# 地下鉄七隈線延伸建設工事における 道路陥没事故と設計・施工の経緯について

平成29年 1 月  
福岡市交通局

## 2 道路陥没事故について

### (1) 事故発生時状況

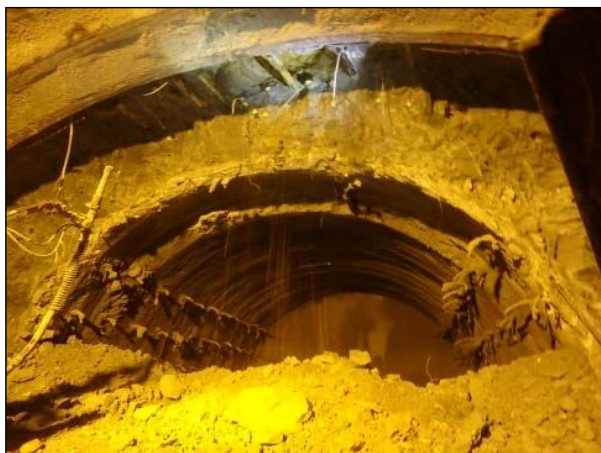
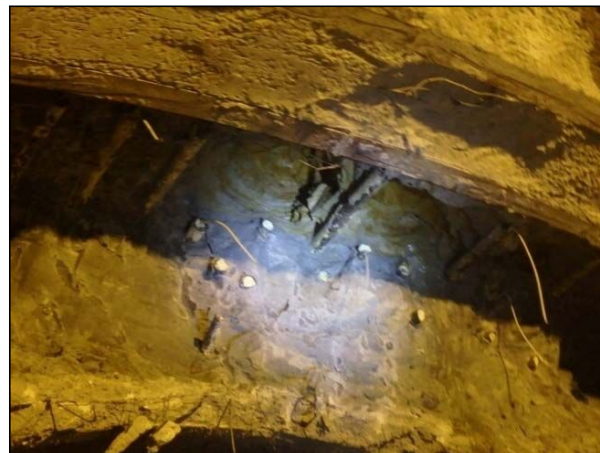
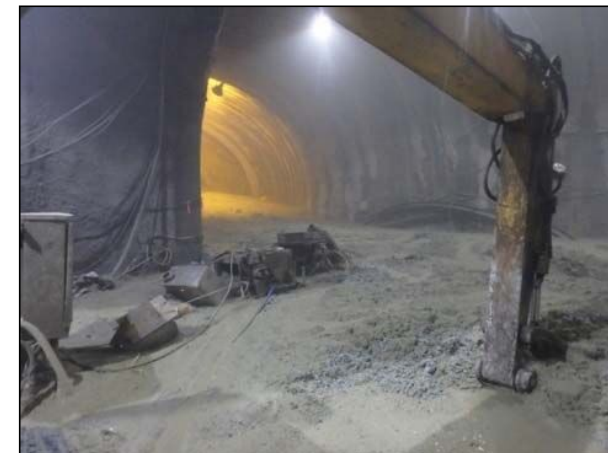
#### 〔陥没時の現場内状況写真〕

- 0:40頃 No103基掘削開始
- 4:25頃 連続的な肌落ち、AGF鋼管間の部分的な肌落ち
- 4:50頃 切羽天端からの異常出水（最初は濁り水）  
0.25m3程度の黒色塊が落下、水と砂が大量に押し寄せる  
重機を切羽後方へ、退避指示
- 5:00頃 全員（9名）地上へ退避完了
- 5:05頃 車両等の進入禁止措置開始【5:10頃 措置完了】
- 5:15頃 **舗装クラック発生【陥没事故発生】**  
交通規制範囲の拡大（博多口交差点～博多区役所南口交差点）
- 5:20頃 道路南側陥没
- 5:24頃 JVから交通局へ連絡
- 5:28頃 JVから警察へ連絡
- 5:30頃 道路北側陥没
- 5:50頃 警察による交通規制開始
- 6:00頃 消防隊出動 現場本部設置
- 6:30頃 「地下鉄七隈線建設工事に伴う事故対策要領」に基づき、  
交通局理事を本部長とする事故対策本部（C体制）※を設置
- 7:20頃 道路中央陥没
- 9:20頃 交通事業管理者を本部長とする運転事故復旧対策本部相当の対策本部を設置

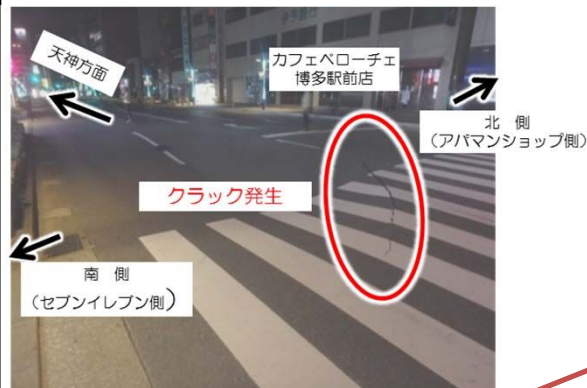
5:15頃 道路陥没(舗装クラック発生)

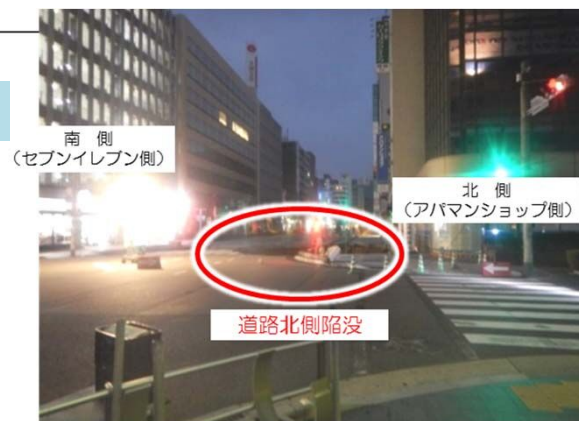
5:30頃 道路北側陥没

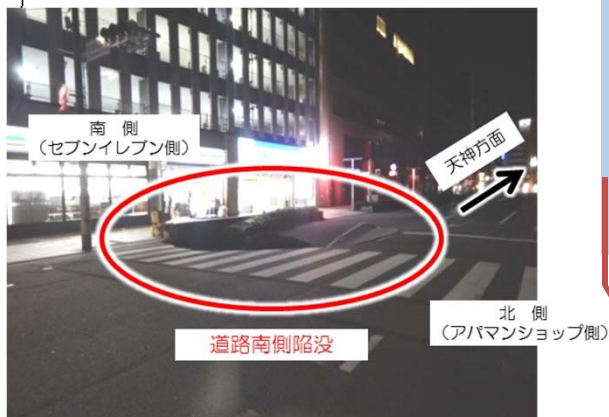
5:20頃 道路南側陥没

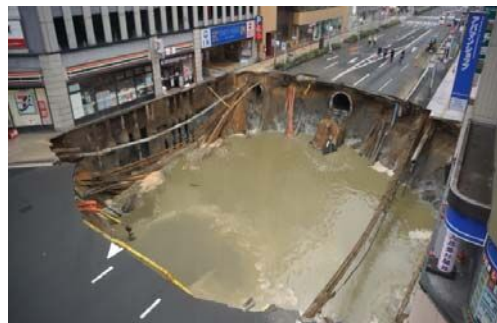
7:20頃 道路中央部陥没

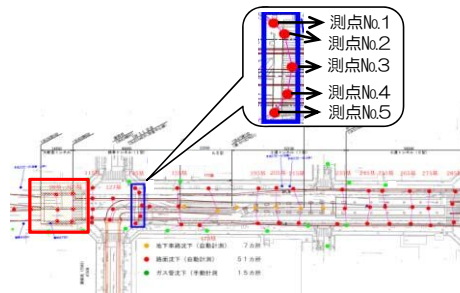
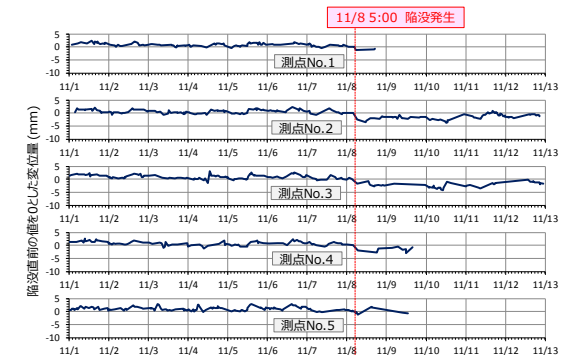
#### 〔路面沈下計測ポイントと計測結果〕

陥没前後で大きな差異は見られない。

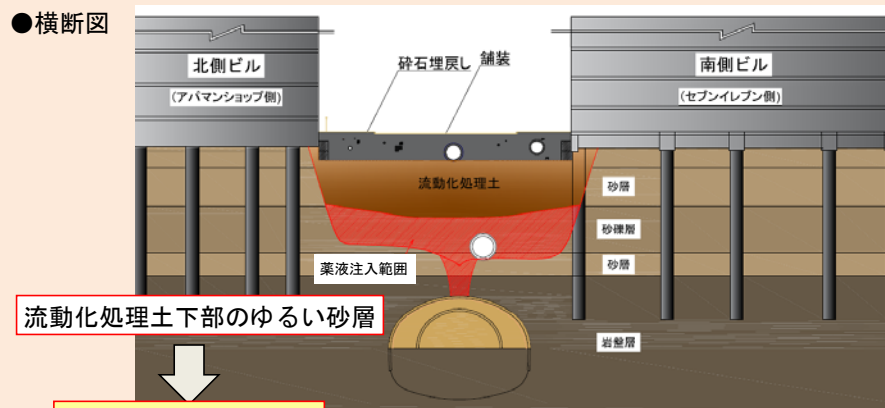
### ●横断面図

#### ③ 平均38mm（最大70mm）の路面沈下発生

流動化処理土下部の緩み箇所が道路開放後に圧縮されたことによる沈下と推測。

#### ④ 薬液注入の開始（午後9時）

チェックボーリングの結果や、路面沈下の事象が発生したこと、「専門技術者による会議」の議論を踏まえ、**長期的により高い安全性を確保するため**、地盤改良工事を実施。

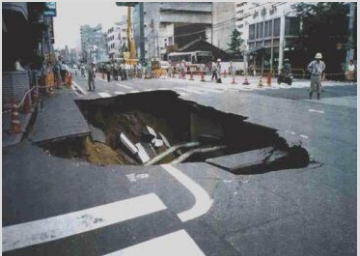
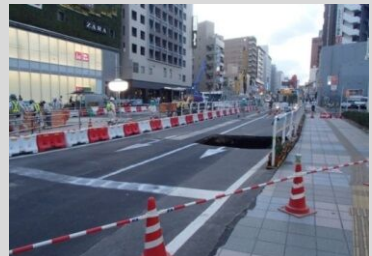
| 工事名 | 福岡市高速鉄道3号線築院工区建設工事 | 福岡市地下鉄七隈線中間駅（仮称）建設に伴う住吉6号幹線移設工事 |
|---|---|---|
| 発生原因 | 土留壁の施工ジョイント部に弱部があったため、地下水により浸食が始まり、土留壁の一部が破損し土砂が流入した | 欠損防護部の地盤改良に一部改良不足があったため、その改良不足箇所が土砂流入経路となり、立坑内に土砂が流入した |

| 工事名 | 福岡市高速鉄道3号線築院工区建設工事 | 福岡市地下鉄七隈線中間駅（仮称）建設に伴う住吉6号幹線移設工事 |
|---|---|---|
| 再発防止策 | <p>従来の点検項目に加えて、<br/>土留壁の重要点検項目を新たに定め、掘削過程における監視体制の強化を図る</p> <div> <div> <p>【重要点検項目】</p> <p>（路面状況）</p> <ul style="list-style-type: none"> <li>・構外点検（亀裂・段差）</li> <li>・構外点検（沈下）</li> </ul> </div> <div> <p>（構内状況）</p> <ul style="list-style-type: none"> <li>・構内点検（湧水・漏水）</li> <li>・構内点検（クラック）</li> <li>・構内点検（変位）</li> </ul> </div> <div> <ul style="list-style-type: none"> <li>・構内点検（にじみ・損傷）</li> <li>・構内点検（変形・異常）</li> </ul> </div> </div> | <p>交通局の仕様書を改定して、地盤改良の出来形確認を強化するとともに、施工者の責任を明確化</p> <div> <p>【改定事項】</p> <ul style="list-style-type: none"> <li>・施工前に改良箇所付近で土質調査を実施したうえで、設計照査実施後に着手</li> <li>・施工計画の記載事項に搬入機材の点検記録や工事手順毎の施工管理方法を追加</li> <li>・施工完了後に施工記録の提出を義務化</li> <li>・出来形管理について、現場条件に合った確認箇所、頻度、方法を監督員協議により決定</li> <li>・土留欠損防護など土留機能を有する工種について、施工上の留意点などを追記</li> </ul> </div> |

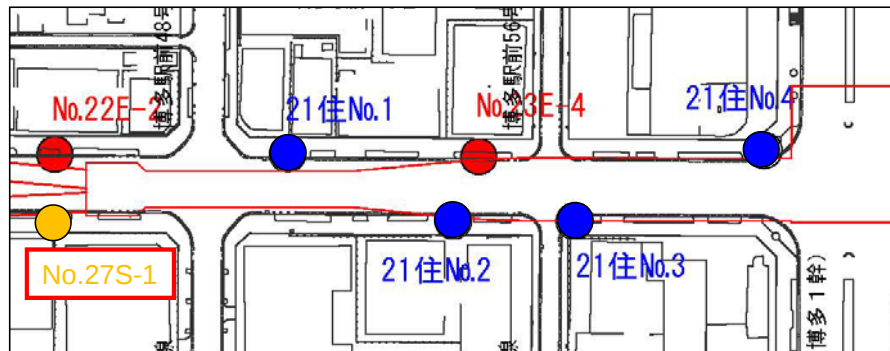
平成27年10月、JVが追加のボーリング（No. 27 S-1）を実施。調査結果から当初の想定よりも土砂層が厚いことが判明した。

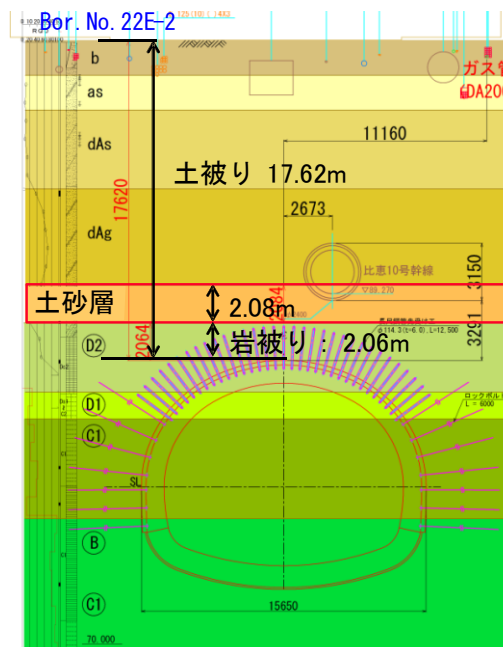
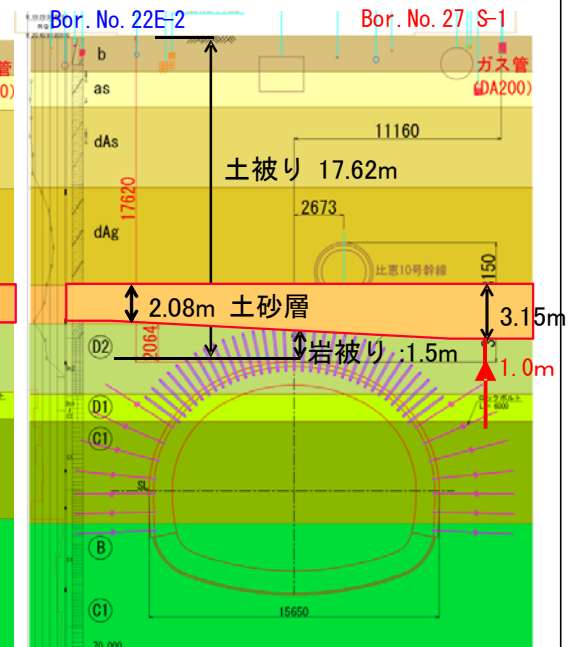
当初設計における断面図と追加ボーリング結果を反映した断面図を下图に示す。これにより、当初設計では岩被り約2.1mであったものが、地層を見直した結果、岩被りが最小で1.0m程度となることが判明したため、断面形状の変更に向け検討を開始した。
