## 2. トンネル坑内水抜き・土砂撤去について

令和元年5月23日(木)

福岡市交通局

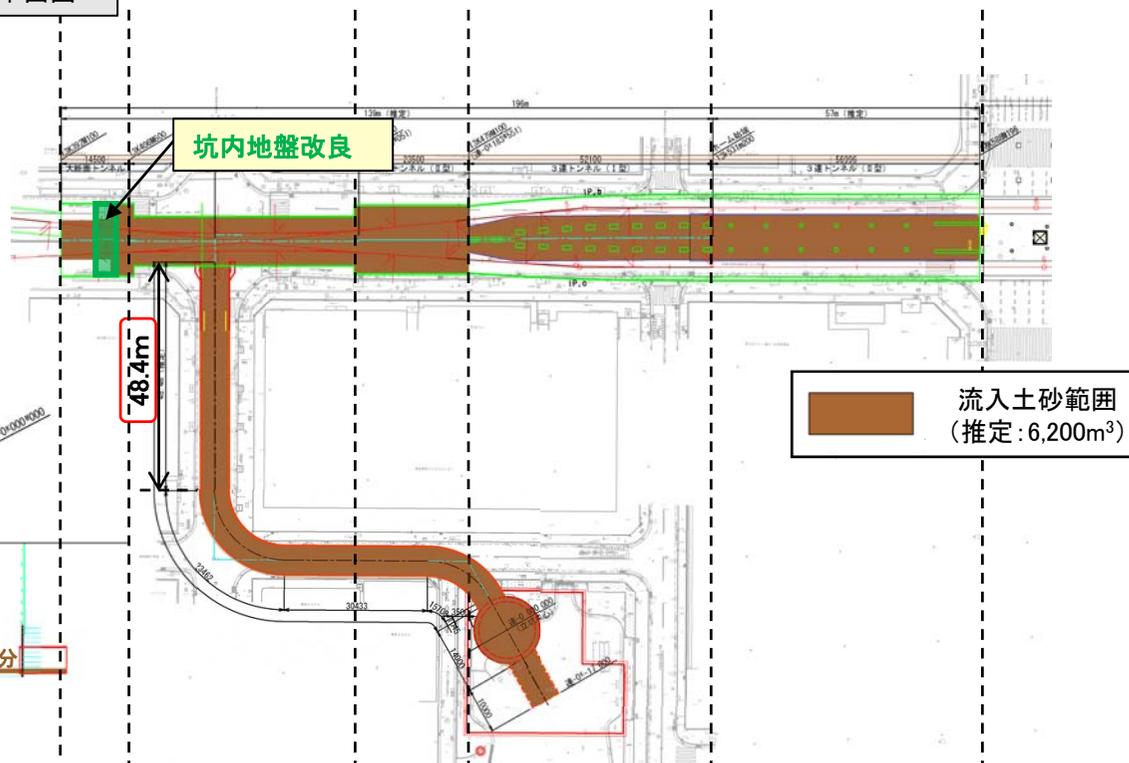
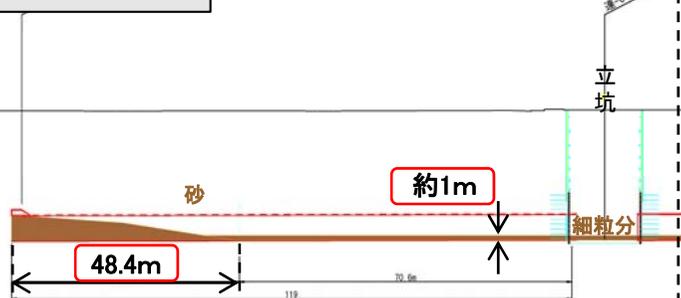
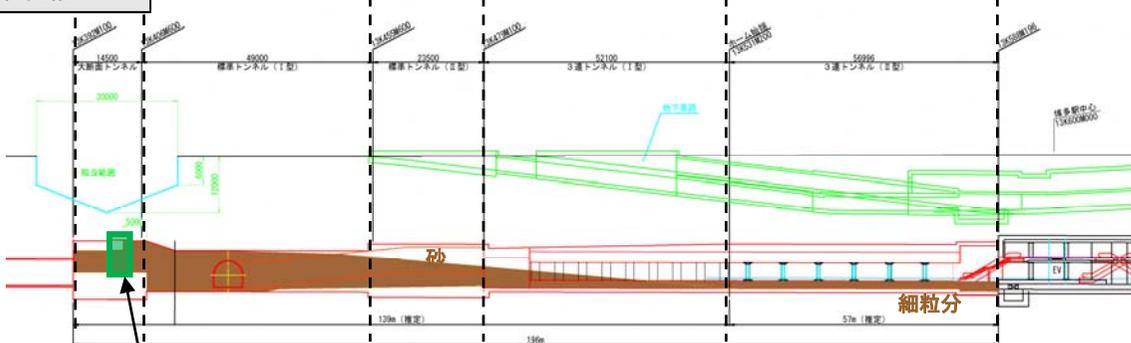
- ① 陥没部の土砂は坑内に堆積している。  
(堆積土砂量 ≒ 6,200m<sup>3</sup>)
- ② 立坑付近は細粒分が堆積。  
トンネル坑内は砂が堆積している。
- ③ 湧水(約9m<sup>3</sup>/h)が生じている。
- ④ 堆積土砂内には、重機等資機材が埋まっている。

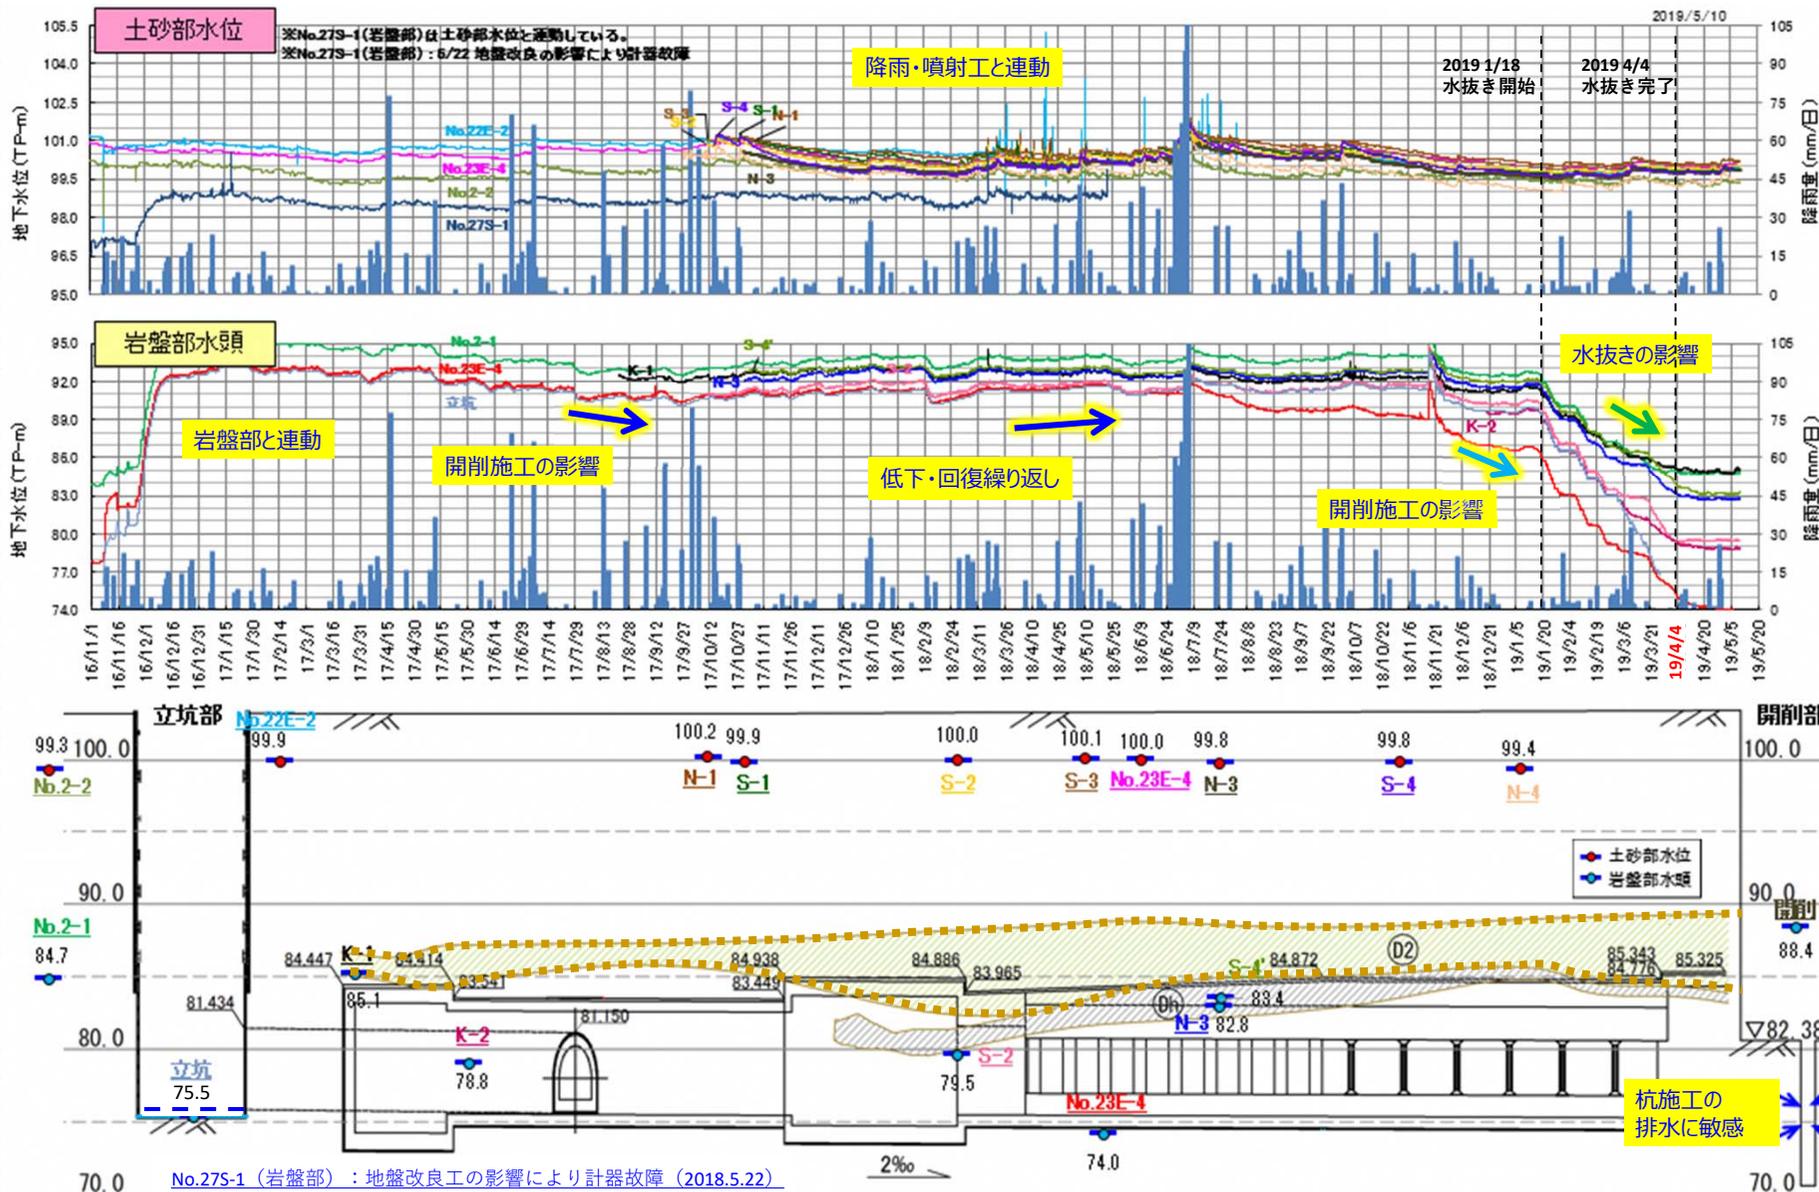
- ① トンネル坑内の水抜きが完了した（2019年4月4日）。
- ② 土砂部地下水位は降雨量に連動する範囲で変動している。
- ③ 岩盤部地下水頭は、坑内水抜き完了以降顕著な変動は見られない。

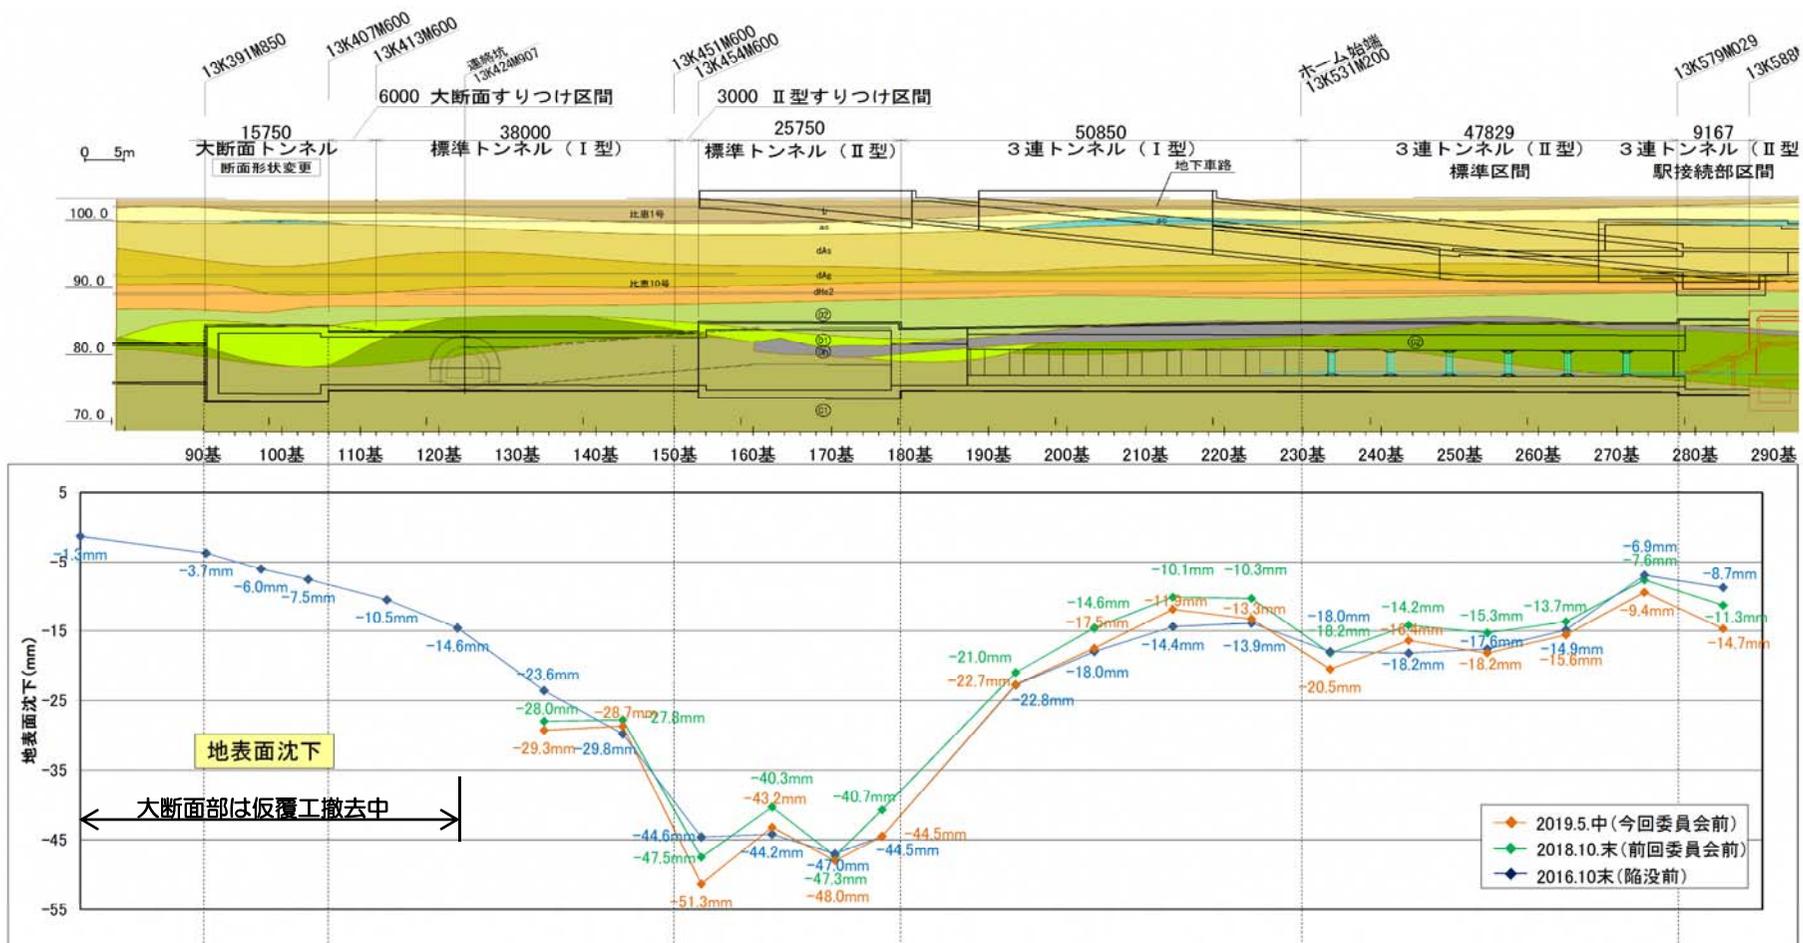
- 道路陥没前，標準トンネルⅡ型（上下半掘削完了）で最大-47.0mmの地表面沈下が生じた。
- トンネル坑内水抜きの影響により、岩盤部の地下水頭回復時に生じた地表面隆起分と同程度の沈下が生じた。  
（標準トンネル区間で約0~3mm，3連トンネル区間で約1~4mm）

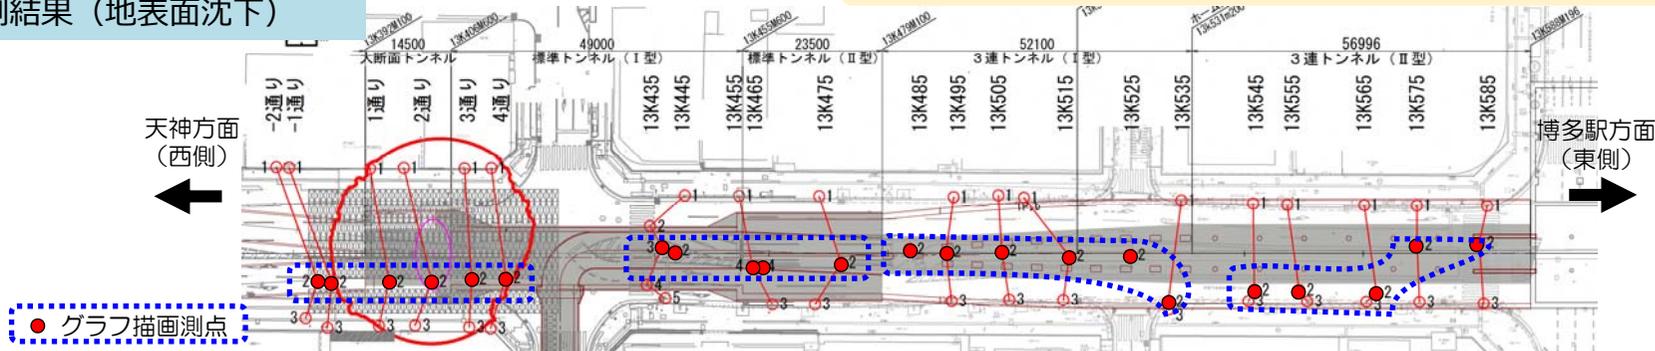
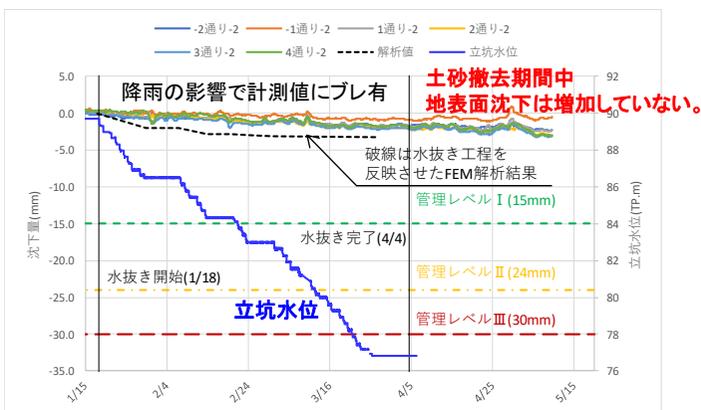
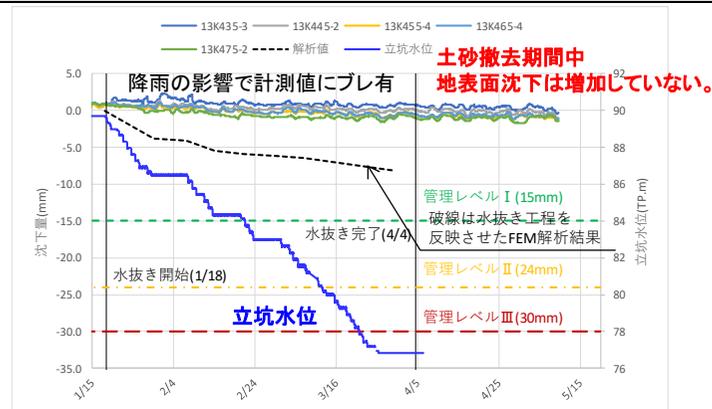
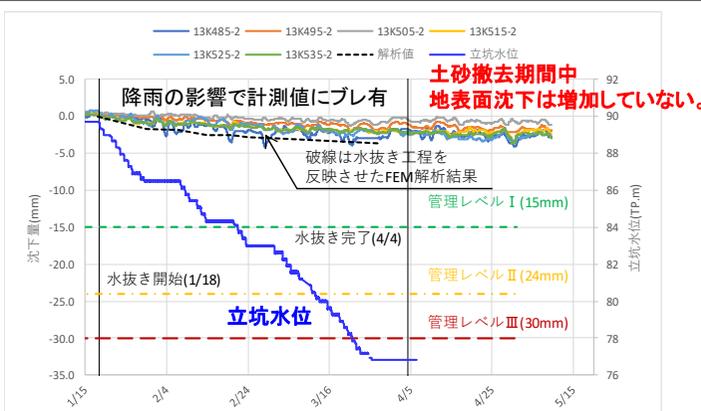
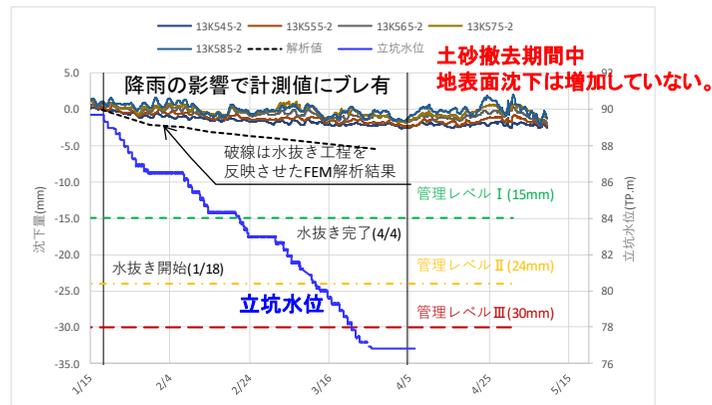
・地表面沈下に顕著な変位はない。

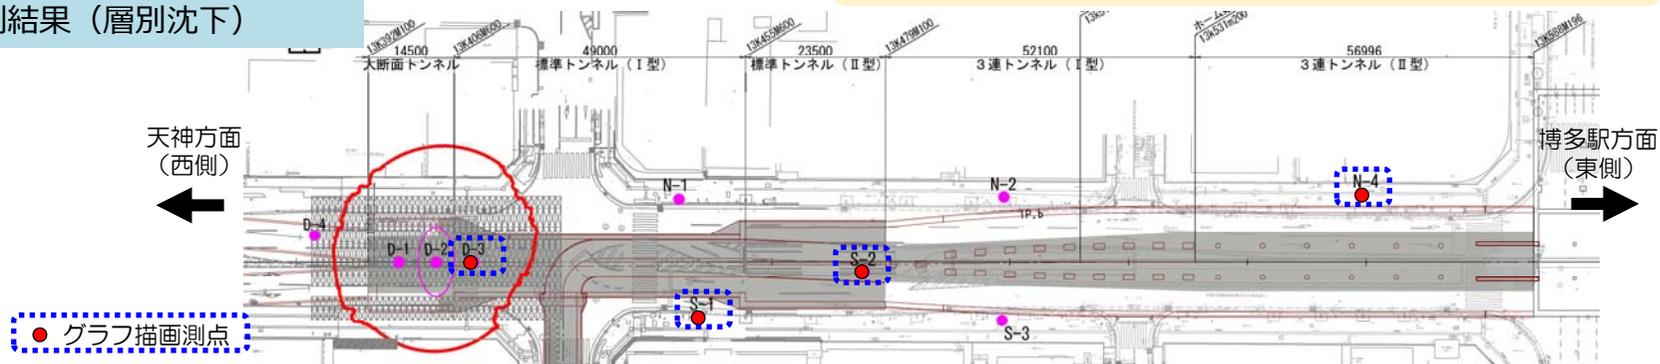
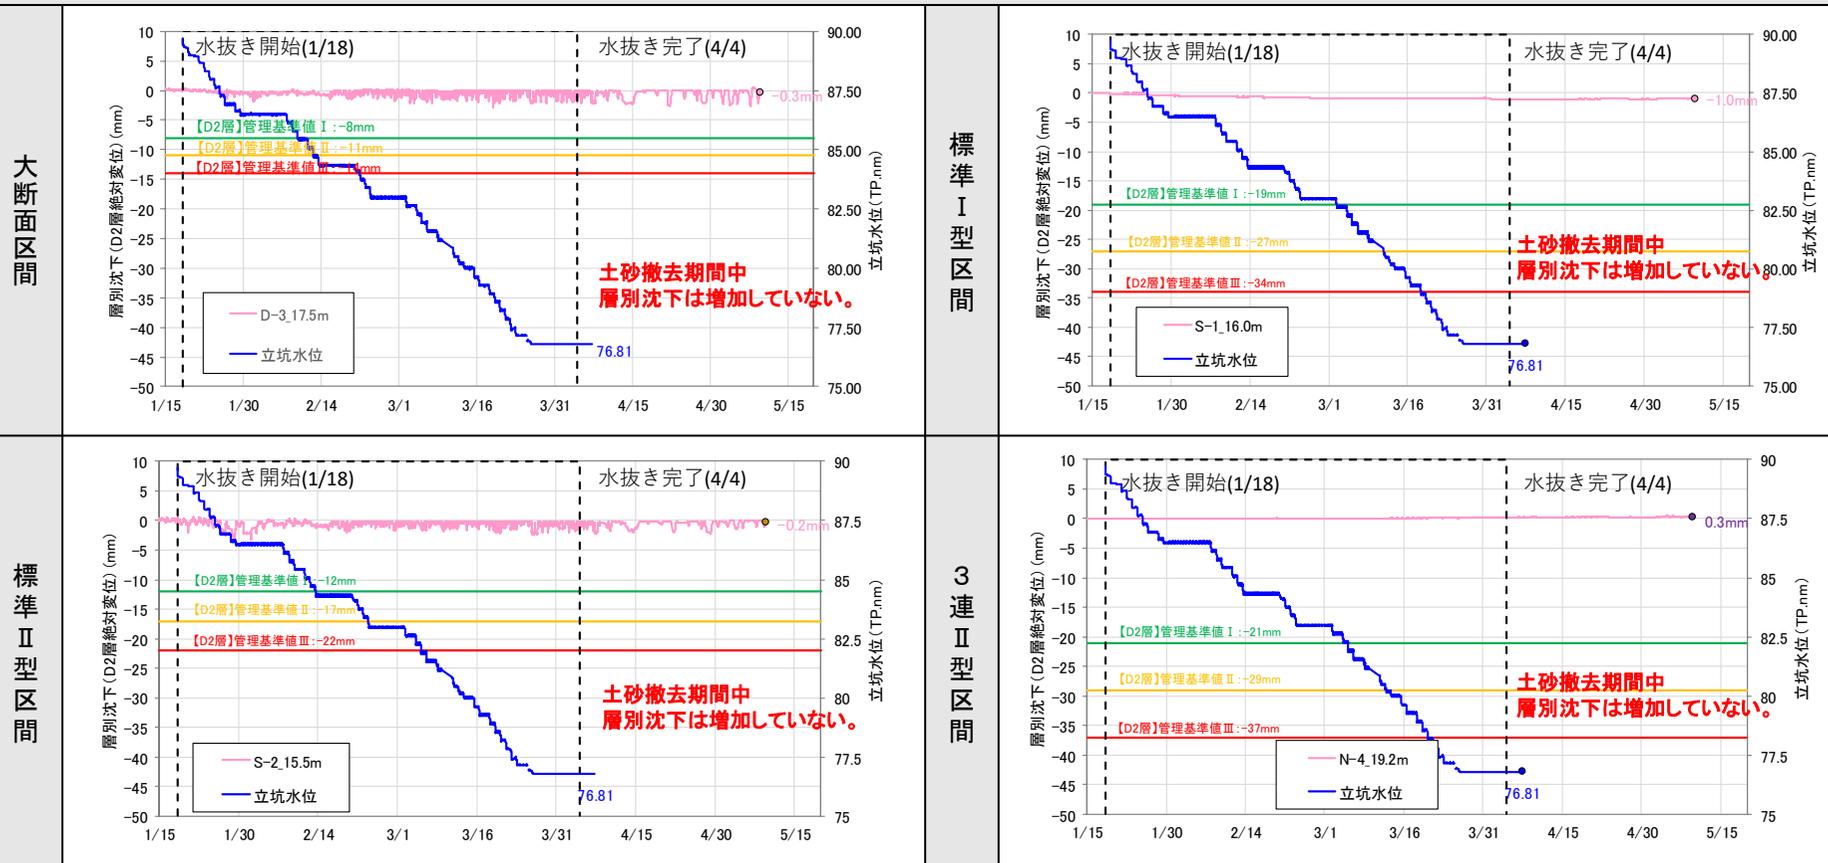
・ D2層に顕著な変位はない。

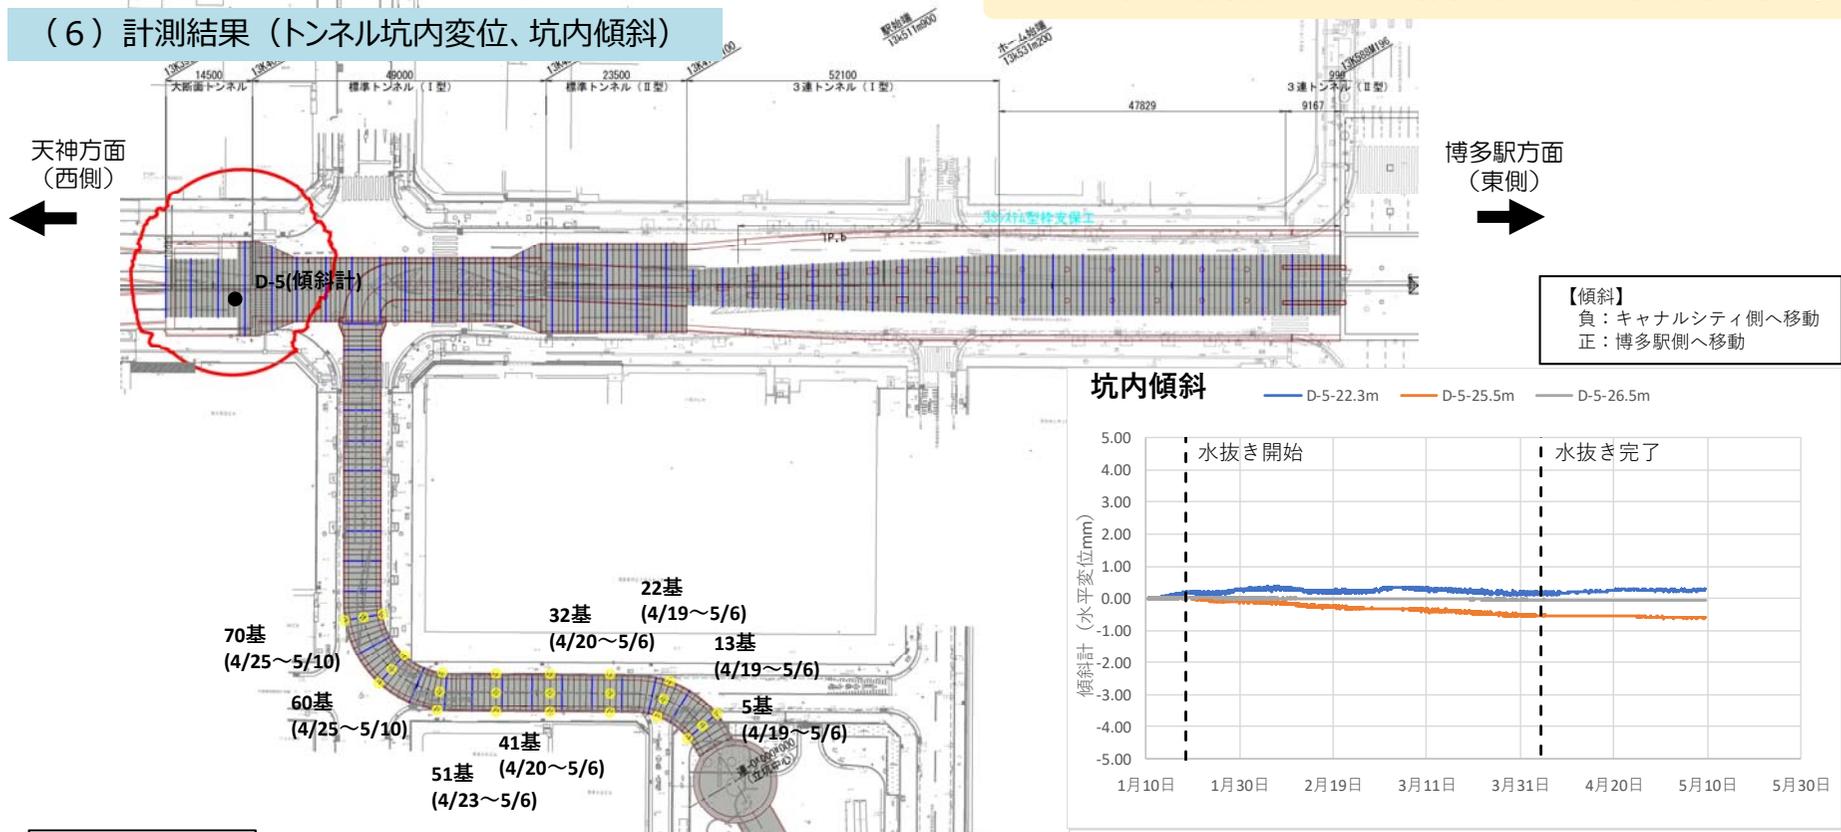
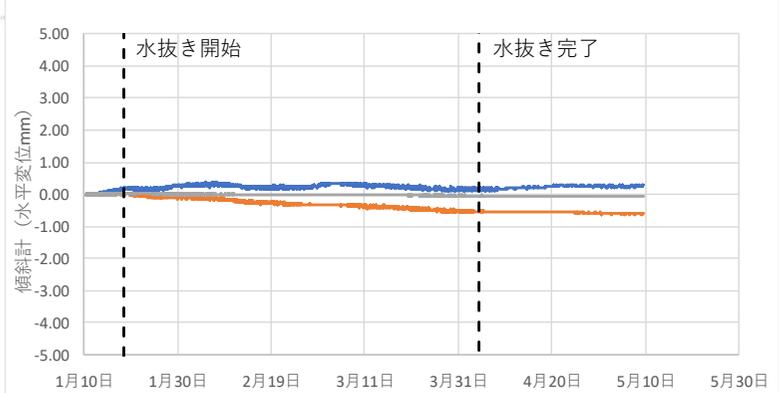
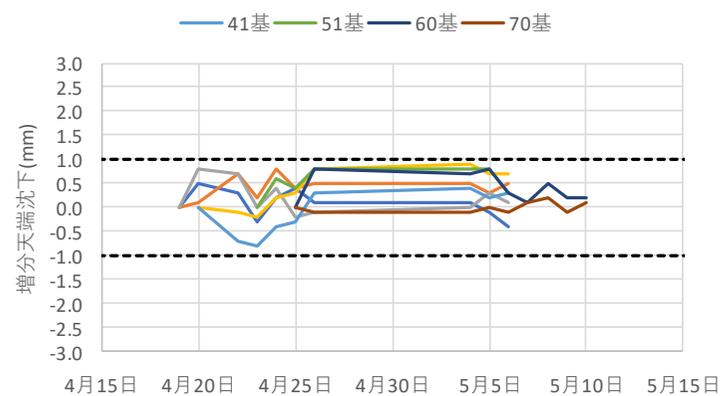
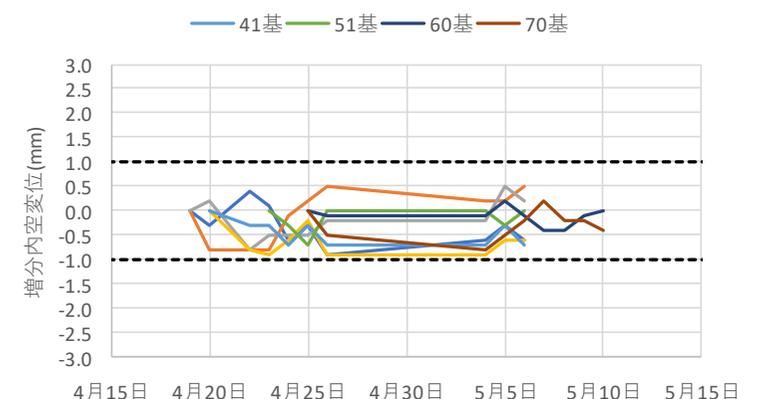
・トンネル坑内変位および坑内傾斜に顕著な変動はない。

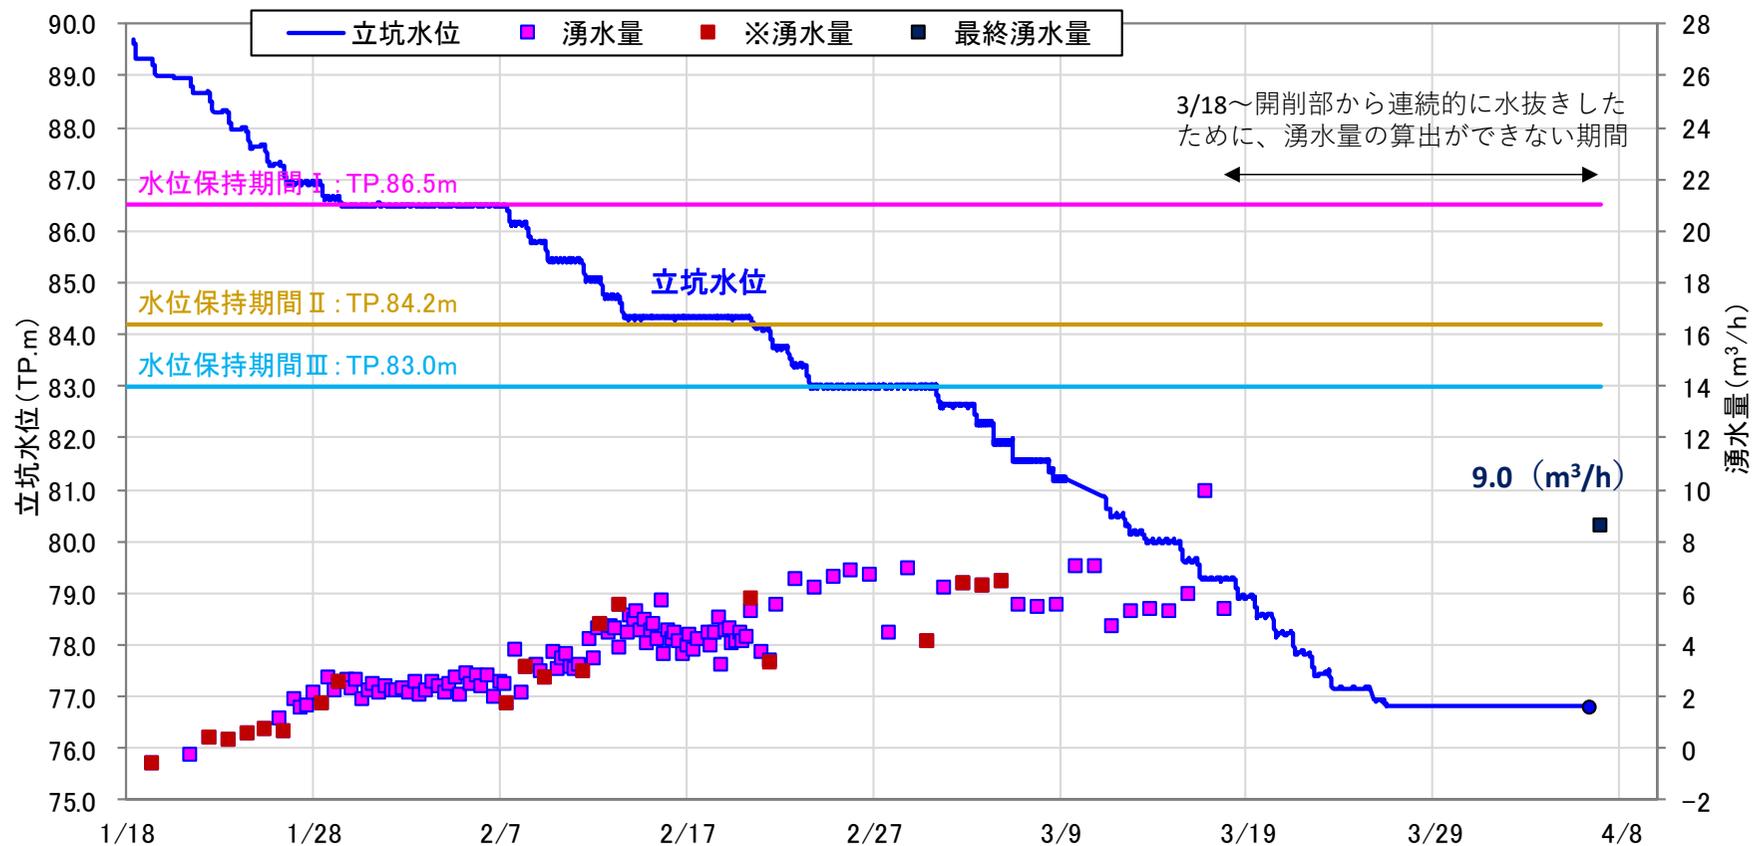
- トンネル掘削時と比べて湧水量は少ない。
- 立坑/トンネル坑内の水位低下に伴い湧水量が増加した。

➤ 現在の湧水量は、トンネル掘削時に経験した範囲内の量であり、土砂部と岩盤部の地下水位は分離されていると評価できる。
