## 2. トンネル坑内土砂撤去と大断面トンネル部の再掘削について

令和元年11月7日(木)

福岡市交通局

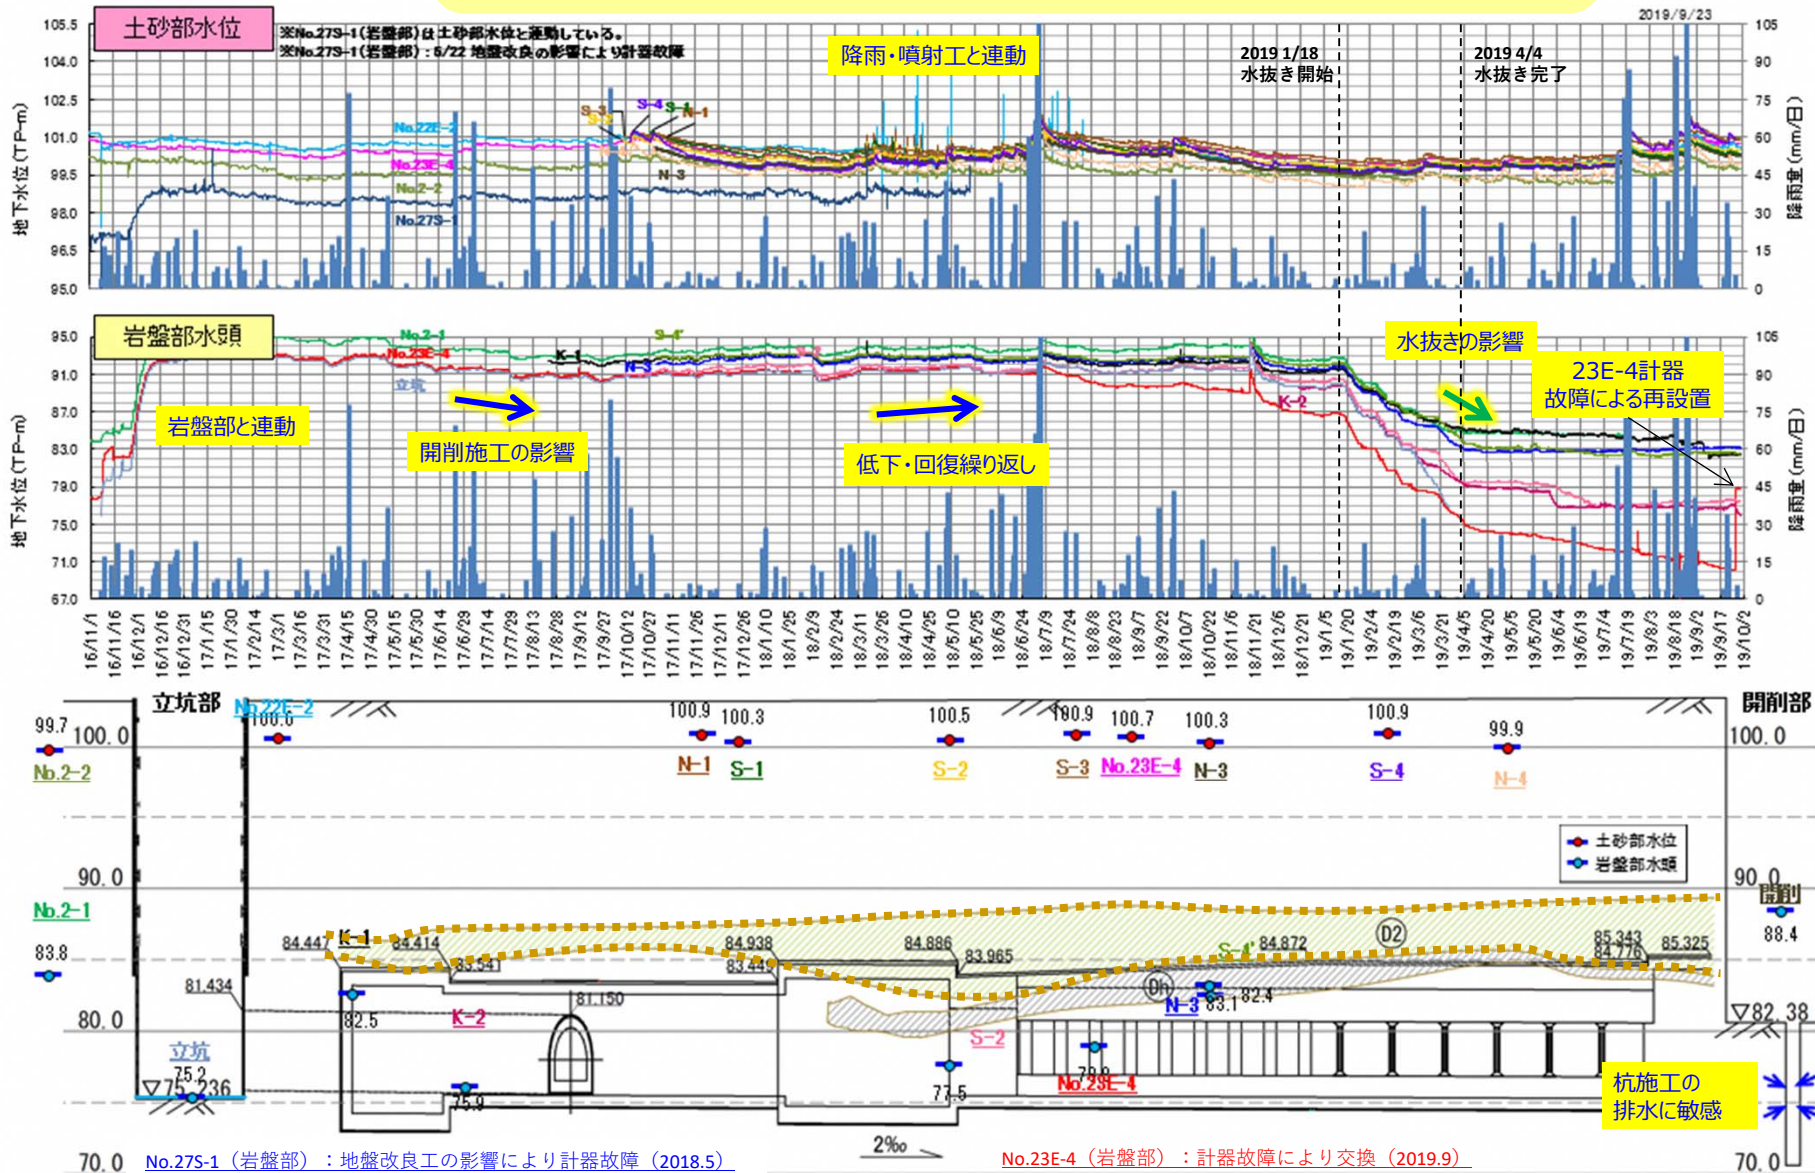
## (2) 計測状況【地下水位】

- ①トンネル坑内の水抜きが完了した（2019年4月4日）。
- ②大断面トンネルの掘削が完了した（2019年9月26日）。
- ③土砂部地下水位は、降雨量に連動する範囲で変動している。  
岩盤部地下水頭は、坑内水抜き完了以降顕著な変動は見られない。

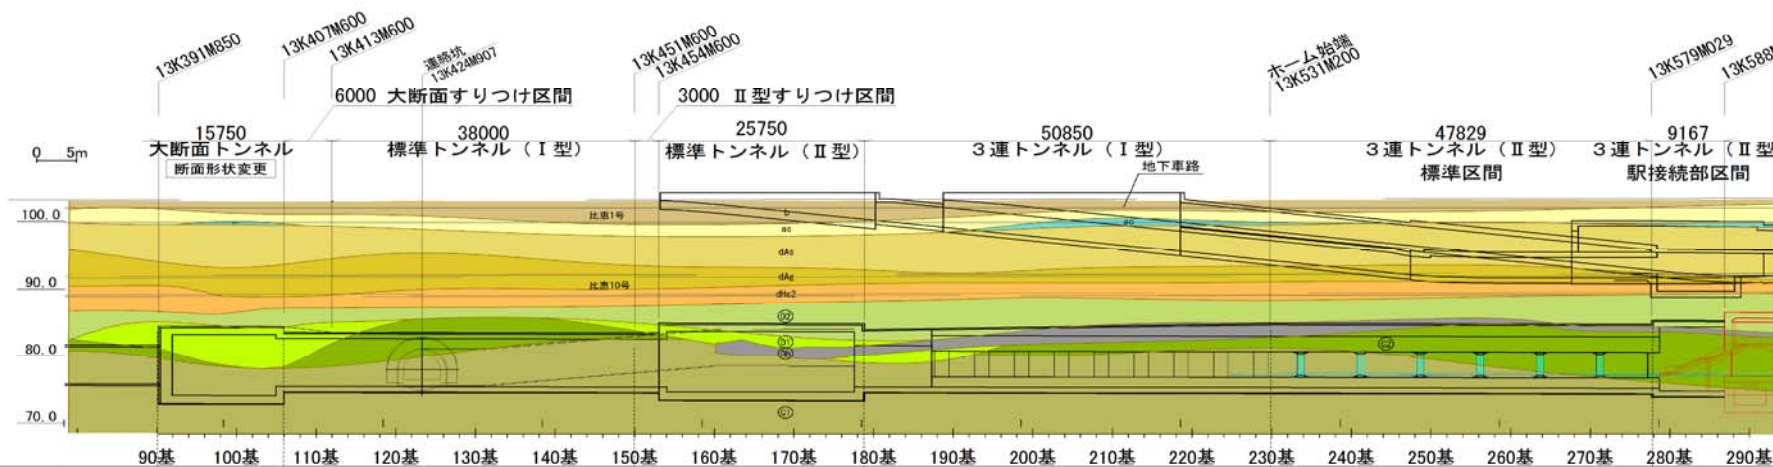
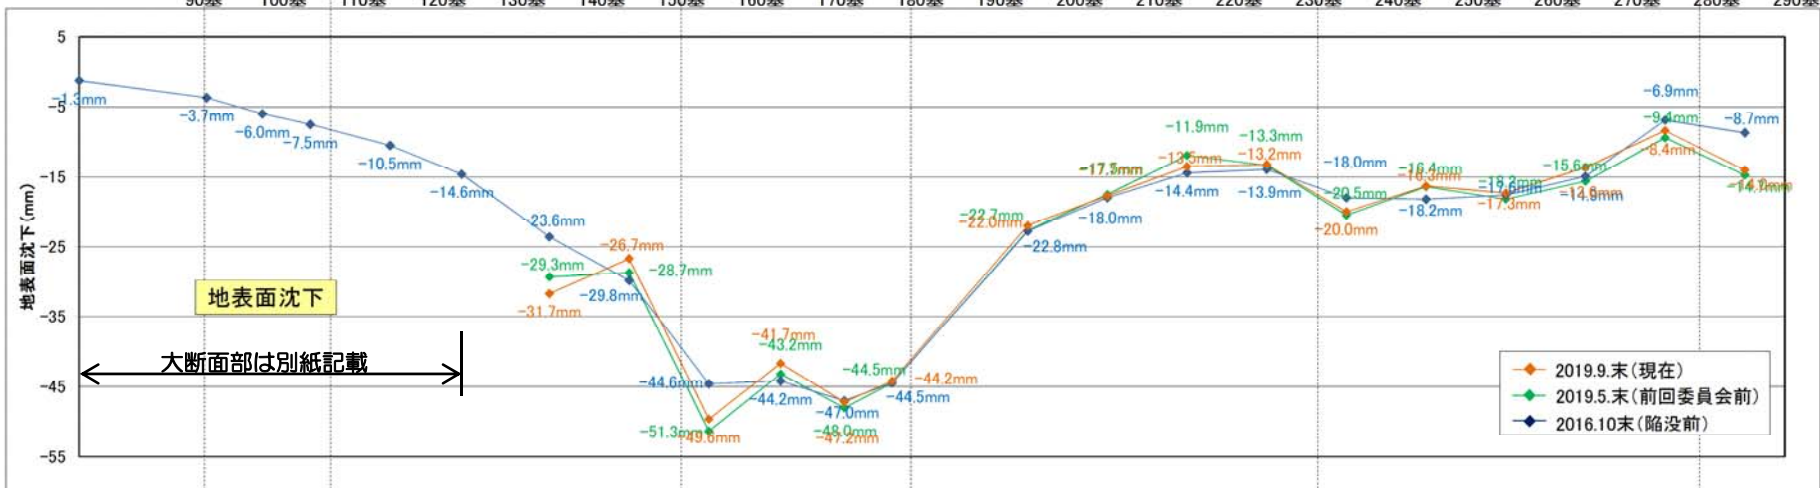
### 【地表面沈下】

- 道路陥没前，標準トンネルⅡ型（上下半掘削完了）で最大47.0mmの地表面沈下が生じた。
- 水抜き後の前回委員会開催時（2019年5月）から大きな変化は生じていない。

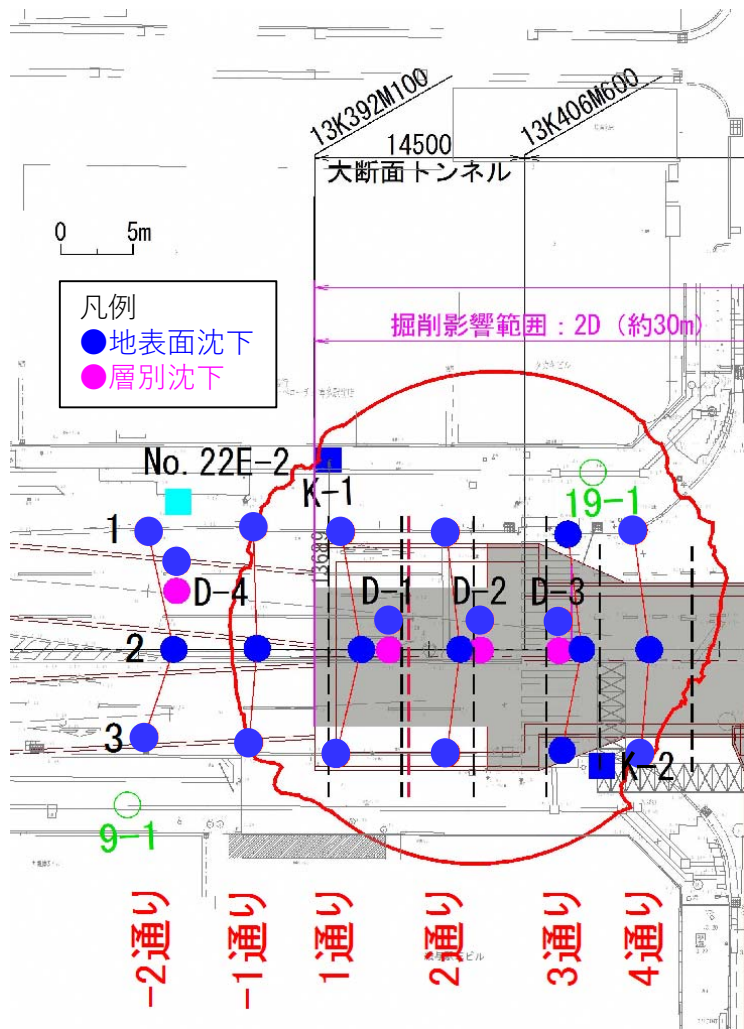
- ・地表面沈下量は、1～4mm程度であり、一次管理値未満であった。
- ・層別沈下量は、1～2mm程度であり、一次管理値未満であった。

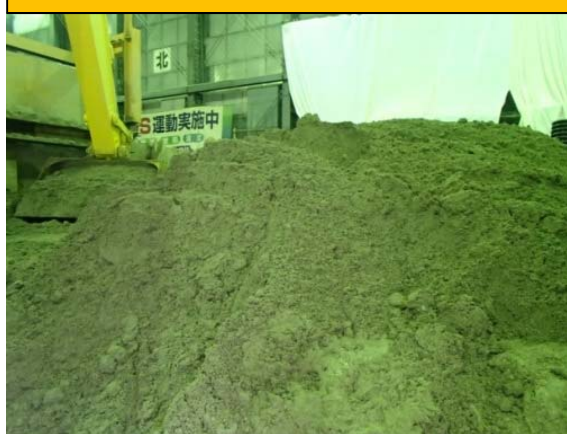
明治公園立坑土砂ピットの堆積土砂

- 土質
  - ・主に砂質土
- 土壌検査
  - ・全体で7地点の試料採取を行い、土壌試験を実施。
  - 全て基準値内であり、堆積土に環境上の問題が無いことを確認。

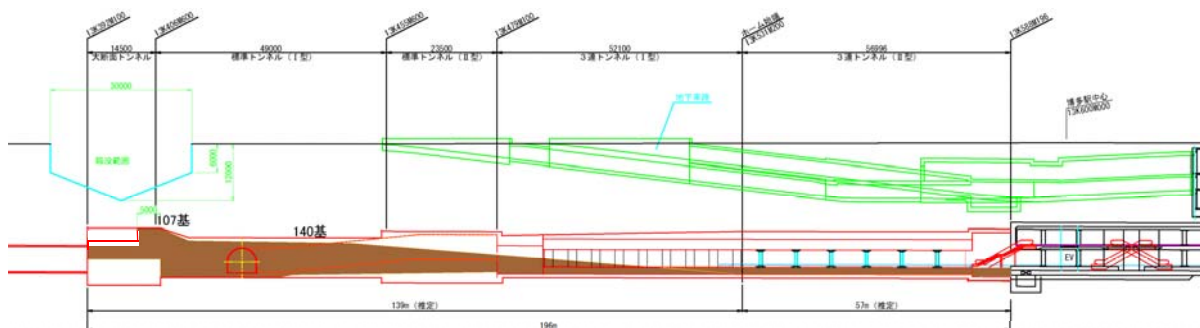
本坑縦断図

- 堆積土のほとんどが、良質な砂質土であった。
- 大断面部より離れた位置にある立坑付近及び3連トンネル部の一部では細粒分が1 m程度、堆積していた。
- 土砂は、緩く堆積し、大断面部の先進導坑のトンネル上部には約1 m程度の空間があった。

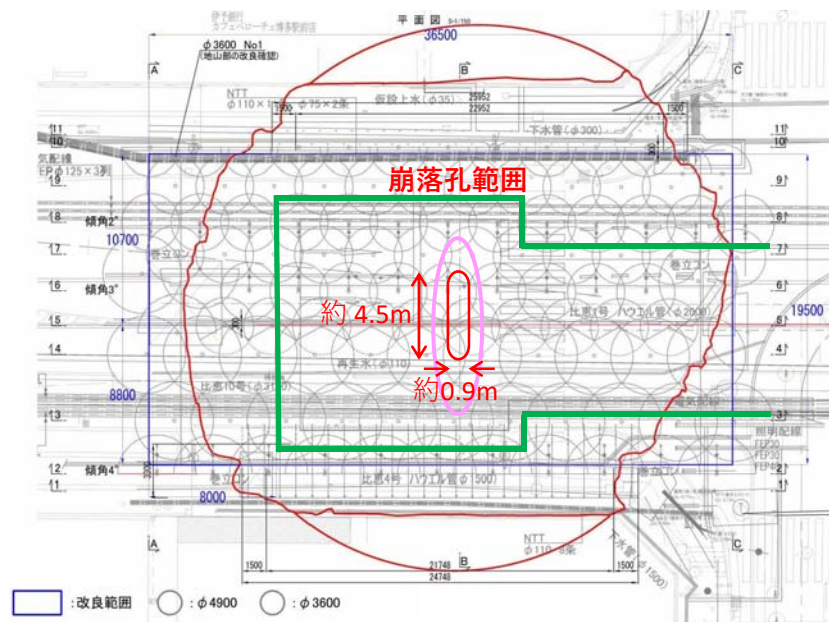
#### 平面図

○崩落孔は、これまでの土質調査の結果より、桃色の太線で示す、トンネル横断方向に1.1m、縦断方向に3.6mの範囲内ではないかと予想していた。

○土砂撤去時に確認された大断面部坑内天端の地盤改良体の形状を崩落孔と考え、その形状は下図のトンネル**横断方向に約4.5m、縦断方向に約0.9m**（鋼製支保工1間分）であった。

○吹付コンクリートと鋼製支保については、崩落孔周囲も含めて、**欠損や変形は認められず、漏水もなかった**ことから、一次覆工の健全性は保たれていると考えられる。

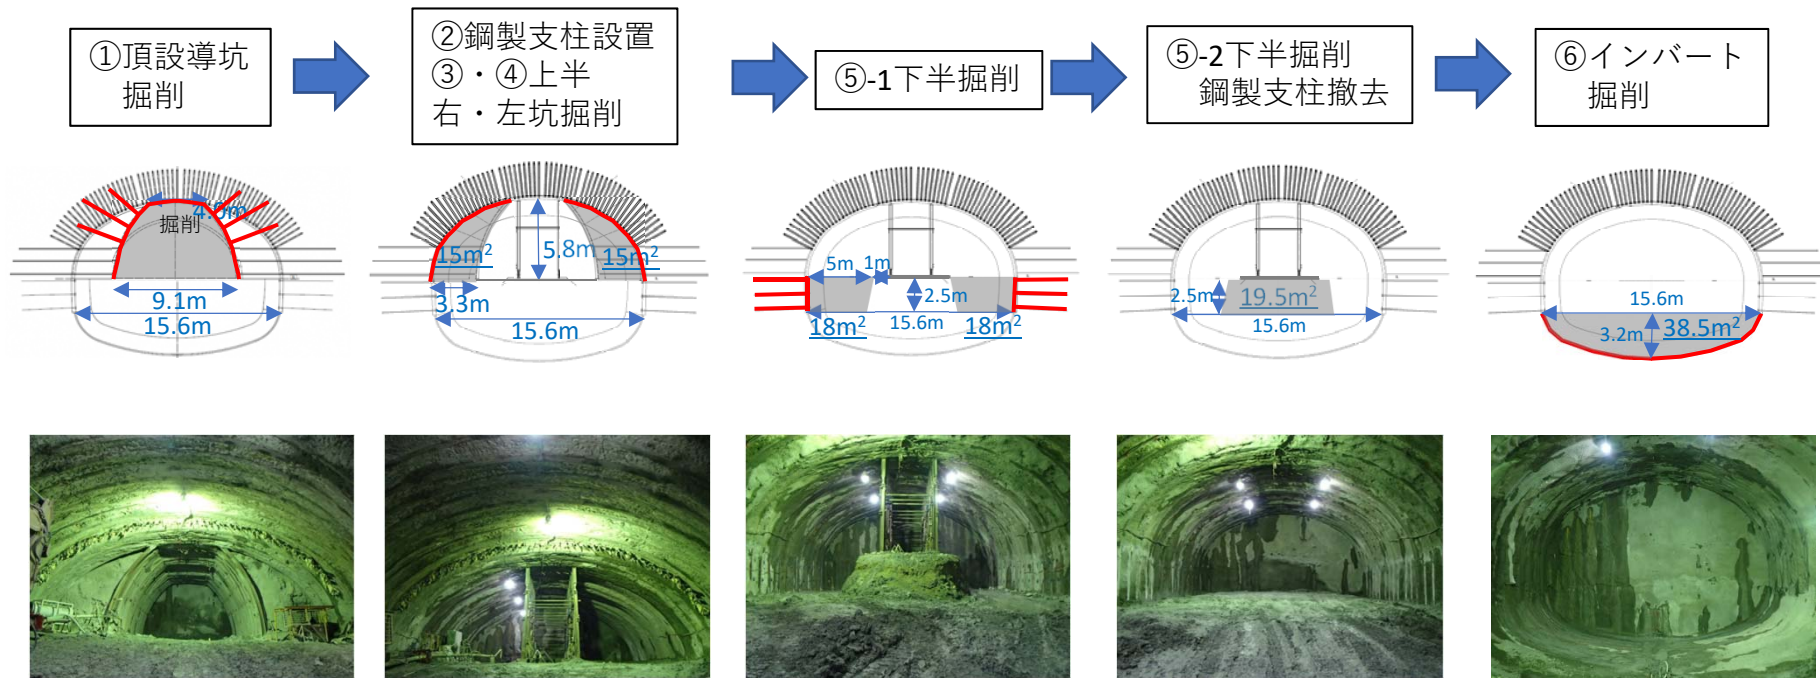
- 上半掘削中に薄いレンズ状の炭質頁岩が認められたが連続性はなかった。
- 上半左坑（北側）の切羽に一部破碎部が認められたが，その際の各種計測値に大きな変化は見られなかった。
- 掘削時の湧水については，滲み水程度であった。

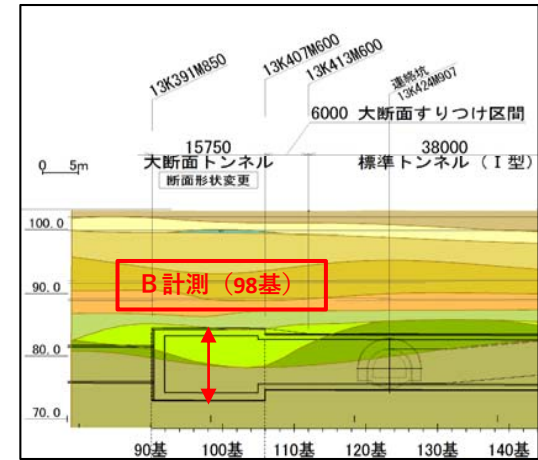
#### (2) B計測の結果

- 大断面トンネルの概ね中央部において、鋼製支保工応力、吹付コンクリート応力、ロックボルト軸力を計測したが、各施工段階において、大きな変化を示さず、いずれも**1次管理値未満**であった。
- 先進導坑内に頂設導坑を支える鋼製支柱を設置し、その応力を計測したが、これも大きな変化はなく、**1次管理値未満**の値を示し、下半掘削時に撤去した。
