## 2. 道路陥没部やトンネル坑内の状況について

平成30年7月4日(水)

福岡市交通局

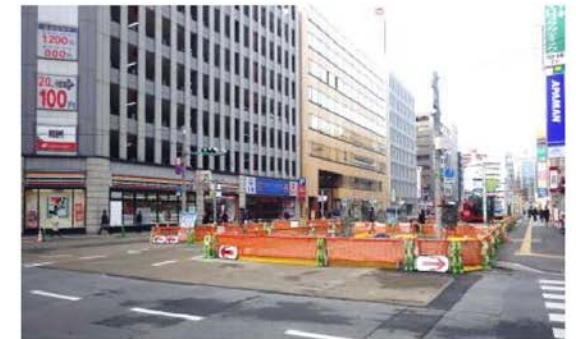
(写真1 全景)

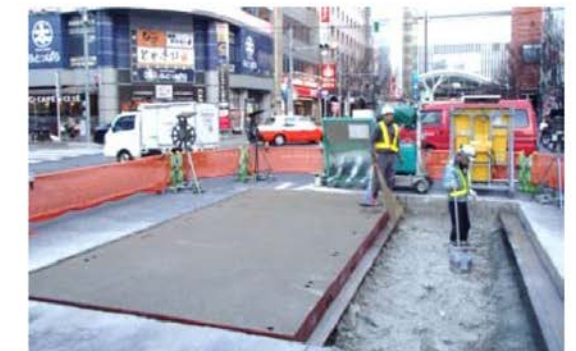
(写真2 路面覆工設置作業)

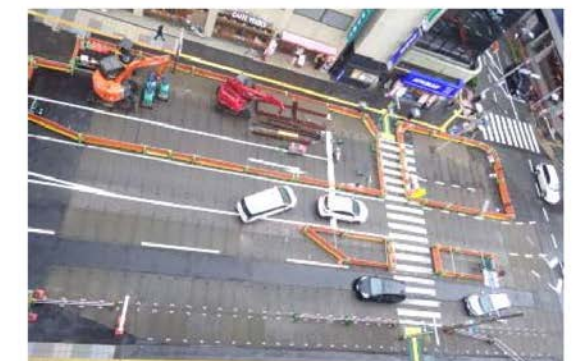
(写真3 路面覆工設置状況)

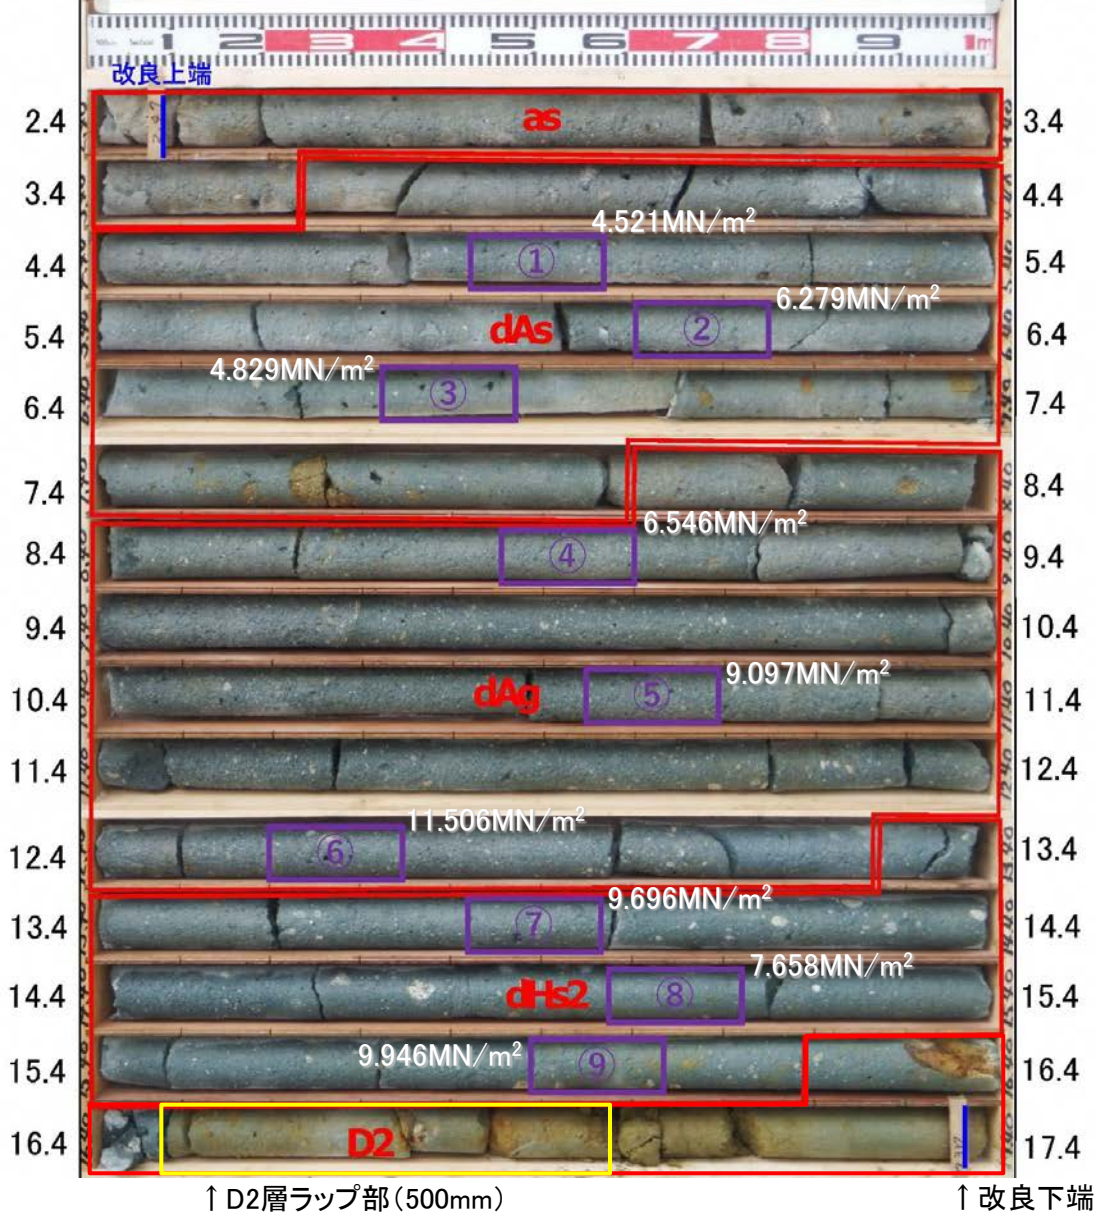
本施工(チェックボーリング) No.1

地盤改良対象範囲は、緩い砂層を含まない(異物の混入はないと想定)

地質	供試体番号	一軸圧縮強度 (MN/m²)	
荒江層 砂質土 (dAs)	①	4.521	5.210
	②	6.279	
	③	4.829	
荒江層 砂礫 (dAg)	④	6.546	9.050
	⑤	9.097	
	⑥	11.506	
博多粘土 上部層 (dHs2)	⑦	9.696	9.100
	⑧	7.658	
	⑨	9.946

設計強度  $q_u > 1 \text{ MN/m}^2$

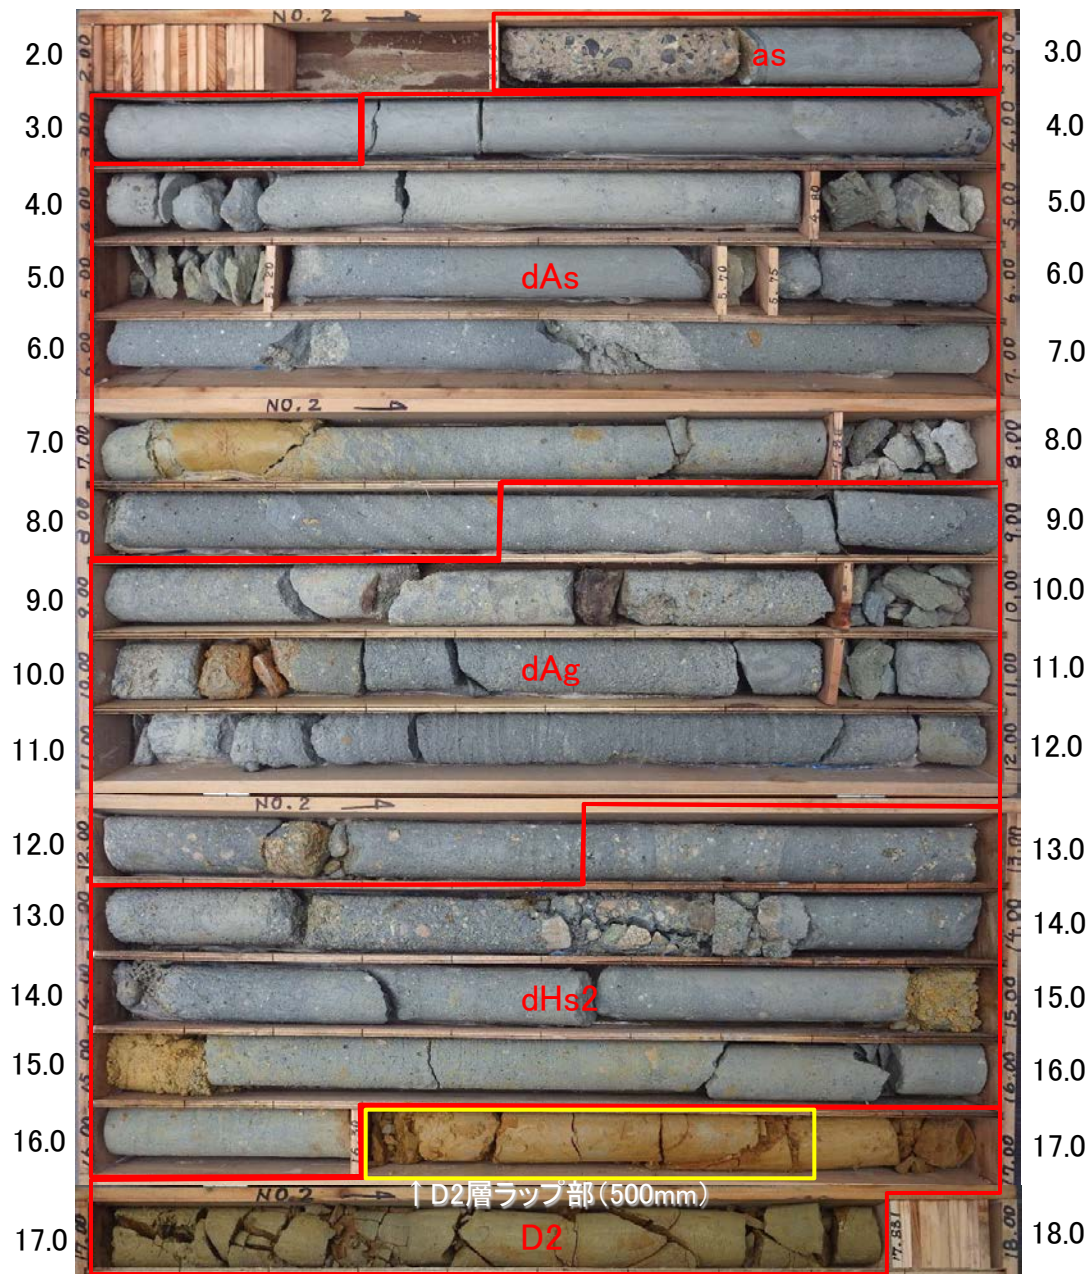
本施工(チェックボーリング) No.10

・地盤改良対象範囲は、緩い砂層を含まない（異物の混入はないと想定）

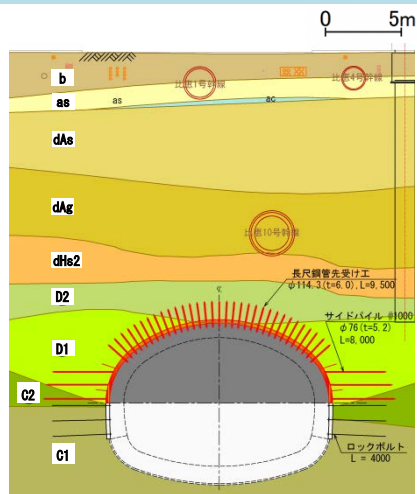
②: 大断面トンネル(上半拡幅掘削完了)

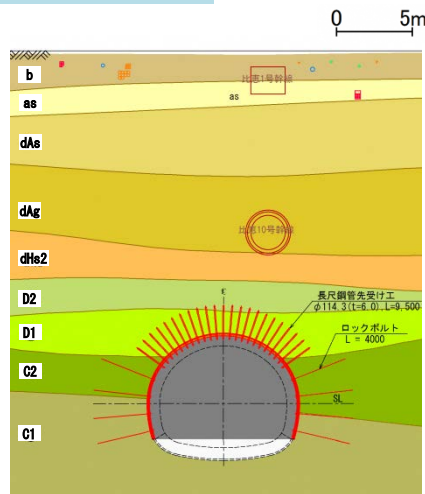
③: 標準トンネル I 型(下半掘削完了)

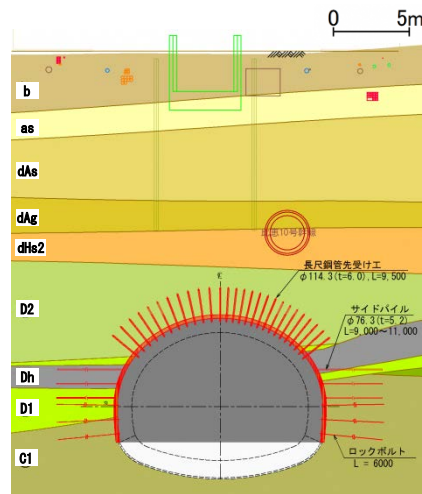
④: 標準トンネル II 型(下半掘削完了)

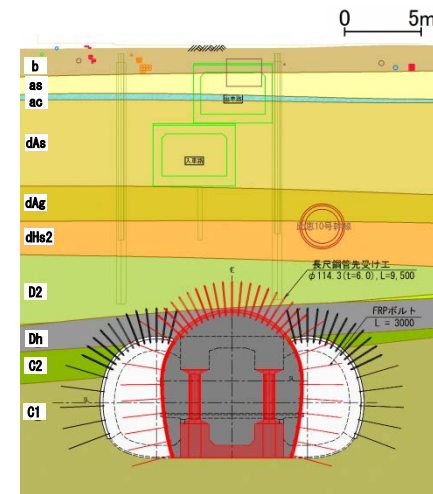
⑤: 3連トンネル I 型(中央坑掘削完了)

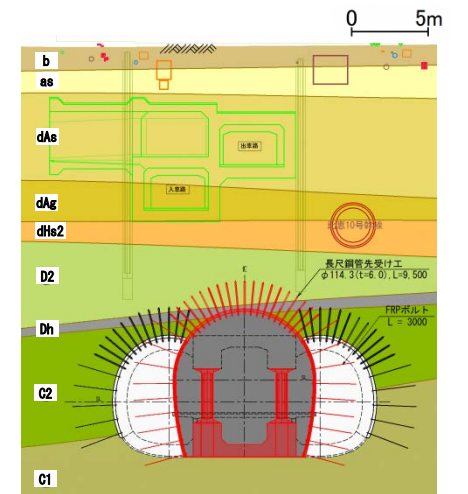
⑥: 3連トンネル II 型(中央坑掘削完了)

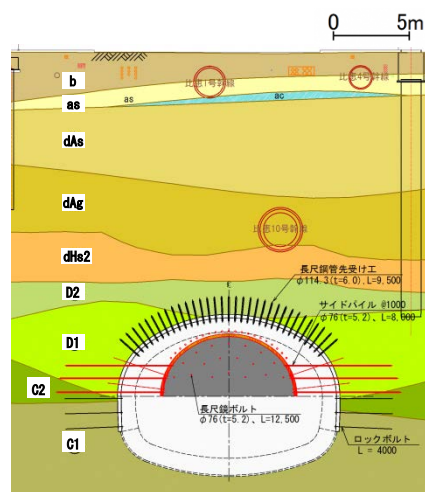
①: 大断面トンネル(先進導坑掘削完了)

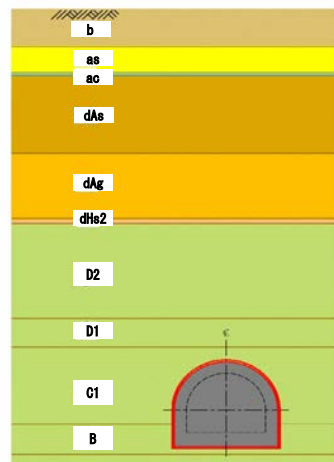
⑦: 連絡坑トンネル(全断面掘削完了)

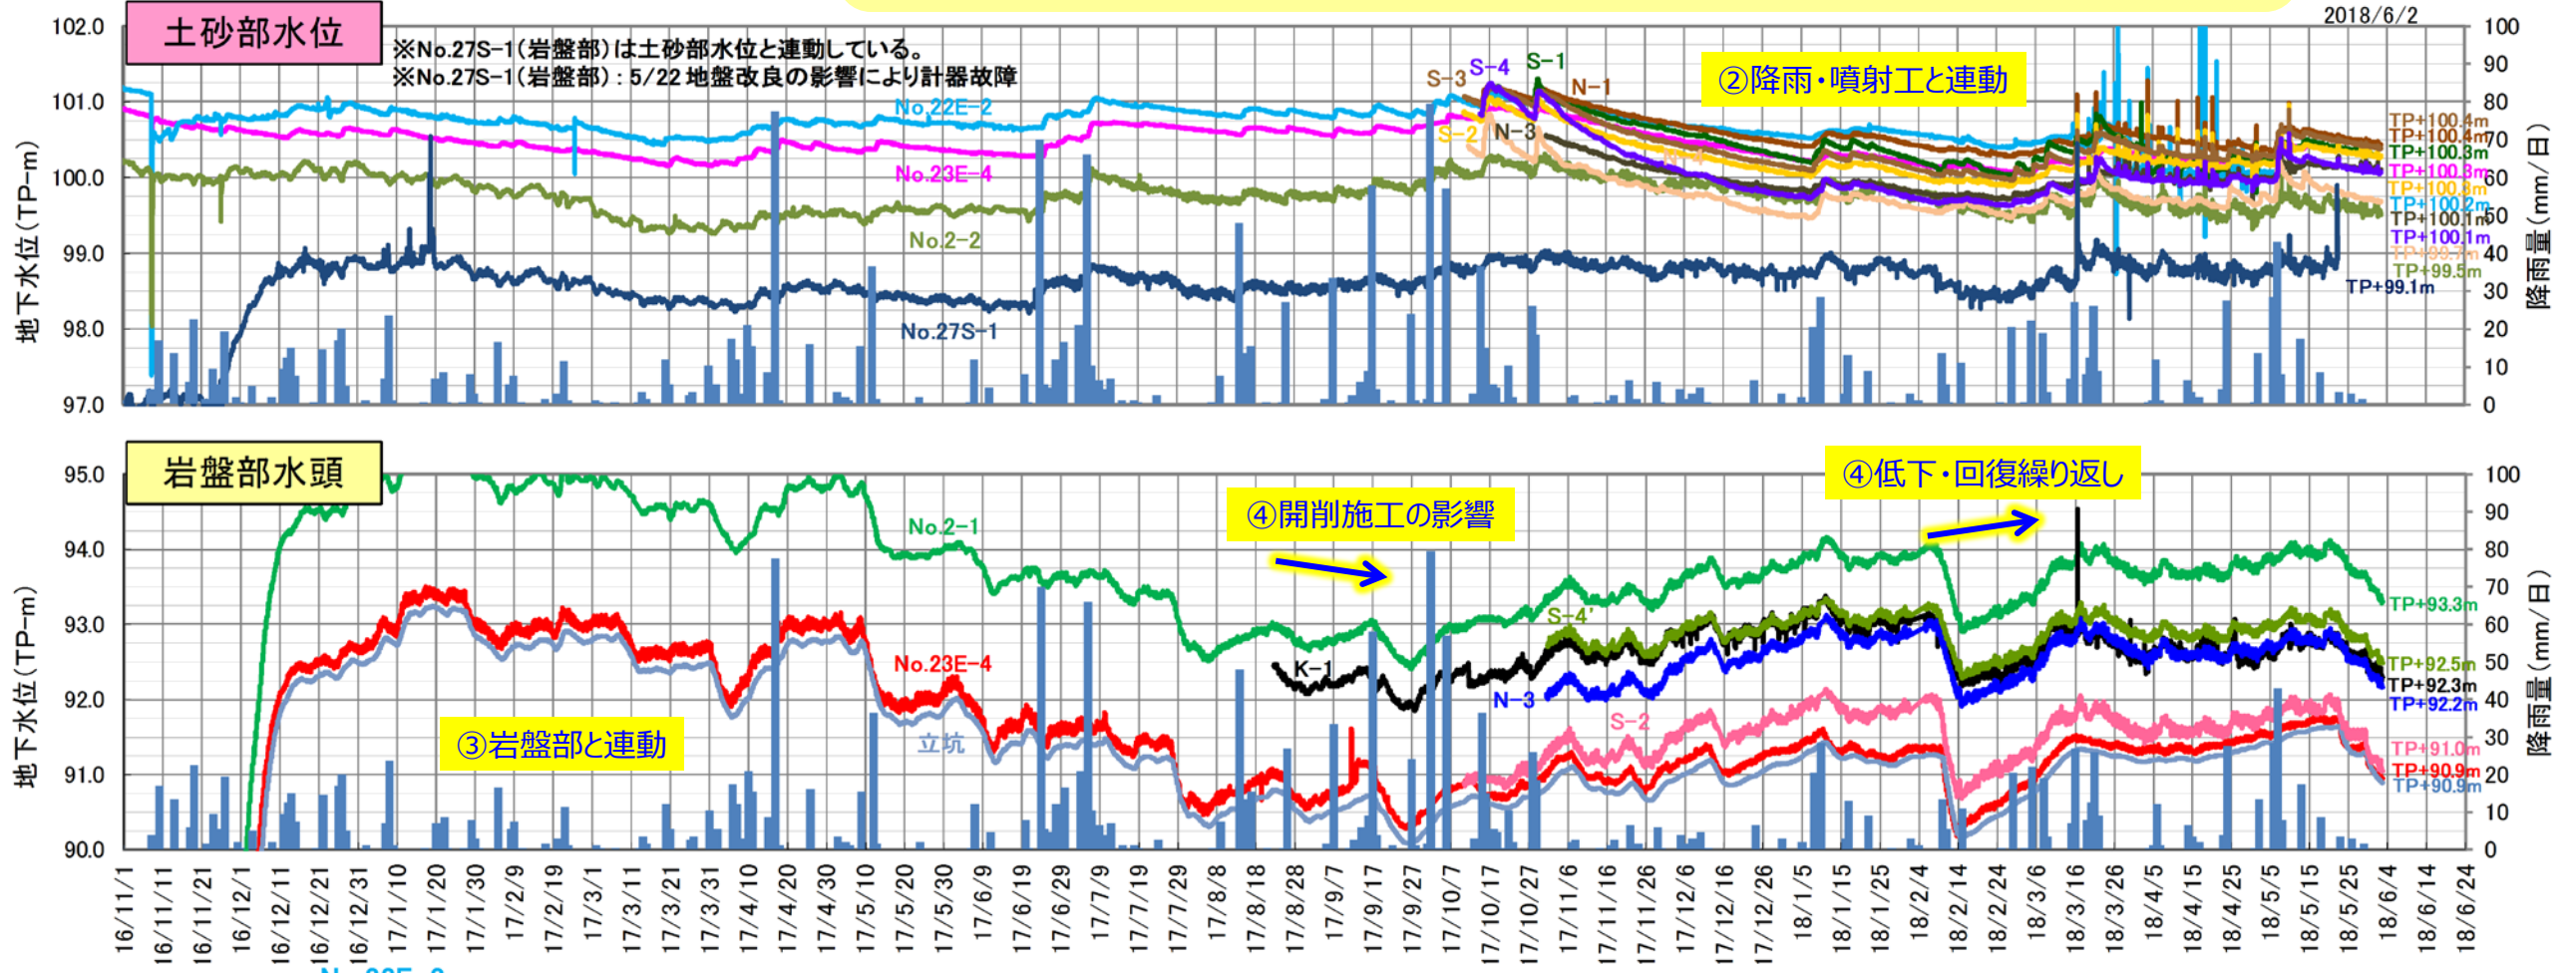
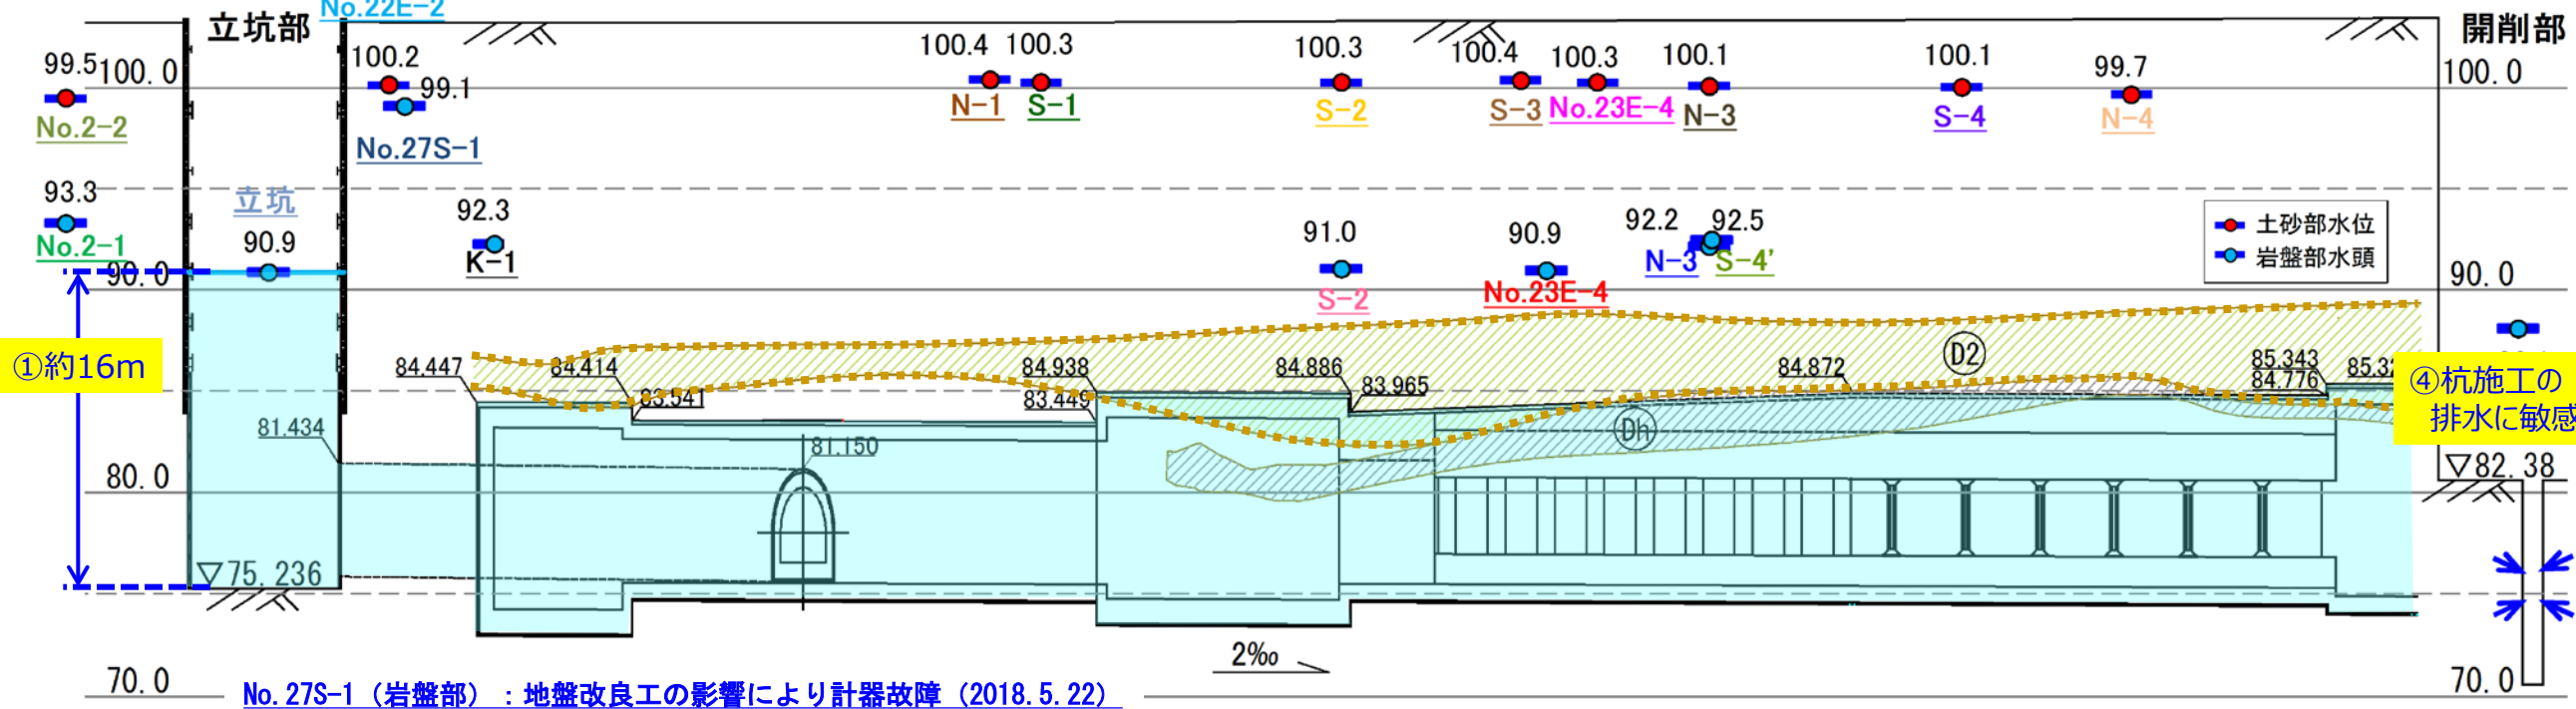
- ① トンネル坑内は地下水で満たされている（立坑水深：約16m）。
- ② 土砂部地下水位は降雨量に連動して変動している。  
また、高圧噴射攪拌工の影響を受け、瞬間的な変動を生じる。
- ③ 立坑水位は、岩盤部地下水頭と連動している。
- ④ 岩盤部地下水頭は、開削部仮受杭の施工により低下と回復を繰り返している。

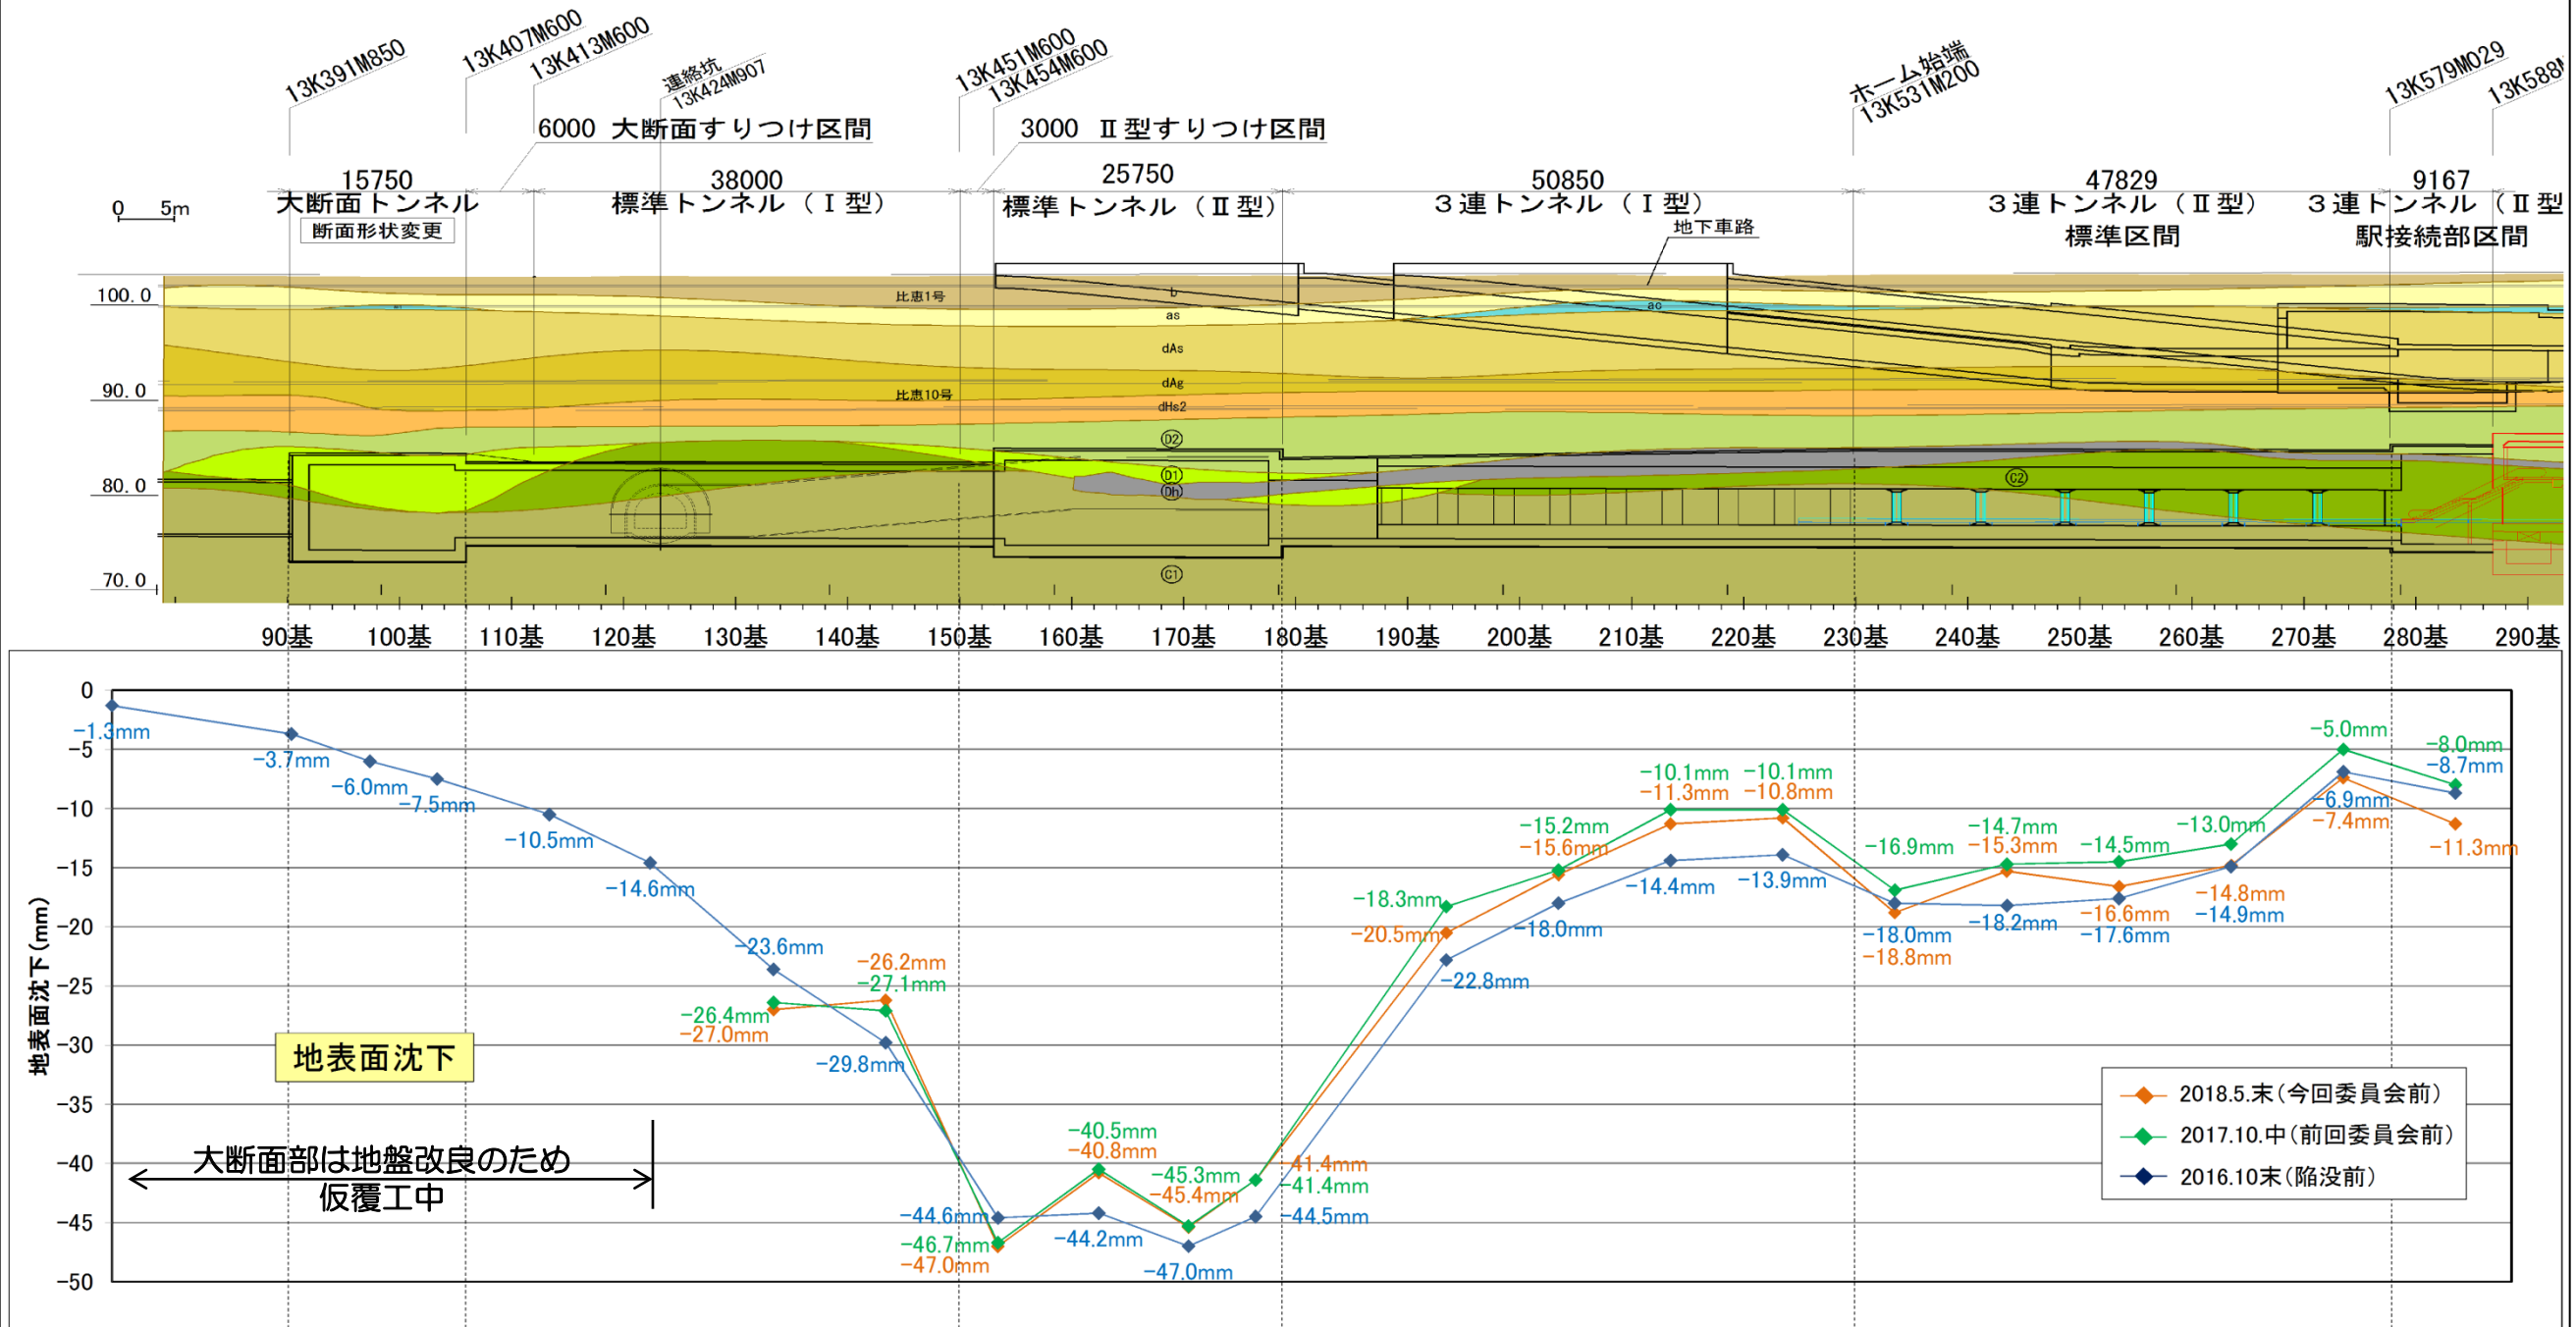
- 道路陥没前，標準トンネルⅡ型（上下半掘削完了）で最大-47.0mmの地表面沈下を生じた。
- 岩盤部の地下水頭回復（13.0m）の影響により，標準トンネルⅡ型区間で約1~4mm  
3連トンネル区間で約1~3mm の地表面隆起が生じた。
