# 1. 道路陥没部やトンネル坑内の現在の状況について

平成29年 10月 4日(水)

福岡市交通局

## １）道路陥没部の状況【陥没後の時系列まとめ】

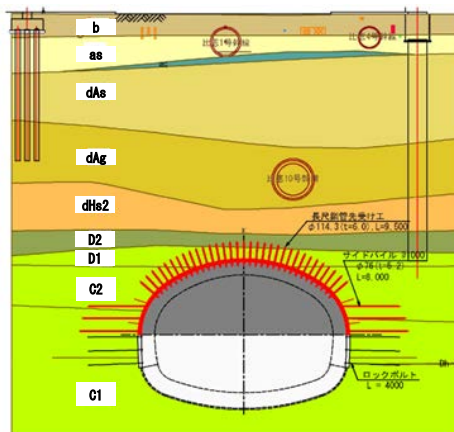
②：大断面トンネル（上半切掘削完了）

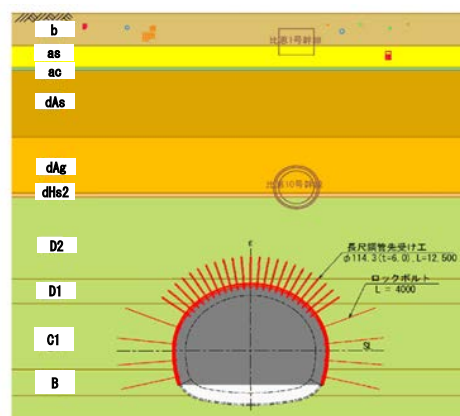
③：標準トンネルⅠ型（下半掘削完了）

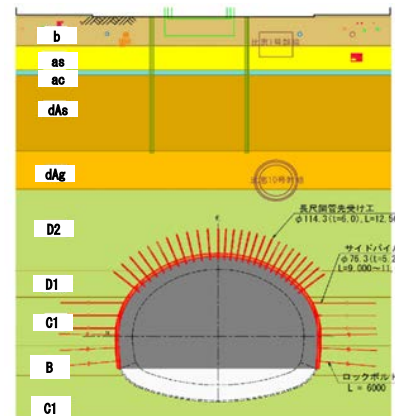
④：標準トンネルⅡ型（下半掘削完了）

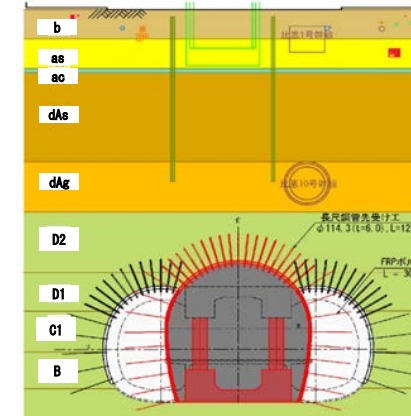
⑤：３連トンネルⅠ型（中央坑掘削完了）

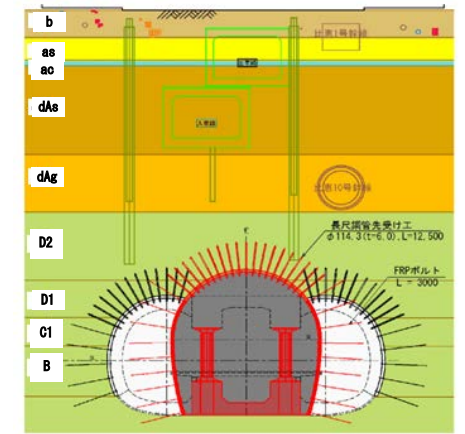
⑥：３連トンネルⅡ型（中央坑掘削完了）

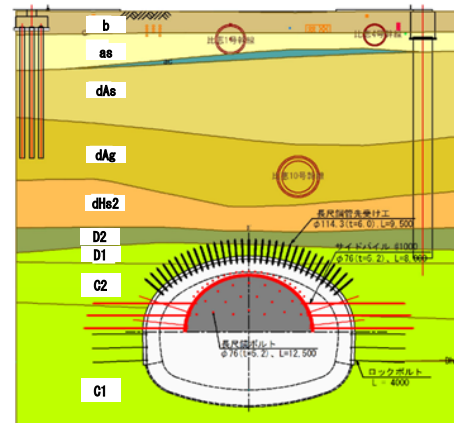
①：大断面トンネル（先進導坑掘削完了）

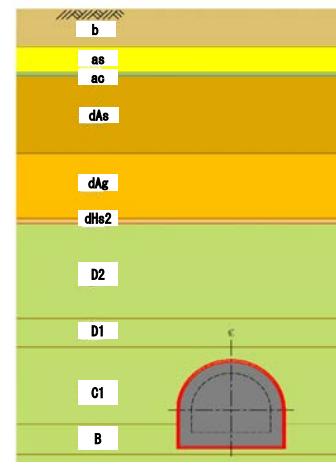
⑦：連絡坑トンネル（全断面掘削完了）

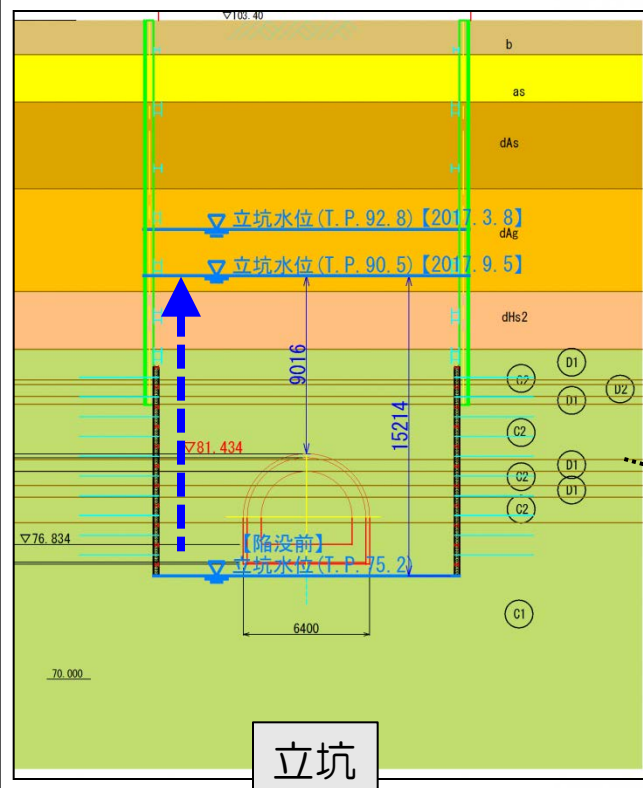
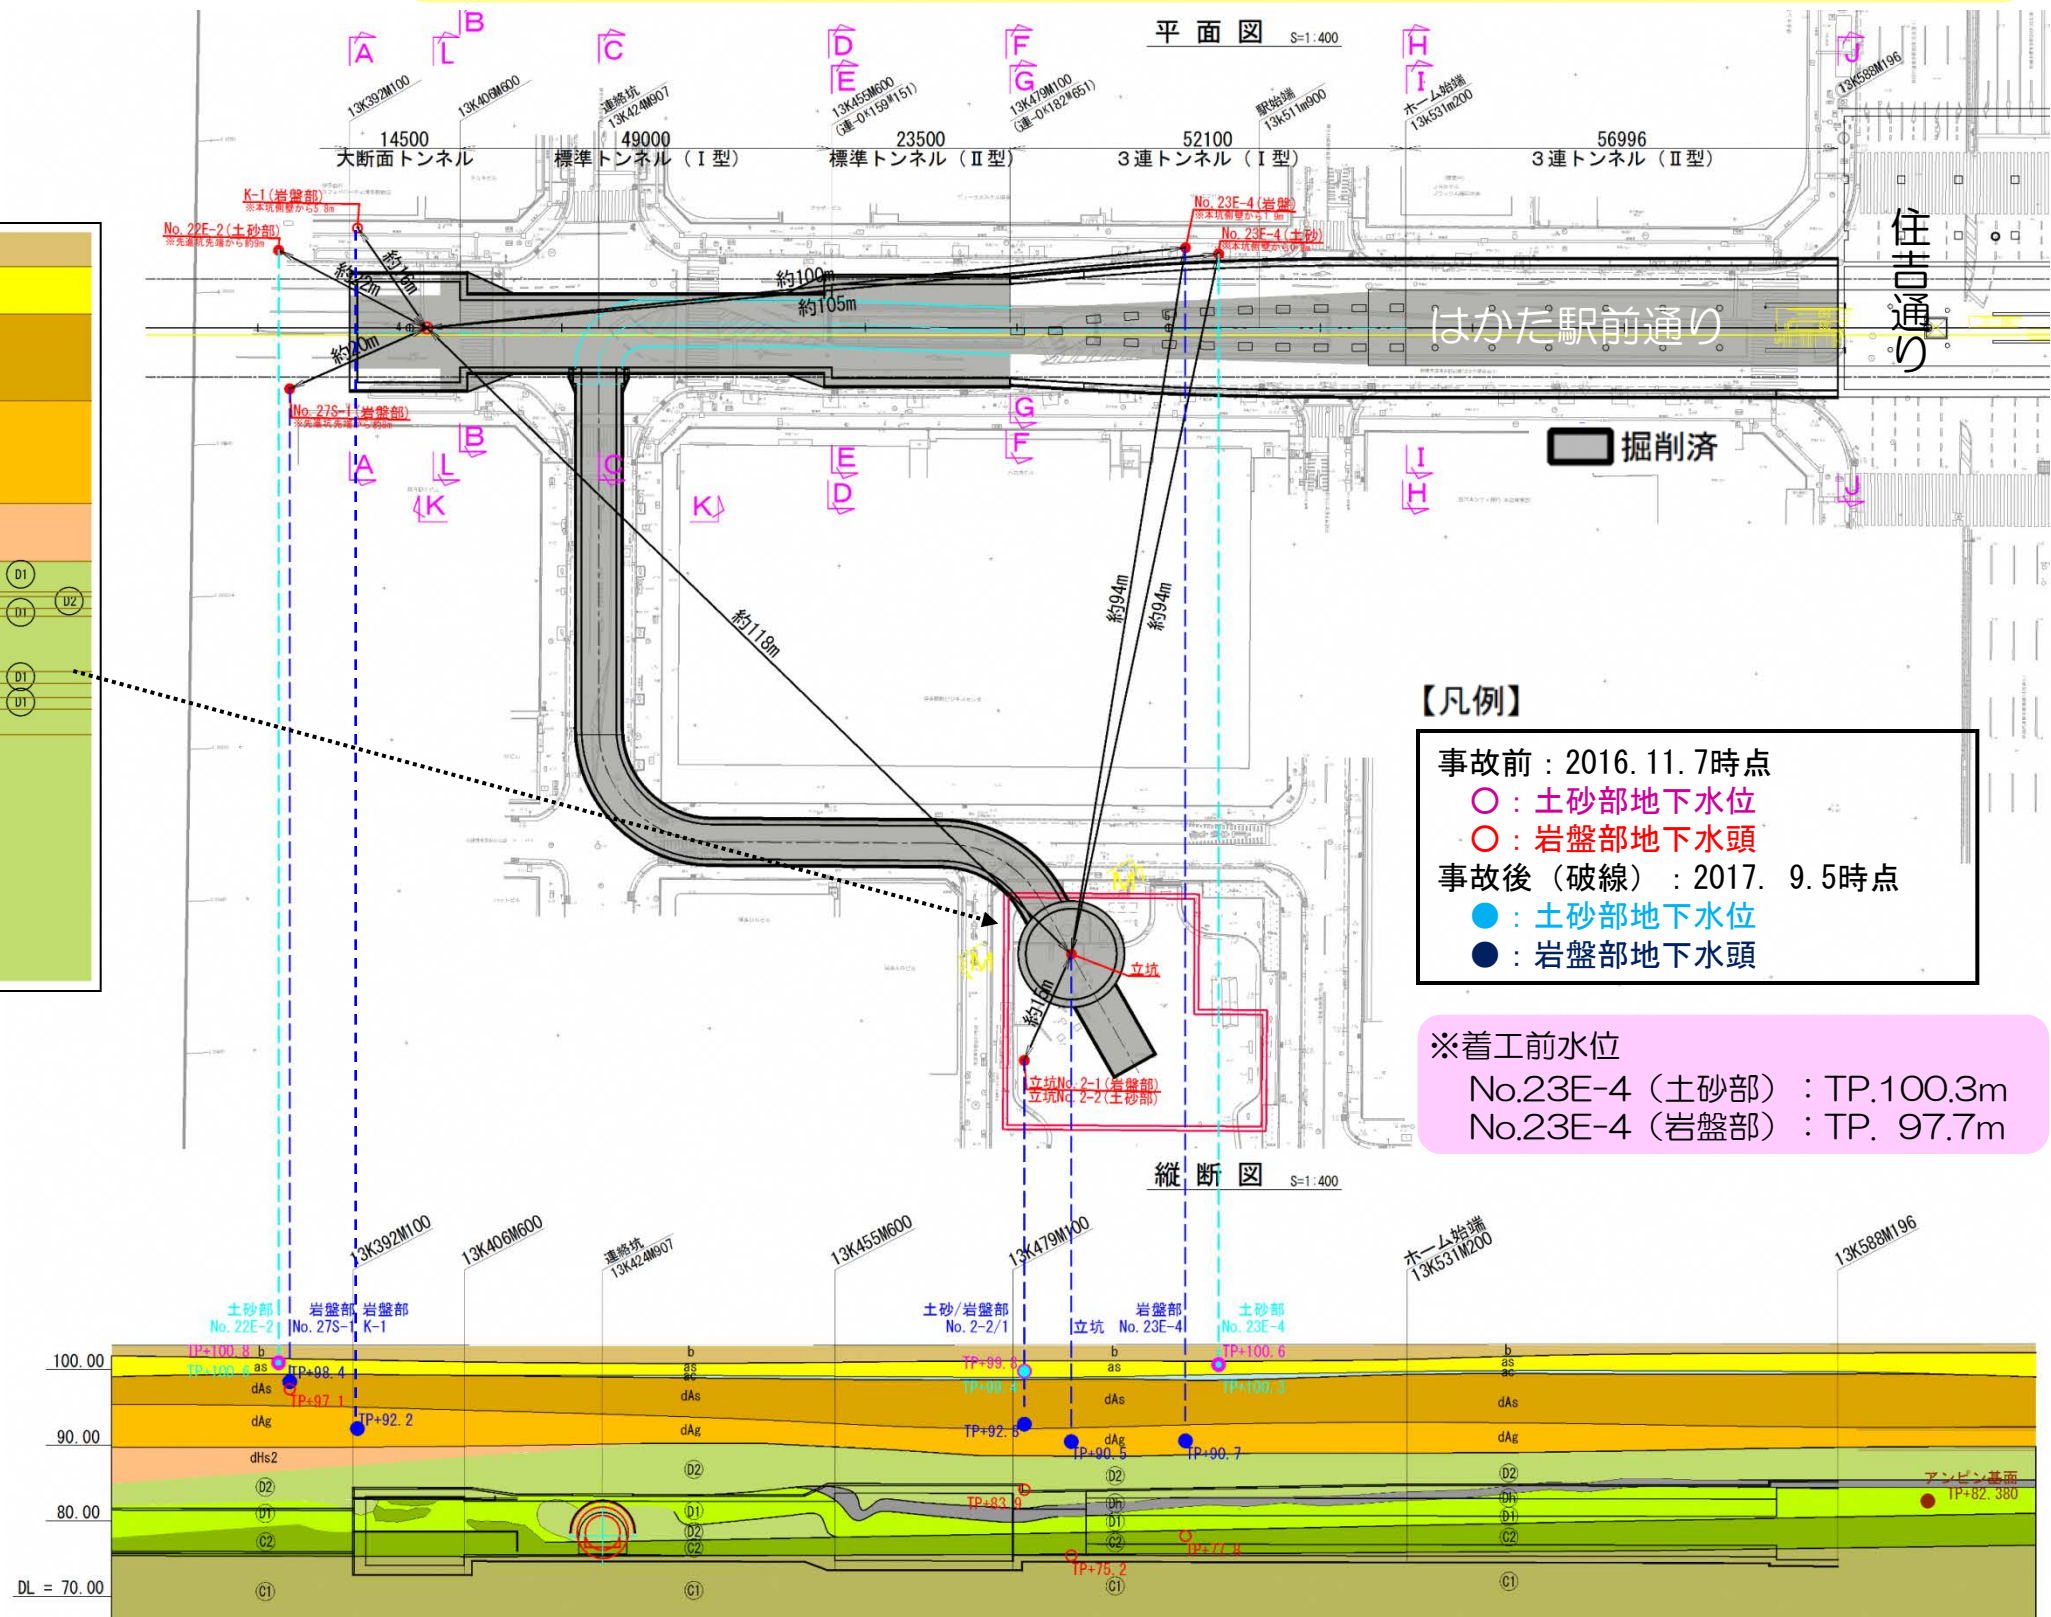
## 2) トンネル坑内の状況【②地下水状況】

- トンネル坑内は地下水で満たされている（立坑水深：約15.2m）。
- 土砂部地下水位に大きな変化はない。
- 岩盤部地下水頭が第7回技術専門委員会（5/12）時点の水頭から約2.5m低下した。

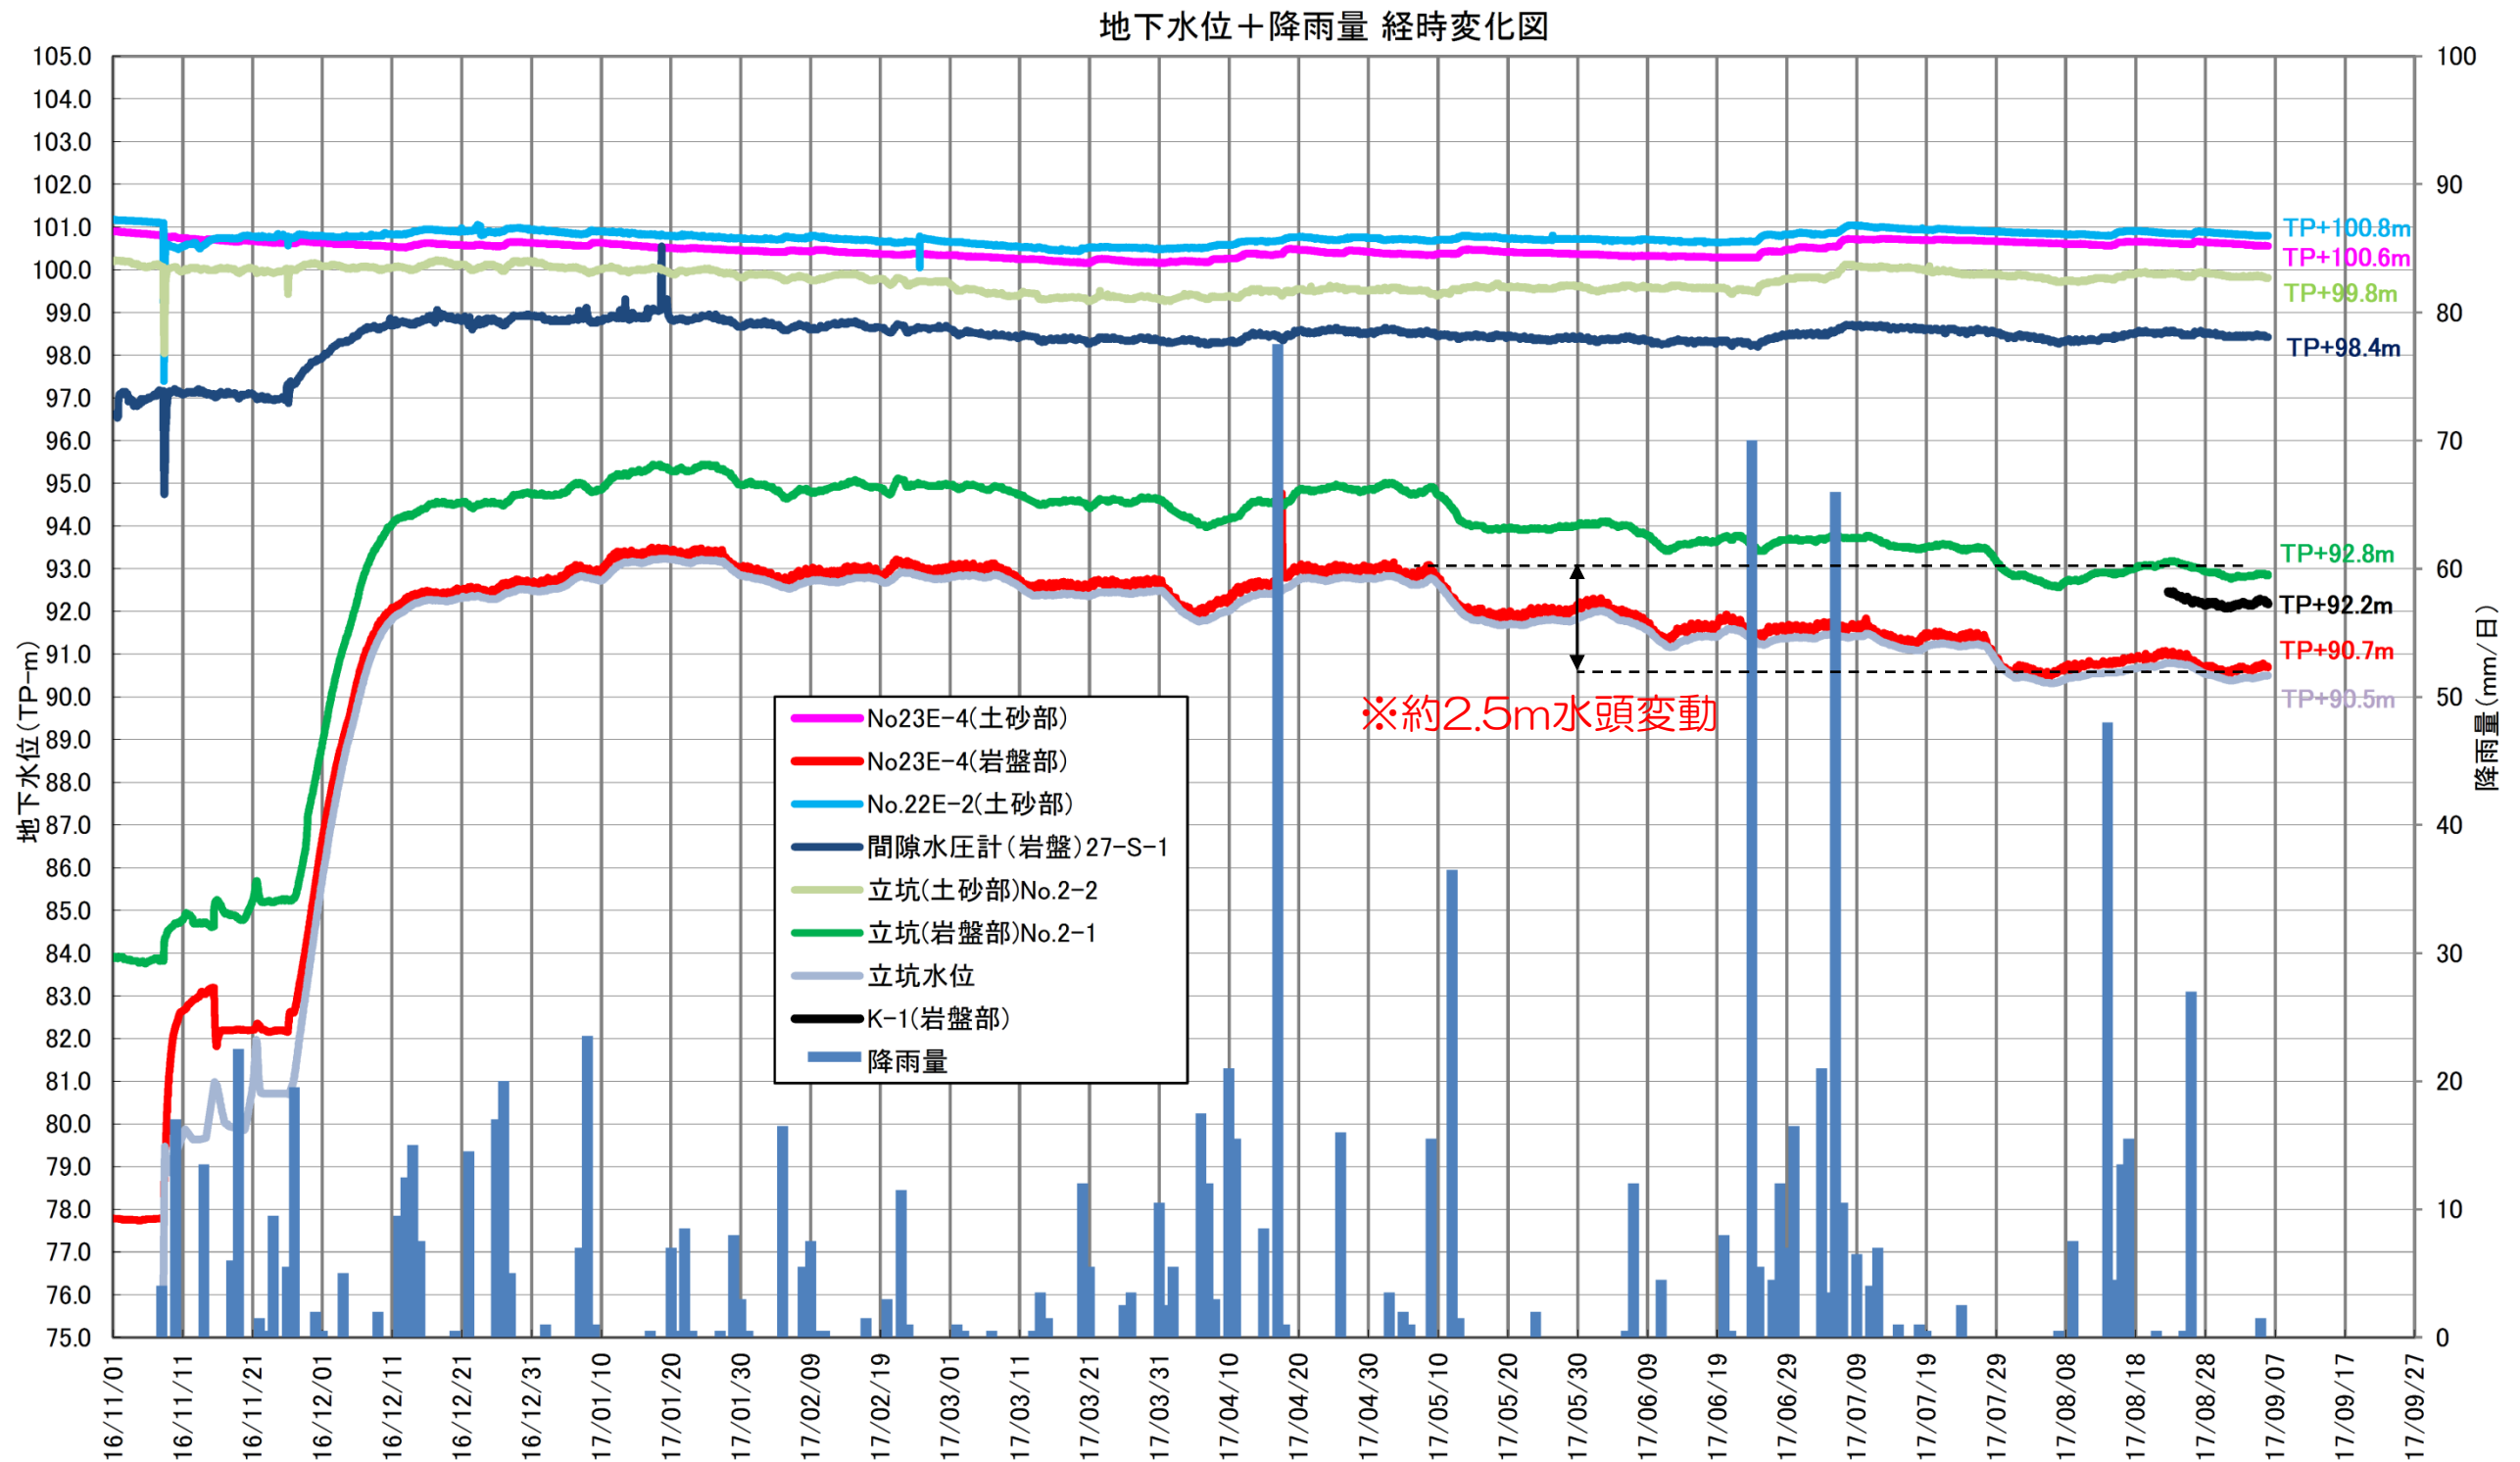
## 3) 計測状況【①地下水位】

- 11/26立坑排水ポンプを停止した。
  - 現在、地下水位は安定している。
- ※立坑水位や岩盤部水頭に約2.5mの変動が確認された。要因は開削側のアンダーピニング工事で仮受け杭の掘削における湧水の排水によるものと推測される。

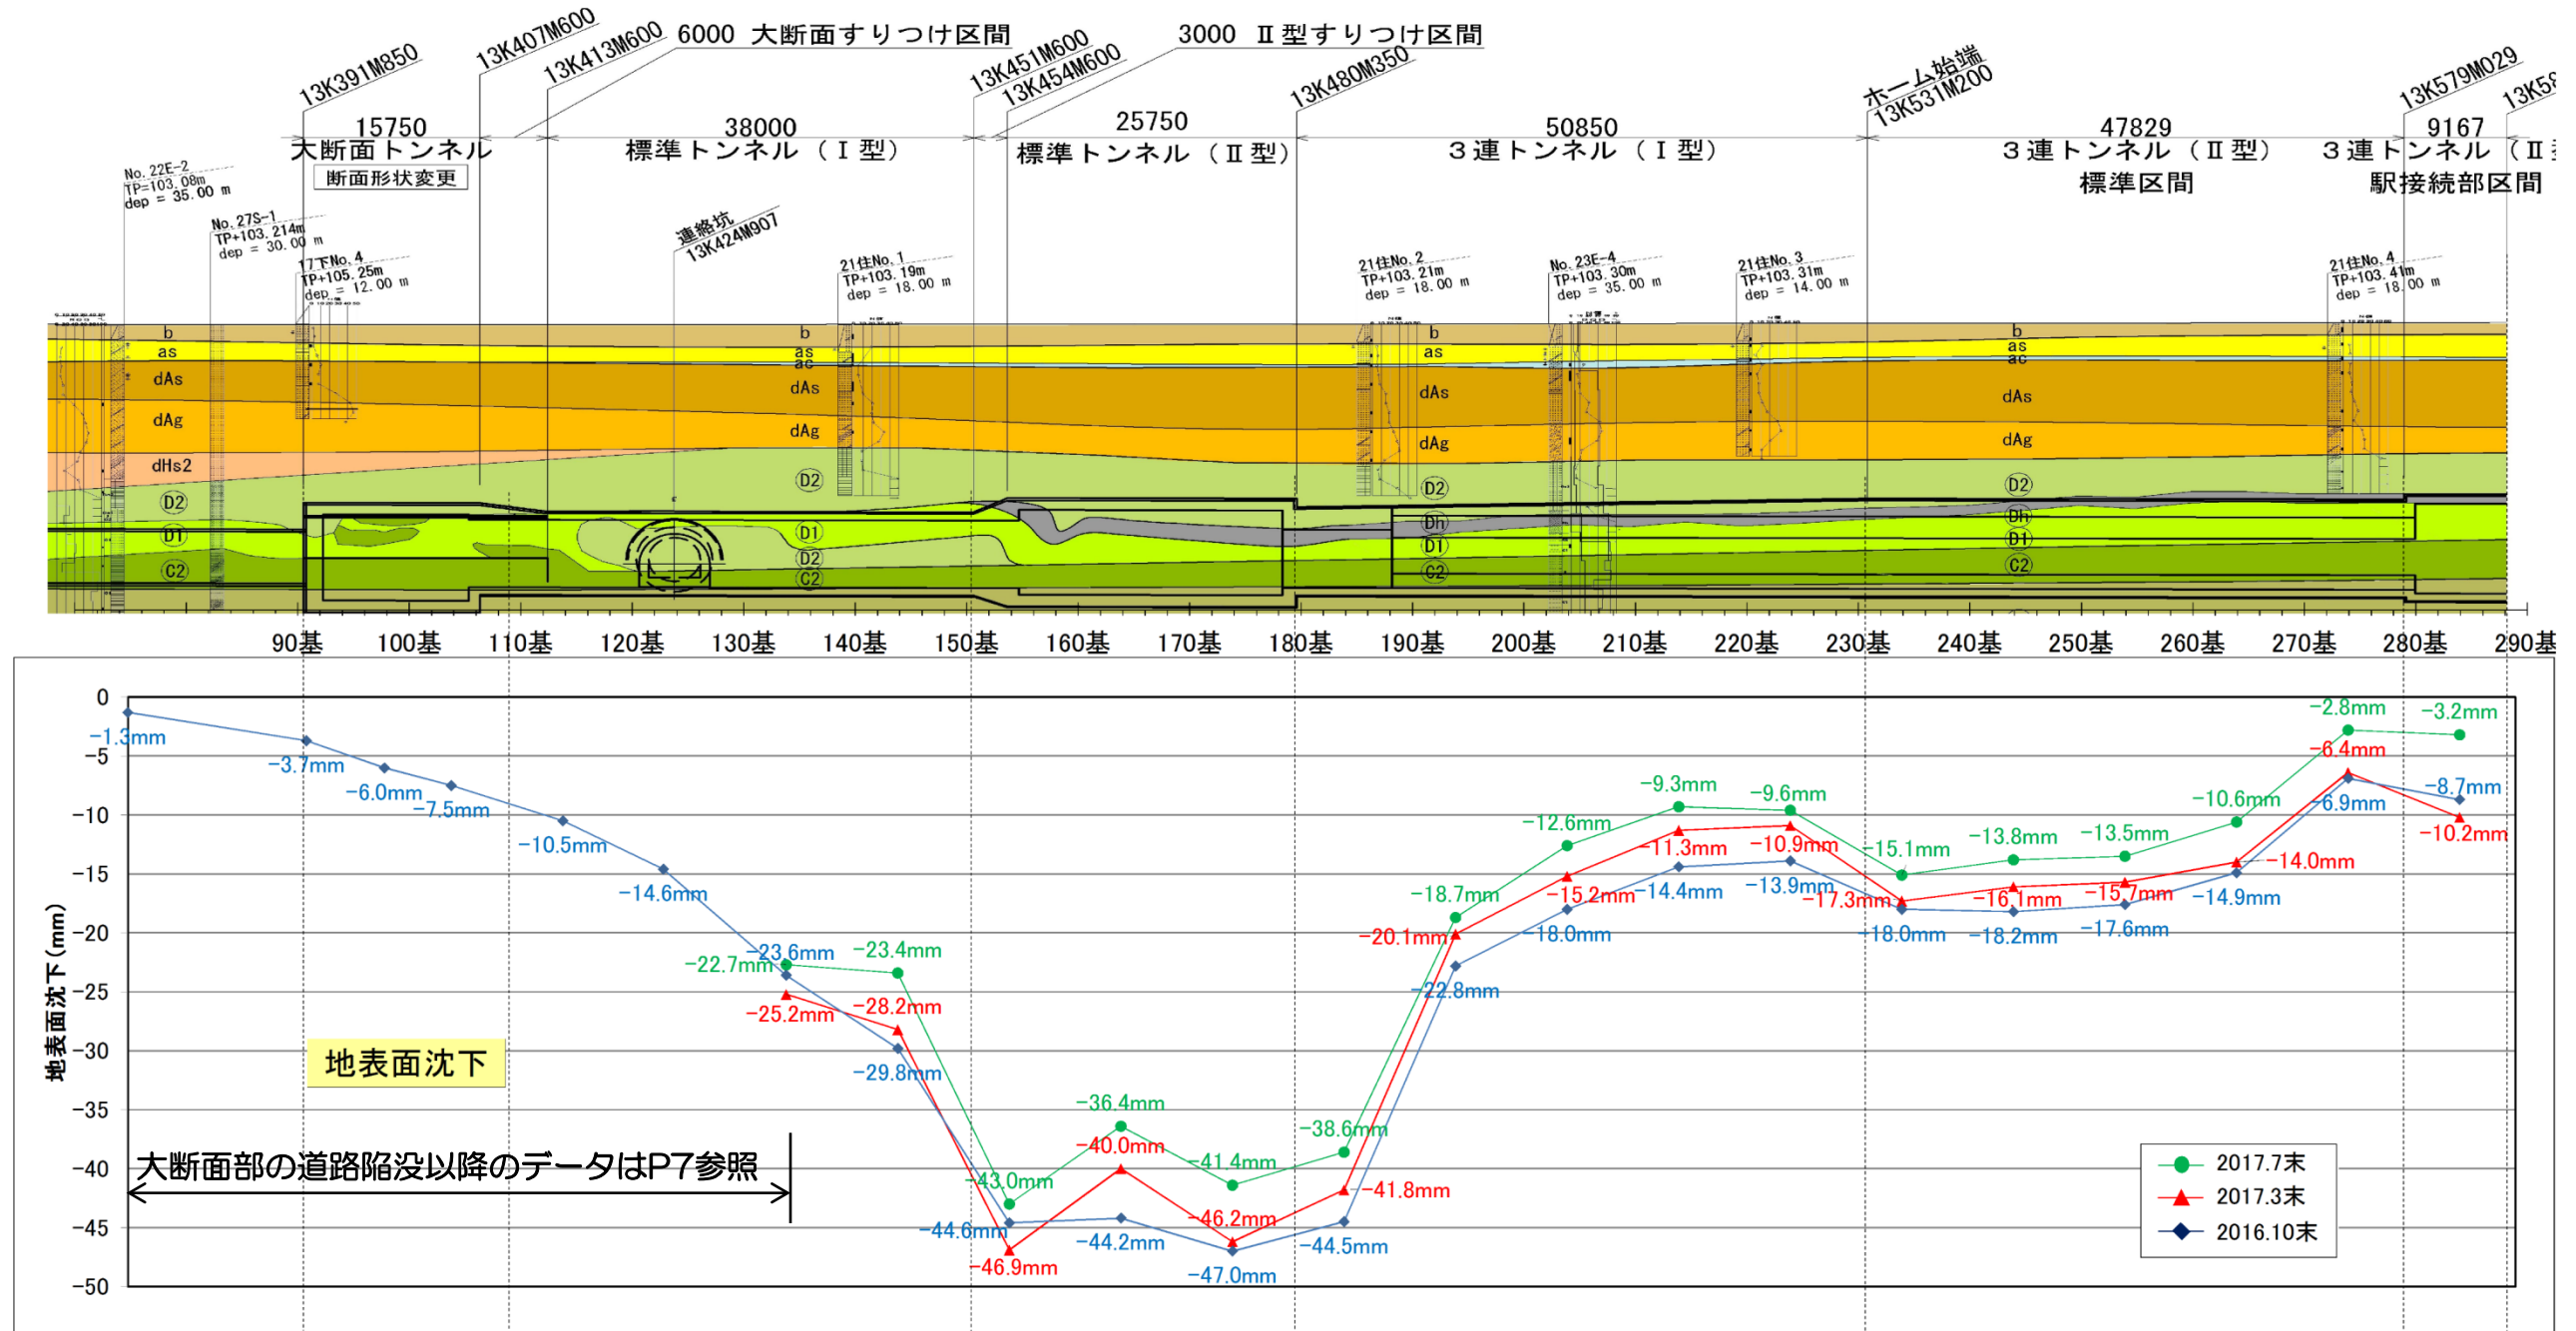
## 3）計測状況【②地表面沈下（全体）】

- ・道路陥没前、標準トンネルⅡ型（上下半掘削完了）で最大-47.0mmの地表面沈下を生じた。
- ・岩盤部の地下水頭回復（13.0m）の影響により、標準トンネルⅡ型区間で約3～8 mm  
3連トンネル区間で約3～6mm の地表面隆起が生じた。
