1. 道路陥没部やトンネル坑内の現在の状況について

平成29年 8月 31日 (木)

福岡市交通局

1) 道路陥没部の状況【陥没後の時系列まとめ】

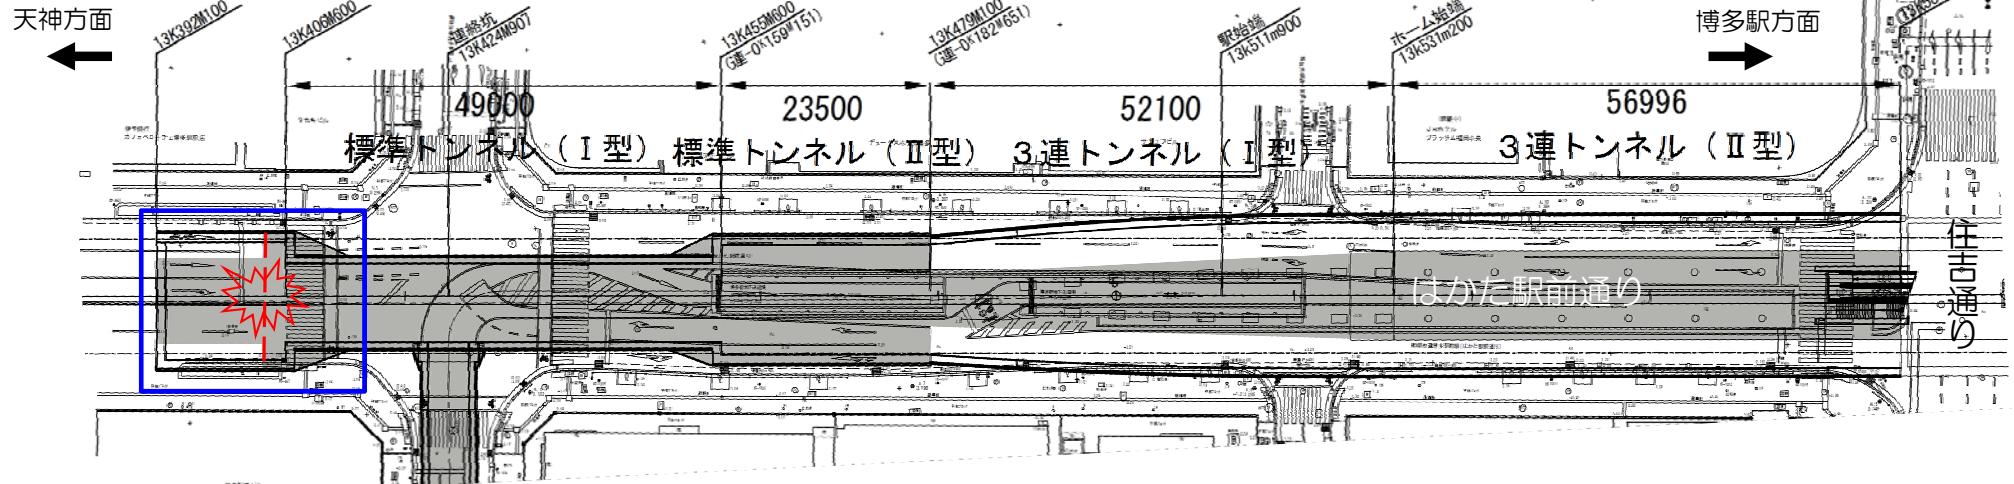
2016年11月8日：道路陥没発生

2016年11月26日：路面沈下（平均38mm, 最大70mm）

- ・流動化処理土による埋戻し
- ・ライフライン復旧
- ・碎石埋戻し, アスファルト舗装

2016年12月 2日：地盤補強（緩い砂層）のため, 薬液注入開始
12月28日：薬液注入終了

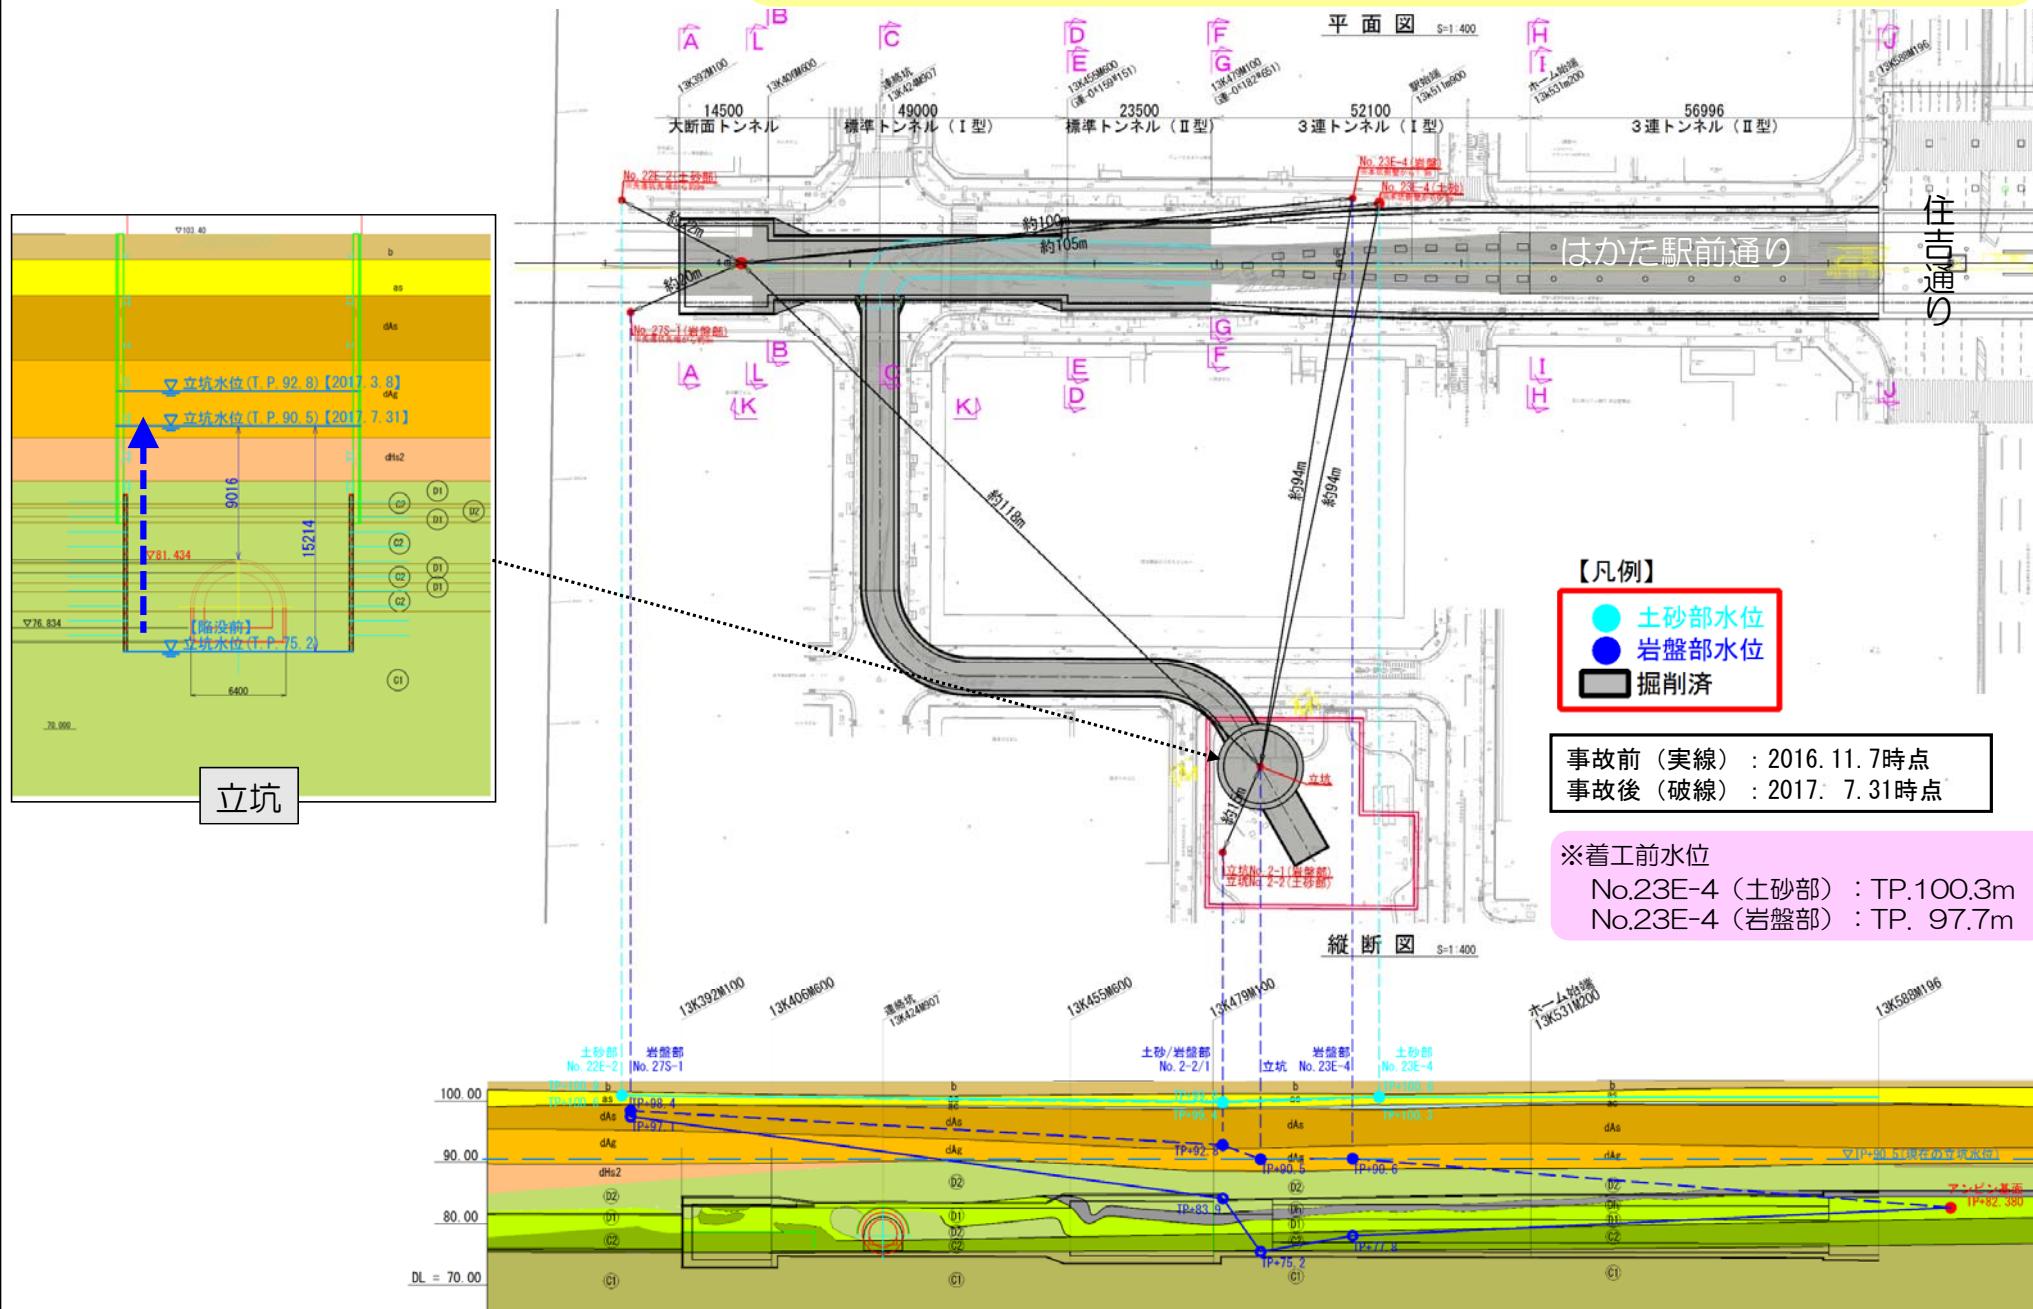
2) トンネル坑内の状況【②地下水状況】

- ・トンネル坑内は地下水で満たされている（立坑水深：約15.2m）。
 - ・土砂部地下水位に大きな変化はない。
 - ・岩盤部の間隙水圧は第7回技術専門委員会（5/12）時点から水頭換算で約2.5m低下した。

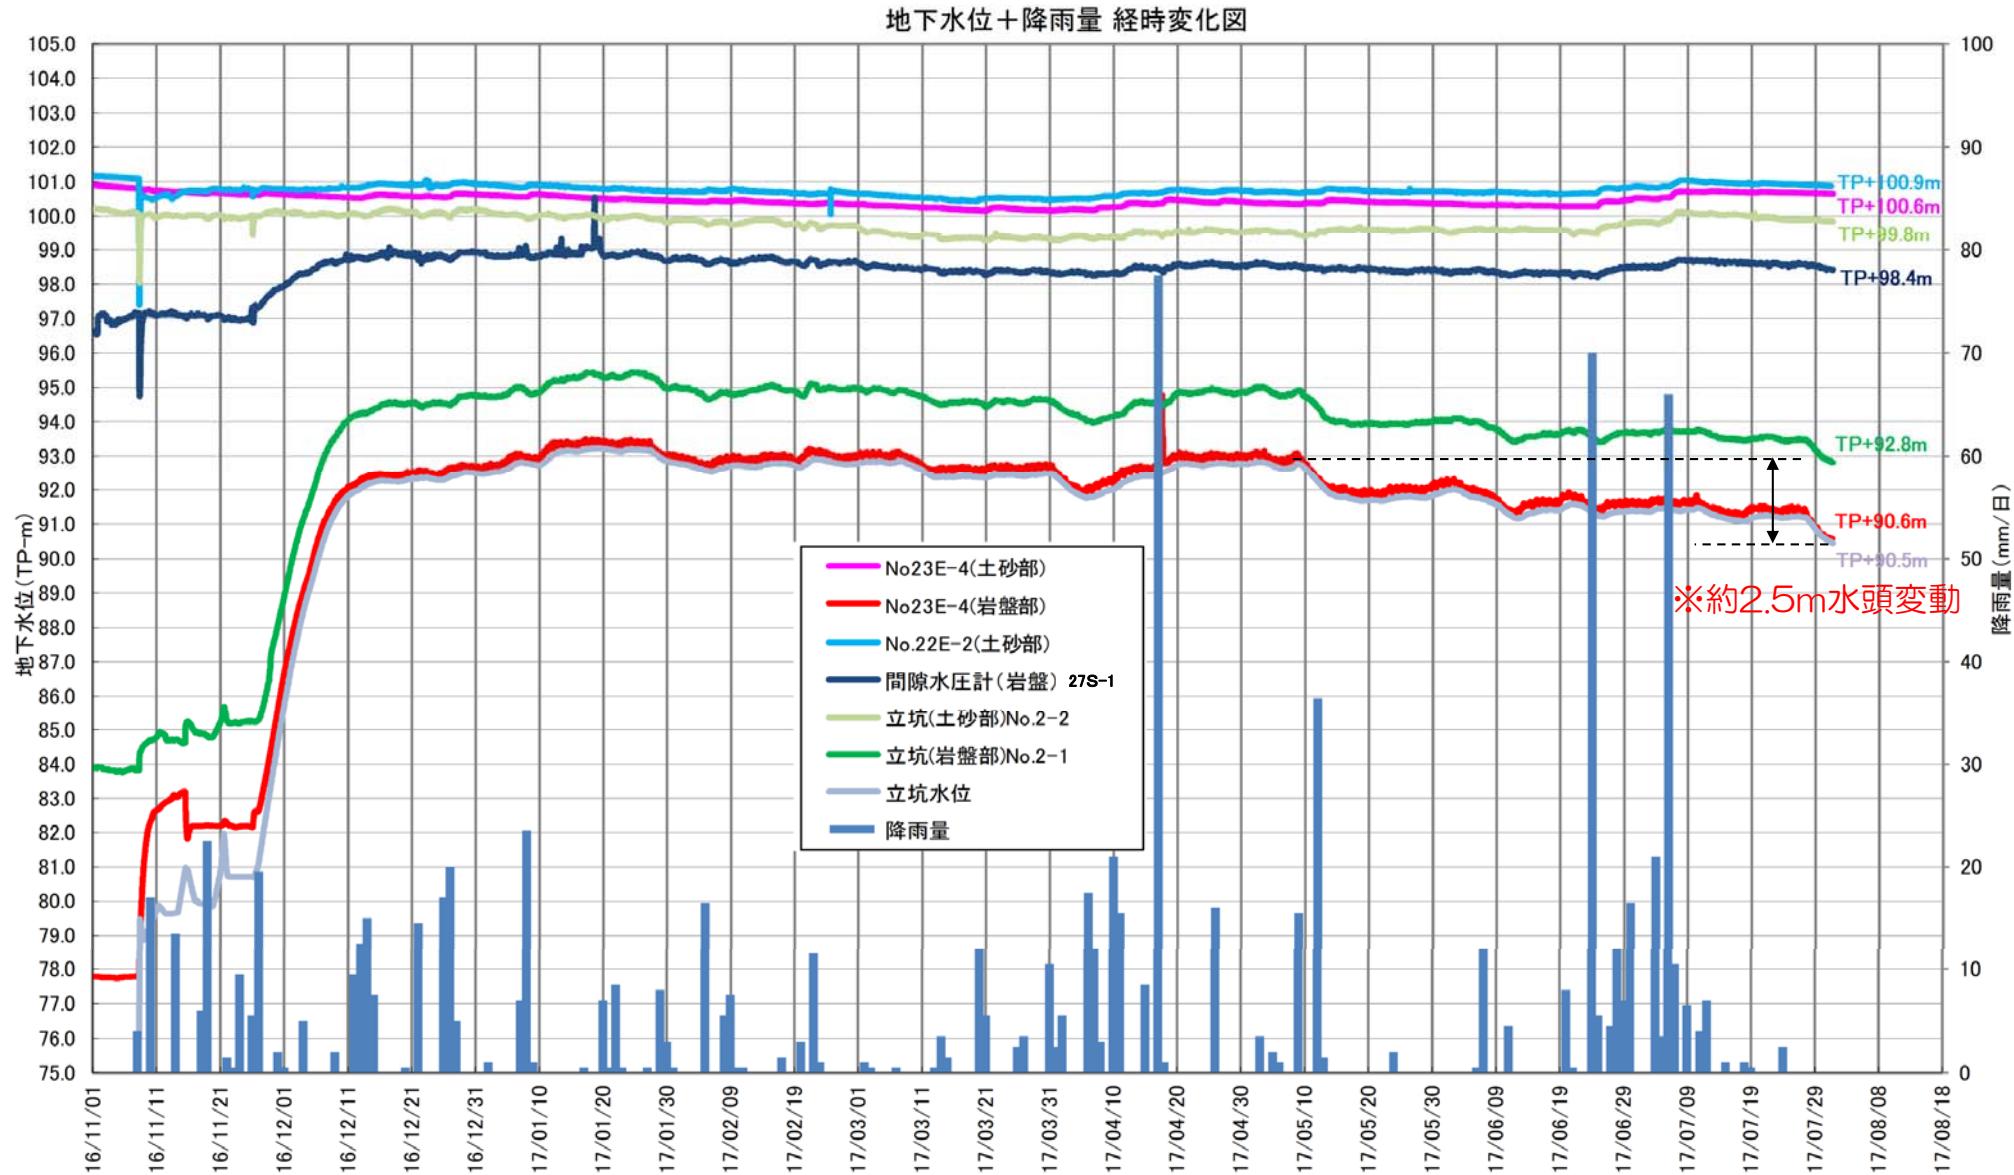
3) 計測状況【①地下水位】

- 11/26立坑排水ポンプを停止した。
- 現在、地下水位は安定している。

※立坑水位や岩盤部の間隙水圧は水頭換算で約2.5mの変動が確認された。(27S-1を除く)

要因は開削側のアンダーピニング工事で仮受け杭の掘削における湧水の排水によるものと推測される。

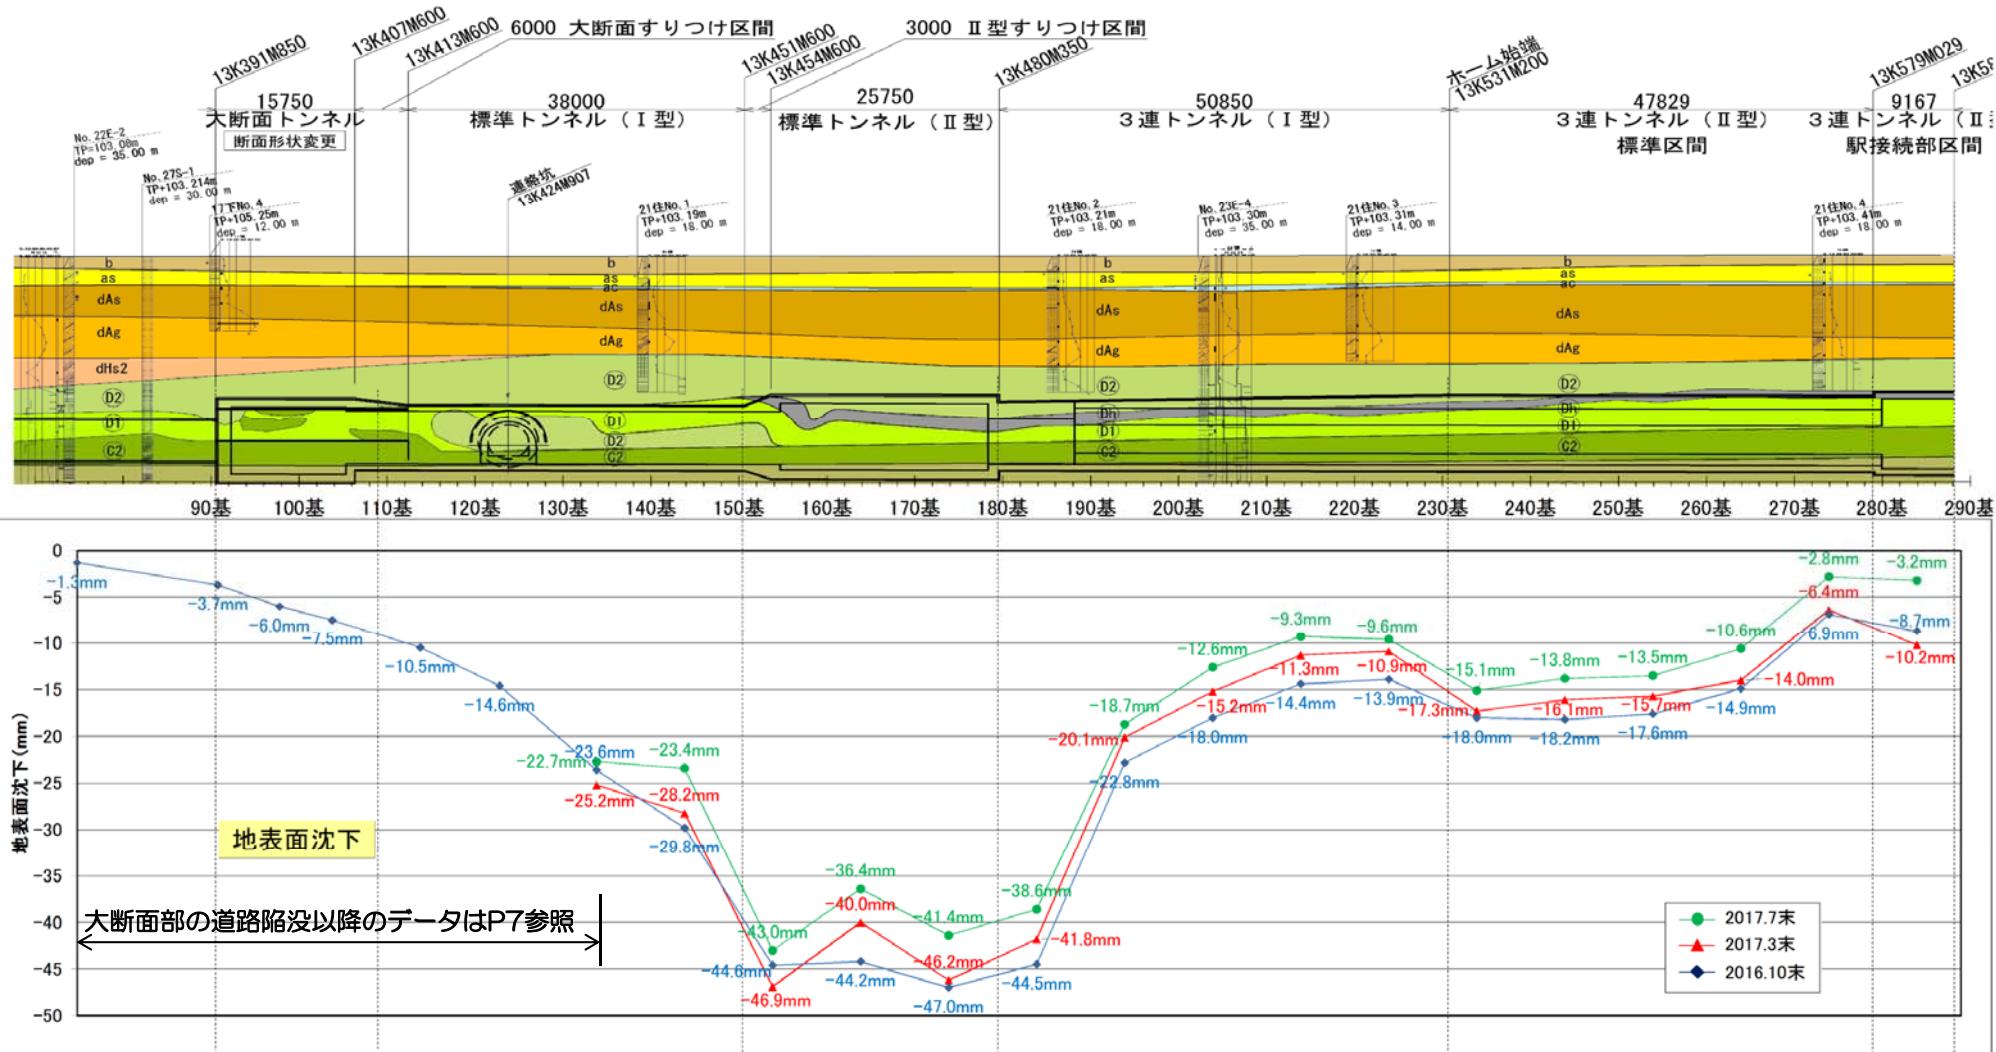
3) 計測状況【②地表面沈下（全体）】

・道路陥没前、標準トンネルⅡ型（上下半掘削完了）で最大-47.0mmの地表面沈下を生じた。

・岩盤部の地下水頭回復など（13.0m）の影響により、標準トンネルⅡ型区間で約3～8 mm

3連トンネル区間で約3～6mm

の地表面隆起が生じた。

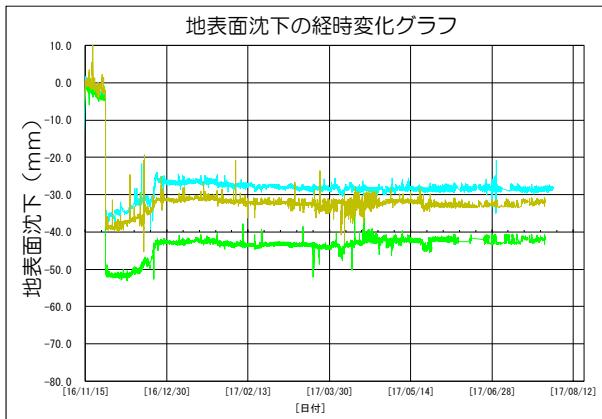
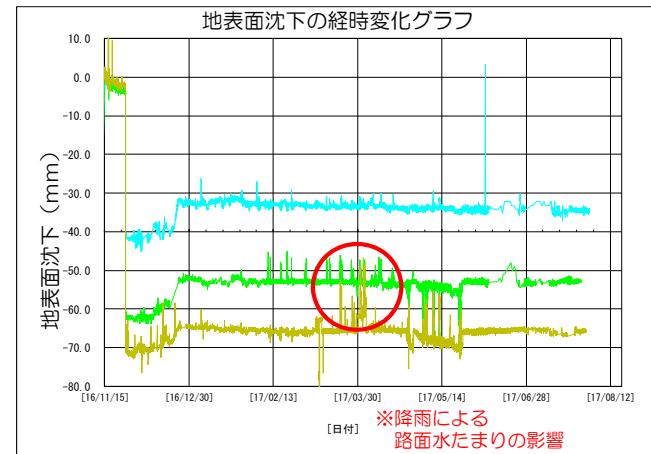
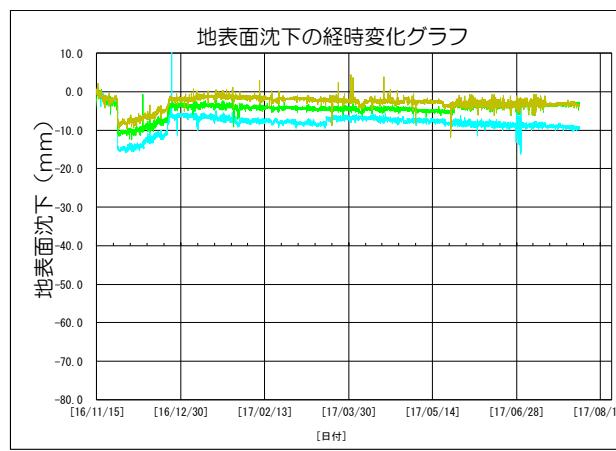
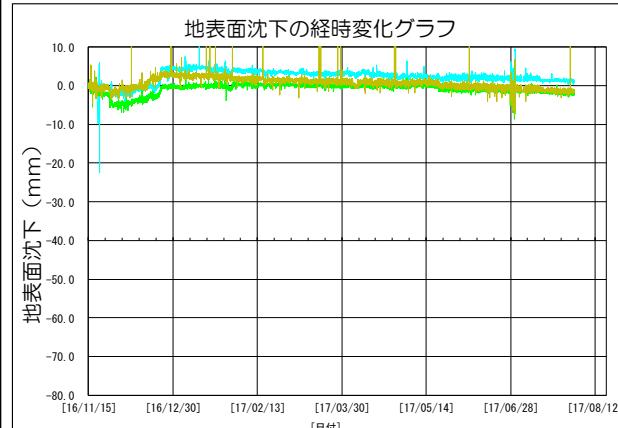
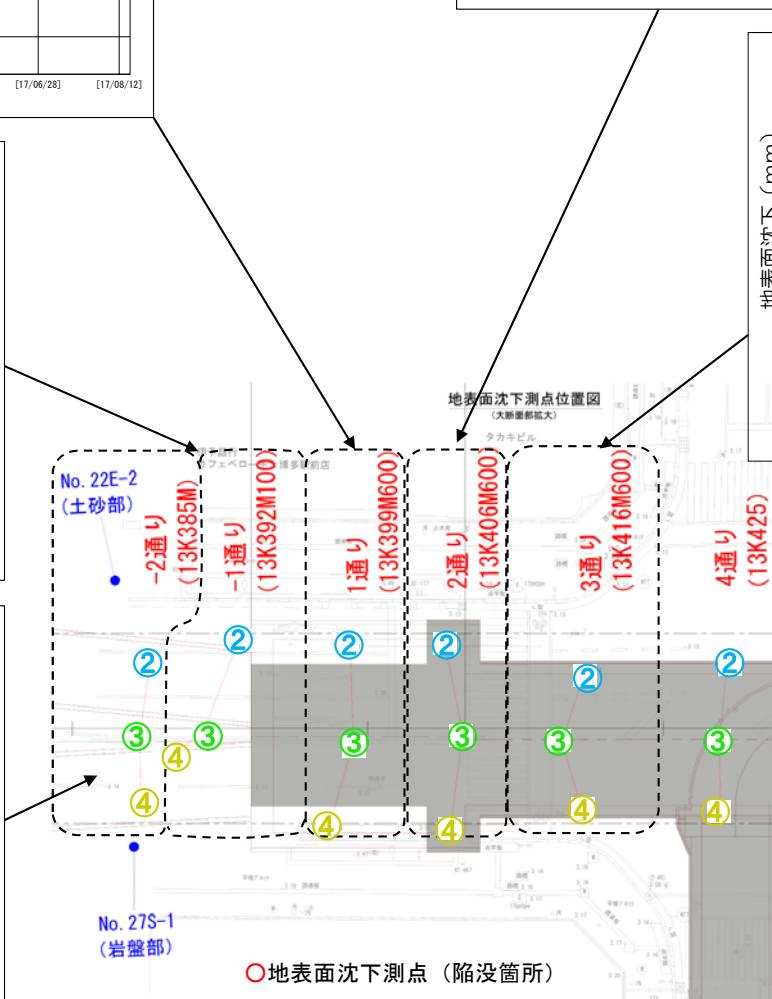
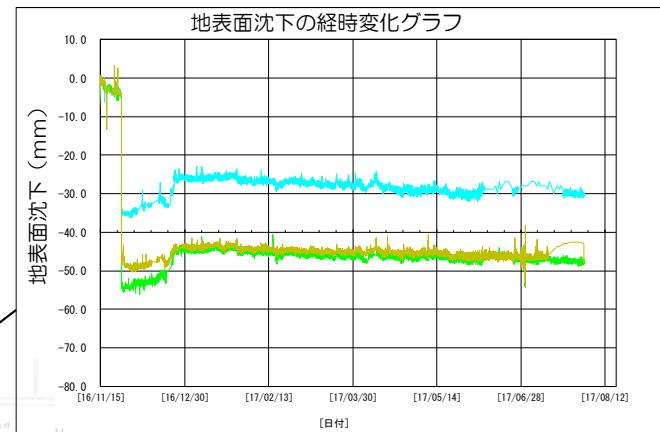
3) 計測状況【②地表面沈下（大断面部）】

大断面トンネル部の地表面沈下計測値は安定している。

※) 2016/12/6～12/28 緩い砂層への薬液注入実施
