# (1) 現在の状況

平成29年10月4日  
記者会見時配布資料

## 1) 道路陥没部の状況【陥没後の時系列まとめ】

## (2) 地質調査 (中間報告)

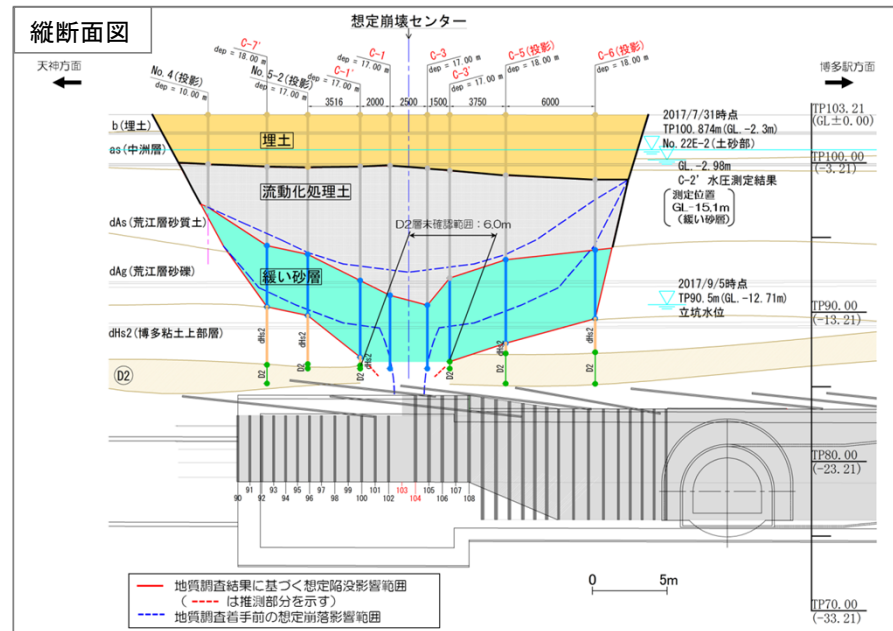
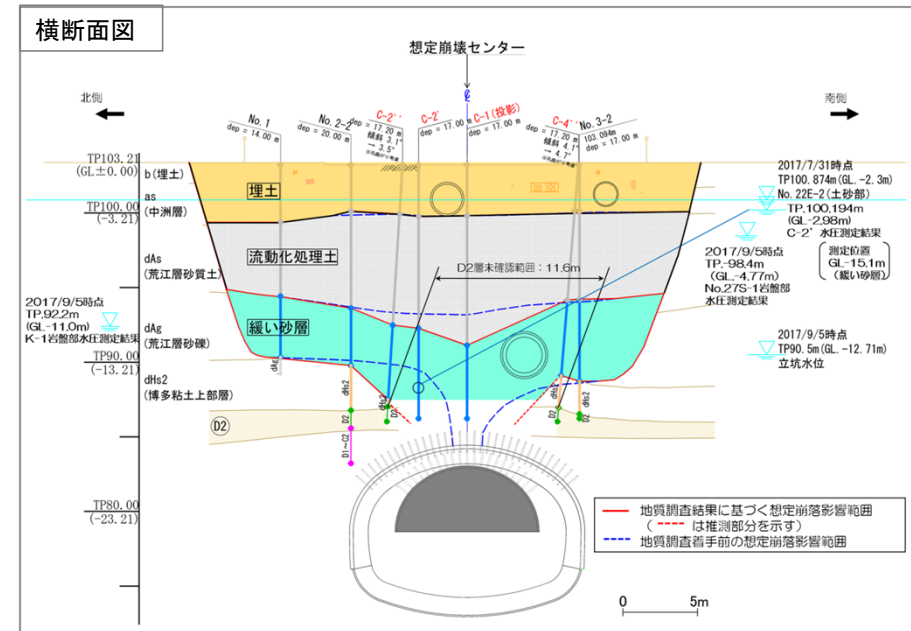
### 2) 想定される陥没形状

大断面部の地質調査によって、想定される陥没形状は下記のとおりであることがわかった。

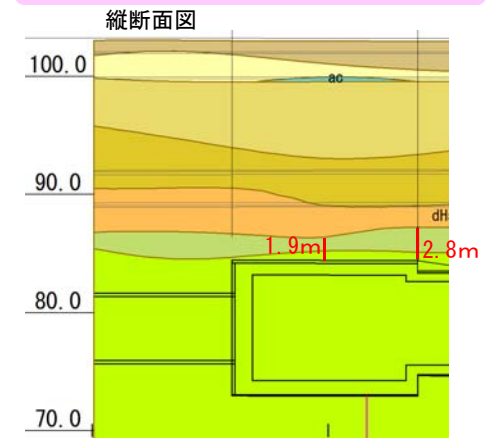
#### ③大断面トンネルの岩被り

- 1.9~2.8mと推定される。

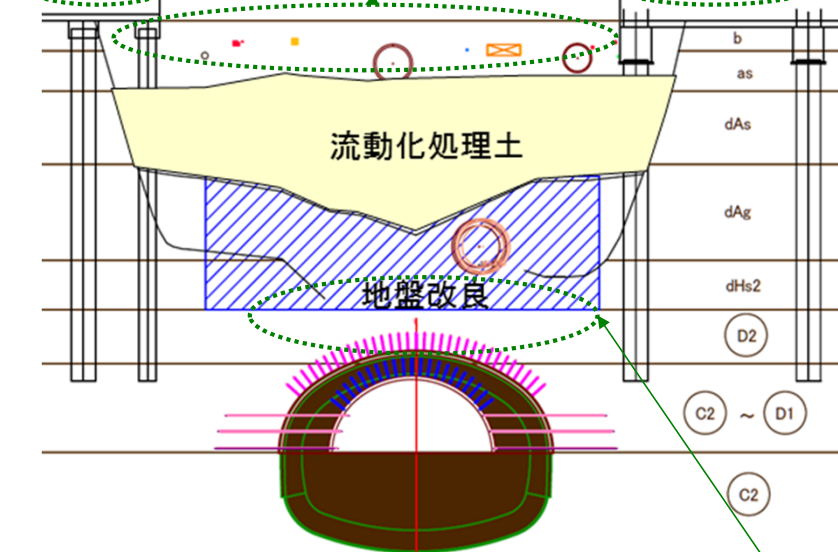
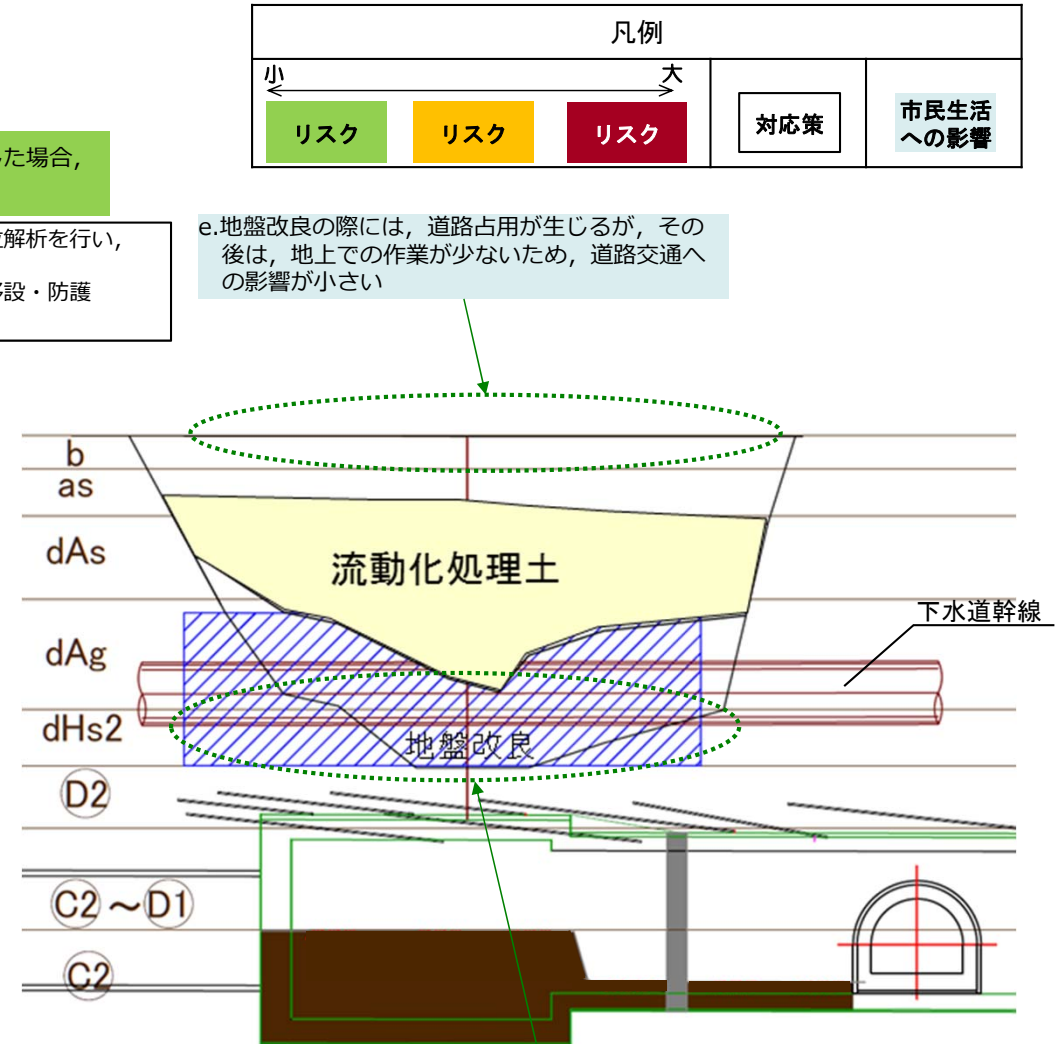
### 2) 人工岩盤掘削（リスクとその対策）

a. トンネル掘削時に周辺地山が変位した場合、  
周辺建物に影響を与える

b. トンネル掘削時に周辺地山が変位した場合、  
地下埋設物に影響を与える

e. 地盤改良の際には、道路占用が生じるが、その  
後は、地上での作業が少ないため、道路交通へ  
の影響が小さい

c. 高い地下水位に対する止水対策が不十分な  
場合、トンネル坑内に地下水が流入する

d. 雨水幹線や障害物の影響により未改良部  
ができた場合、トンネル掘削時にトンネル  
の上部が緩みトンネルが変形し、水や土砂  
が流入する

- ・地質調査結果を踏まえた変位解析を行い、  
施工に伴う変位を把握する
- ・有害な変位とならないような、掘削時の変位  
を抑える補助工法を追加する

- ・地質調査結果を踏まえた変位解析を行い、  
施工に伴う変位を把握する
- ・必要に応じ、地下埋設物を移設・防護  
する

- ・遮水壁により、地下水の流入リスクを  
排除する

- ・遮水壁により、地下水の流入リスクを排除する
- ・未改良部の発生を抑えるために、地盤改良を組  
み合わせるなど施工方法を工夫し、確実性を増す

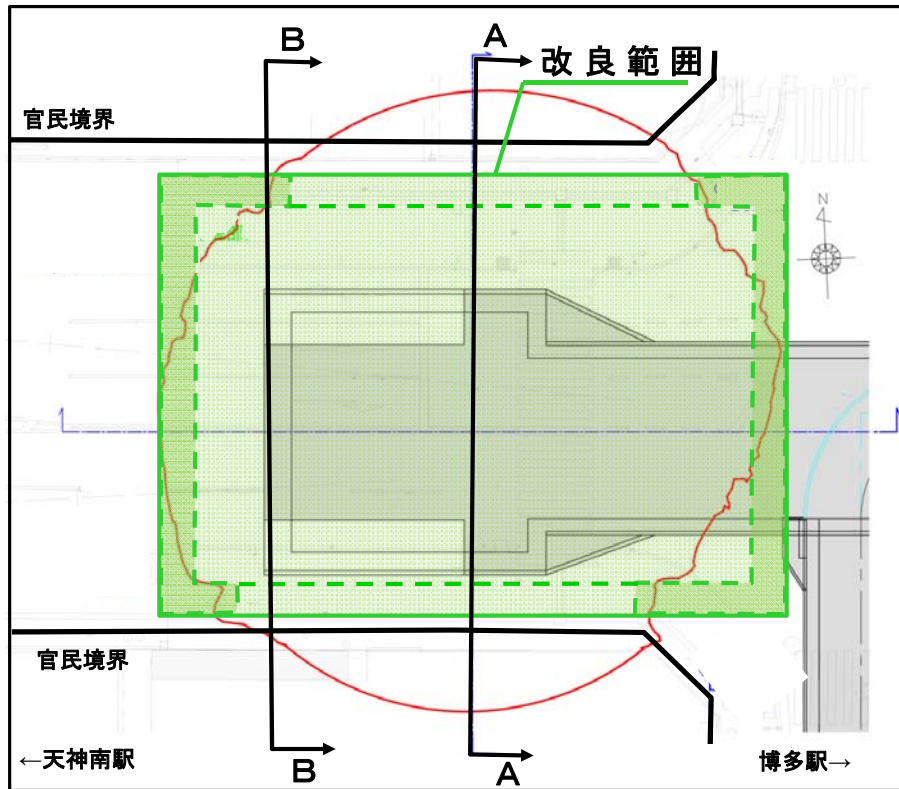
平面図

地盤改良範囲案は下記のとおり。

主に止水を目的とした改良範囲については、強度向上を評価せずに解析を行う。  
 なお、適用する地盤改良工法については、室内試験及び原位置試験により必要な強度・止水性を確認する。  
 また、主に強度向上を目的とした改良範囲において十分な止水性が確認された場合、側部の止水を目的とした改良は不要となる可能性がある。

- ・横断方向：官民境界近傍まで
- ・縦断方向：陥没範囲または再掘削の影響範囲から定まる範囲のうち、広い方を採用

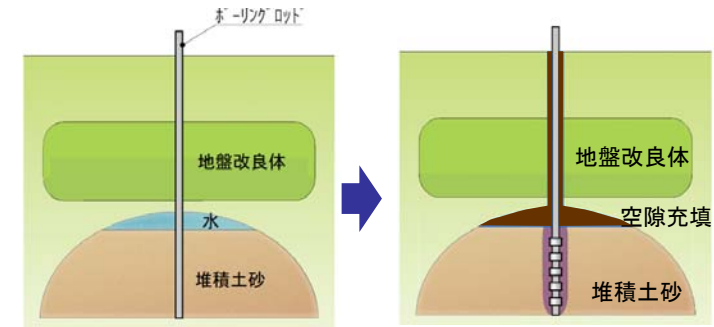
坑内充填工イメージ図

- 地上から削孔して、大断面トンネル天端部の空隙に可塑性グラウト等を充填し、坑内堆積土砂を地盤改良することで、トンネル内の安定性を向上させる。

- 水抜きに伴うトンネル内土砂の流動化リスクを低下させる。
- 土砂撤去時の坑内作業の安定性を向上させる。

- 削孔時にトンネル支保工や長尺先受工を破損させるリスクがある。
- 削孔時に水みちが形成され、トンネル坑内へ土砂層の地下水が流入するリスクがある。

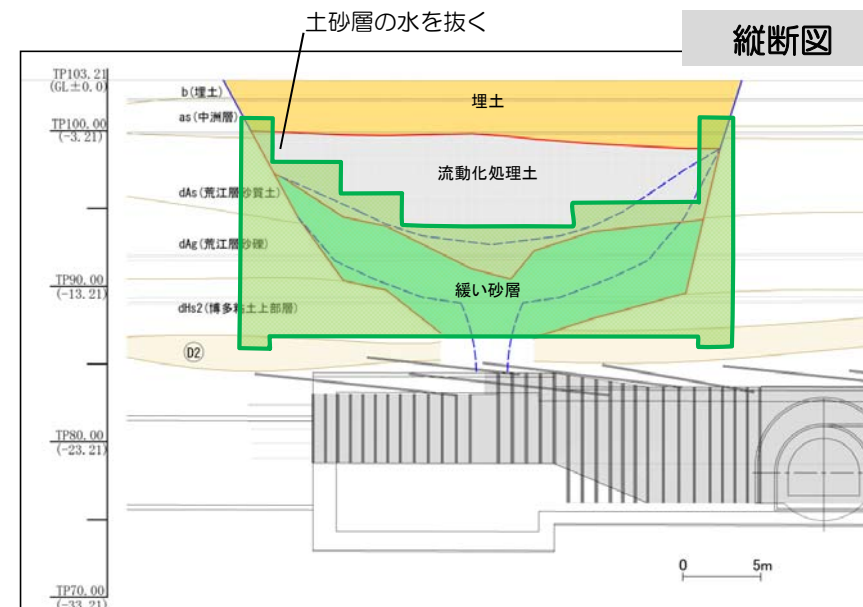
地下水位低下工イメージ図

- 地盤改良終了後に実施する地盤改良効果確認ボーリングにおいて、地盤改良体内部の地下水状況を確認した後、地下水位低下工法実施の可否を検討する。

- 土砂層からトンネル上部に作用する水圧を低下させる効果が期待できる。
- 地下水および土砂が坑内に流入するリスクを低減できる。

- 土砂層の水の汲み上げに伴い、流動化処理土に作用している浮力が失われ、路面が沈下するリスクがある。（緩い砂層は地盤改良予定）

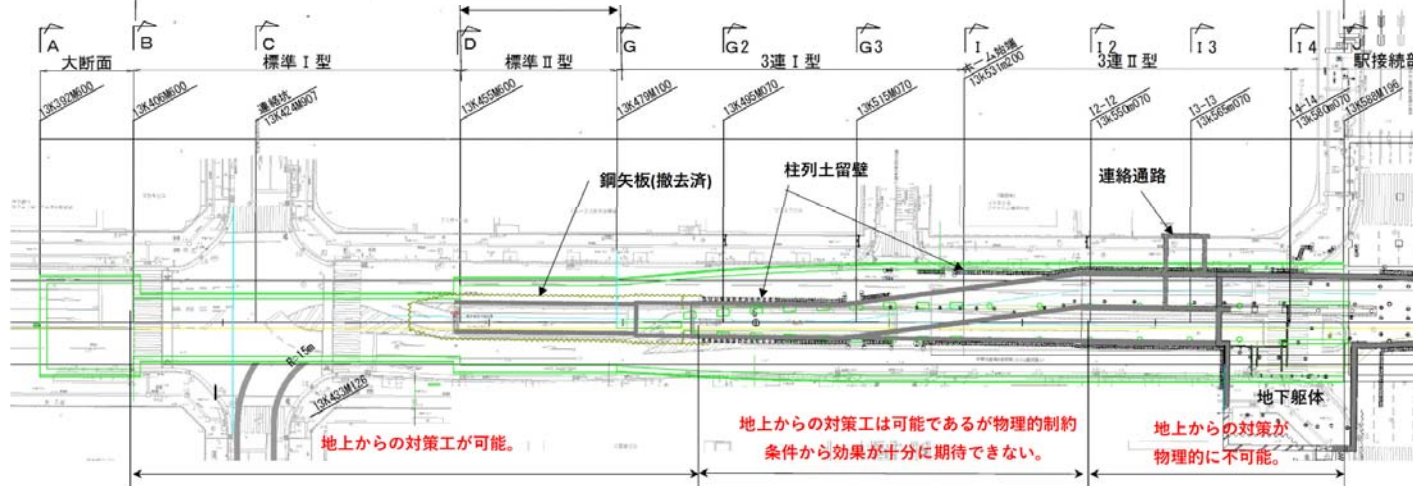
○今回の地質調査で岩被り（D2層）については、3.6～6.3m程度確保していることが確認できているが、一方でD2層の不均質性も確認されている。

○標準Ⅱ～3連トンネル部に炭質頁岩（Dh）が連続的に分布することが判明した。

D2層の不均質性や強度不足に起因する地下水リスクやトンネルの力学的不安定リスク

炭質頁岩層に起因する地下水リスクやトンネルの力学的不安定リスク

地下車路の柱列土留壁余掘り部や鋼矢板引き抜き跡に起因するリスク

既に地表面沈下が大きかった区間

→D2層の不均質性に伴うリスクへの対策について検討する。

→掘削時の安定性について検討する。
