# (1) 現在の状況

平成29年11月7日  
記者会見時配布資料

# (2) 地質調査 (最終報告)

# (3) 再掘削工法

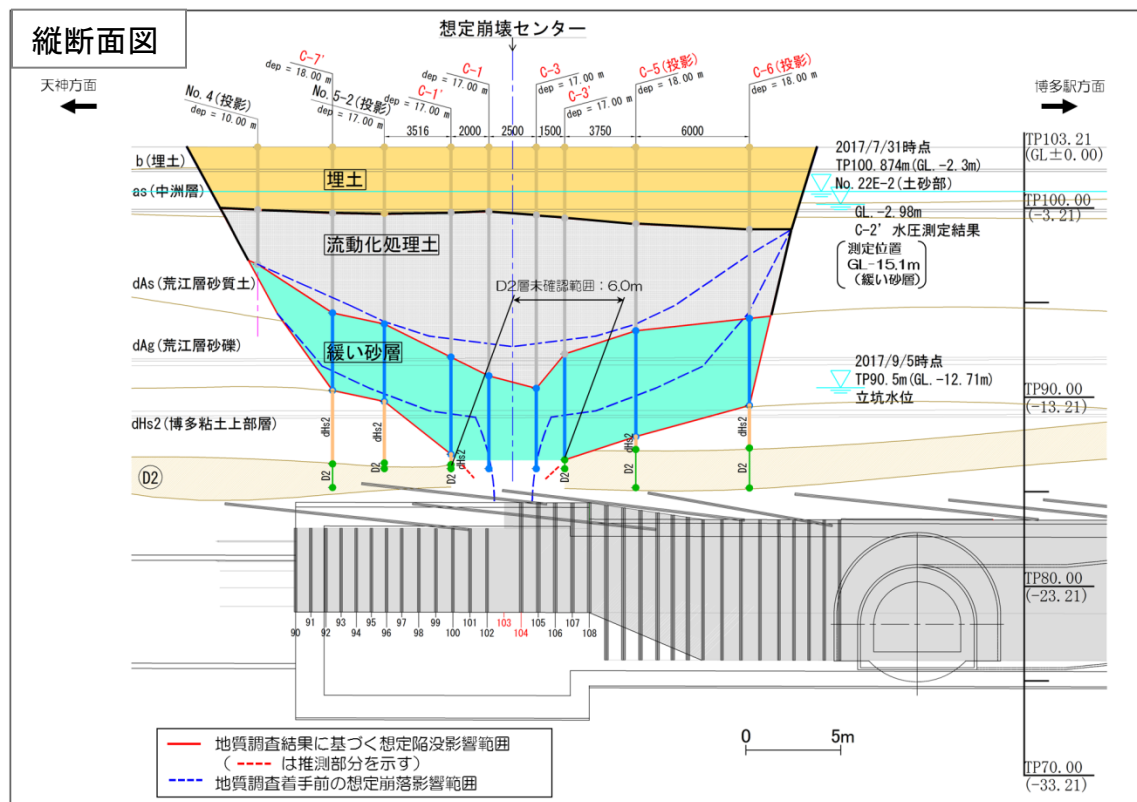
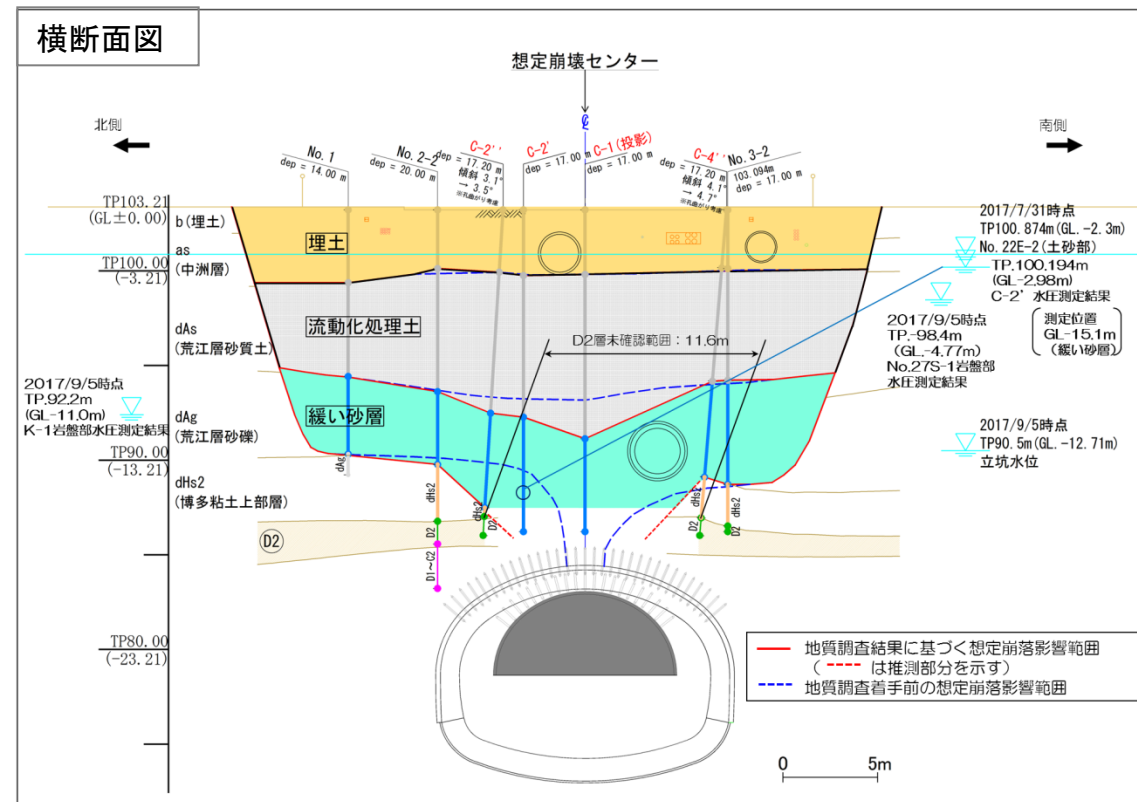
2) 想定される陥没形状

大断面部の地質調査によって、想定される陥没形状は下記のとおりであることがわかった。

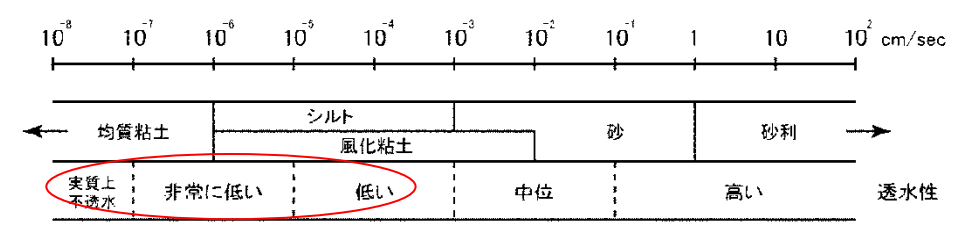
難透水性風化岩 (D2層) の性状や変形係数, 透水係数等にバラツキがあることがわかった。

- 変形係数Eは, 8~400MN/m<sup>2</sup>で分布。

設計に用いる際の変形係数は, 補正係数4を乗じた値となるため, 32~1,600MN/m<sup>2</sup> (32,000~1,600,000KN/m<sup>2</sup>)

- 透水係数Kは, 4.63×10<sup>-8</sup>~4.17×10<sup>-4</sup>cm/sで分布。

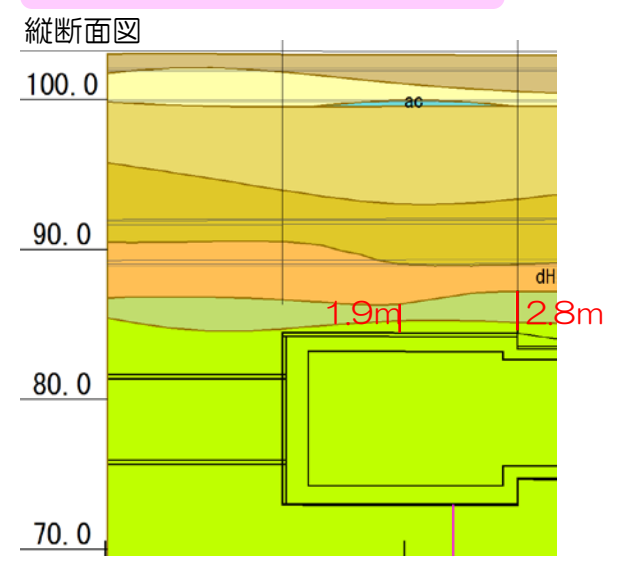
③大断面トンネルの岩被り

- 1.9~2.8mと推定される。

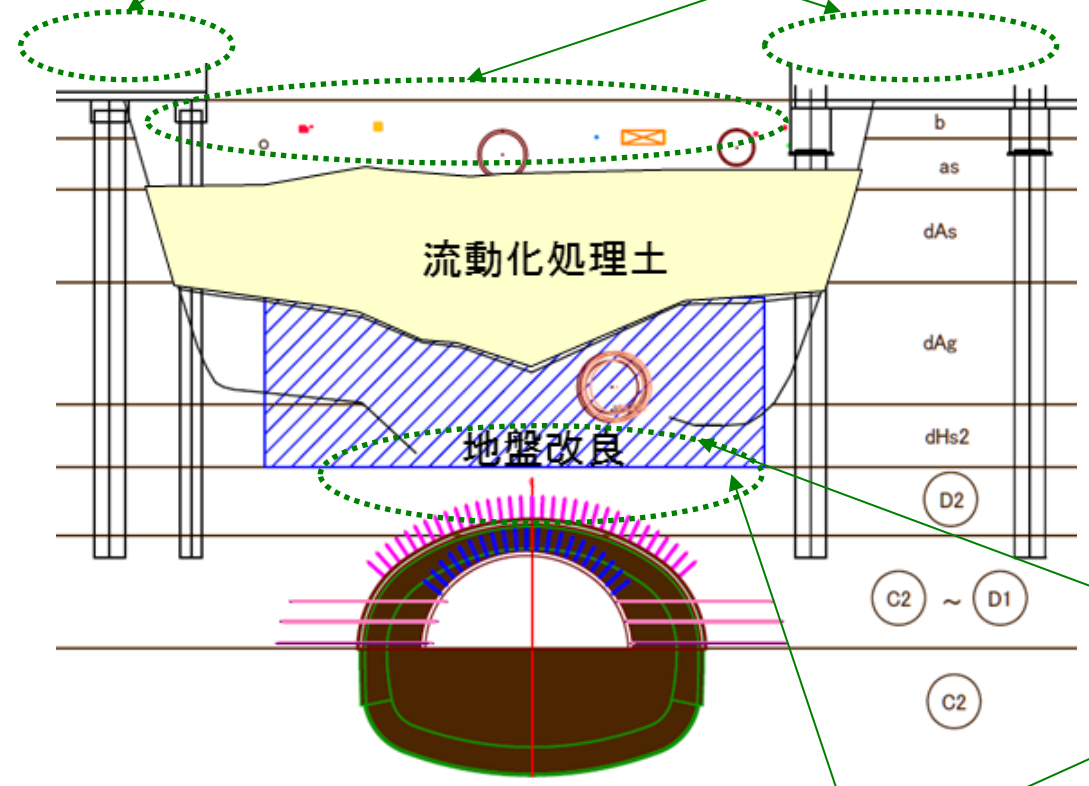
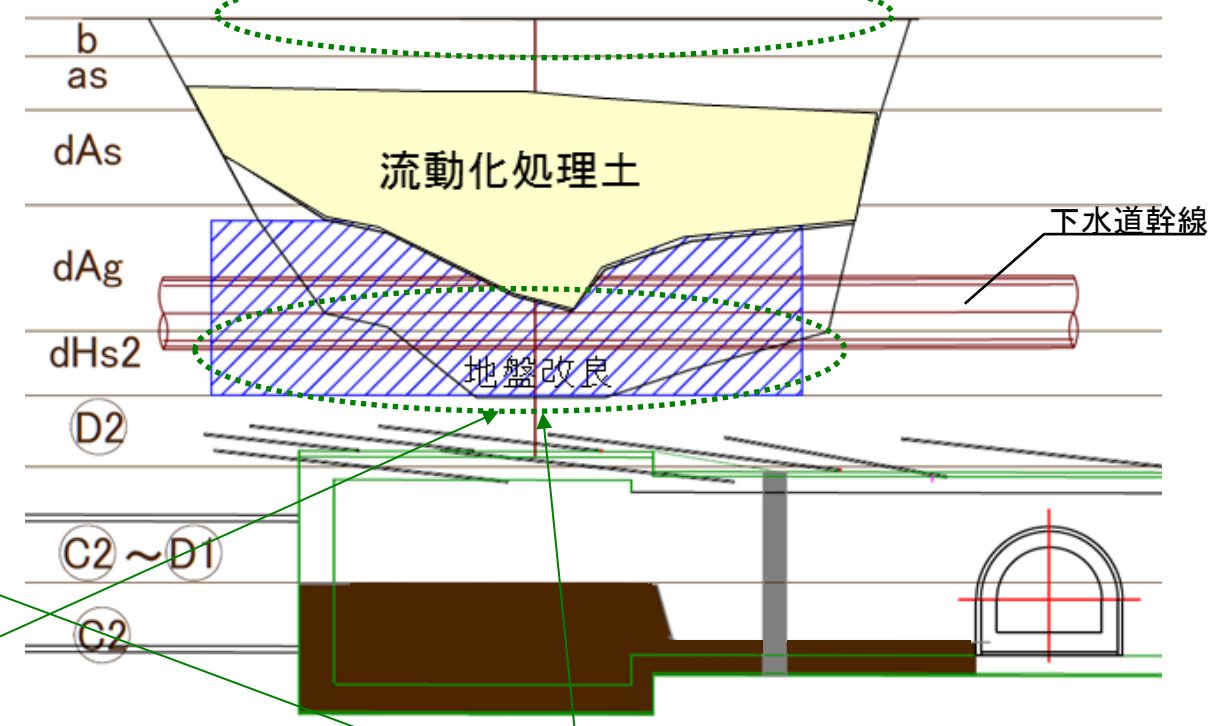
a.トンネル掘削時に周辺地山が変位した場合、周辺建物に影響を与える

b.トンネル掘削時に周辺地山が変位した場合、地下埋設物に影響を与える

c.高い地下水位に対する止水対策が不十分な場合、トンネル坑内に地下水が流入する

d.雨水幹線や障害物の影響により未改良部ができた場合、トンネル掘削時にトンネルの上部が緩みトンネルが変形し、水や土砂が流入する

- 地質調査結果を踏まえた変位解析を行い、施工に伴う変位を把握する
- 有害な変位とならないような、掘削時の変位を抑える補助工法を追加する

- 地質調査結果を踏まえた変位解析を行い、施工に伴う変位を把握する
- 必要に応じ、地下埋設物を移設・防護する

- 遮水壁により、地下水の流入リスクを排除する

- 遮水壁により、地下水の流入リスクを排除する
- 未改良部の発生を抑えるために、地盤改良を組み合わせるなど施工方法を工夫し、確実性を増す

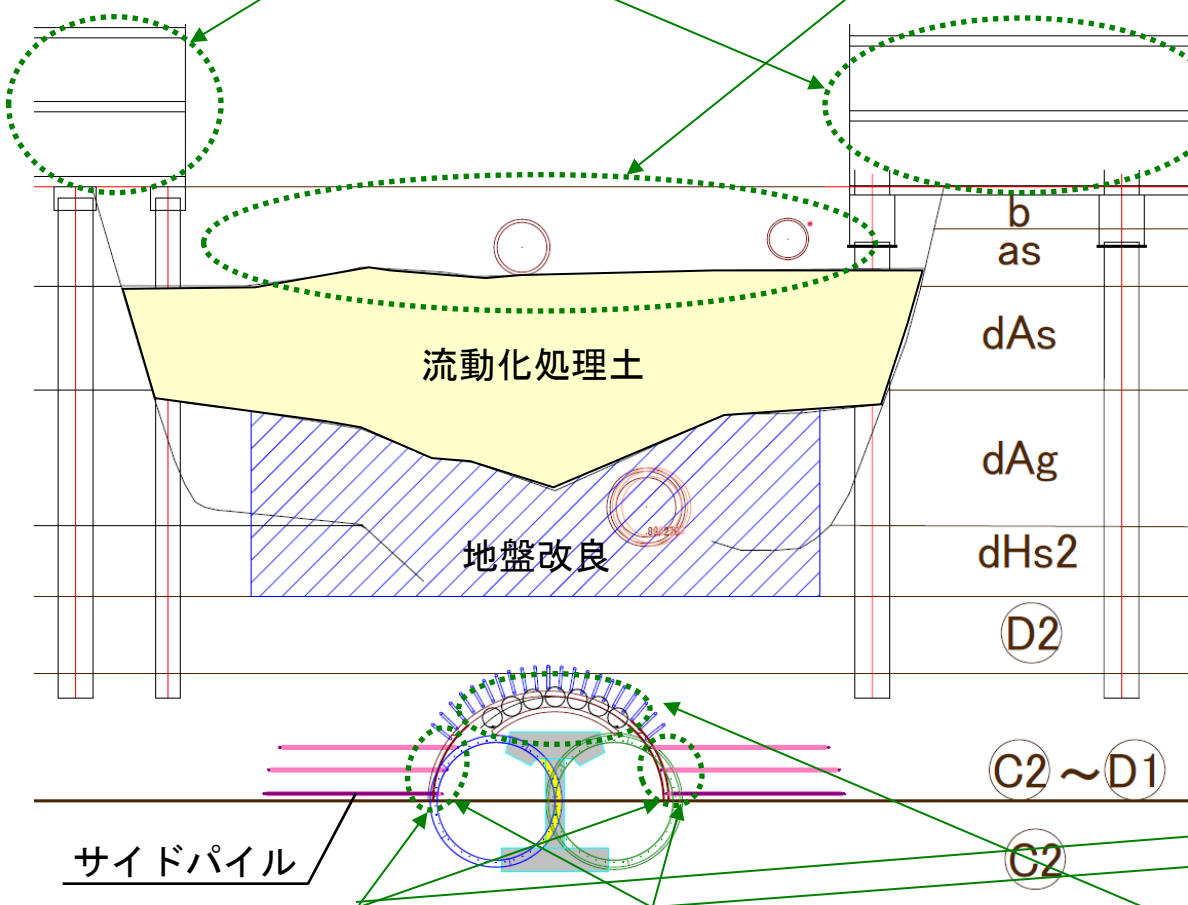
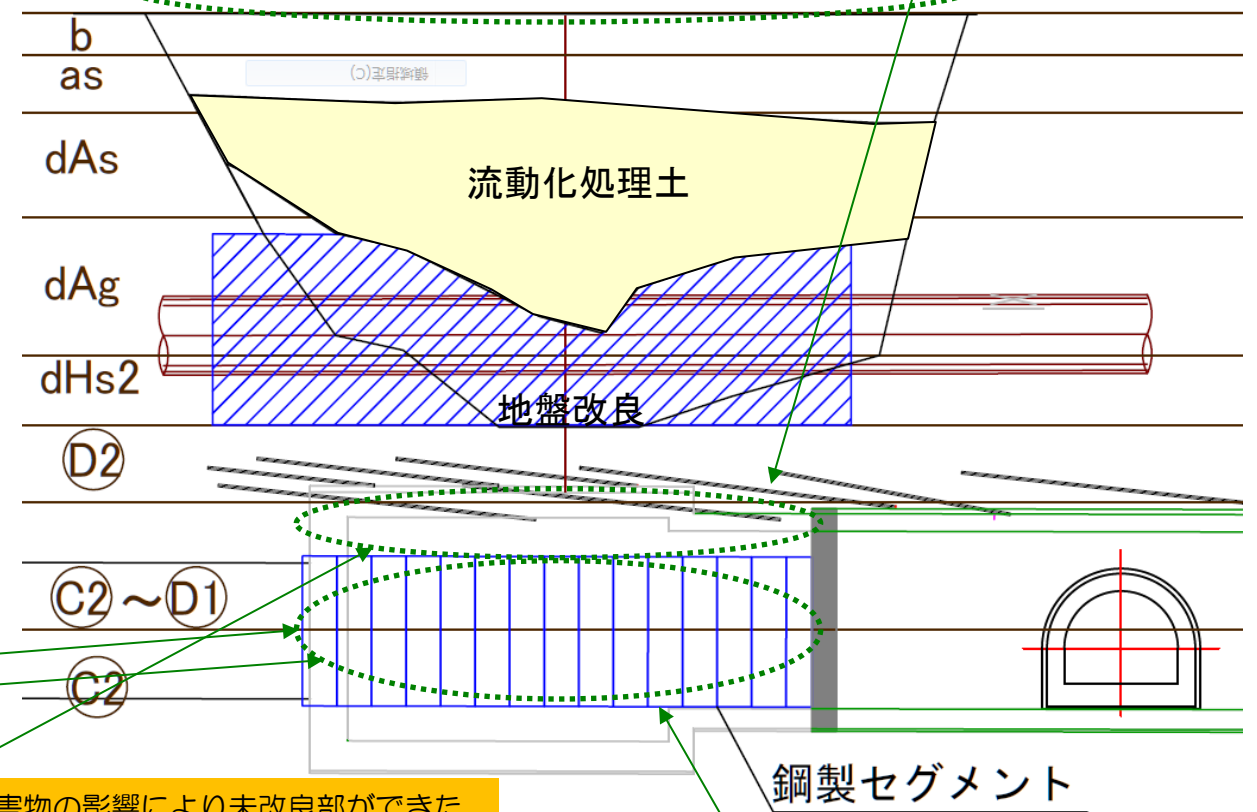
a.トンネル掘削時に周辺地山が変位した場合、周辺建物に影響を与える

b.トンネル掘削時に周辺地山が変位した場合、地下埋設物に影響を与える

c.高い地下水位に対する止水対策が不十分な場合、シールド掘進時にトンネル坑内に地下水が流入する

d.トンネル上部の荷重を支えるトンネル支保工の切断によりトンネルが変形した場合、水や土砂が流入する

e. 支保工撤去のための刃口（鋼管）推進工施工において、鋼管引抜時に地山が緩んだ場合、トンネルの変形や連鎖的な湧水が発生する

f. 雨水幹線や障害物の影響により未改良部ができた場合、シールド切開きのためのパイプルーフ施工時にトンネル上部の地盤が緩みトンネルが変形し、水や土砂が流入する

g.シールド掘進範囲に障害物があった場合、シールド掘進を一旦止め、人力撤去等が生じる

- 地質調査結果を踏まえた変位解析を行い、施工に伴う変位を把握する
- 有害な変位とならないような、掘削時の変位を抑える補助工法を追加する

- 地質調査結果を踏まえた変位解析を行い、施工に伴う変位を把握する
- 必要に応じ、地下埋設物を移設・防護する

- 密閉タイプのシールド工法を採用することで、リスクの低減を図る
- 隔壁設置後、トンネル坑内を充填しリスクの低減を図る

- FEM解析により施工に伴う変位を把握する
- 事前の坑内充填を確実に実施することで影響を抑制する

- 遮水壁により、地下水の流入リスクを排除する
- 未改良部の発生を抑えるために、地盤改良を組み合わせるなど施工方法を工夫し、確実性を増す

- シールド掘進を止め、人力により障害物を撤去する必要がある

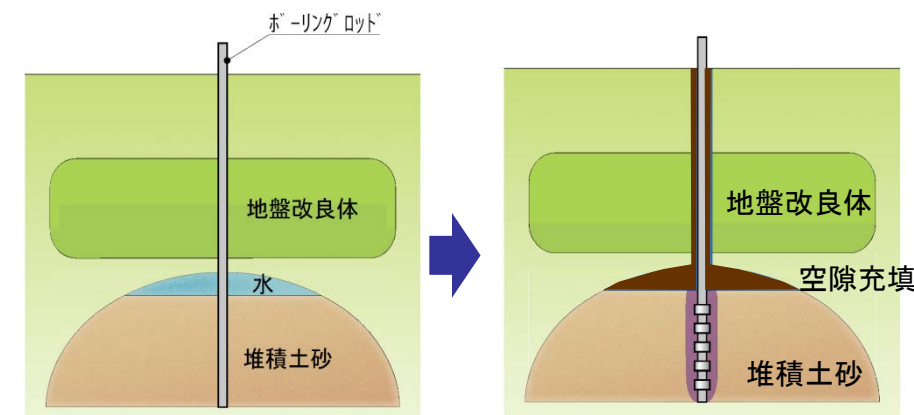
坑内充填イメージ図

- 削孔時にトンネル支保工や長尺先受工を破損させるリスクがあるため、削孔速度を抑えるなど、慎重な作業を行う。
- 削孔時に水みちが形成され、トンネル坑内へ土砂層の地下水が流入するリスクがあるため土砂層の地盤改良及び埋土層の水抜き後に実施する。

- 地上から削孔して、大断面トンネル天端部の空隙に改良材を充填し、坑内堆積土砂を地盤改良することで、トンネル内の安定性を向上させる。

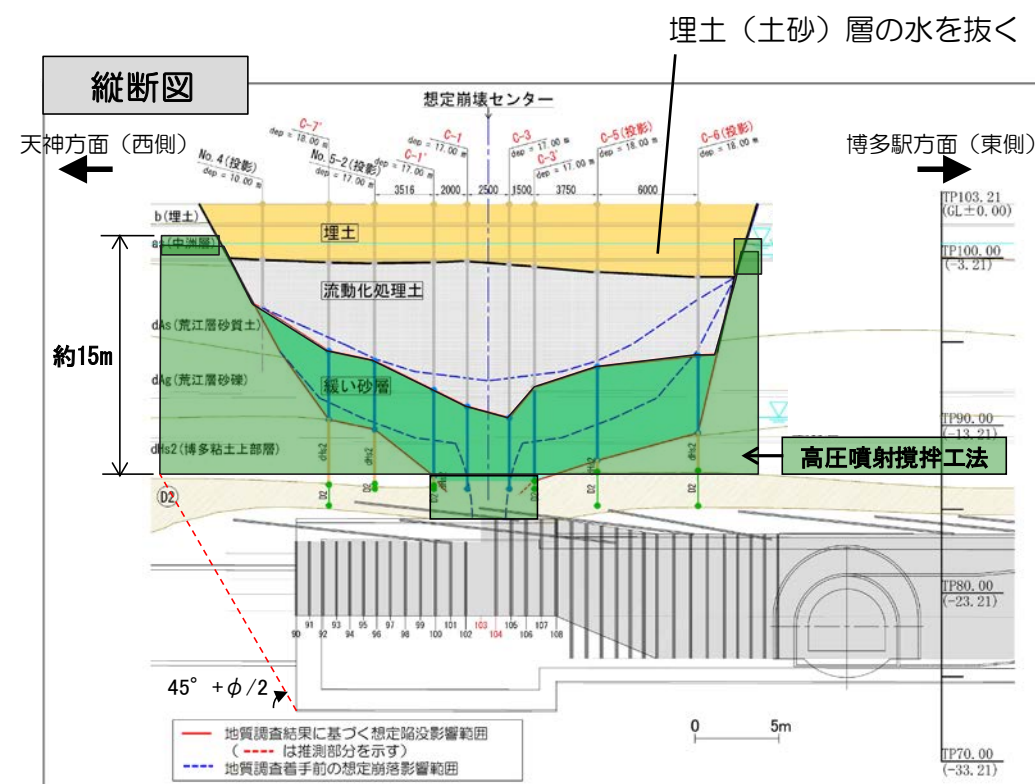
地下水位低下イメージ図

- 側部の地盤改良体の止水性が不十分な場合、周辺土砂層の地下水位を低下させるリスクがある。

- 地下水位以下の埋土層を対象とした地下水位低下工を実施する。

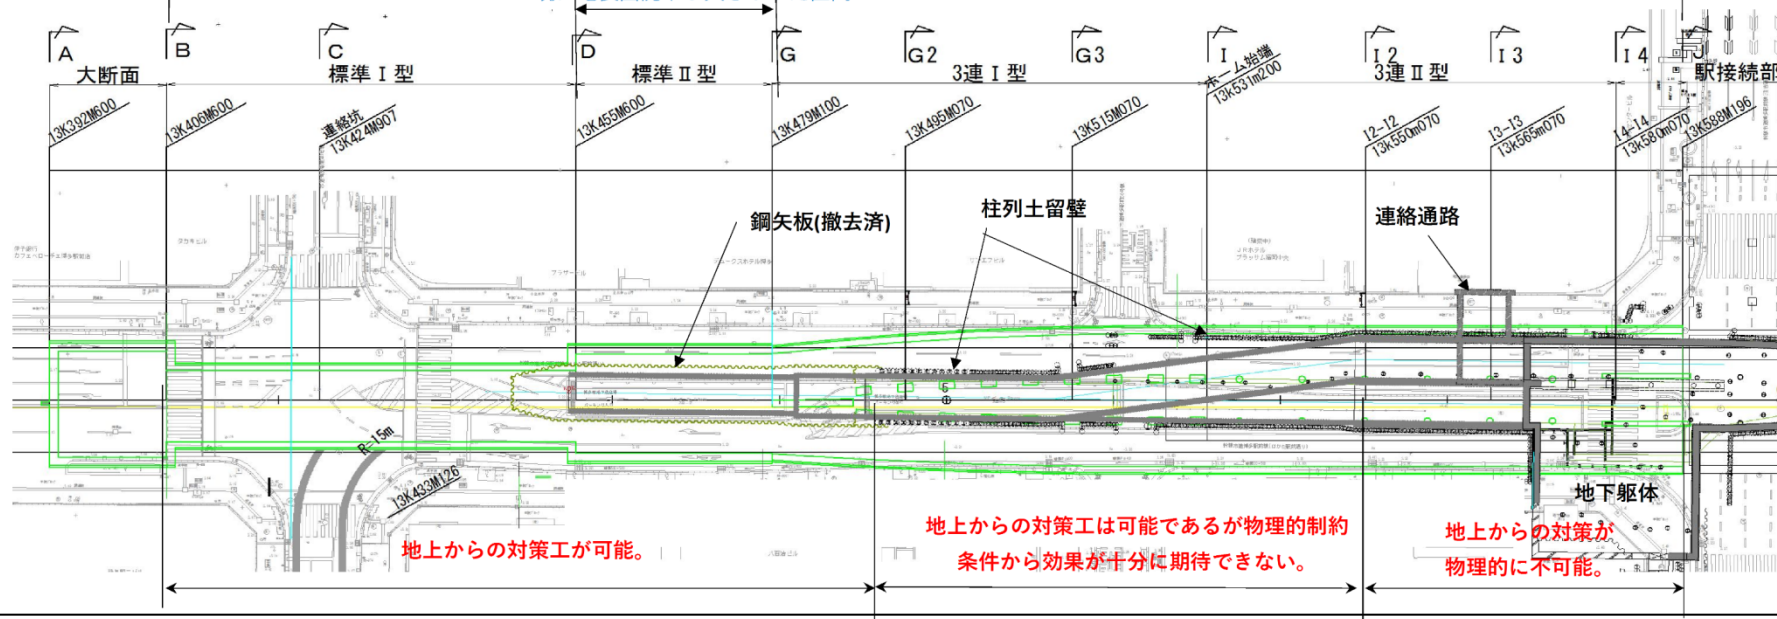
D2層の不均質性や強度不足に起因する地下水リスクやトンネルの力学的不安定化リスク

炭質頁岩層の強度不足に起因する地下水リスクやトンネルの力学的不安定化リスク

地下車路の柱列土留壁余堀り部や鋼矢板引き抜き跡に起因するリスク

既に地表面沈下が大きかった区間
