## 2. 地質調査結果（中間報告）について

平成29年 8月 31日（木）

福岡市交通局

## (2) 道路陥没部の地質調査結果 (中間報告)

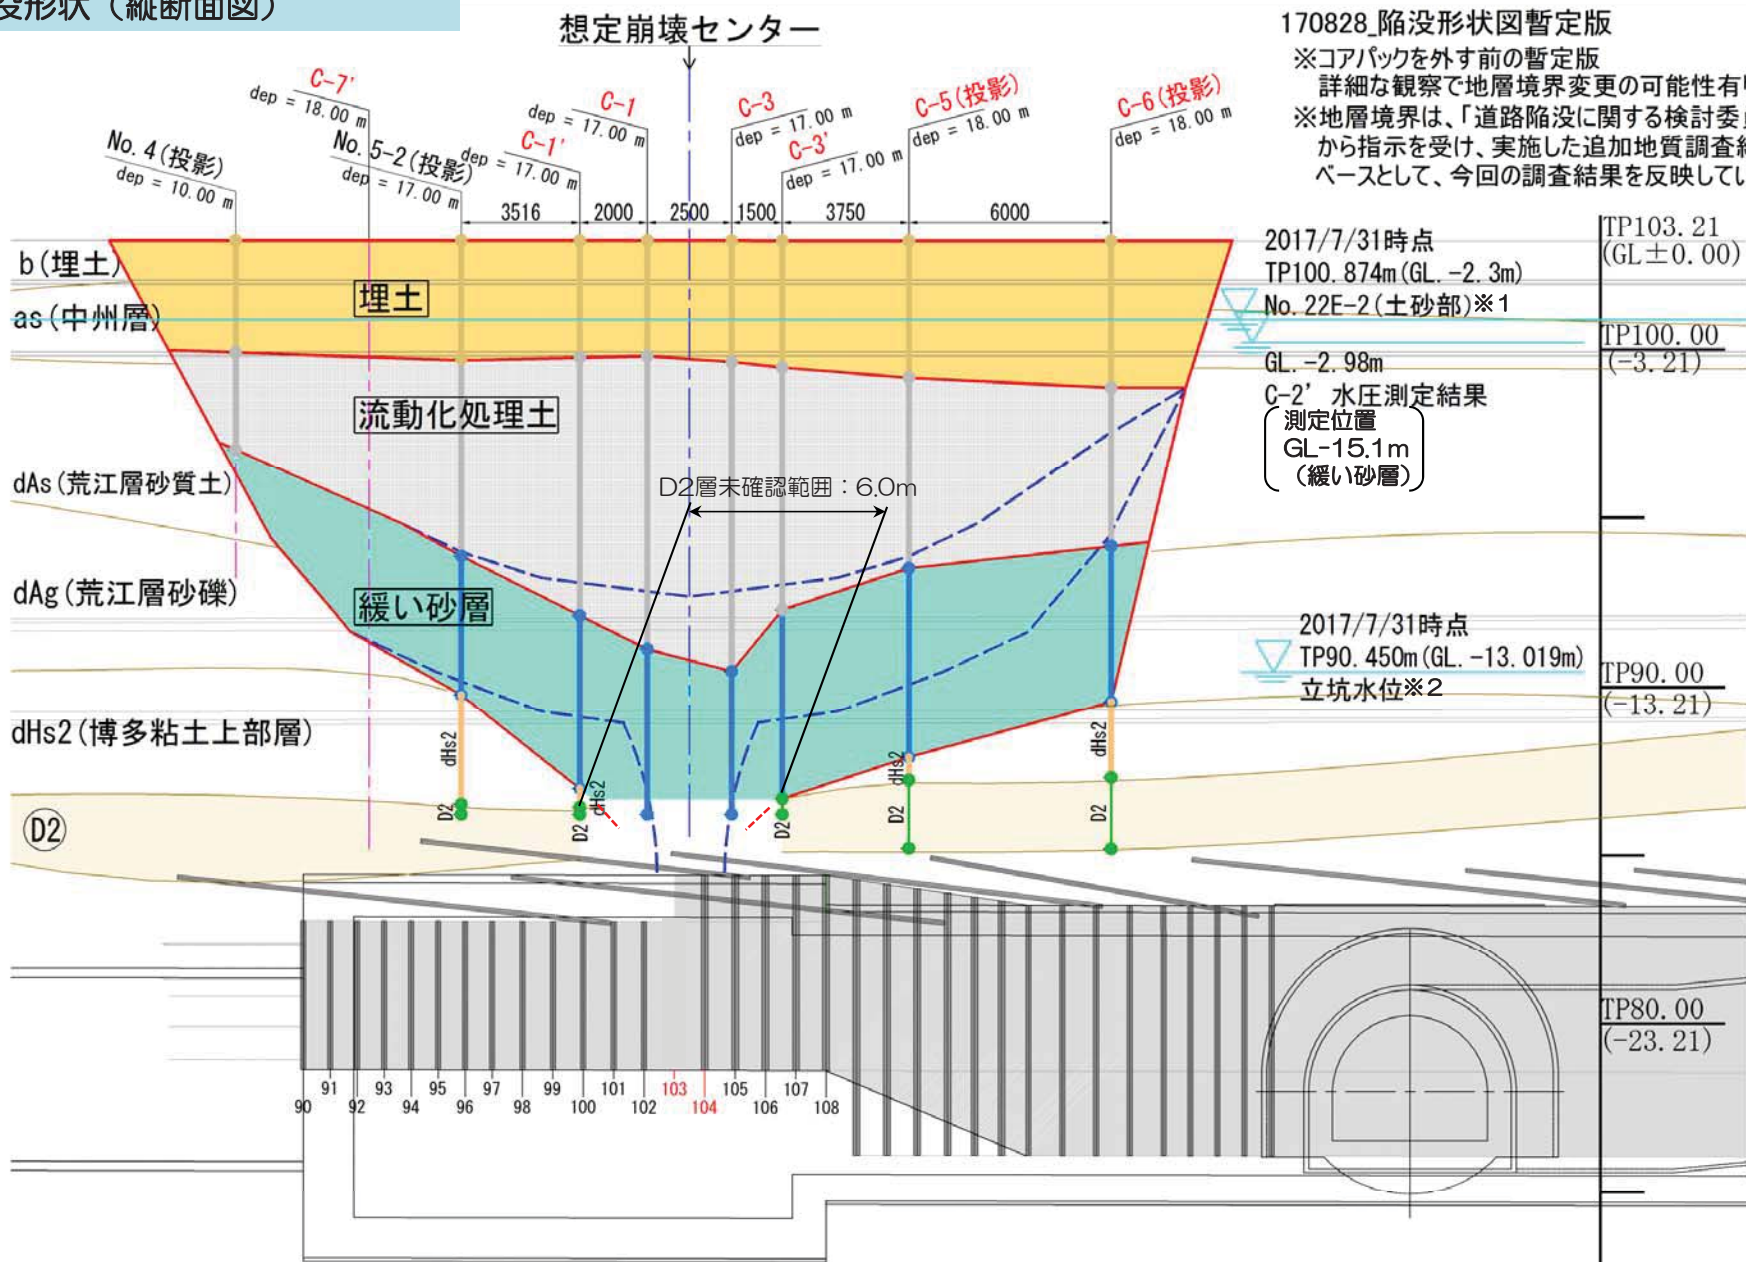
1) 想定陥没形状 (縦断面図)

— 地質調査着手後 (6月8日) の想定陥没形状  
 ( - - - - は推測部分を示す)  
 - - - - 地質調査着手前の想定陥没形状

※1 想定崩壊センターから直線距離で約22mの離れ  
 ※2 想定崩壊センターから直線距離で約11.8mの離れ

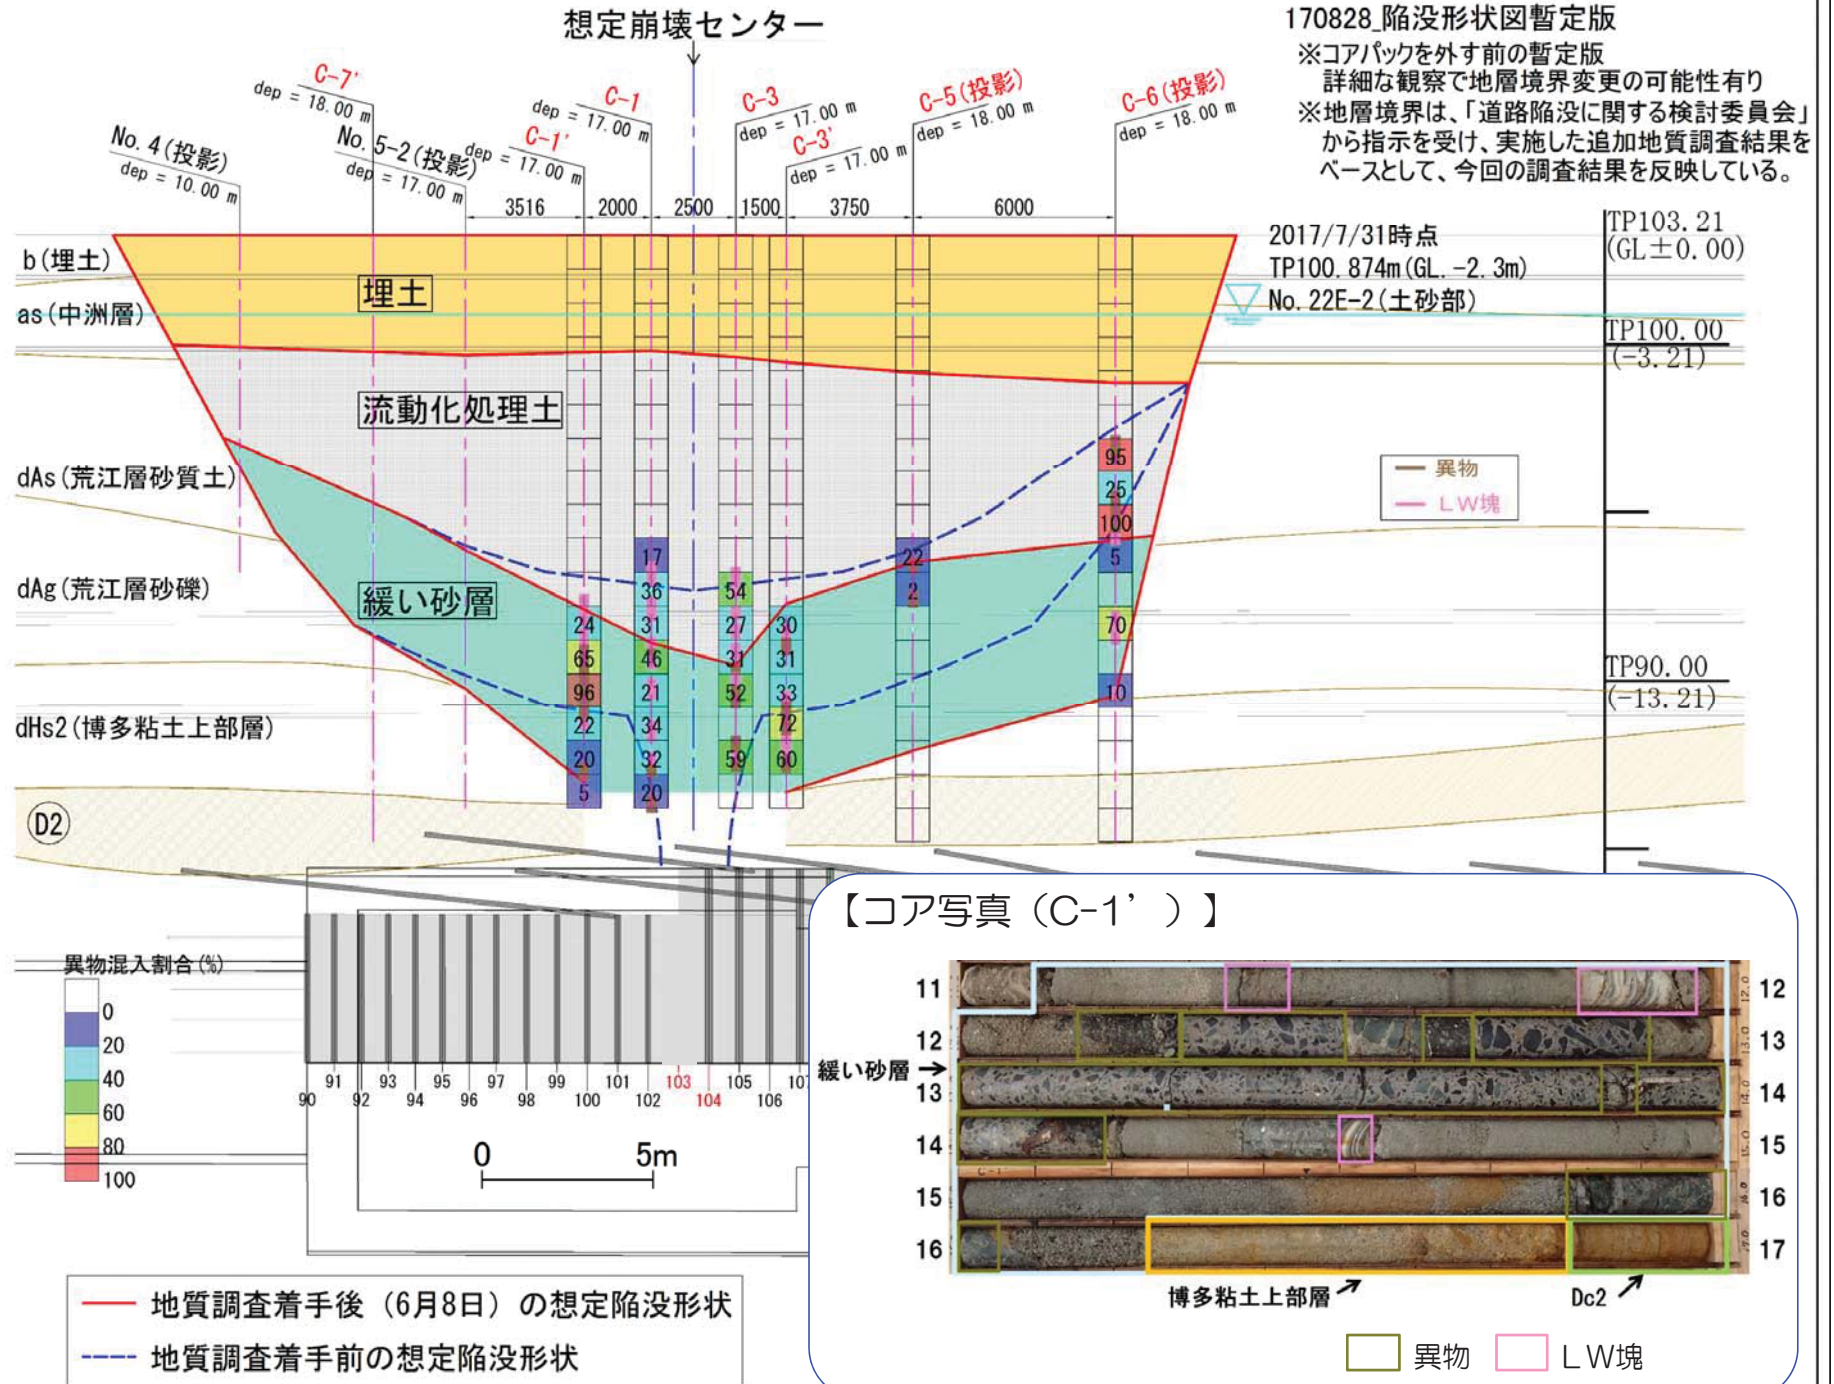
2) 異物等混入状況 (縦断面図)

※コンクリートガラ等異物やLW塊について、1m毎の混入割合を整理した。

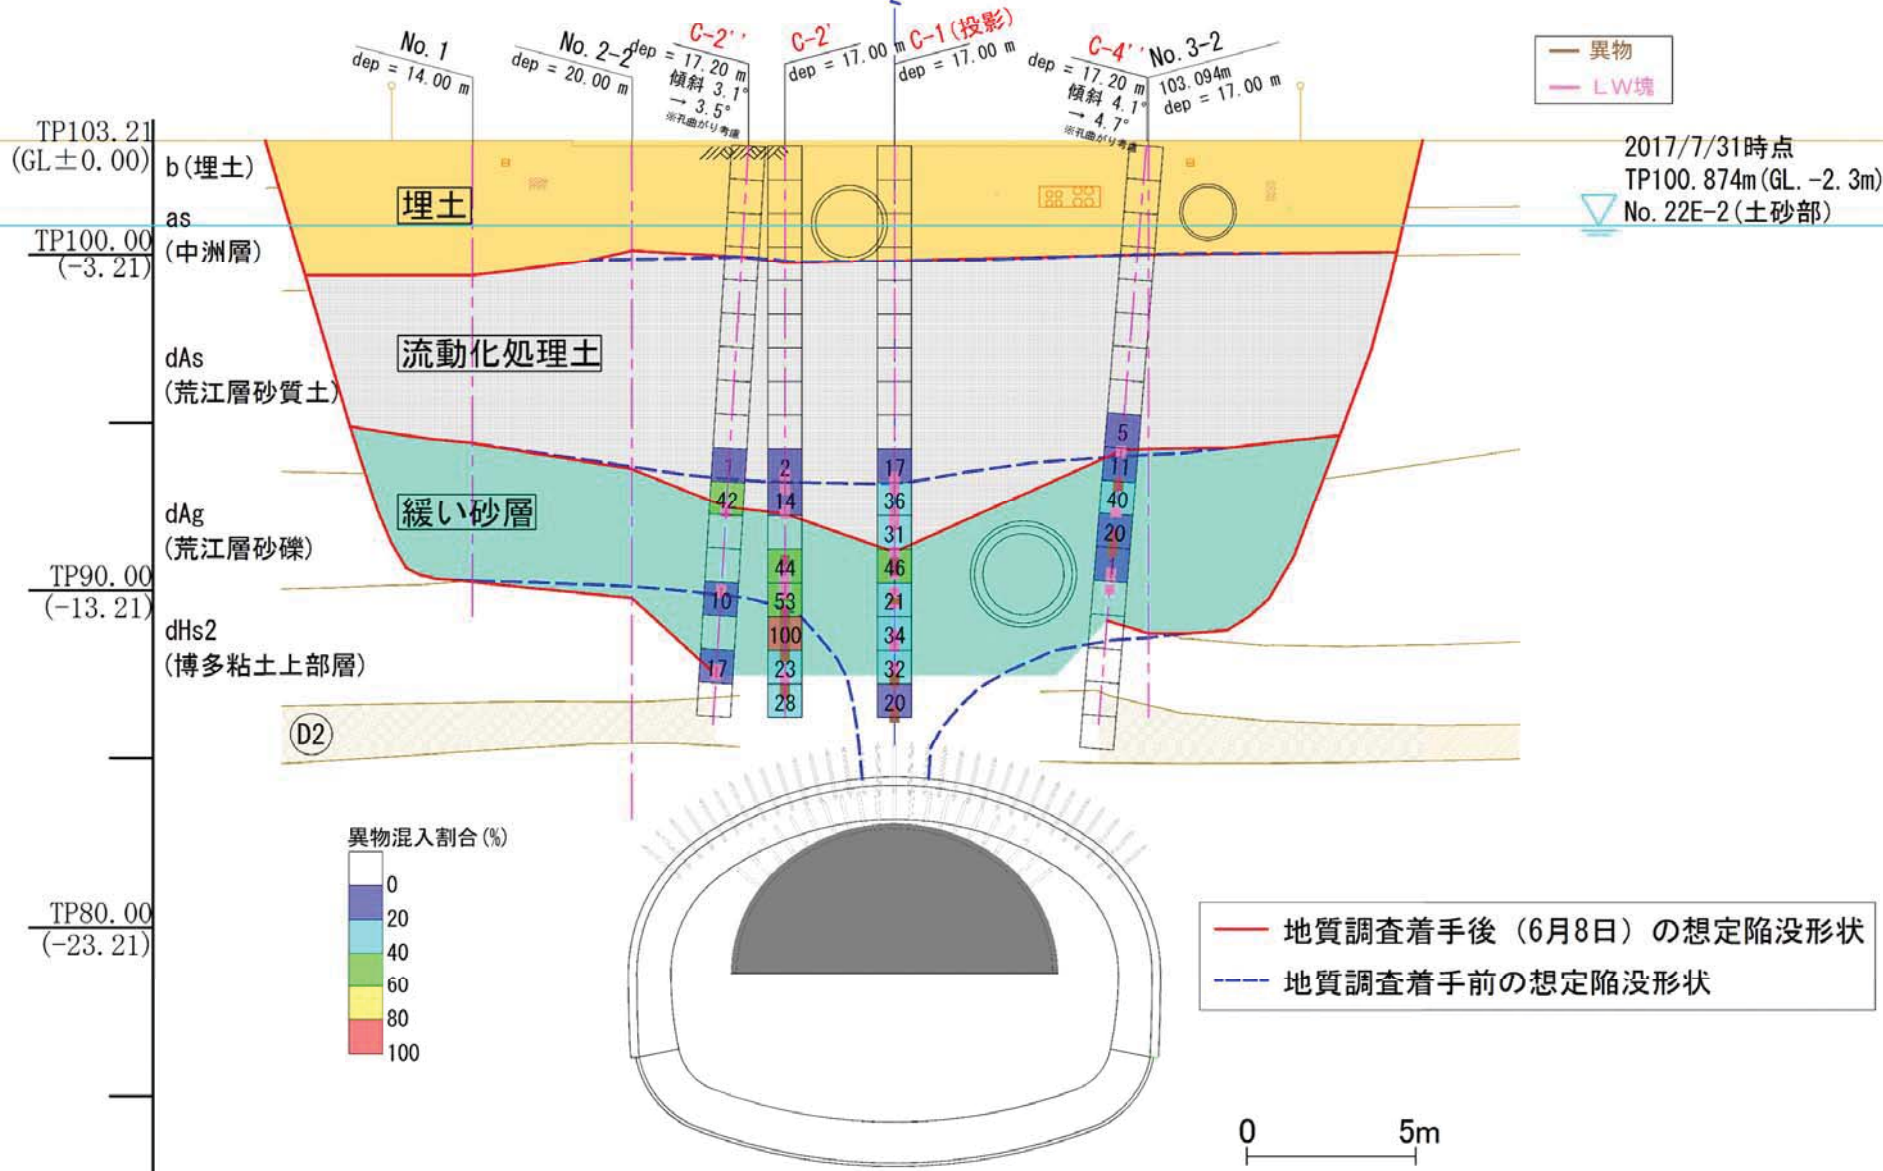
2) 異物等混入状況 (横断面図)

※コンクリートガラ等異物やLW塊について、1m毎の混入割合を整理した。

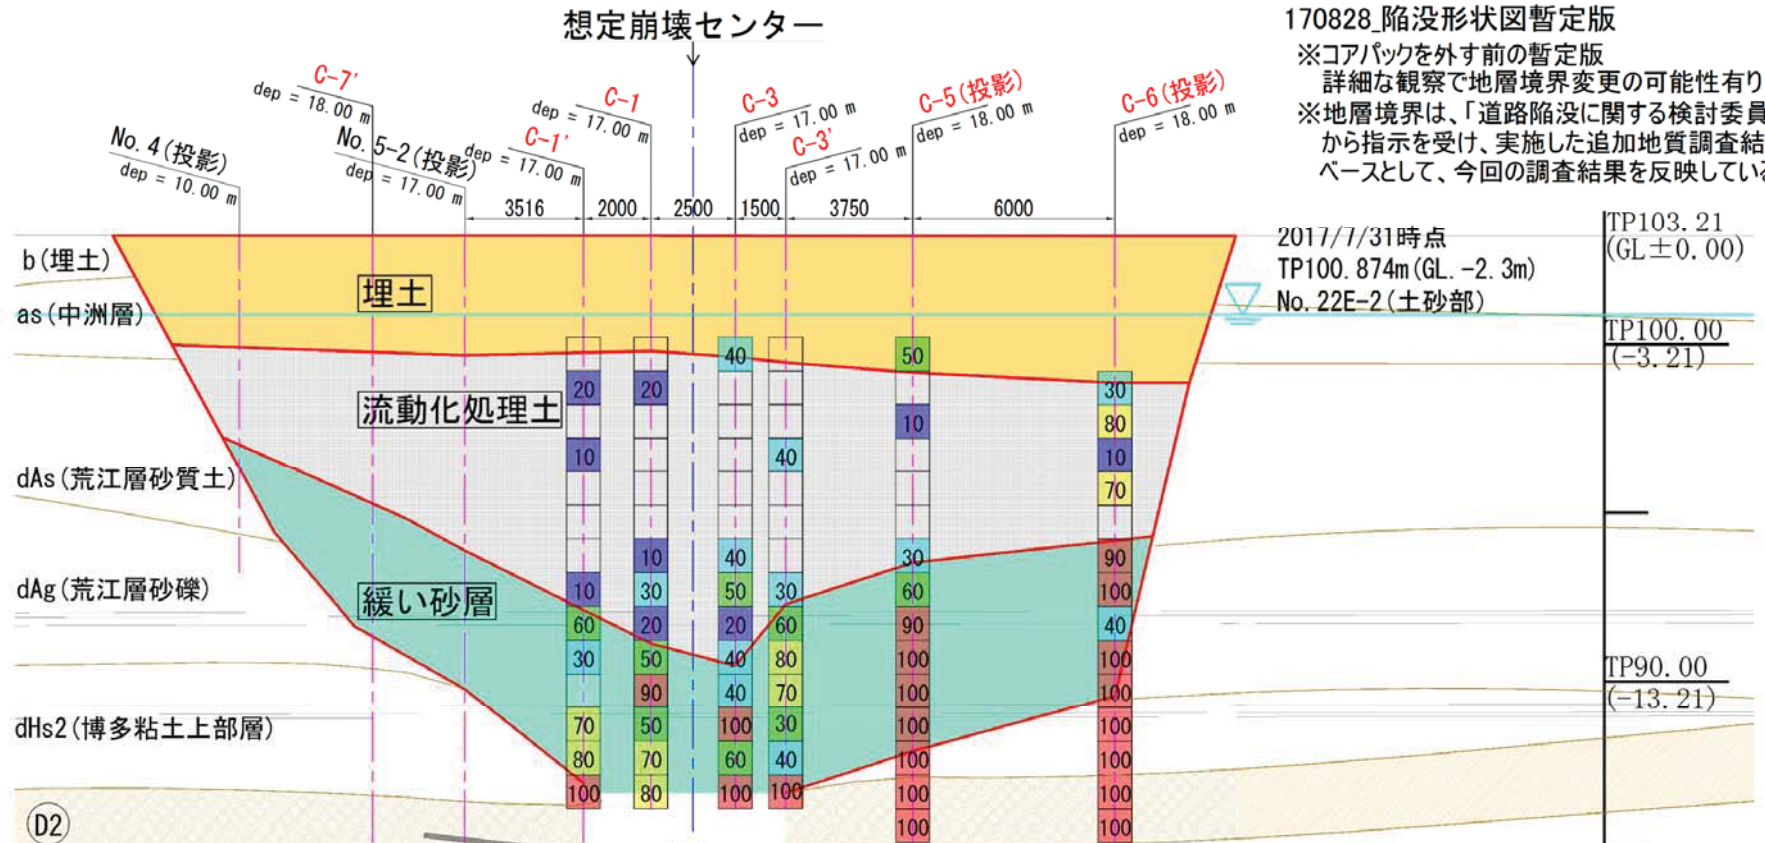
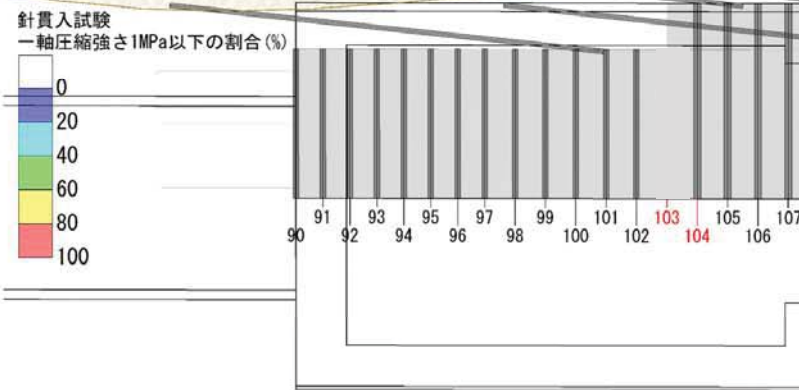
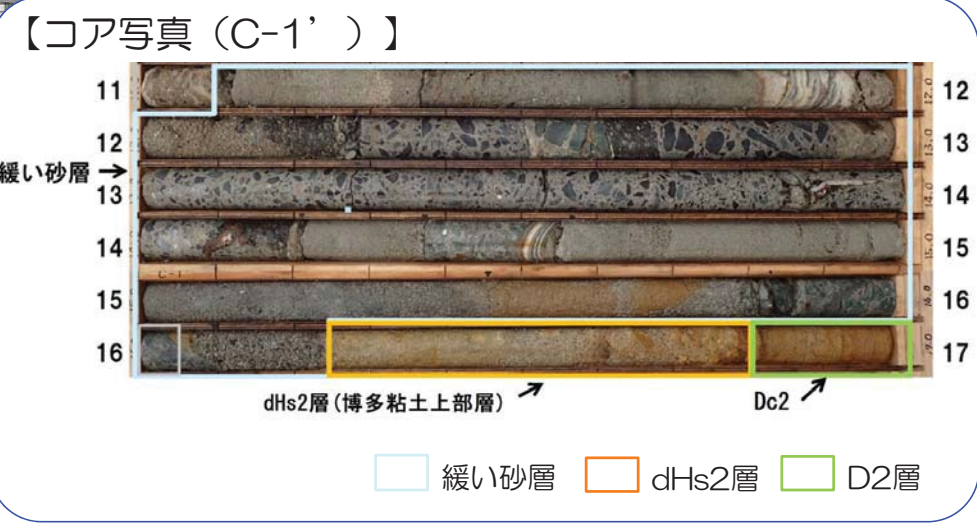
3) 針貫入試験結果 (縦断面図)

※針貫入試験による換算一軸圧縮強さ1MPa以下の割合を1m毎に整理した。

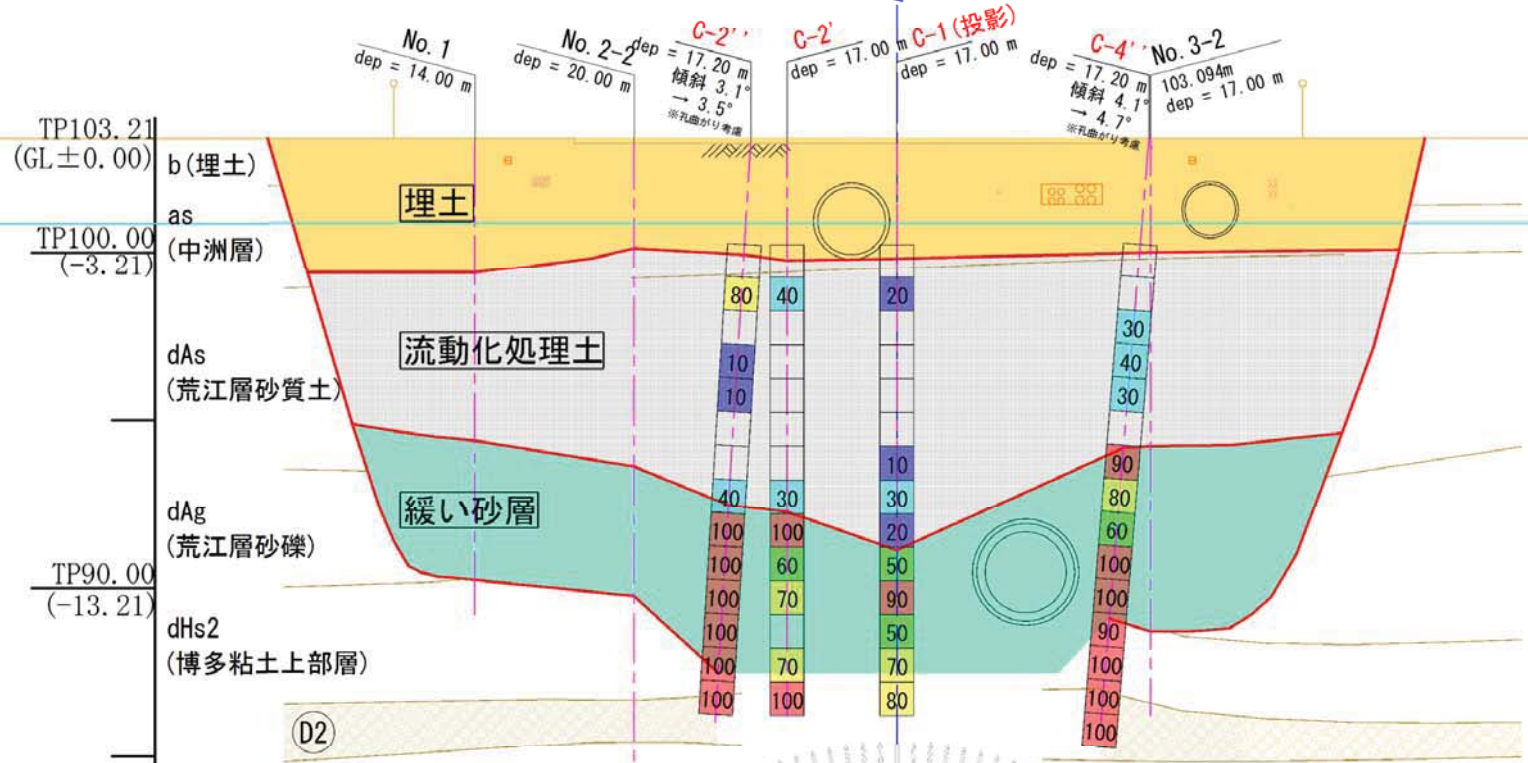
3) 針貫入試験結果 (横断面図)

※針貫入試験による換算一軸圧縮強さ1MPa以下の割合を1m毎に整理した。

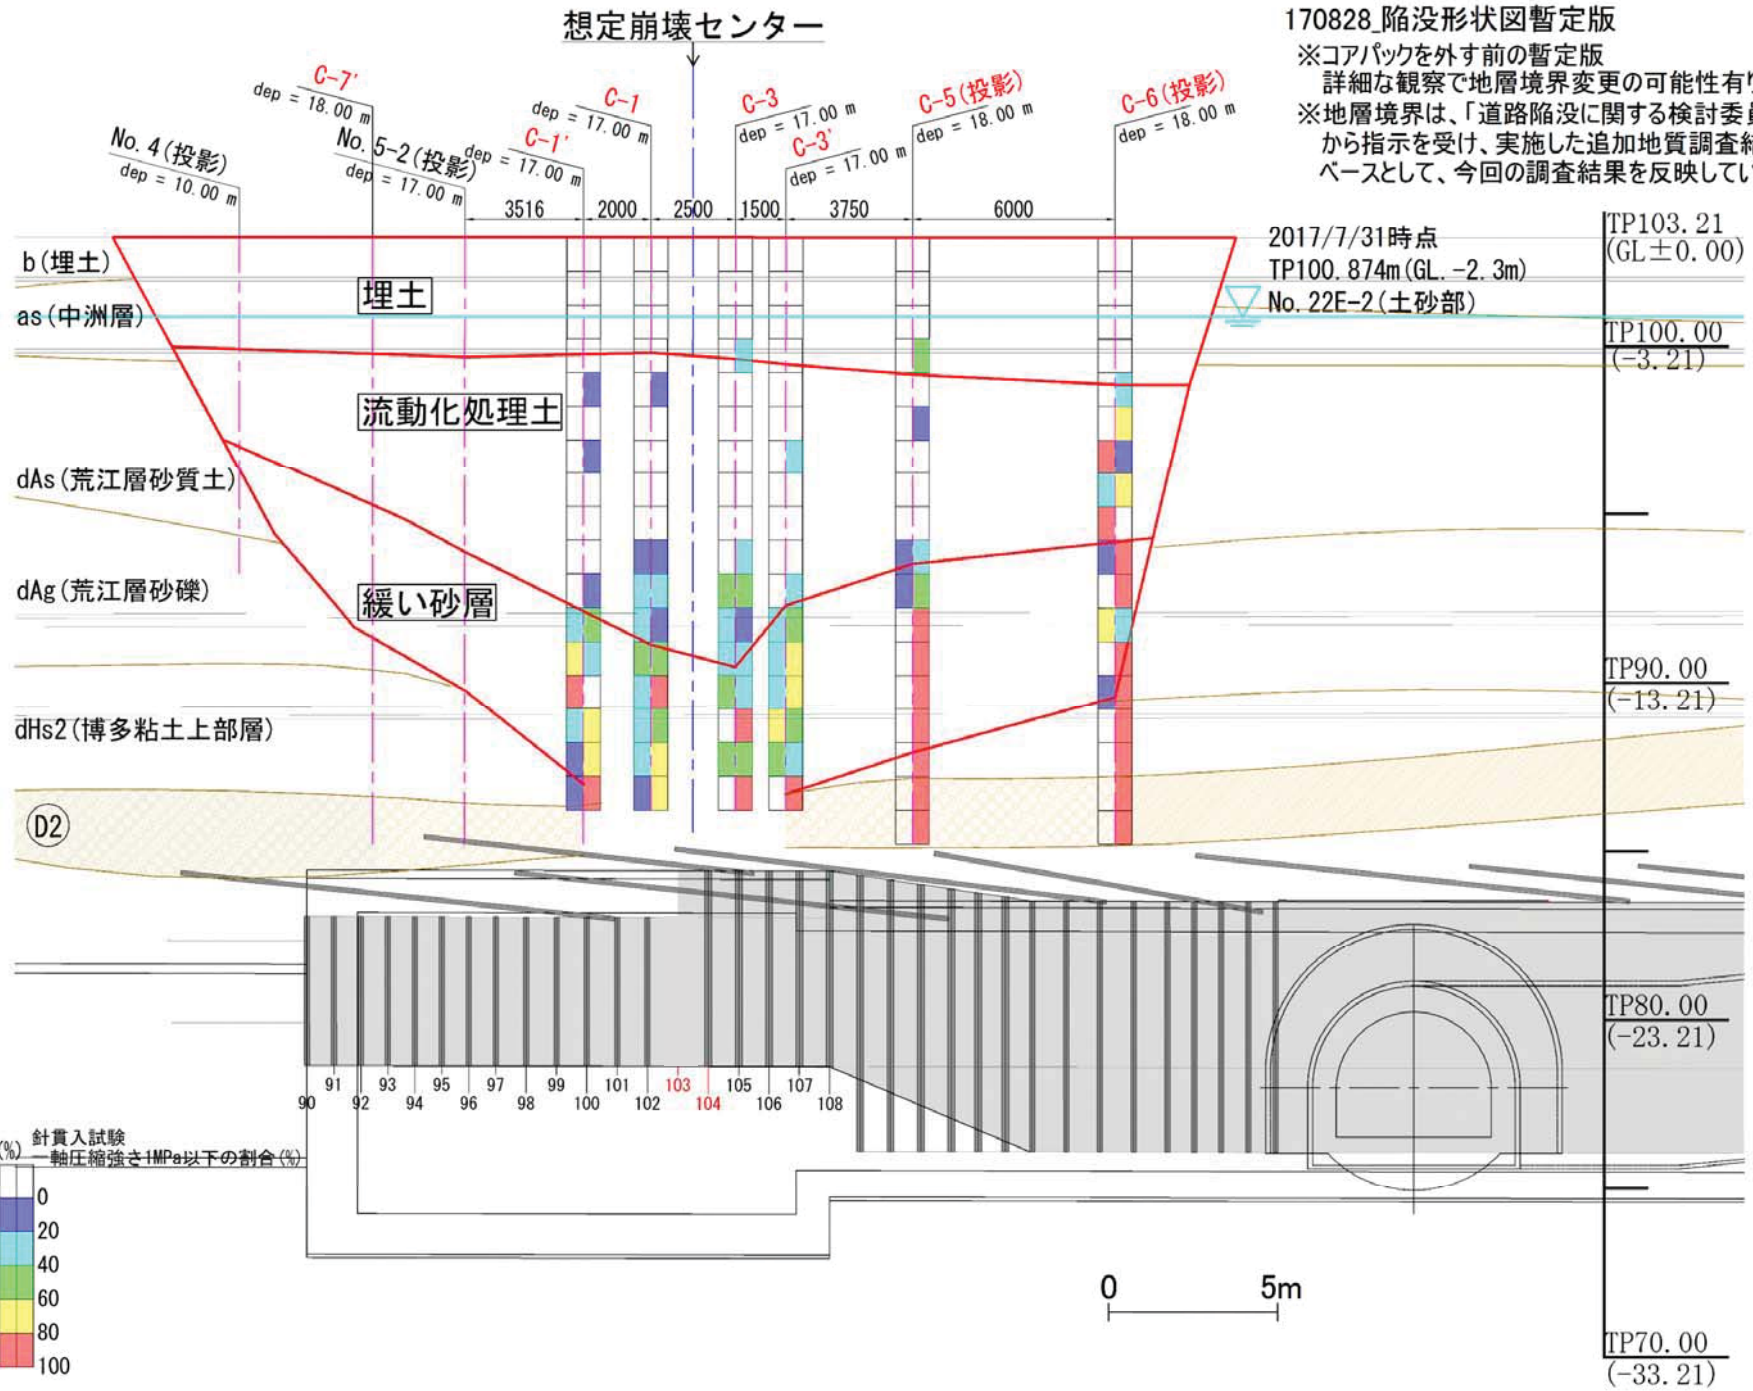
4) 緩い砂層の不均質性 (縦断面図)

※換算一軸強度( $q_u$ ) < 1.0MPaの分布と異物等の分布状況を1m毎に整理・対比した。

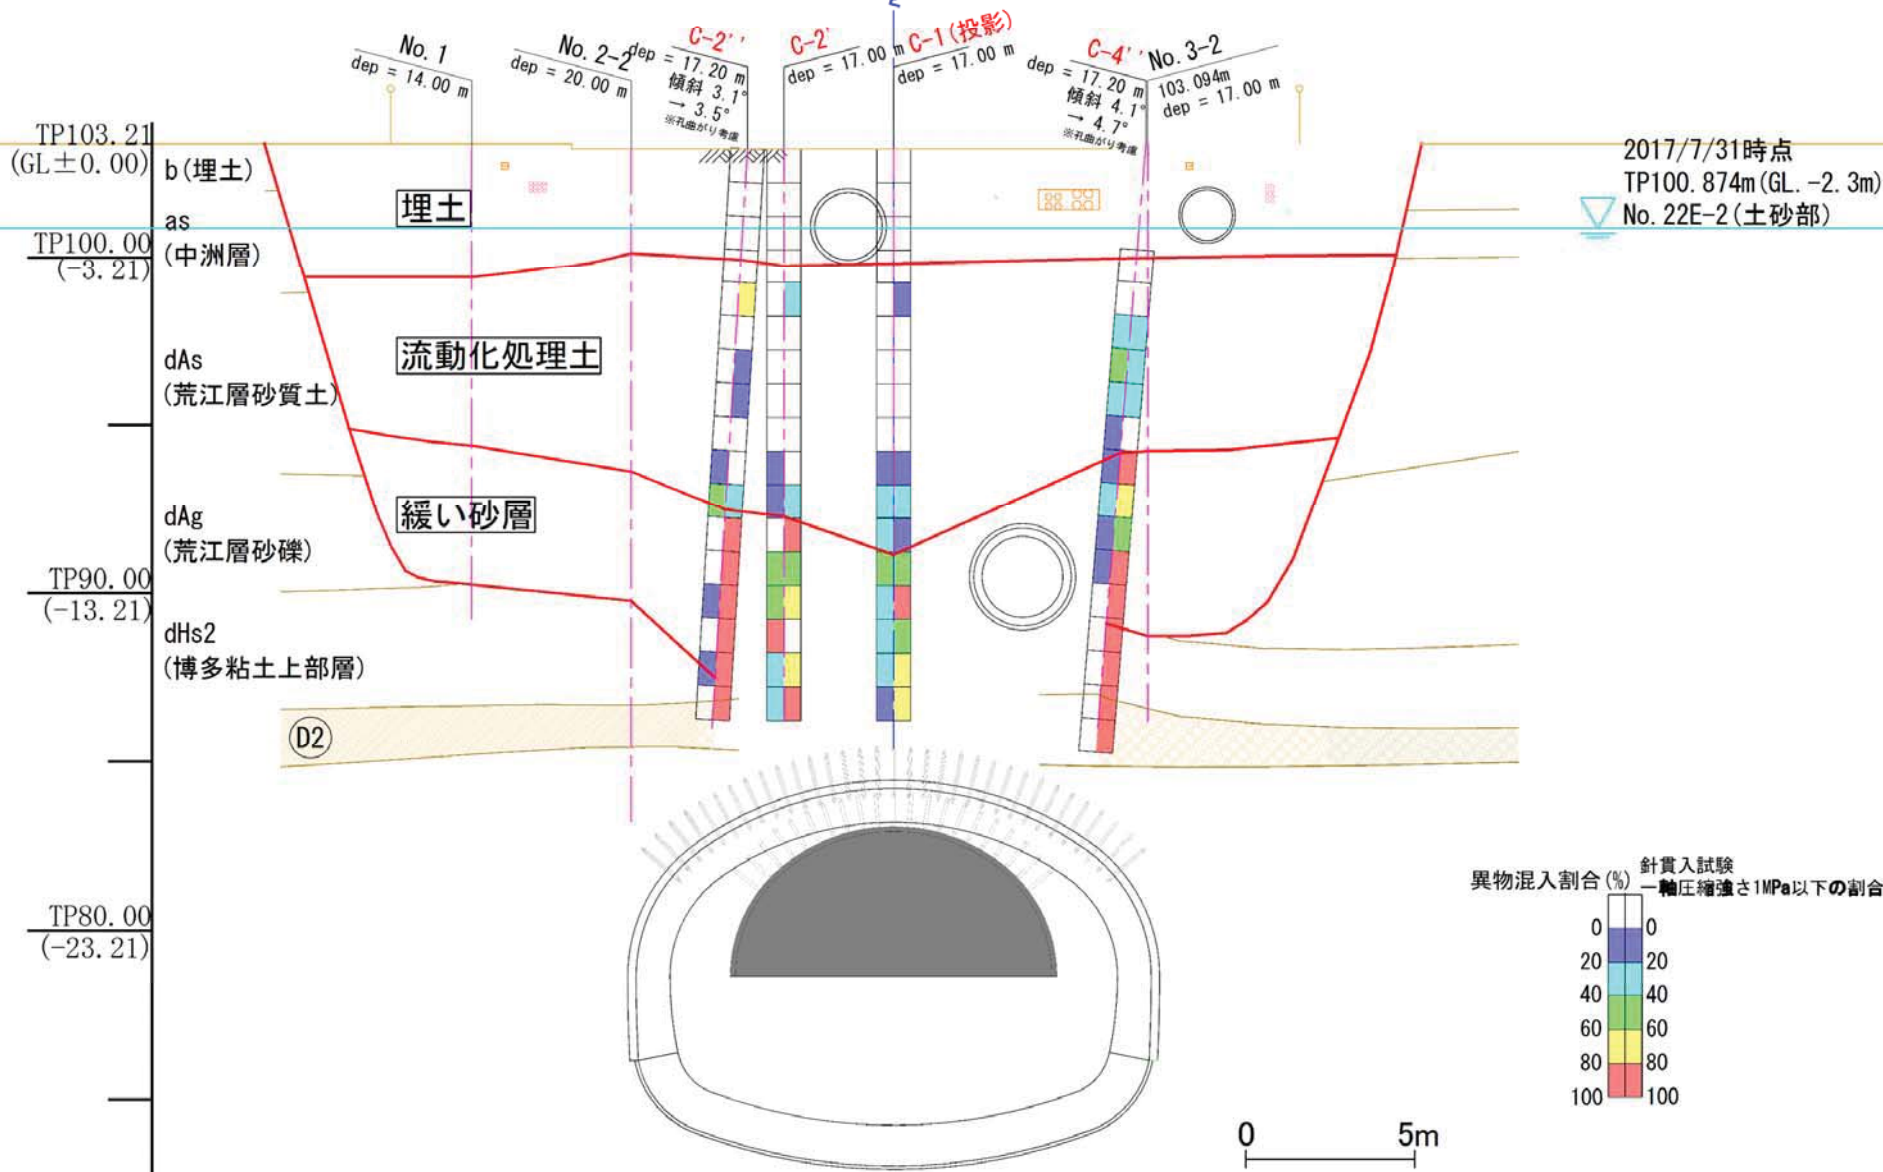
4) 緩い砂層の不均質性 (横断面図)

※換算一軸強度( $q_u$ ) < 1.0MPaの分布と異物等の分布状況を1m毎に整理・対比した。

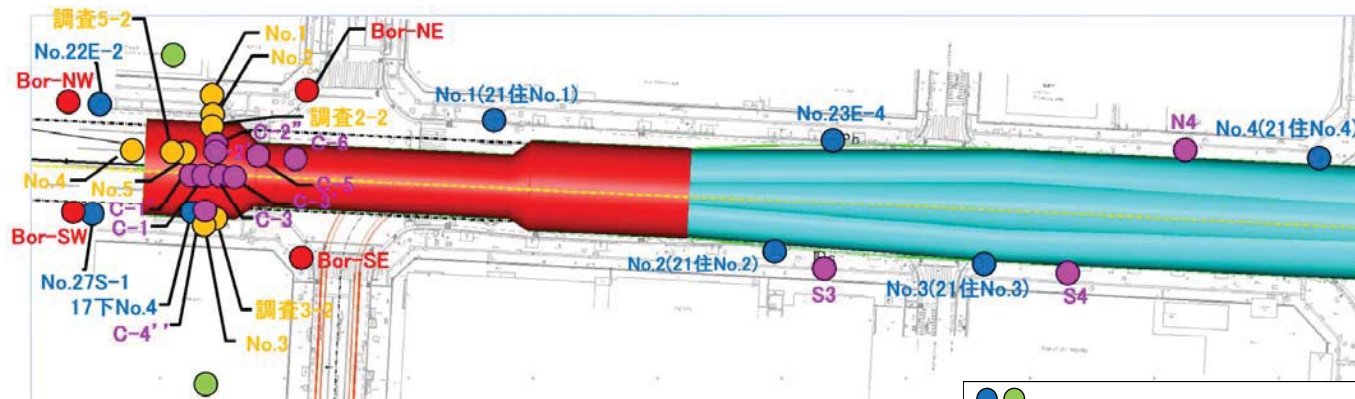
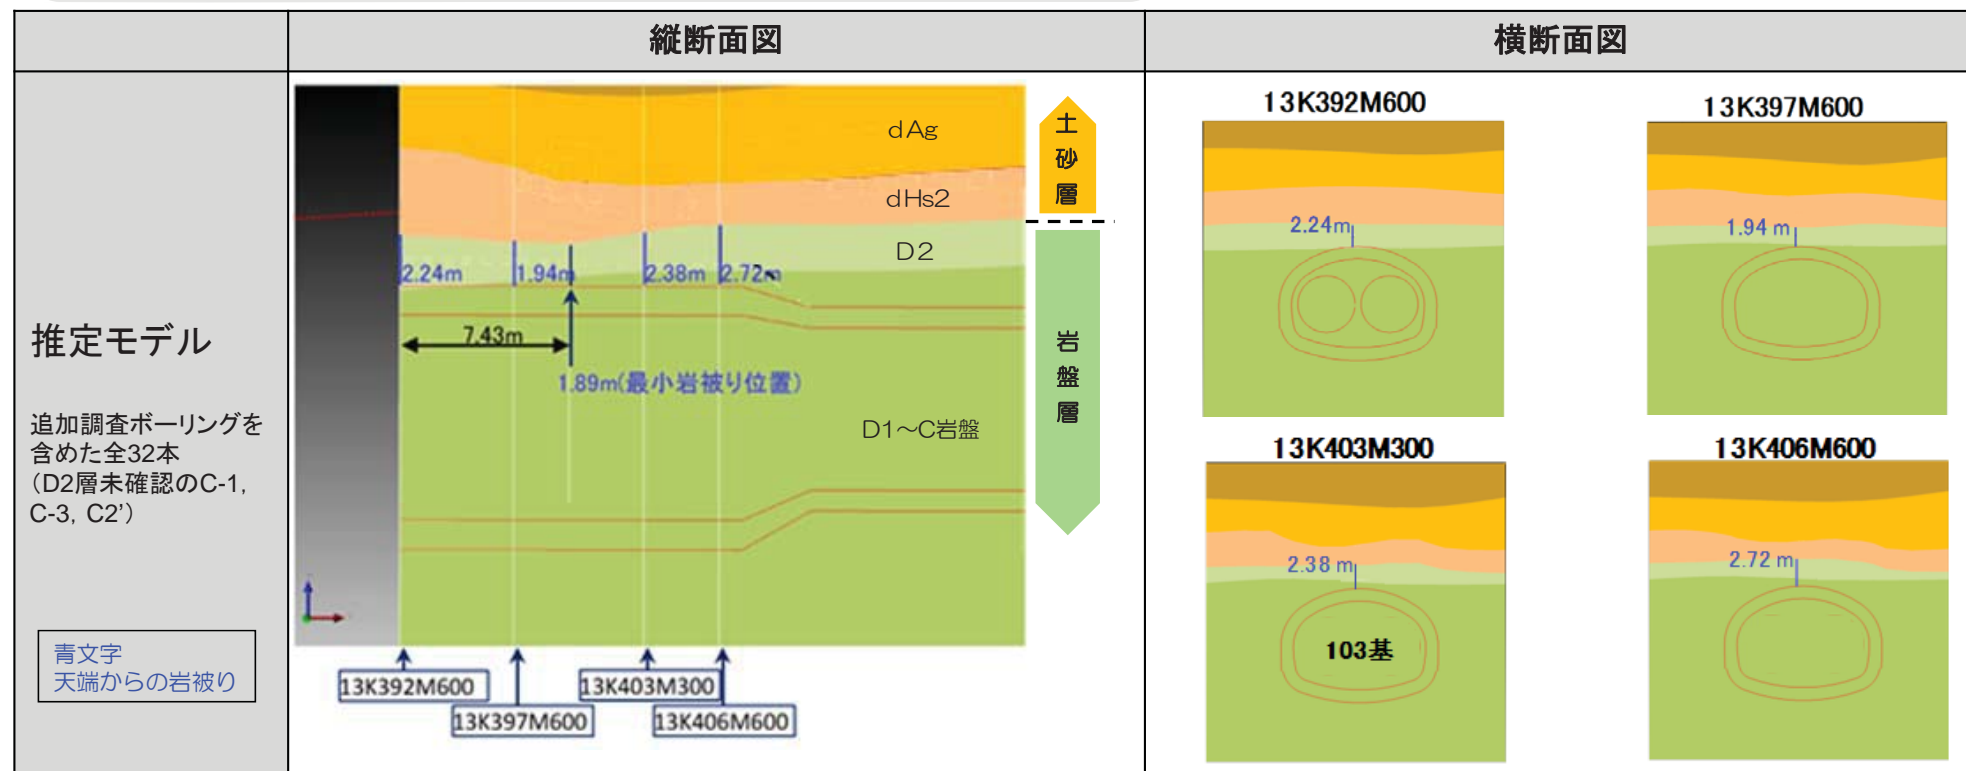
6) D2層の三次元的分布 (岩被りの推定)

・地質調査の結果、岩被りが1.89~2.72mであることが分った。

※D2層について  
 →交通局基準岩級分類ではN値<50をD2層と区分するが、今回の調査に当っては、N値を測定する標準貫入試験を実施しなかったため、針貫入試験による換算一軸圧縮強さ (0.2MPa未満) で評価した。

※ボーリングデータには、埋戻し後に陥没箇所でも実施されたものも含まれており、陥没事故による擾乱を受けている可能性も否定できない。

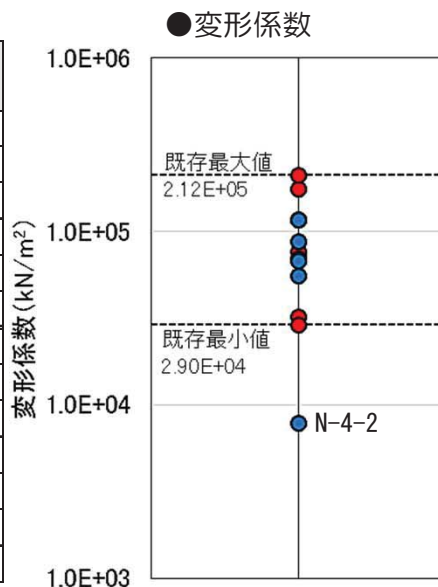
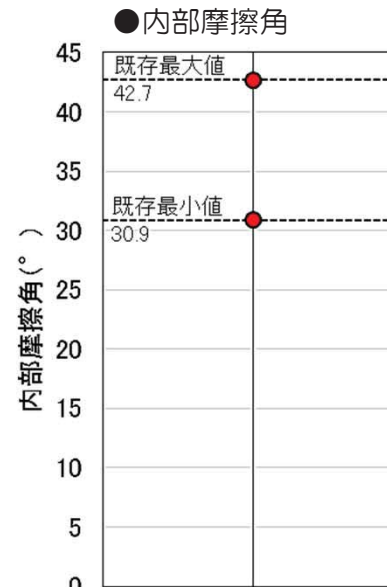
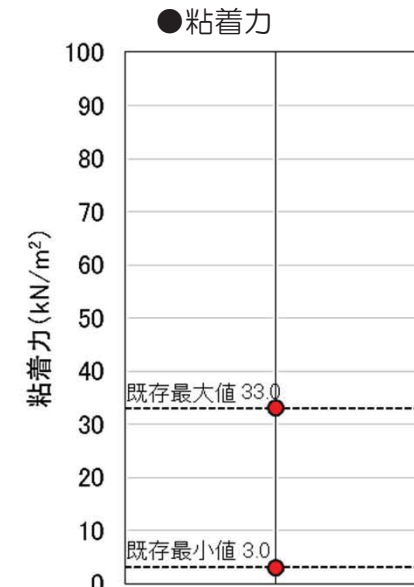
#### Dc2

- Dc2層の変形係数Eは、8~212MN/m<sup>2</sup>で分布している。
- Ds2層の変形係数Eは、19~400MN/m<sup>2</sup>で分布している。

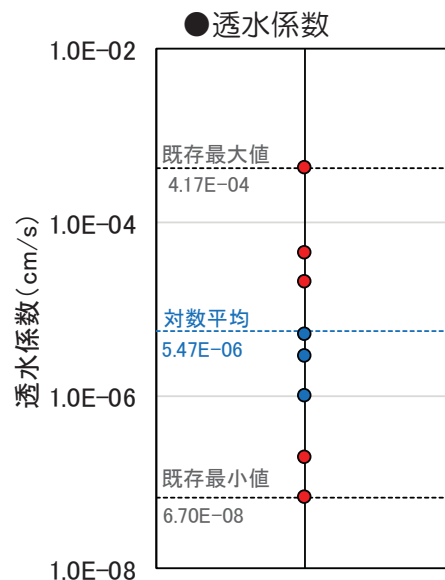
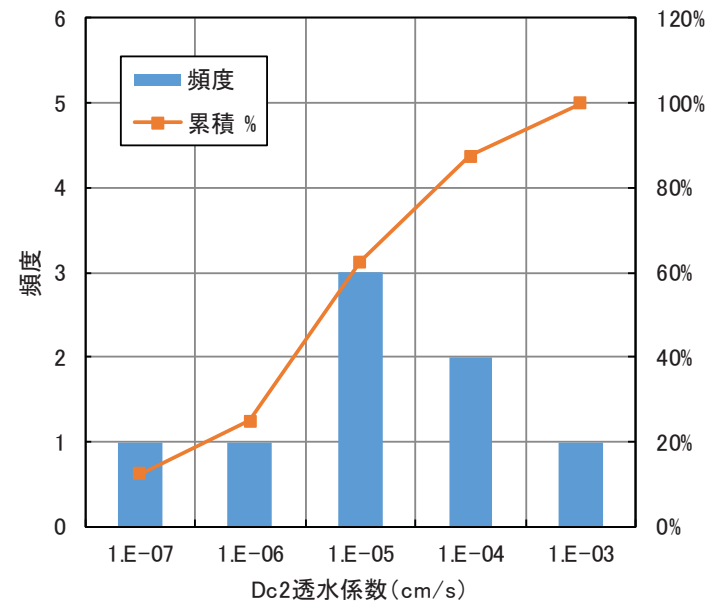
#### Dc2

- Dc2層の透水係数Kは $6.70 \times 10^{-8} \sim 4.17 \times 10^{-4} \text{cm/s}$ で分布している。
- Ds2層の透水係数Kは $1.13 \times 10^{-6} \sim 2.54 \times 10^{-5} \text{cm/s}$ で分布している。

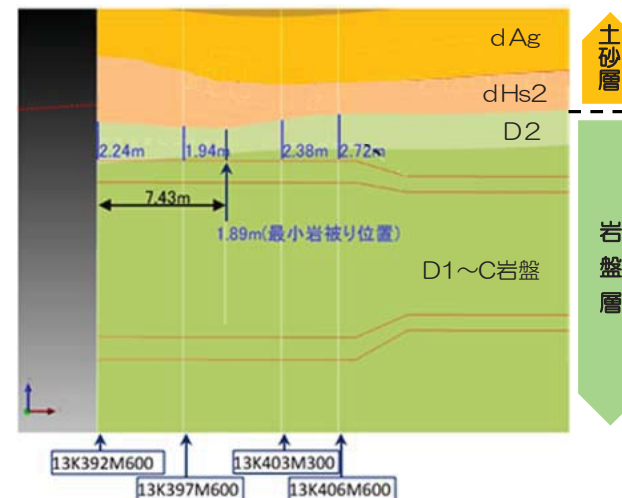
#### ③トンネルの岩被り

• トンネルの岩被りは1.89~2.72mと推定される。

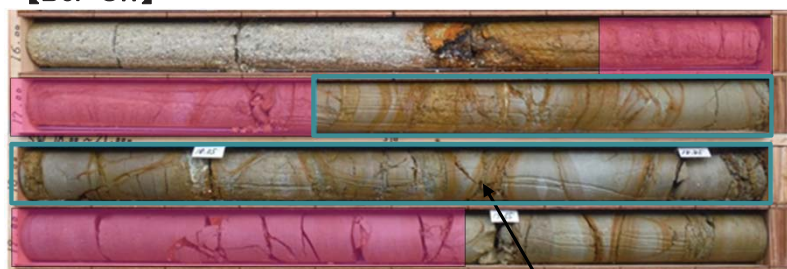
##### 【Bor-SW】

限界圧力 : ( $P_c > 0.20 \text{MPa}$ ) \*1  
換算ルジオン値 : ( $L_u = 4.46$ ) \*1

換算ルジオン値から計算した透水係数:  
( $k = 4.37 \times 10^{-5} \text{cm/s}$ ) \*1

※1 限界圧力、換算ルジオン値、換算透水係数は、P-Q曲線加圧時の注水量変化の解釈に議論の余地があるため、( )付きで示す。

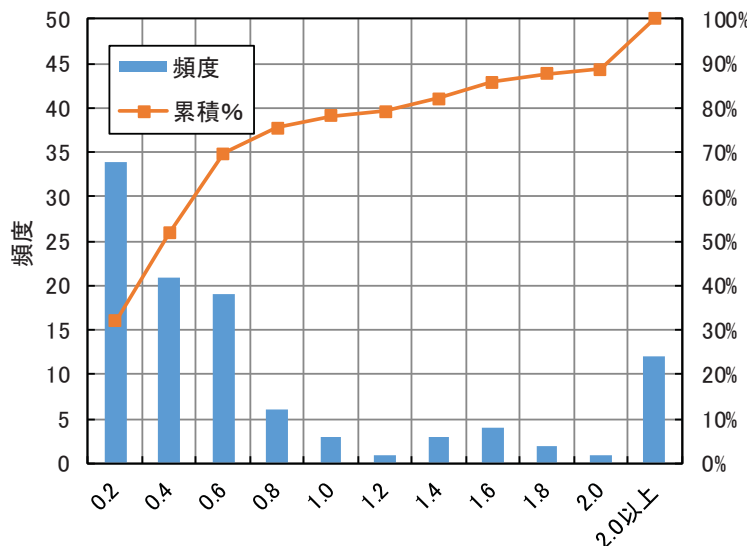
ゆるい砂層、換算一軸圧縮強さ(MPa)

- 約80%は換算一軸強度 ( $q_u$ ) が1.0MPa以下。
- 局所的に換算一軸強度 ( $q_u$ ) が2.0MPa以上が存在。

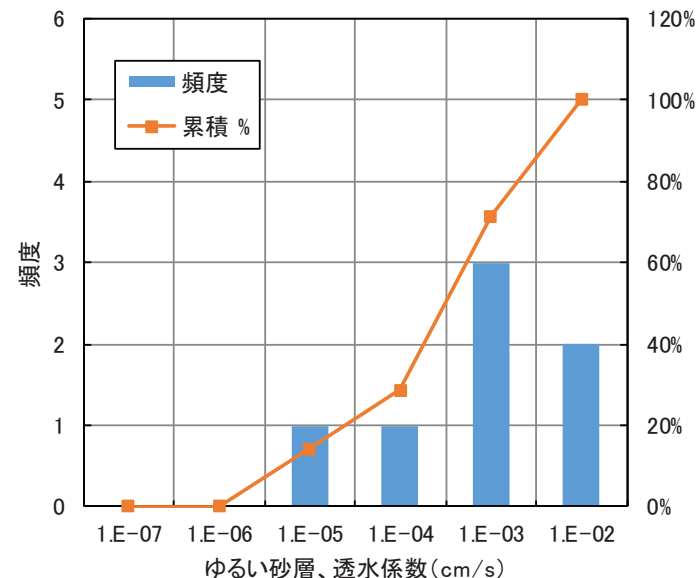
ゆるい砂層、透水係数(cm/s)

- データ数が少ないが、透水係数のばらつきが大きい。
- 約70%以上は透水係数 (K) が $1.0 \times 10^{-4}$  (cm/s)より大きい

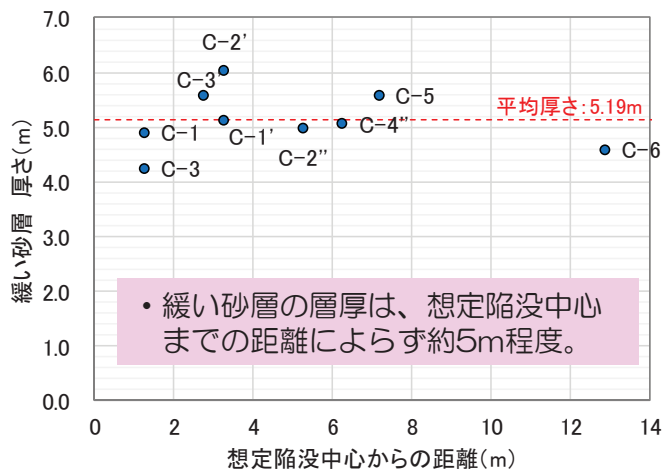
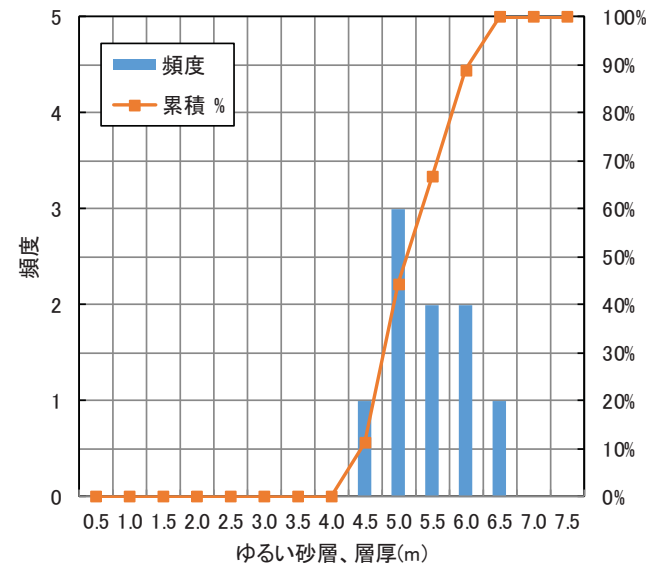
ゆるい砂層、層厚(m)

- 緩い砂層の層厚は、想定陥没中心までの距離によらず約5m程度。

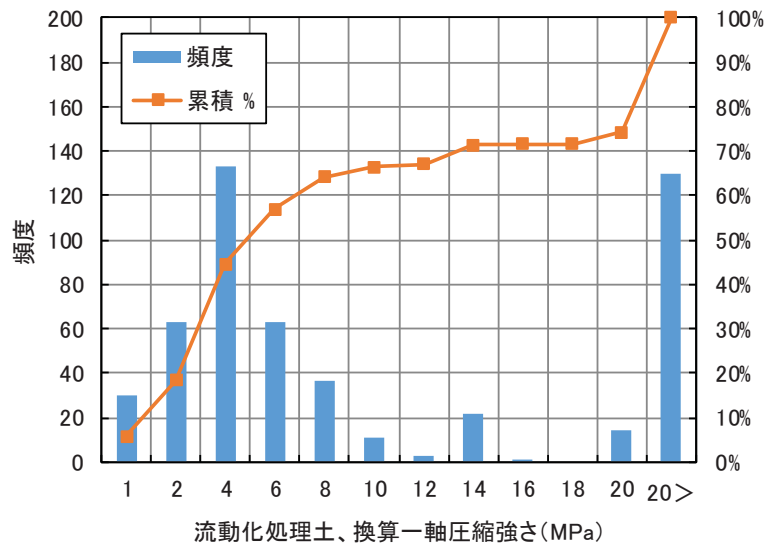
#### 【換算一軸圧縮強さ】

- ・約95%は換算一軸強度 ( $q_u$ ) が1.0MPa以上。
- ・局所的にゆるい砂等が混入して換算一軸強度が小さい部分がある。

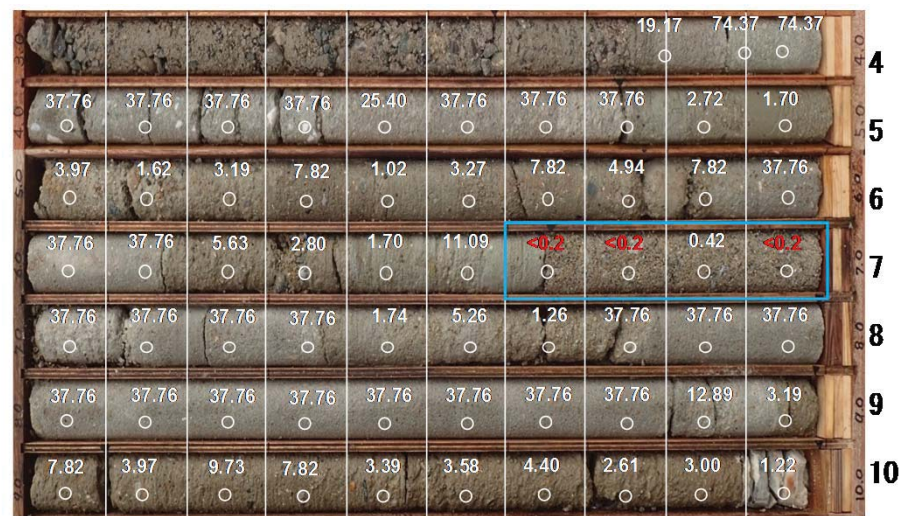
#### 【流動化処理土性状と針貫入試験結果 (C-3')】

- ・流動化処理土の大半は均質だが、崩落土砂等と混ざった箇所では換算一軸圧縮強さが1MPa以下となっている部分もある。

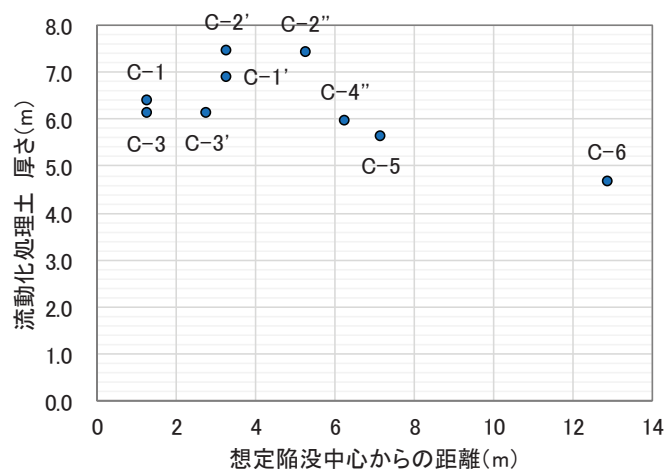
- ・流動化処理土の厚さは、4.7~7.5m。

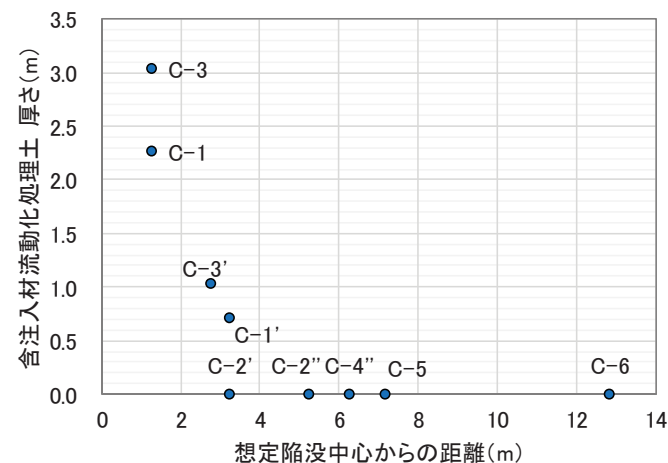
- ・含注入材流動化処理土※は、想定陥没中心の近くに存在。

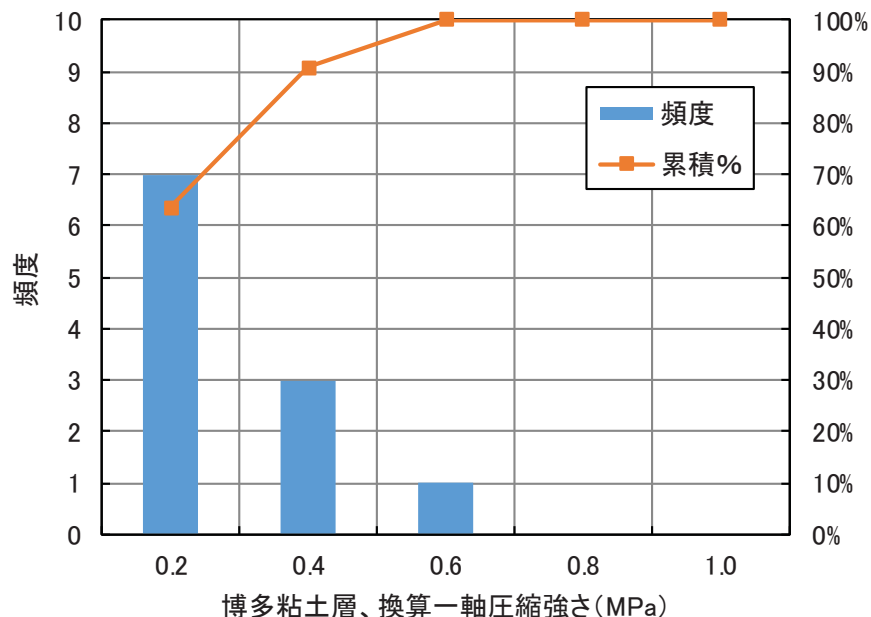
【換算一軸圧縮強さ】

- 換算一軸圧縮強度 ( $q_u$ ) が全て0.6MPa以下。
- データ数は少ないものの強度のばらつきは小さい。
