## 2. 地質調査結果（中間報告）について

平成29年 8月 31日（木）

福岡市交通局

## (2) 道路陥没部の地質調査結果 (中間報告)

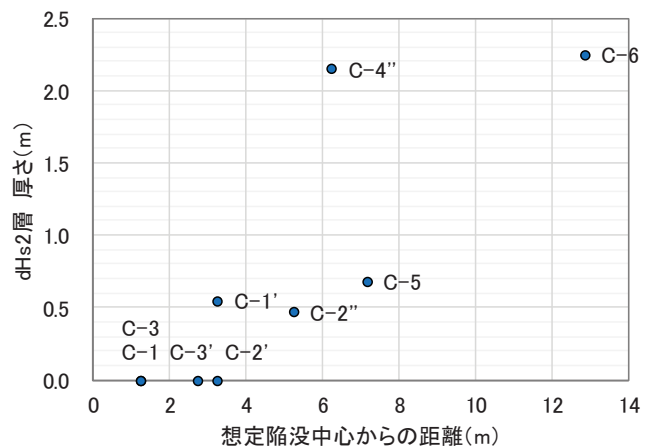
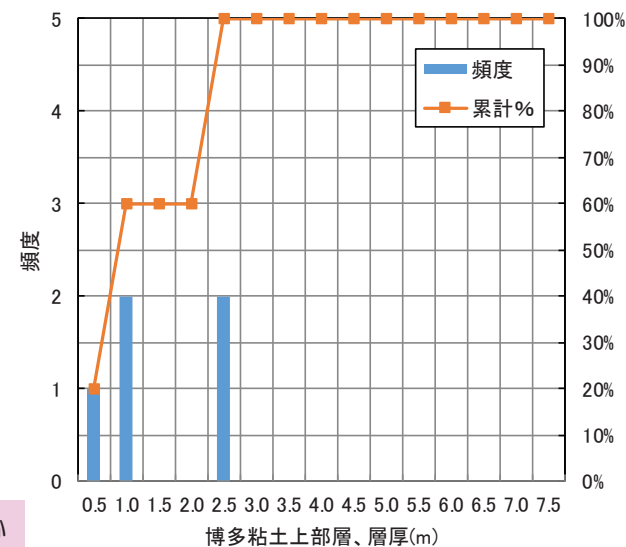
- 残存するdHs2層の厚さは、想定陥没中心に近いほど小さい。
