第7回七隈線建設技術専門委員会

## 七隈線延伸工事に係る道路陥没事故報告

～福岡市地下鉄七隈線博多駅（仮称）工区建設工事～

福岡市交通局

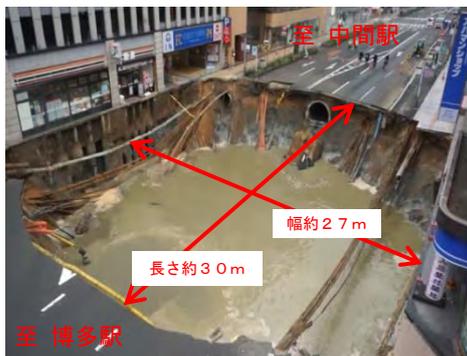
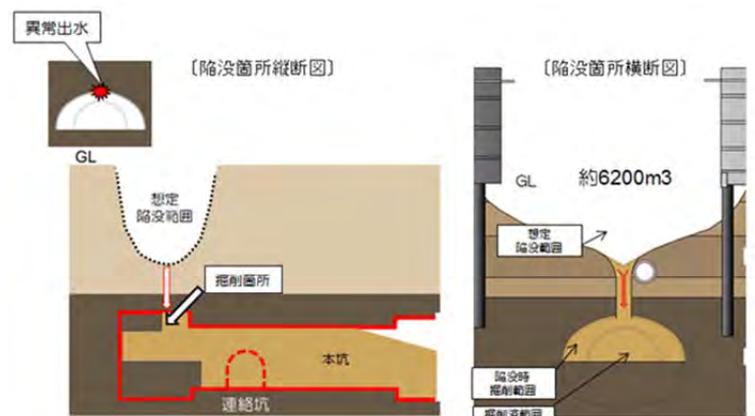
陥没状況(上から望む)

ナトム工法によるトンネル工事中に切羽上面が崩落したことにより, 地下水と土砂がトンネル内へ流出し, はかた駅前通り(博多駅前2丁目交差点付近)に幅約2.7m, 長さ約30m, 深さ約1.5mの規模で道路陥没が発生したものの。

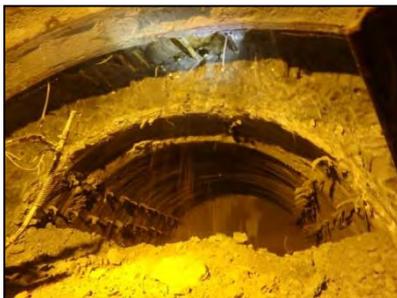
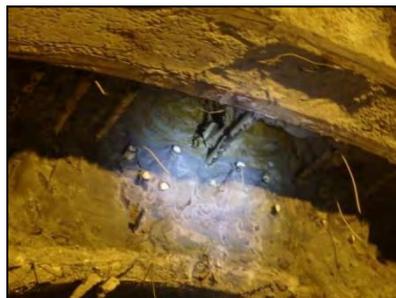
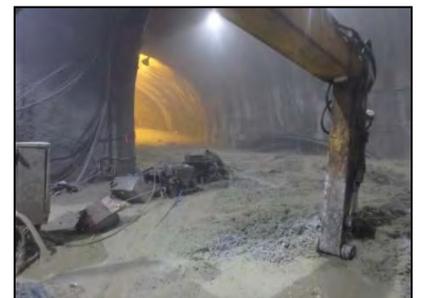
[陥没時のトンネル内状況写真]

- 0:40 頃 No103 基掘削開始
- 4:25 頃 連続的な肌落ち, AGF 鋼管間の部分的な肌落ち
- 4:50 頃 切羽天端からの異常出水(最初は濁り水)  
0.25m<sup>3</sup>程度の黒色塊が落下, 水と砂が大量に押し寄せる  
重機を切羽後方へ, 退避指示
- 5:00 頃 全員(9名)地上へ退避完了
- 5:05 頃 車両等の進入禁止措置開始【5:10 頃 措置完了】
- 5:15 頃 舗装クラック発生【陥没事故発生】  
交通規制範囲の拡大(博多口交差点～博多区役所南口交差点)
- 5:20 頃 道路南側陥没
- 5:24 頃 JVから交通局へ連絡
- 5:28 頃 JVから警察へ連絡
- 5:30 頃 道路北側陥没
- 5:50 頃 警察による交通規制開始
- 6:00 頃 消防隊出動 現場本部設置
- 6:30 頃 「地下鉄七隈線建設工事に伴う事故対策要領」に基づき,  
交通局理事を本部長とする事故対策本部(C体制)※を設置
- 7:20 頃 道路中央陥没
- 9:20 頃 交通事業管理者を本部長とする運転事故復旧対策本部相当の対策本部を設置
- 14:00 頃 交通管理者による交通規制から道路管理者による交通規制へ移行

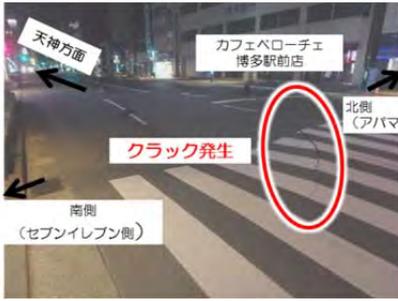
5:15頃 道路陥没(舗装クラック発生)

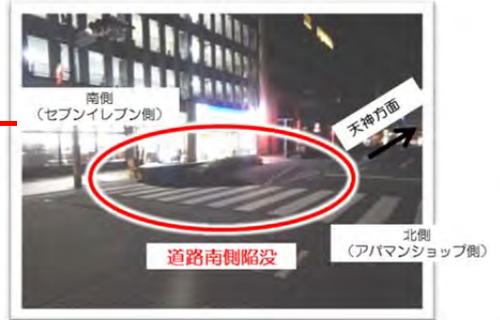
5:20頃 道路南側陥没

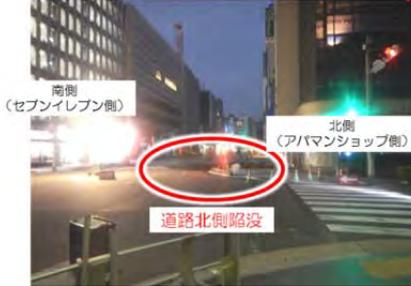
5:30頃 道路北側陥没

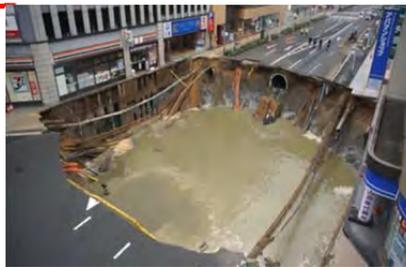
7:20頃 道路中央部陥没

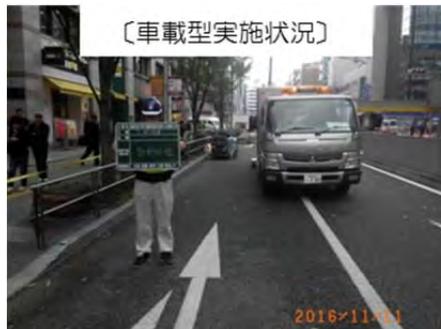
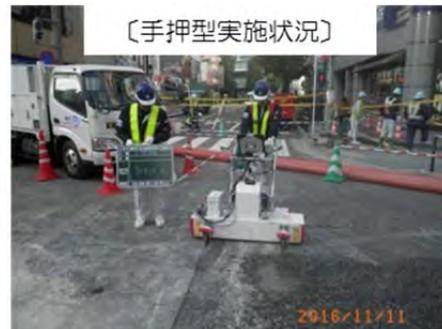
空洞調査（地中レーダー探査）により確認

⇒路面陥没に至るような空洞は見られなかった

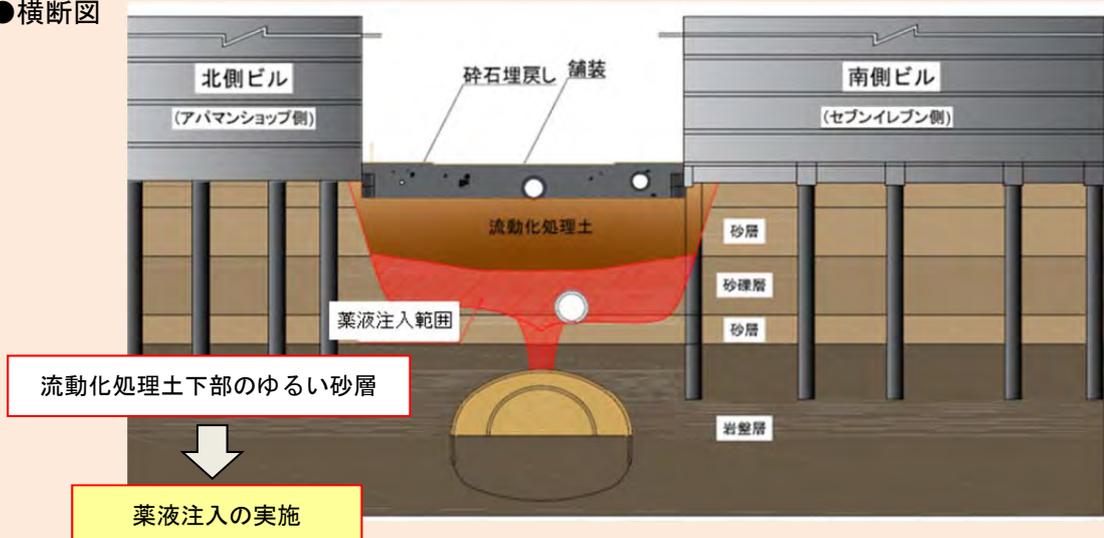
●横断図

### ③ 平均 38mm（最大 70mm）の路面沈下発生

流動化処理土下部の緩み箇所が道路開放後に圧縮されたことによる沈下と推測。

地盤改良前 (11/26)	地盤改良前 (12/2)	地盤改良後 (12/27)
80mm程度	86mm	26mm
4本のボーリング により算出	5本のボーリング により算出	3本のボーリング により算出

④ 薬液注入の開始（午後9時）

長期的により高い安全性を確保するため、地盤改良工事を実施。

- ・目的：流動化処理土下部の地盤改良
- ・期間：12/2～12/28

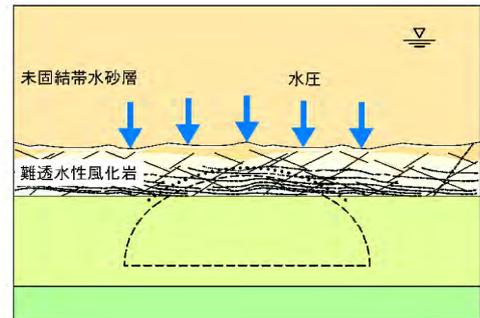
①

- ・ 難透水性風化岩の上部が強風化，低強度となっている。
- ・ 未固結帯水砂層からは水圧が作用している。

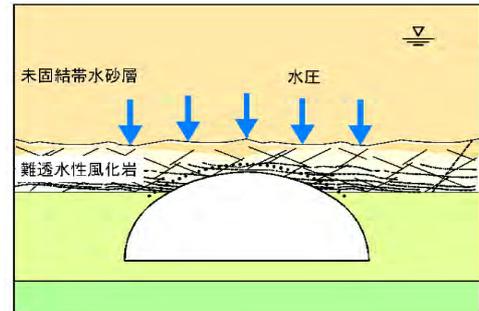
②

- ・ 上部の強風化，低強度部を薄く残し，トンネルが掘削される。

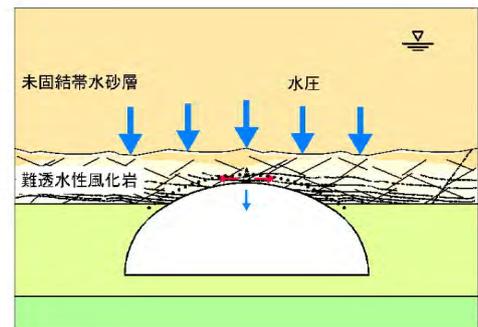
③

- ・ 残った薄い強風化，低強度部に水圧が作用し，難透水性風化岩に緩みや亀裂が進展し始める。または，潜在的弱部に水みちが形成される。

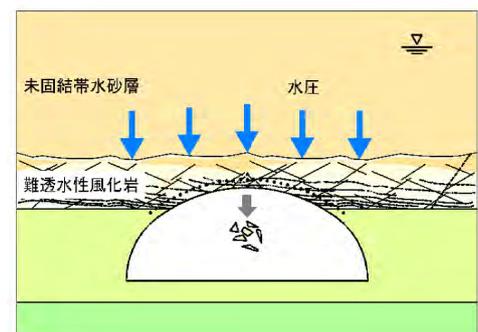
④

- ・ 連続的な剥落，漏水を伴いながら，難透水性風化岩の破壊が進行する。

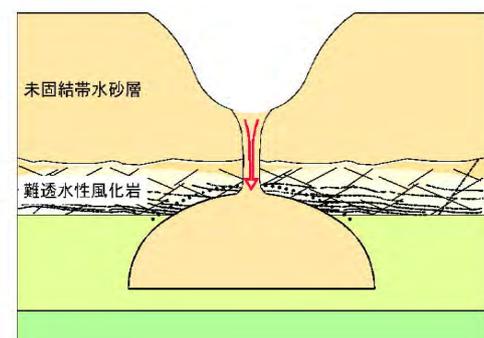
⑤

- ・ 未固結帯水砂層が地下水とともにトンネルに流入し，道路陥没に至る。
