事故の再発防止策及び今後の取組みについて

平成29年 5月 12日（金）

福岡市交通局

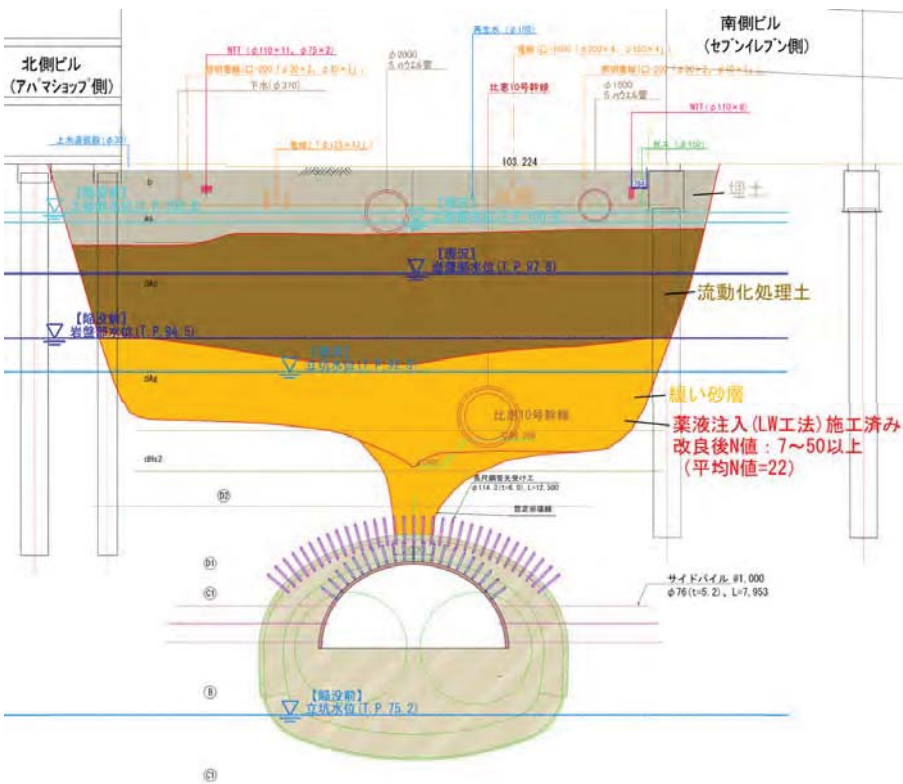
道路陥没部断面図 (推定)

2016年11月8日：道路陥没発生

2016年11月26日：路面沈下 (平均38mm、最大70mm)

2016年12月 2日：地盤補強 (緩い砂層) のため、薬液注入開始
12月28日：薬液注入終了

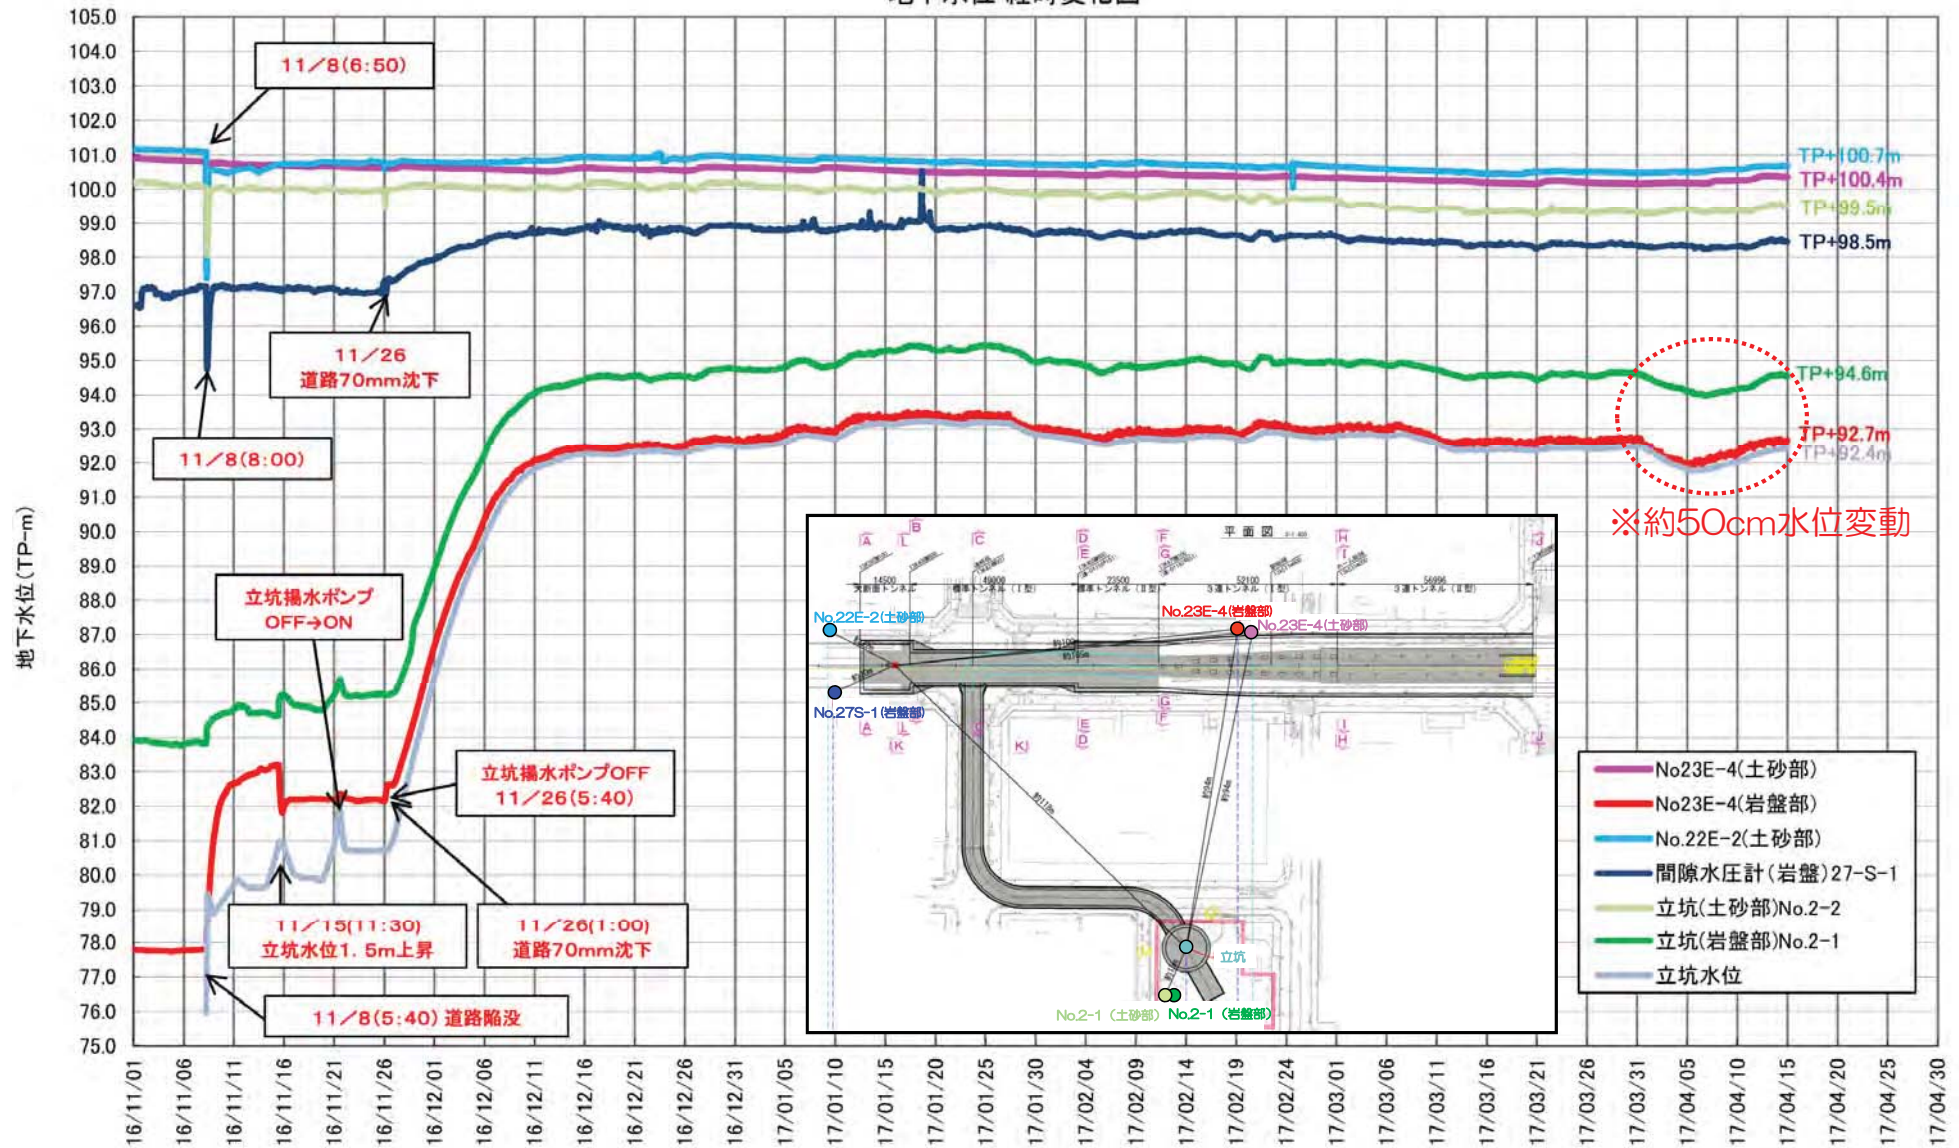
地下水位 経時変化図

- 11/26立坑排水ポンプを停止した。
 - 現在、地下水位は安定している。
- ※開削側のアンダーピニング工事で仮受け杭の掘削を行うと、約50cmの立坑水位や岩盤部水頭の変動が確認された。

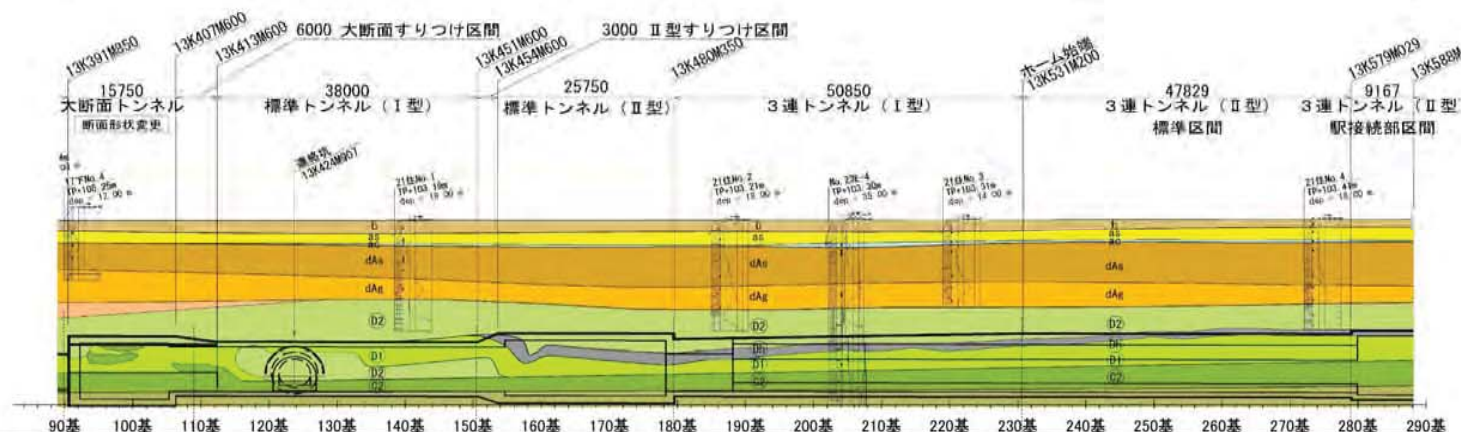
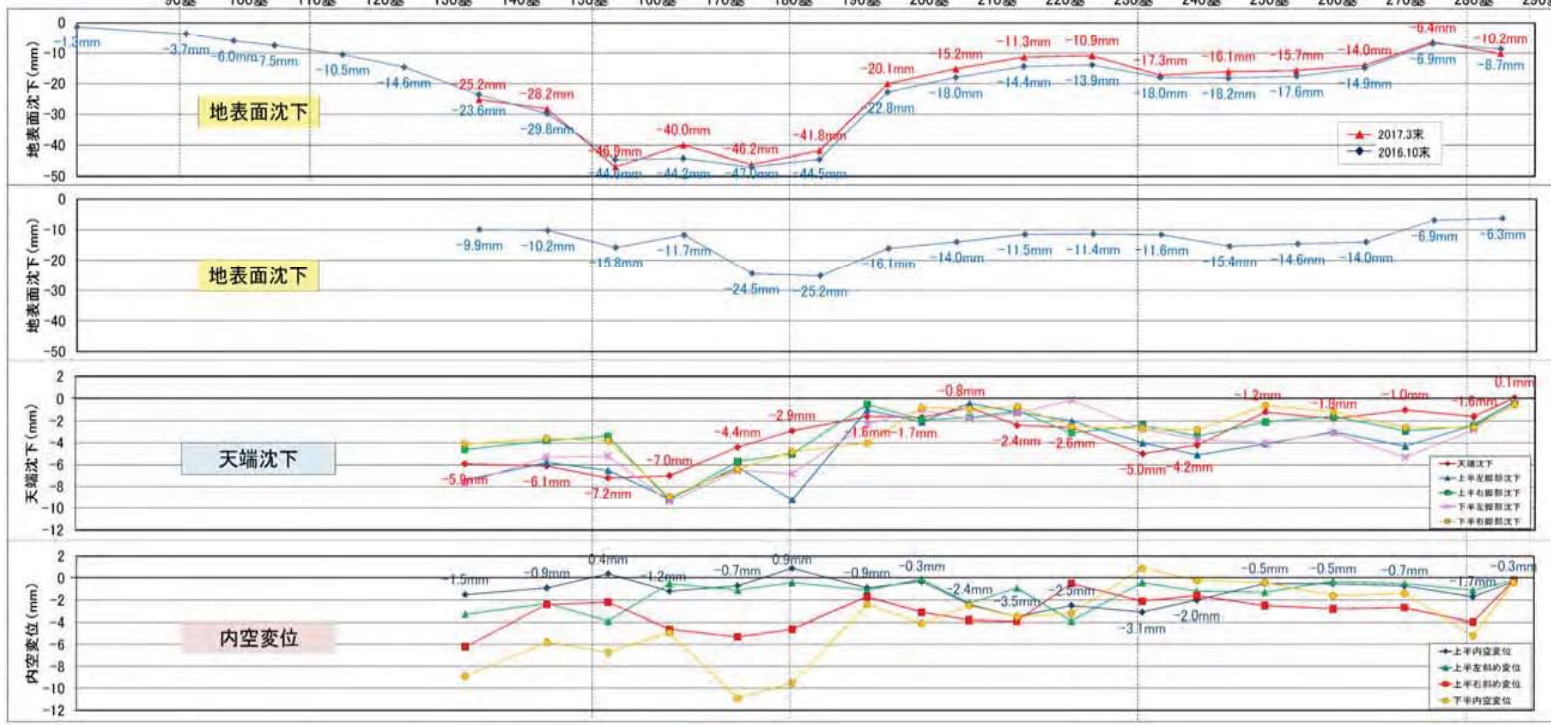
地表面沈下 標準トンネルⅡ型付近で地表面沈下が大きい。（岩盤部地下水頭低下の影響で推定13mm程度の沈下が発生。）
 岩盤部の地下水頭回復（15.0m/50日）の影響で、地表面が3mm程度隆起した。

天端沈下 標準トンネルⅡ型付近で天端沈下が大きい。

内空変位 変位量に大きな差が見られない。（標準トンネルⅡ型の下半内空変位を除く。）

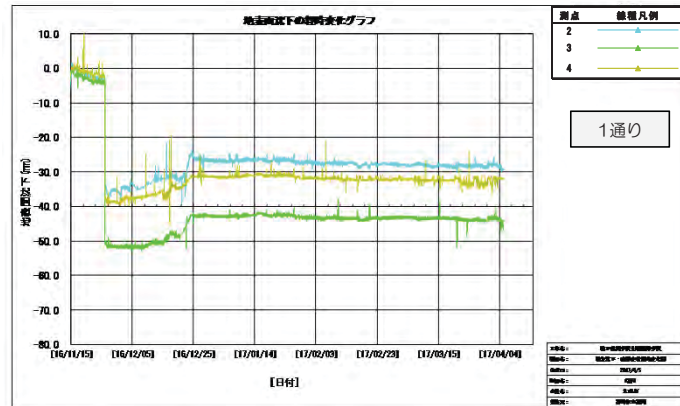
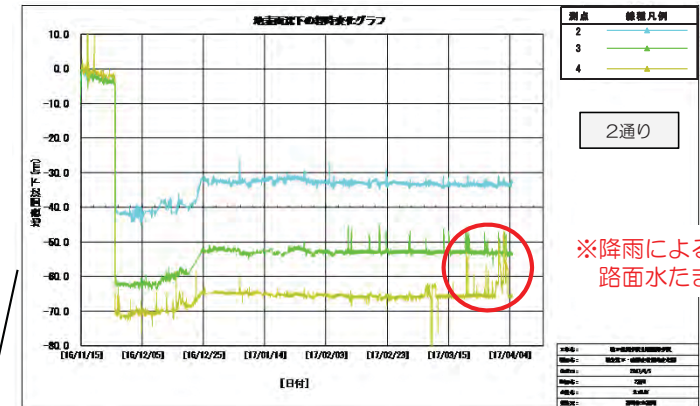
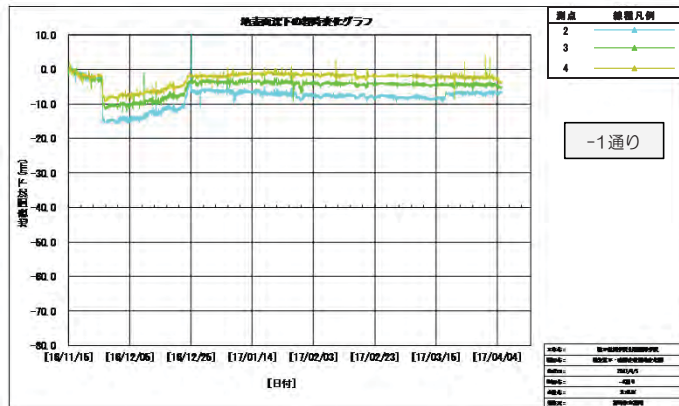
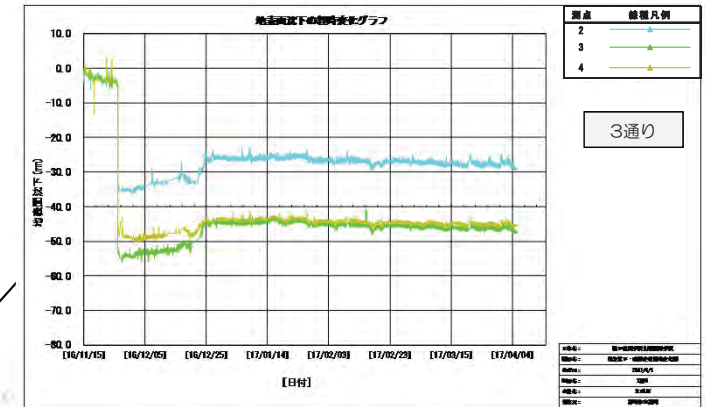
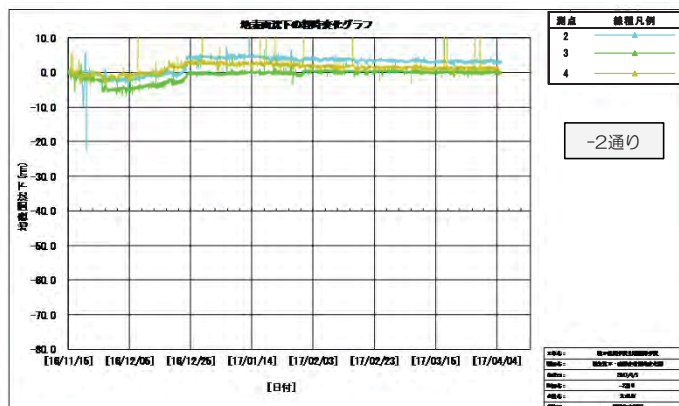
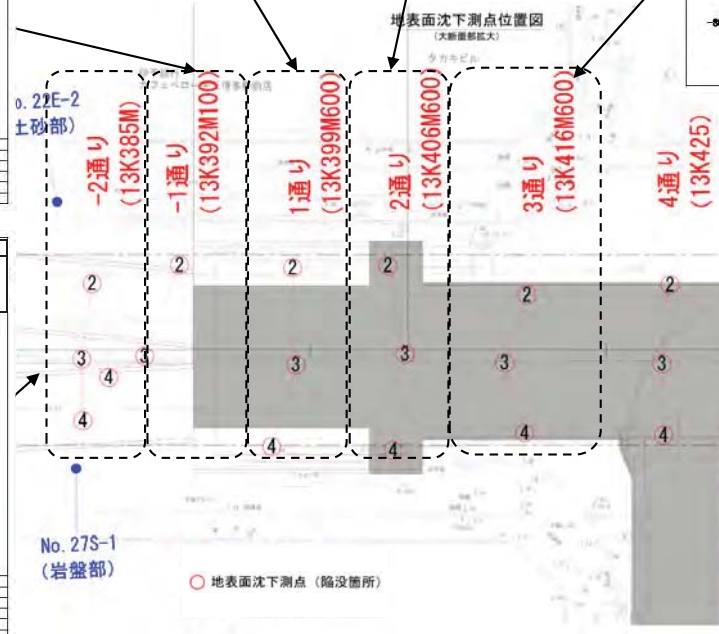
大断面トンネル部の地表面沈下計測値は安定している。

※) 2016/12/6~12/28 緩い砂層への薬液注入実施

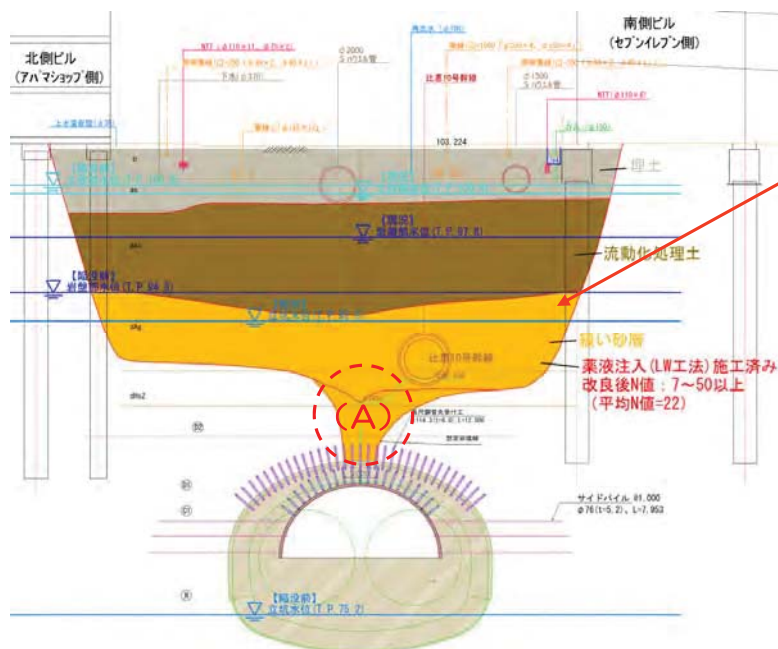
陥没部横断面図

ボーリング調査、薬液注入工（削孔時施工データ）から陥没形状を推定した。

- (A) トンネル天端上部の崩落範囲が明らかになっていない。
- (B) トンネル縦断方向の陥没形状(博多駅側)の確認が出来ていない。

→再発防止策として、陥没範囲を特定するための追加調査が必要。

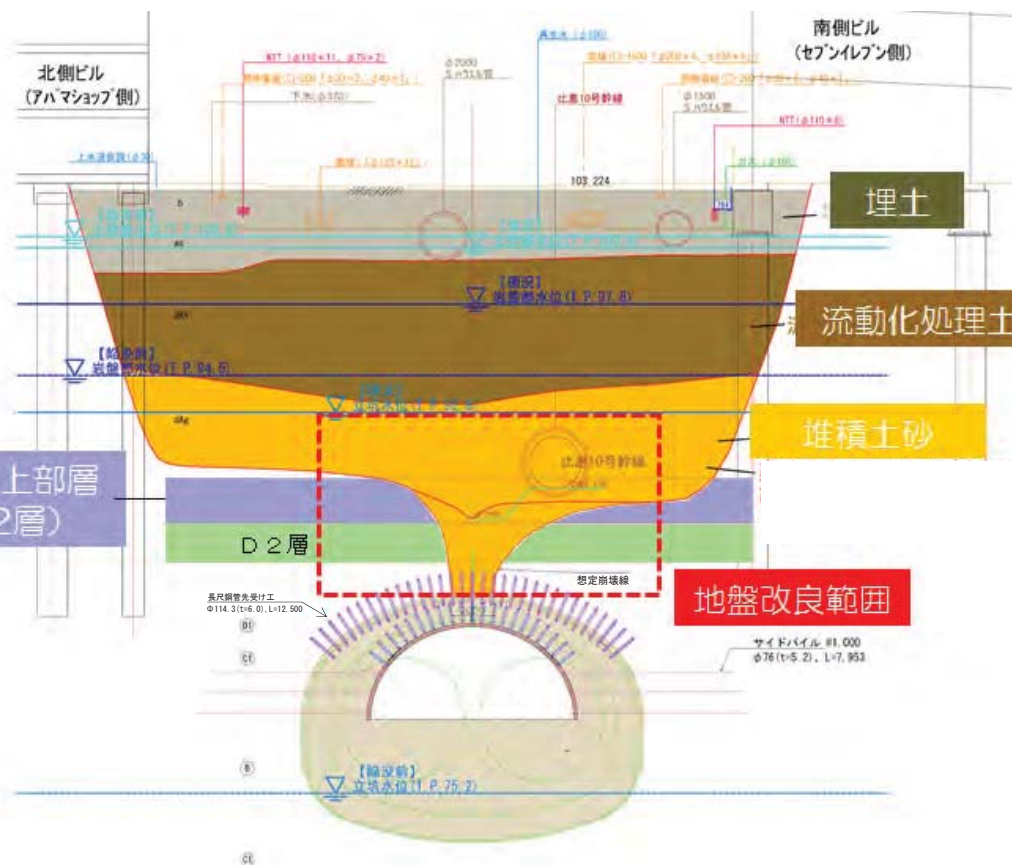
陥没復旧部の構成

一軸圧縮強度 5,130~15,523kN/m²
(平均10,176kN/m²)

- ①薬液注入工 (LW工法) により充填注入されている。(改良後N値: 7~50以上)
【平均N値=22】
- ②下水管等破損したインフラ設備等が埋まっている。

- ①LW工法による地盤改良は、長期的な止水性は期待できないため、上部未固結帯水砂層の地下水が坑内に流入し、道路陥没部が不安定化する可能性がある。
- ②トンネル天端上部の陥没孔が流動化処理土などの上載荷重を支持できず、トンネル天端部が崩落する可能性がある。

- ①止水性
→上部未固結帯水砂層の地下水が坑内に流入しないよう、難透水性地盤を造成する。
- ②地盤強度
→トンネル天端上部の陥没孔に作用する上載荷重を支持できる人工地盤を造成する。

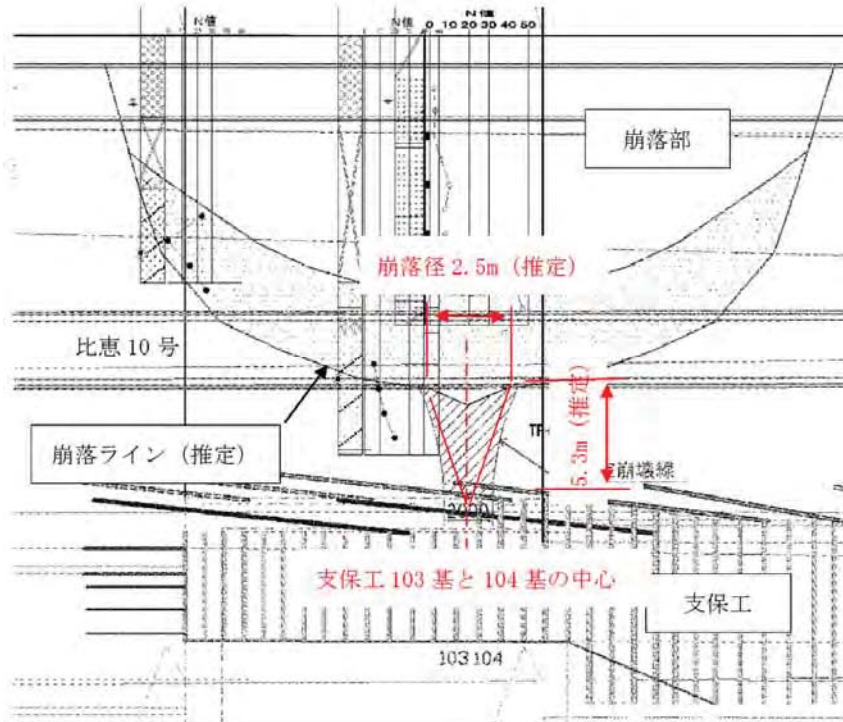
縦断面図

- 支保工103、104基の中心から、主働崩壊線を引き推定する。
 - ①内部摩擦角 ϕ は追加調査ボーリングの結果の平均値を採用
 - ②トンネル天端から崩落線（推定）までの高さは5.3mと推定

→これらより、崩落径の初期値は2.5mと推定

※崩落径2.5mの場合、止水を目的とした地盤改良は「薬液注入工設計資料：日本グラウト協会」の「(3) 最小改良範囲の具体例 a) ライナープレート立坑の例」に記載の最小改良範囲3.0mを確保する設定とし、 $3.0+2.5+3.0=8.5\text{m}$ の改良径を計画する。

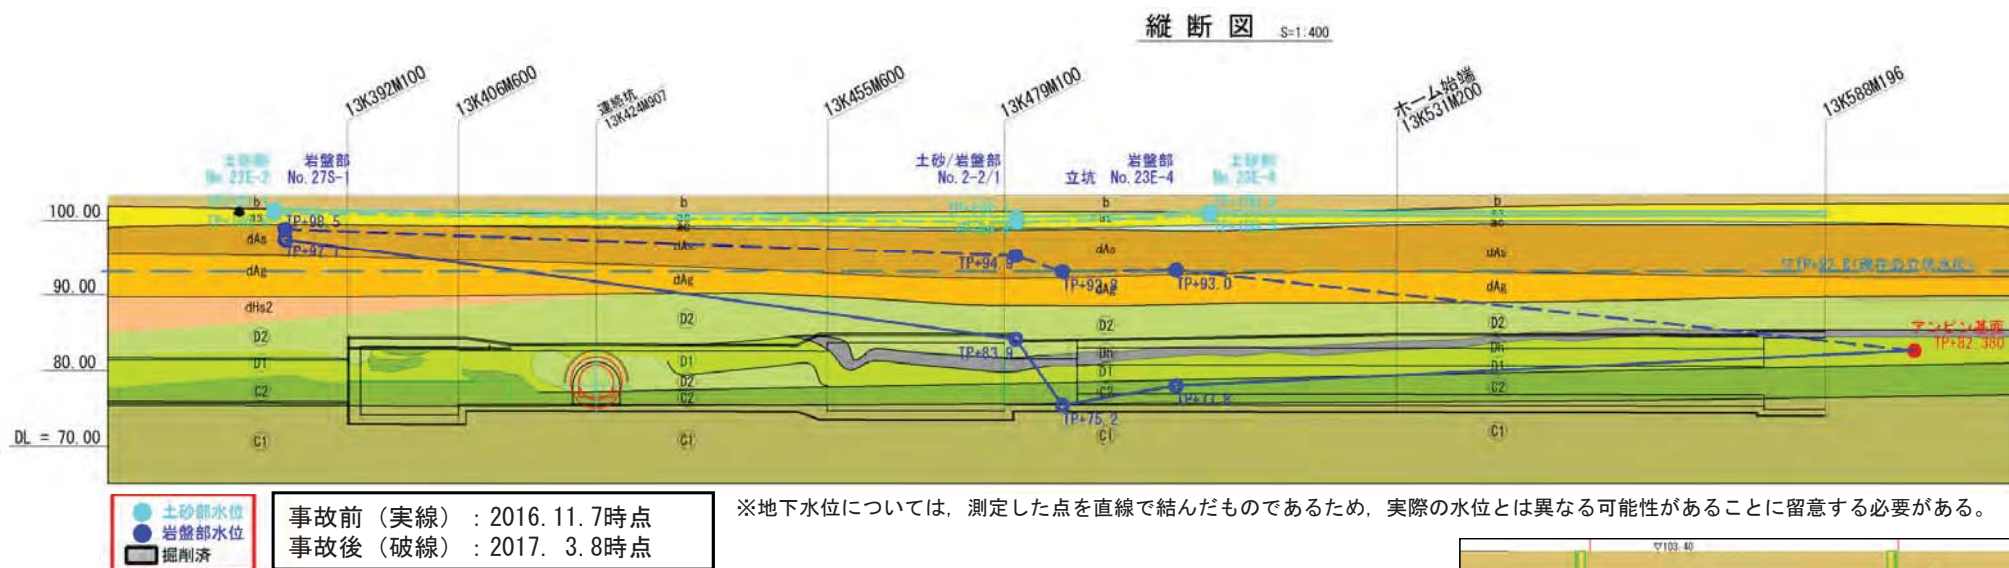
- ① トンネル坑内は地下水で満たされている。
(立坑水深=17.6m、坑内水量≒20,000m³)
- ② トンネル坑内貯留水の水質は、福岡市下水道放流基準を満たしている。
(2017年4月28日時点)
- ③ 周辺地下水位や地表面沈下などの計測値は安定している。

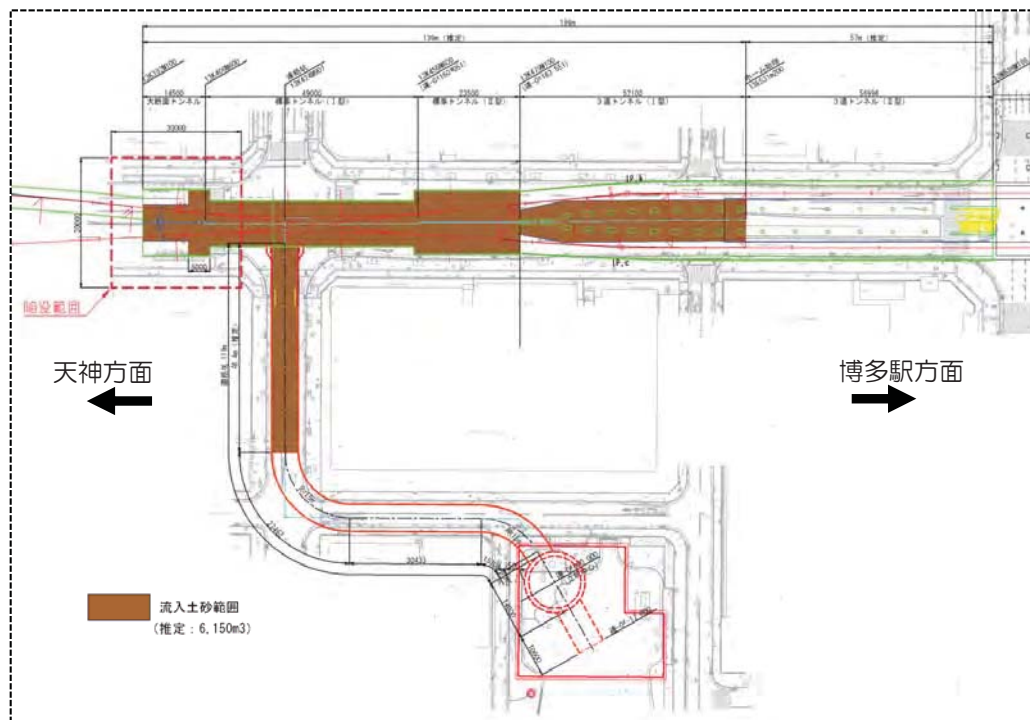
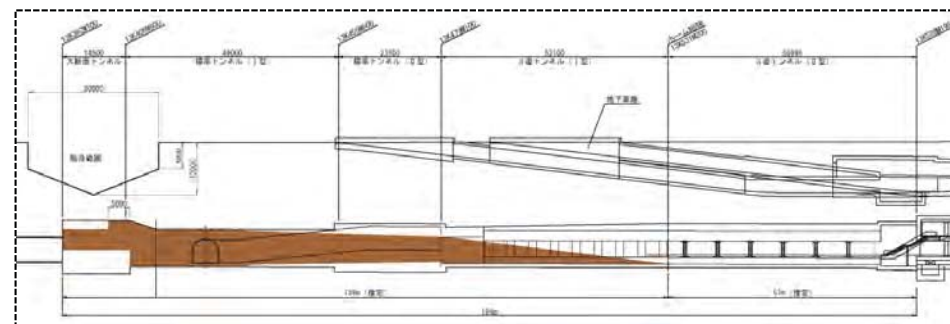
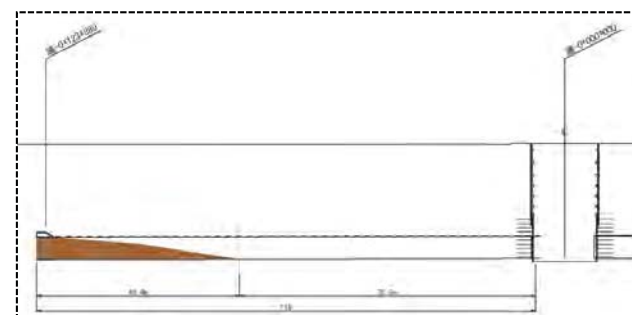
- ① 陥没部の土砂は坑内に堆積している。
(堆積土砂量≒6,150m³、堆積厚さ≒7.2m)
- ② 堆積土砂は荒江層砂質土、荒江層砂礫が主であり、砂・礫が90%以上と推測される。
- ③ 水抜き後も湧水は生じている(約400L/分)。
- ④ 堆積土砂内には、重機等資機材が埋まっている。
