地下鉄七隈線延伸建設工事における 道路陥没事故と設計・施工の経緯について

平成29年 1 月
福岡市交通局

2 道路陥没事故について

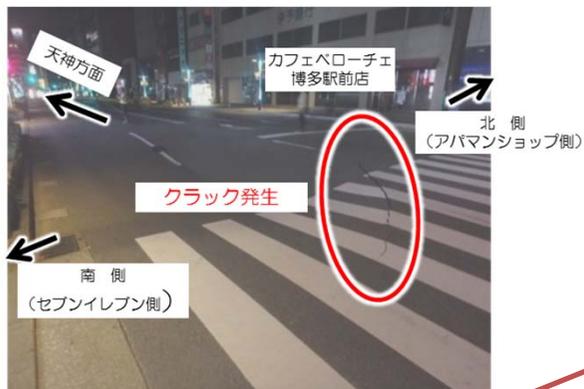
5:15頃 道路陥没(舗装クラック発生)

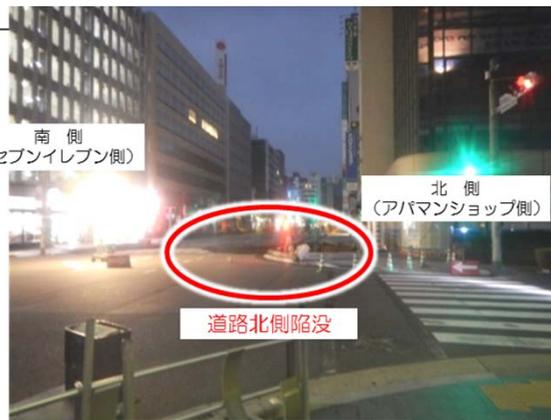
5:30頃 道路北側陥没

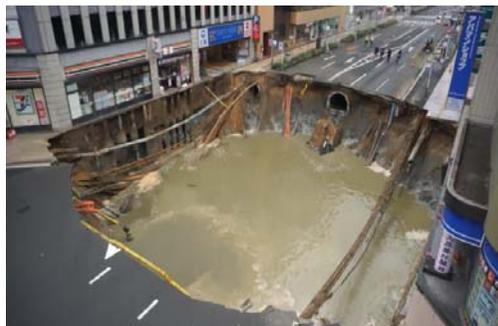
7:20頃 道路中央部陥没

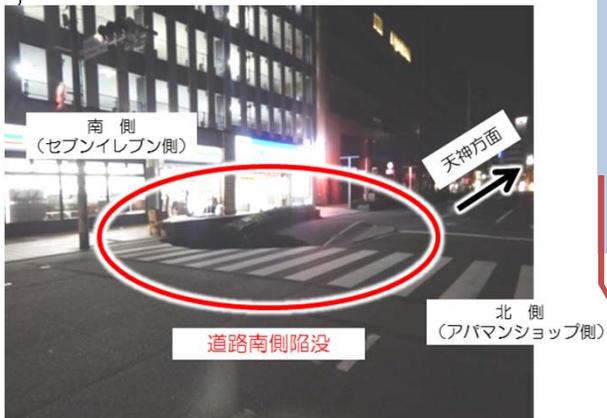
5:20頃 道路南側陥没

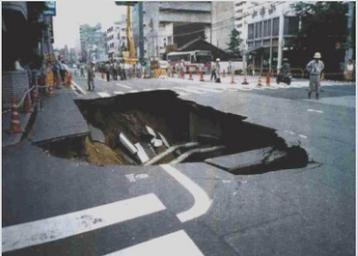
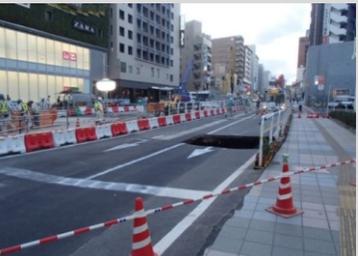
工事名	福岡市高速鉄道3号線薬院工区建設工事	福岡市地下鉄七隈線中間駅(仮称)建設に伴う住吉6号幹線移設工事
事故発生日	平成12年6月20日	平成26年10月27日
陥没規模	幅約5m×長さ約10m×深さ約8m	幅約4m×長さ約5m×深さ約4m
工法	開削工法(連続地中壁)	開削工法(鋼矢板土留壁 欠損部地盤改良)
地質	洪積層砂礫	洪積層砂礫
状況写真

発生原因	土留壁の施工ジョイント部に弱部があったため、地下水により浸食が始まり、土留壁の一部が破損し土砂が流入した	欠損防護部の地盤改良に一部改良不足があったため、その改良不足箇所が土砂流入経路となり、立坑内に土砂が流入した
再発防止対策	<p>従来の点検項目に加えて、土留壁の重要点検項目を新たに定め、掘削過程における監視体制の強化を図る</p> <div style="border: 1px dashed black; padding: 5px;"> <p>【重要点検項目】</p> <p>(路面状況)</p> <ul style="list-style-type: none"> ・構外点検(亀裂・段差) ・構外点検(沈下) <p>(構内状況)</p> <ul style="list-style-type: none"> ・構内点検(湧水・漏水) ・構内点検(クラック) ・構内点検(変形) ・構内点検(にじみ・損傷) ・構内点検(変形・異常) ・構内点検(変位) </div>	<p>交通局の仕様書を改定して、地盤改良の出来形確認を強化するとともに、施工者の責任を明確化</p> <div style="border: 1px dashed black; padding: 5px;"> <p>【改定事項】</p> <ul style="list-style-type: none"> ・施工前に改良箇所付近で土質調査を実施したうえで、設計照査実施後に着手 ・施工計画の記載事項に搬入機材の点検記録や工事手順毎の施工管理方法を追加 ・施工完了後に施工記録の提出を義務化 ・出来形管理について、現場条件に合った確認箇所、頻度、方法を監督員協議により決定 ・土留欠損防護など土留機能を有する工種について、施工上の留意点などを追記 </div>

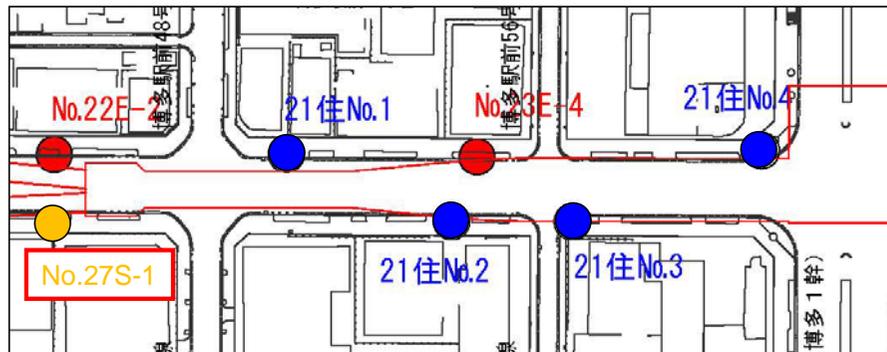
平成27年10月, JVが追加のボーリング (No. 27 S-1) を実施。調査結果から当初の想定よりも土砂層が厚いことが判明した。

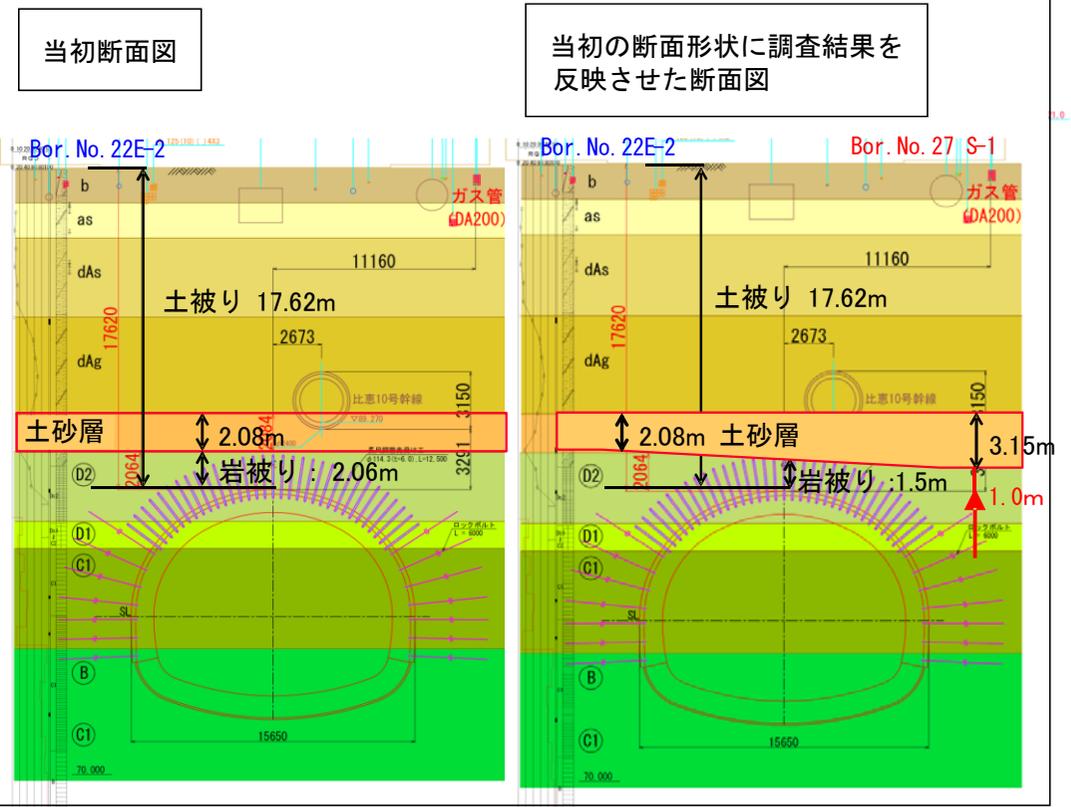
当初設計における断面図と追加ボーリング結果を反映した断面図を下图に示す。これにより, 当初設計では岩被り約2.1mであったものが, 地層を見直した結果, 岩被りが最小で1.0m程度となることが判明したため, 断面形状の変更に向け検討を開始した。

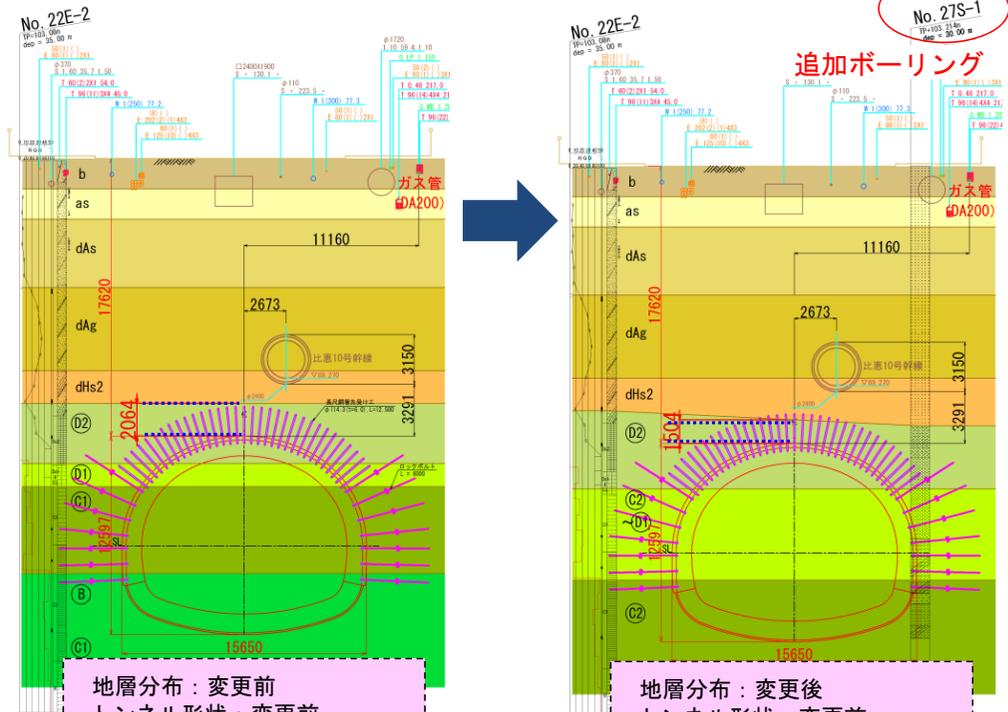
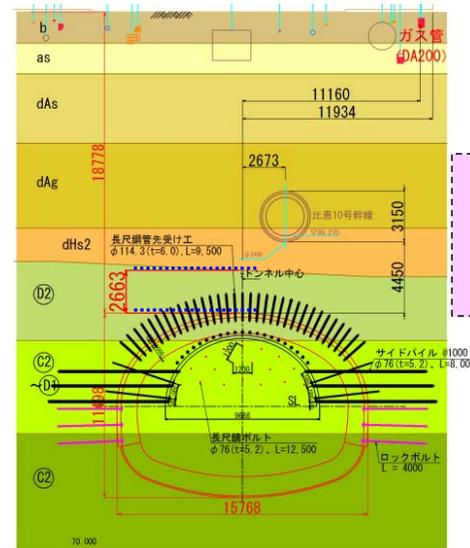
- 追加ボーリング結果より、土砂層厚が増加し岩被りが約2.1mから約1.5mとなった。

地層分布：変更前
トンネル形状：変更前
掘削方法：変更前
↓
岩被り：約2.1m

地層分布：変更後
トンネル形状：変更前
掘削方法：変更前
↓
岩被り：約1.5m

- 大断面トンネルの形状をより扁平にし、岩被り2m以上を確保した。

- 補助工法の見直し。

大成JVより、地上部からの薬液注入工について、地下埋設物が支障となり、十分な効果が上がらない可能性があることなどから、より安全な施工とするために、下記の提案があり、これを採用した。

- ・ 注入式長尺鋼管先受工二重化
- ・ 注入式サイドパイル工
- ・ 高強度吹付コンクリート工
- ・ 長尺鏡ボルト工

地層分布：変更後
トンネル形状：変更後
掘削方法：変更後
↓
岩被り：約2.7m
