3. 参考資料

(2) 3連左右坑掘削時の計測結果 (A・C計測)
: 右坑 坑内変位 (1/3)

福岡市地下鉄七隈線博多駅工区建設工事 層別沈下測定 経時変化図

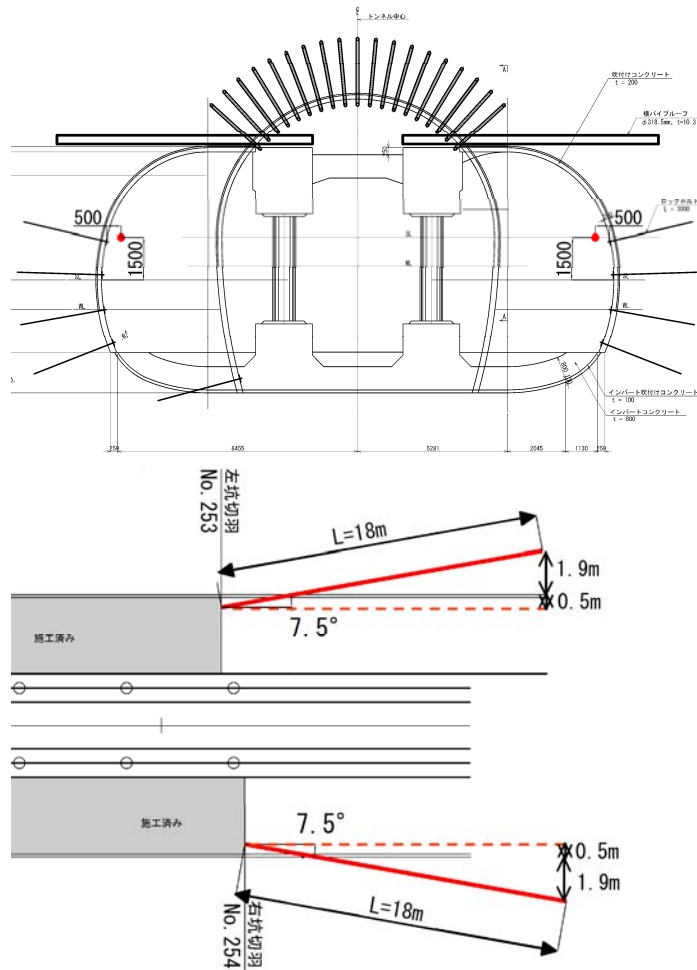
図-1 探りボーリング施工位置

- 過去 (平成28年1月) の3連トンネル中央坑掘削において、支保No.265 (TD=83.0m) 付近で天端からの小崩落が発生している。(写真-1) これは、当該崩落切羽付近に分布している破碎された炭質頁岩と破碎軟質化した頁岩が流れ目で切羽に分布していたことに起因し、発生したものとして推定されている。そこで、今回の左右坑掘削時には、破碎帯の位置確認および水抜きのため、事前に切羽前方断面外へ向けてドリルジャンボを使用した探りボーリング (L=18m) を実施した。(図-1)

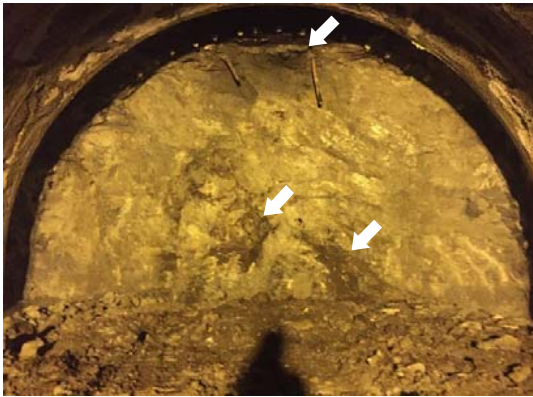
写真-2 切羽写真（中央坑 No.260基）

- ・ 左右坑ともに、削孔中および削孔終了後の湧水は見られなかった。
- ・ 【探りボーリングの結果】 【中央坑での破砕帯出現位置】 【地質調査結果での走向・傾斜】 を鑑みた破砕帯想定出現位置を図-3にまとめた。
 ※ 【中央坑での破砕帯出現位置】 中央坑ではNo.260付近から破砕帯（黒色の地山）が出現した（切羽写真（写真-2）より）。
 【地質調査結果での走向・傾斜】 地質調査結果より、破砕帯は図-2に示すような形で切羽に出現してくると想定される。
- ・ 上記調査結果に基づき、破砕帯想定出現位置手前で切羽の安定性、施工の安全性を確保するために、
 鋼管長尺鏡ボルト（ $\phi 76.3\text{mm}$ 【鋼管】 $L=12.5\text{m}$ 、注入材：ウレタン）を実施した。このことで、安全に掘削を完了させた。

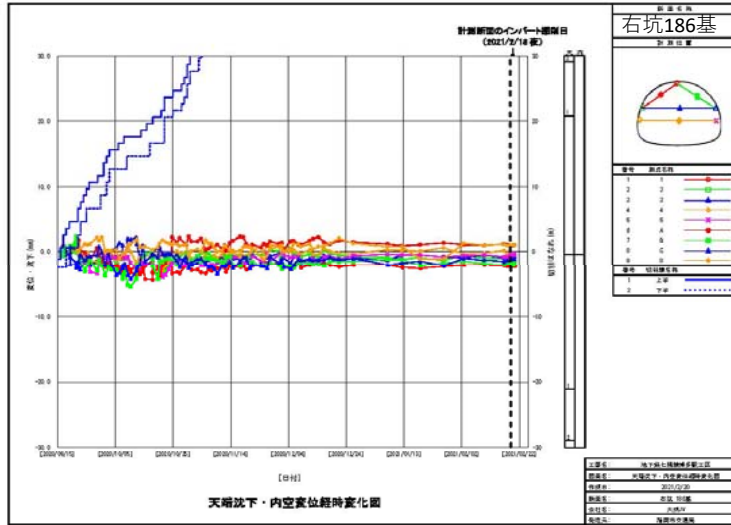
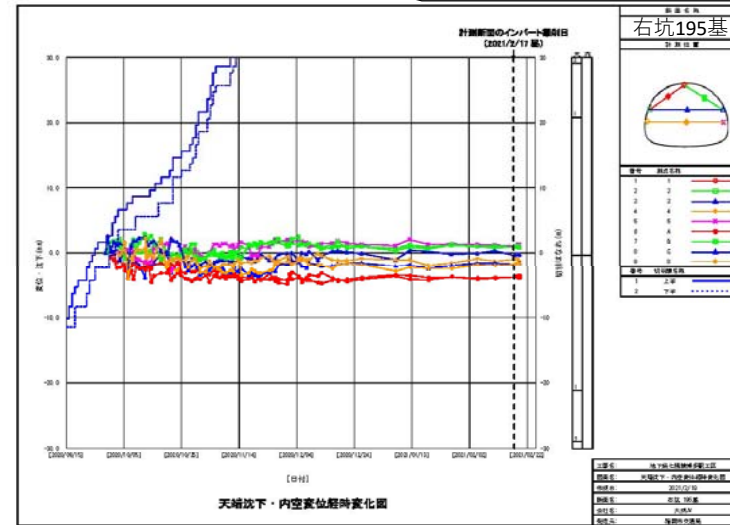
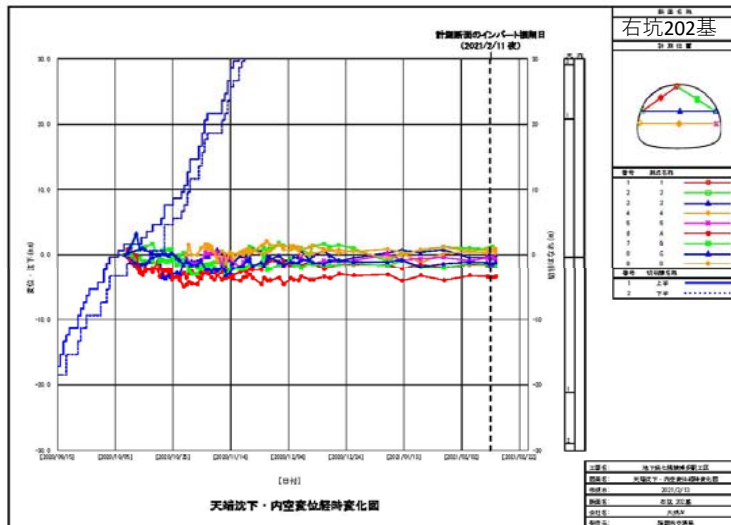
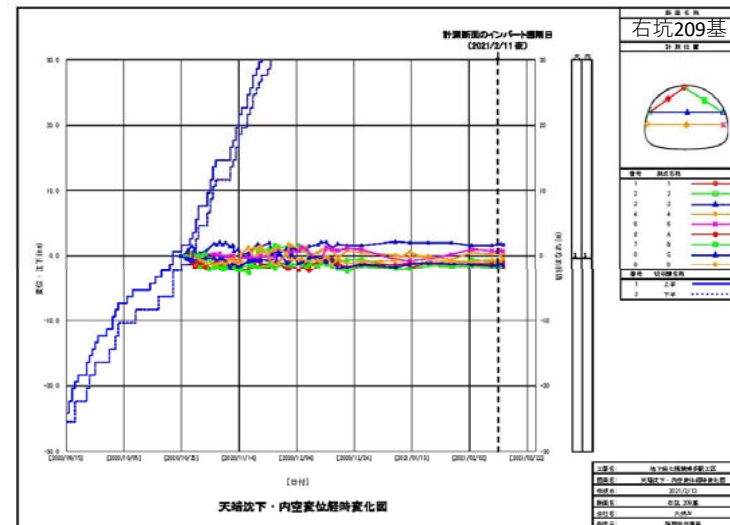
・特に顕著な変化はなかった。

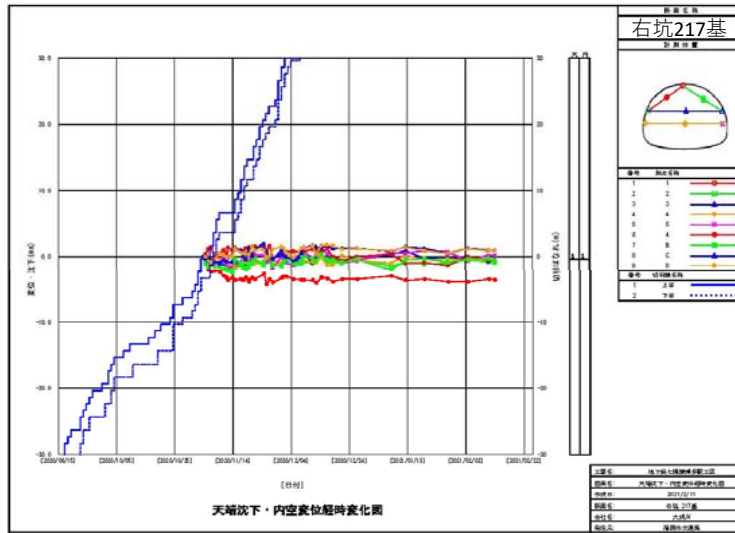
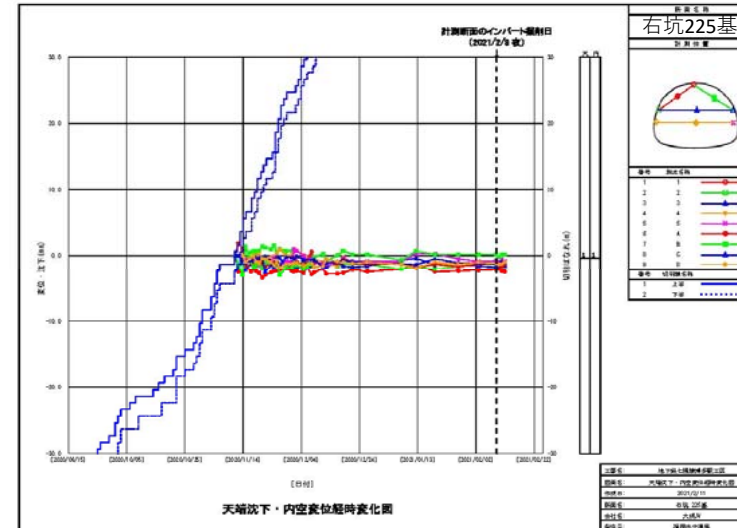
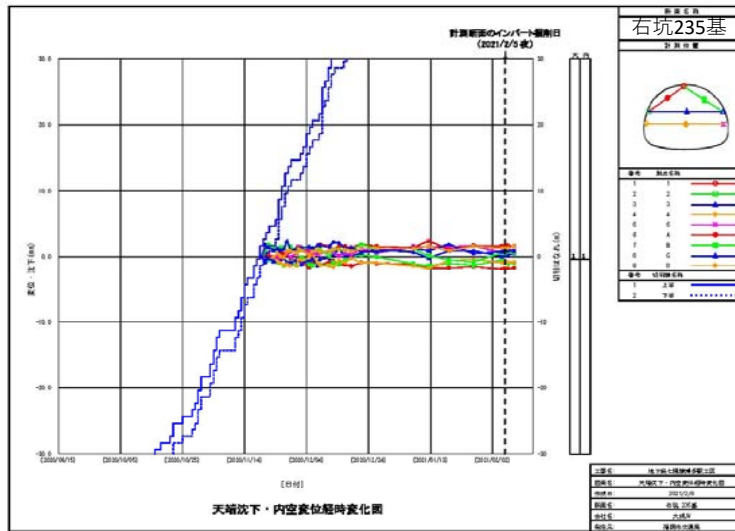
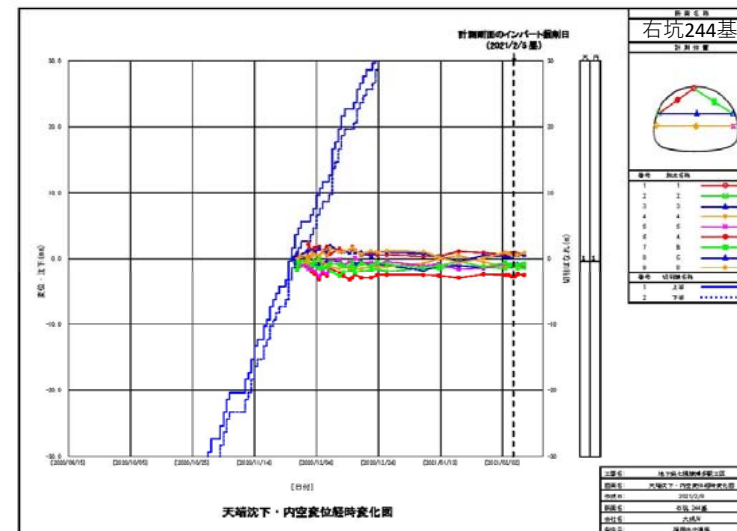
(2) 3連左右坑掘削時の計測結果 (A・C計測)
: 右坑 坑内変位 (2/3)

・特に顕著な変化はなかった。

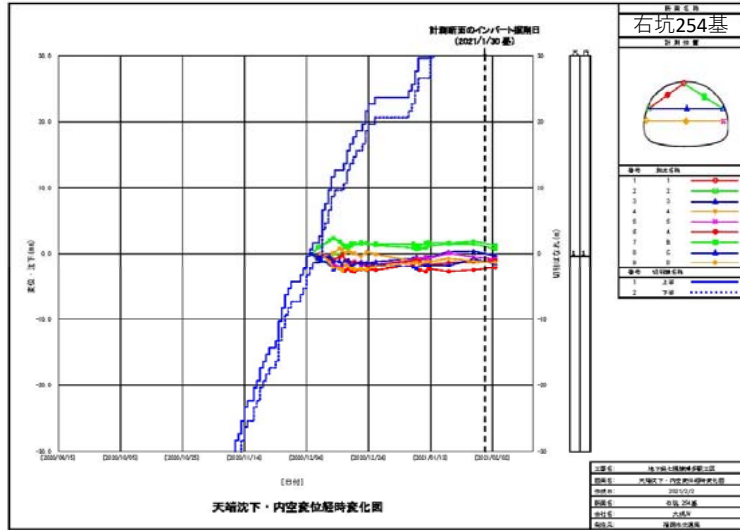
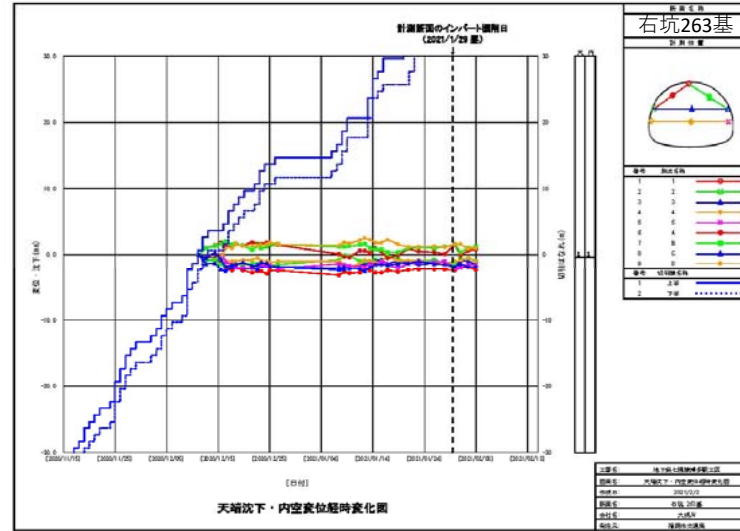
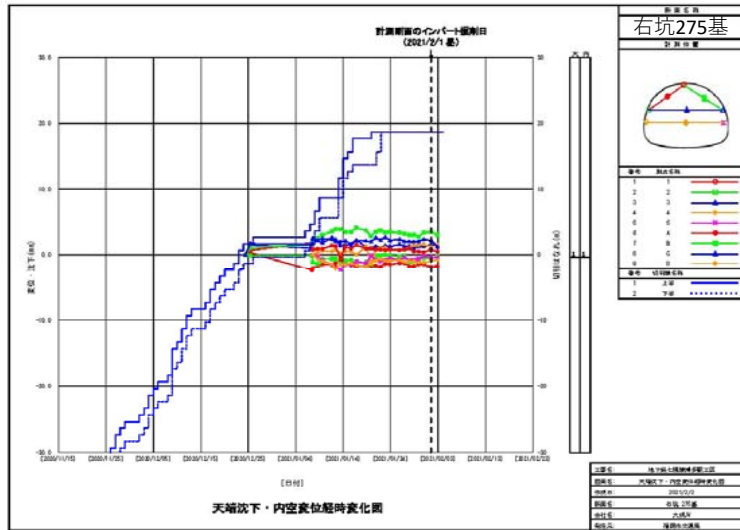
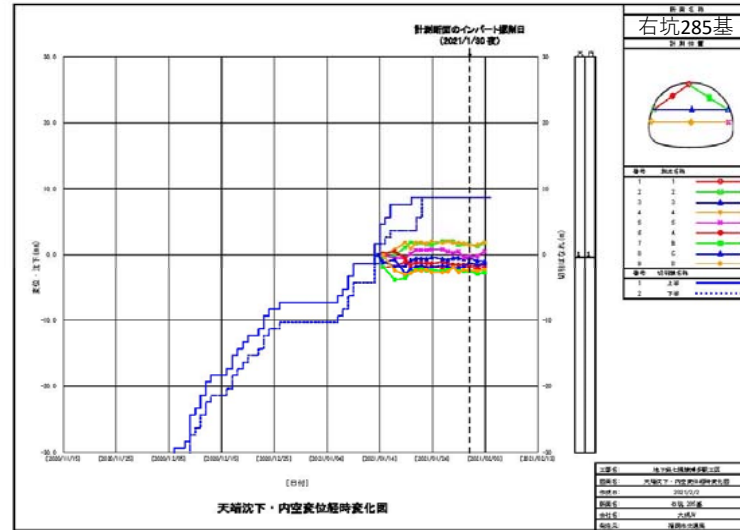
(2) 3連左右坑掘削時の計測結果 (A・C計測)
: 右坑 坑内変位 (3/3)

・特に顕著な変化はなかった。

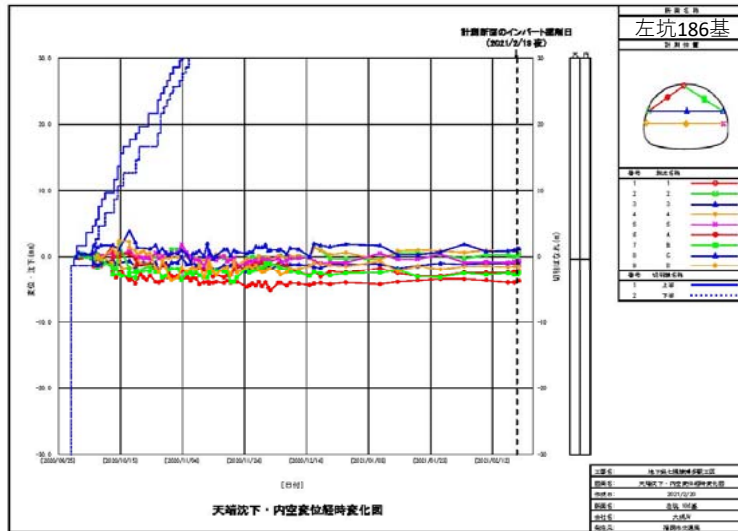
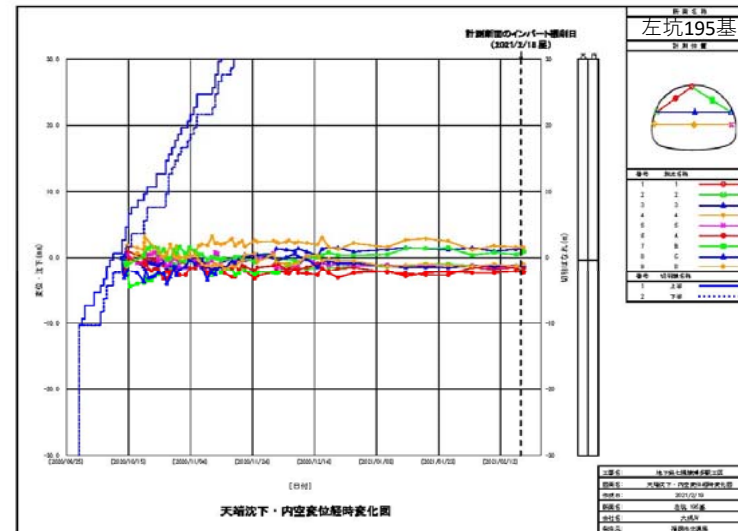
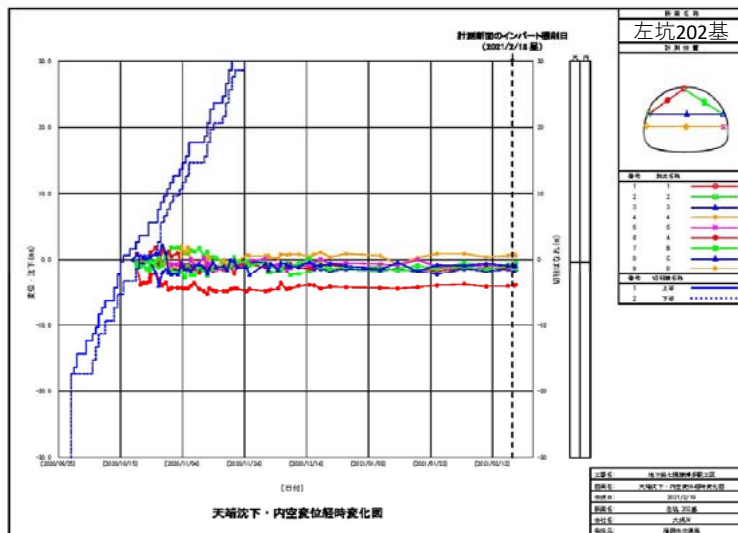
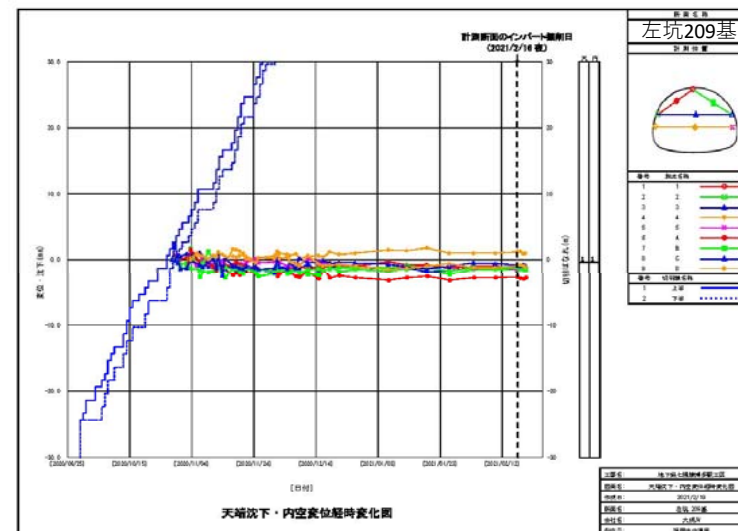
(2) 3連左右坑掘削時の計測結果 (A・C計測)
: 左坑 坑内変位 (1/3)

・特に顕著な変化はなかった。

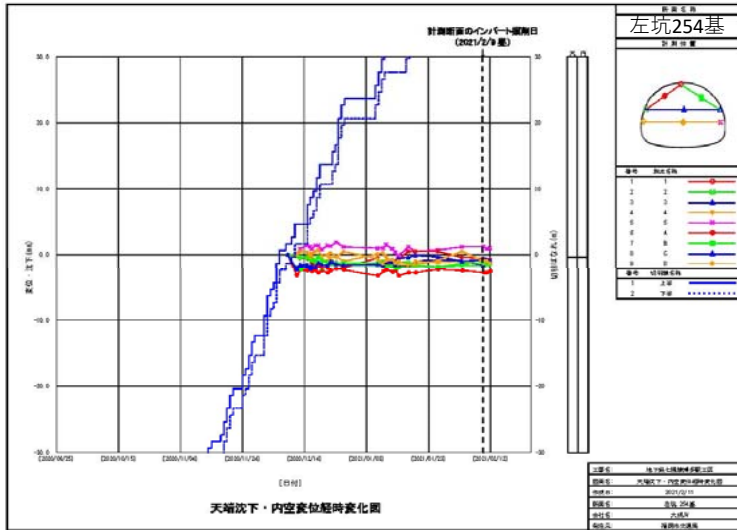
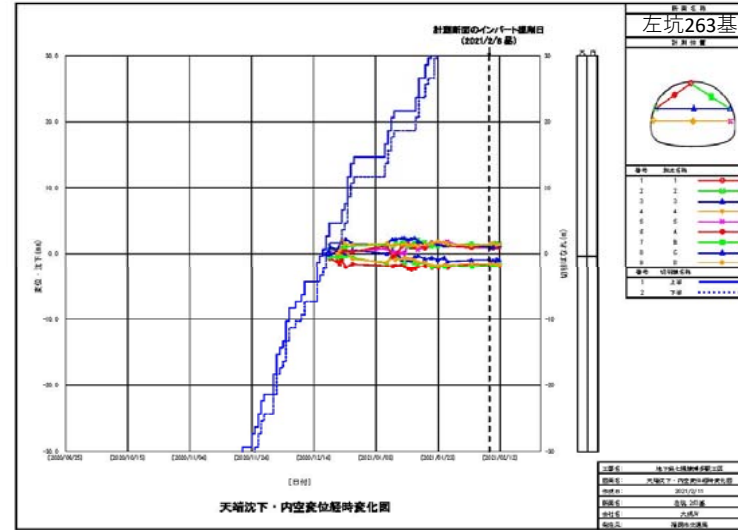
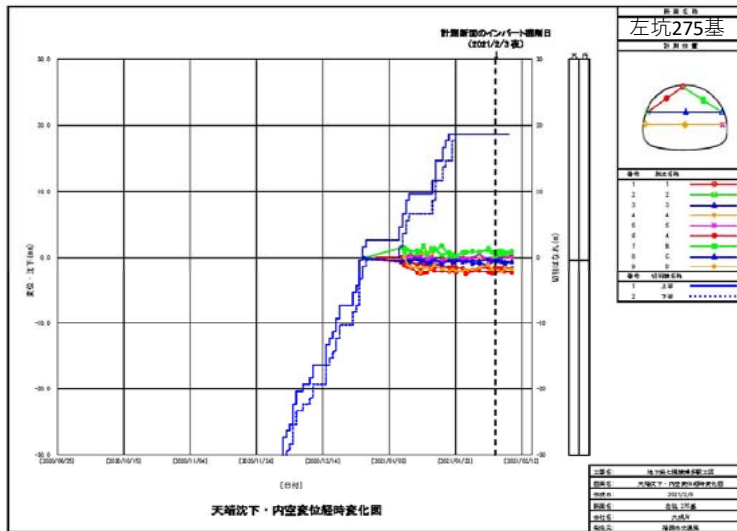
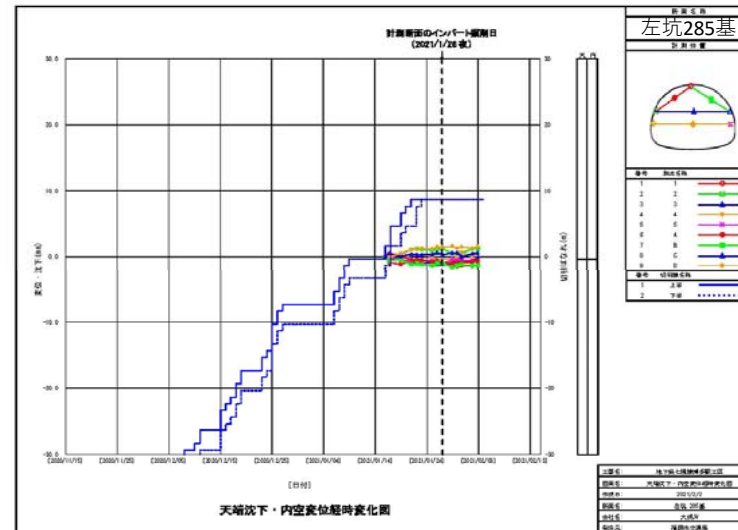
(2) 3連左右坑掘削時の計測結果 (A・C計測)
: 左坑 坑内変位 (3/3)

・特に顕著な変化はなかった。

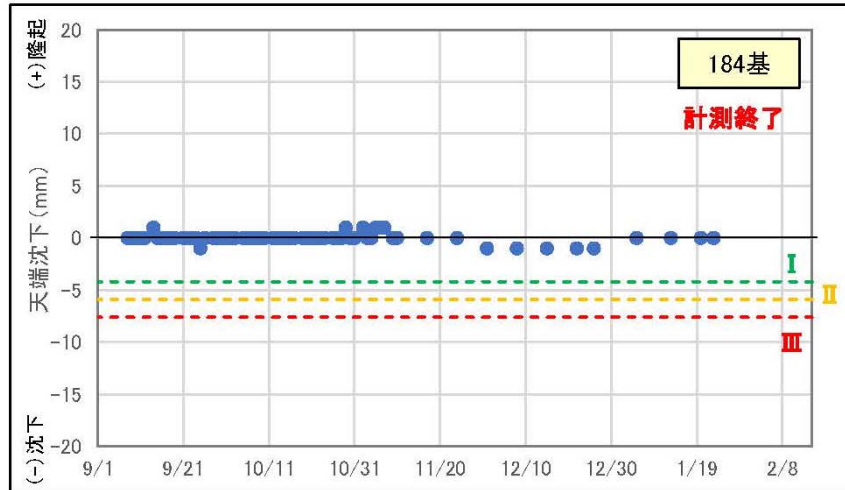
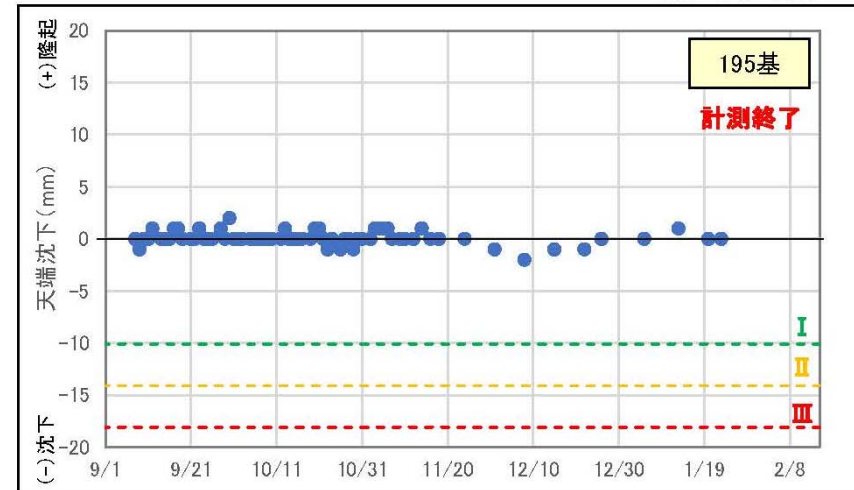
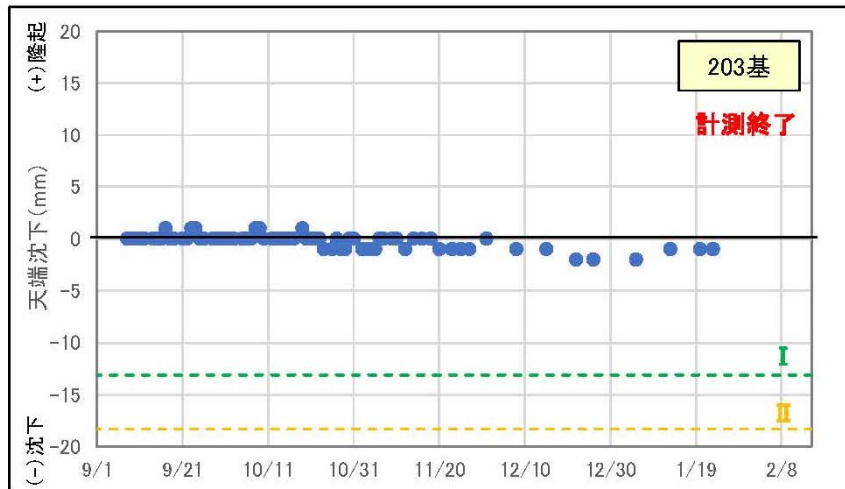
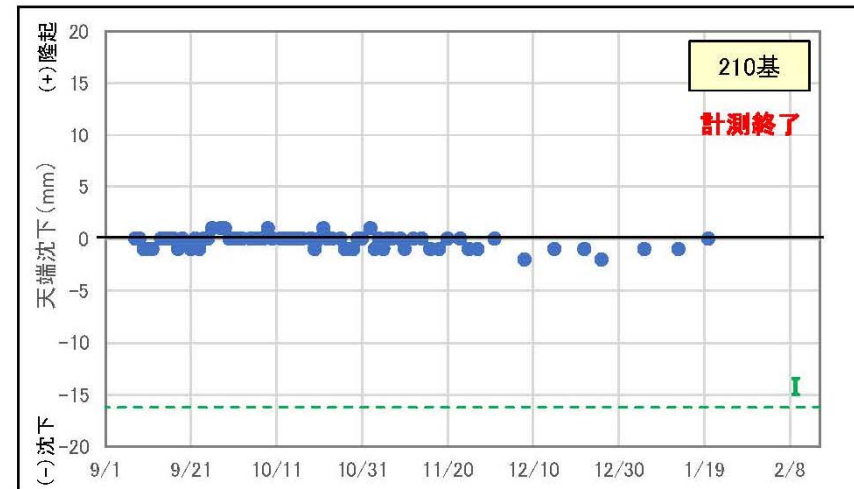
■中央坑天端沈下(手動計測) (1/3)

・特に顕著な変化はなかった。

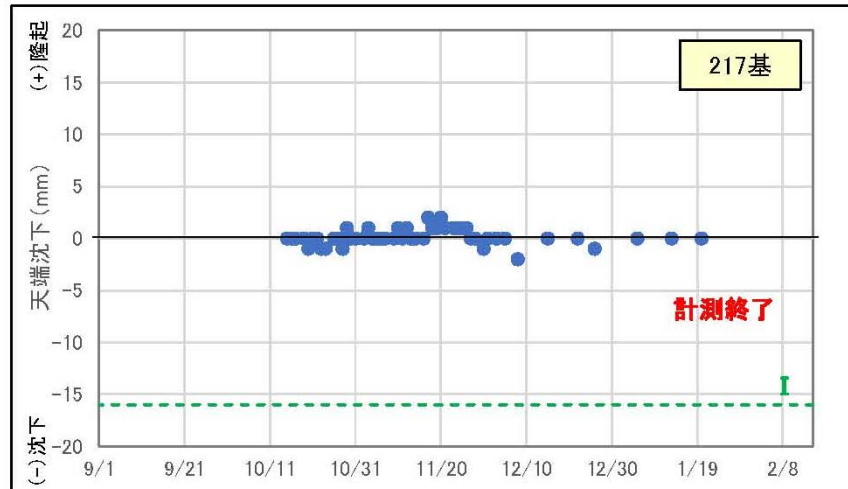
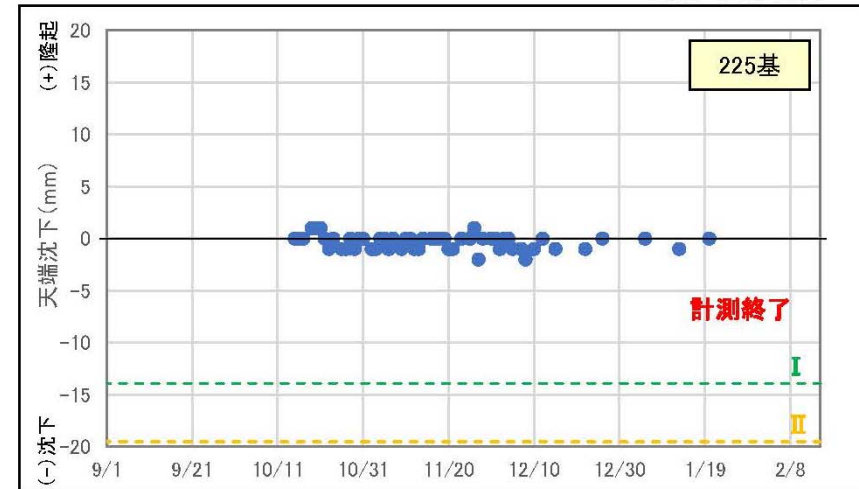
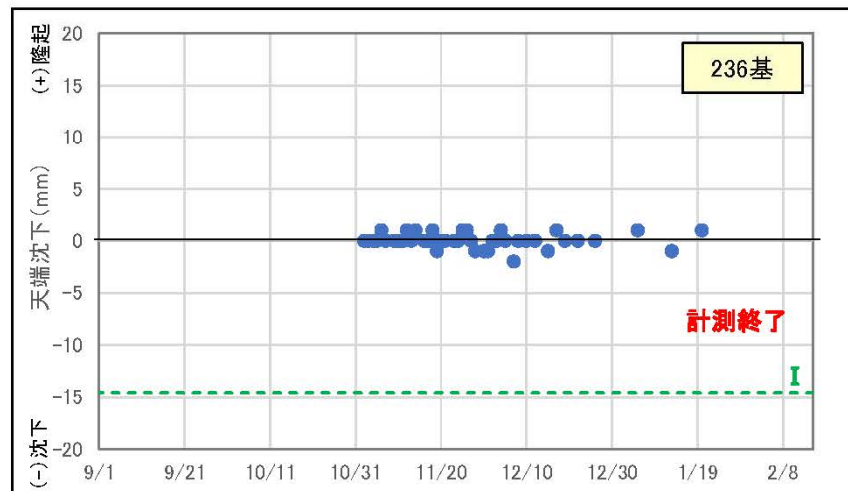
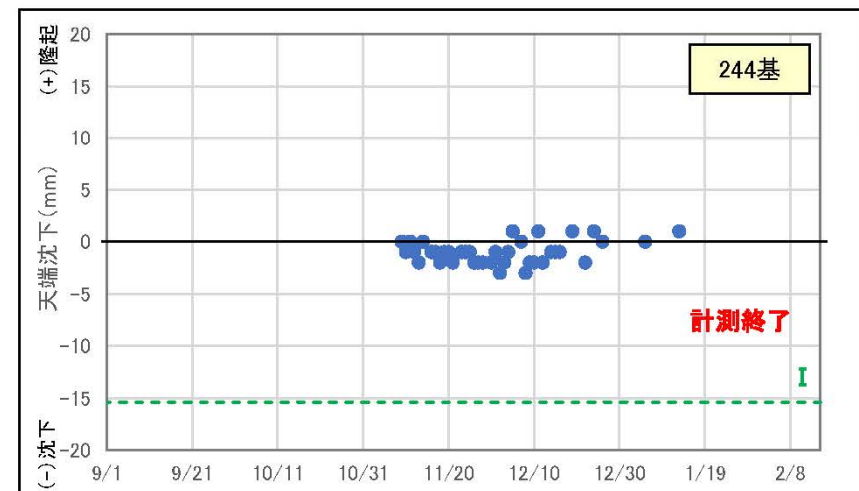
■ 中央坑天端沈下(手動計測) (2/3)

・特に顕著な変化はなかった。

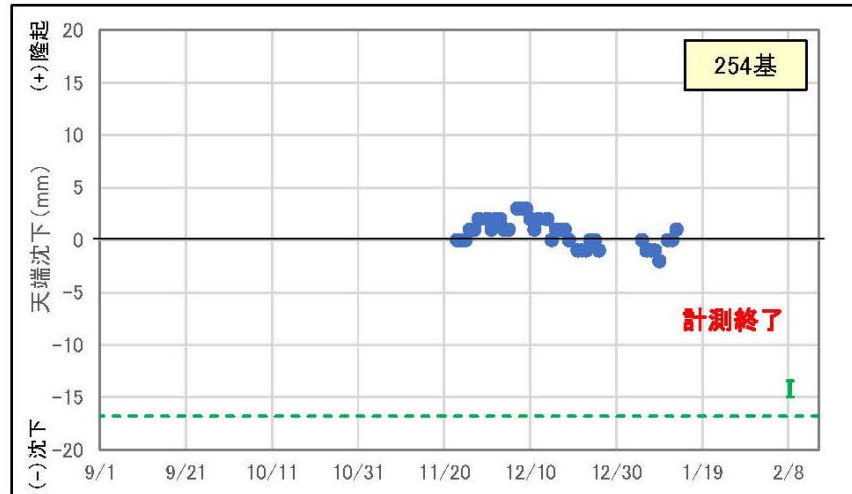
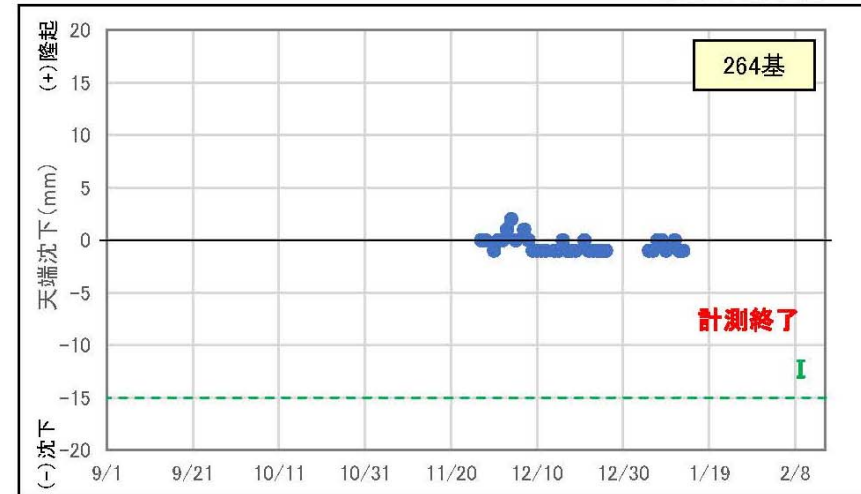
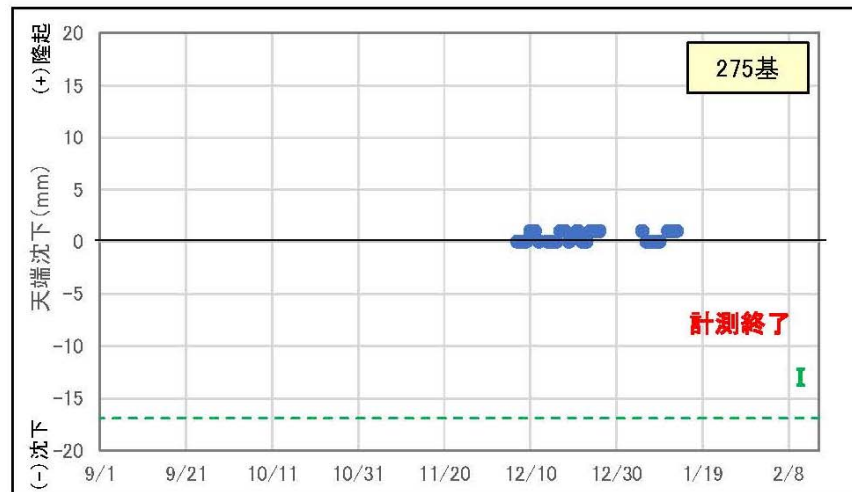
■ 中央坑天端沈下(手動計測) (3/3)

・特に顕著な変化はなかった。

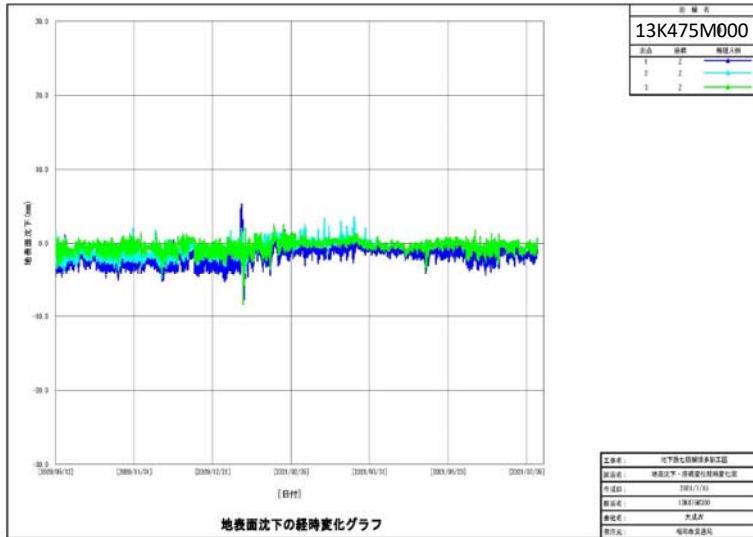
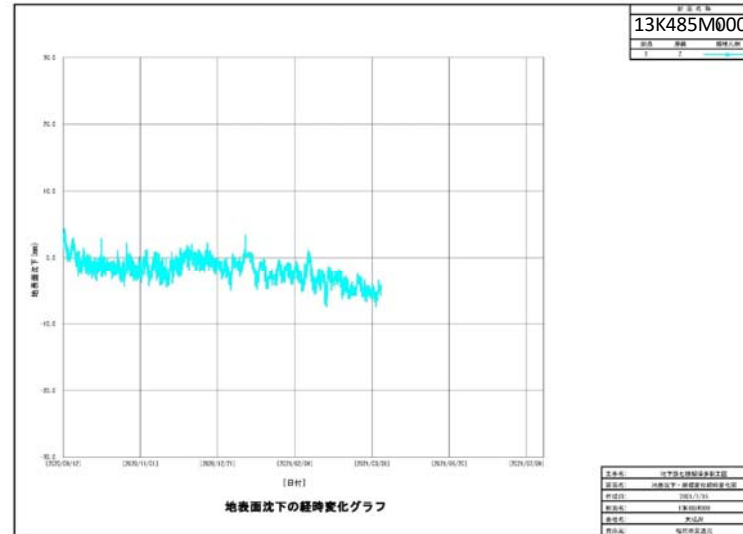
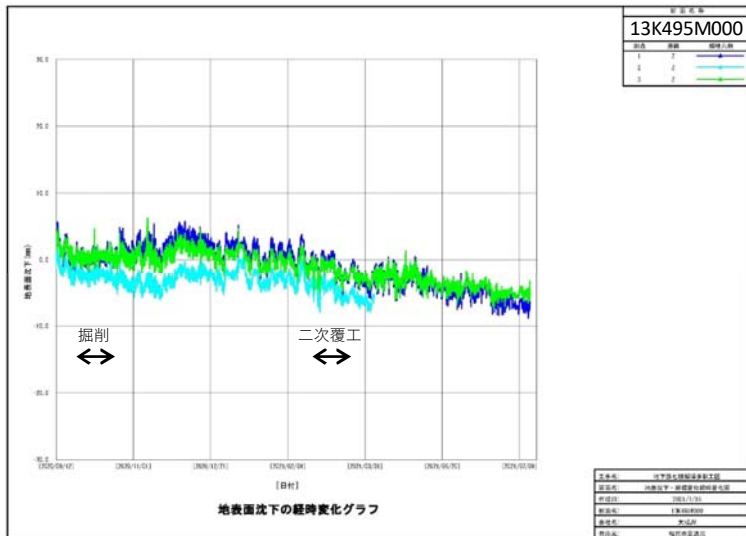
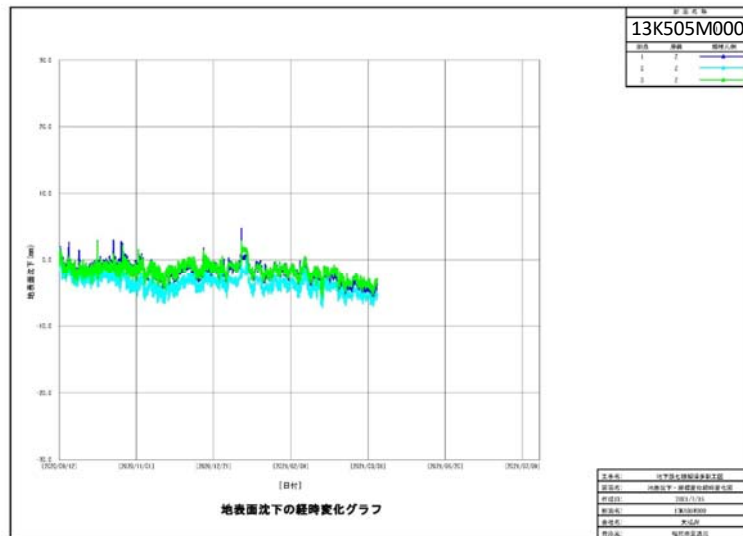
(2) 3連左右坑掘削時の計測結果 (A・C計測)
: 地表面沈下量 (1/3)

・特に顕著な変化はなかった。
※変位については、気温等の季節変動等。

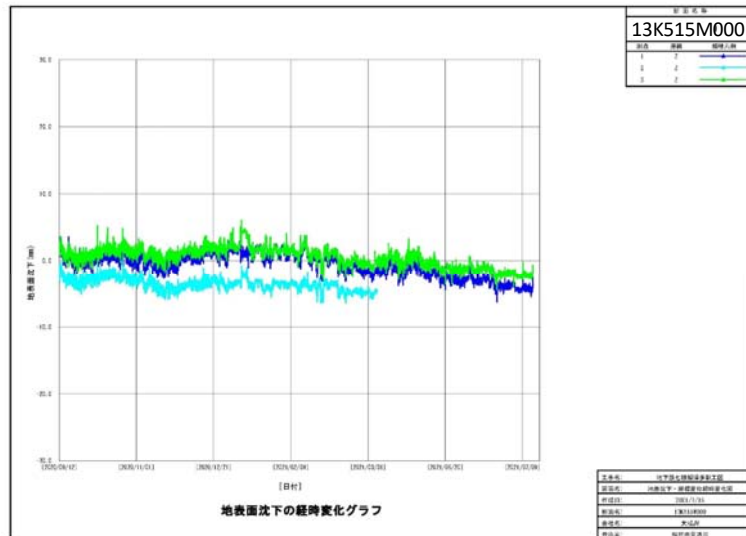
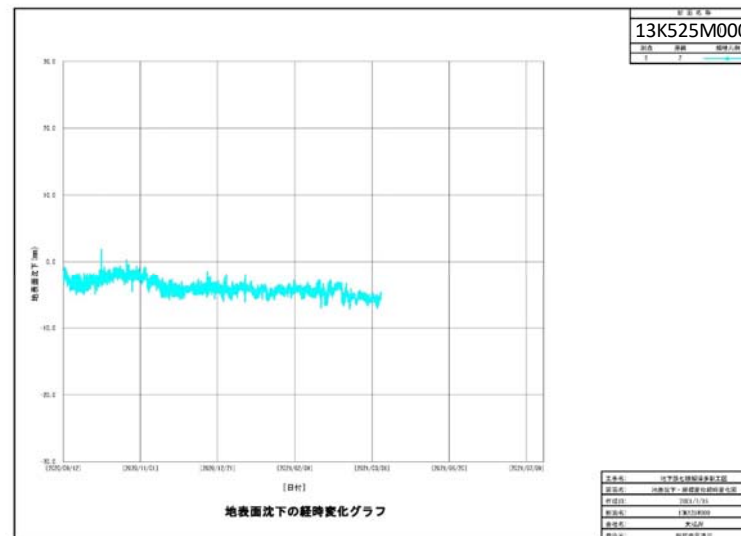
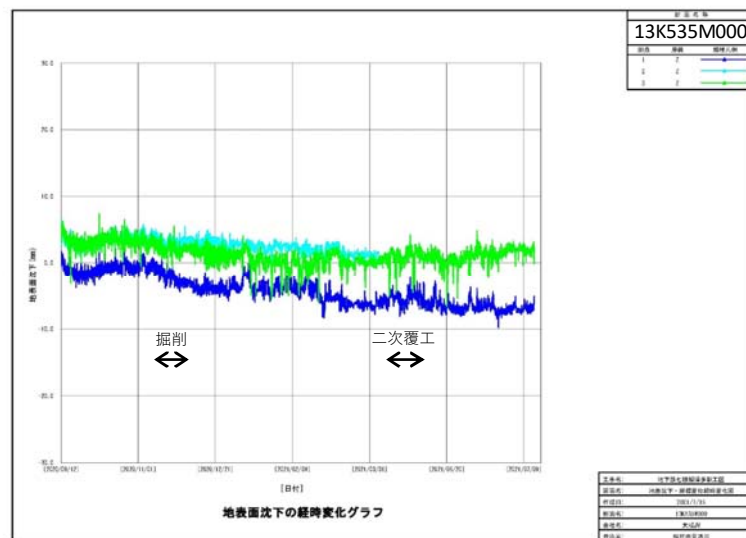
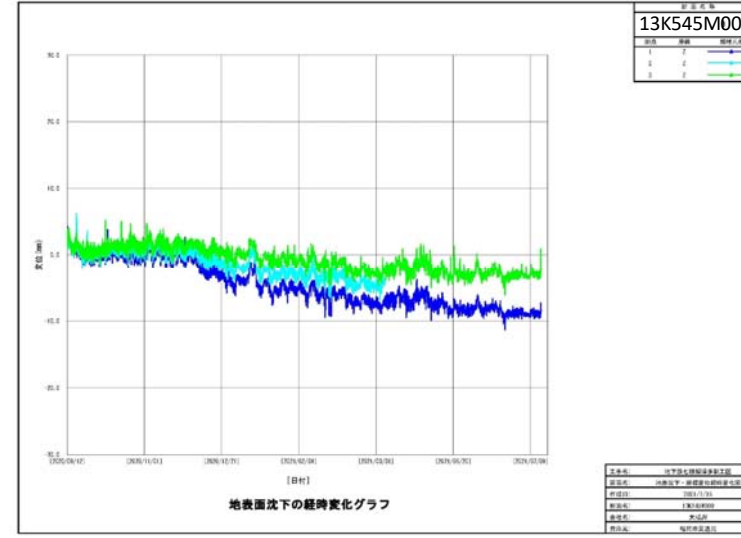
(2) 3連左右坑掘削時の計測結果 (A・C計測) : 地表面沈下量 (2/3)

・特に顕著な変化はなかった。
※変位については、気温等の季節変動等。

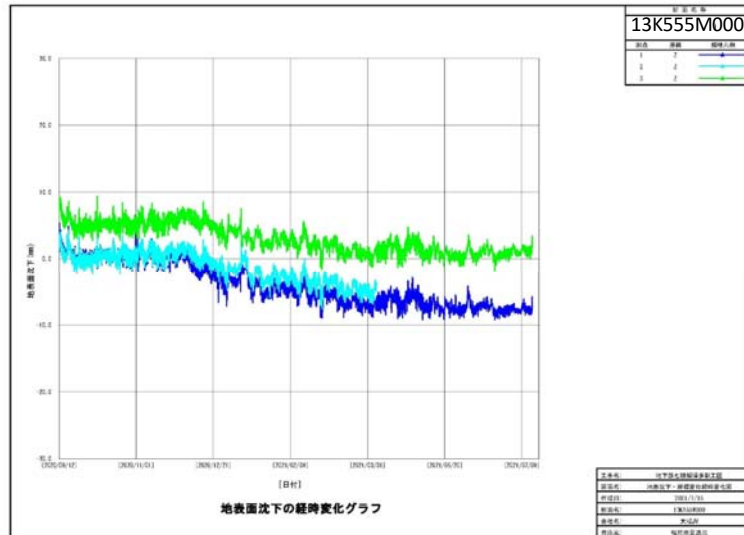
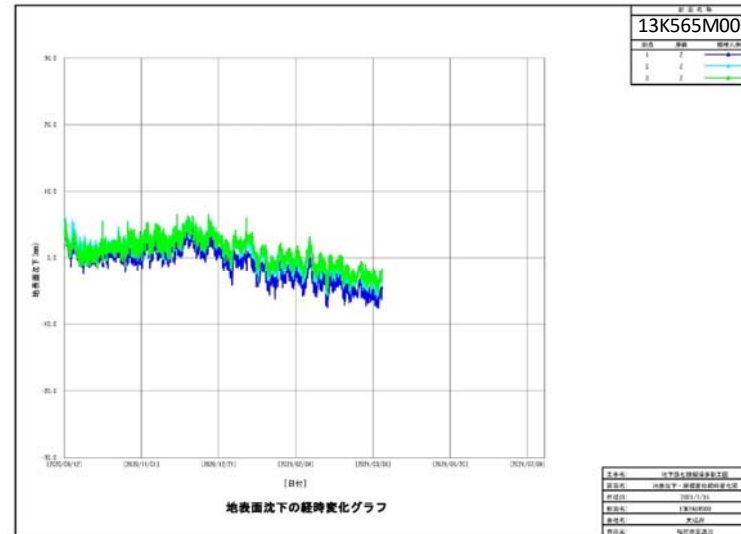
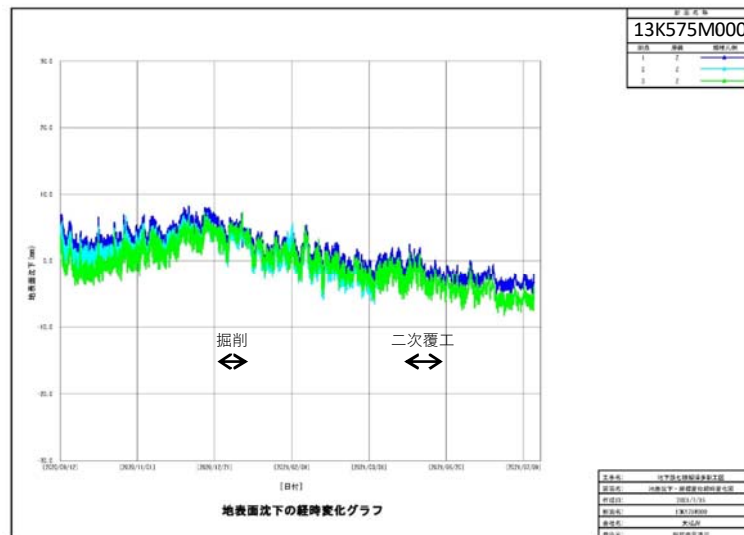
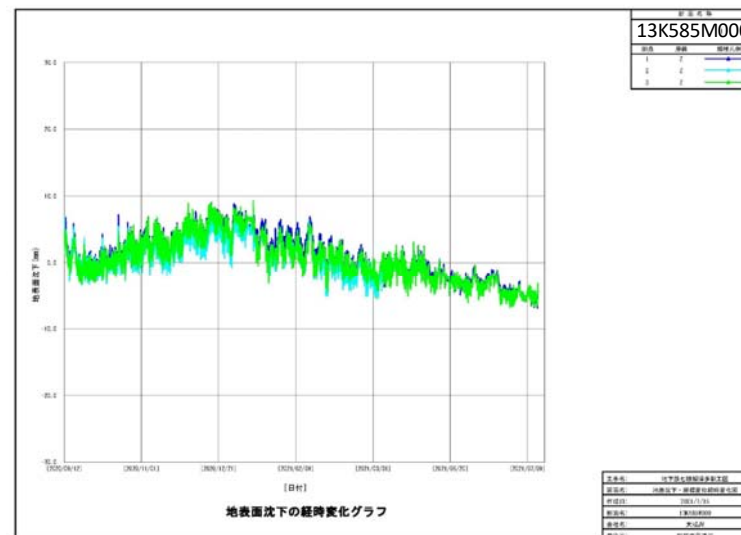
(2) 3連左右坑掘削時の計測結果 (A・C計測)
: 地表面沈下量 (3/3)

・特に顕著な変化はなかった。
※変位については、気温等の季節変動等。

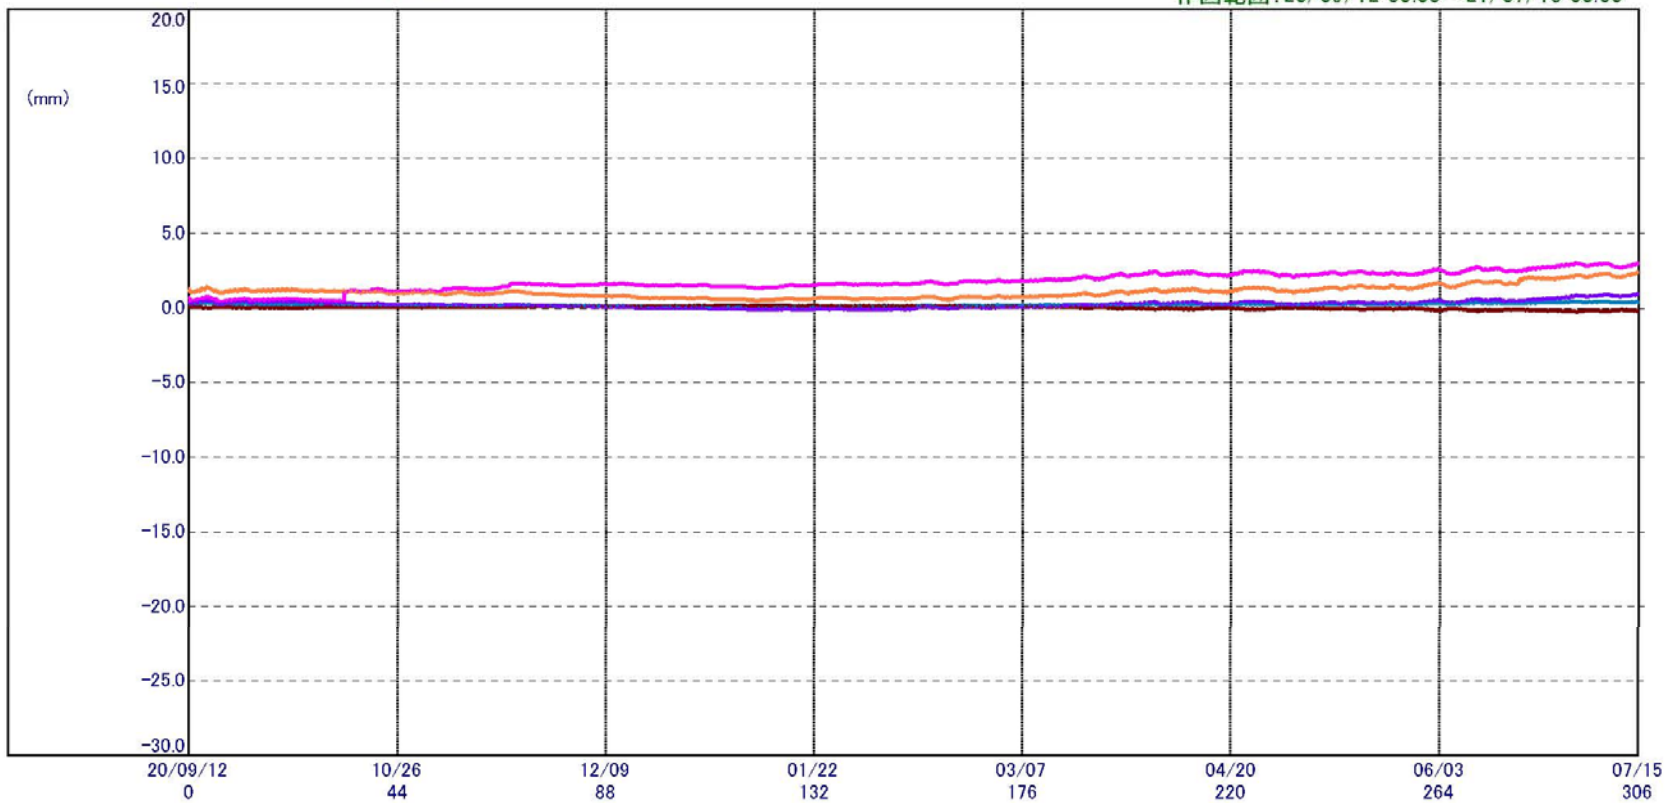
[N-2]

・特に顕著な変化はなかった。

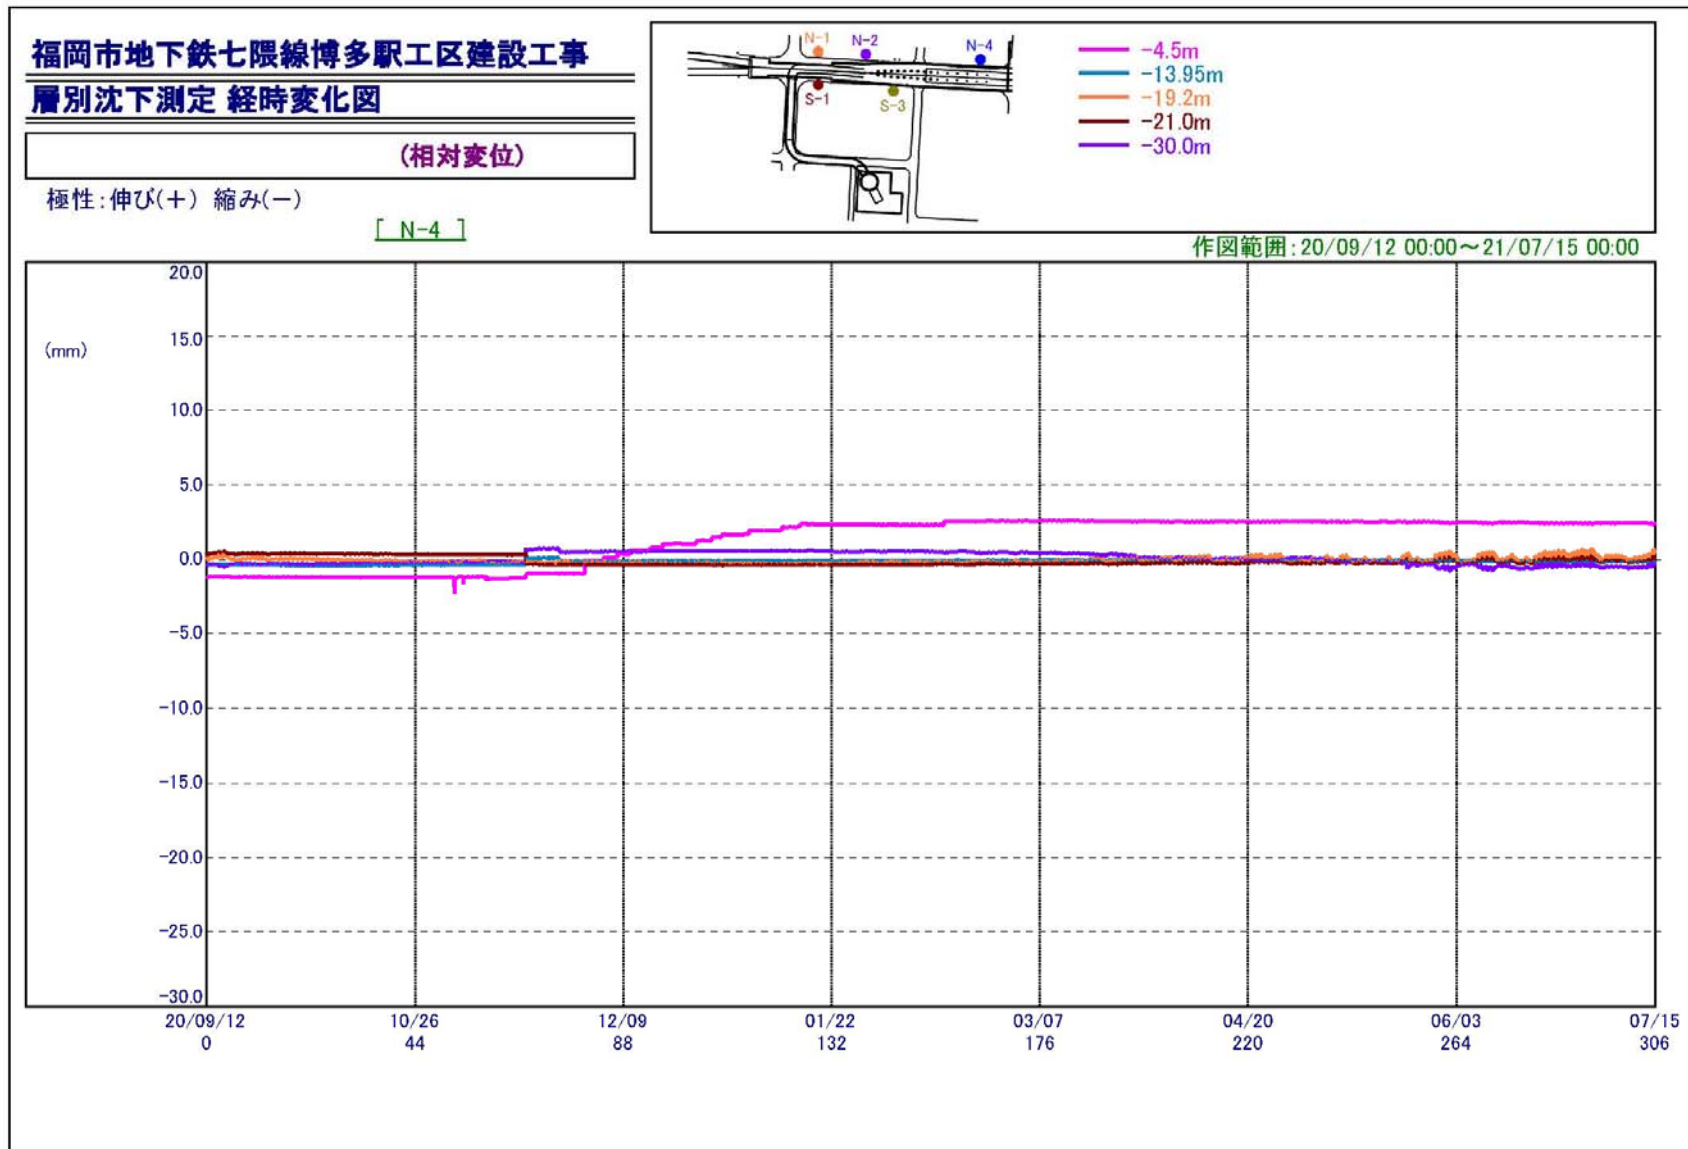
(2) 3連左右坑掘削時の計測結果 (A・C計測)
: 層別沈下量 N4

・特に顕著な変化はなかった。
※GL-4.5mは約2mm沈下したものの、収束し安定した。

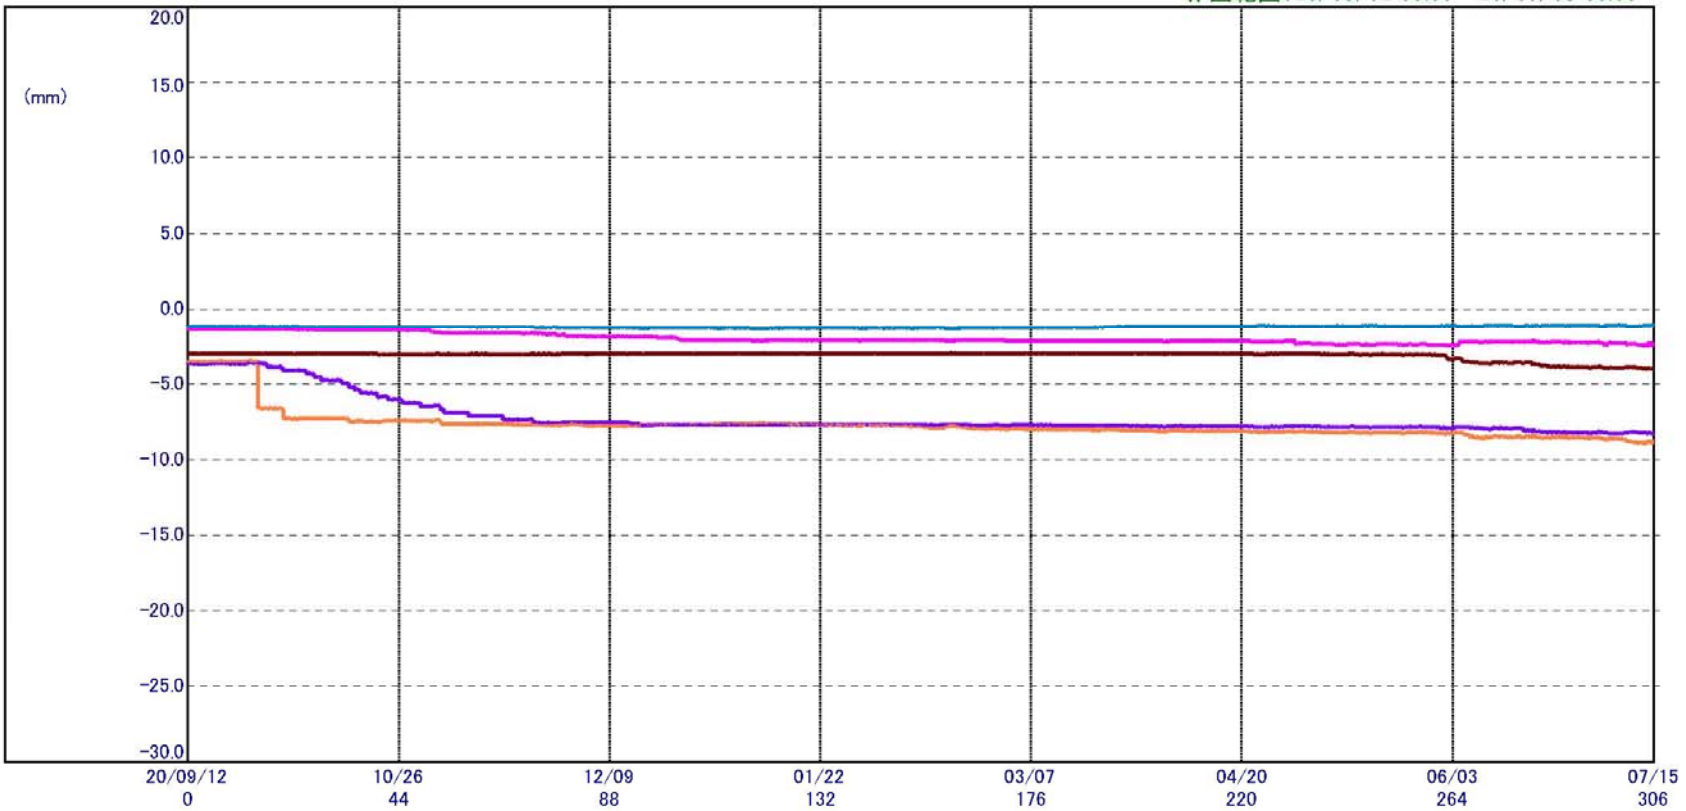
[S-3]

- ・ GL-18.4mはAGFの注入圧で約5mm隆起したものの、収束し安定した。
- ・ GL-30.0mは掘削の影響により約5mm隆起したものの、収束し安定した。
