3. 参考資料

(2) 3連左右坑掘削時の計測結果 (A・C計測)
: 右坑 坑内変位 (1/3)

福岡市地下鉄七隈線博多駅工区建設工事 層別沈下測定 経時変化図

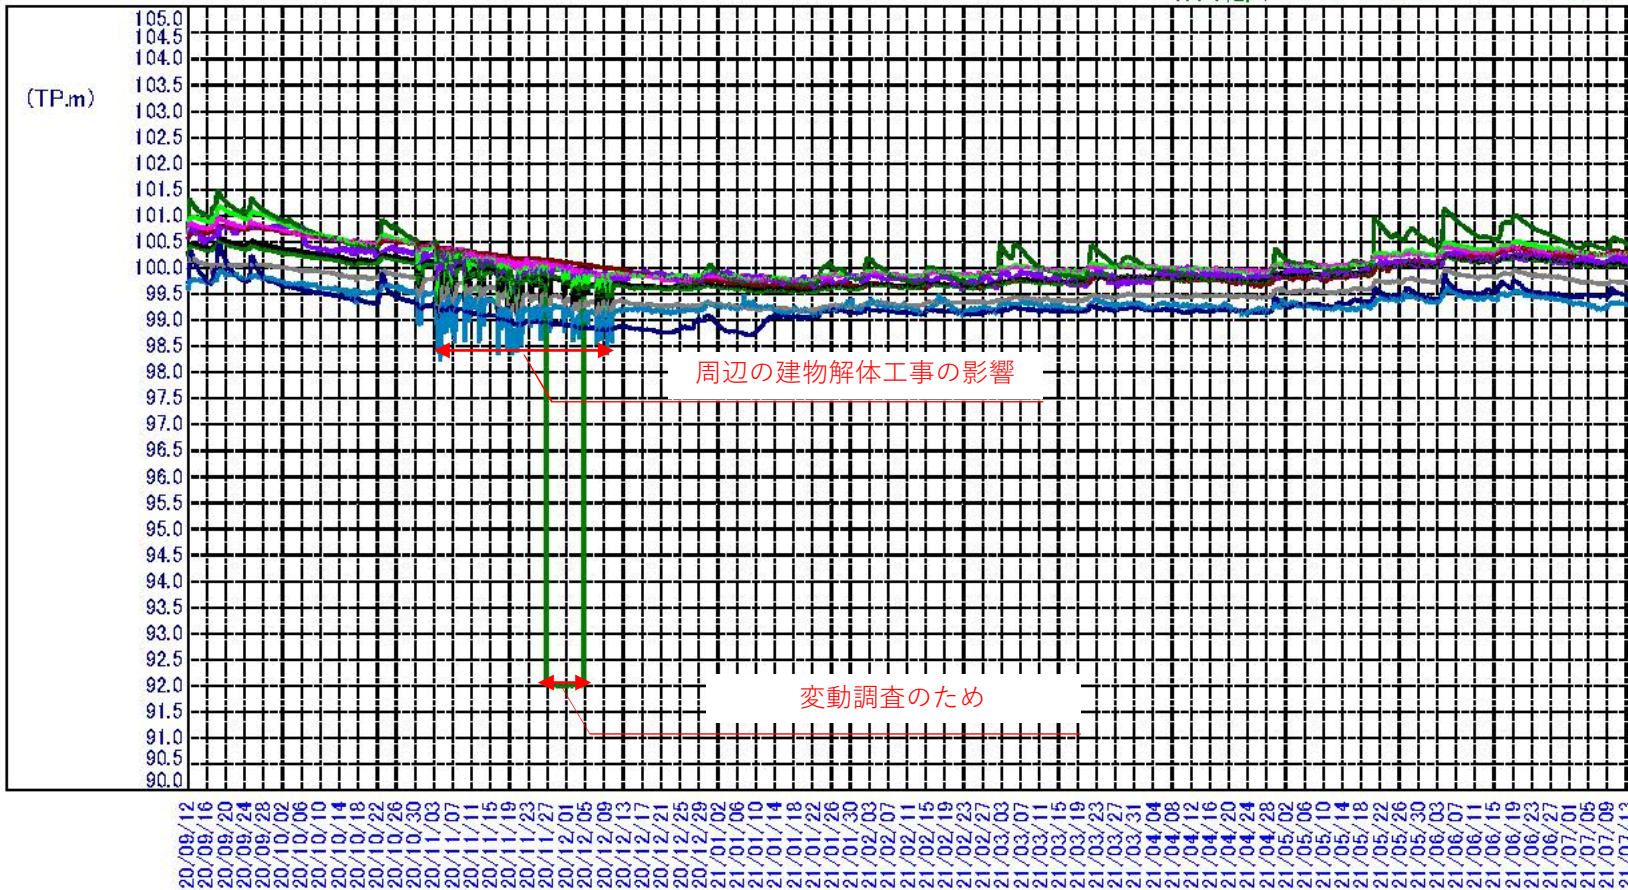
地下水位測定 [土砂部]

- ・特に顕著な変化はなかった。
- ※部分的な変位は降雨による。
- ※令和2年11月頃の変動は周辺の建物解体工事の影響によるもの。

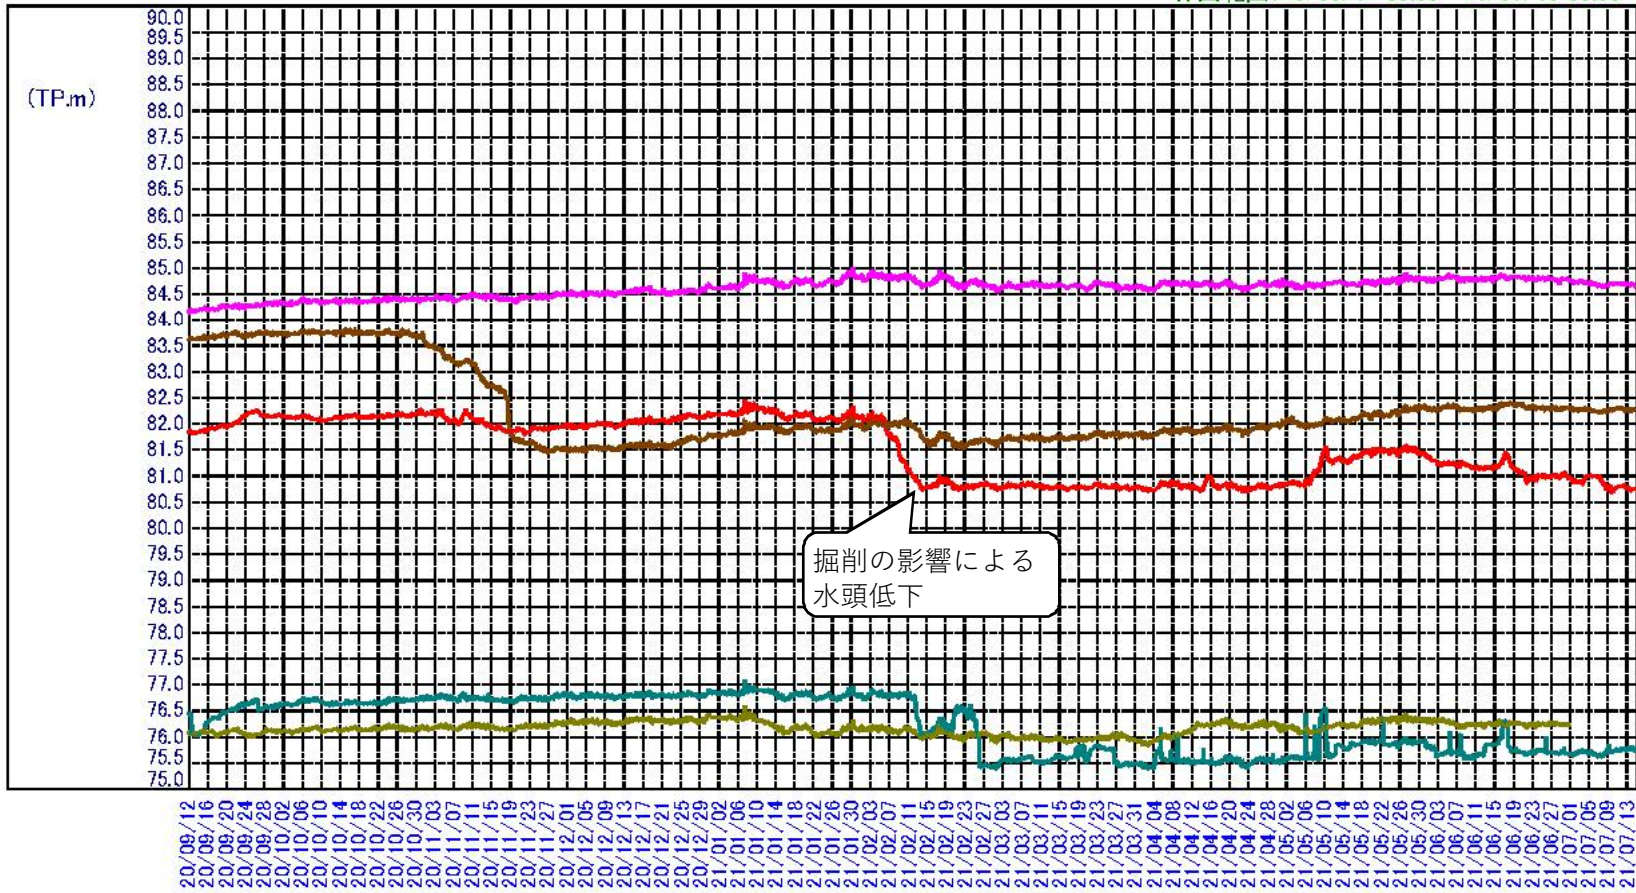
地下水位測定 [岩盤部]

・掘削の影響により、水頭が1~2m程度低下したものの、収束し安定した。

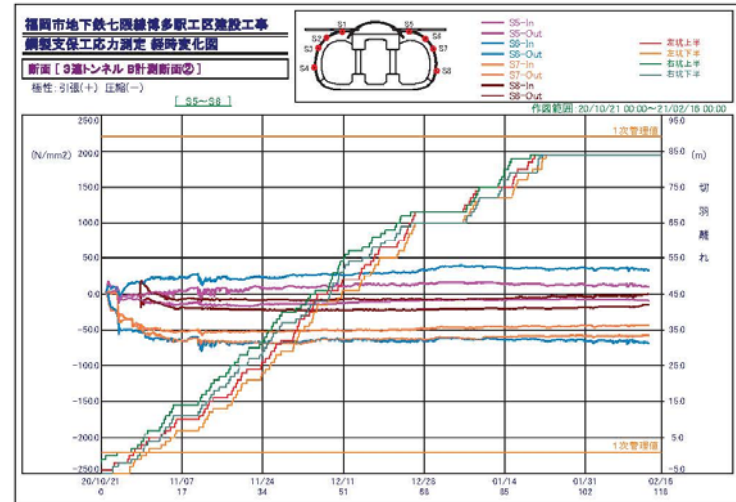
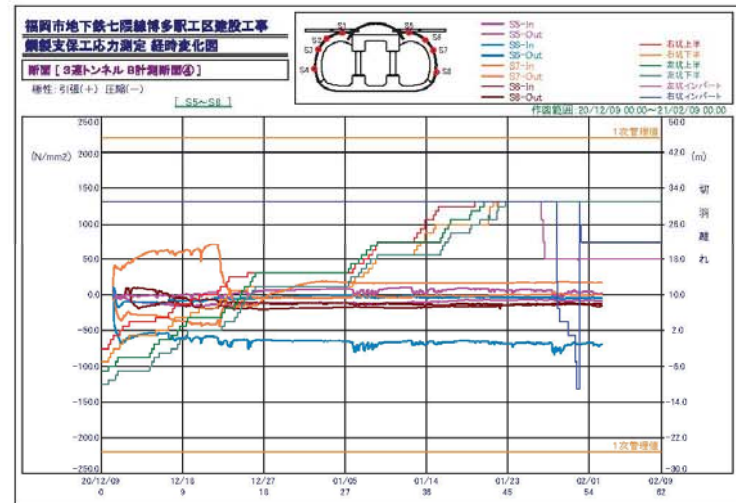
(2) 3連左右坑掘削時の計測結果 (B計測) : 右坑 鋼製支保工応力

・掘削により応力が増加するものの、継続的な増加や顕著な変化はなかった。

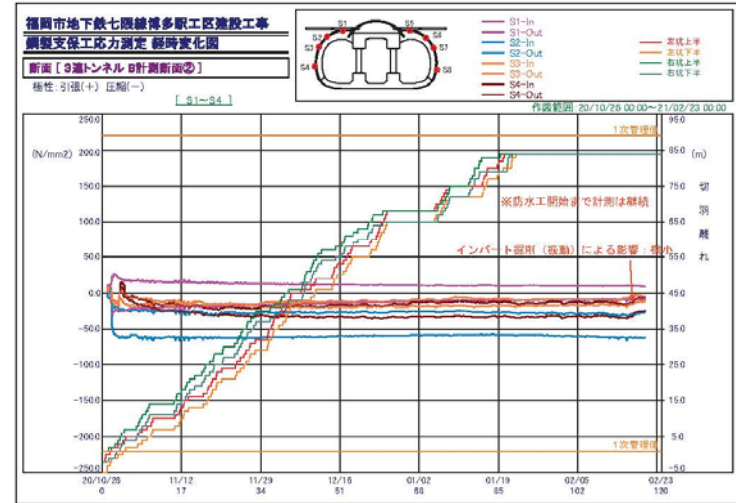
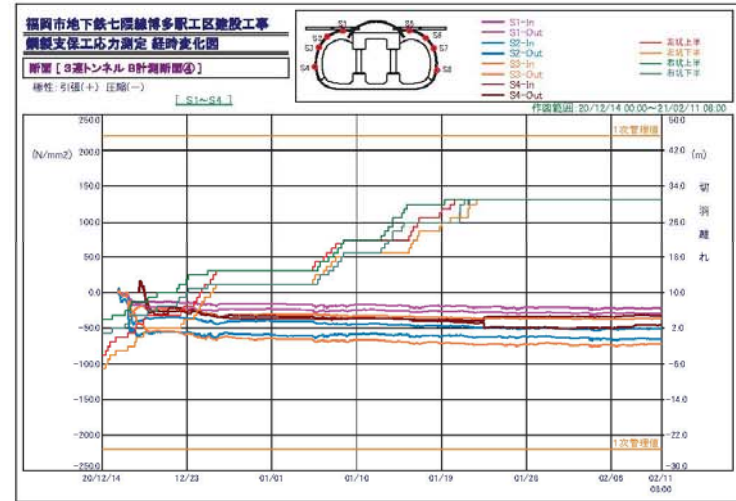
(2) 3連左右坑掘削時の計測結果 (B計測) : 左坑 鋼製支保工応力

・掘削により応力が増加するものの、継続的な増加や顕著な変化はなかった。

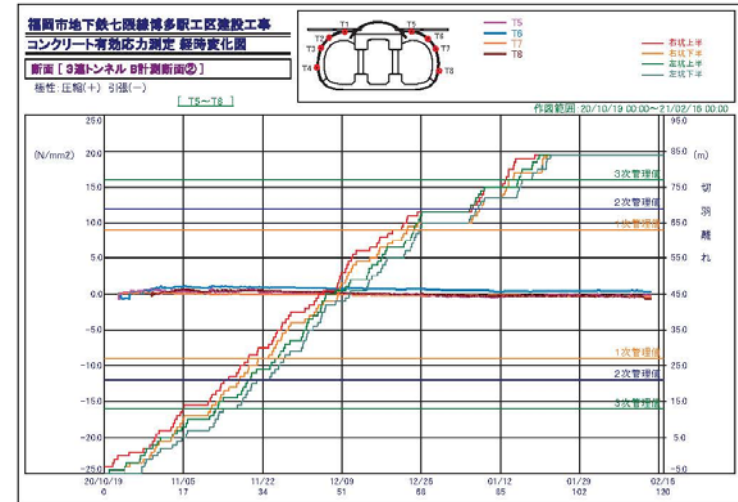
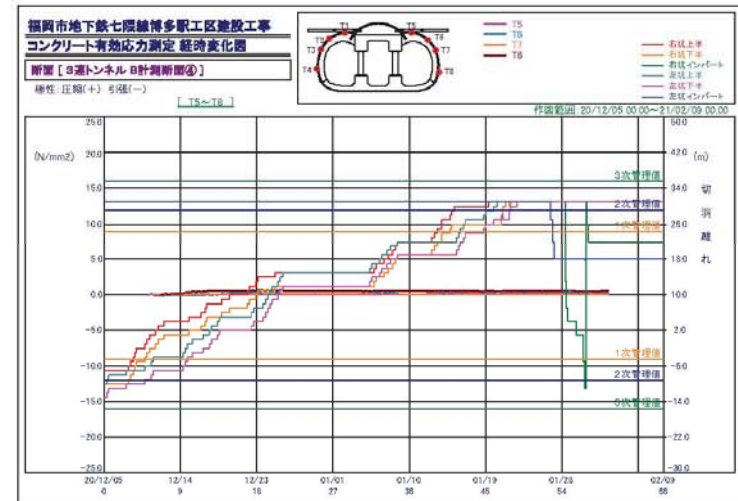
(2) 3連左右坑掘削時の計測結果 (B計測) : 右坑 吹付コンクリート応力

・掘削により応力が増加するものの、継続的な増加や顕著な変化はなかった。

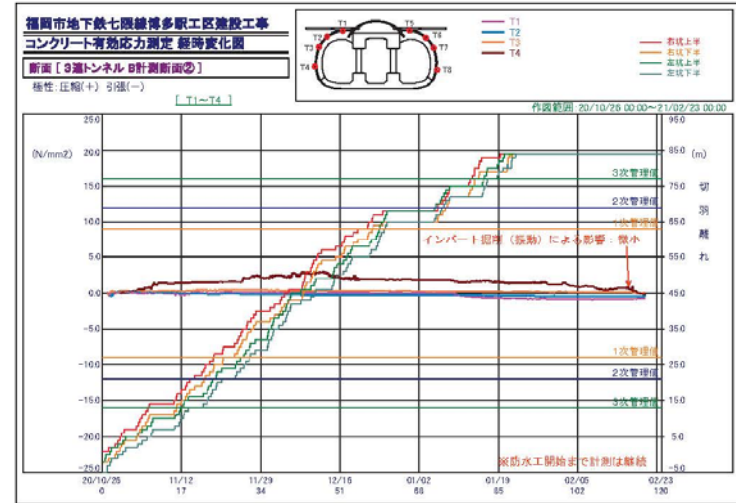
(2) 3連左右坑掘削時の計測結果 (B計測) : 左坑 吹付コンクリート応力

・掘削により応力が増加するものの、継続的な増加や顕著な変化はなかった。

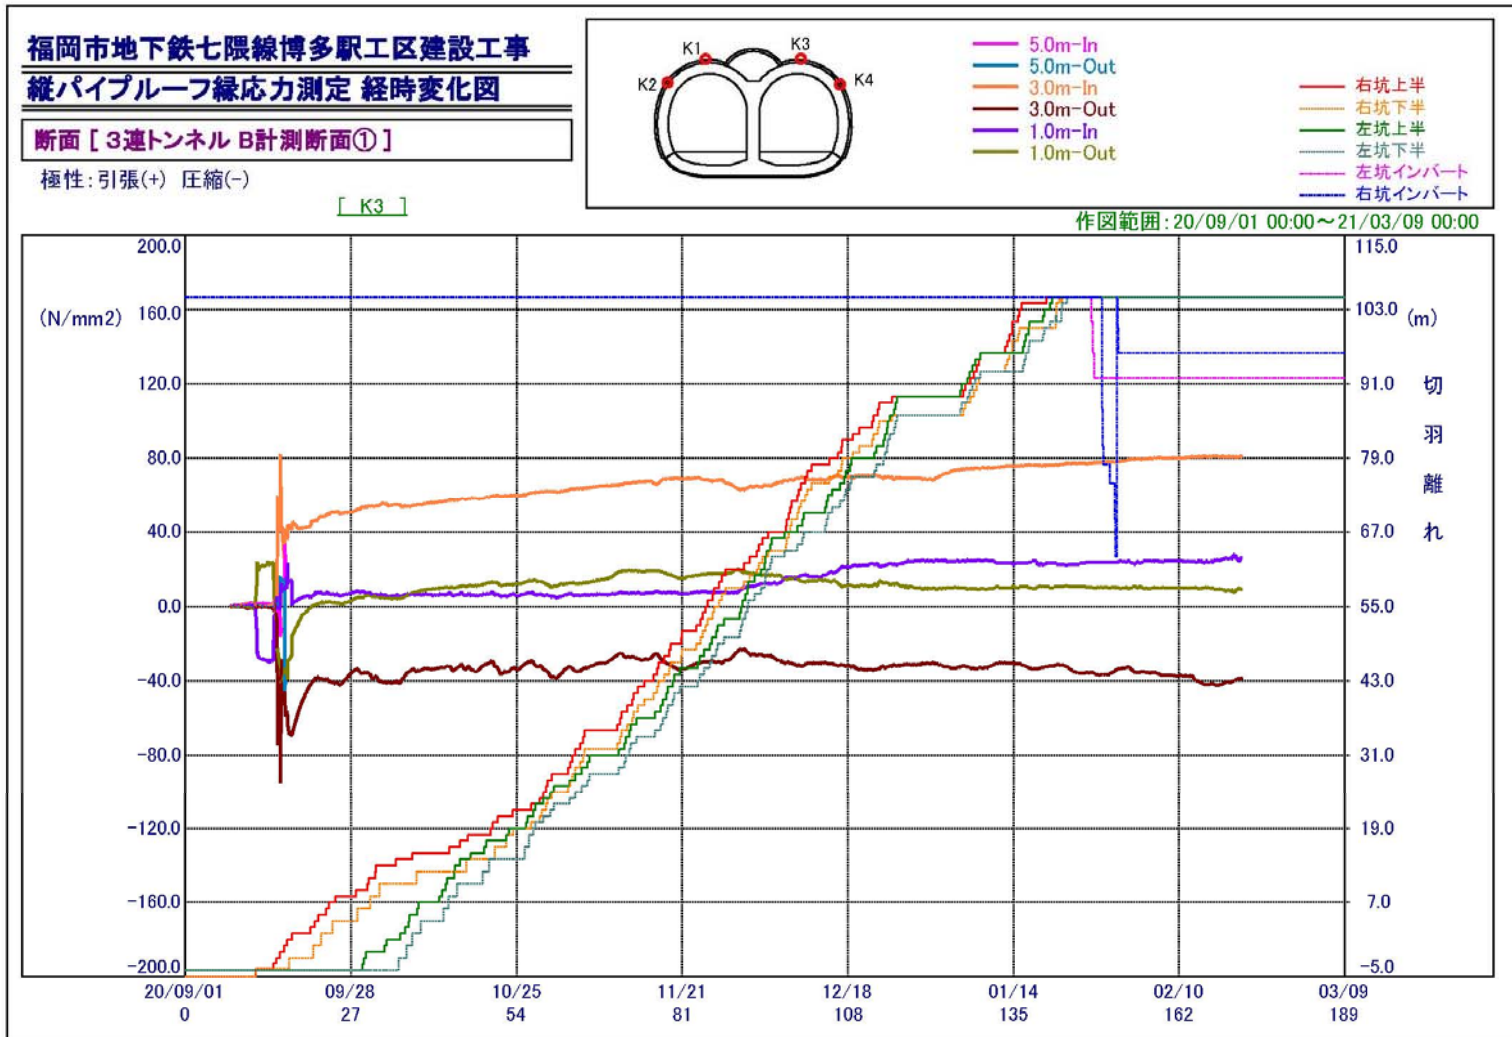
(2) 3連左右坑掘削時の計測結果 (B計測)
: 右坑 縦パイプルーフ応力

・掘削により応力が増加するものの、継続的な増加や顕著な変化はなかった。

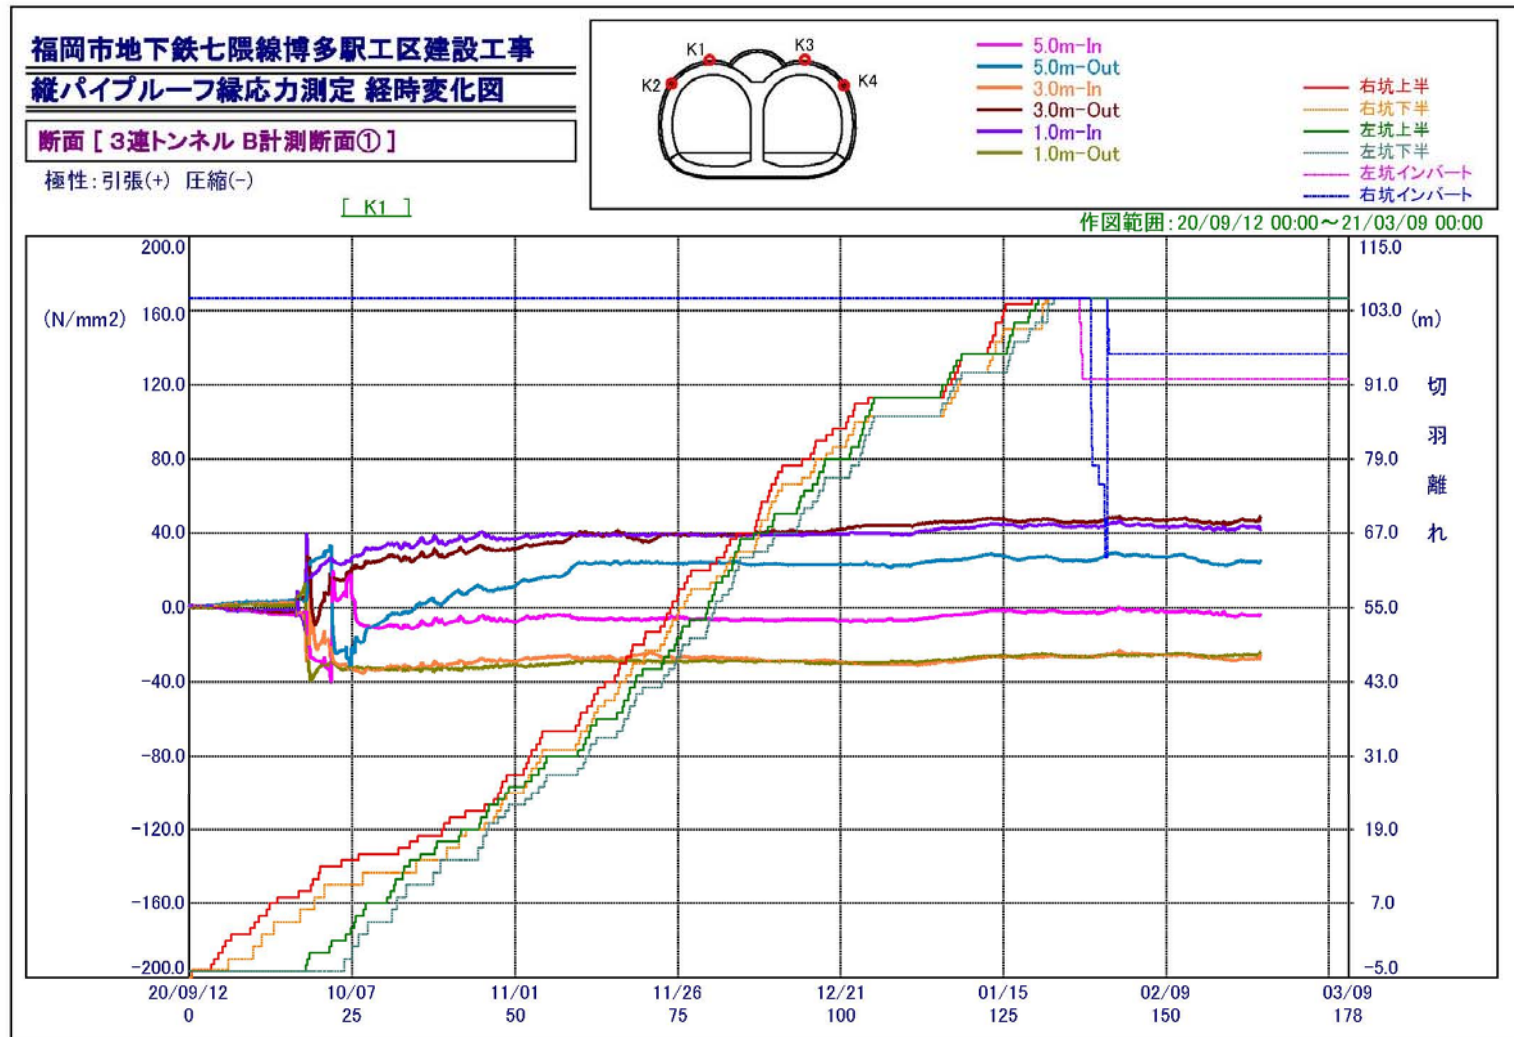
(2) 3連左右坑掘削時の計測結果 (B計測)
: 左坑 縦パイプルーフ応力

・掘削により応力が増加するものの、継続的な増加や顕著な変化はなかった。

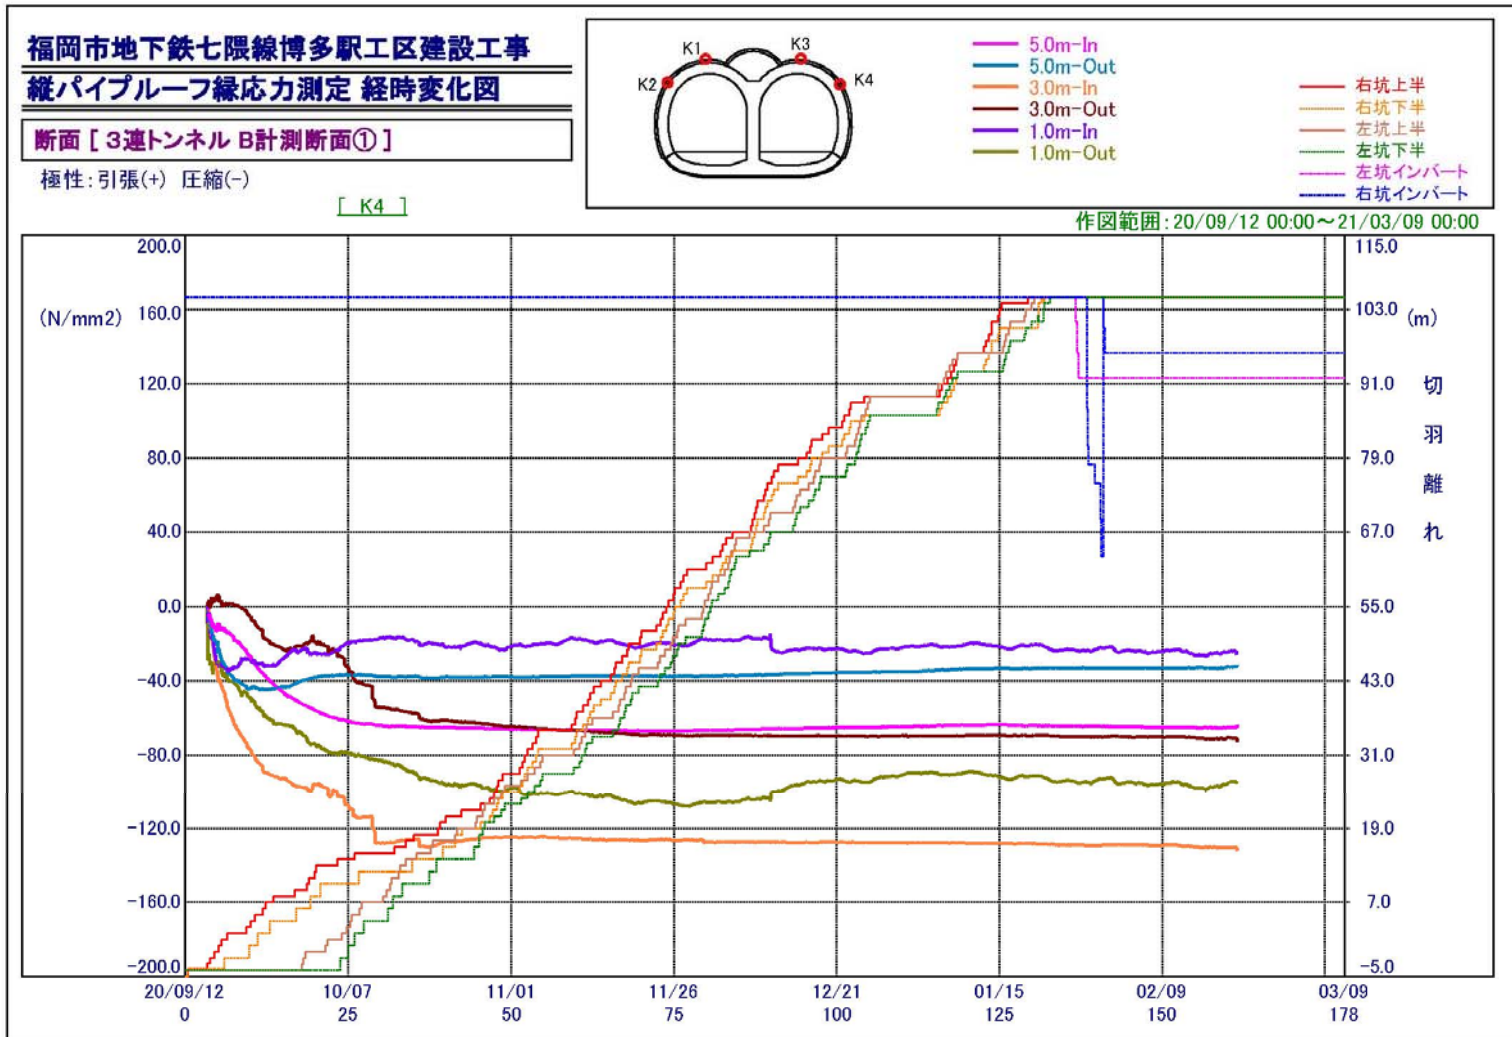
(2) 3連左右坑掘削時の計測結果 (B計測)
: 右坑 AGF応力

・掘削により応力が増加するものの、継続的な増加や顕著な変化はなかった。

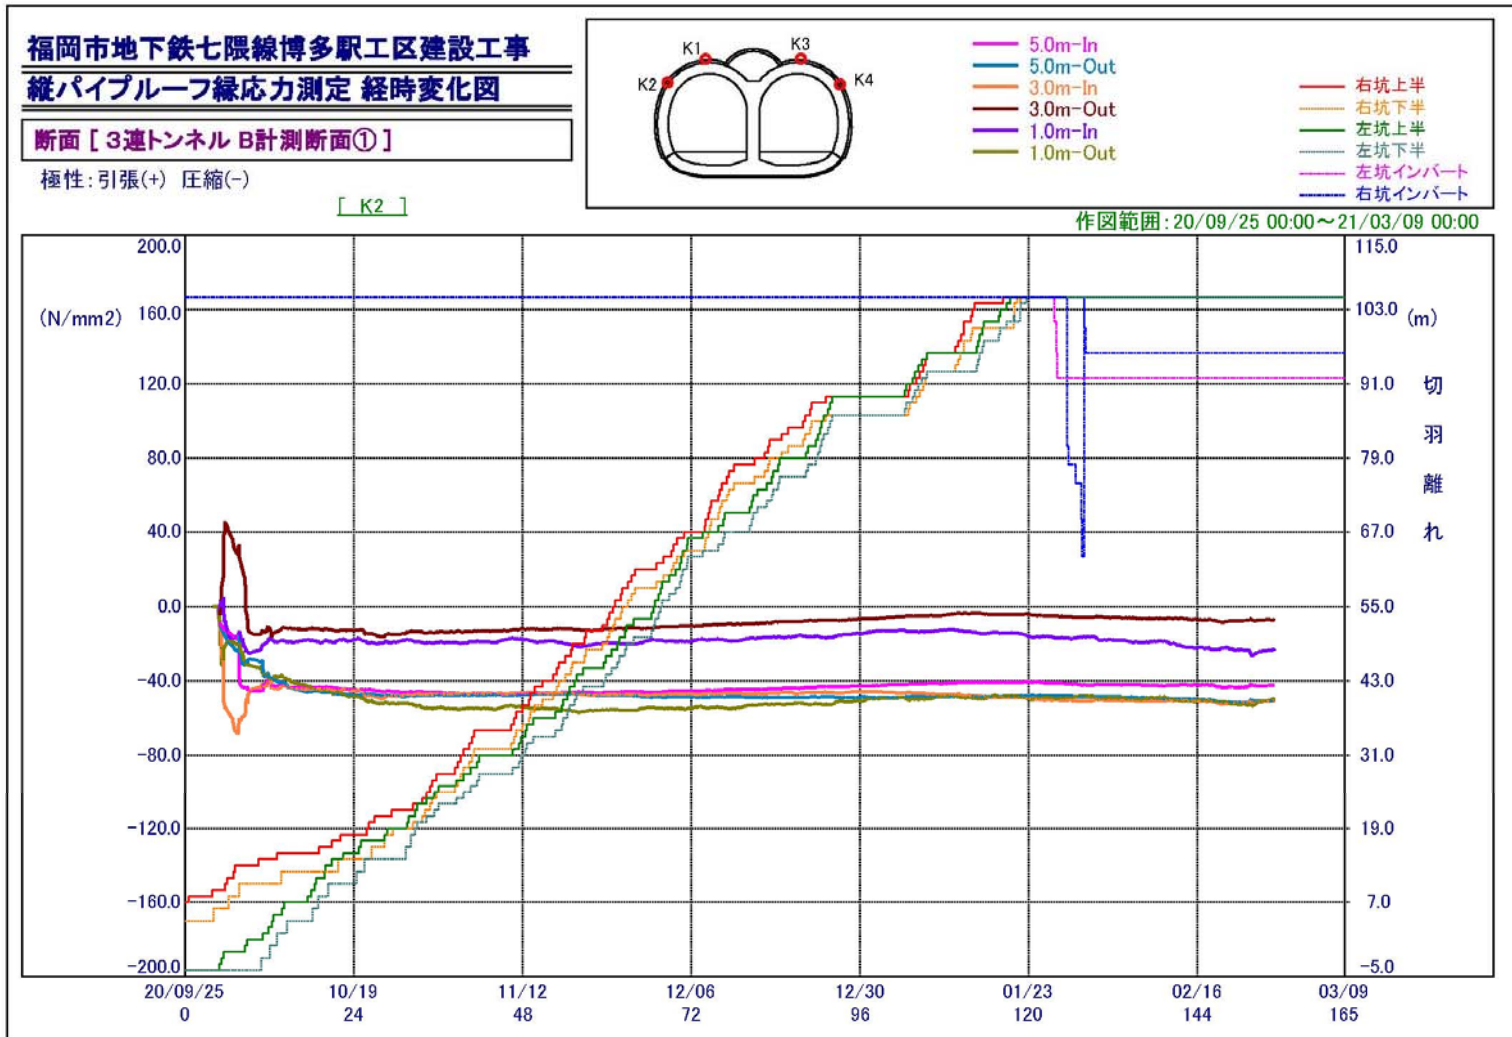
(2) 3連左右坑掘削時の計測結果 (B計測)
: 左坑 AGF応力

・掘削により応力が増加するものの、継続的な増加や顕著な変化はなかった。

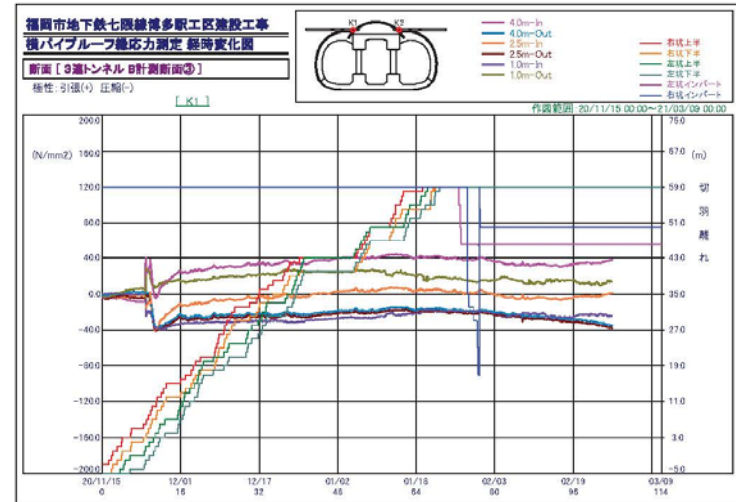
(2) 3連左右坑掘削時の計測結果 (B計測) : 左坑 横パイプルーフ応力

・掘削により応力が増加するものの、継続的な増加や顕著な変化はなかった。

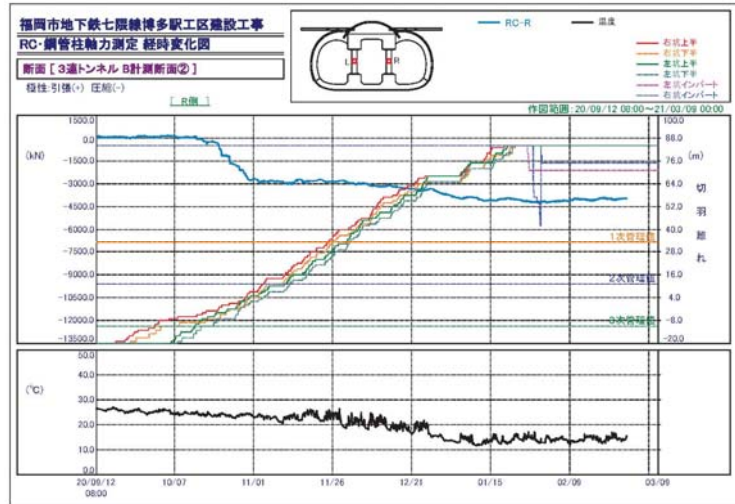
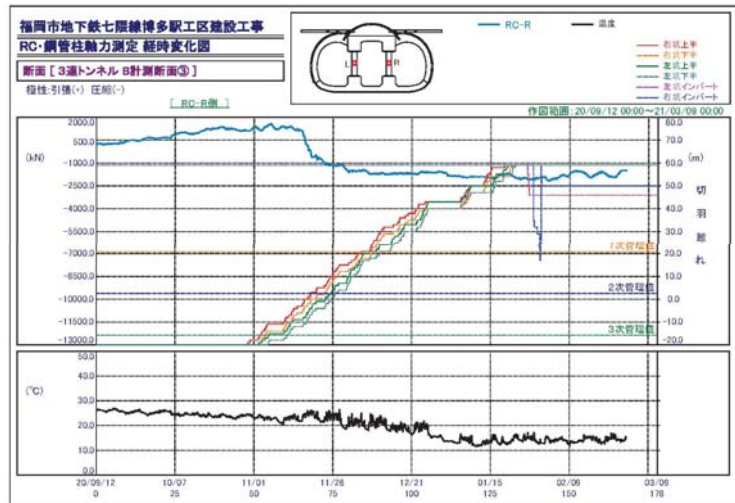
(2) 3連左右坑掘削時の計測結果 (B計測) : 右坑 RC柱軸力

・掘削により応力が増加するものの、継続的な増加や顕著な変化はなかった。

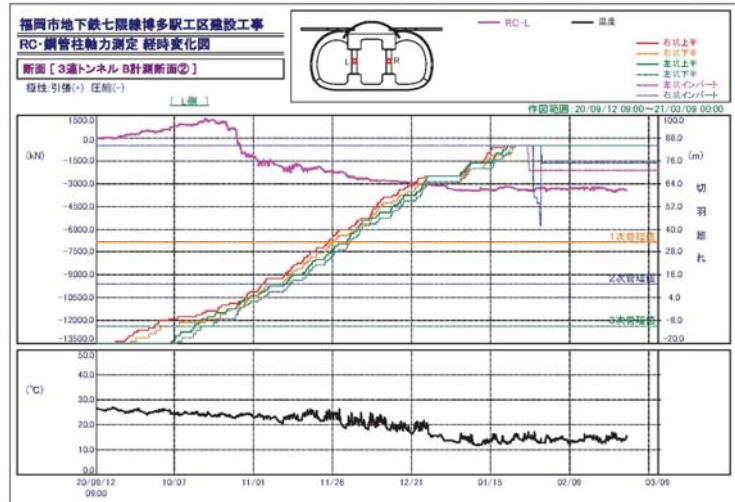
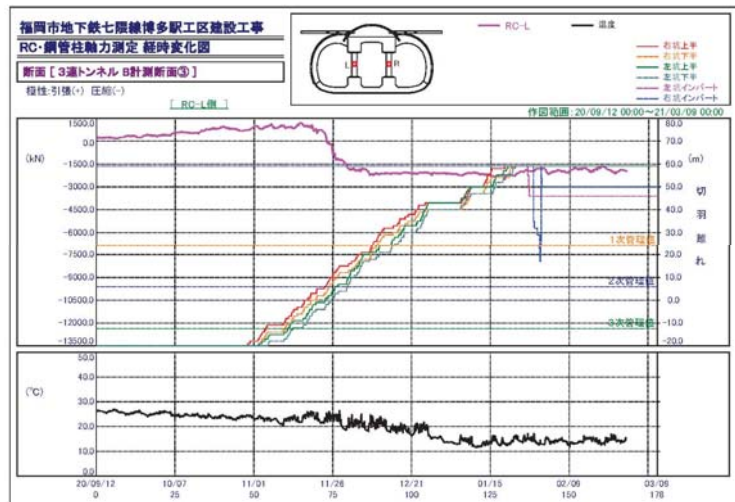
(2) 3連左右坑掘削時の計測結果 (B計測) : 左坑 RC柱軸力

・掘削により応力が増加するものの、継続的な増加や顕著な変化はなかった。

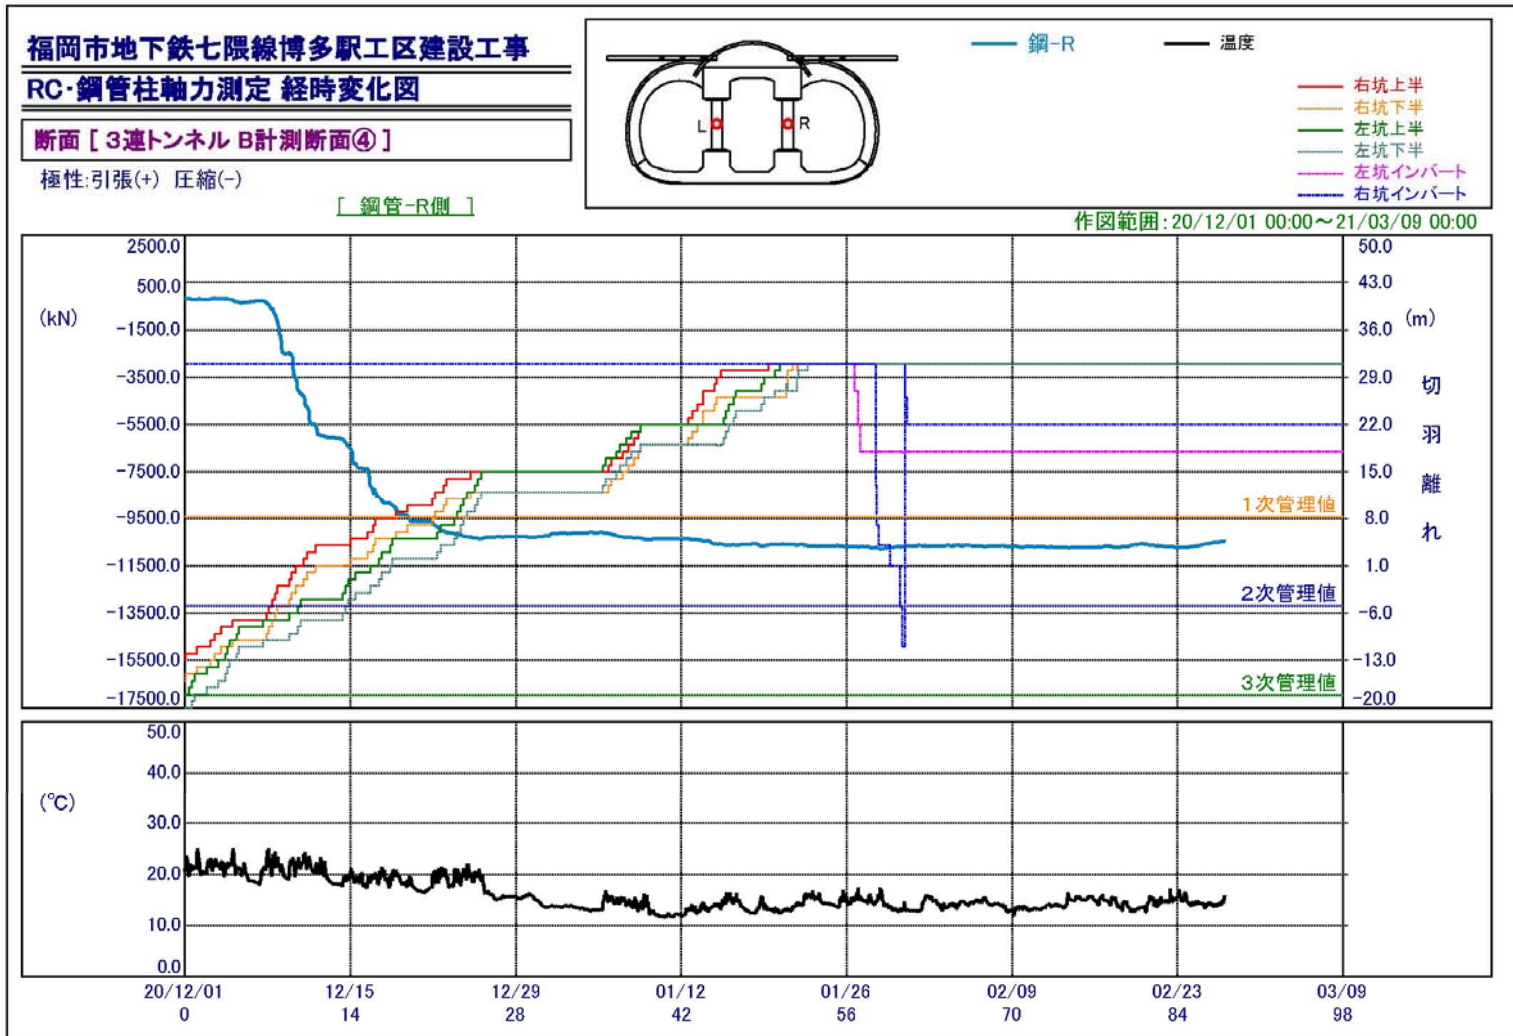
(2) 3連左右坑掘削時の計測結果 (B計測)
: 右坑 鋼管柱軸力

・掘削により応力が1次管理値を超過したものの、収束し安定した。

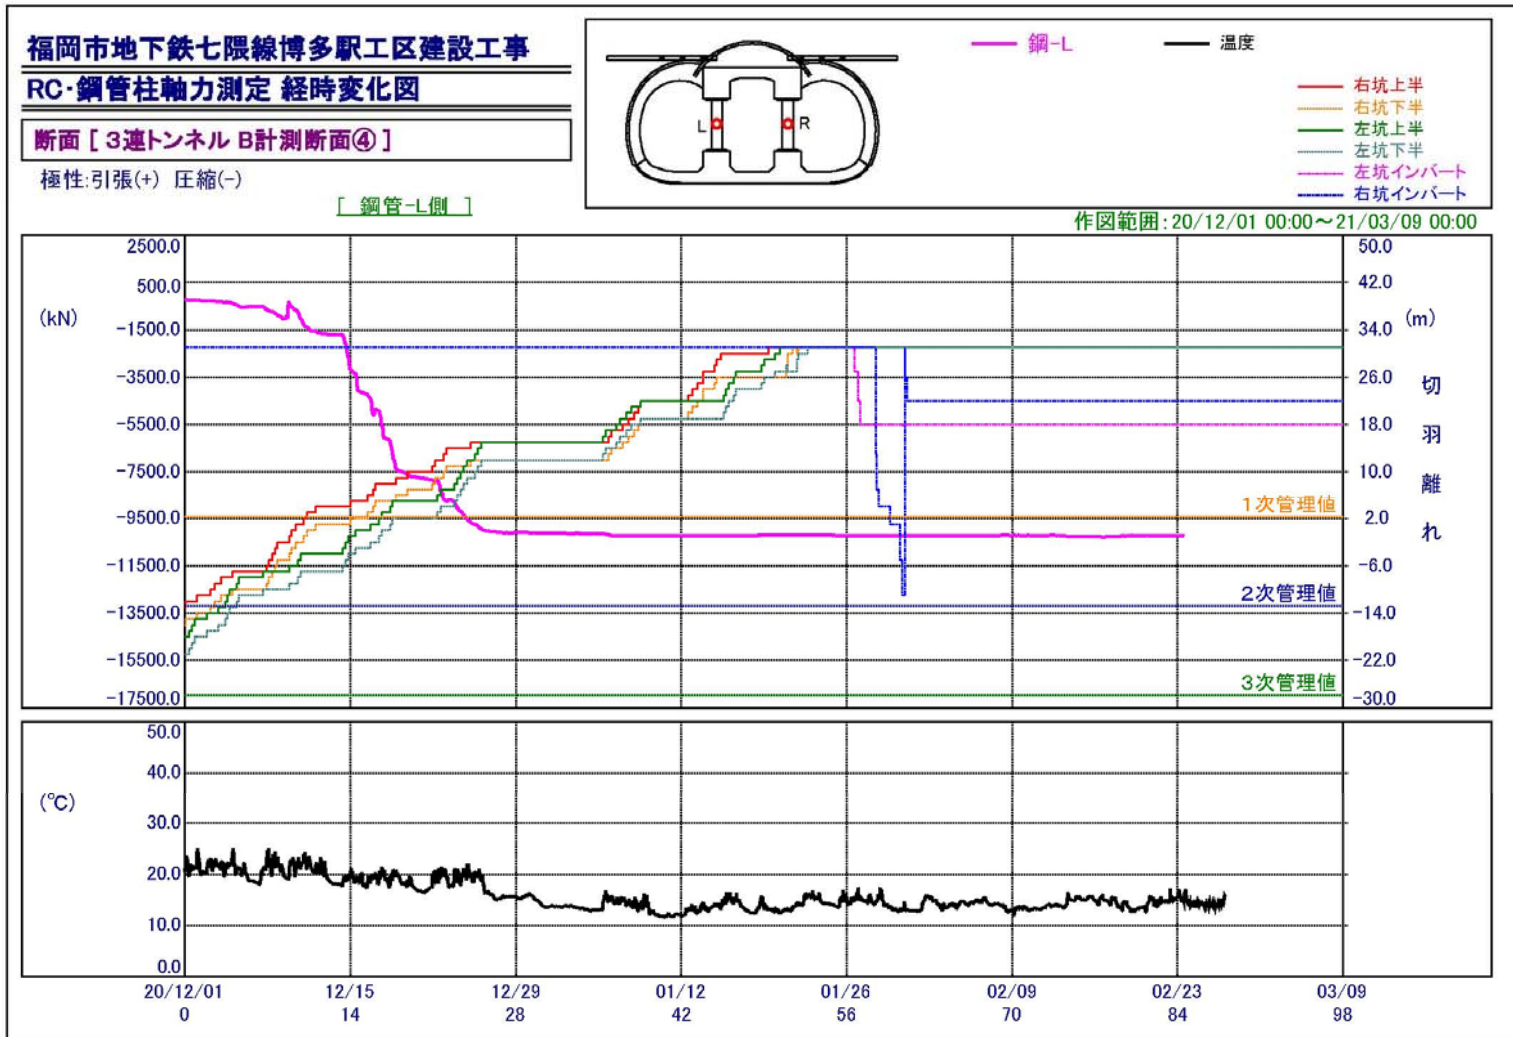
(2) 3連左右坑掘削時の計測結果 (B計測)
: 左坑 鋼管柱軸力

・掘削により応力が1次管理値を超過したものの、収束し安定した。
