地下鉄七隈線延伸工事における
道路陥没箇所今後の工事の進め方について

平成29年12月
福岡市交通局

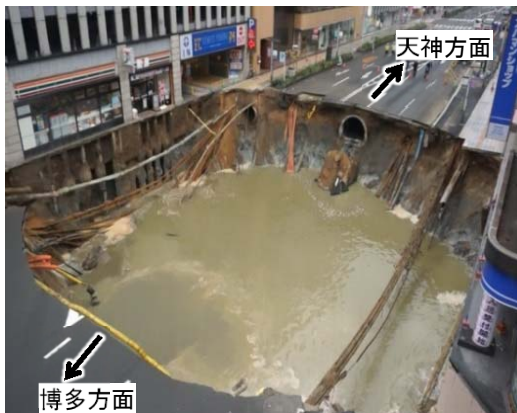
[陥没状況写真]

ナトム工法によるトンネル工事中に切羽※^{きりは}上面が崩落したことにより、地下水と土砂がトンネル坑内へ流出し、はかた駅前通りの道路が大規模に陥没したものです。 ※切羽・トンネル先端の掘削面

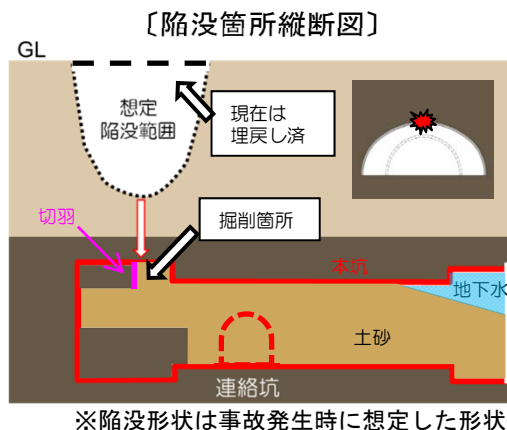
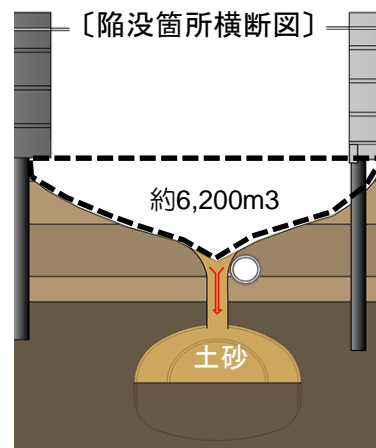
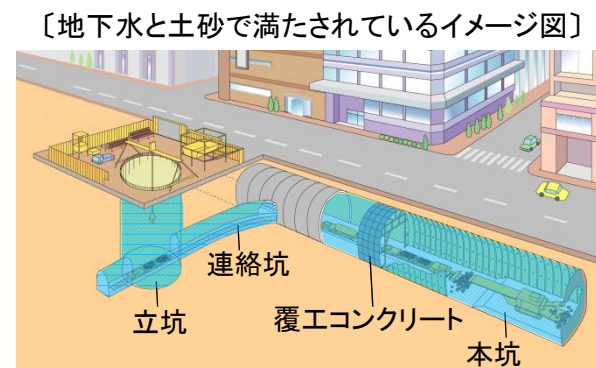
- トンネル坑内には、陥没箇所の土砂が約6,200m³堆積しています。

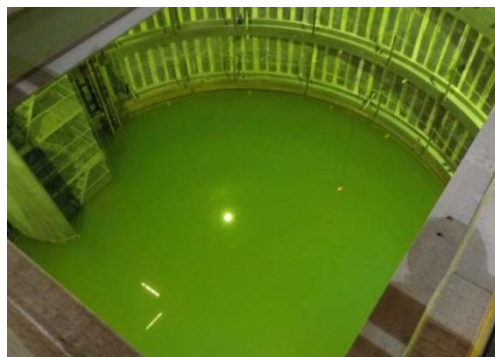
〔事故後の立坑状況〕

- トンネル坑内(掘削済みの本坑, 連絡坑, 立坑)は、約20,000m³※の地下水で満たされています。

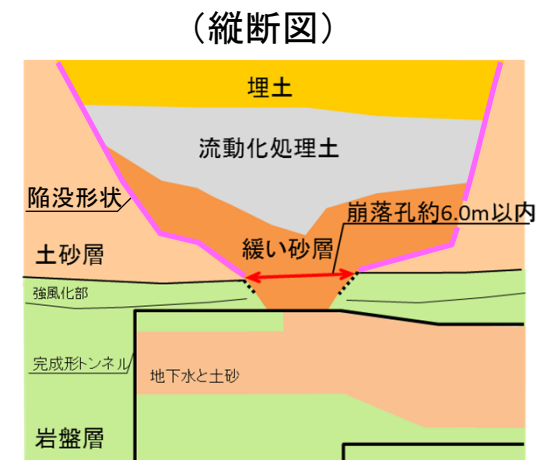
- ・崩落孔は、縦断方向に約6.0m以内，横断方向で11.6m以内であることを確認した。
- ・陥没範囲内の異物(コンクリート殻等)や地盤改良跡※の混入状況がわかった。
- ・地下水の規則性を持った流れ(崩落孔に向かうような流れ)は確認できなかった。

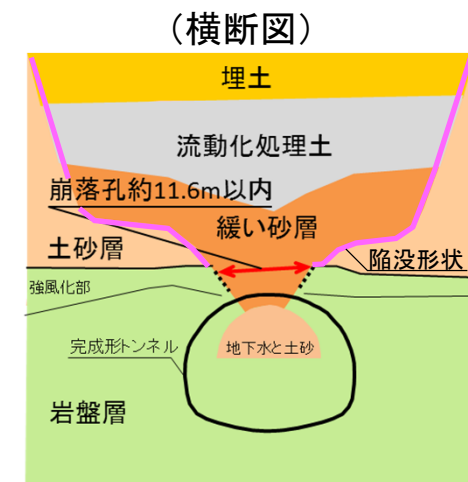
- ・トンネル上部の岩盤層(強風化部)の厚さは、「1.9m～2.8m」であり，物性値(強度・水の通しやすさなど)についても，バラツキがあることが改めてわかった。
- ・「流動化処理土」の強度について，局所的に緩い砂層が混入している部分があるものの，概ねの強度があることがわかった。

- ・博多駅側のトンネル上部付近に炭化している岩盤層が面的に分布していることがわかった。

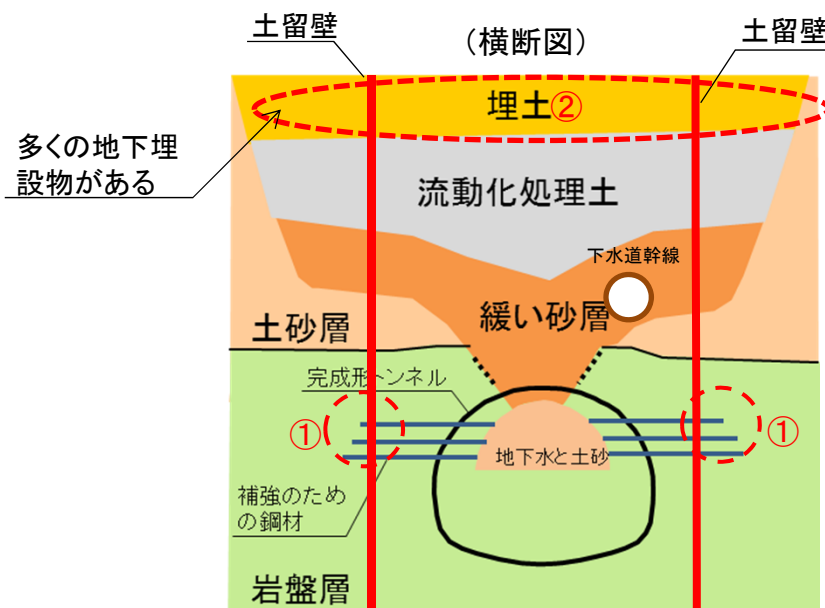
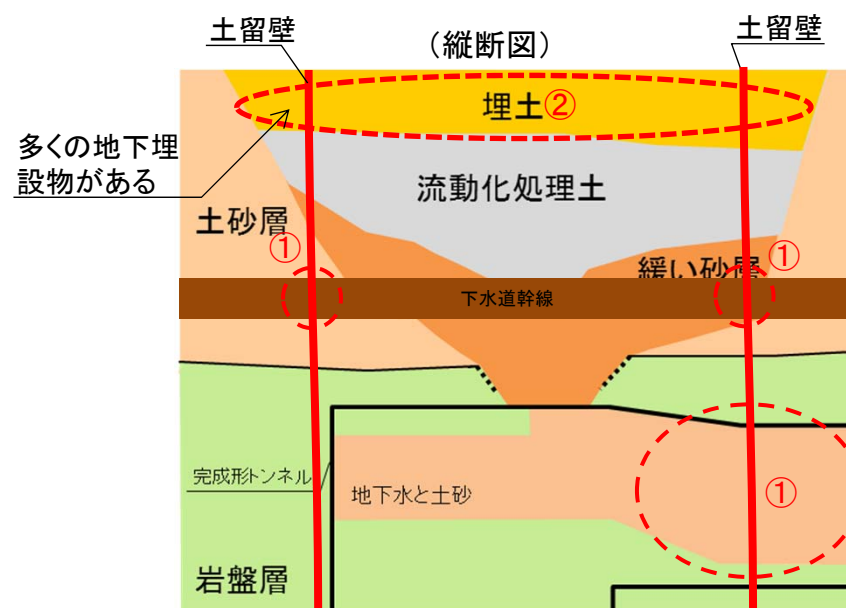
①既設のトンネルが構築されているため、土留壁の施工が難しい。また、移設が困難な下水道幹線等の地下埋設物があることから、土留壁が連続的に施工できず、土留欠損※が生じる。

②多くの地下埋設物が埋設されており、工事を進める際には、支障となる地下埋設物を移設する必要がある。

①土留壁の施工については、土留壁及び地盤の安定性検討を行う。また、土留欠損については、地盤改良方法を工夫する。

②地下埋設物の事業者と協議を行い、了解を得たうえで、大規模な移設を行う。

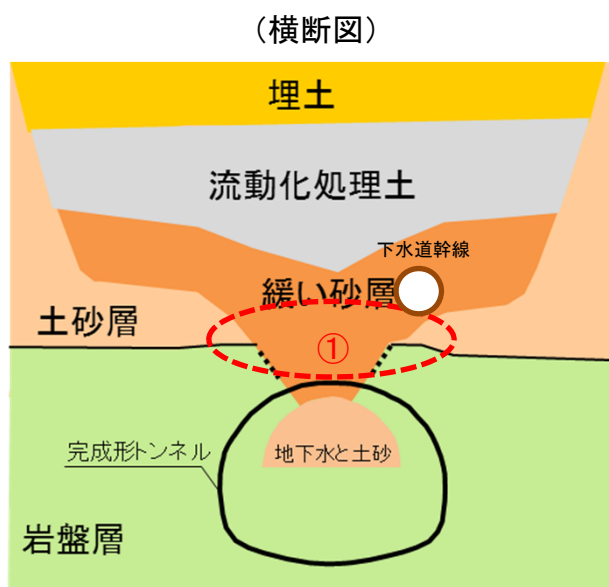
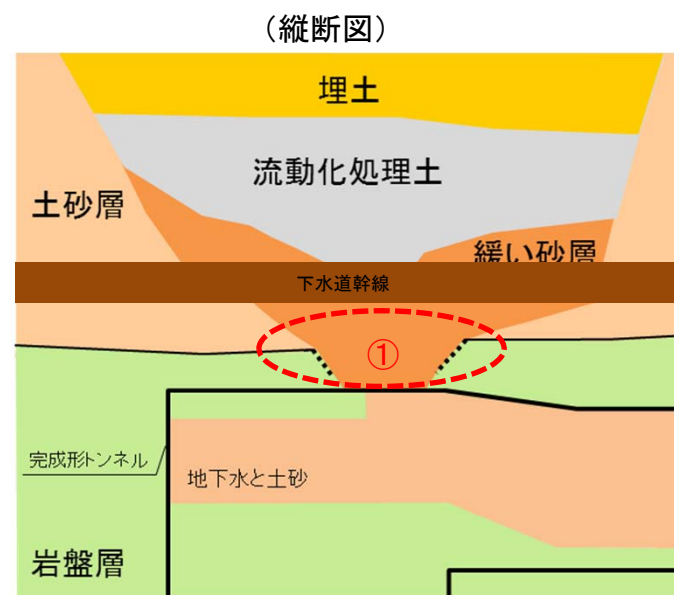
- ① 下水道幹線等の影響で、地盤改良の未改良部ができた場合、トンネル上部の緩みの発生により、地下水や土砂がトンネル坑内に流入することが考えられる。

- ① 未改良部の発生を抑えるために、地盤改良を組み合わせるなど施工方法を工夫する。
また、地盤改良により、遮水壁を構築して周辺からの地下水の流入を止める。

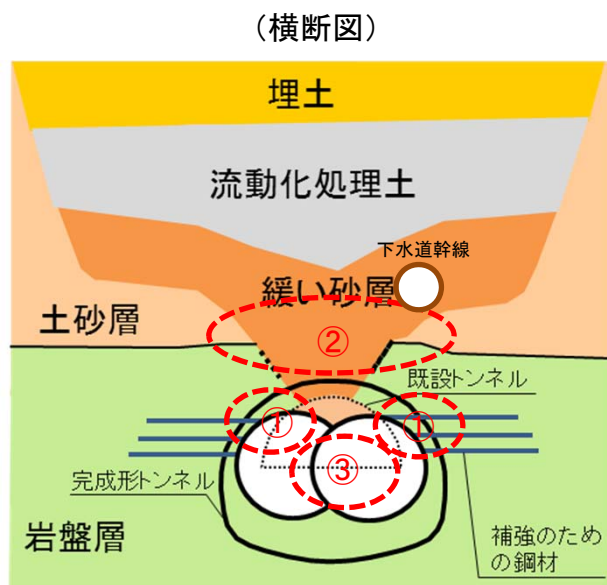
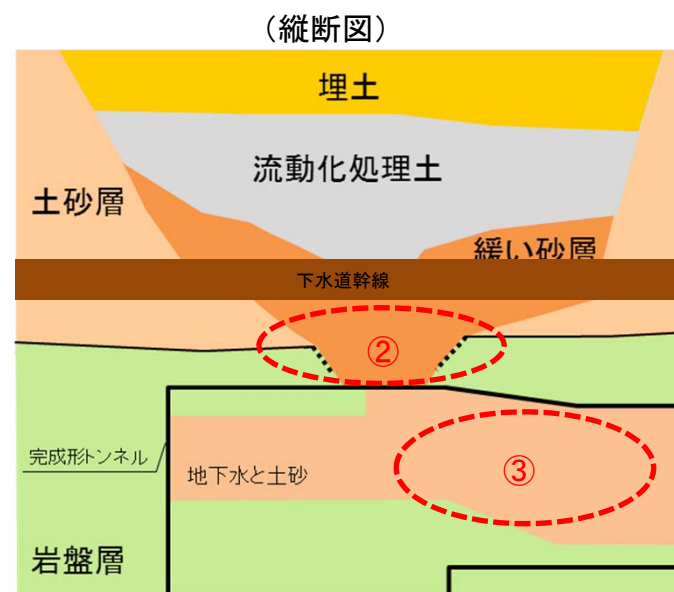
- ①シールド掘削を行う前に、既設のトンネルを支えている鋼材を撤去する必要がある。
- ②下水道幹線等の影響で地盤改良の未改良部ができた場合、既設のトンネルの鋼材を撤去する際に、周辺地盤の緩みの発生やトンネルが変形することにより、地下水や土砂がトンネル坑内に流入することが考えられる。
- ③シールド掘削範囲に、陥没事故によりトンネル坑内に流入した障害物があった場合、掘削を止めて、人力による撤去が必要である。

- ①事前にトンネル坑内を充填する。
- ②未改良部の発生を抑えるために、地盤改良を組み合わせるなど施工方法を工夫する。
また、地盤改良により、遮水壁を構築して周辺からの地下水の流入を止める。
- ③防護工を行った上で、人力により障害物を撤去する。

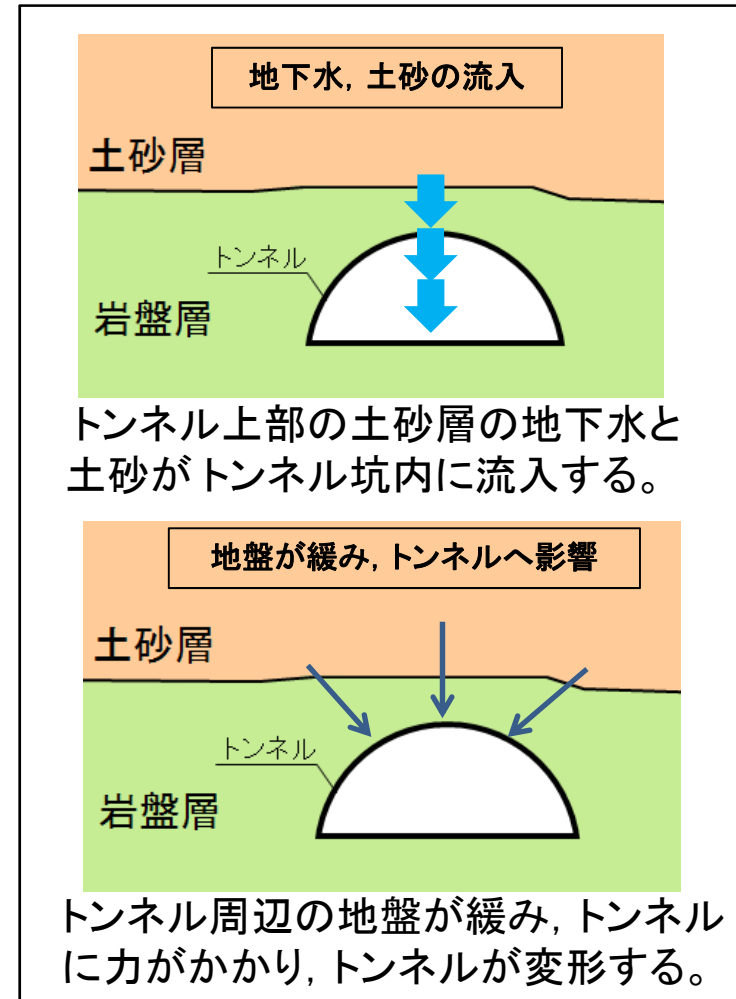
《再掘削, 水抜き時のリスク》

以下のリスクに対応するために、『**陥没範囲への地下水流入防止**』、『**地盤の強度向上**』を目的として、「地盤改良」を行います。

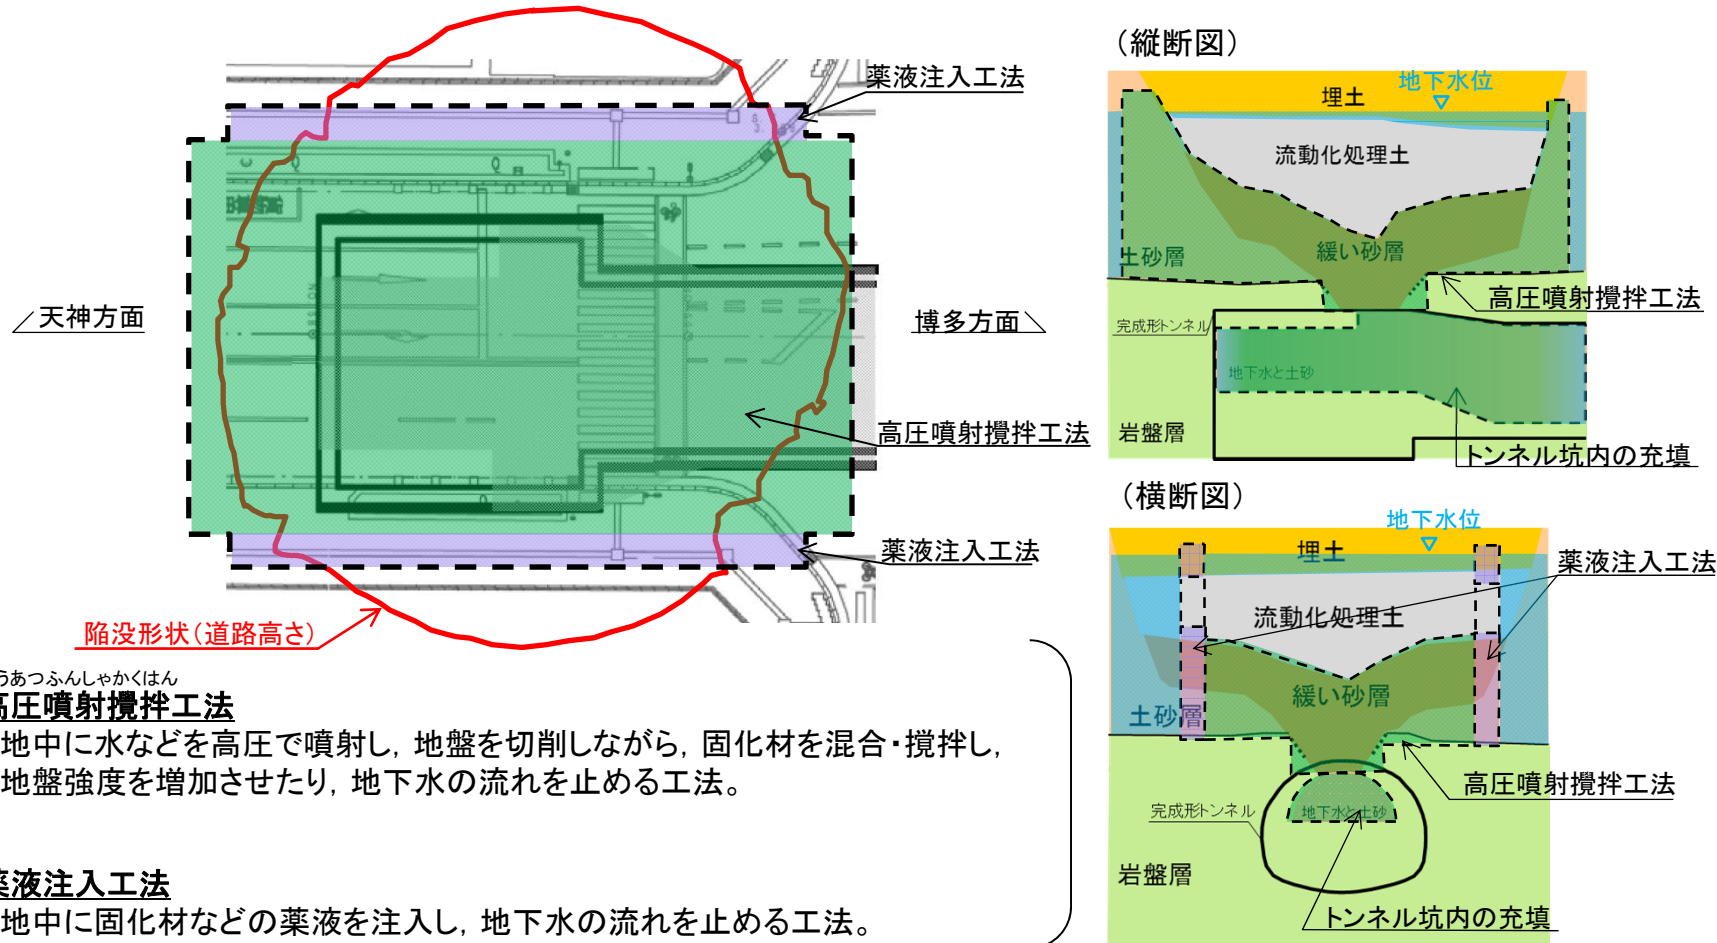
再掘削, 水抜き時に影響が生じる範囲等を検討した結果, 岩盤層上部の土砂層, 緩い砂層及びトンネル坑内を改良することとしました。

地盤改良の実施完了後, 確実な地盤改良ができているかボーリングにより確認を行います。未改良部が確認された場合は, 補足注入(薬液注入工法)を実施します。
