福岡都市高速鉄道 3 号線
(天神南～博多間)

環境影響評価
事後調査報告書
(最終報告)

令和 6 年 3 月

福 岡 市

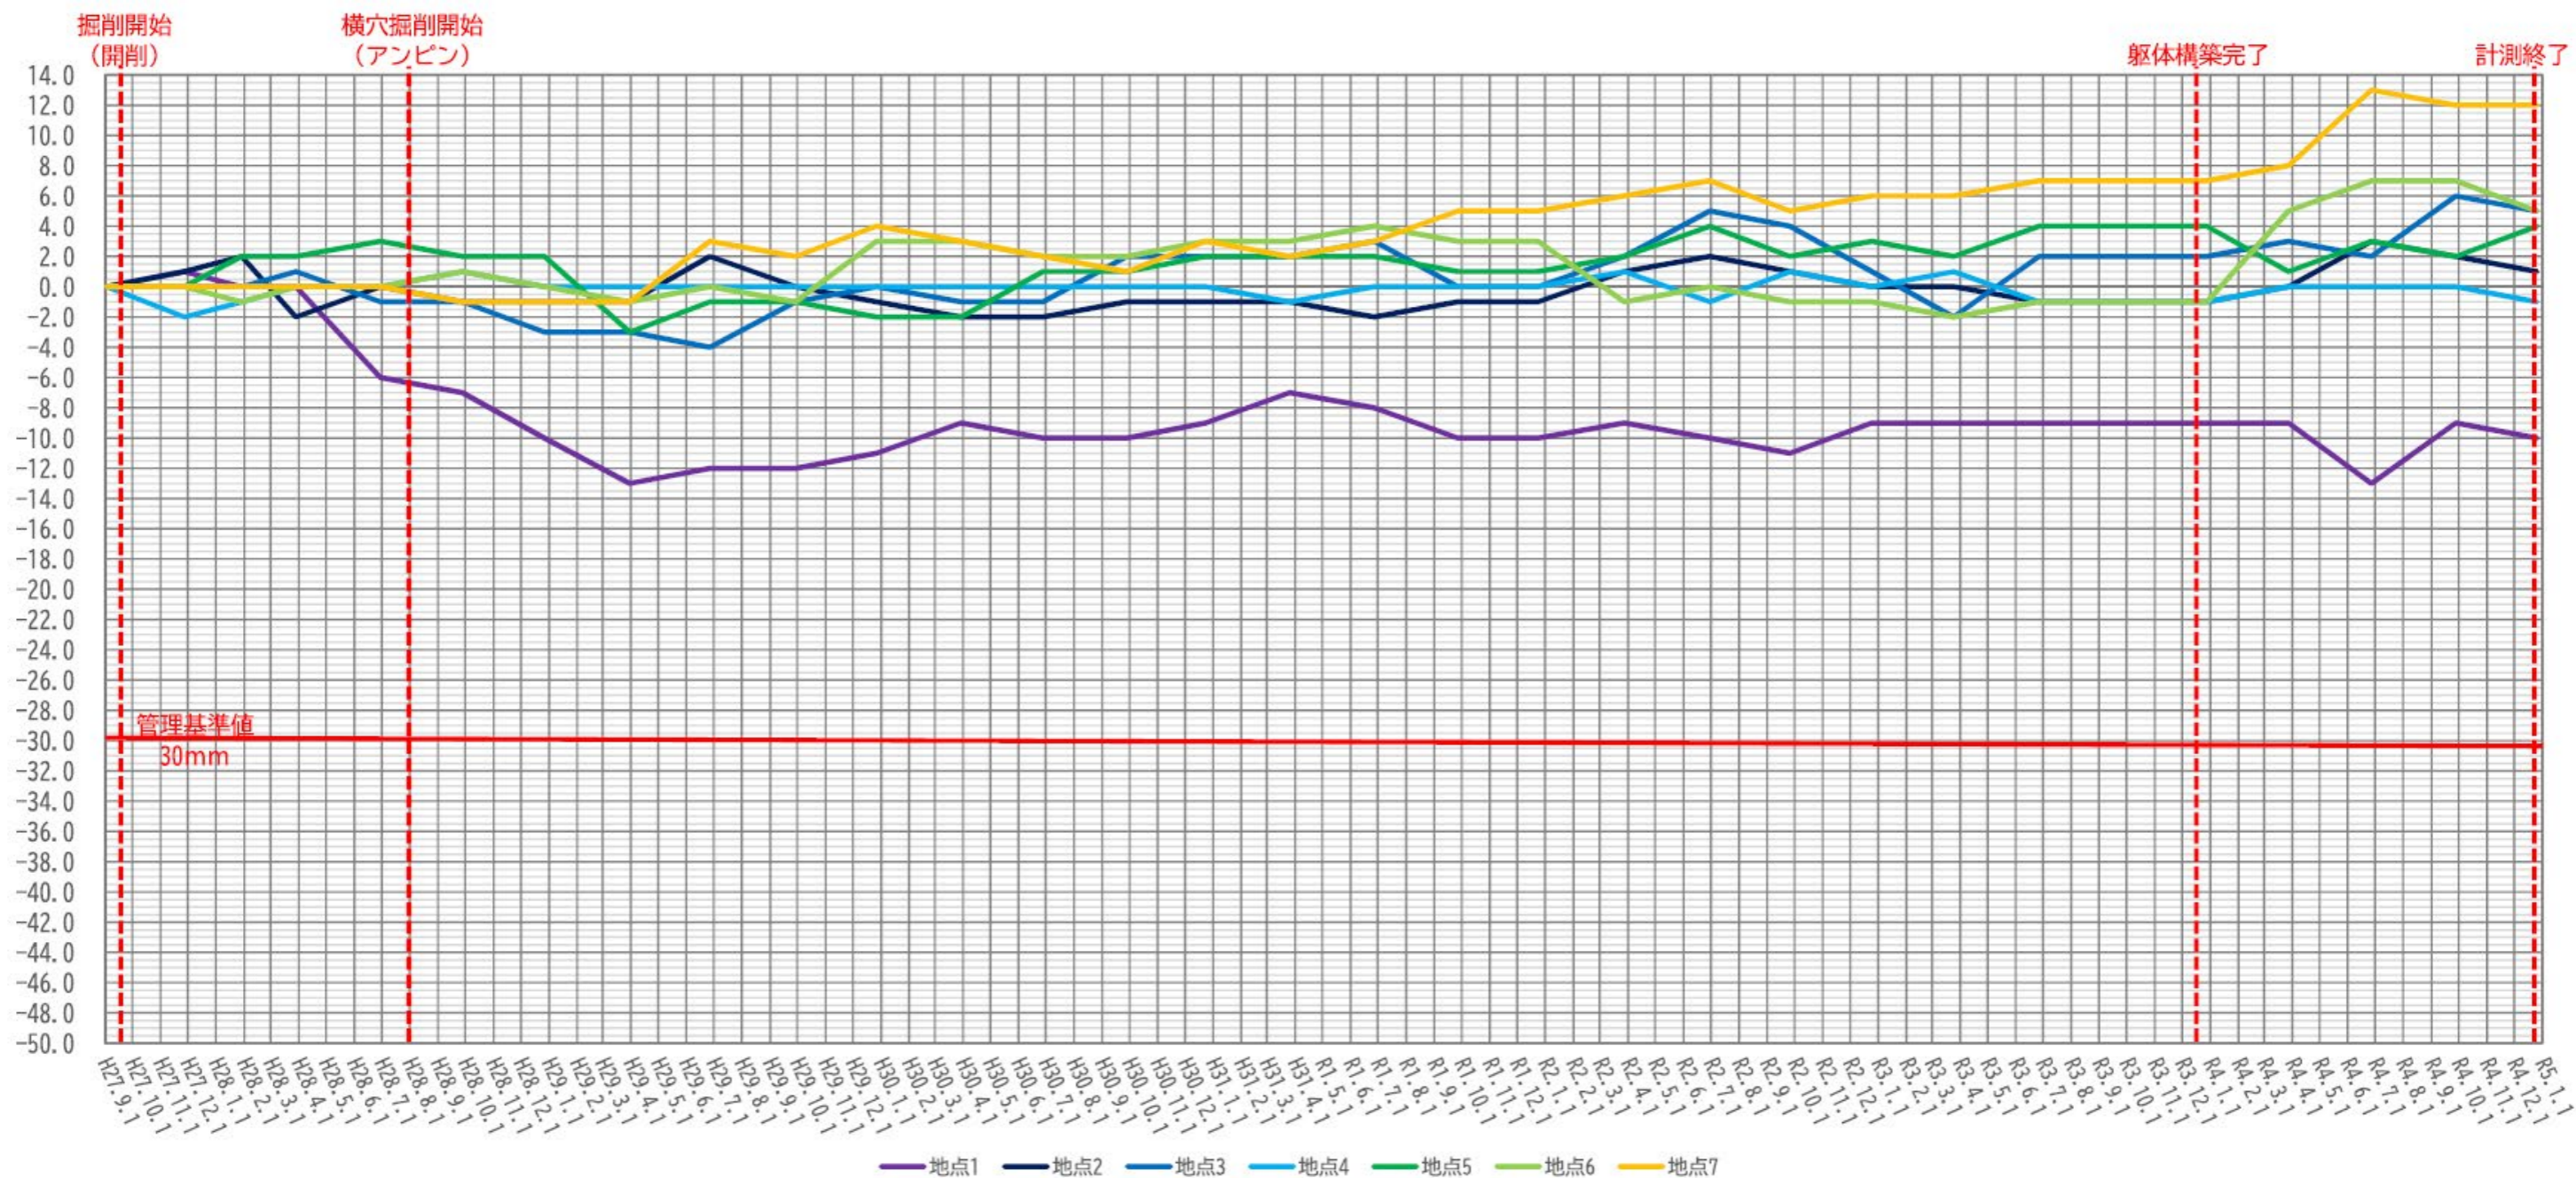
グラフ 8-1-1 【地盤沈下-博多開削・アンピン】初期値-〇m (H27.9.3~R4.12.26)

博多駅の開削・アンピン区間及びNATM区間、並びに中間駅の開削区間の工事実施区域周辺に設置した沈下測定点での地盤沈下の監視結果を表 8-1-2～表 8-1-4 に示します。

地点 地表面沈下(mm)						
	1	2	3	4	5	6	7
掘削パターン	博多駅部						
	開削・アンピン						
補助工法	高圧噴射攪拌工						
H27. 9. 3	0	0	0	0	0	0	-
H27. 11. 27	1	1	0	-2	0	0	-
H28. 1. 29	0	2	0	-1	2	-1	-
H28. 3. 29	0	-2	1	0	2	0	-
H28. 6. 30	-6	0	-1	0	3	0	0
H28. 9. 28	-7	-1	-1	1	2	1	-1
H28. 12. 27	-10	-1	-3	0	2	0	-1
H29. 3. 31	-13	-1	-3	0	-3	-1	-1
H29. 6. 27	-12	2	-4	0	-1	0	3
H29. 9. 29	-12	0	-1	0	-1	-1	2
H29. 12. 27	-11	-1	0	0	-2	3	4
H30. 3. 30	-9	-2	-1	0	-2	3	3
H30. 6. 28	-10	-2	-1	0	1	2	2
H30. 9. 28	-10	-1	2	0	1	2	1
H30. 12. 24	-9	-1	2	0	2	3	3
H31. 3. 26	-7	-1	2	-1	2	3	2
R1. 6. 27	-8	-2	3	0	2	4	3
R1. 9. 27	-10	-1	0	0	1	3	5
R1. 12. 24	-10	-1	0	0	1	3	5
R2. 3. 28	-9	1	2	1	2	-1	6
R2. 6. 30	-10	2	5	-1	4	0	7
R2. 9. 26	-11	1	4	1	2	-1	5
R2. 12. 25	-9	0	1	0	3	-1	6
R3. 3. 25	-9	0	-2	1	2	-2	6
R3. 6. 27	-9	-1	2	-1	4	-1	7
R3. 9. 27	-9	-1	2	-1	4	-1	7
R3. 12. 28	-9	-1	2	-1	4	-1	7
R4. 3. 28	-9	0	3	0	1	5	8
R4. 6. 27	-13	3	2	0	3	7	13
R4. 9. 28	-9	2	6	0	2	7	12
R4. 12. 26	-10	1	5	-1	4	5	12

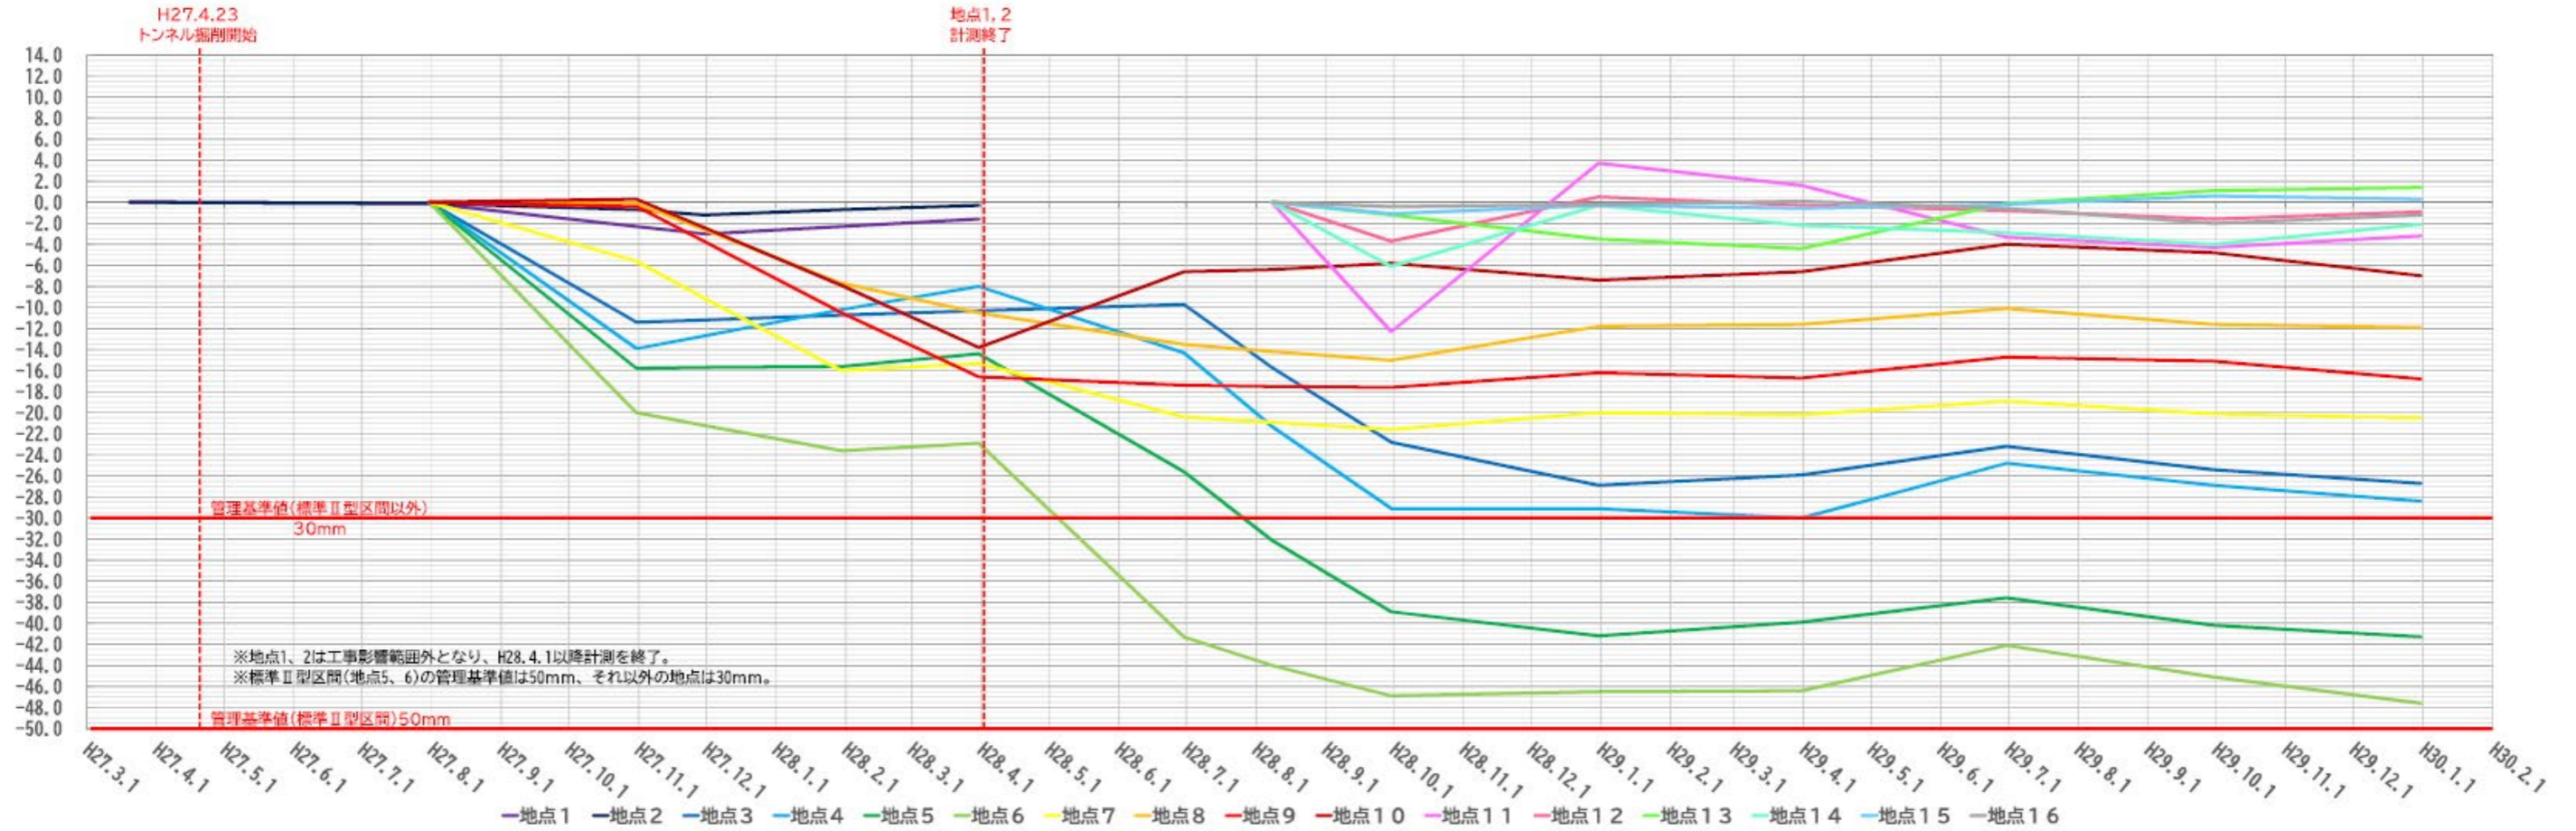
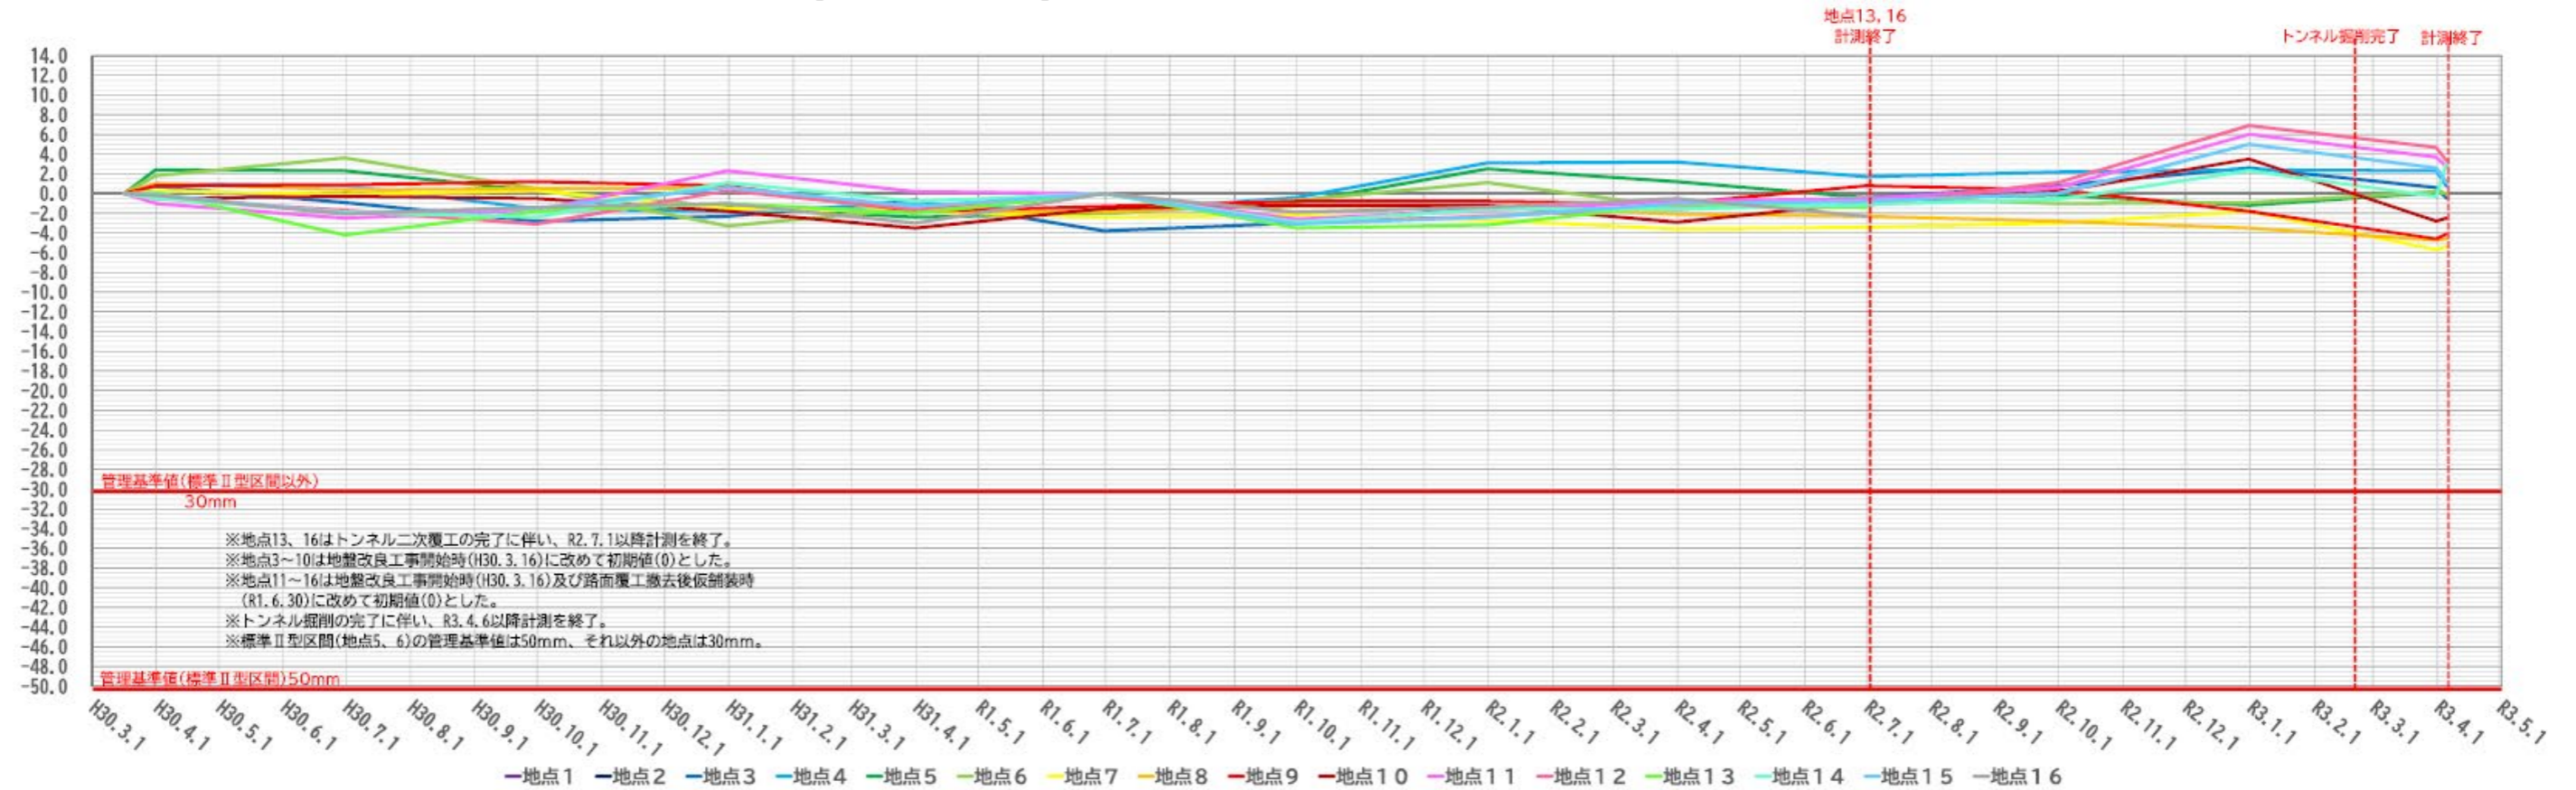
グラフ 8-1-2 【地盤沈下-NATM】 初期値-〇mm (H27.3.20~H29.12.31) ※初期値更新前

地点 地表面沈下(mm)															
	1	2	3	4	11	14	5	6	7	8	9	10	12	13	15	16
掘削パターン	連絡抗		標準Ⅰ型				標準Ⅱ型		3連Ⅰ型		3連Ⅱ型		大断面			
補助工法	NATM 長尺鋼管先受工															
H27.3.20	0.0	0.0	-	-	-	-	-	-	-	-	-	-	-	-	-	-
H27.7.31	-0.1	-0.1	0.0	0.0	-	-	0.0	0.0	0.0	0.0	0.0	0.0	-	-	-	-
H27.10.31	-	-	-11.4	-13.9	-	-	-15.8	-20.0	-5.0	-0.1	-0.4	0.3	-	-	-	-
H27.11.30	-3.0	-1.2	-	-	-	-	-	-	-	-	-	-	-	-	-	-
H28.1.30	-	-	-	-10.2	-	-	-15.6	-23.6	-16.0	-7.7	-10.5	-7.9	-	-	-	-
H28.3.31	-1.6	-0.3	-	-8.0	-	-	-14.4	-22.9	-15.3	-10.5	-16.6	-13.8	-	-	-	-
H28.6.30	-	-	-9.7	-14.3	-	-	-25.6	-41.3	-20.4	-13.5	-17.4	-6.6	-	-	-	-
H28.8.8	-	-	-	-	0.0	0.0	-	-	-	-	-	-	0.0	0.0	0.0	0.0
H28.9.30	-	-	-22.8	-29.1	-12.3	-6.1	-38.9	-46.9	-21.6	-15.0	-17.6	-5.8	-3.7	-1.2	-1.1	-0.4
H28.12.31	-	-	-26.9	-29.1	3.7	-0.3	-41.2	-46.5	-20.0	-11.8	-16.2	-7.4	0.5	-3.5	-0.3	-0.2
H29.3.31	-	-	-25.9	-30.0	1.6	-2.2	-39.9	-46.4	-20.2	-11.6	-16.7	-6.0	-0.3	-4.4	-0.6	0.1
H29.6.30	-	-	-23.2	-24.8	-3.3	-2.9	-37.6	-42.1	-18.9	-10.1	-14.7	-4.0	-0.8	-0.1	-0.2	-0.6

※標準Ⅱ型付近の管理基準値は 50 mm (他は 30 mm)。管理基準値の 30 mm は既設七隈線での採用実績を、50 mm は全国の採用実績 (土木学会論文より) を設定根拠としました。

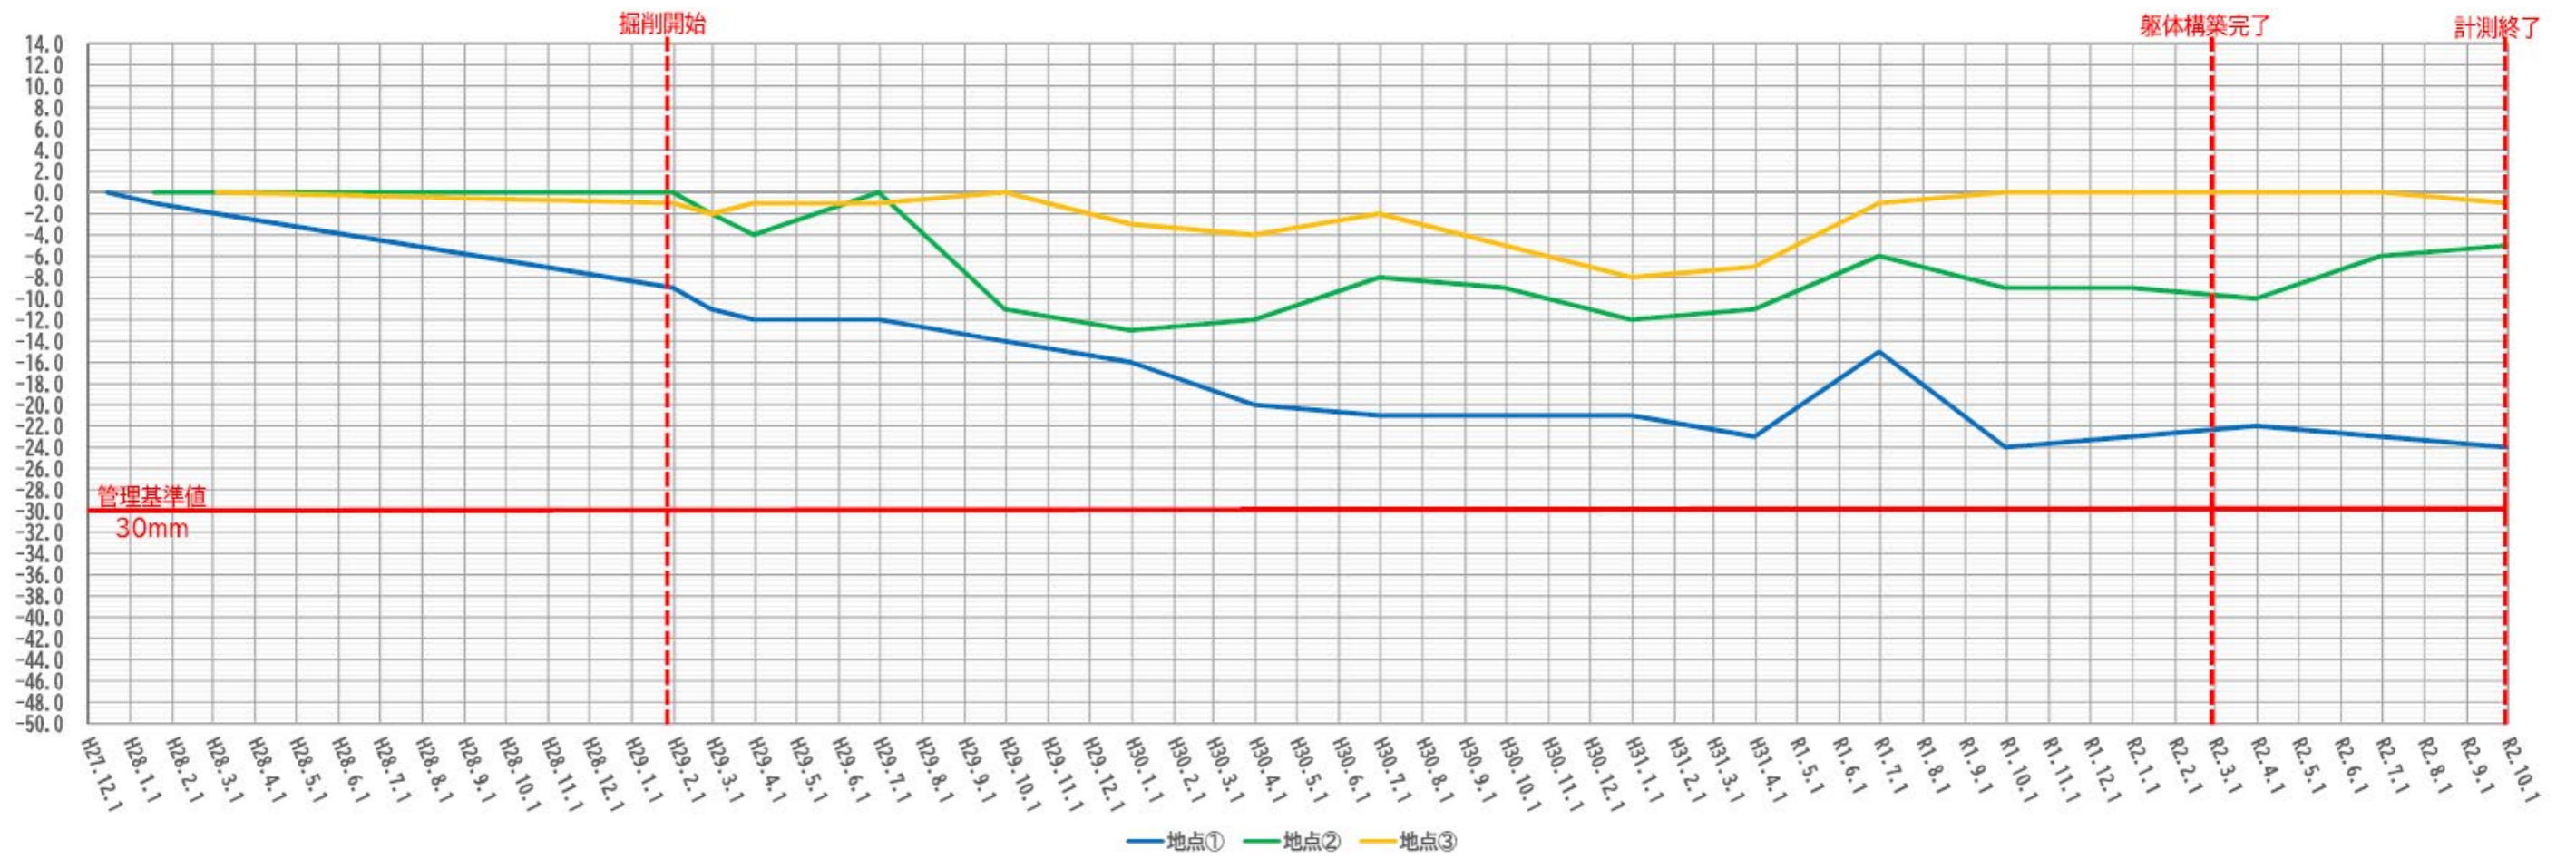
グラフ 8-1-3 【地盤沈下-中間駅】初期値-〇mm (H27.12.15~R2.9.30)

地点 地表面沈下 (mm)		
	1	2	3
掘削 パターン	中間駅部		
	開削		
補助工法	高圧噴射攪拌工		
H27. 12. 15	0		
H28. 1. 18	-1	0	
H28. 3. 4	-2	0	0
H29. 1. 31	-9	0	-1
H29. 2. 28	-11	-2	-2
H29. 3. 31	-12	-4	-1
H29. 6. 30	-12	0	-1
H29. 9. 30	-14	-11	0
H29. 12. 31	-16	-13	-3
H30. 3. 31	-20	-12	-4
H30. 6. 30	-21	-8	-2
H30. 9. 30	-21	-9	-5
H30. 12. 31	-21	-12	-8
H31. 3. 31	-23	-11	-7
R1. 6. 30	-15	-6	-1
R1. 9. 30	-24	-9	0
R1. 12. 31	-23	-9	0
R2. 3. 31	-22	-10	0
R2. 6. 30	-23	-6	0
R2. 9. 30	-24	-5	-1

※中間駅部の沈下計測については R2. 9. 30 以降計測を終了しました。

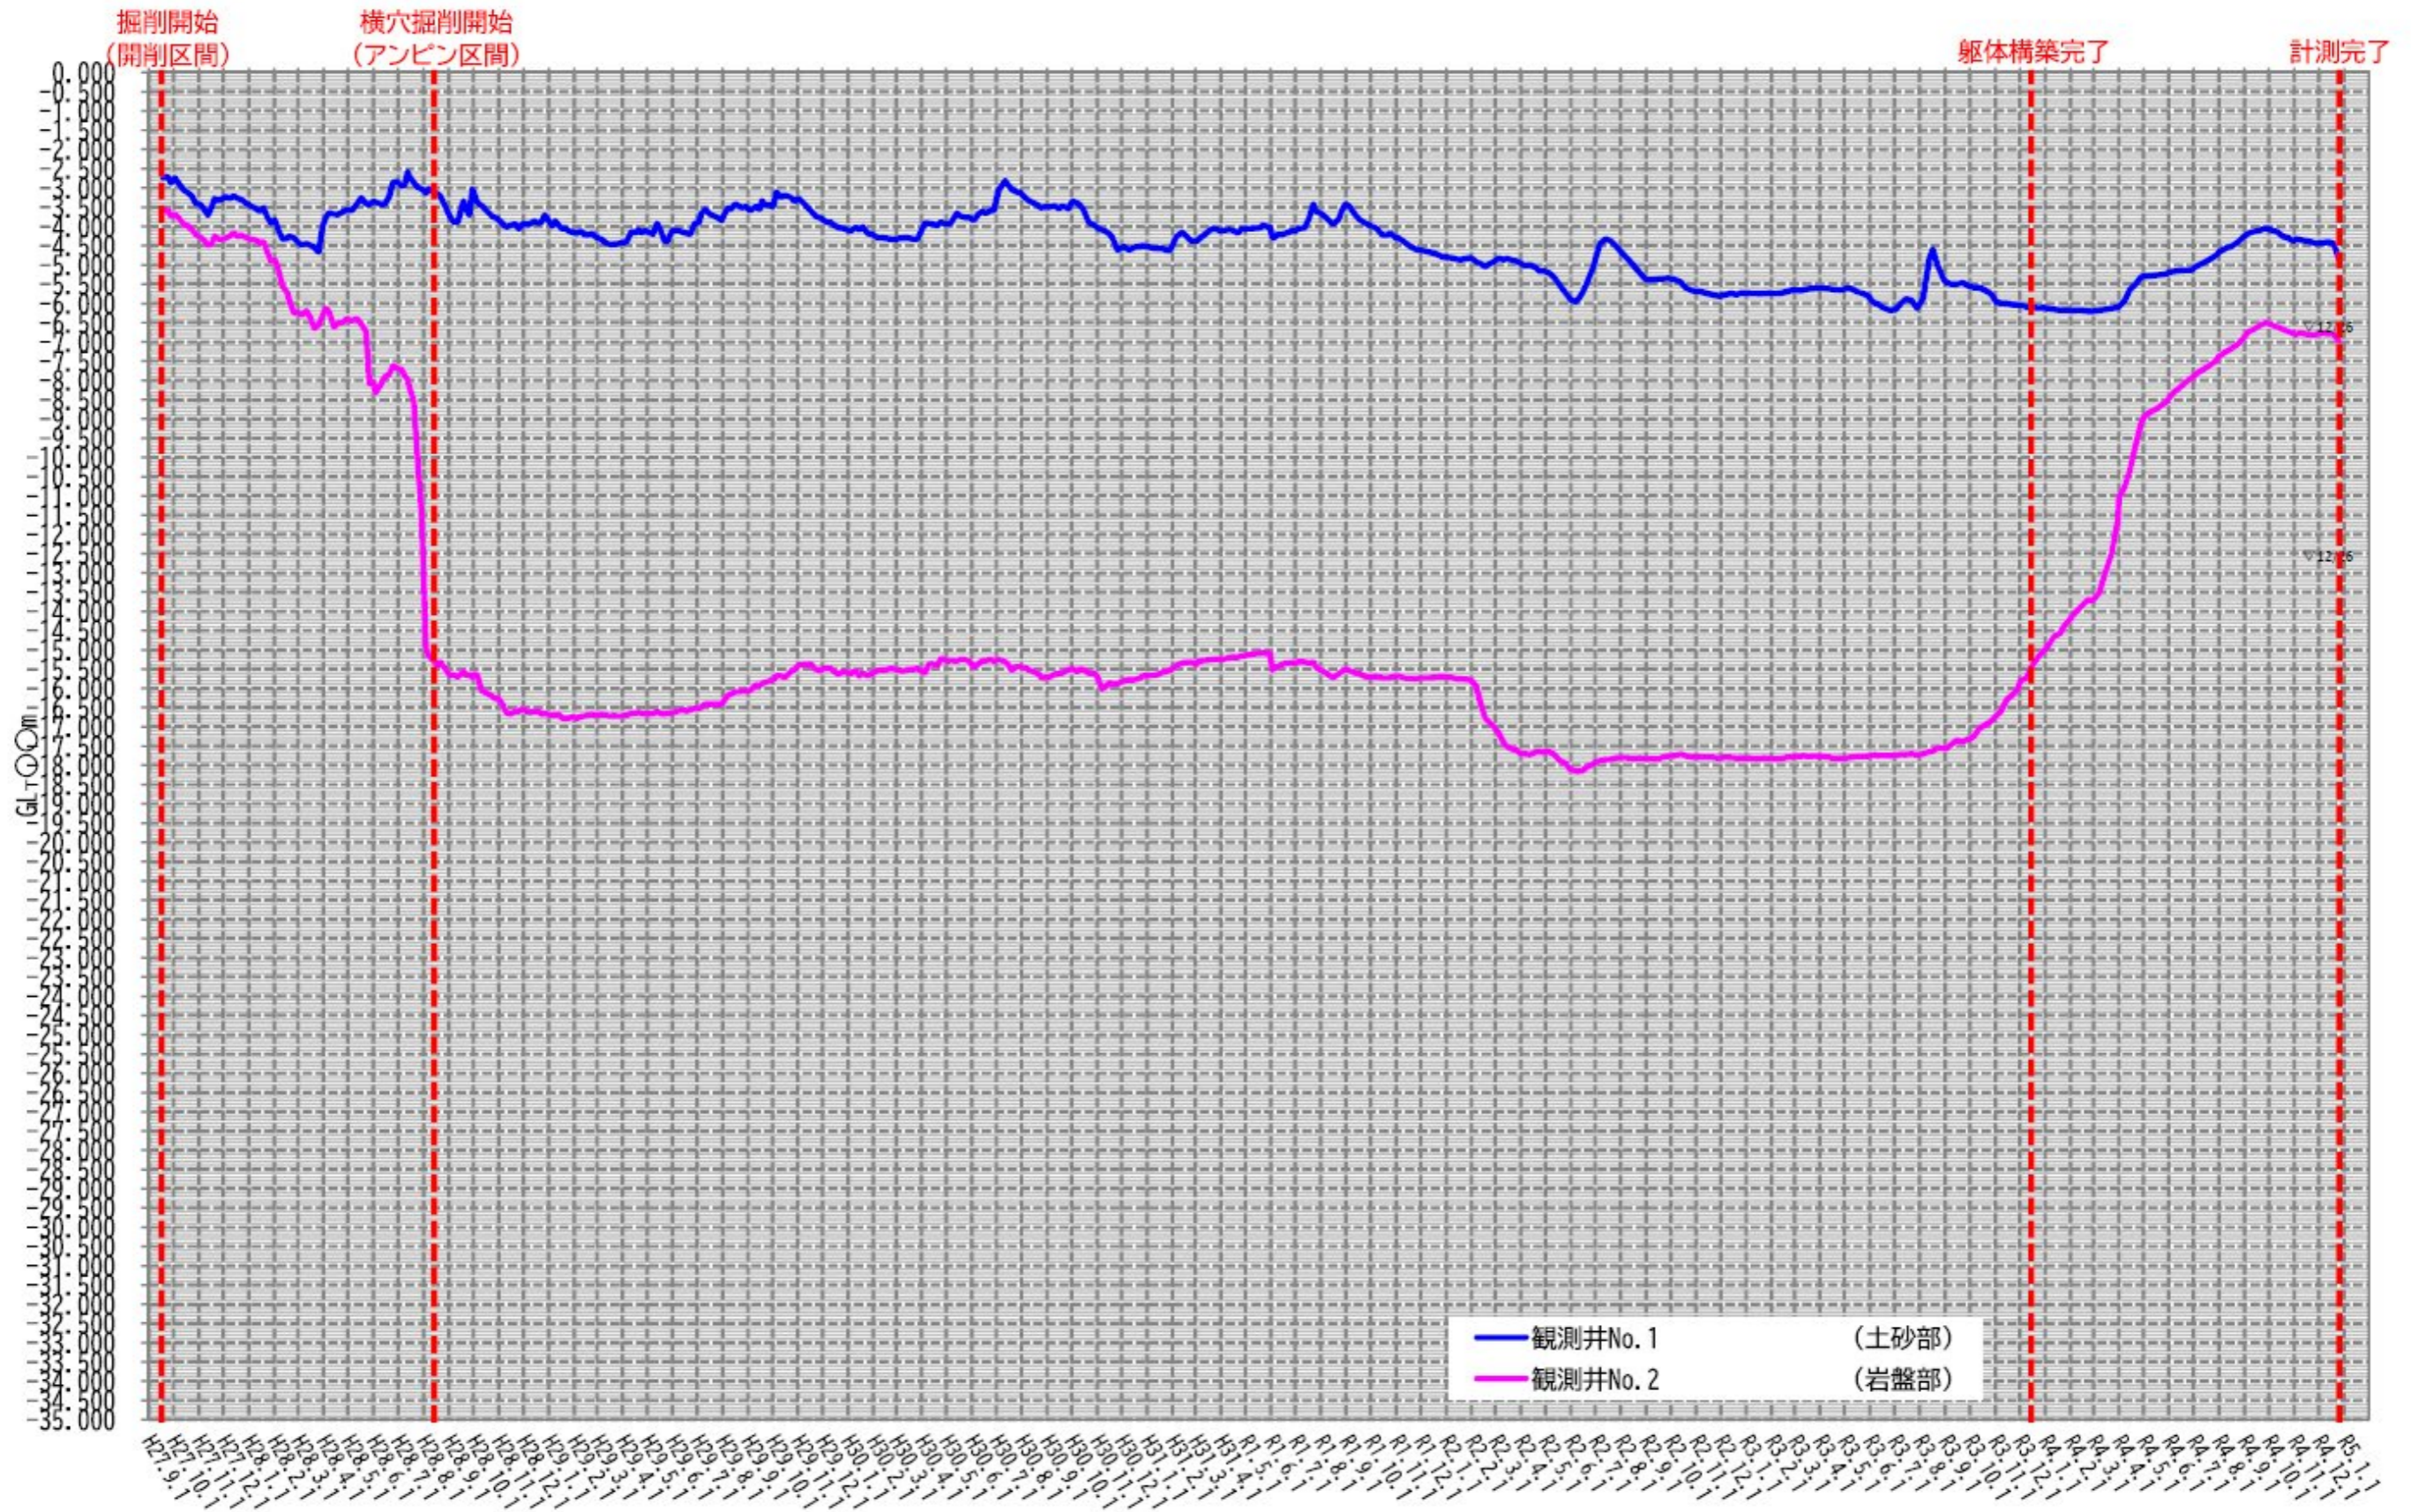
グラフ 8-2-1 【地下水位-博多開削・アンピン】 G L-〇m (H27.9.18~R4.12.26)

地点 (GL〇m)	
	1	2
構築からの距離	7m	
地盤高	103.6m	
H27.9.18	-2.72	-3.58
H27.9.28	-2.87	-3.74
H27.12.26	-3.36	-4.27
H28.3.31	-4.00	-6.31
H28.6.30	-2.84	-7.69
H28.9.30	-3.03	-15.71
H28.12.27	-3.71	-16.65
H29.3.31	-4.43	-16.72
H29.6.28	-3.92	-16.53
H29.9.21	-3.42	-15.85
H29.12.26	-4.05	-15.57
H30.3.27	-4.33	-15.49
H30.6.28	-3.59	-15.30
H30.9.27	-3.54	-15.52
H30.12.26	-4.50	-15.68
H31.3.28	-4.08	-15.24
R1.6.28	-4.10	-15.33
R1.9.30	-3.98	-15.72
R1.12.27	-4.79	-15.70
R2.3.31	-4.95	-17.68
R2.6.29	-5.03	-17.97
R2.9.28	-5.35	-17.76
R2.12.25	-5.73	-17.81
R3.3.25	-5.60	-17.76
R3.6.25	-6.18	-17.75
R3.9.29	-5.54	-17.32
R3.12.30	-6.11	-15.03
R4.3.31	-6.10	-11.60
R4.6.29	-5.13	-7.93
R4.9.27	-4.05	-6.50
R4.12.26	-4.88	-7.00
最終値と初期値の差	-2.16	-3.42

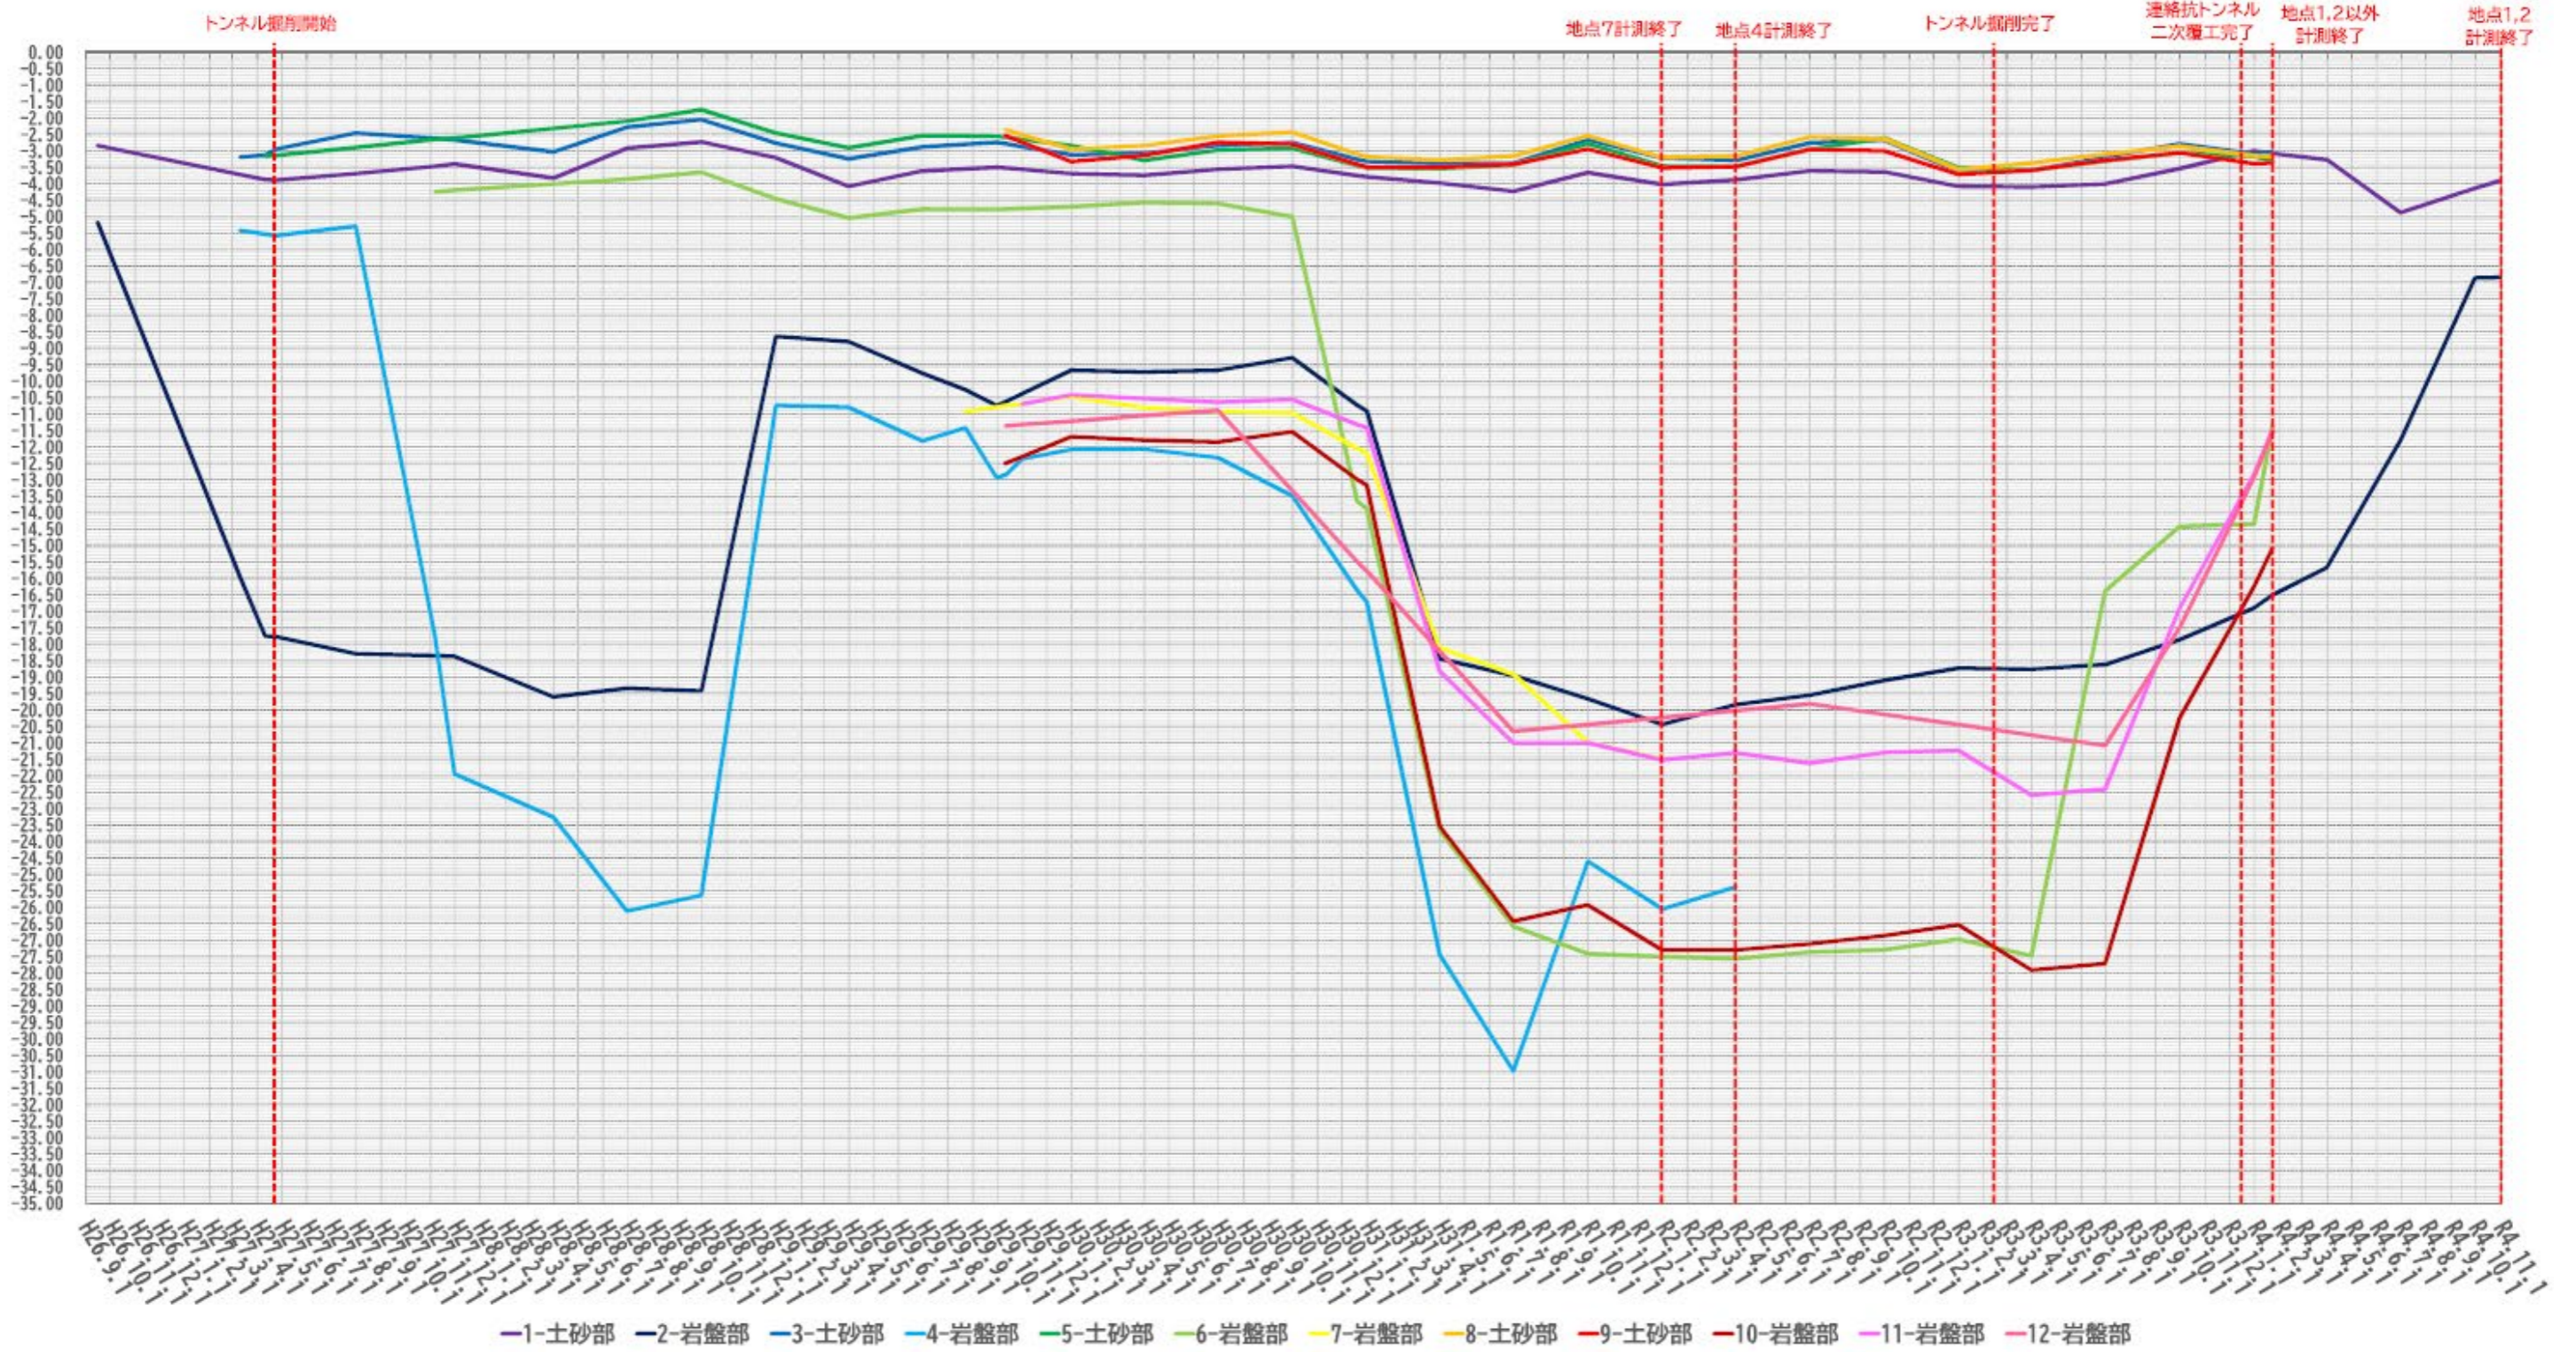
グラフ 8-2-2 【地下水位-NATM】 GL-Om (H27.9.3~R4.12.26)

構築からの距離	地点 GL〇m											
	①-土	②-岩	③-土	④-岩	⑤-土	⑥-岩	⑦-岩	⑧-土	⑨-土	⑩-岩	⑪-岩	⑫-岩
地盤高	3m	3m	1m	1m	3m	3m→1m	3m	3m	1m	1m	3m	3m
	103.4m											
H26.9.15	-2.84	-5.17										
H27.3.10	-	-	-3.19	-5.42								
H27.4.10	-	-	-	-	-3.16							
H27.4.23	-3.89	-17.77	-2.95	-5.58	-							
H27.7.31	-3.69	-18.29	-2.46	-5.29	-							
H27.11.6	-	-	-	-	-	-4.24						
H27.11.30	-3.40	-18.37	-2.67	-21.94	-	-						
H28.3.31	-3.83	-19.60	-3.03	-23.26	-	-						
H28.6.30	-2.92	-19.34	-2.28	-26.11	-2.10	-3.86						
H28.9.30	-2.73	-19.42	-2.05	-25.64	-1.75	-3.65						
H28.12.31	-3.20	-8.64	-2.77	-10.74	-2.46	-4.46						
H29.3.31	-4.08	-8.80	-3.24	-10.80	-2.90	-5.04						
H29.6.30	-3.61	-9.76	-2.88	-11.82	-2.54	-4.77						
H29.8.22	-	-	-	-	-	-	-10.93					
H29.9.30	-3.50	-10.75	-2.74	-12.95	-2.56	-4.78	-					
H29.10.10	-	-	-	-	-	-	-		-2.54	-12.50		
H29.10.11	-	-	-	-	-	-	-	-2.36	-	-		-11.36
H29.10.31	-	-	-	-	-	-	-	-	-	-	-10.70	-
H29.12.31	-3.69	-9.67	-3.12	-12.08	-2.84	-4.70	-10.48	-2.95	-3.33	-11.69	-10.42	-

※地点⑥は H30. 5 に計器故障により H30. 12. 19 に別の場所に盛り替えたことから、H30. 12. 19 以降の計測については、H30. 12. 19 の初期値を採用しました。

※地点⑦は計器故障のため R2. 3. 31 より未計測。周辺の計測地点で計測が可能であるため計測を終了しました。

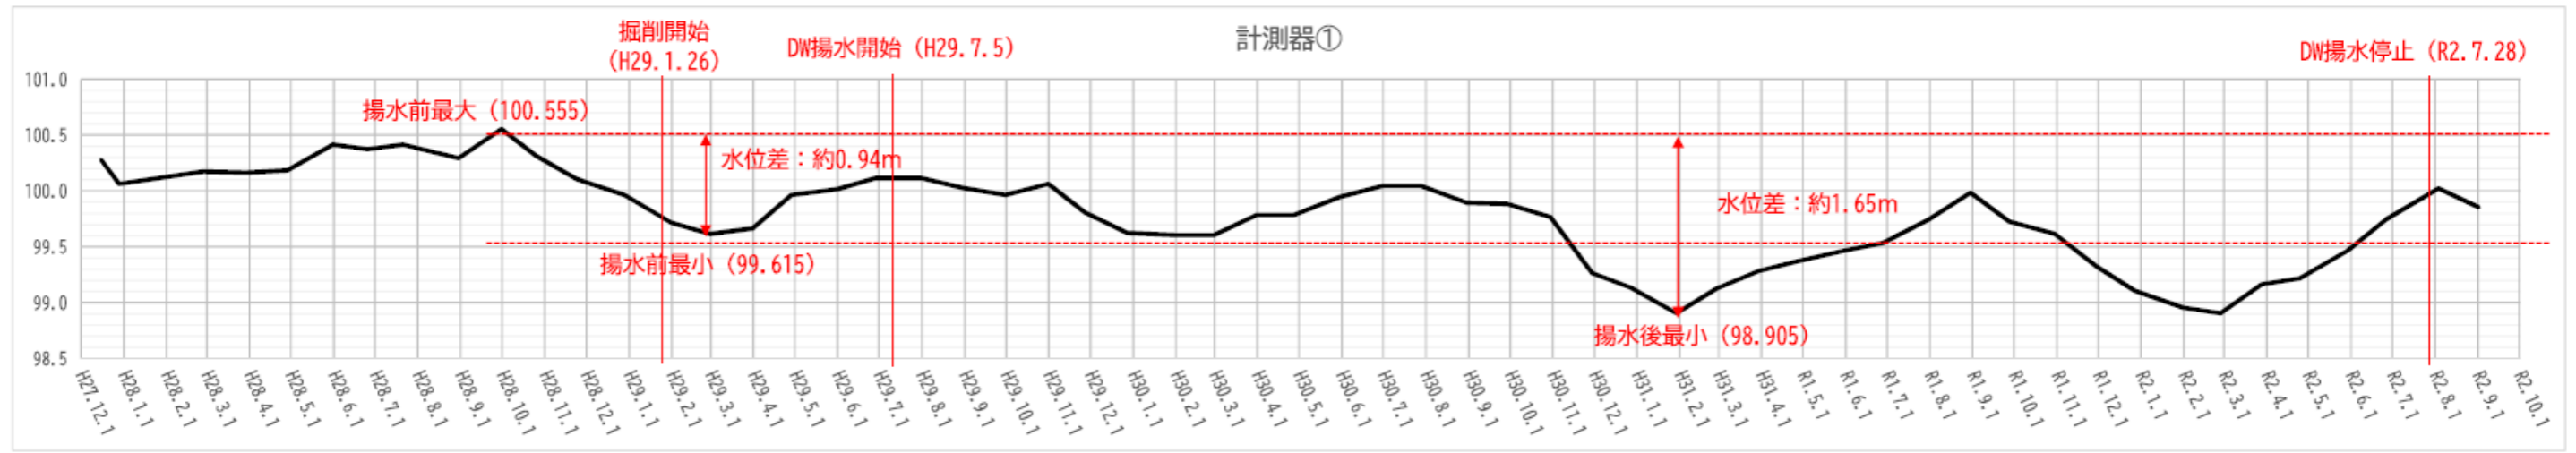
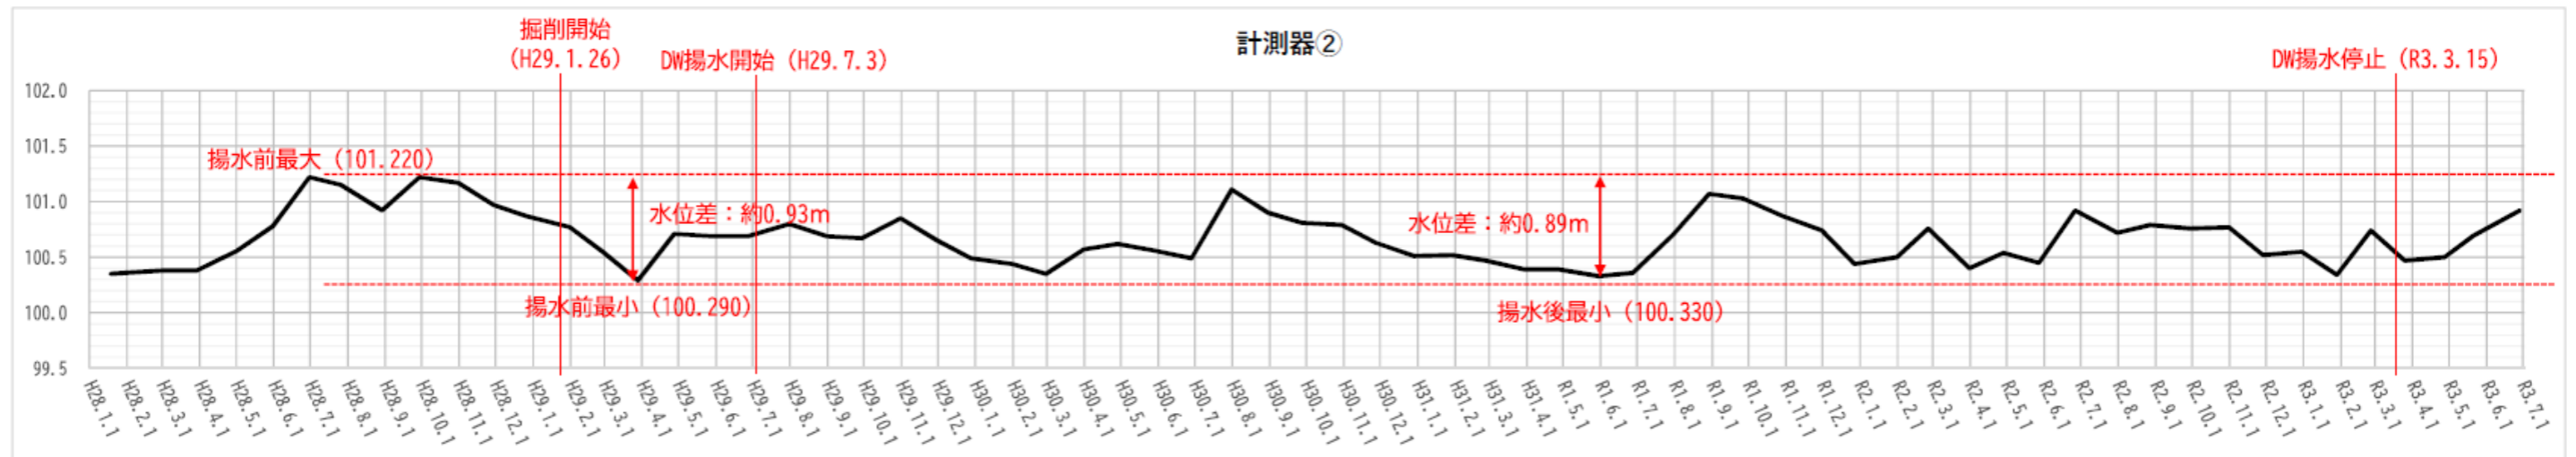
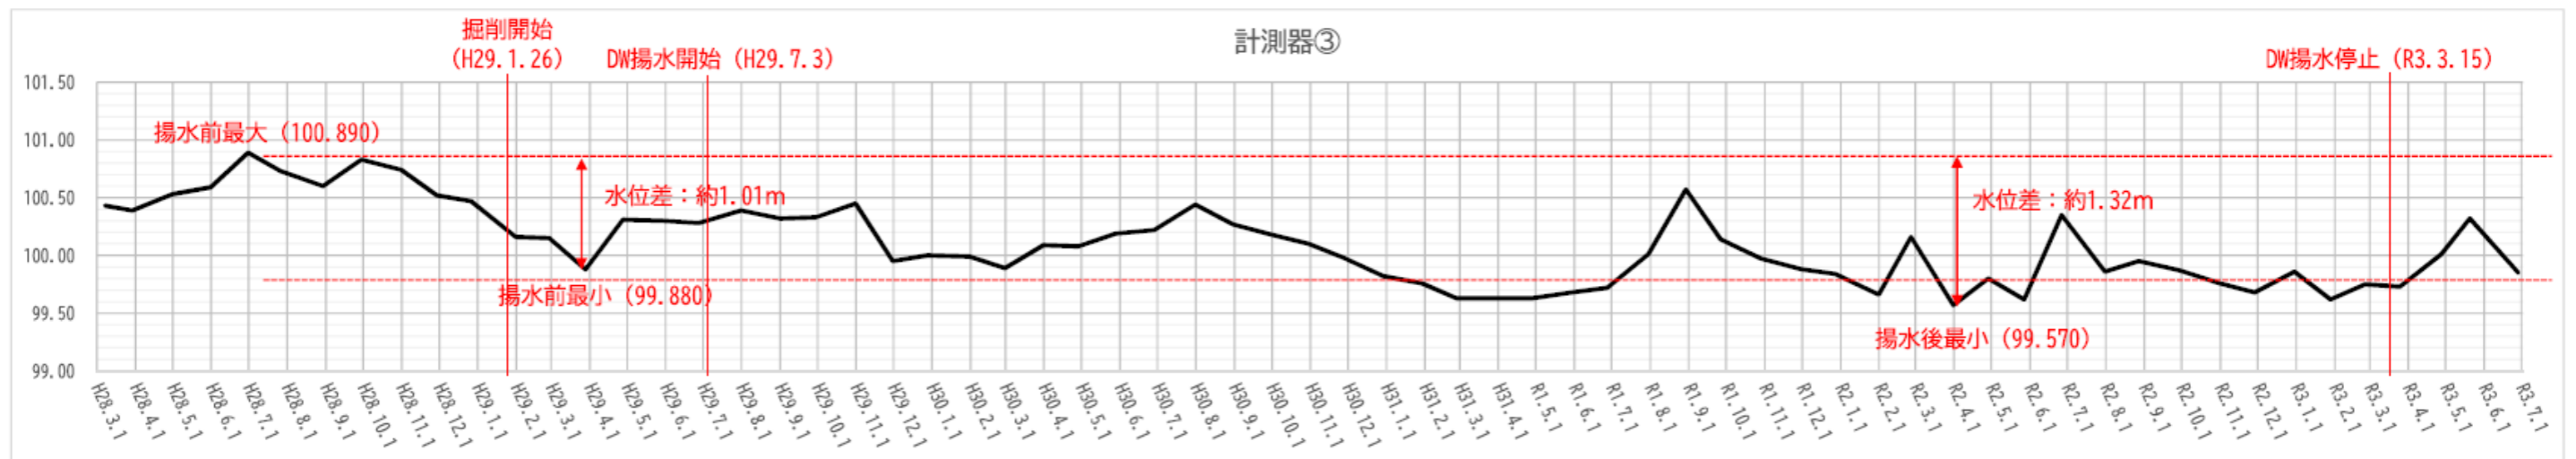
グラフ 8-2-3 【地下水位-中間駅】WL-○m (H27.12.15~R3.6.28)

地点 ○m		
	1	2	3
構築からの距離	7m		
地盤高	105.4m		104.3m
H27.12.15	100.28		
H28.1.18	-	100.35	
H28.3.7	-	-	100.43
H28.3.29	100.17	100.38	100.39
H28.6.25	100.38	101.22	100.89
H28.9.30	100.56	101.22	100.83
H28.12.28	99.97	100.87	100.47
H29.3.31	99.67	100.29	99.88
H29.6.26	100.12	100.69	100.28
H29.9.30	99.97	100.67	100.33
H29.12.27	99.63	100.49	100.00
H30.3.31	99.79	100.57	100.09
H30.6.30	100.05	100.49	100.22
H30.9.28	99.89	100.81	100.19
H30.12.27	99.14	100.51	99.82
H31.3.30	99.29	100.39	99.63
R1.6.28	99.54	100.36	99.72
R1.9.27	99.73	101.03	100.14
R1.12.27	99.11	100.44	99.84
R2.3.28	99.17	100.40	99.57
R2.6.26	99.75	100.92	100.35
R2.9.1	99.85	-	-
R2.9.29		100.76	99.87
R2.12.30		100.55	99.86
R3.3.25		100.47	99.73
R3.6.28		100.92	99.85
最終値と初期値の差	-0.43	0.57	-0.58

※①については、地下水の安定に伴い令和 2 年 9 月で計測を終了しました。

※②③については、地下水の安定に伴い令和 3 年 6 月で計測を終了しました。
