福岡都市高速鉄道 3 号線
(天神南～博多間)

環境影響評価
事後調査報告書
(最終報告)

令和 6 年 3 月

福 岡 市

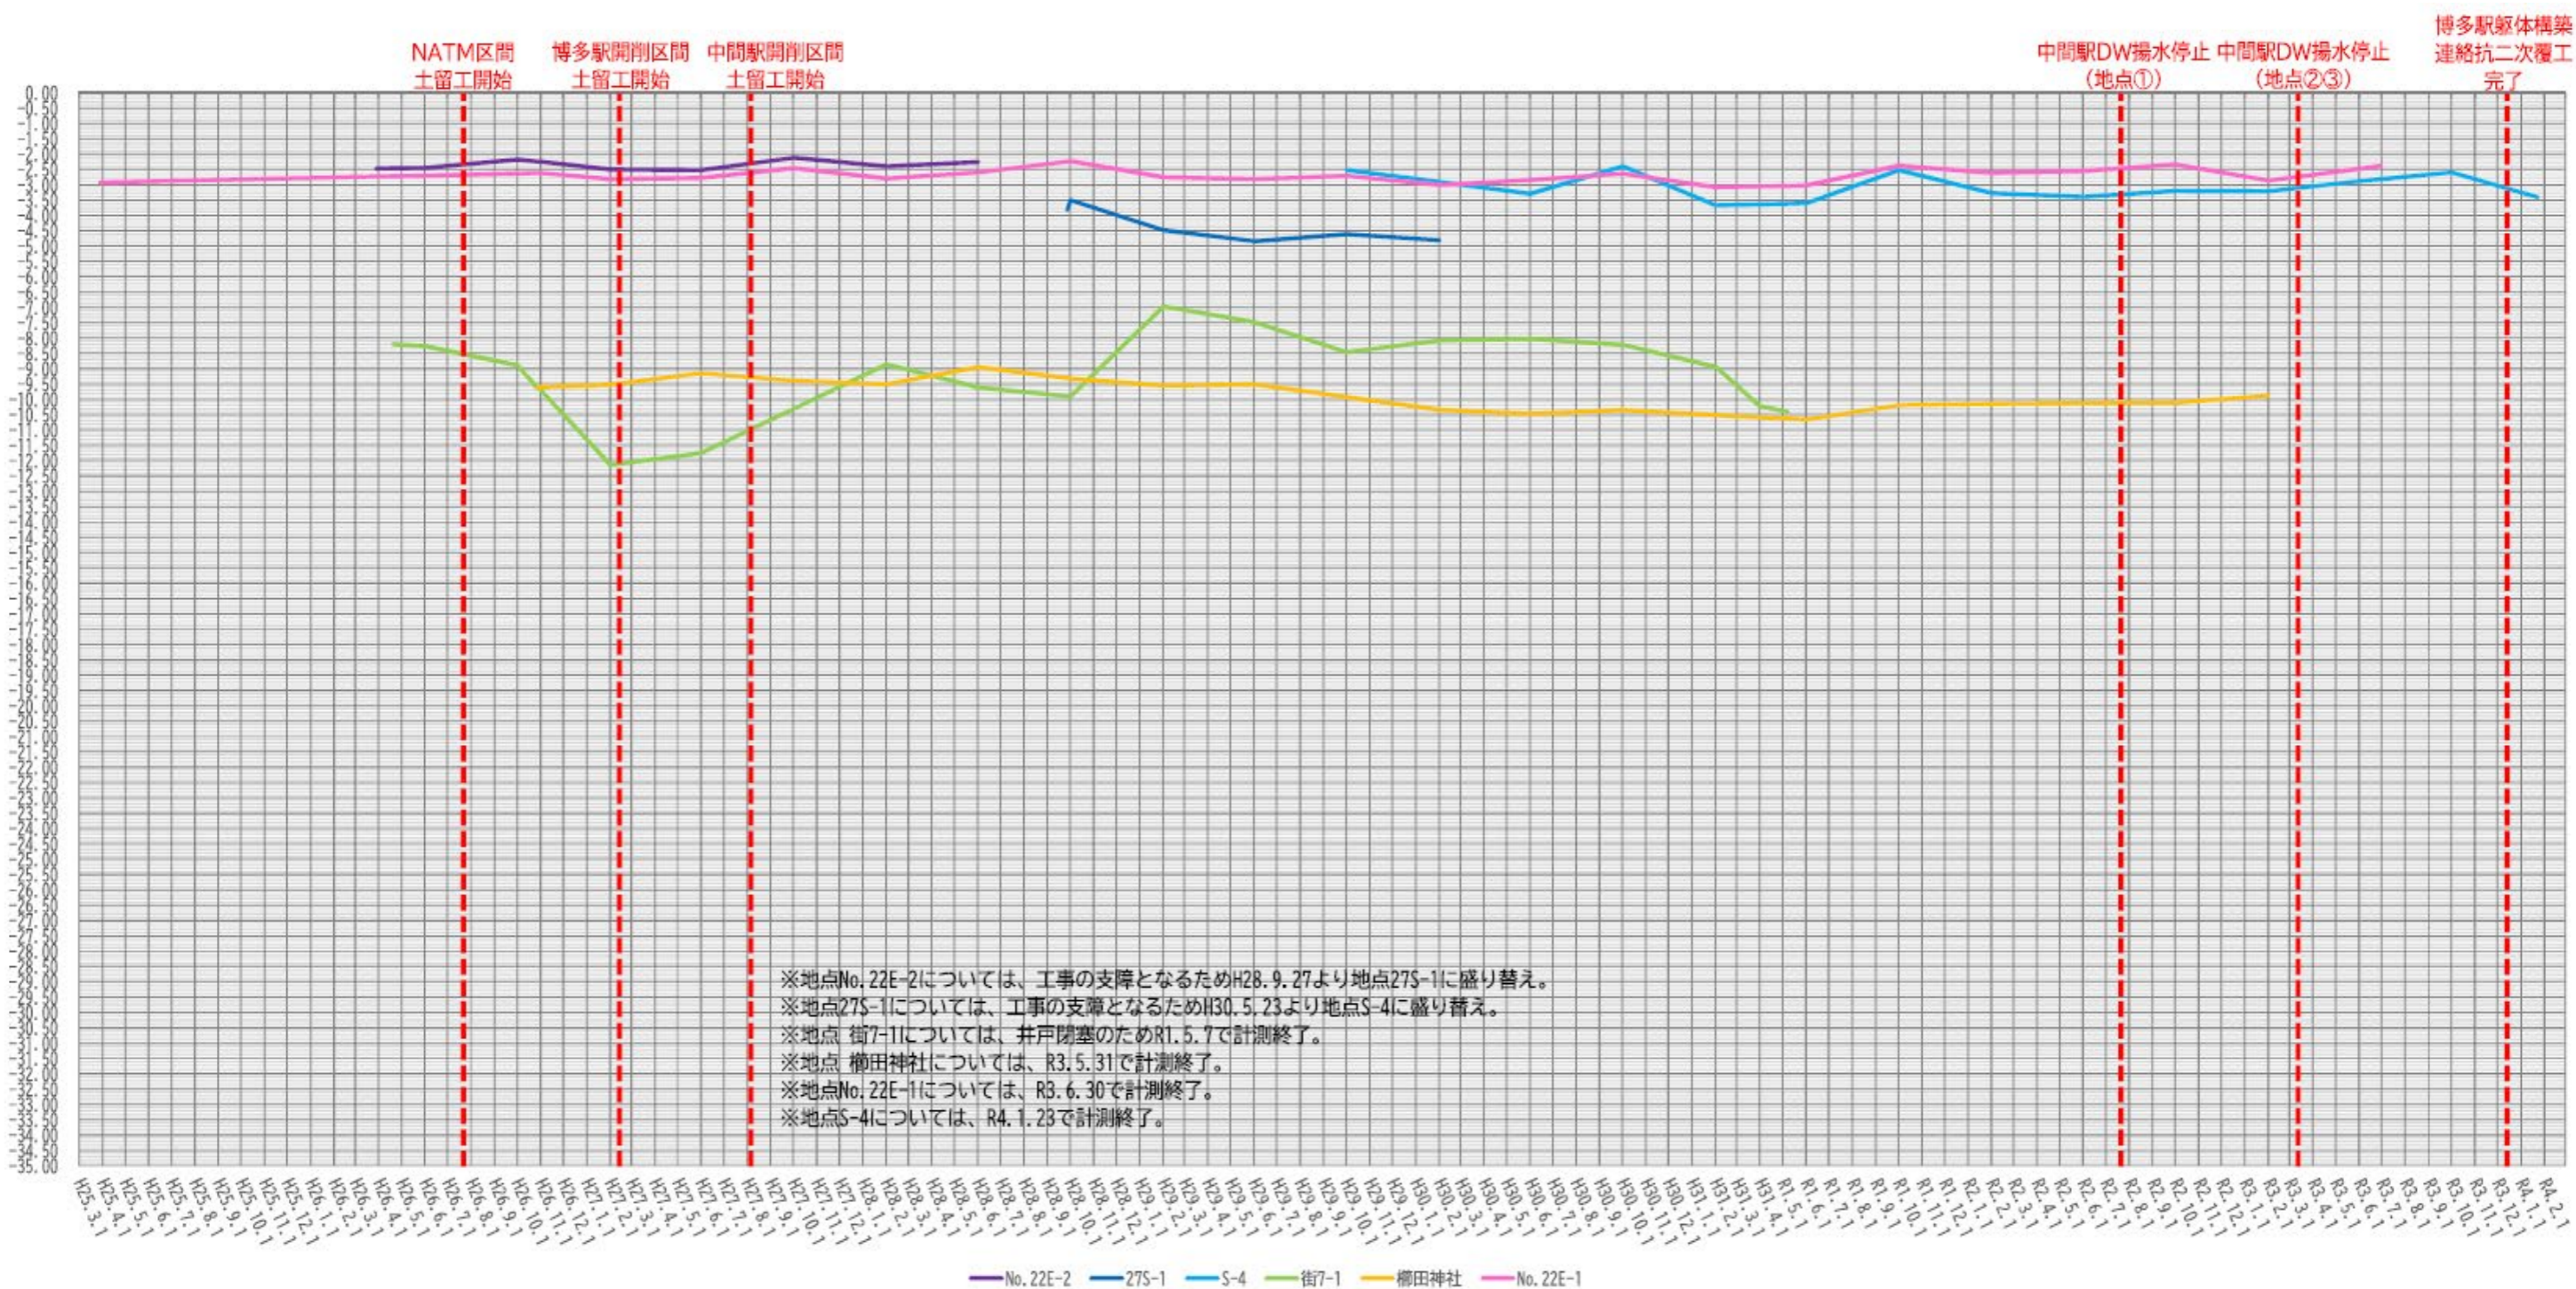
グラフ 8-2-4 【地下水位-周辺井戸】 G L-〇m (H25. 3. 28~R4. 1. 23)

地点	地下水位 GL(m)	調査日	渇水・豊水期
No.22E-2	-2.47	H26. 3. 28	初期値
	-2.45	H26. 6. 1	豊水期
	-2.17	H26. 10. 1	—
	-2.50	H27. 2. 1	渇水期
	-2.52	H27. 6. 1	豊水期
	-2.12	H27. 10. 1	—
	-2.40	H28. 2. 1	渇水期
	-2.26	H28. 6. 1	豊水期
27S-1	-3.83	H28. 9. 27	初期値
	-3.50	H28. 10. 1	—
	-4.48	H29. 2. 1	渇水期
	-4.84	H29. 6. 1	豊水期
	-4.61	H29. 10. 1	—
	-4.81	H30. 2. 1	渇水期
S-4	-2.52	H29. 10. 14	初期値
	-3.29	H30. 6. 1	豊水期
	-2.40	H30. 10. 1	—
	-3.67	H31. 2. 1	渇水期
	-3.60	R1. 6. 1	豊水期
	-2.52	R1. 10. 1	—
	-3.27	R2. 2. 1	渇水期
	-3.40	R2. 6. 1	豊水期
	-3.20	R2. 10. 1	—
	-3.21	R3. 2. 1	渇水期
	-2.88	R3. 6. 1	豊水期
	-2.60	R3. 10. 1	—
-3.41	R4. 1. 23	渇水期

街 7-1	-8.20	H26.4.19	初期値
	-8.26	H26.6.1	豊水期
	-8.89	H26.10.1	—
	-12.14	H27.2.1	渇水期
	-11.75	H27.6.1	豊水期
	計器故障により未計測	H27.10.1	—
	-8.86	H28.2.1	渇水期
	-9.61	H28.6.1	豊水期
	-9.91	H28.10.1	—
	-6.97	H29.2.1	渇水期
	-7.48	H29.6.1	豊水期
	-8.46	H29.10.1	—
	-8.08	H30.2.1	渇水期
	-8.03	H30.6.1	豊水期
	-8.22	H30.10.1	—
	-8.94	H31.2.1	渇水期
	-10.22	H31.3.31	—
	-10.41	R1.5.7	—

※評価書と同様に1月～2月を渇水期、6月～8月を豊水期としました。
 ※No. 22E-2についてはH28.9.27より27S-1に盛り替えました。
 ※27S-1についてはH30.5.23よりS-4に盛り替えました。
 ※街7-1については井戸閉塞のため、令和元年5月で計測を終了しました。
 ※S-4地点については、令和4年1月で計測を終了しました。

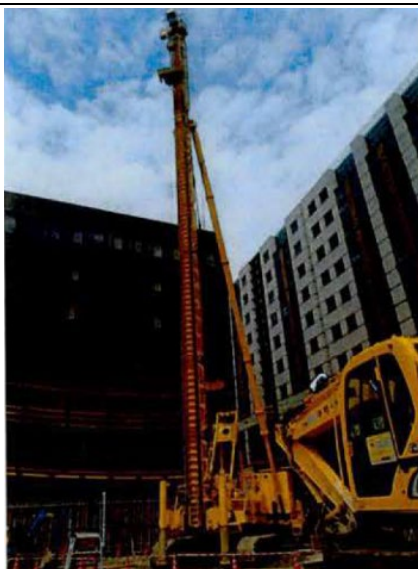
写真 9-1-1 環境保全措置の実施状況（低騒音型建設機械の採用）

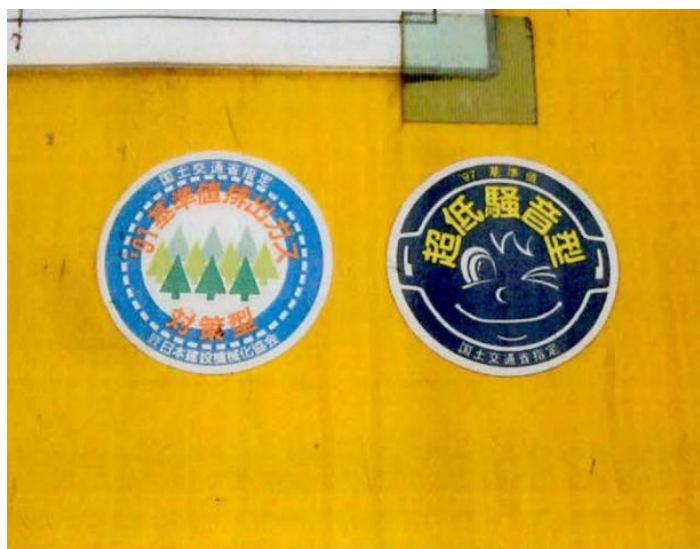
写真 9-1-2 環境保全措置の実施状況（低騒音型建設機械の採用）

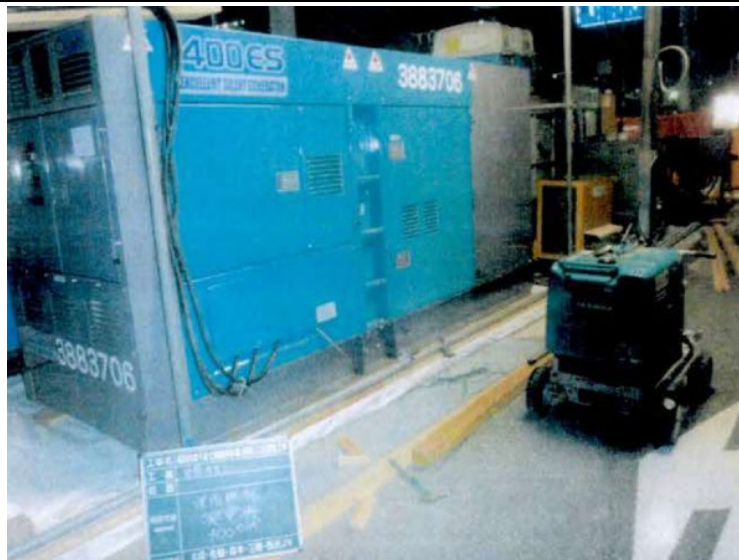
写真 9-1-3 環境保全措置の実施状況（発電機等の防音対策）

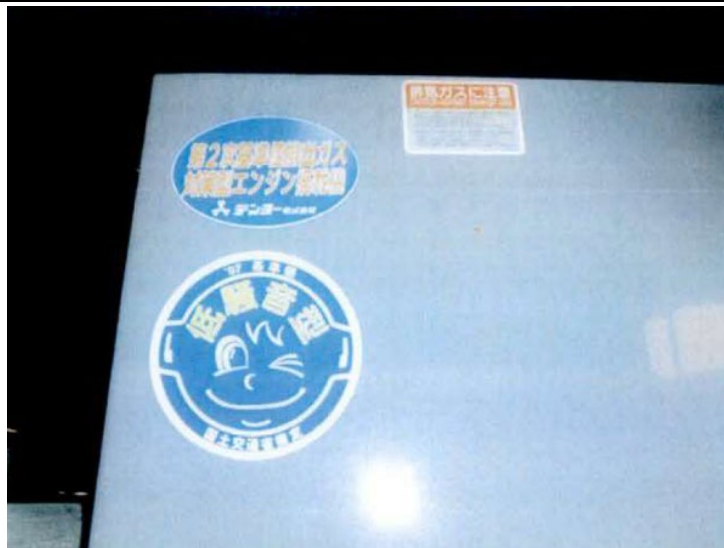
写真 9-1-4 環境保全措置の実施状況（発電機等の防音対策）

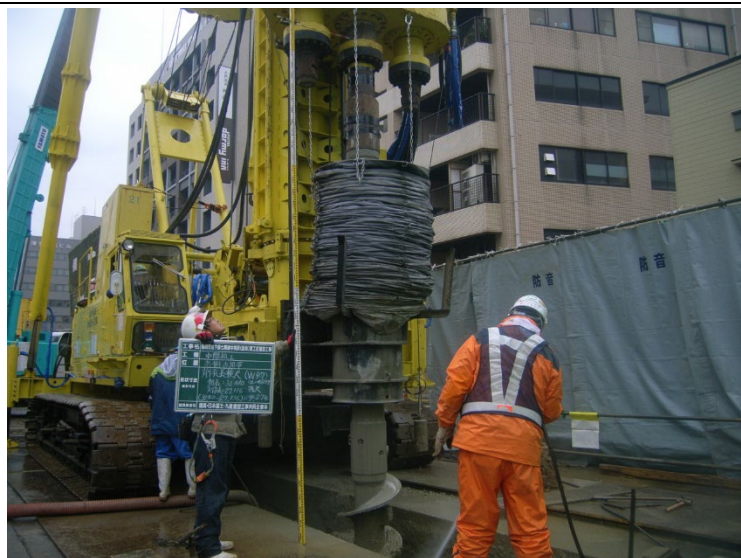
写真 9-1-5 環境保全措置の実施状況（防音シート等の設置）
