# 事故の概要

平成28年11月29日(火)

# (1) 事故発生状況

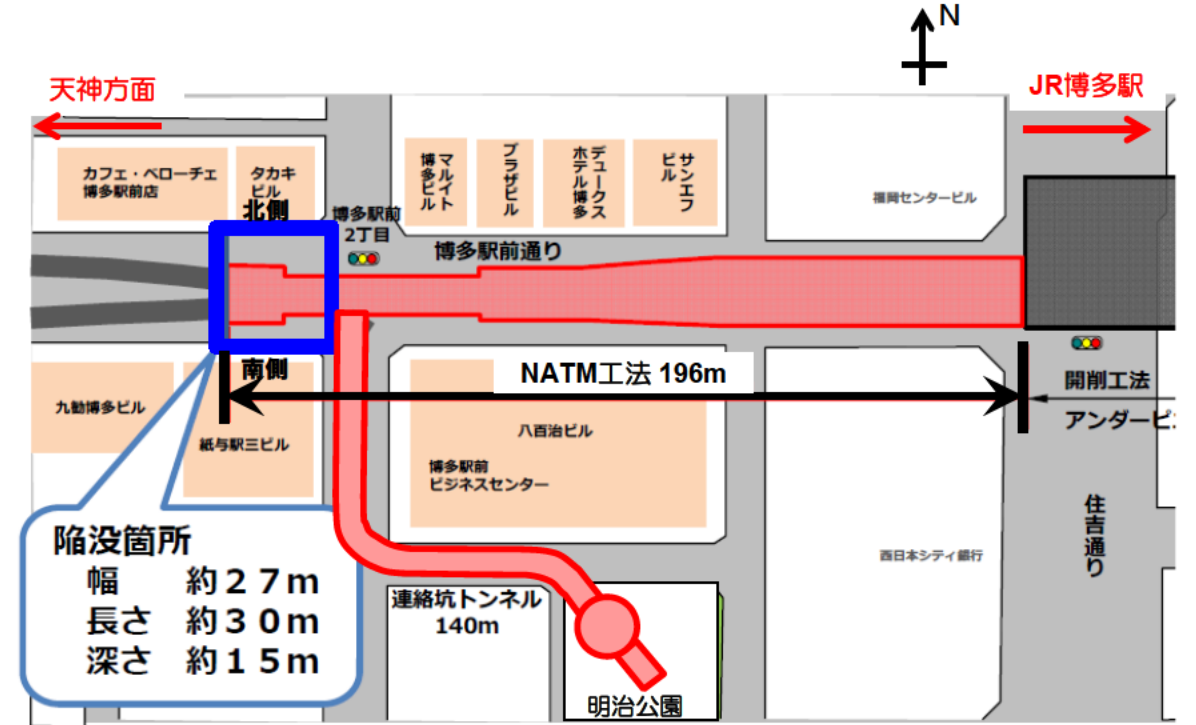
〔陥没箇所平面図〕

- 平成28年11月8日(火)
- 0:40頃 No103基掘削開始
- 4:25頃 連続的な肌落ち, AGF鋼管間の部分的な肌落ち
- 4:50頃 切羽天端からの異常出水(最初は濁り水)  
0.25m<sup>3</sup>程度の黒色塊が落下, 水と砂が大量に押し寄せる  
重機を切羽後方へ, 退避指示
- 5:00頃 全員地上へ退避完了
- 5:05頃 車両等の進入禁止措置開始【5:10頃 措置完了】
- 5:15頃 舗装クラック発生【陥没事故発生】
- 5:20頃 道路南側陥没
- 5:30頃 道路北側陥没
- 7:20頃 道路中央陥没

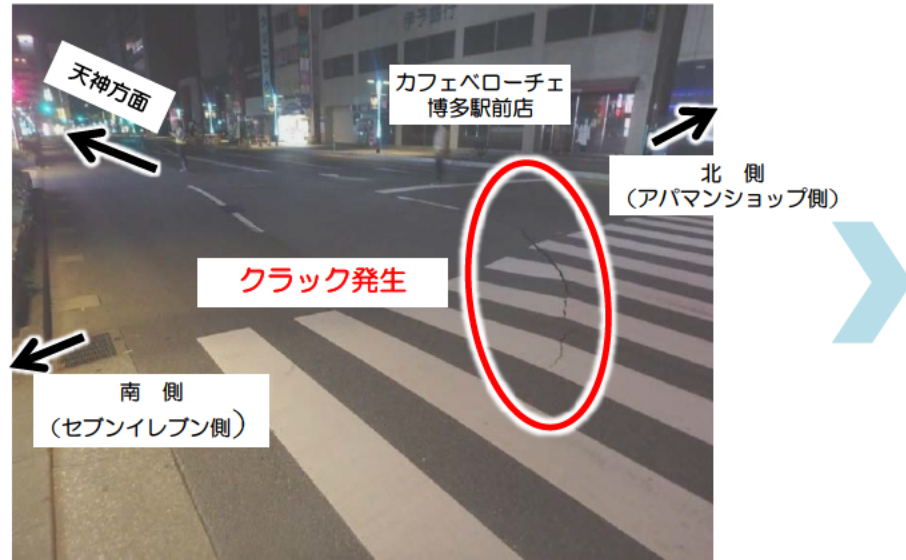
① 5:15頃 道路陥没（舗装クラック発生）

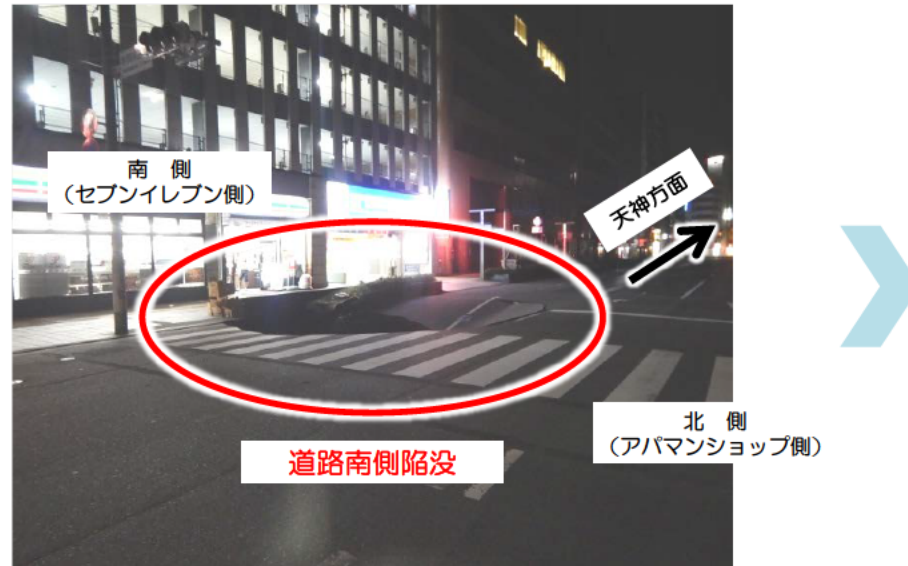
② 5:20頃 道路南側陥没

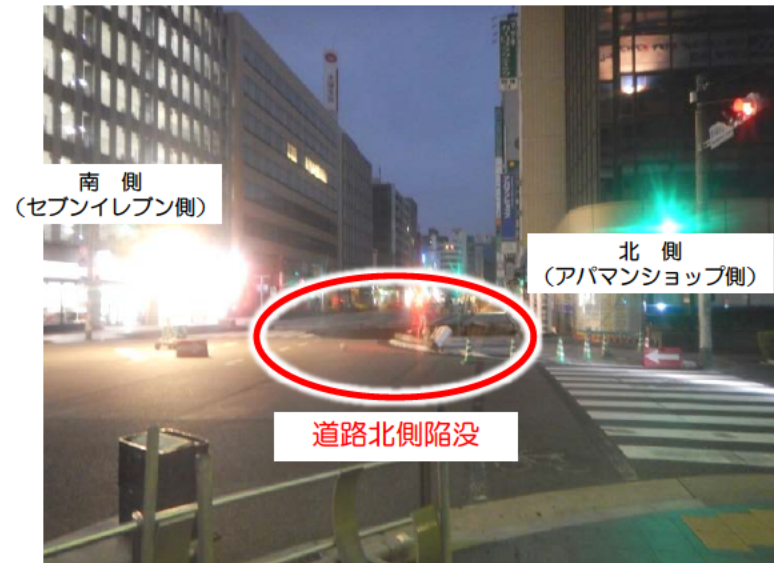
③ 5:30頃 道路北側陥没

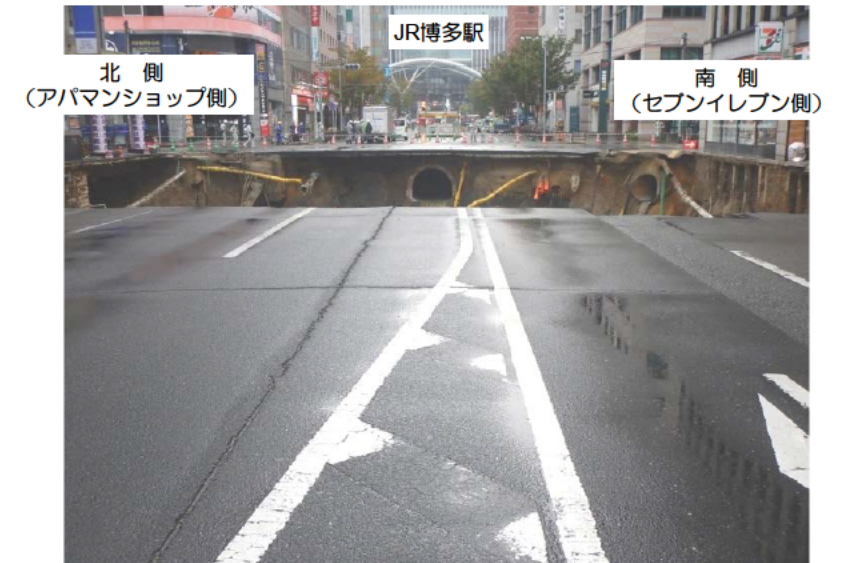
④ 7:20頃 道路中央部陥没

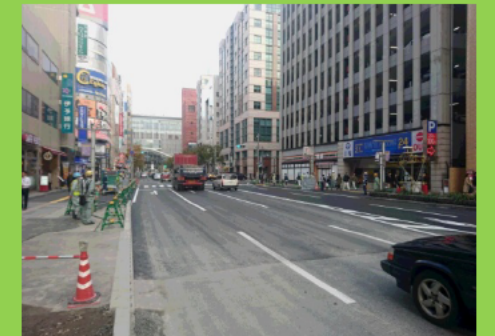
[道路の復旧完了]  
11月15日(火)午前5時

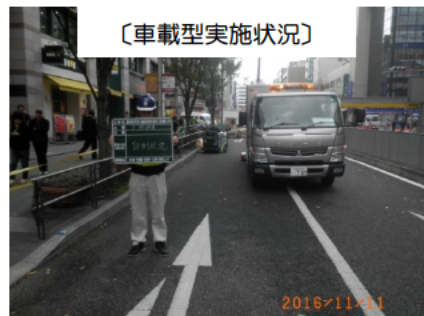
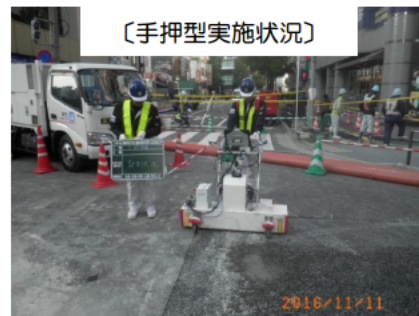
- (1) 路面下に空洞がない  
 空洞調査（地中レーダー探査）により確認  
 ⇒路面陥没に至るような空洞は見られなかった

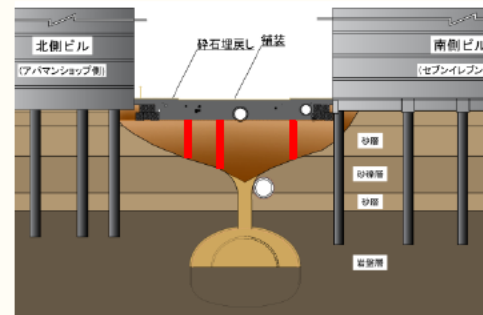
- ② 十分な強度を有していること  
〔ボーリング調査位置図〕

現場から採取した試料による圧縮強度試験より、流動化処理土の平均圧縮強度は  $10,176\text{kN/m}^2$  で、現地盤の推定強度  $380\text{kN/m}^2$  よりも堅固である。

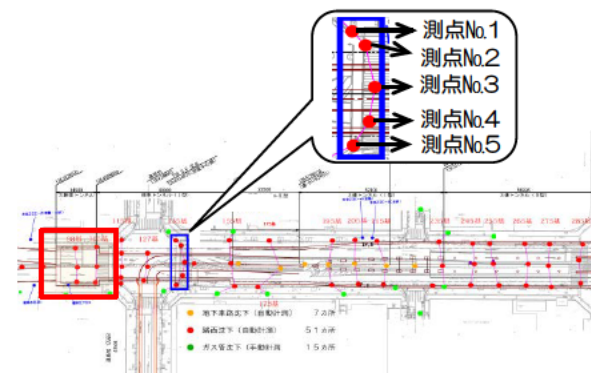
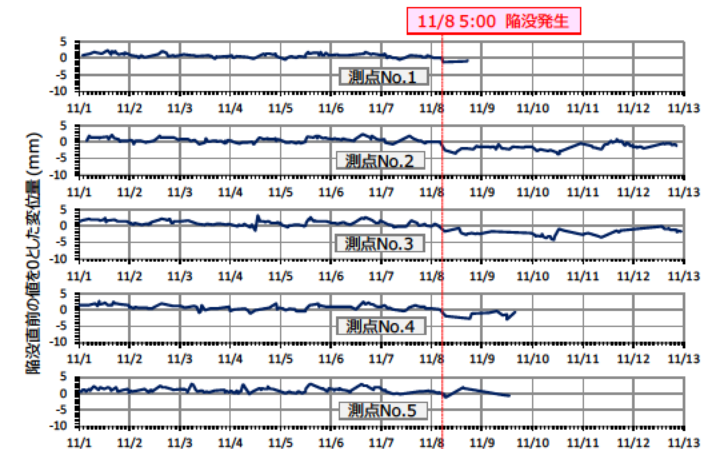
〔路面沈下計測ポイントと計測結果〕

陥没前後で大きな差異は見られない。
