# 施工の経緯

## <大断面の施工>

平成28年11月29日(火)

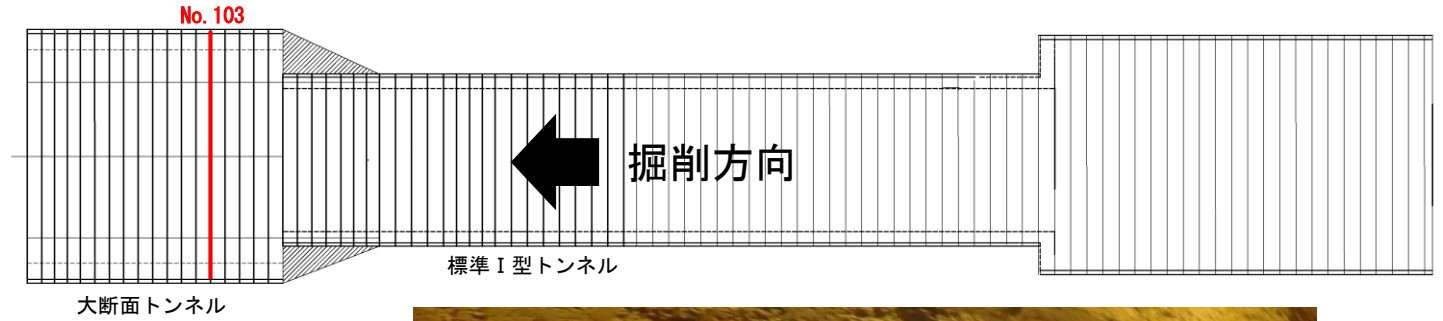
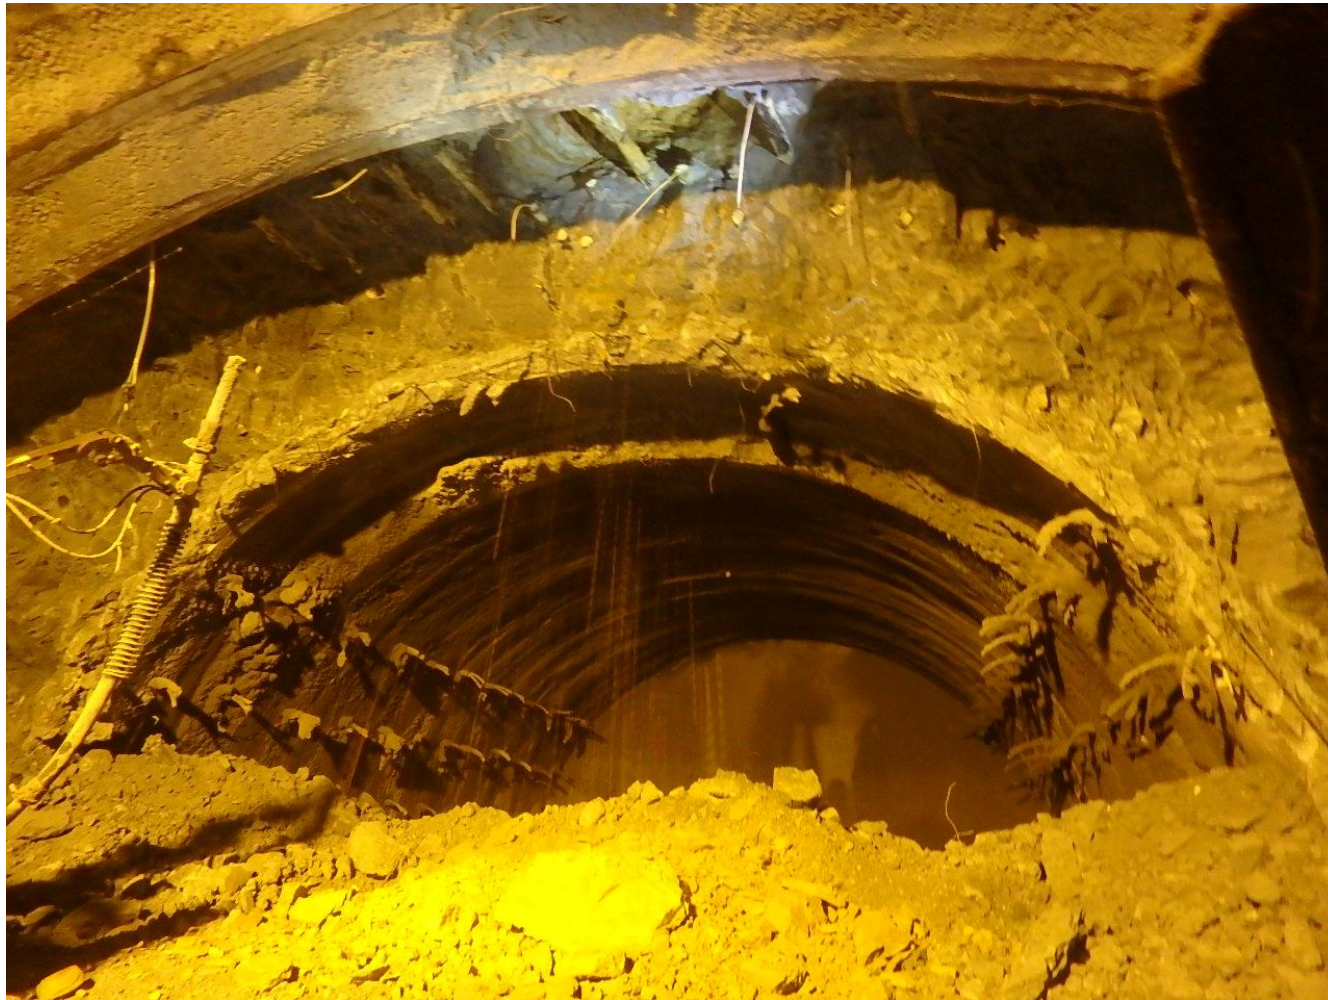
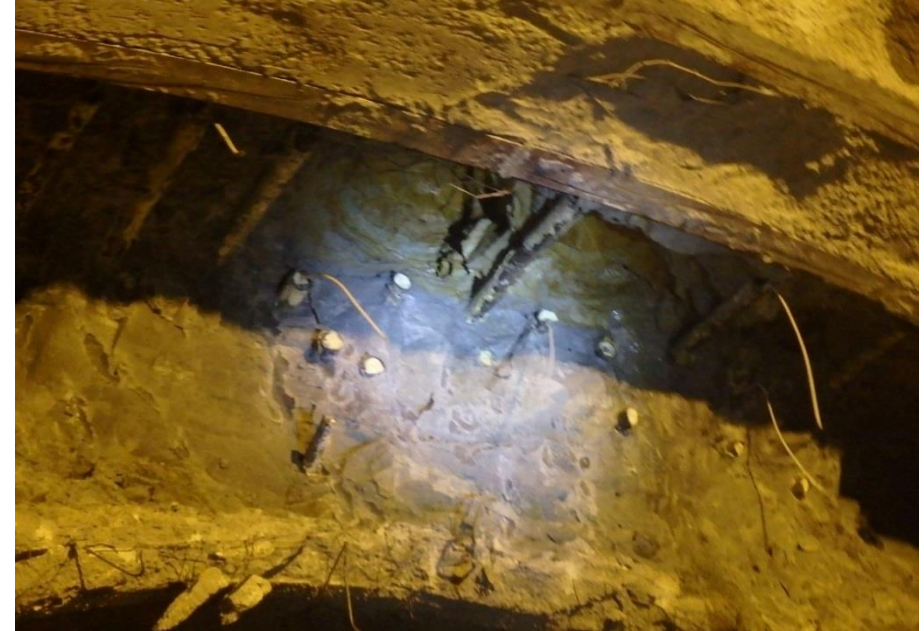
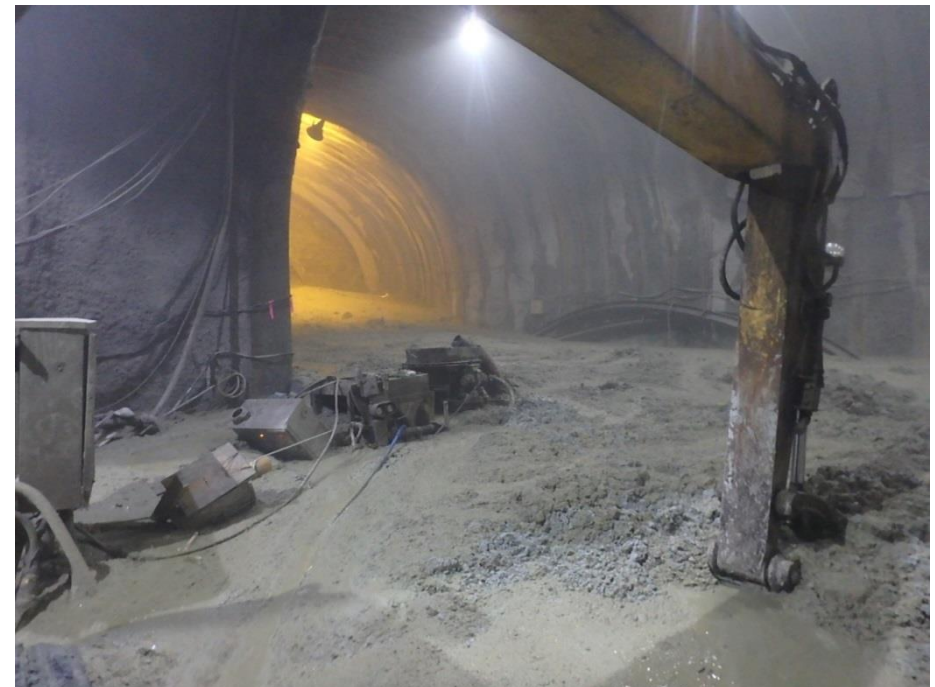
103基肌落ち

103基掘削中  
異常出水  
地表面陥没

○大断面トンネル 上半切拡げ時

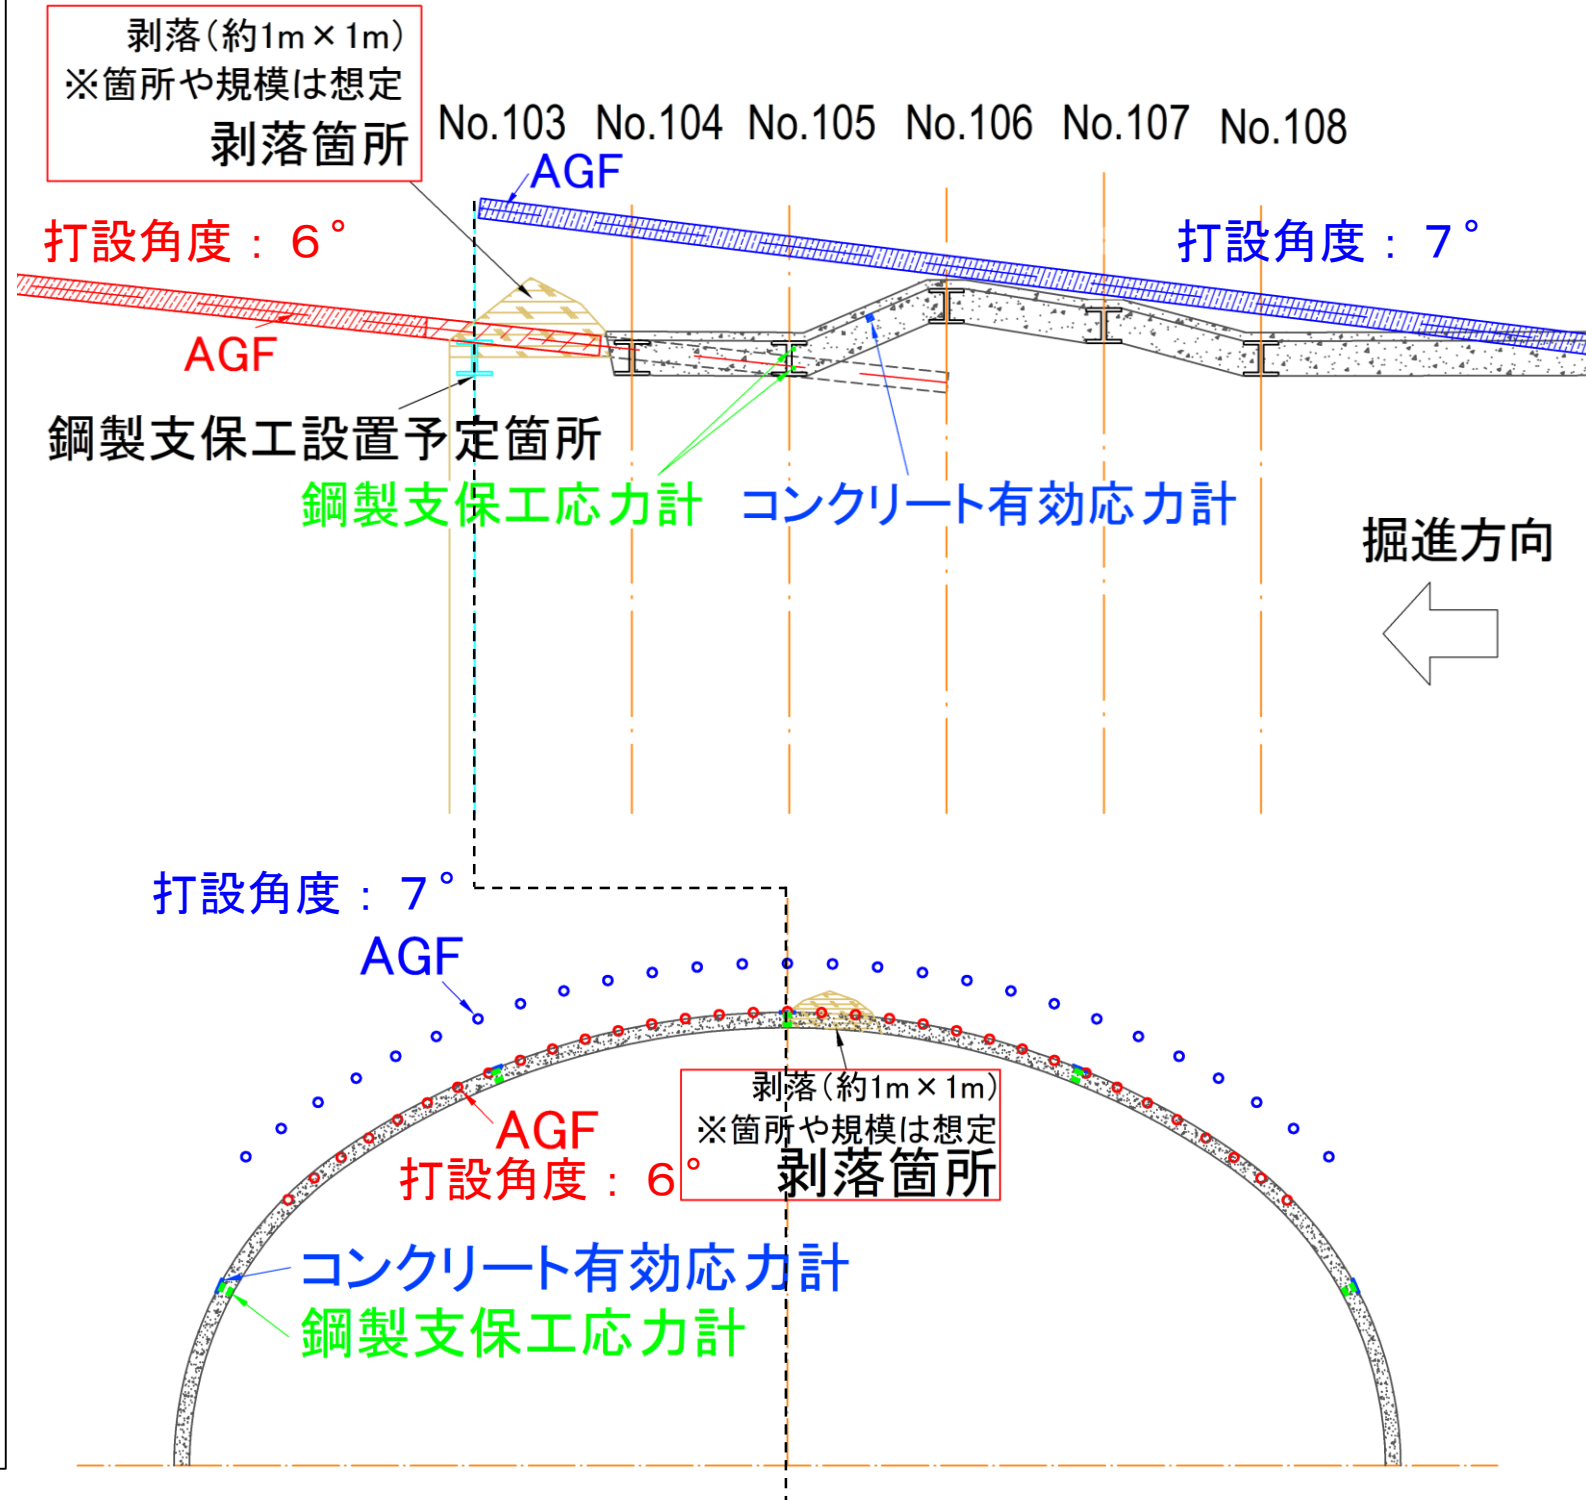
⑦ 2016年11月8日  
 施工内容:No.103基 掘削中

| ⑦11/7(月) 夜勤 | No103基 | 掘削途中で異常出水 |

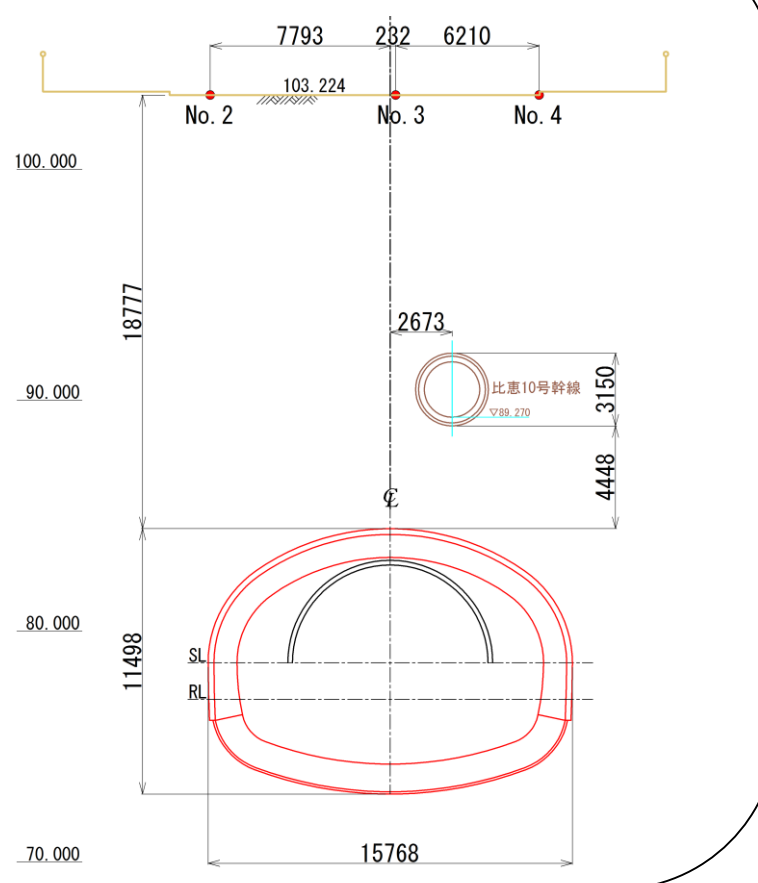
計測結果 (A計測 地表面沈下)

○切羽の進捗に伴い、地表面沈下が増加。  
○顕著な増加は認められない。

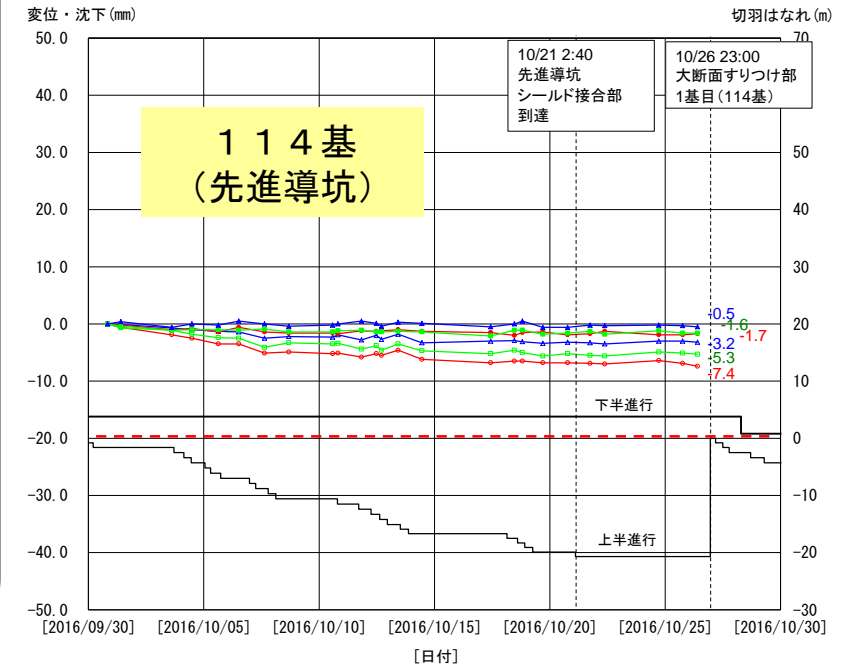
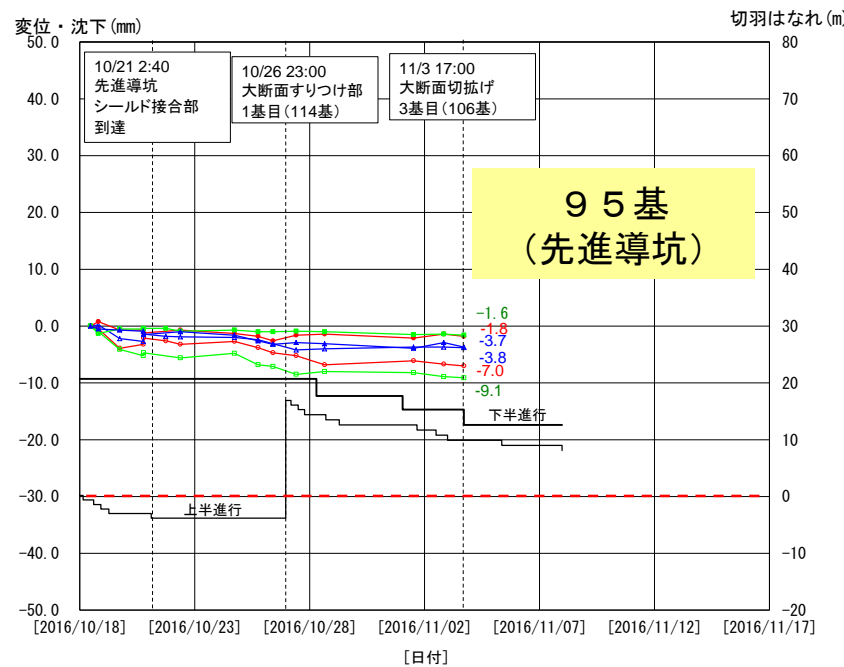
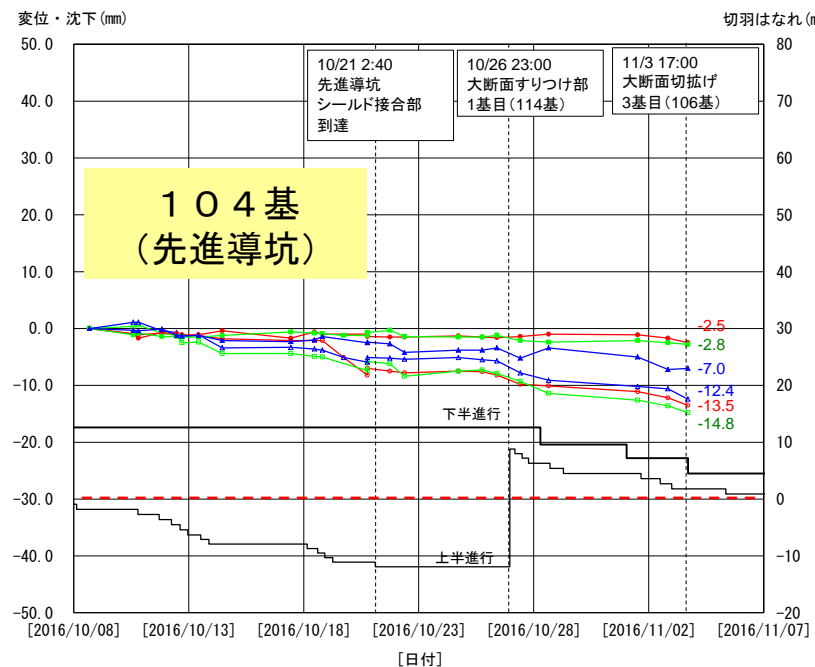
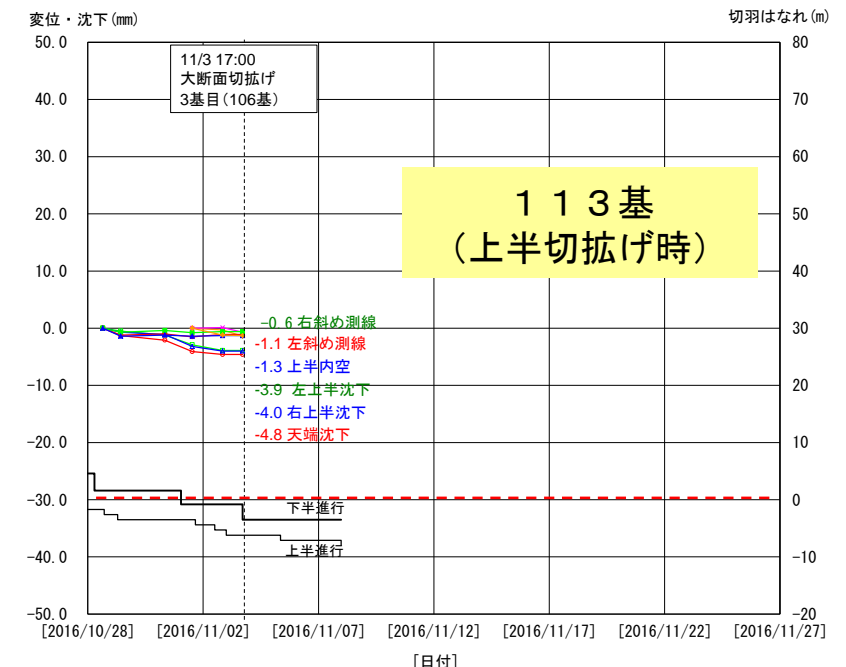
計測結果 (A計測 天端沈下・内空変位)

○切羽の進捗に伴い、坑内変位が増加。  
○顕著な増加は認められない。

※11/4以降も計測を実施しており、坑内PCにデータを保存していた。しかし、陥没発生に伴い、PCが水没したため、11/4以降のデータの更新ができていない。

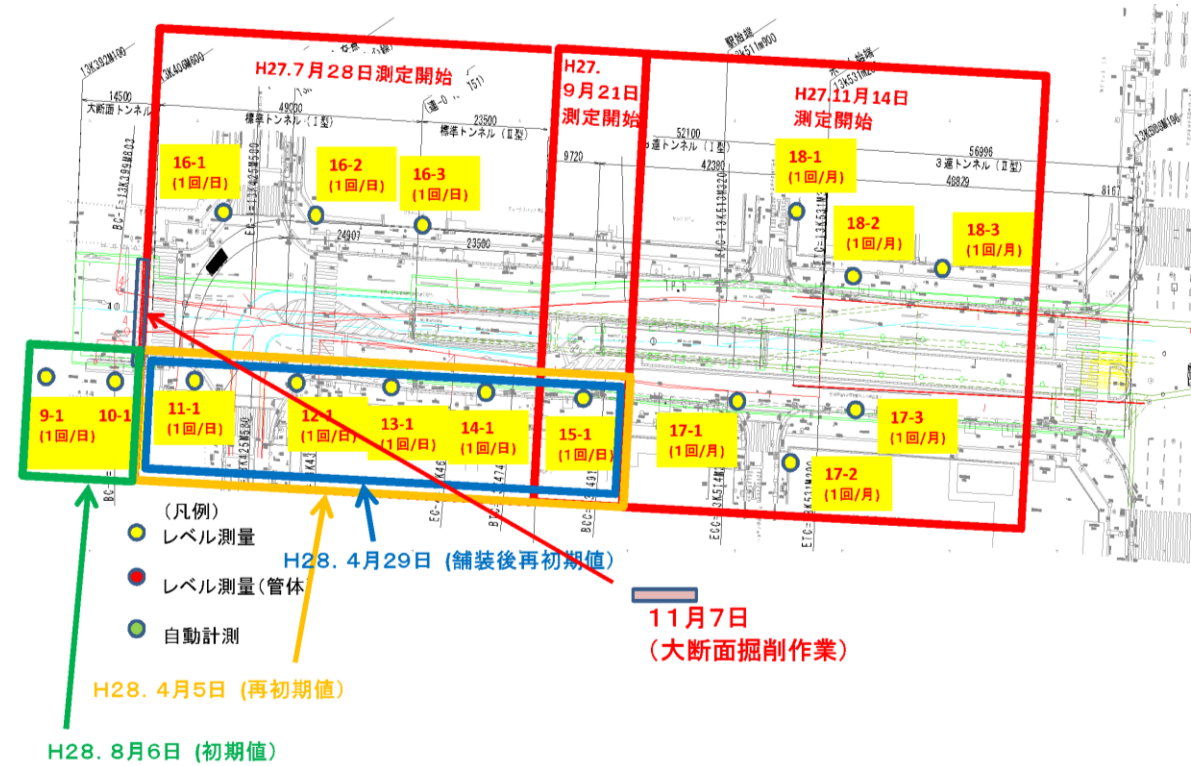
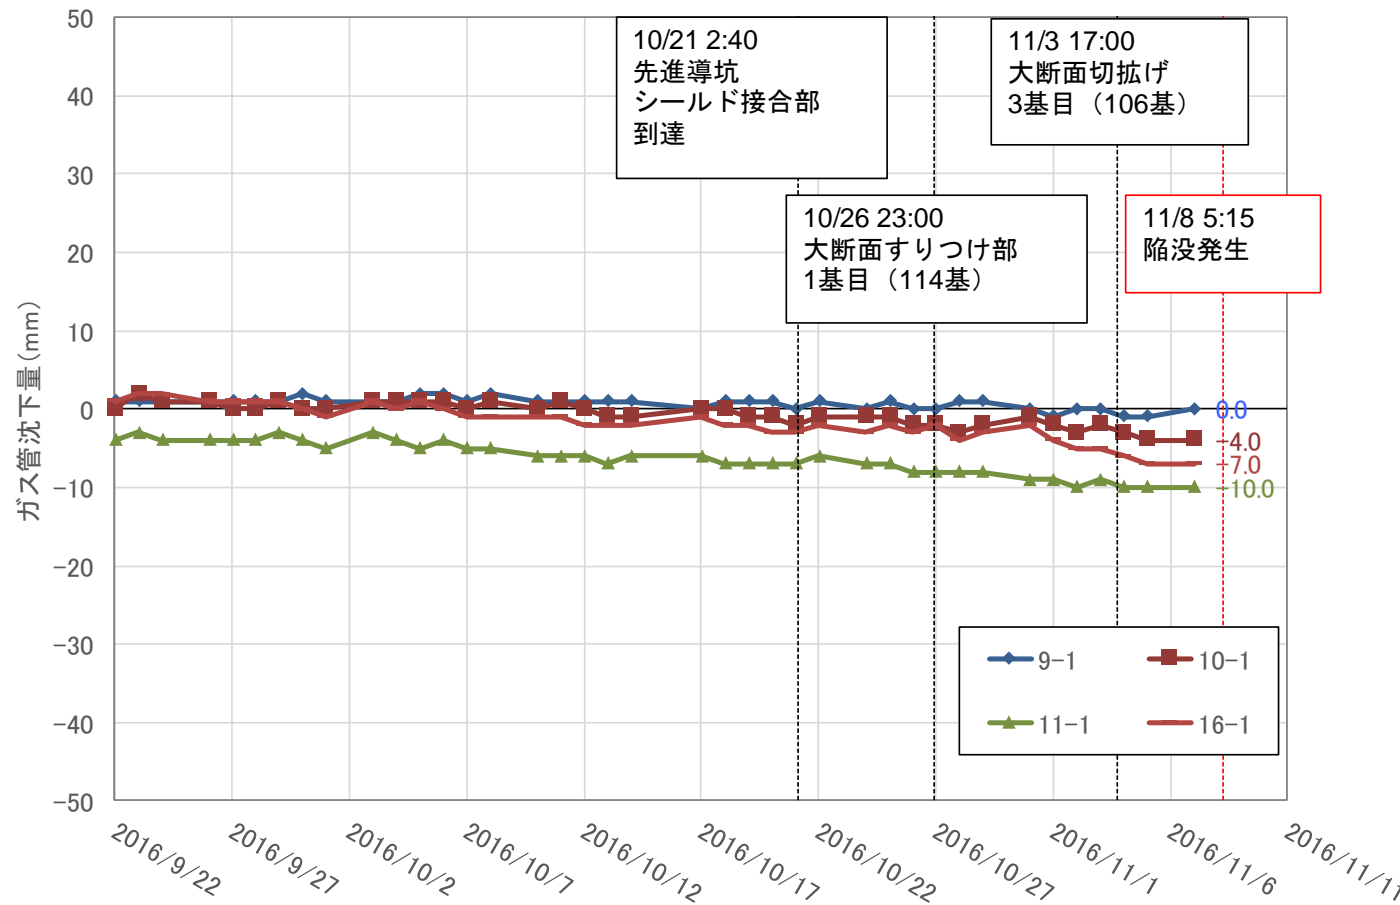
計測結果 (C計測 ガス管沈下)

○切羽の進捗に伴い、ガス管沈下が増加。  
 ○顕著な増加は認められない。

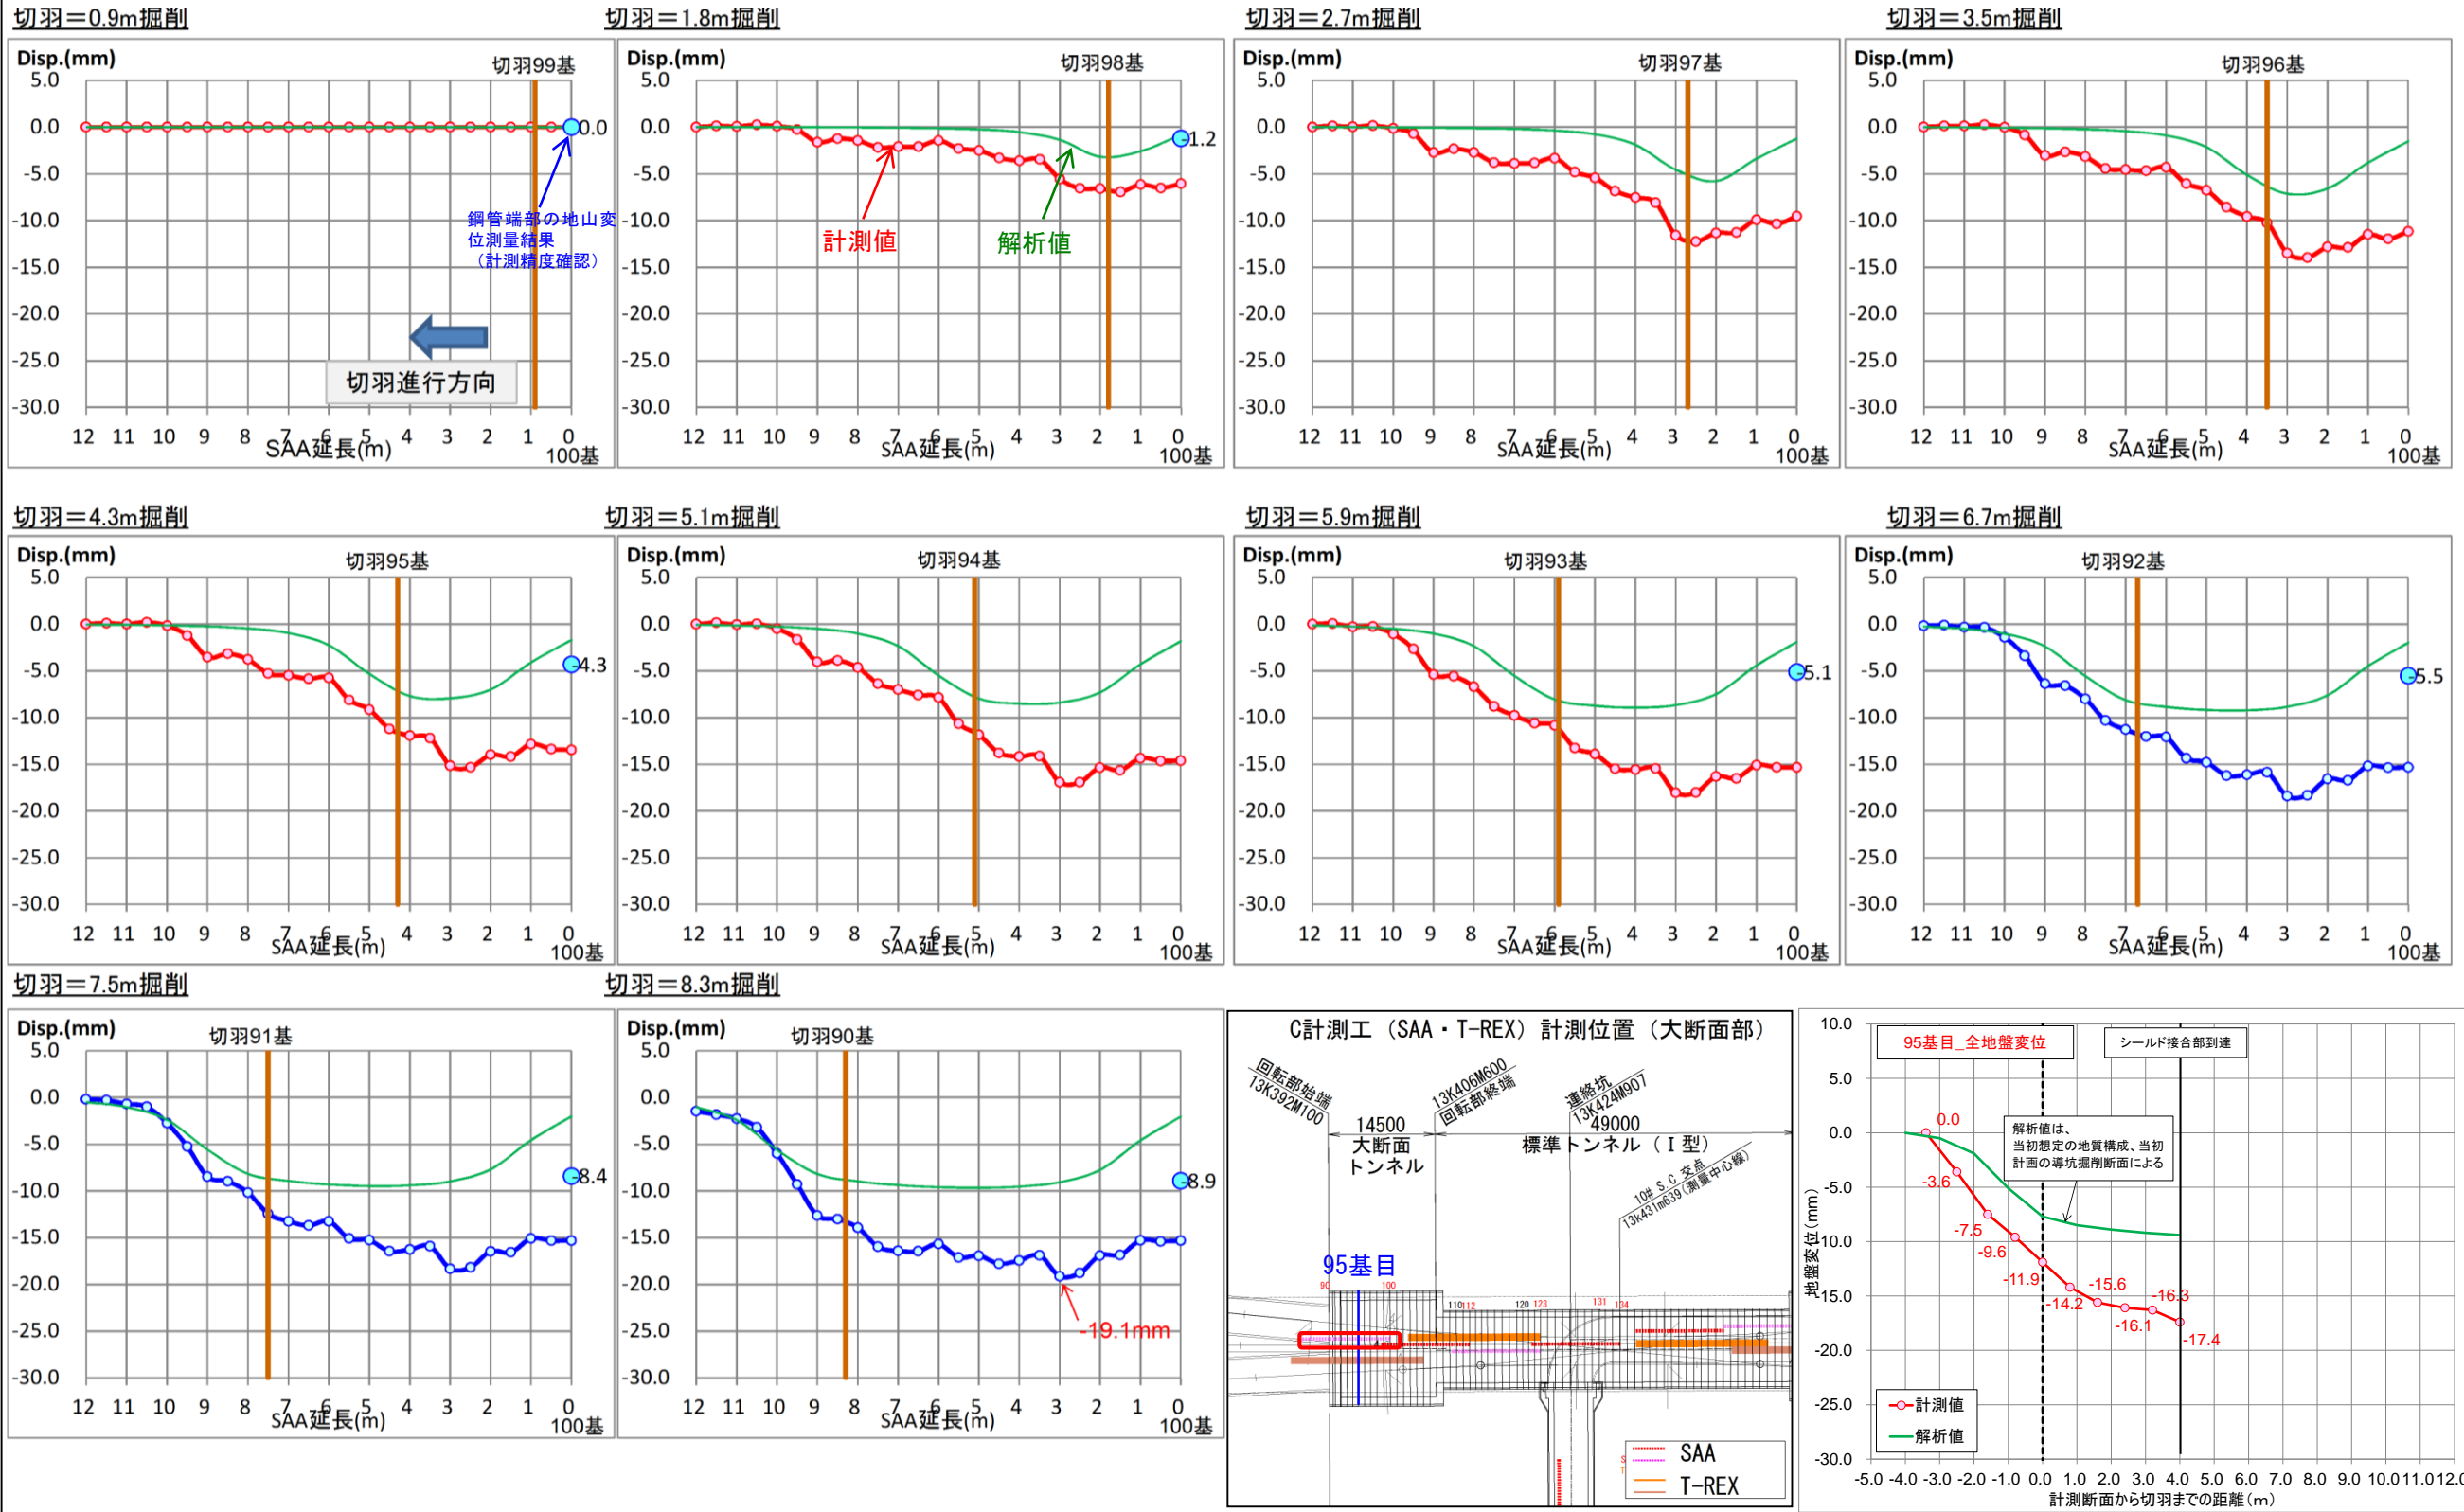
観察・計測結果 (SAA)

先進導坑100基～90基目程度を計測対象範囲とした切羽先行沈下計測結果  
切羽前方で、解析値よりも大きな先行沈下量を計測した。
