(資料5) 事故概要

事故発生状況

道路陥没事故発生までの経緯

平成28年11月8日（火）

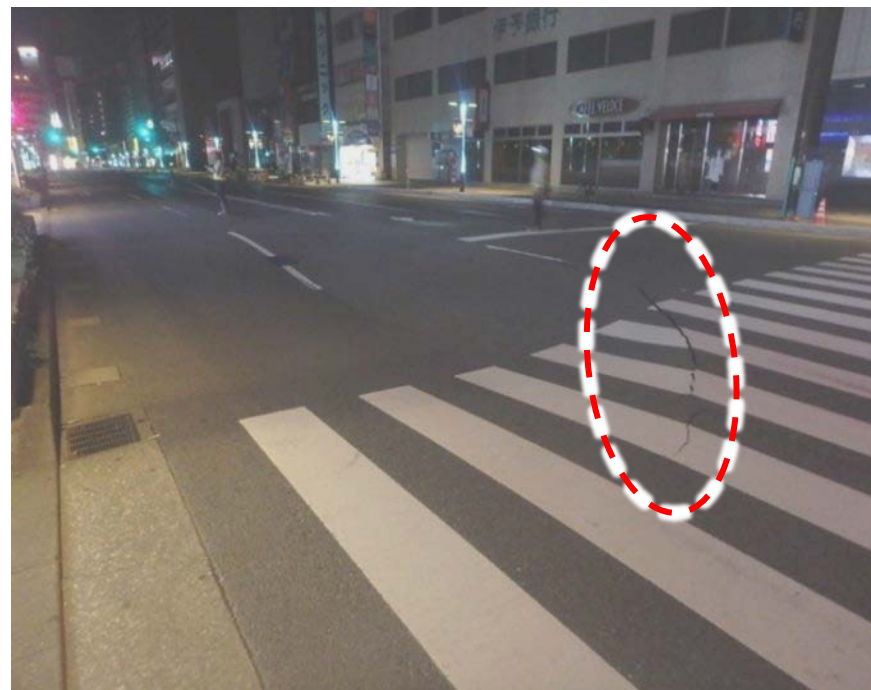
5：15頃 クラック発生
（陥没開始）

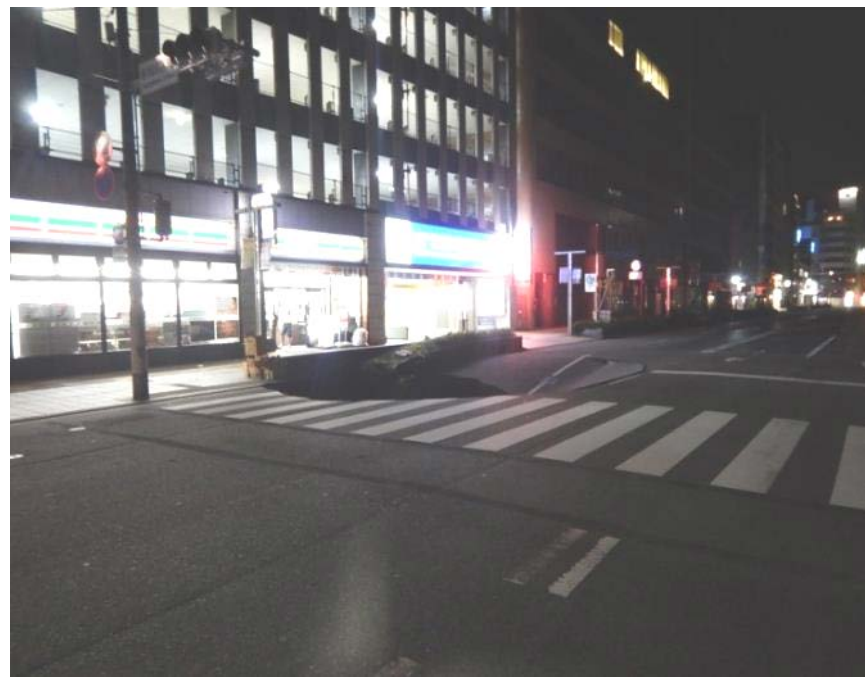
5：20頃 道路南側陥没

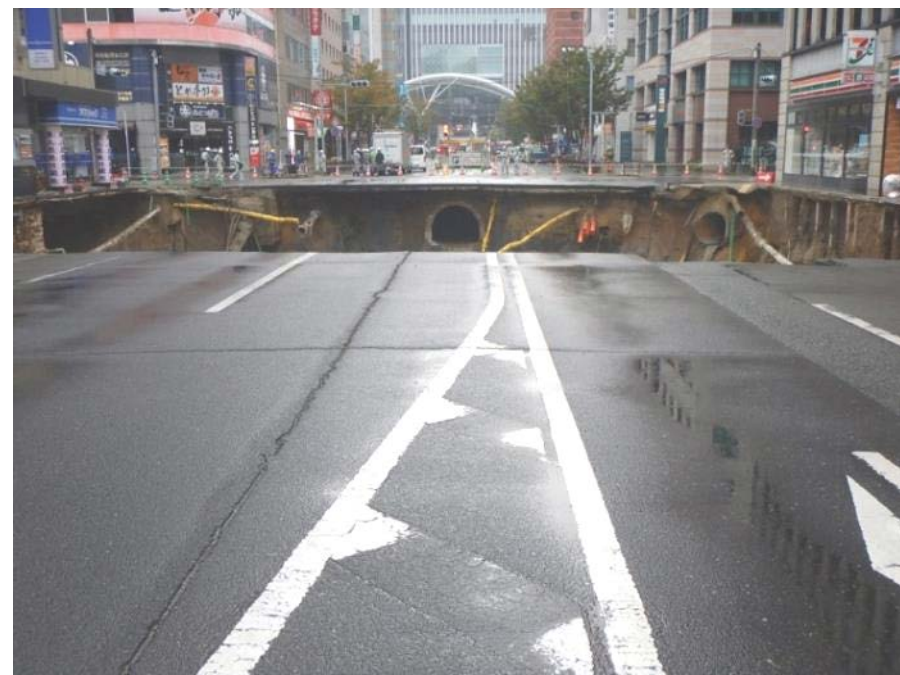
7：20頃 道路中央部陥没

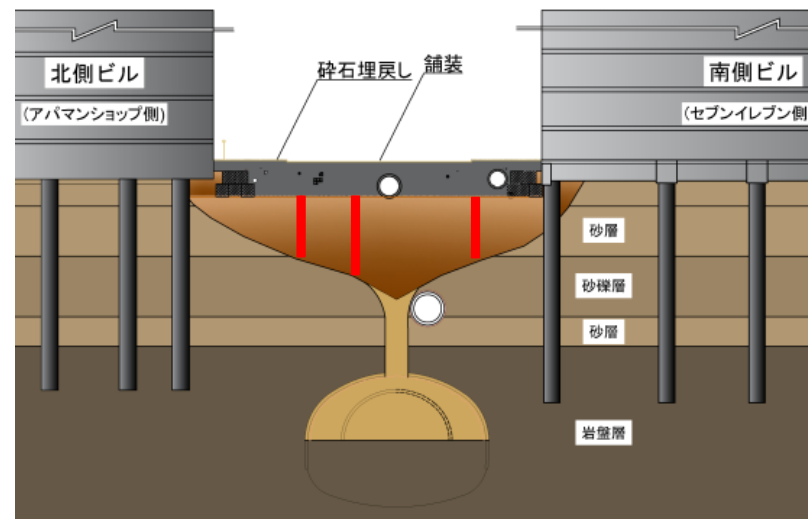
ボーリング調査位置図

流動化処理土の強度は原地盤より強固
路床・路盤は十分な強度を有する

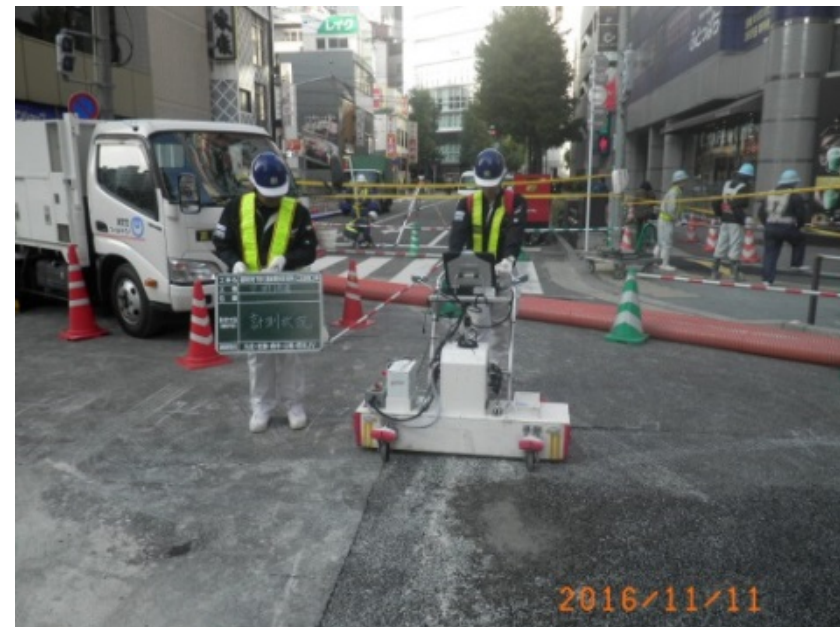
路面下に空洞がない

トンネルには異常がないと思われる
