福岡市地下鉄七隈線延伸工事現場における道路陥没に関する 検討委員会の結果について

平成29年3月31日
福岡市交通局

検討委員会の結果について

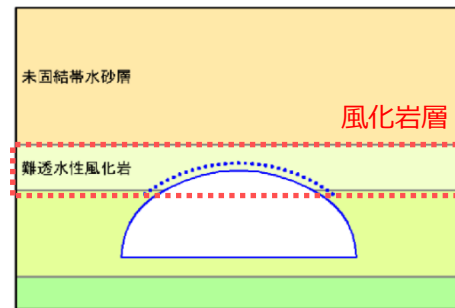
① 風化岩層の強度

- ・ 亀裂や弱層が不規則に存在
- ・ 均質な地層として評価していたが、局所的に物性が低い箇所があった

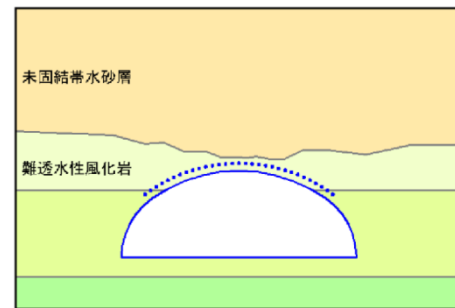
② 風化岩層の厚さ

- ・ 不規則な凸凹が存在
- ・ 層厚が想定より薄かった

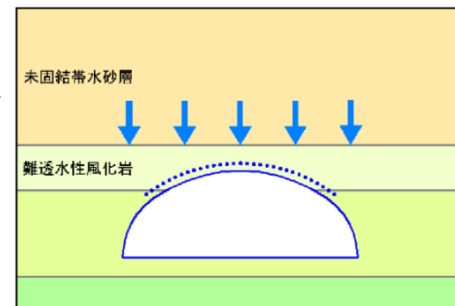
③ 高い地下水位による影響

- ・ 高い水圧を受ける面が局所的で、掘削面に近かった可能性がある

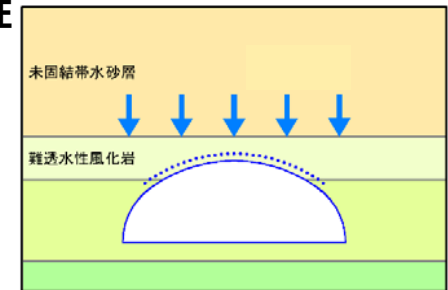
① 高い水圧に対する安定性

- ・ 現場に即した解析や、解析の限界を認識した上でより安全性を確保する検討が不足していた
- ・ 止水のための薬液注入を実施しなかった

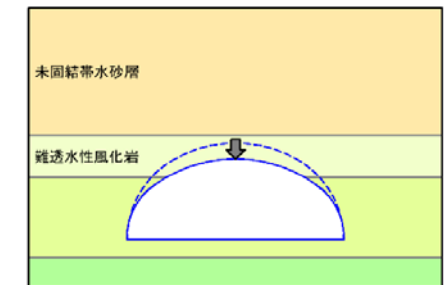
② トンネル断面形状

- ・ 扁平な断面形状に変更したことで、安定性の低下を助長した可能性がある

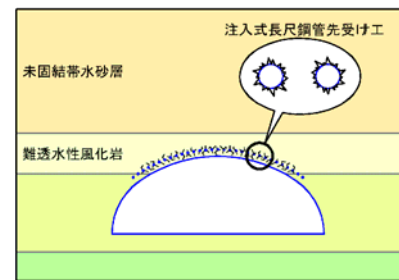
横断方向

③ 補助工法（長尺鋼管先受工：AGF）

- ・ 鋼管の切断により、十分な地山改良効果が発揮できなかった可能性がある

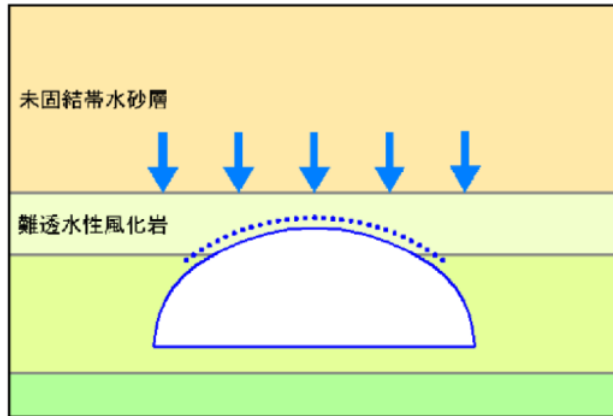
高い水圧に対する安定性の確保

水圧によるリスクが高いことは認識

当初はAGF工法 + 薬液注入により水圧に対応する予定

- ・ 地下埋設物が支障となり、地上からの薬液注入による効果が得られない可能性がある
- ・ 薬液注入の代替となる方法を採用

解析の限界は認識していた

より安定性を確保できるように地山を強化

- ◆ AGF工法の施工数を増やすことで、地山をさらに強化
- ◆ 事前に、より厳しい条件で影響解析を行い地山の安定性を確認

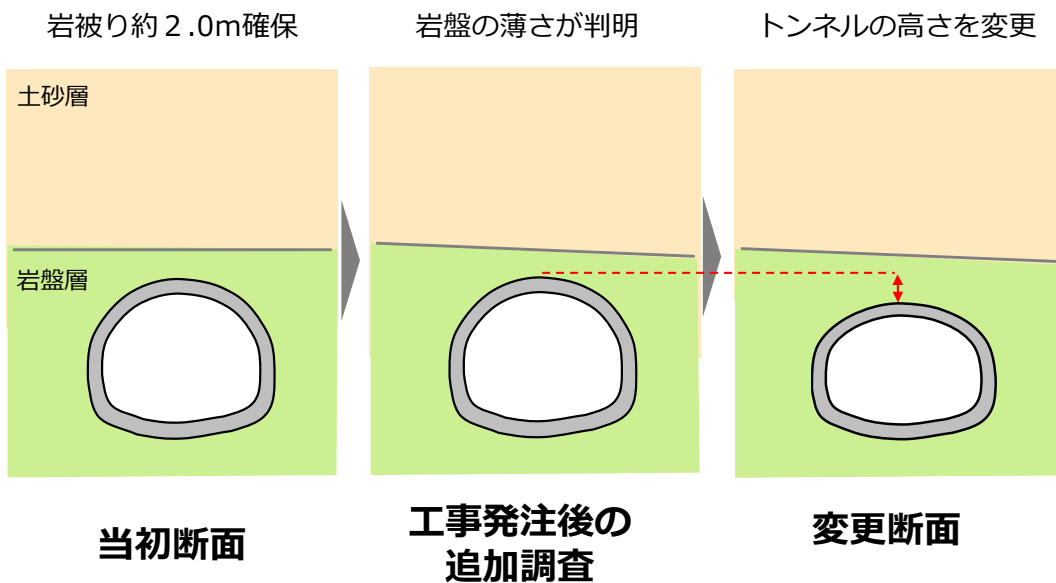
事前調査より得られた地質特性から、トンネル断面形状を決定

工事発注後、岩盤が当初想定より薄いことが判明

施工者からの提案により、より安全に施工するため、トンネル断面を変更

★断面変更した結果、岩被り約1.0m → 岩被り約2.0mとなった

扁平した断面となっていることは認識

★扁平率（トンネル断面の高さと幅の比）=0.532
→標準は0.57以上で、それ以下の場合には特別な計算が必要
※同様の扁平率の断面は、他都市でも複数の事例有り

断面変更の際には扁平構造に対して数値解析を行い、設計上の安全性を確認していた

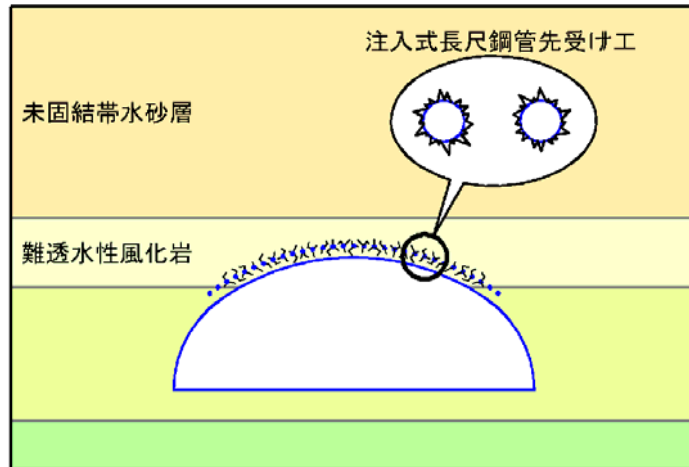
横断方向

地山の緩み，変位を抑制するために，地質に応じた補助工法（補強）を選定

施工上やむを得ず，鋼管の根元部分を切断する必要があった

十分な地山改良効果が発揮されなかった可能性がある

事故を発生させた要因となった可能性がある

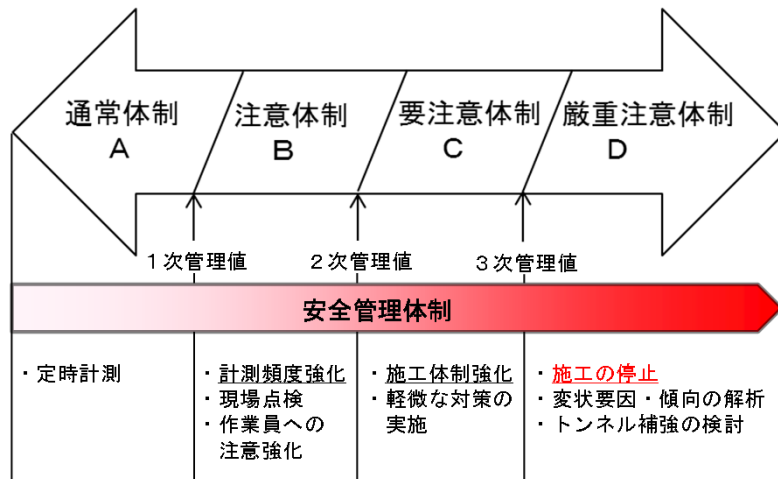
計測管理

事前解析値を基に管理基準値を3段階で設定

◆管理基準値を超えていることを把握しながら、**福岡市への報告をせず、施工を継続**

◆施工停止すべきレベルの超過をリアルタイムでは把握せず、**何らかの措置もとらず掘削を継続**

検討委員会は、「計測状況の把握に遅れが生じていたが、状況変化は急速であり、その時点で陥没事故自体を防げたとは言い難い」との見解

交通局としては、施工停止することをあらかじめ決めていたレベルの超過をリアルタイムで把握することなく施工を継続したことは、ナトム工法において必要とされる適切な計測管理が行われていなかったものとする
