2-1 既存調査データと追加調査結果の比較

2-2 D2層の性状について

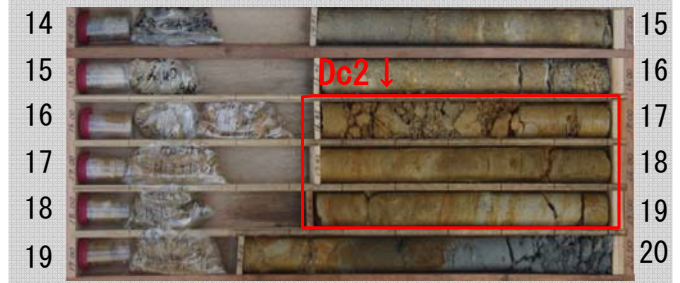
（既存データ）

(22E-2)

D2の性状について

主に頁岩・砂質頁岩よりなり、稀に礫岩を薄く挟む。強風化部は表層からの単純風化による脆弱化部であり、弱～未風化部においても礫状の破碎部や亀裂の発達部といった部分的な脆弱部が点在する。N値は24～50以上（換算88）
