4 博多駅工区ナトム区間の施工

(1) ナトム区間施工概要

(2) - 1 立坑・連絡坑・標準トンネル・三連トンネルの変更概要

(3) - 1 大断面トンネル（ボーリング調査）

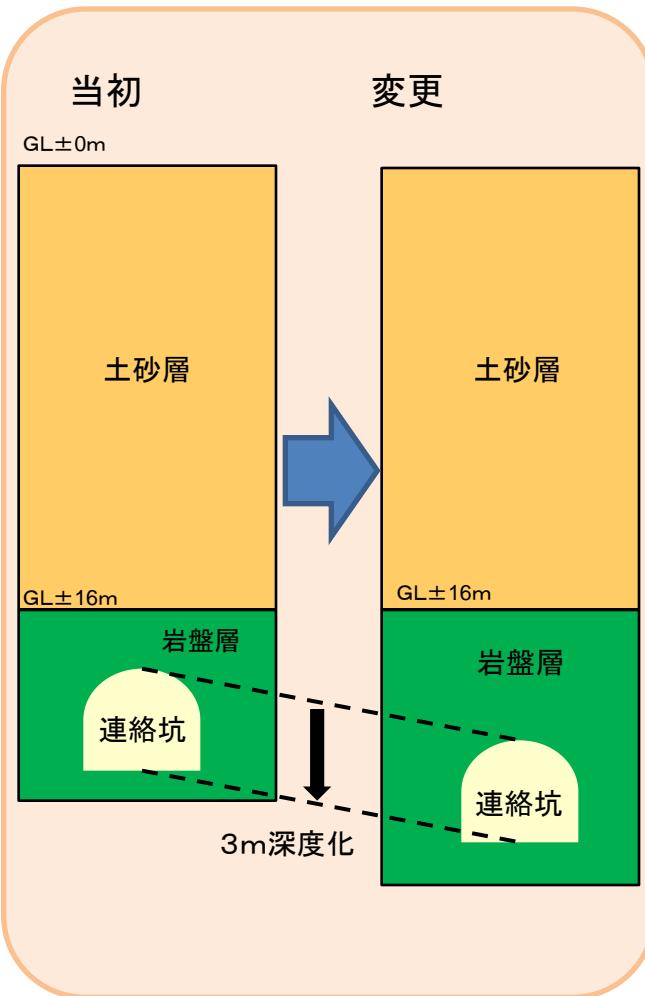
① 立坑

項目	当初	変更点	変更理由	技術専門委員会
①立坑	当初深度: 25.098m	変更深度: 28.164m	立坑部における地質調査の結果, 当初設計条件と比較して, 変形しやすいことが分かったことから, <u>より安全に施工</u> するため。	第4回技術専門委員会
②本坑-連絡坑取付け部	本坑と連絡坑が斜めに接続	本坑と連絡坑が直交して接続	追加ボーリングでの試験結果, 変形係数が当初設計の半分程度であることが分かったことから, <u>より安全に施工</u> するため。	第5回技術専門委員会
③標準トンネル I・II型掘削方法	上半先進工法	導坑先進工法	標準トンネル I・II型の地山状況を観察・調査し, 岩盤の情報を得るため。 <u>(より慎重な掘削工法)</u>	第5回技術専門委員会 第6回技術専門委員会
④三連トンネル I・II型掘削方法	上下半掘削 (中央坑)	上下半・インバート掘削 (中央坑)	標準トンネルと同様に地山状況を観察・調査し, 岩盤の情報を得るため。 <u>(より慎重な掘削工法)</u>	第5回技術専門委員会 第6回技術専門委員会

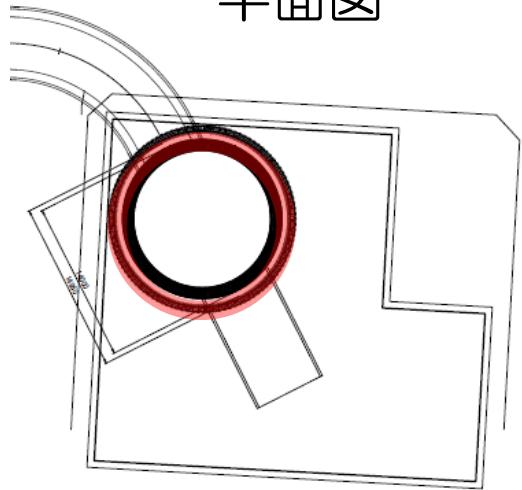
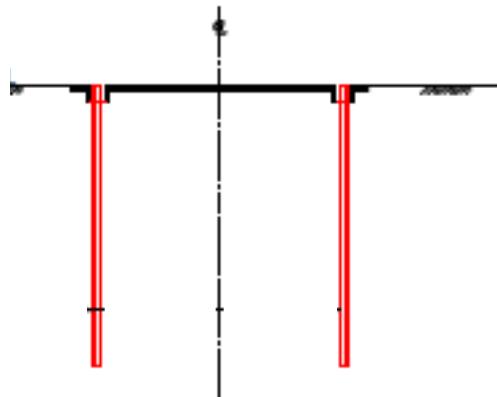
①土留壁の打設 平成26年8月～平成26年9月

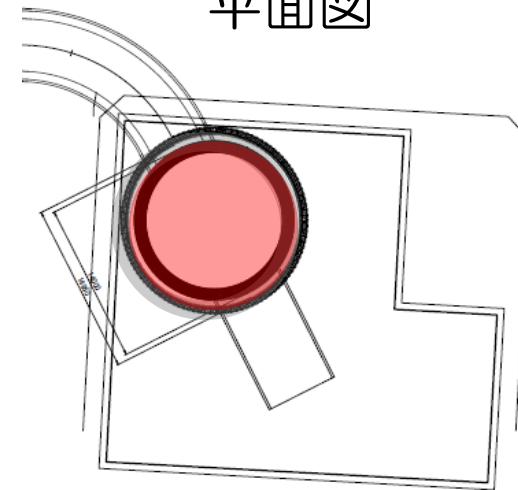
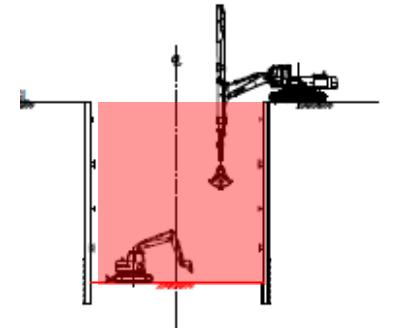
②立坑の掘削(土砂部) 平成26年9月～平成26年11月

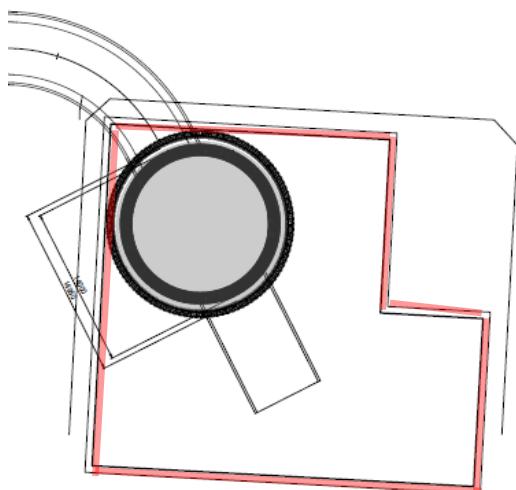
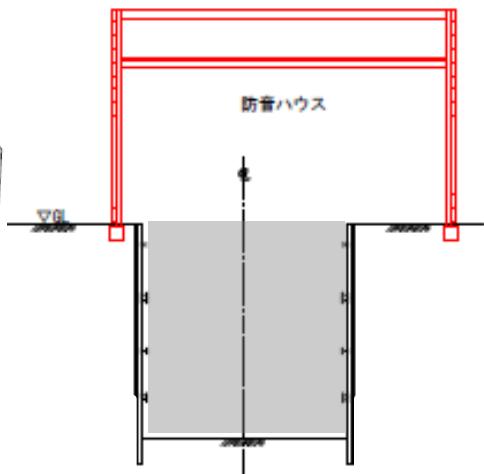
③防音ハウスの設置 平成26年11月～平成27年2月

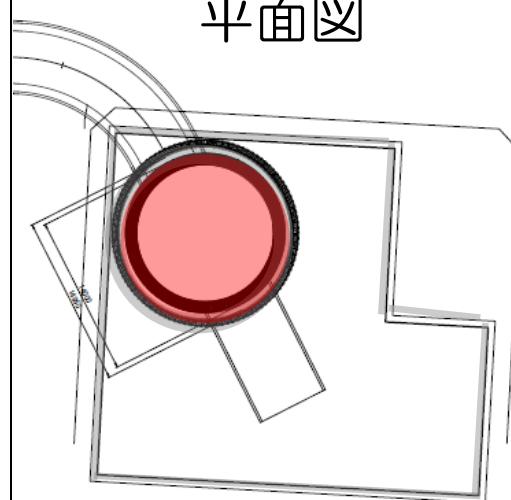
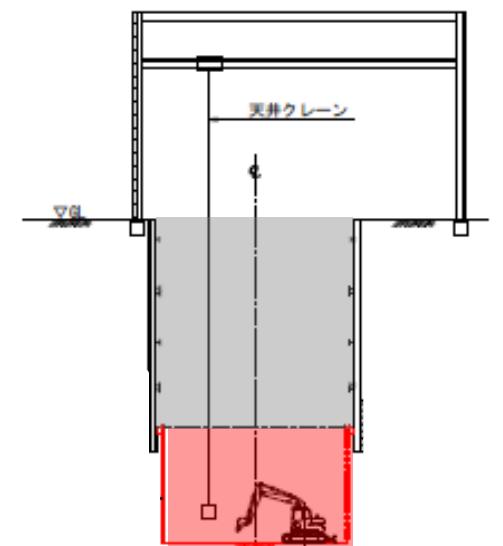
④立坑の掘削(岩盤部) 平成27年2月～平成27年4月

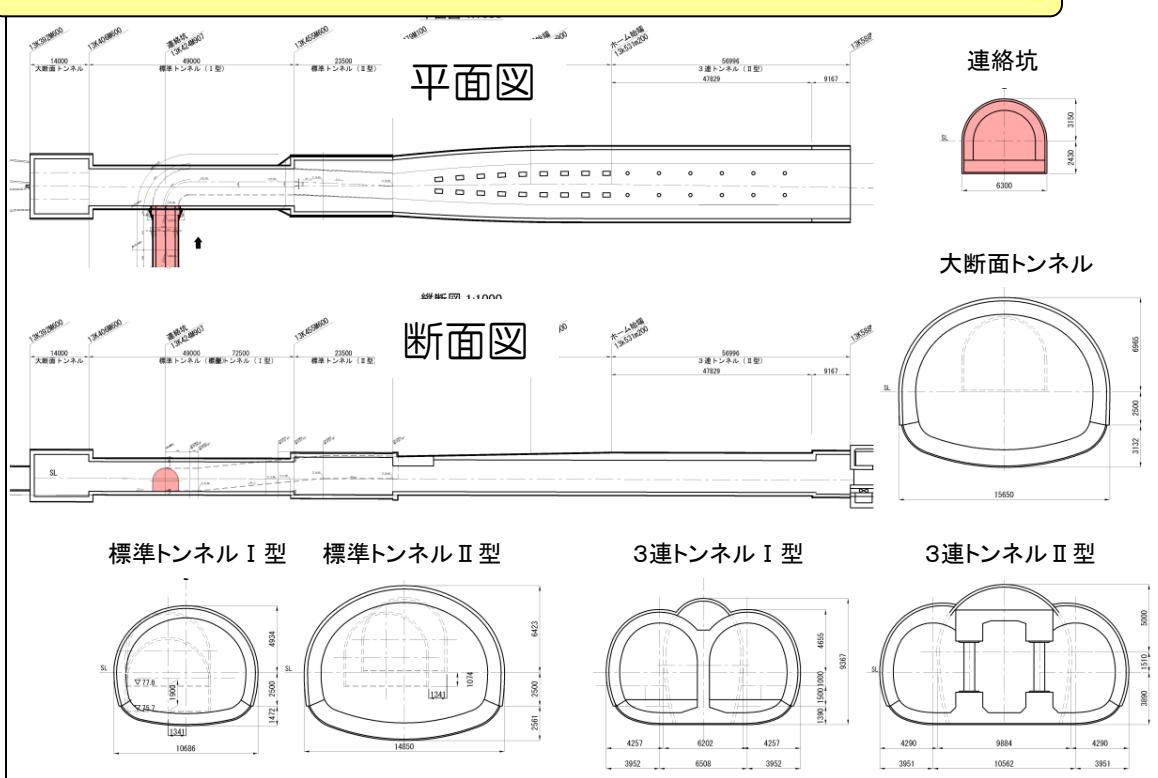
①連絡坑の掘削 平成27年5月～平成27年8月

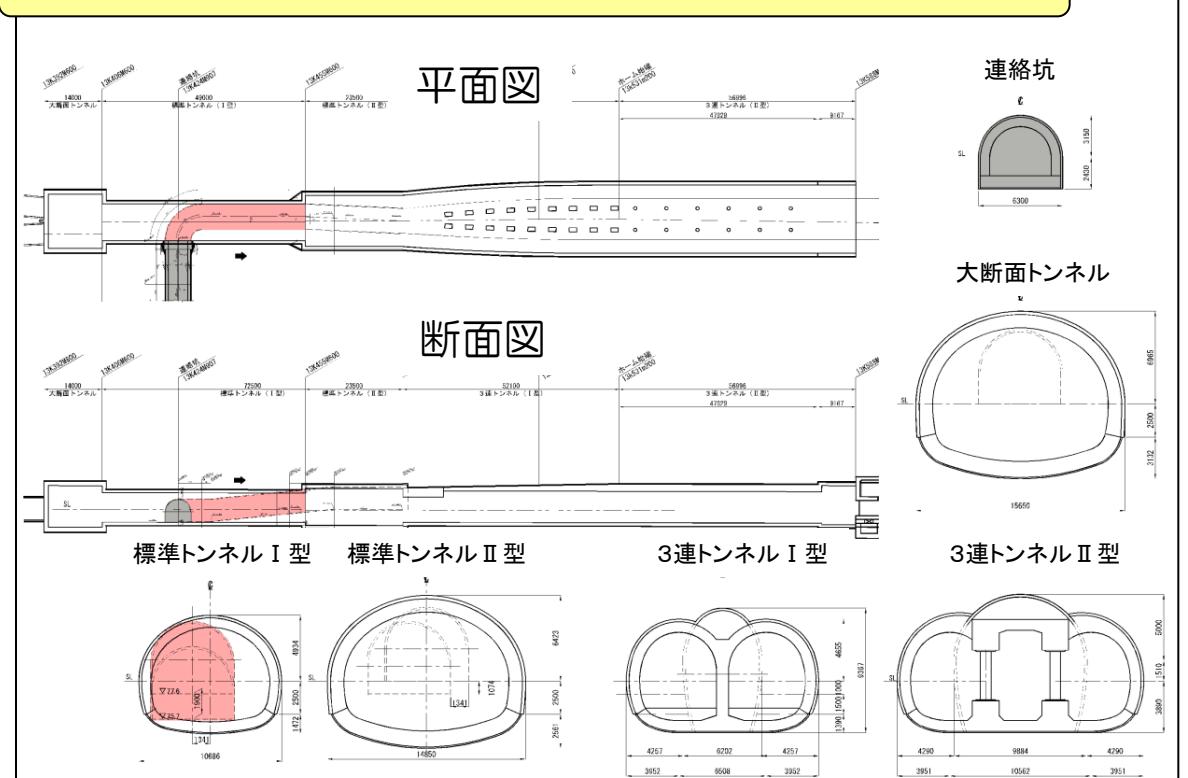
②先進導坑の掘削(標準トンネル I 型内) 平成27年8月～平成27年9月

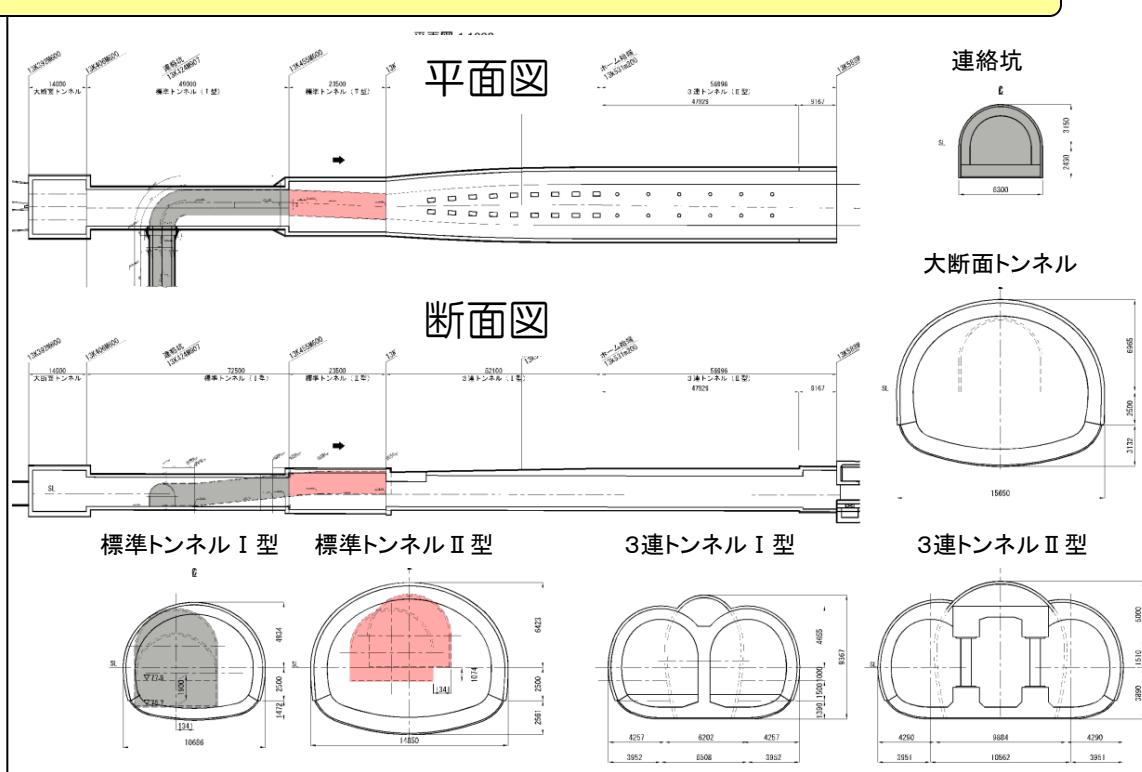
③先進導坑の掘削(標準トンネル II 型内) 平成27年9月～平成27年10月

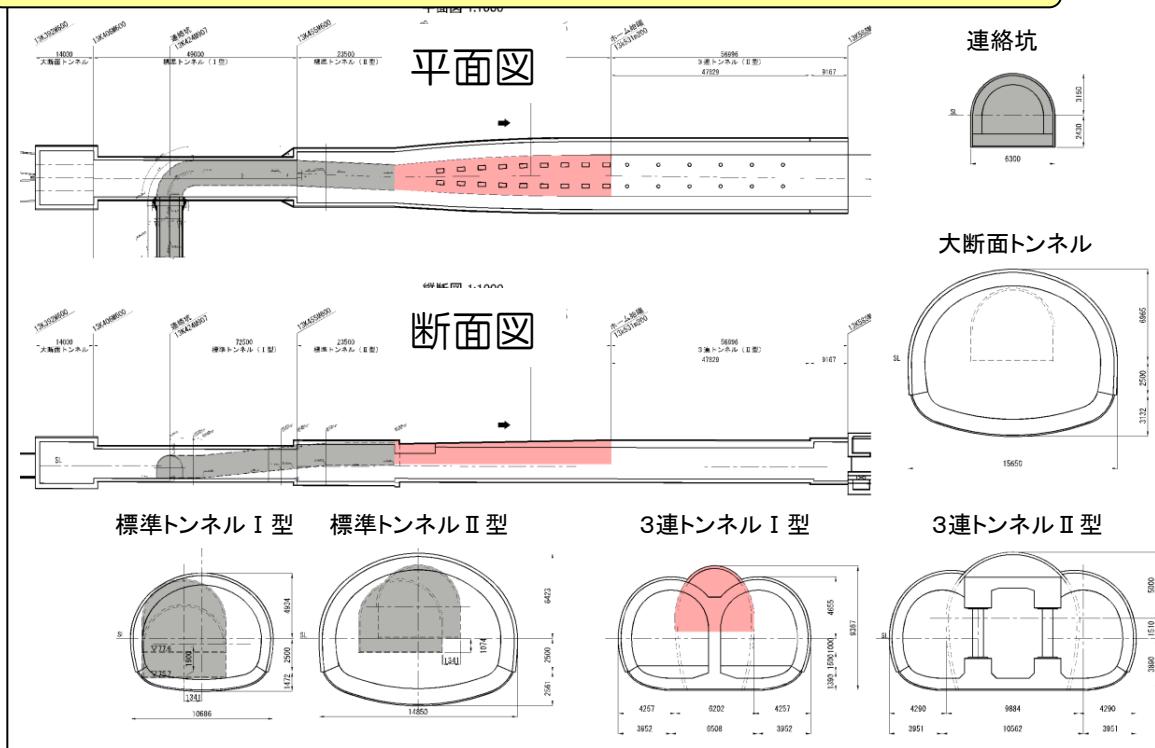
④ 3連トンネル I 型 中央上半掘削 平成27年10月～平成27年12月

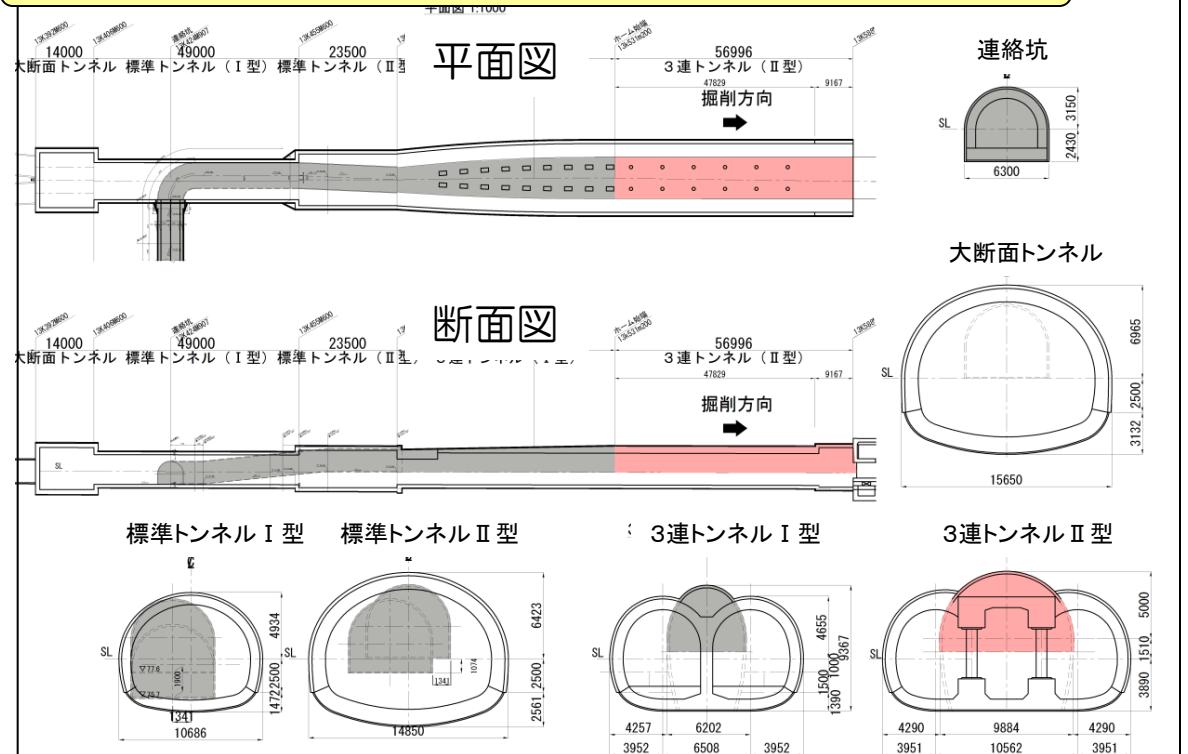
⑤ 3連トンネル II 型 中央上半掘削 平成27年12月～平成28年2月

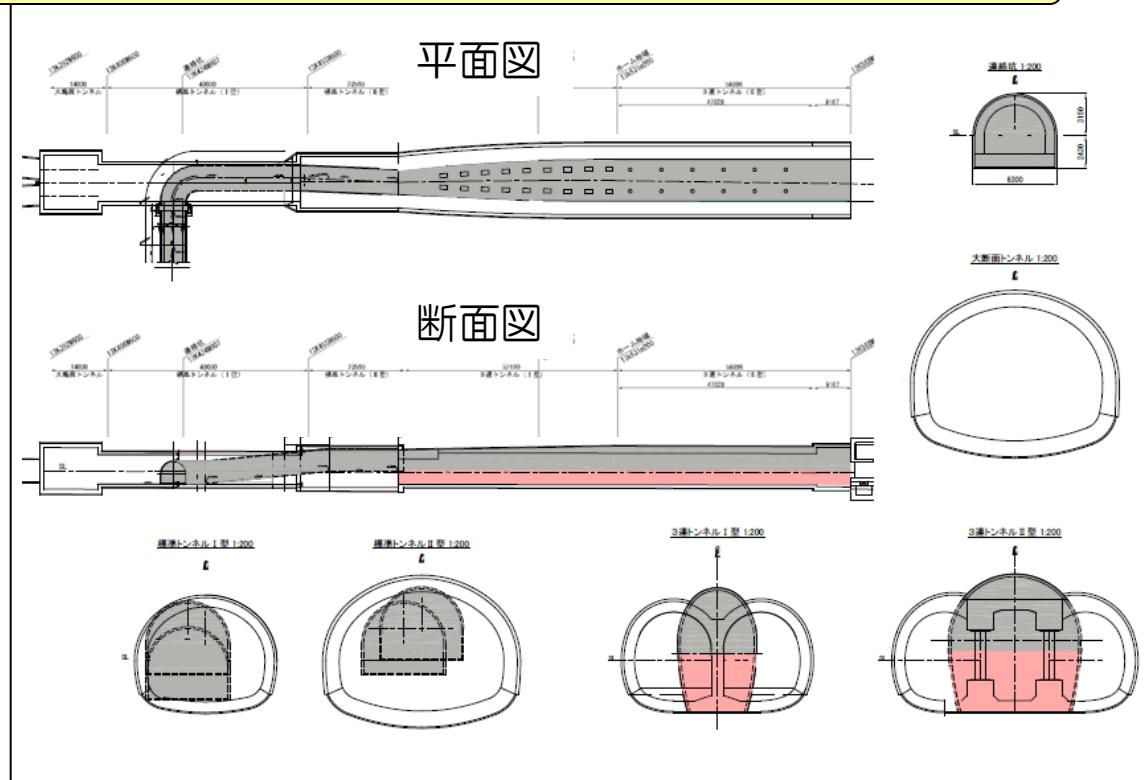
⑥ 3連トンネル I・II 型 中央下半・インバート掘削 平成28年2月～平成28年6月

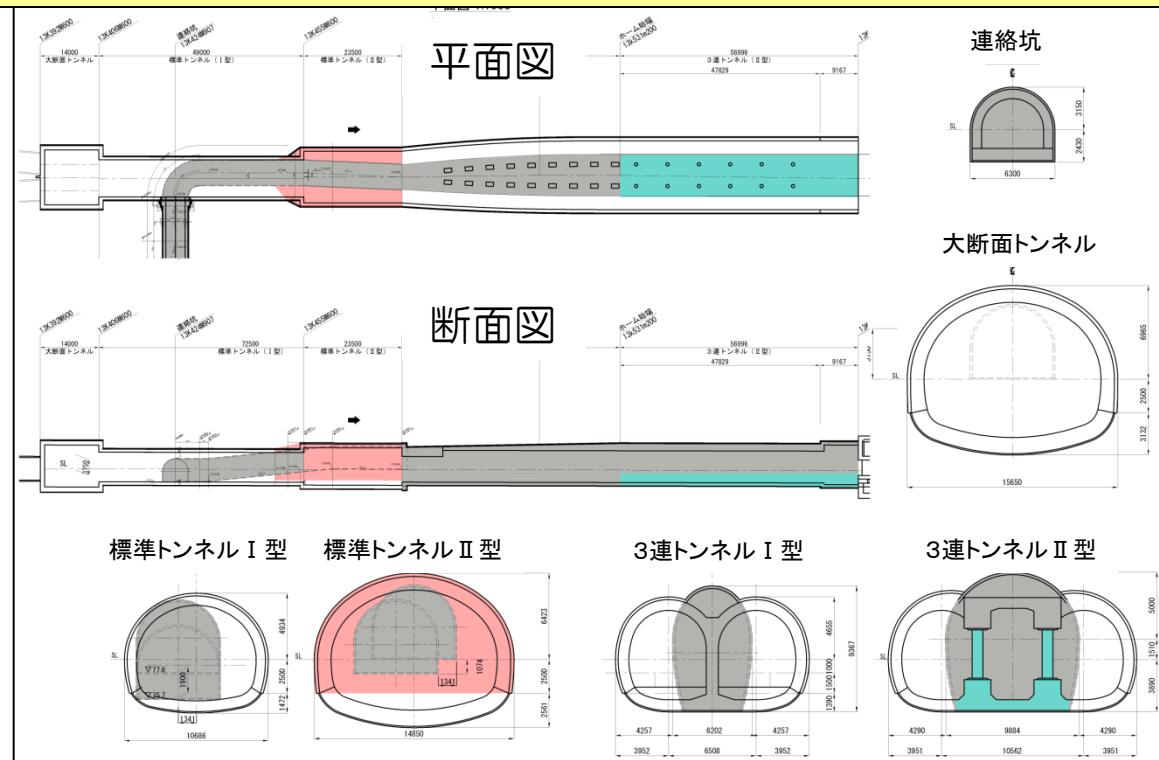
⑦標準トンネルⅡ型 上半切上げ掘削+3連トンネル中央坑躯体構築 平成28年4月～平成28年5月

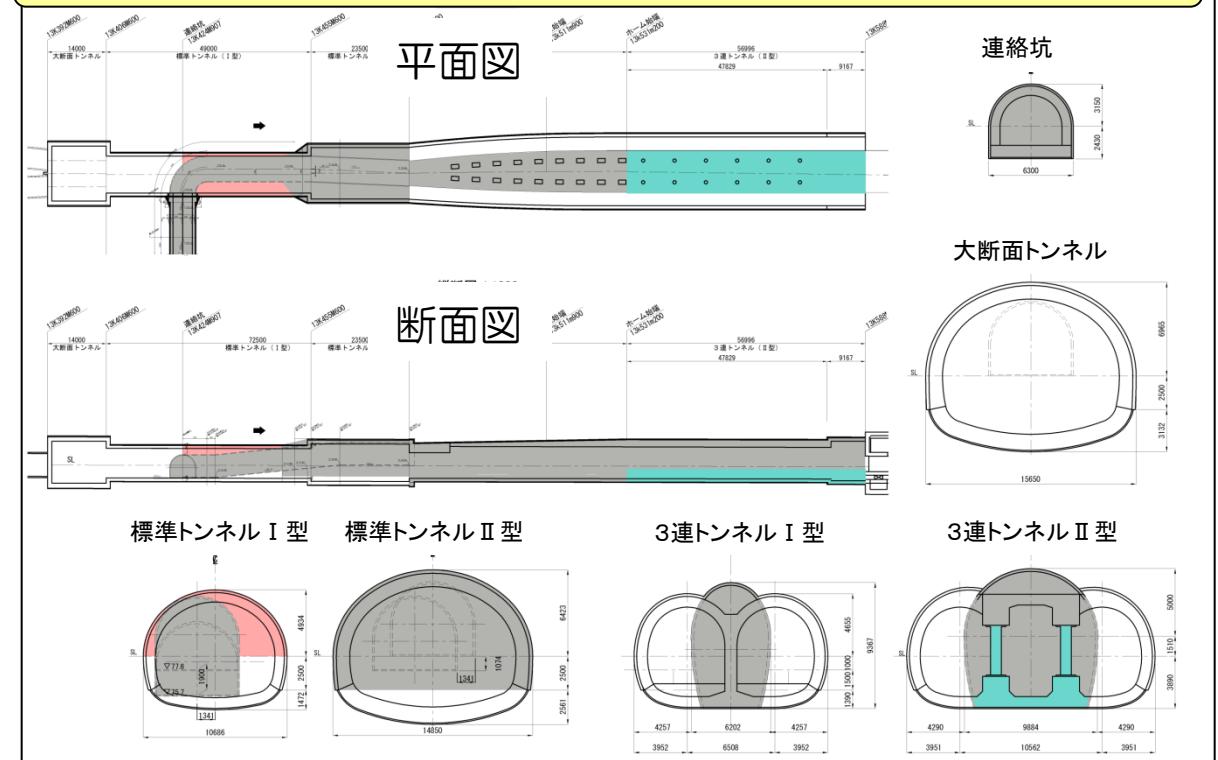
⑧標準トンネルⅠ型 上半切上げ掘削+3連トンネル中央坑躯体構築 平成28年6月～平成28年8月

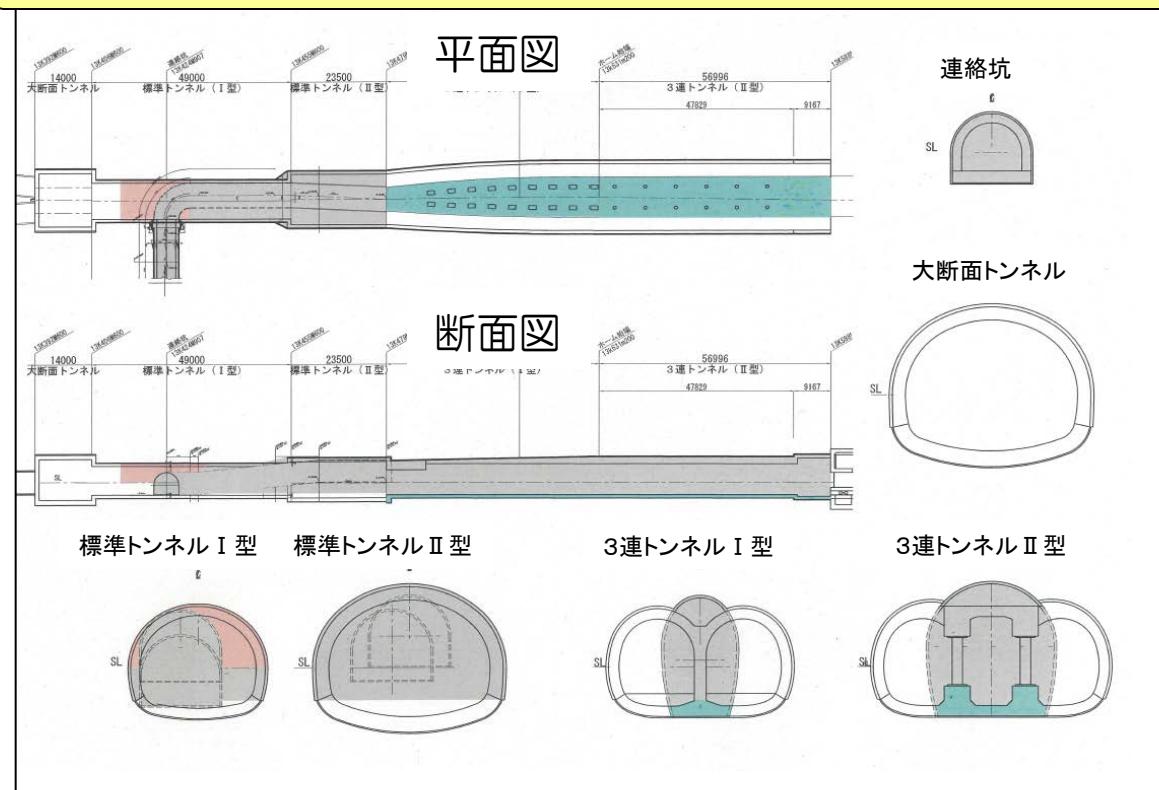
⑨標準トンネルⅠ型 交差部上半掘削+3連トンネル中央坑躯体構築 平成28年8月～平成28年9月

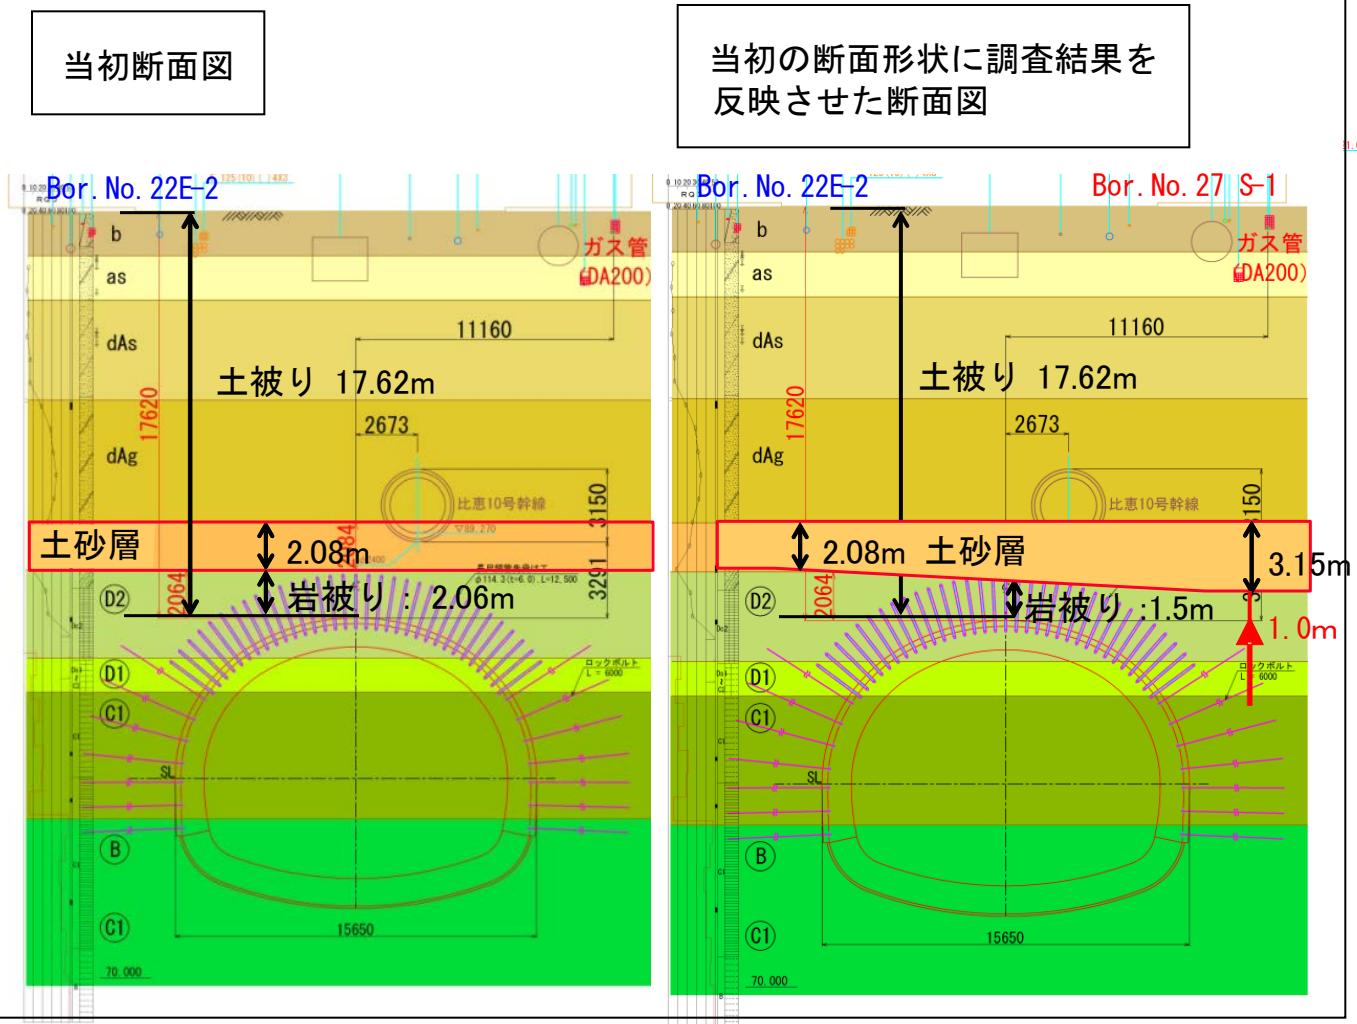
当初設計における断面図と追加ボーリング結果を反映した断面図を下図に示す。これにより、当初設計では岩被り約2.1mであったものが、地層を見直した結果、岩被りが最小で1.0m程度となること判明したため、断面形状の変更に向け検討を開始した。

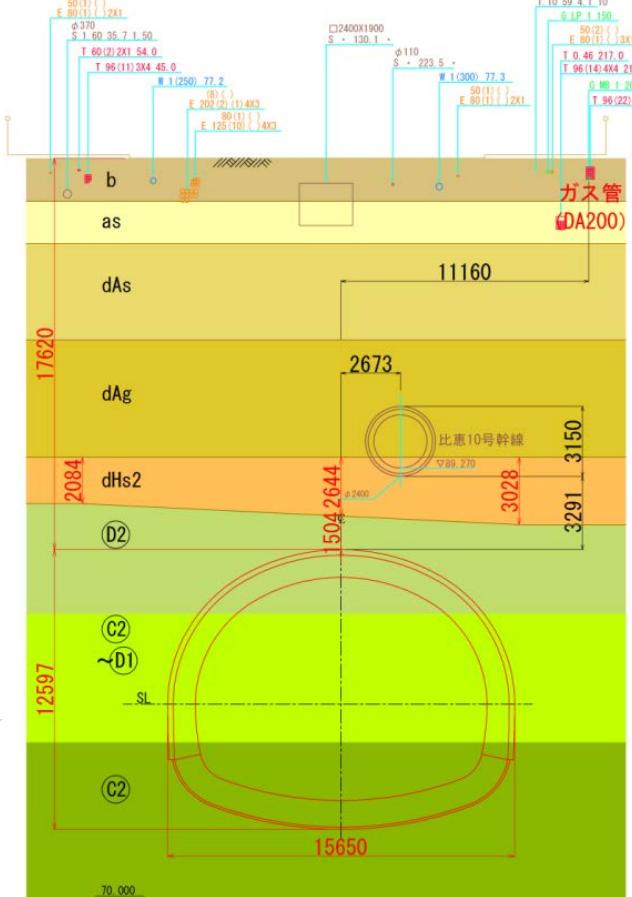
当初断面

トンネル断面を扁平（平ら）にした場合の安全性を検討し、施工に着手した。

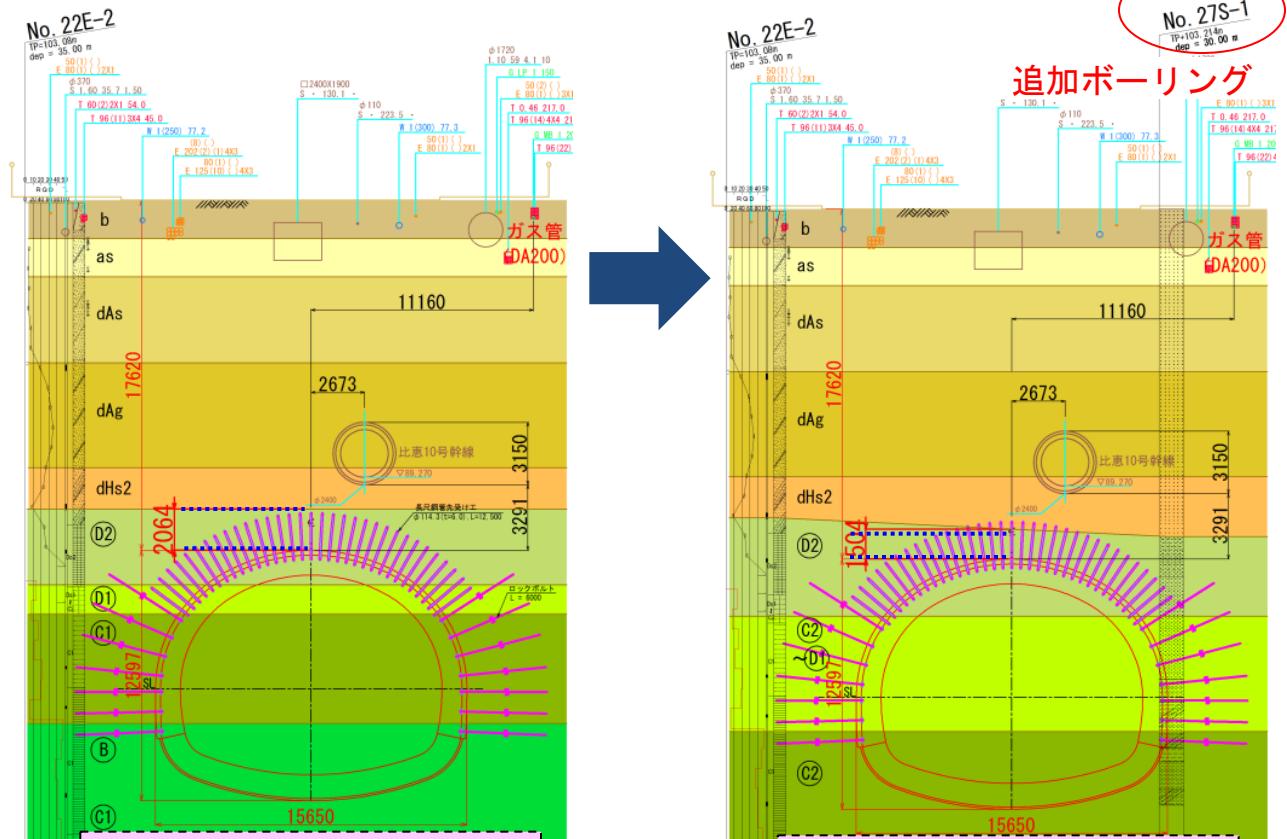
- 追加ボーリング結果より、土砂層厚が増加し岩被りが約2.1mから約1.5mとなった。

地層分布：変更前
トンネル形状：変更前
掘削方法：変更前
↓
岩被り：約2.1m

地層分布：変更後
トンネル形状：変更前
掘削方法：変更前
↓
岩被り：約1.5m

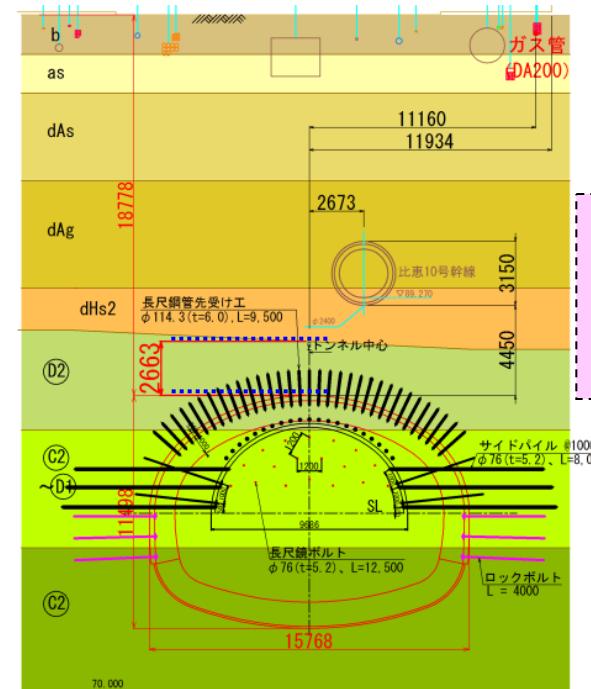
- 大断面トンネルの形状をより扁平にし、岩被り2m以上を確保した。
- 補助工法の見直し。

地層分布：変更後
トンネル形状：変更後
掘削方法：変更後
↓
岩被り：約2.7m

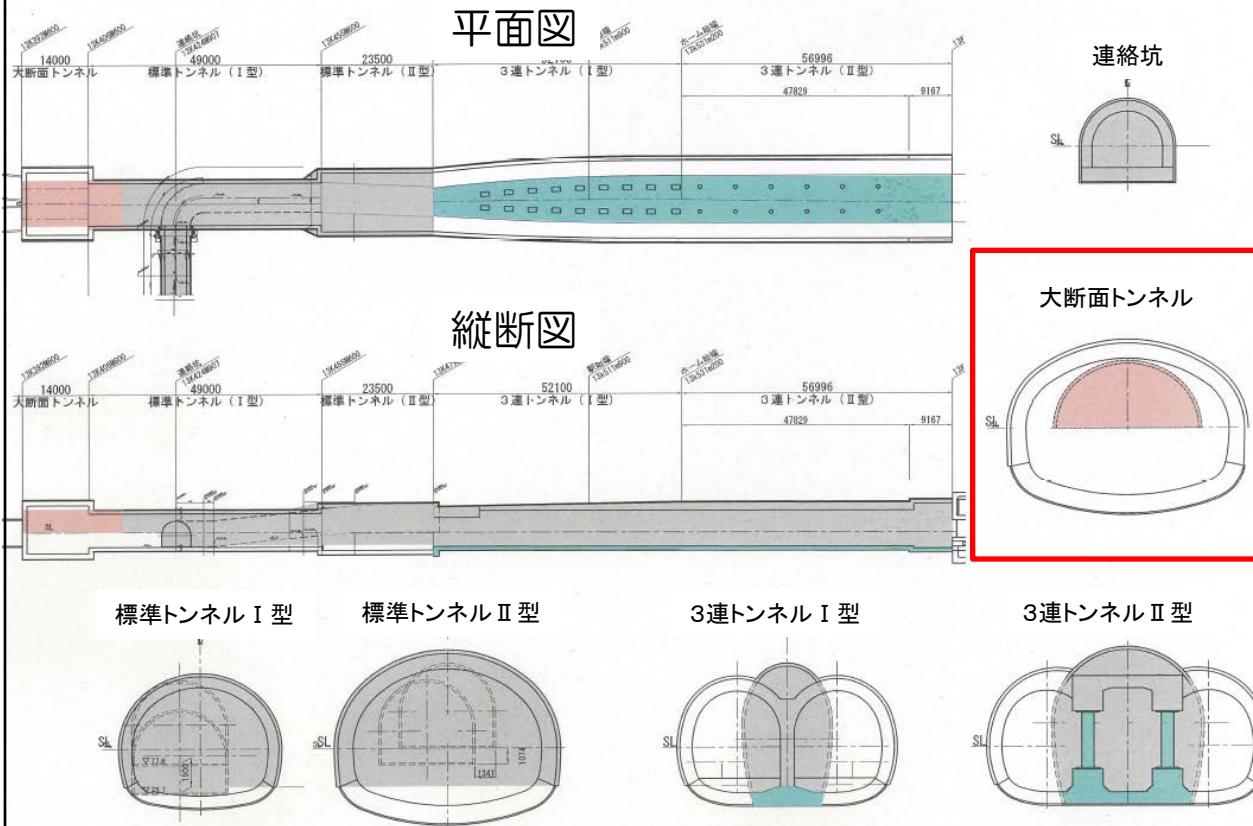
①標準トンネル I 型上半掘削+大断面トンネル先進導坑掘削 平成28年9月～平成28年10月

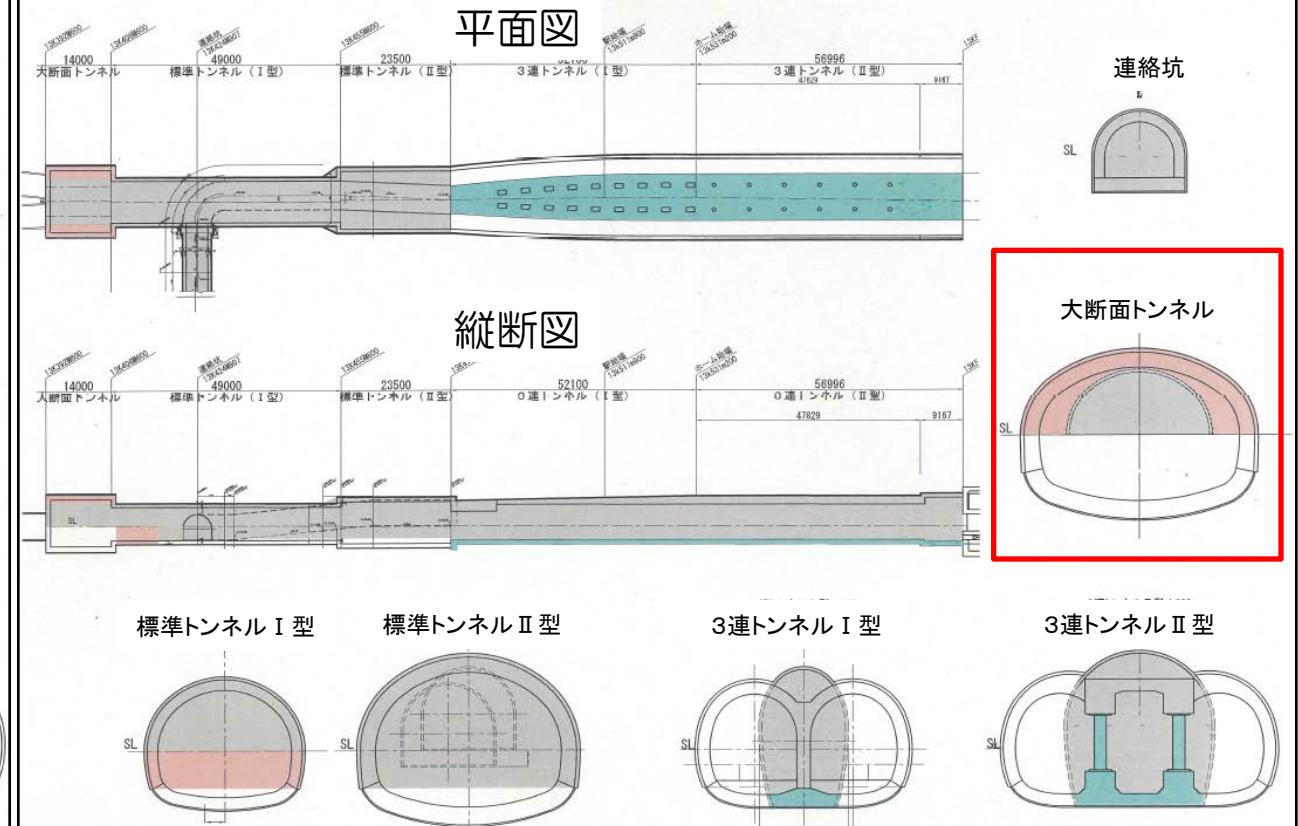
②標準トンネル I 型下半掘削+大断面トンネル上半切上げ掘削 平成28年10月～平成28年11月
