地下鉄七隈線博多駅(仮称)工区建設工事

《ナトム大断面トンネルの施工における計測管理について》

平成29年2月

福岡市交通局

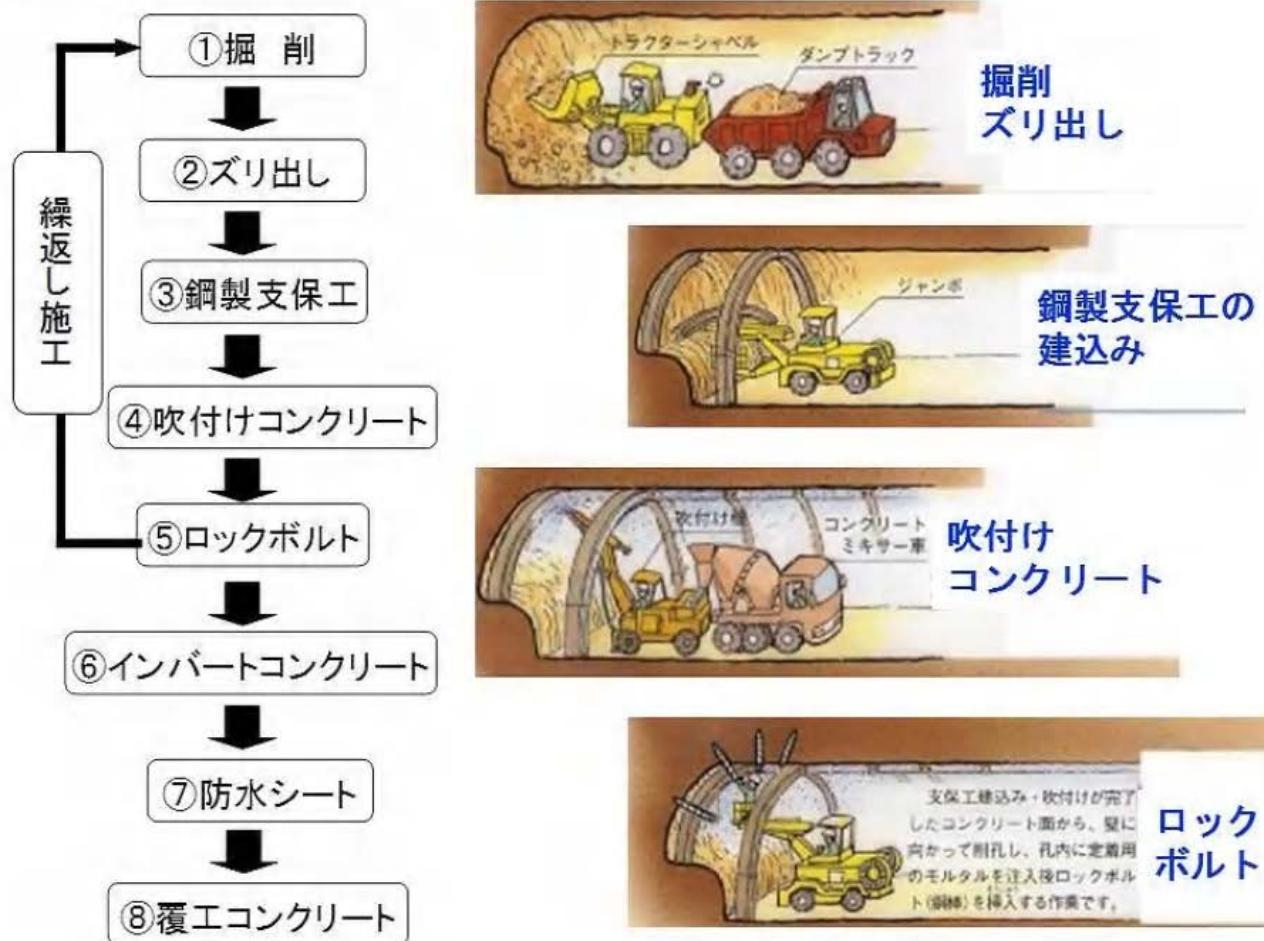
○ナトム工法施工手順

- 1) NATM(New Austrian Tunneling Method)は、トンネル周囲の地盤がトンネルを支えようとする保持力(グランドアーチ)を利用するため、掘削した岩盤の緩みが小さいうちに、早期にコンクリートを吹き付け、鋼製支保工を建て込み、ロックボルトを打設して、地盤の安定を確保しながらトンネルを掘進する工法であるため、施工中において、切羽(掘削前面の地盤)の観察やトンネルの挙動などを計測し、その結果を設計と施工に反映させ、必要に応じた対策(設計変更)を講じながら施工することが特徴である。
- 2) このため、トンネルに作用する荷重は、トンネル周辺の地盤と一次支保(鋼製支保、ロックボルト、吹き付けコンクリート)が受け持つことから、掘削時の切羽の観察やトンネルの挙動などを計測し、設計・施工に反映させることが安全な施工を行ううえで特に重要となってくる。

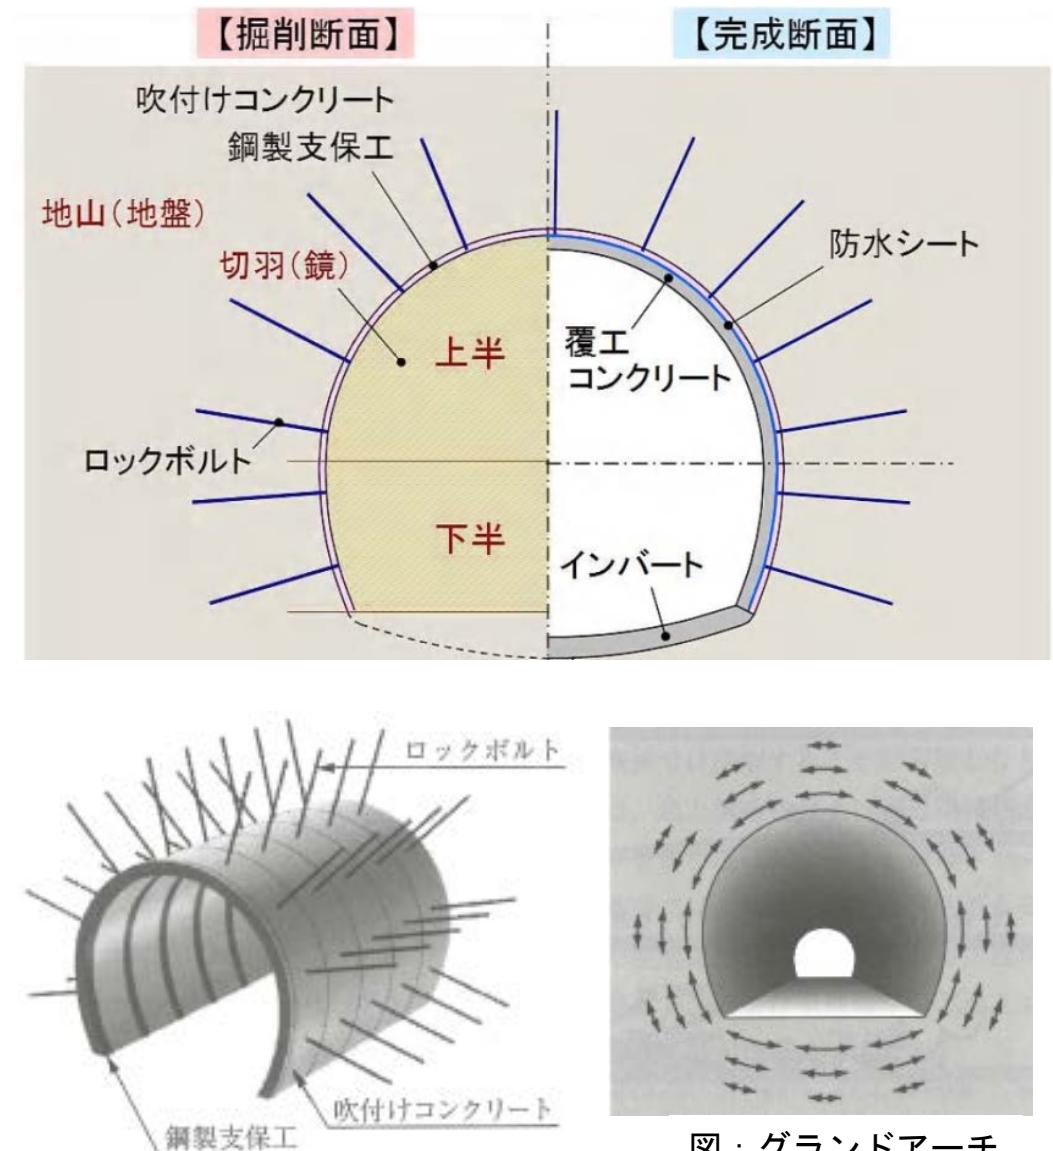
○ナトム工法掘削断面

図：グランドアーチ

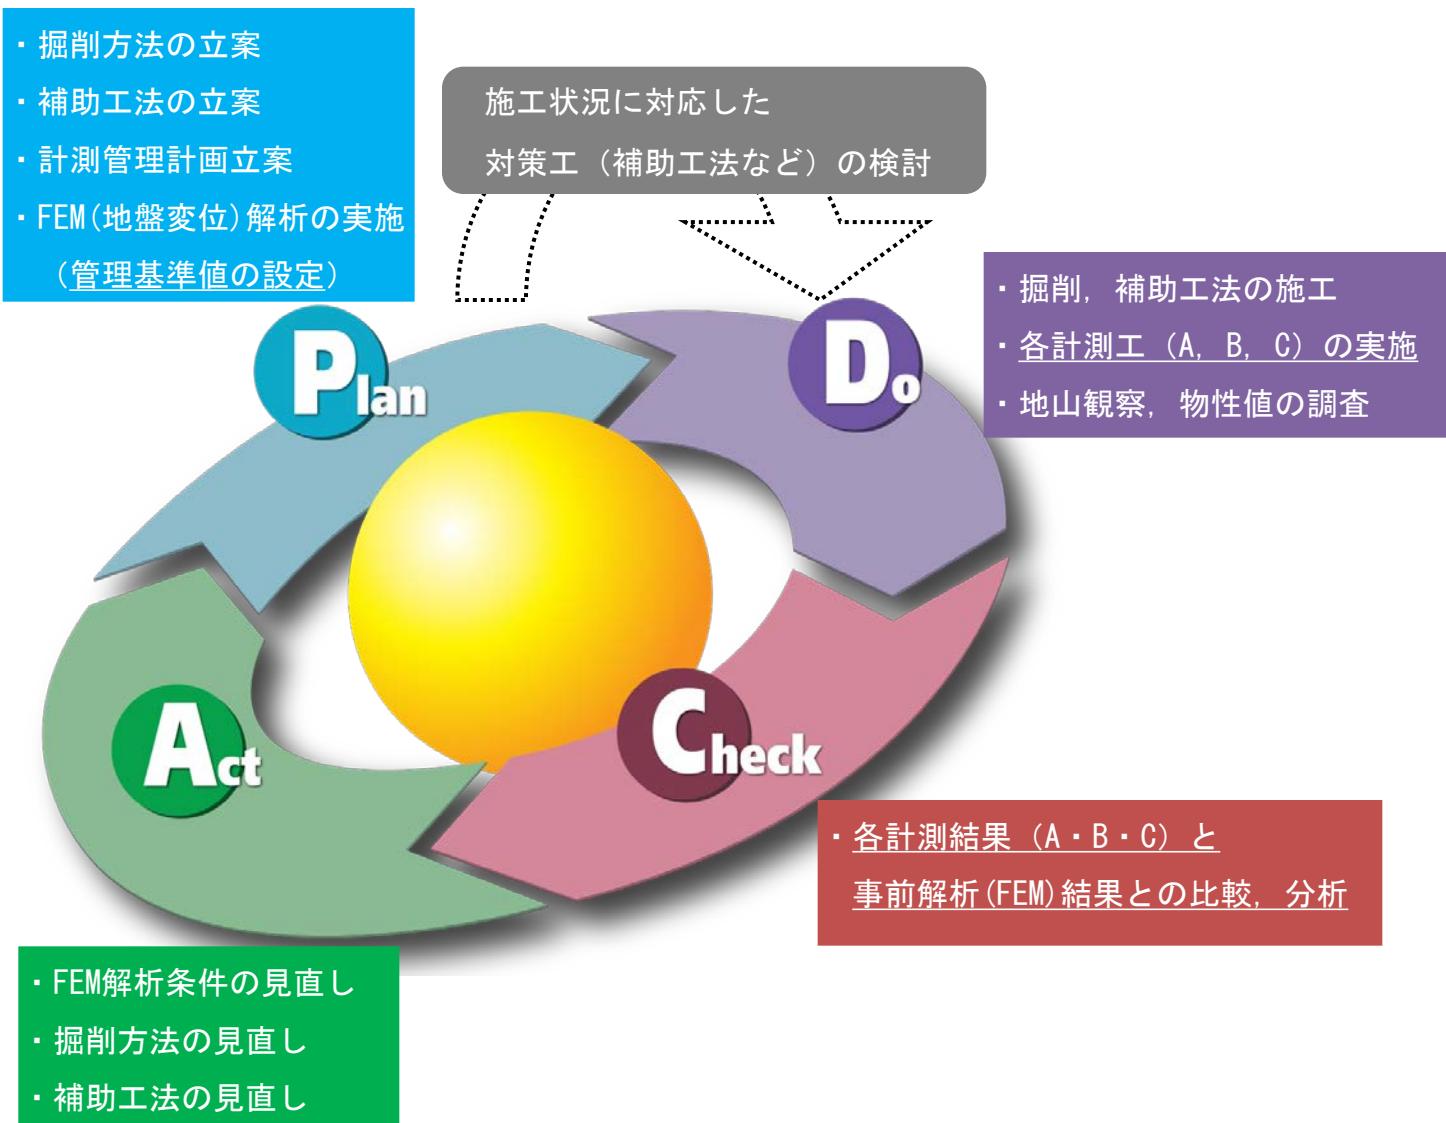
●ナトム施工の安全管理方法（PDCAサイクルの実施）

ナトム施工時の観測・計測については、施工中に実施する現場計測によって、トンネル周辺の地盤や支保工の挙動などの情報を収集し、あらかじめ設定した管理項目と管理基準に基づき、施工の安全性や設計の妥当性及び近接構造物に与える影響等をすみやかに評価し、設計や施工に反映させることを目的としたもので、計測A、計測B、計測Cに区分している。

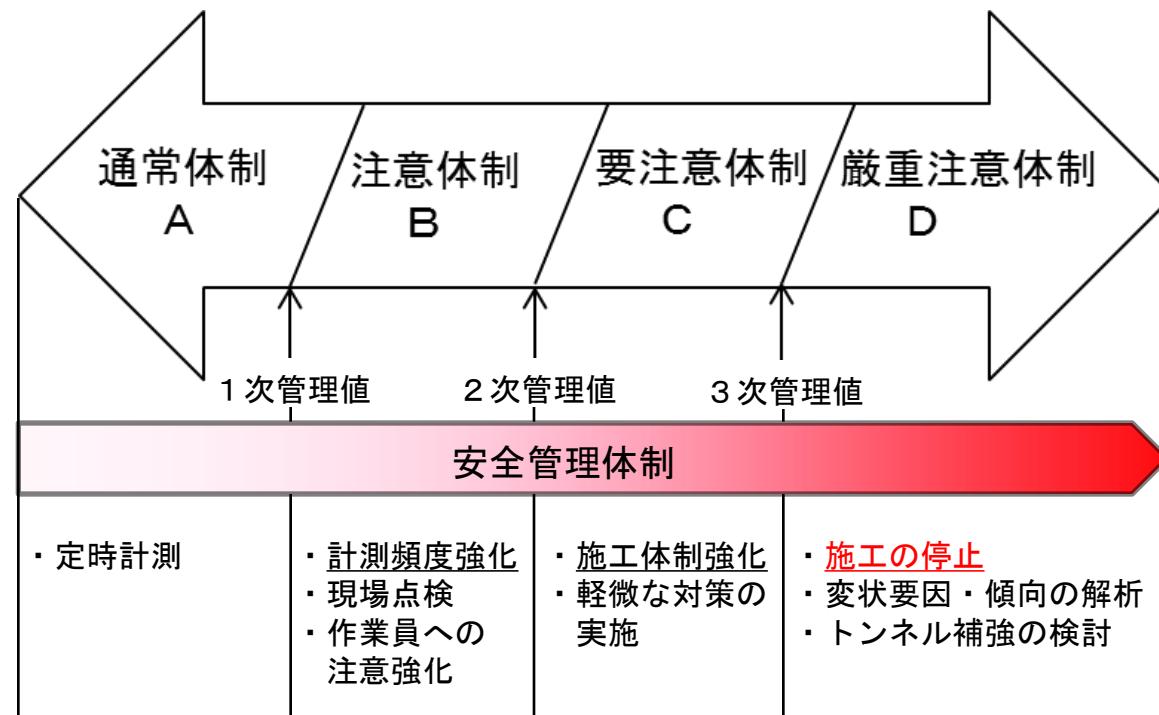
●ナトム施工の安全管理基準

※上記の安全管理基準に基づき、施工計画書を策定し、受注者の大成JVは施工を行っている。

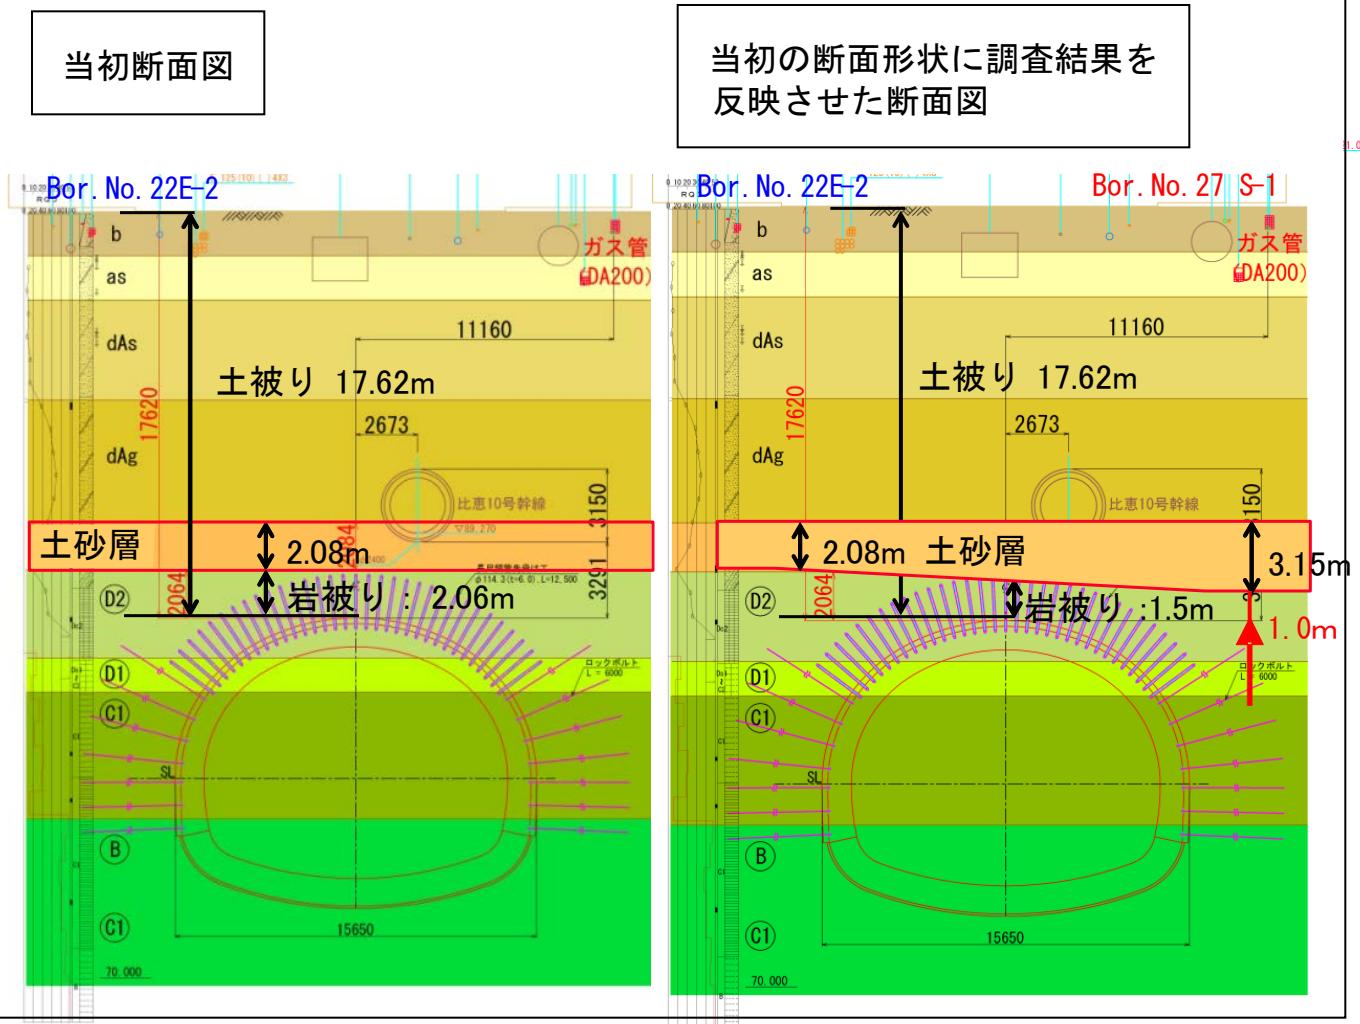
b) 断面形状の変更理由

当初設計における断面図と追加ボーリング結果を反映した断面図を下図に示す。これにより、当初設計では岩被り約2.1mであったものが、地層を見直した結果、岩被りが最小で1.0m程度となること判明したため、断面形状の変更に向け検討を開始した。

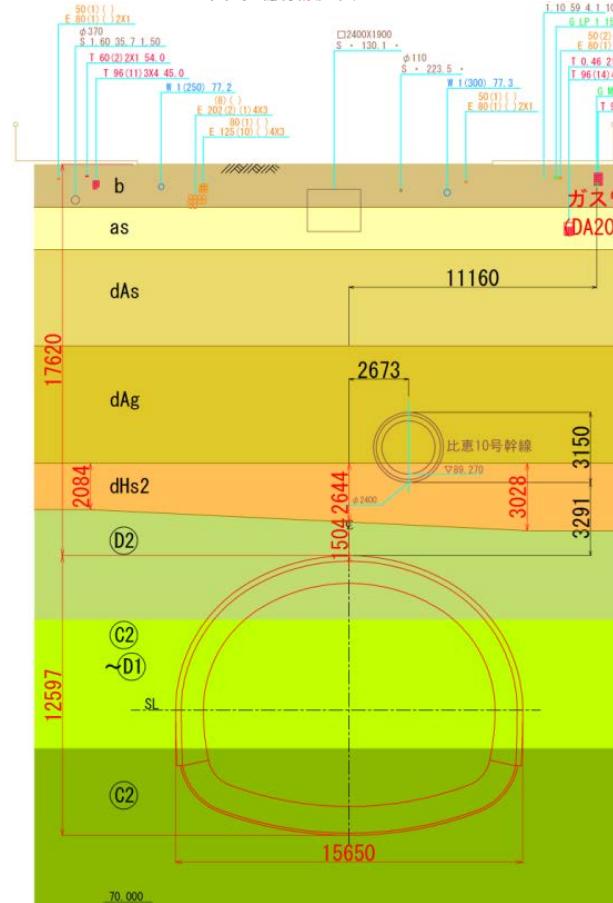
当初断面

調査ボーリングなどの結果を踏まえ、大成JVからの提案を受け、トンネル断面を扁平（平ら）にした場合の安全性を検討し、施工に着手した。

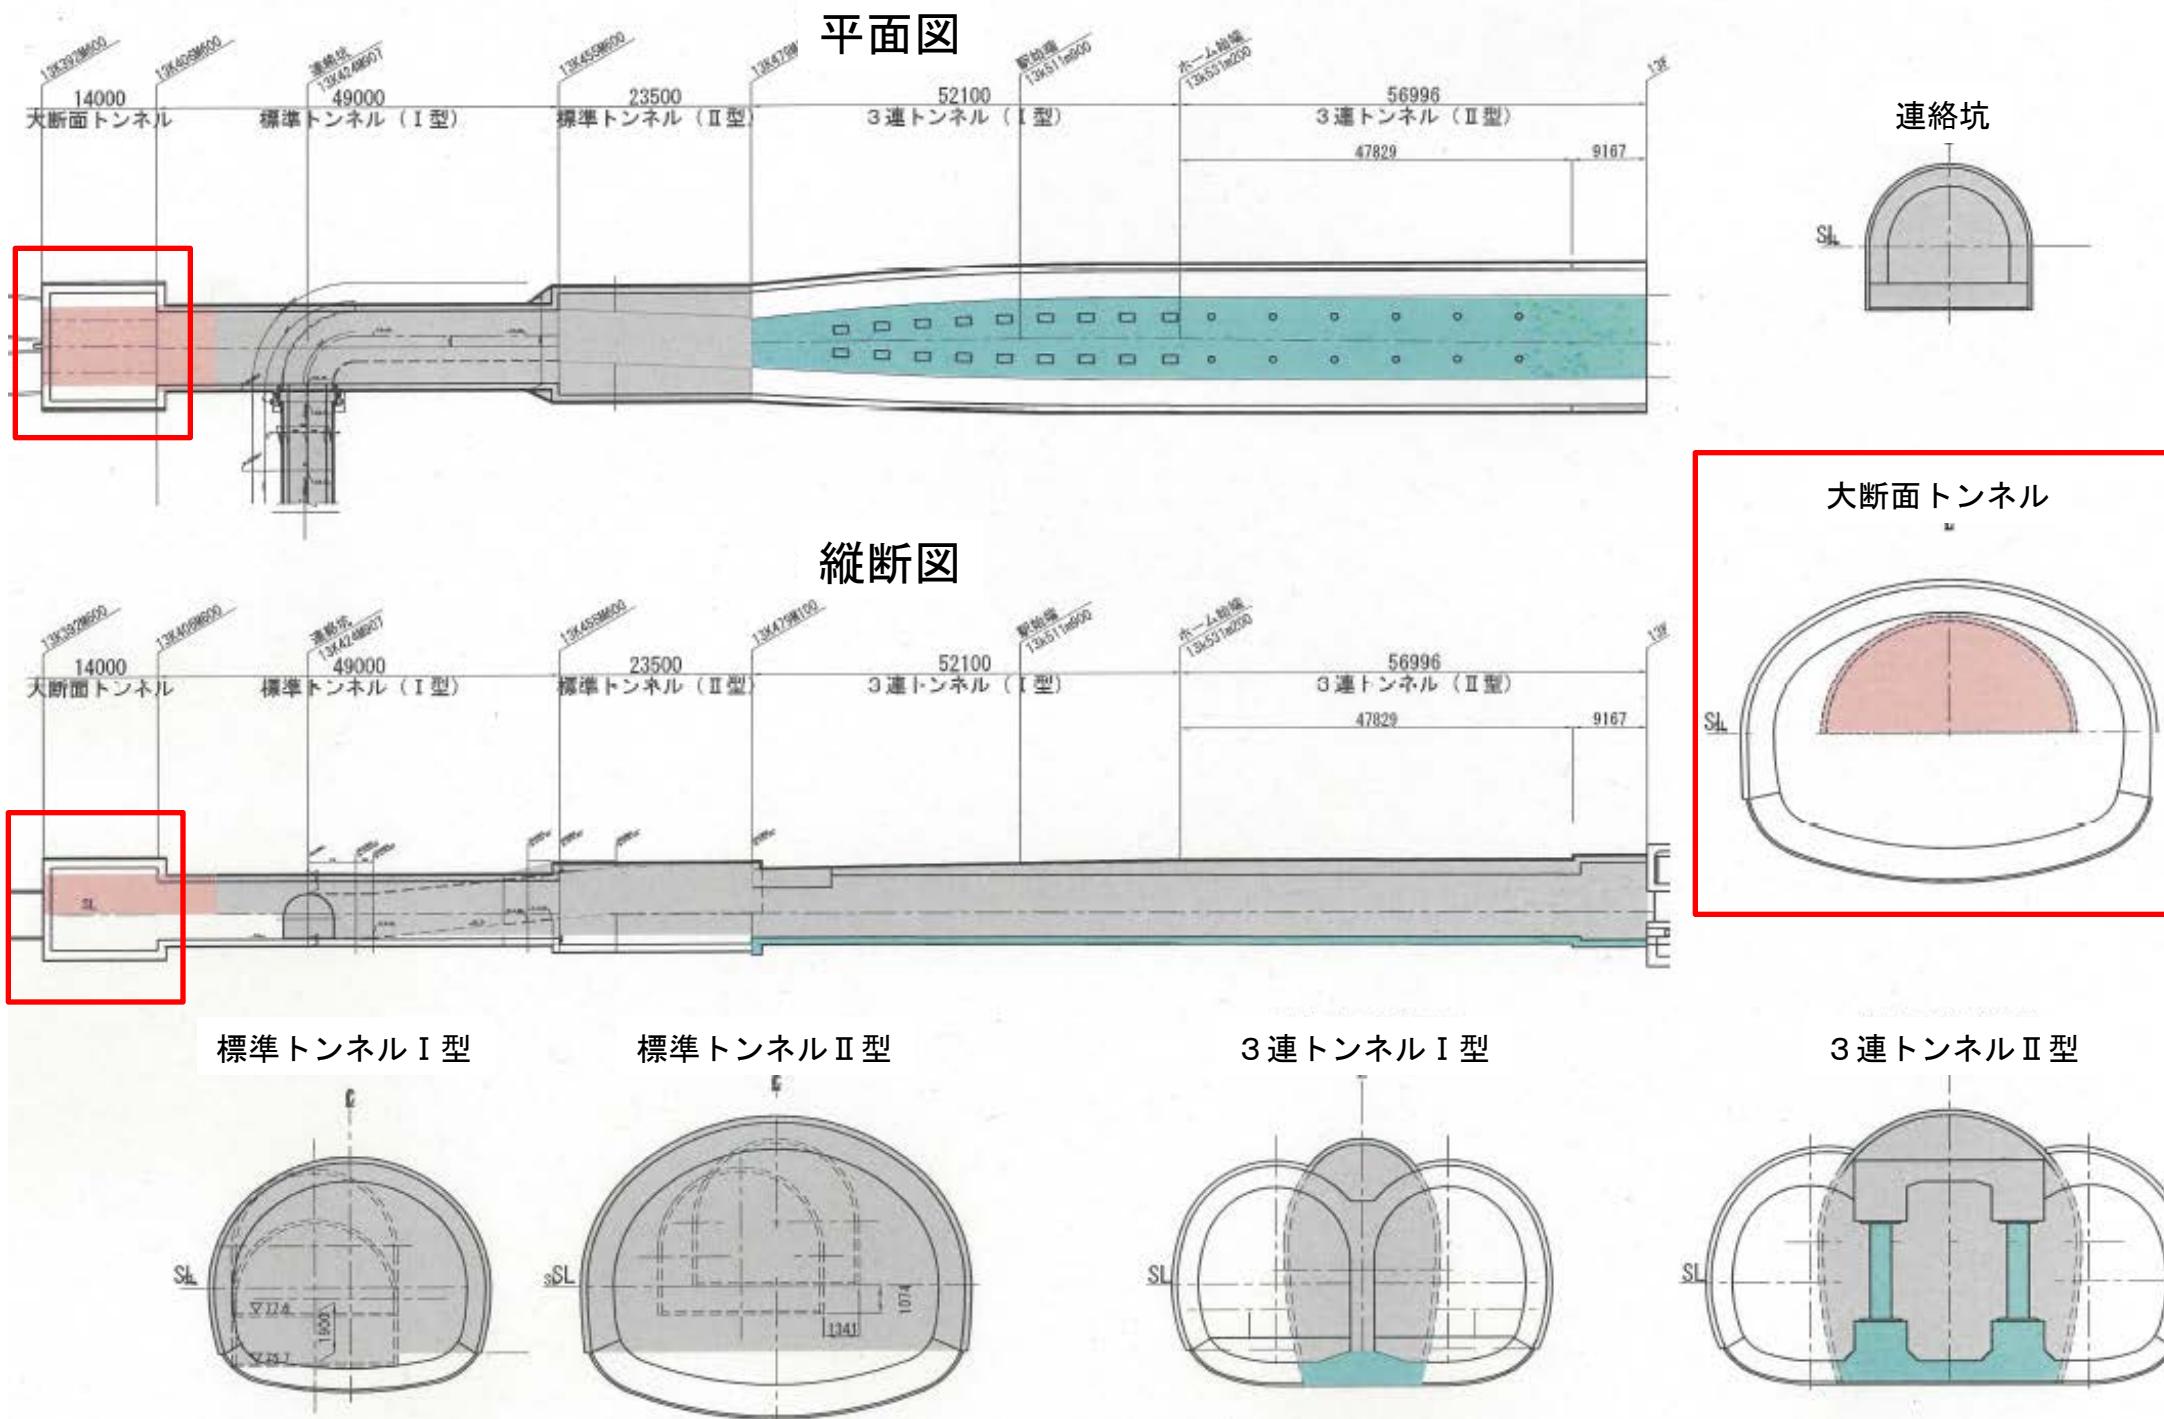
標準トンネル I 型上半掘削+大断面トンネル先進導坑掘削

施工時期：平成28年9月～平成28年10月

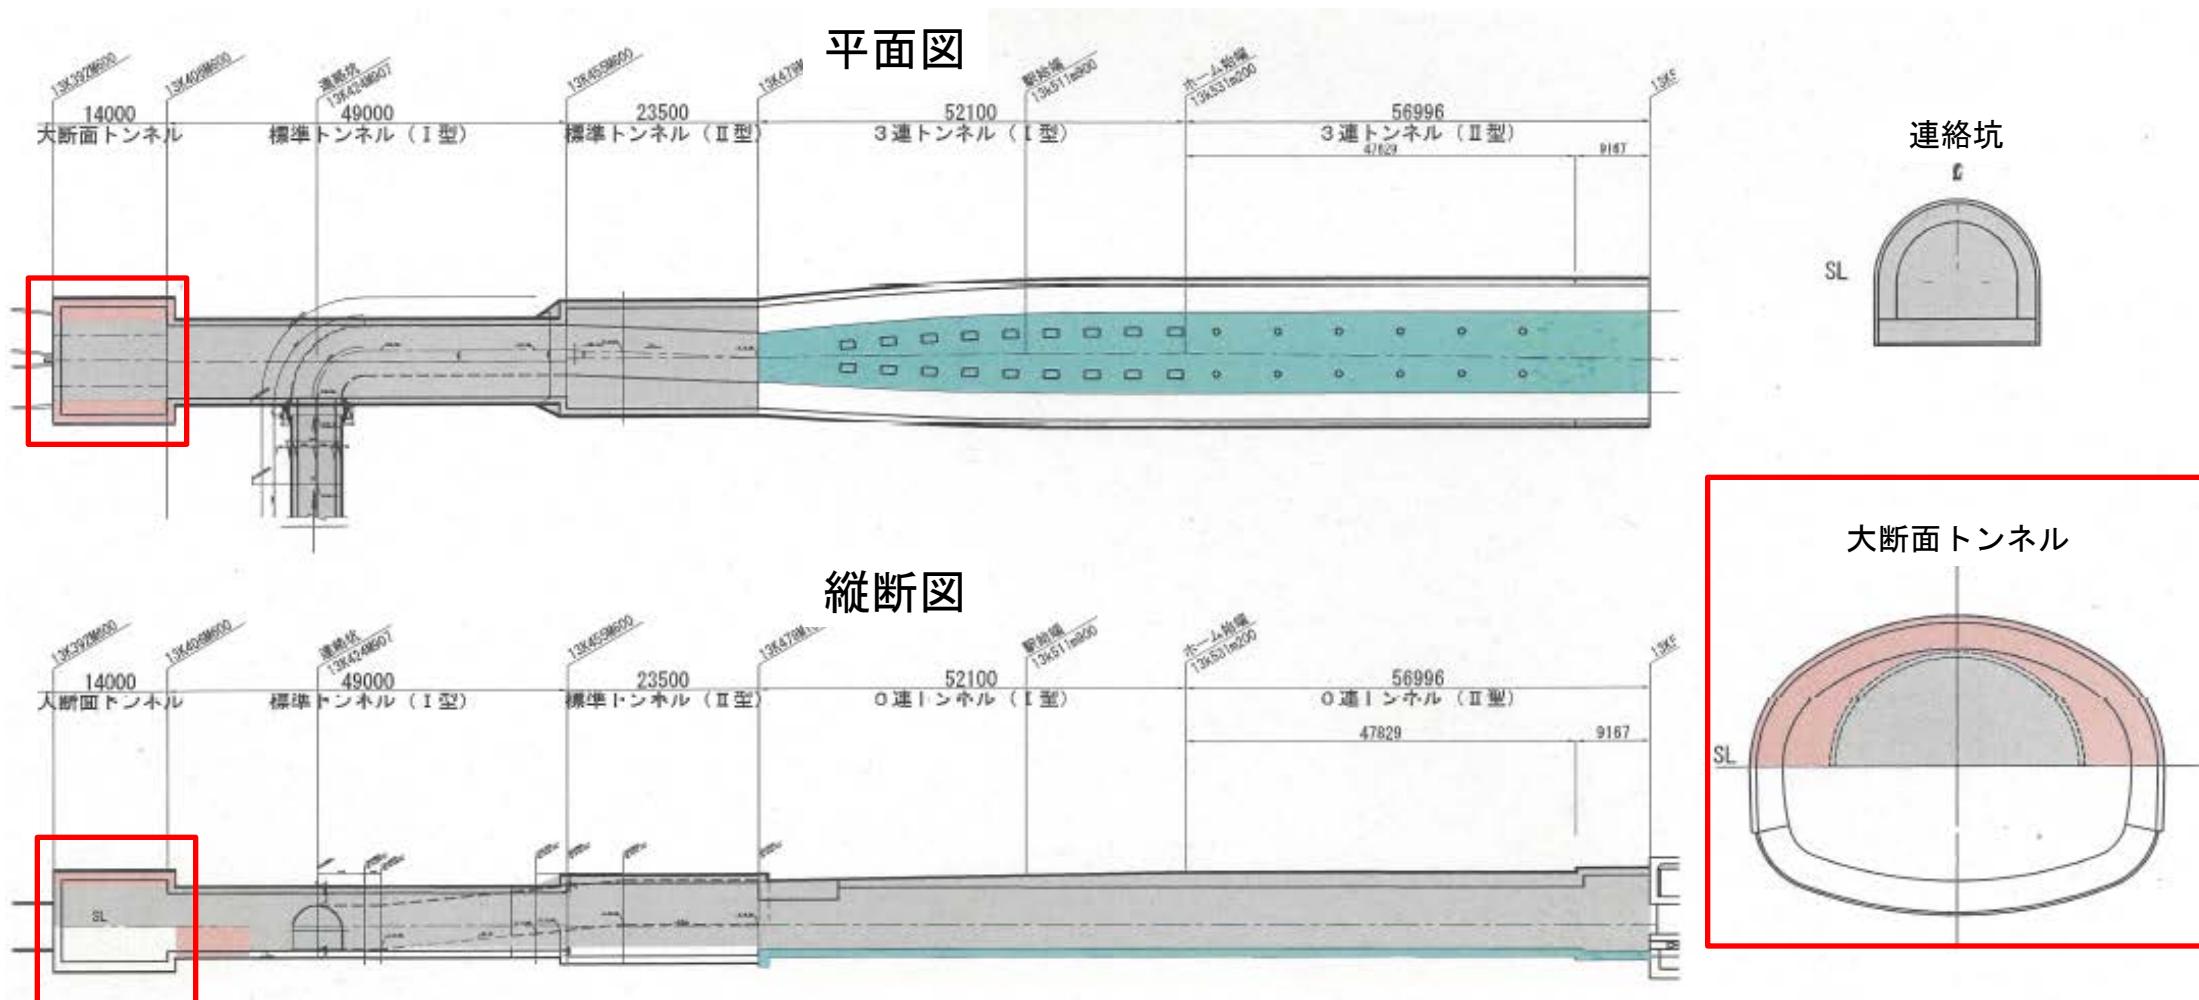
標準トンネル I 型下半掘削 + 大断面トンネル上半切拡げ掘削

施工時期：平成28年10月～平成28年11月（事故発生まで）

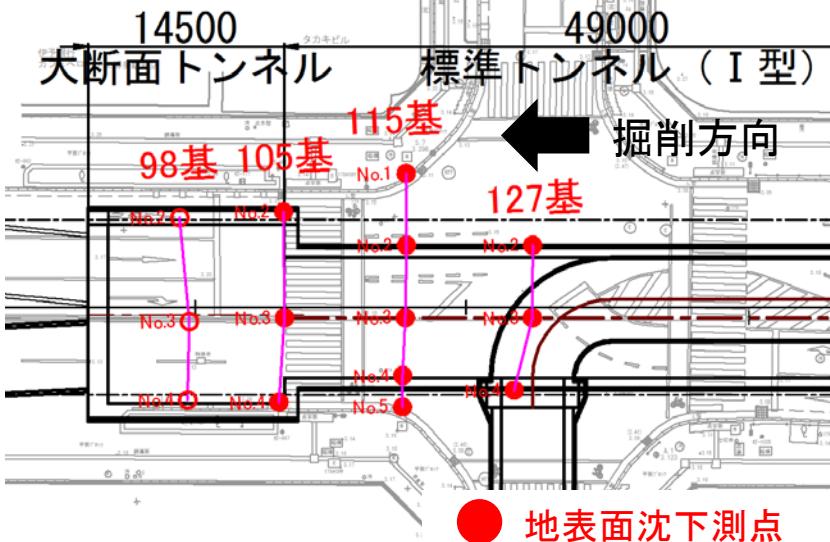
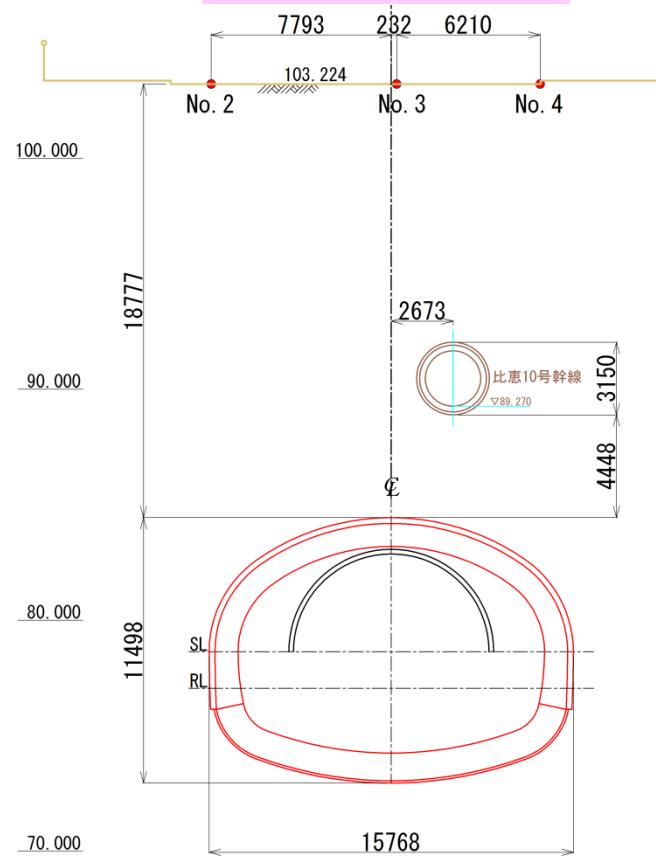
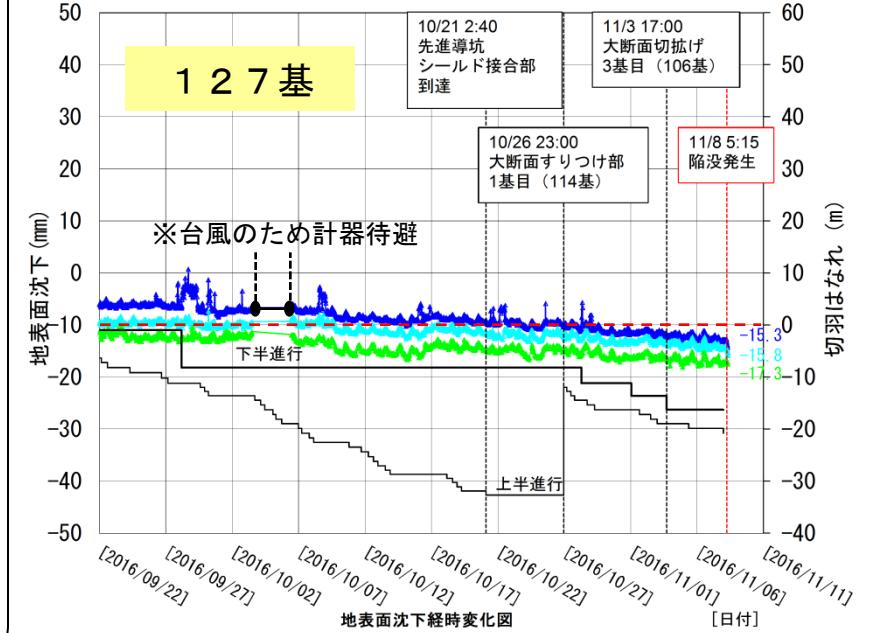
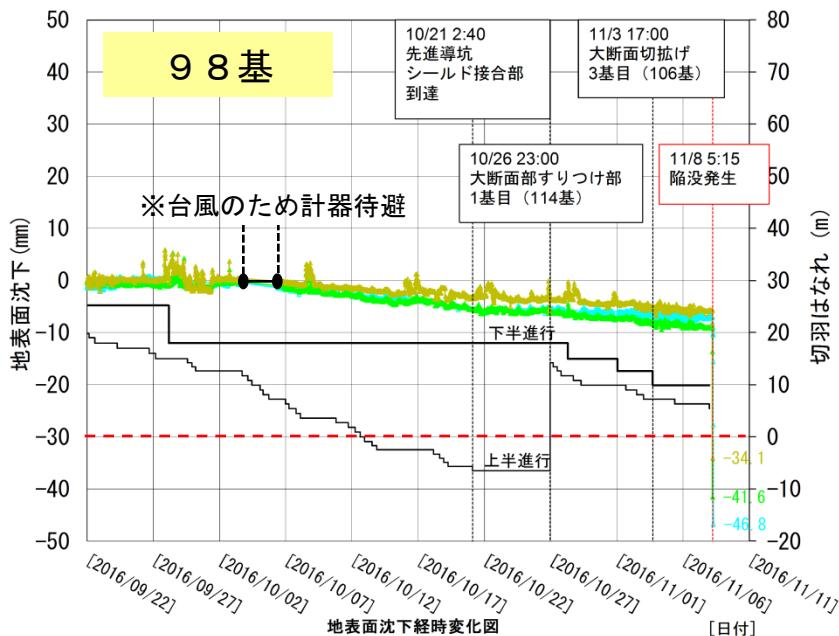
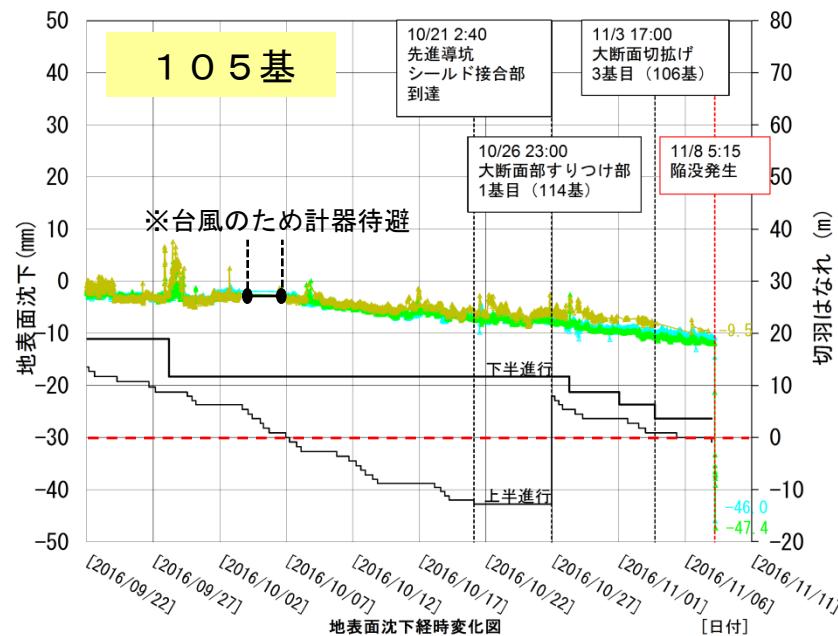
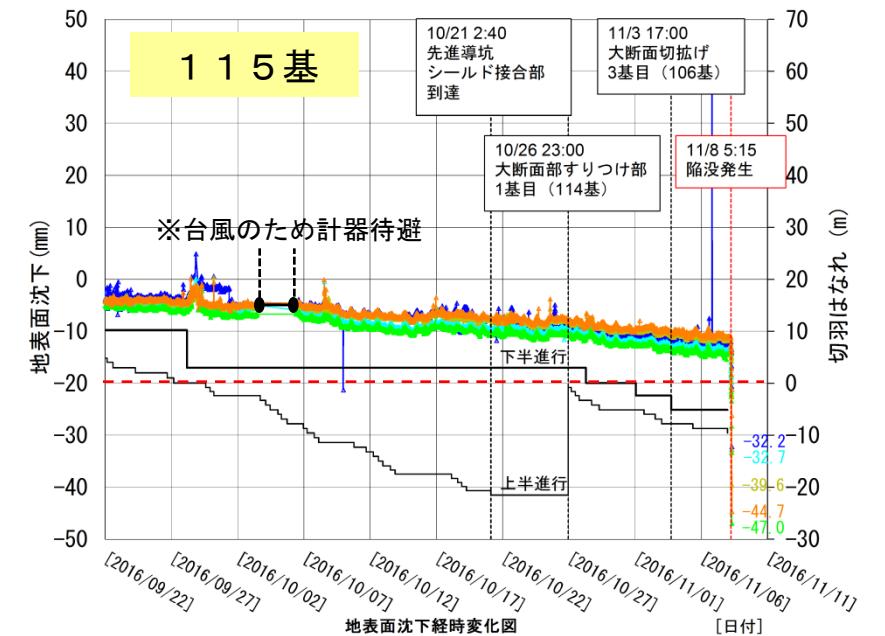
(3) - 1 計測データ (A計測：地表面沈下)

Step名	管理基準値(mm)		
	I	II	III
step1 自重解析(掘削前)	0.0	0.0	0.0
step2 導坑 切羽到達	-1.0	-1.5	-1.9
step3 導坑 掘削完了	-2.6	-4.1	-5.1
step4 大断面トンネル 上半切羽到達	-8.4	-13.5	-16.9
step5 大断面トンネル 上半掘削完了	-14.9	-23.8	-29.7

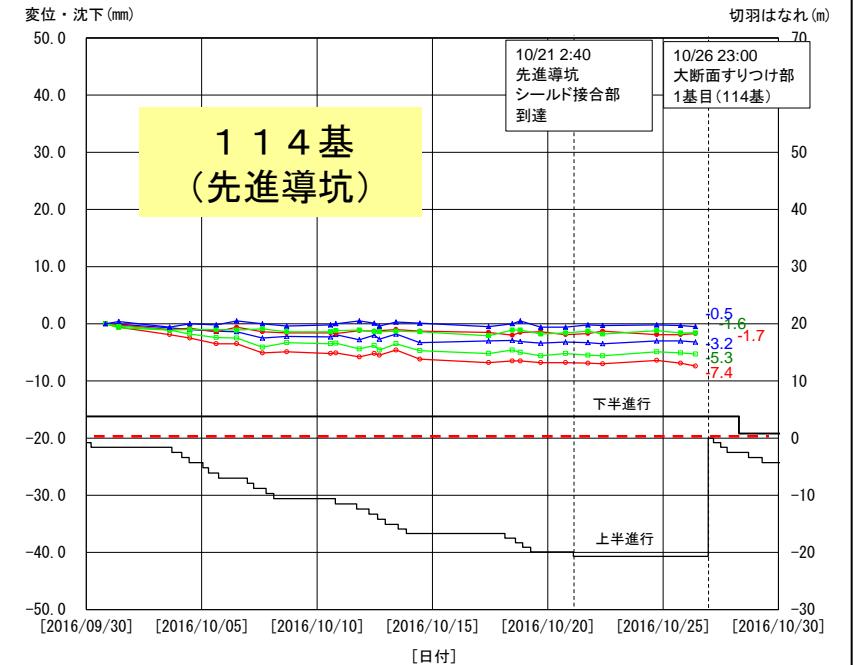
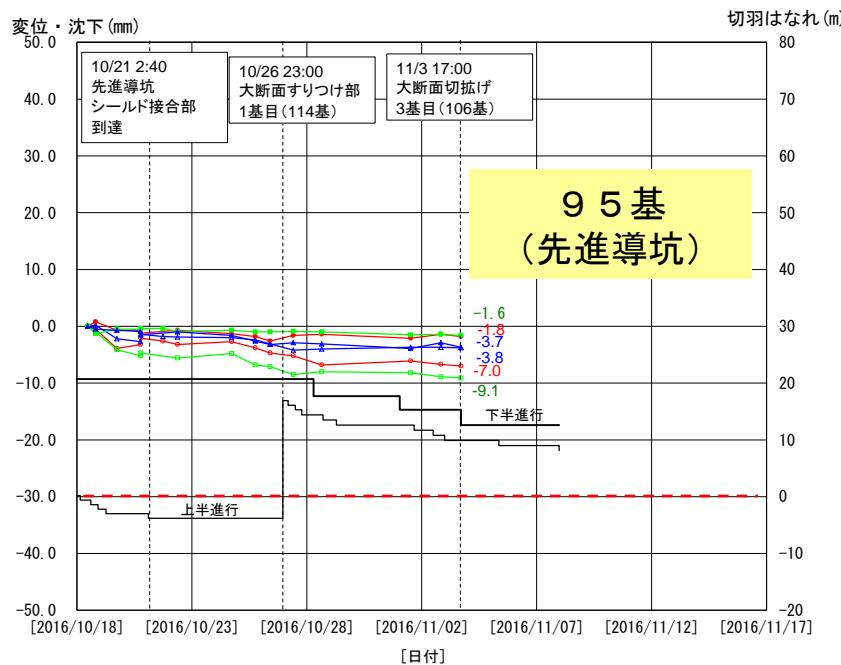
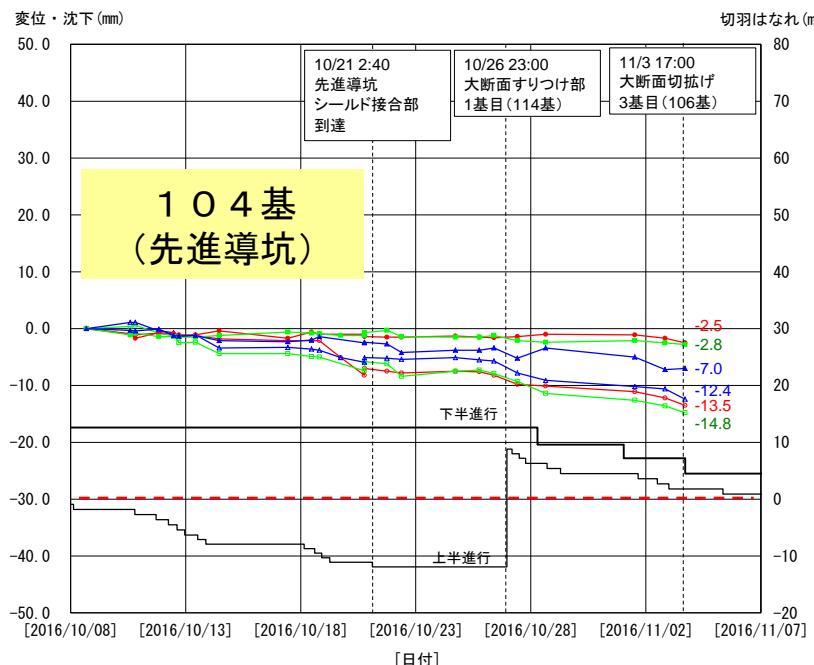
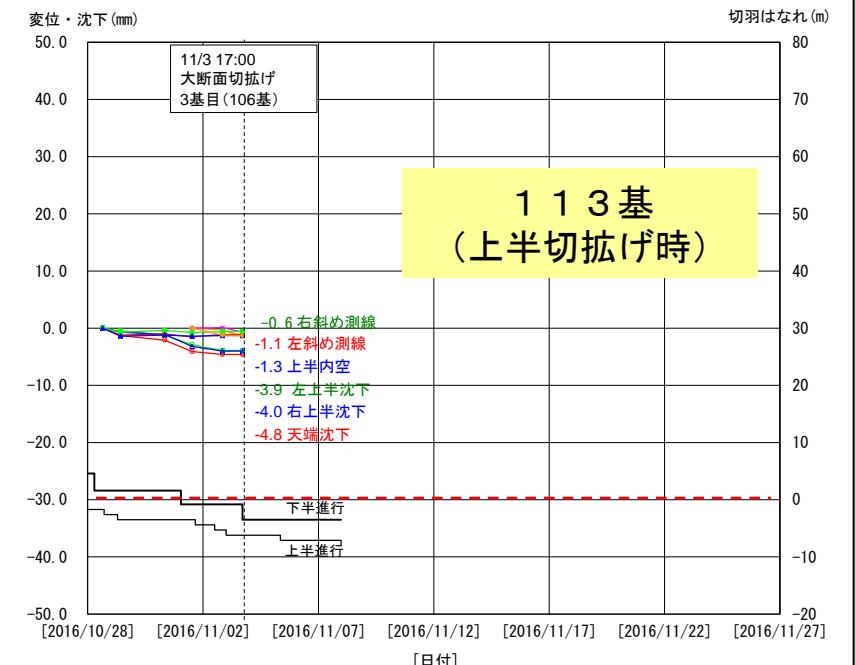
(3) - 2 計測データ (A計測: 天端沈下・内空変位)

・掘削の進行に伴い増大する坑内変位を計測(1回/日)して掘削管理を行う。

※ 11/4以降も計測を実施しており、坑内PCにデータを保存していたが、陥没発生に伴い、PCが水没したため、11/4以降のデータの更新ができていない。

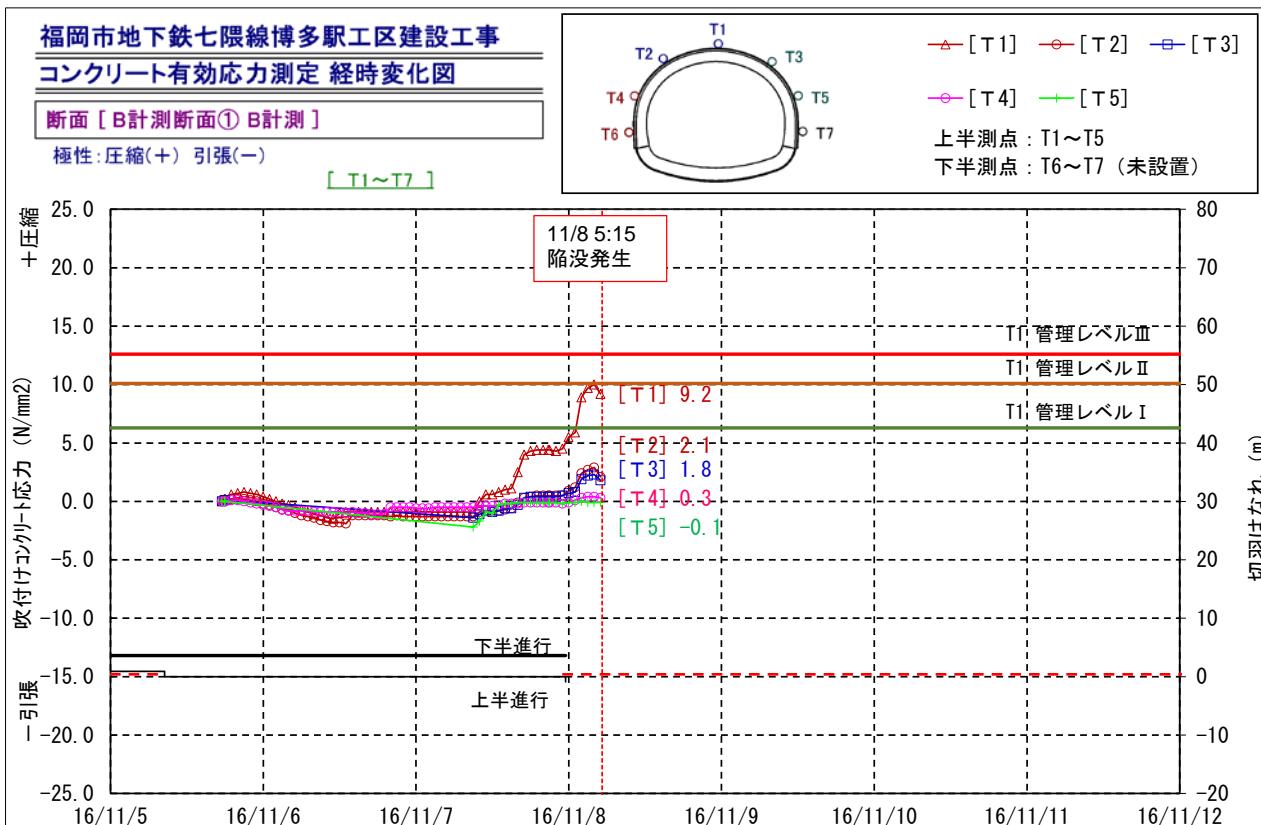
吹付けコンクリート応力

* 赤枠は最大応力を計測した箇所

(測点：105基と106基の間)

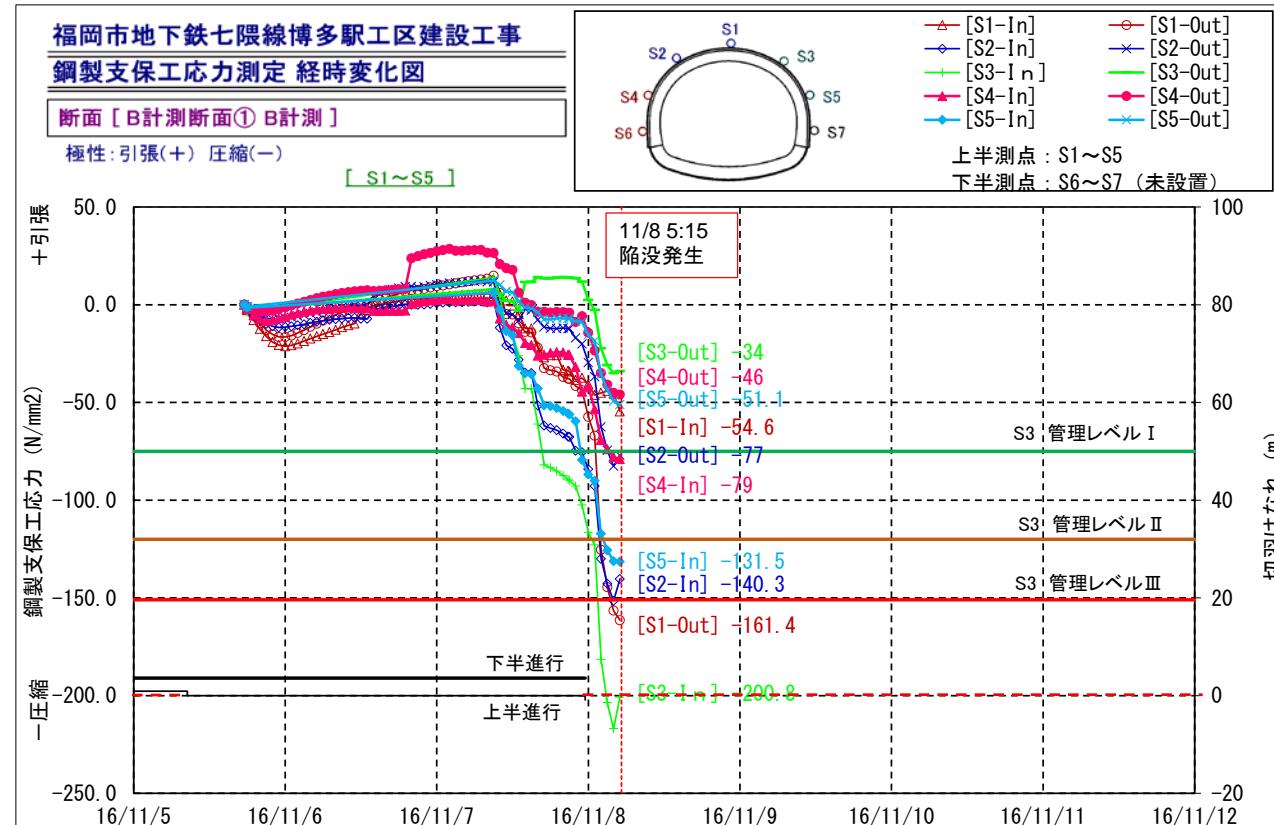
鋼製支保工応力

(測点：105基)

17:00頃 計測B(鋼製支保工応力測定) 一次管理値超過

01:00頃 計測B(鋼製支保工応力測定) 二次管理値超過

02:00頃 計測B(鋼製支保工応力測定) 三次管理値超過

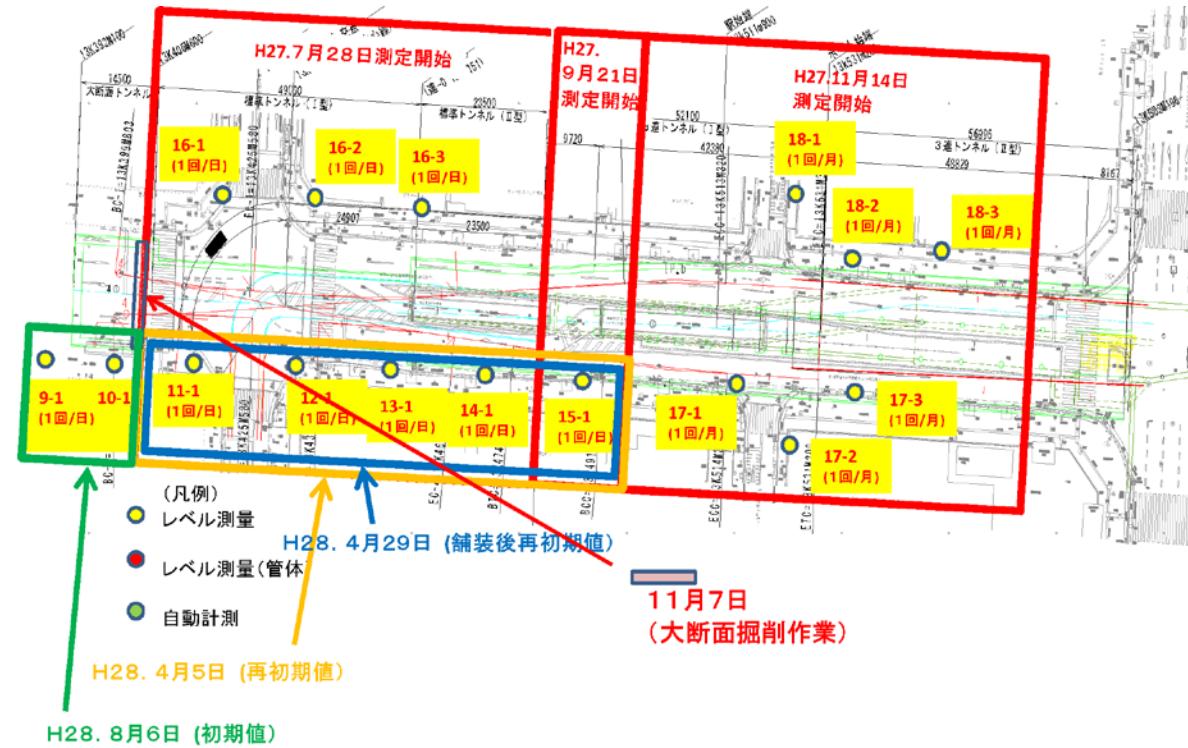
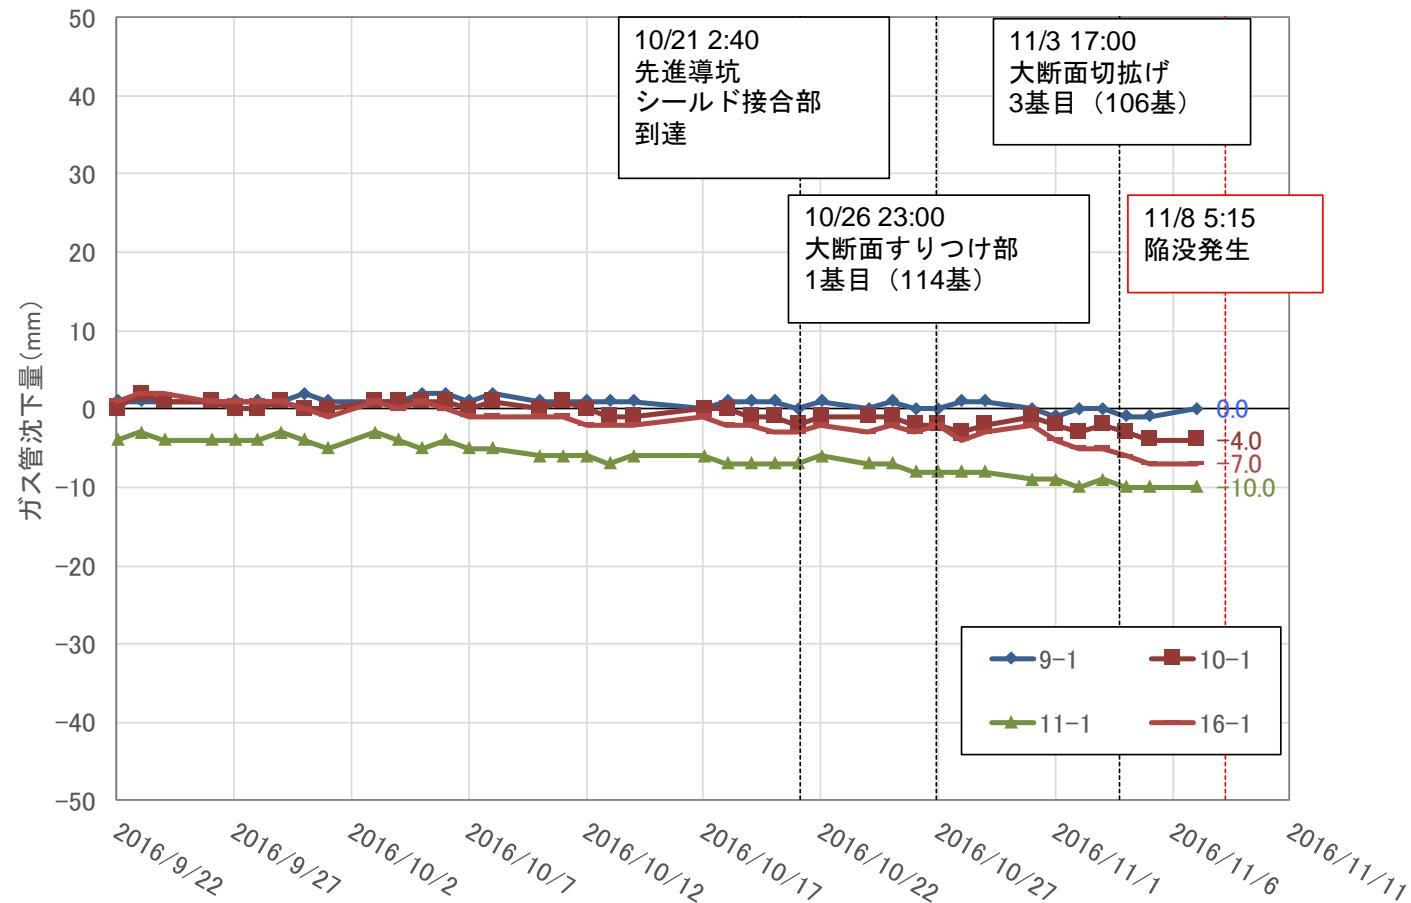
(3) - 5 計測データ (C計測: ガス管沈下)

Step名		管理基準値(mm)		
		I	II	III
step1	自重解析(掘削前)	0.0	0.0	0.0
step2	導坑 切羽到達	-2.3	-3.6	-4.5
step3	導坑 掘削完了	-6.0	-9.6	-12.0
step4	大断面トンネル 上半切羽到達	-18.9	-30.3	-37.9
step5	大断面トンネル 上半掘削完了	-33.8	-54.0	-67.5

中圧ガス			低圧ガス
ガス管	DG200			DG200
測点	9-1	10-1	11-1	16-1
一次警戒値	±35			
二次警戒値	±70
