地下鉄七隈線博多駅(仮称)工区建設工事

《ナトム大断面トンネルの施工における計測管理について》

平成29年2月

福岡市交通局

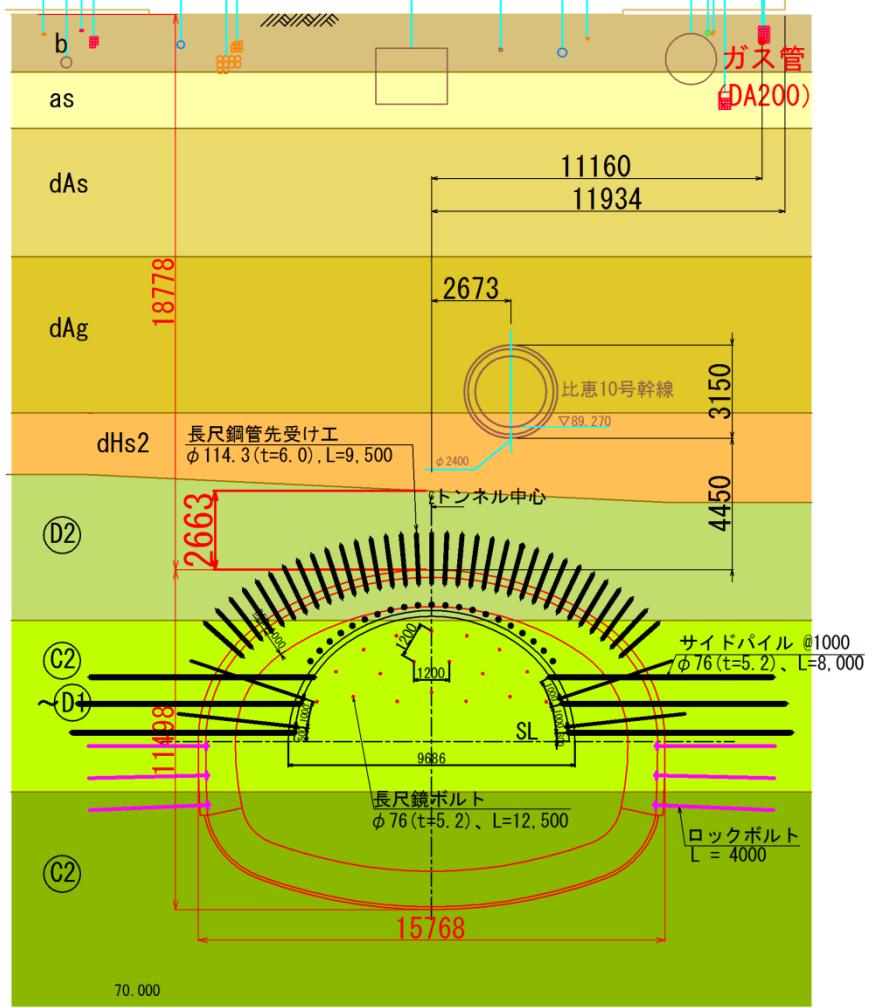
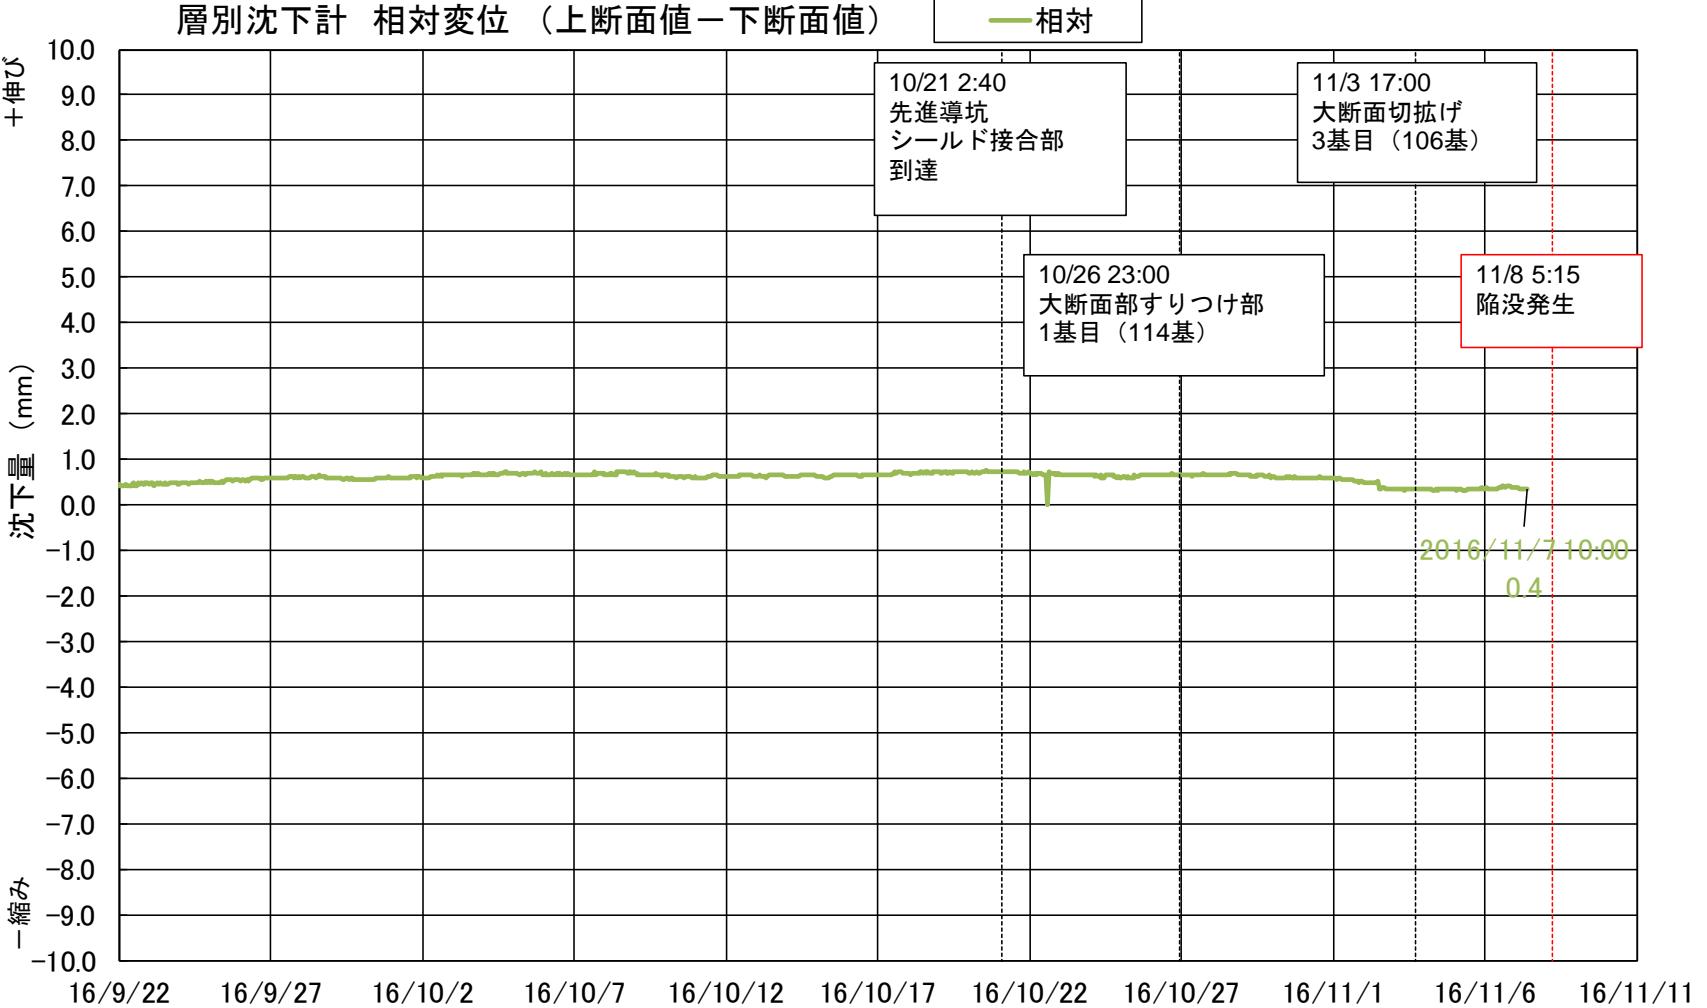
(3) - 6 計測データ (C計測: 下水道管 層別沈下計)

● 層別沈下計

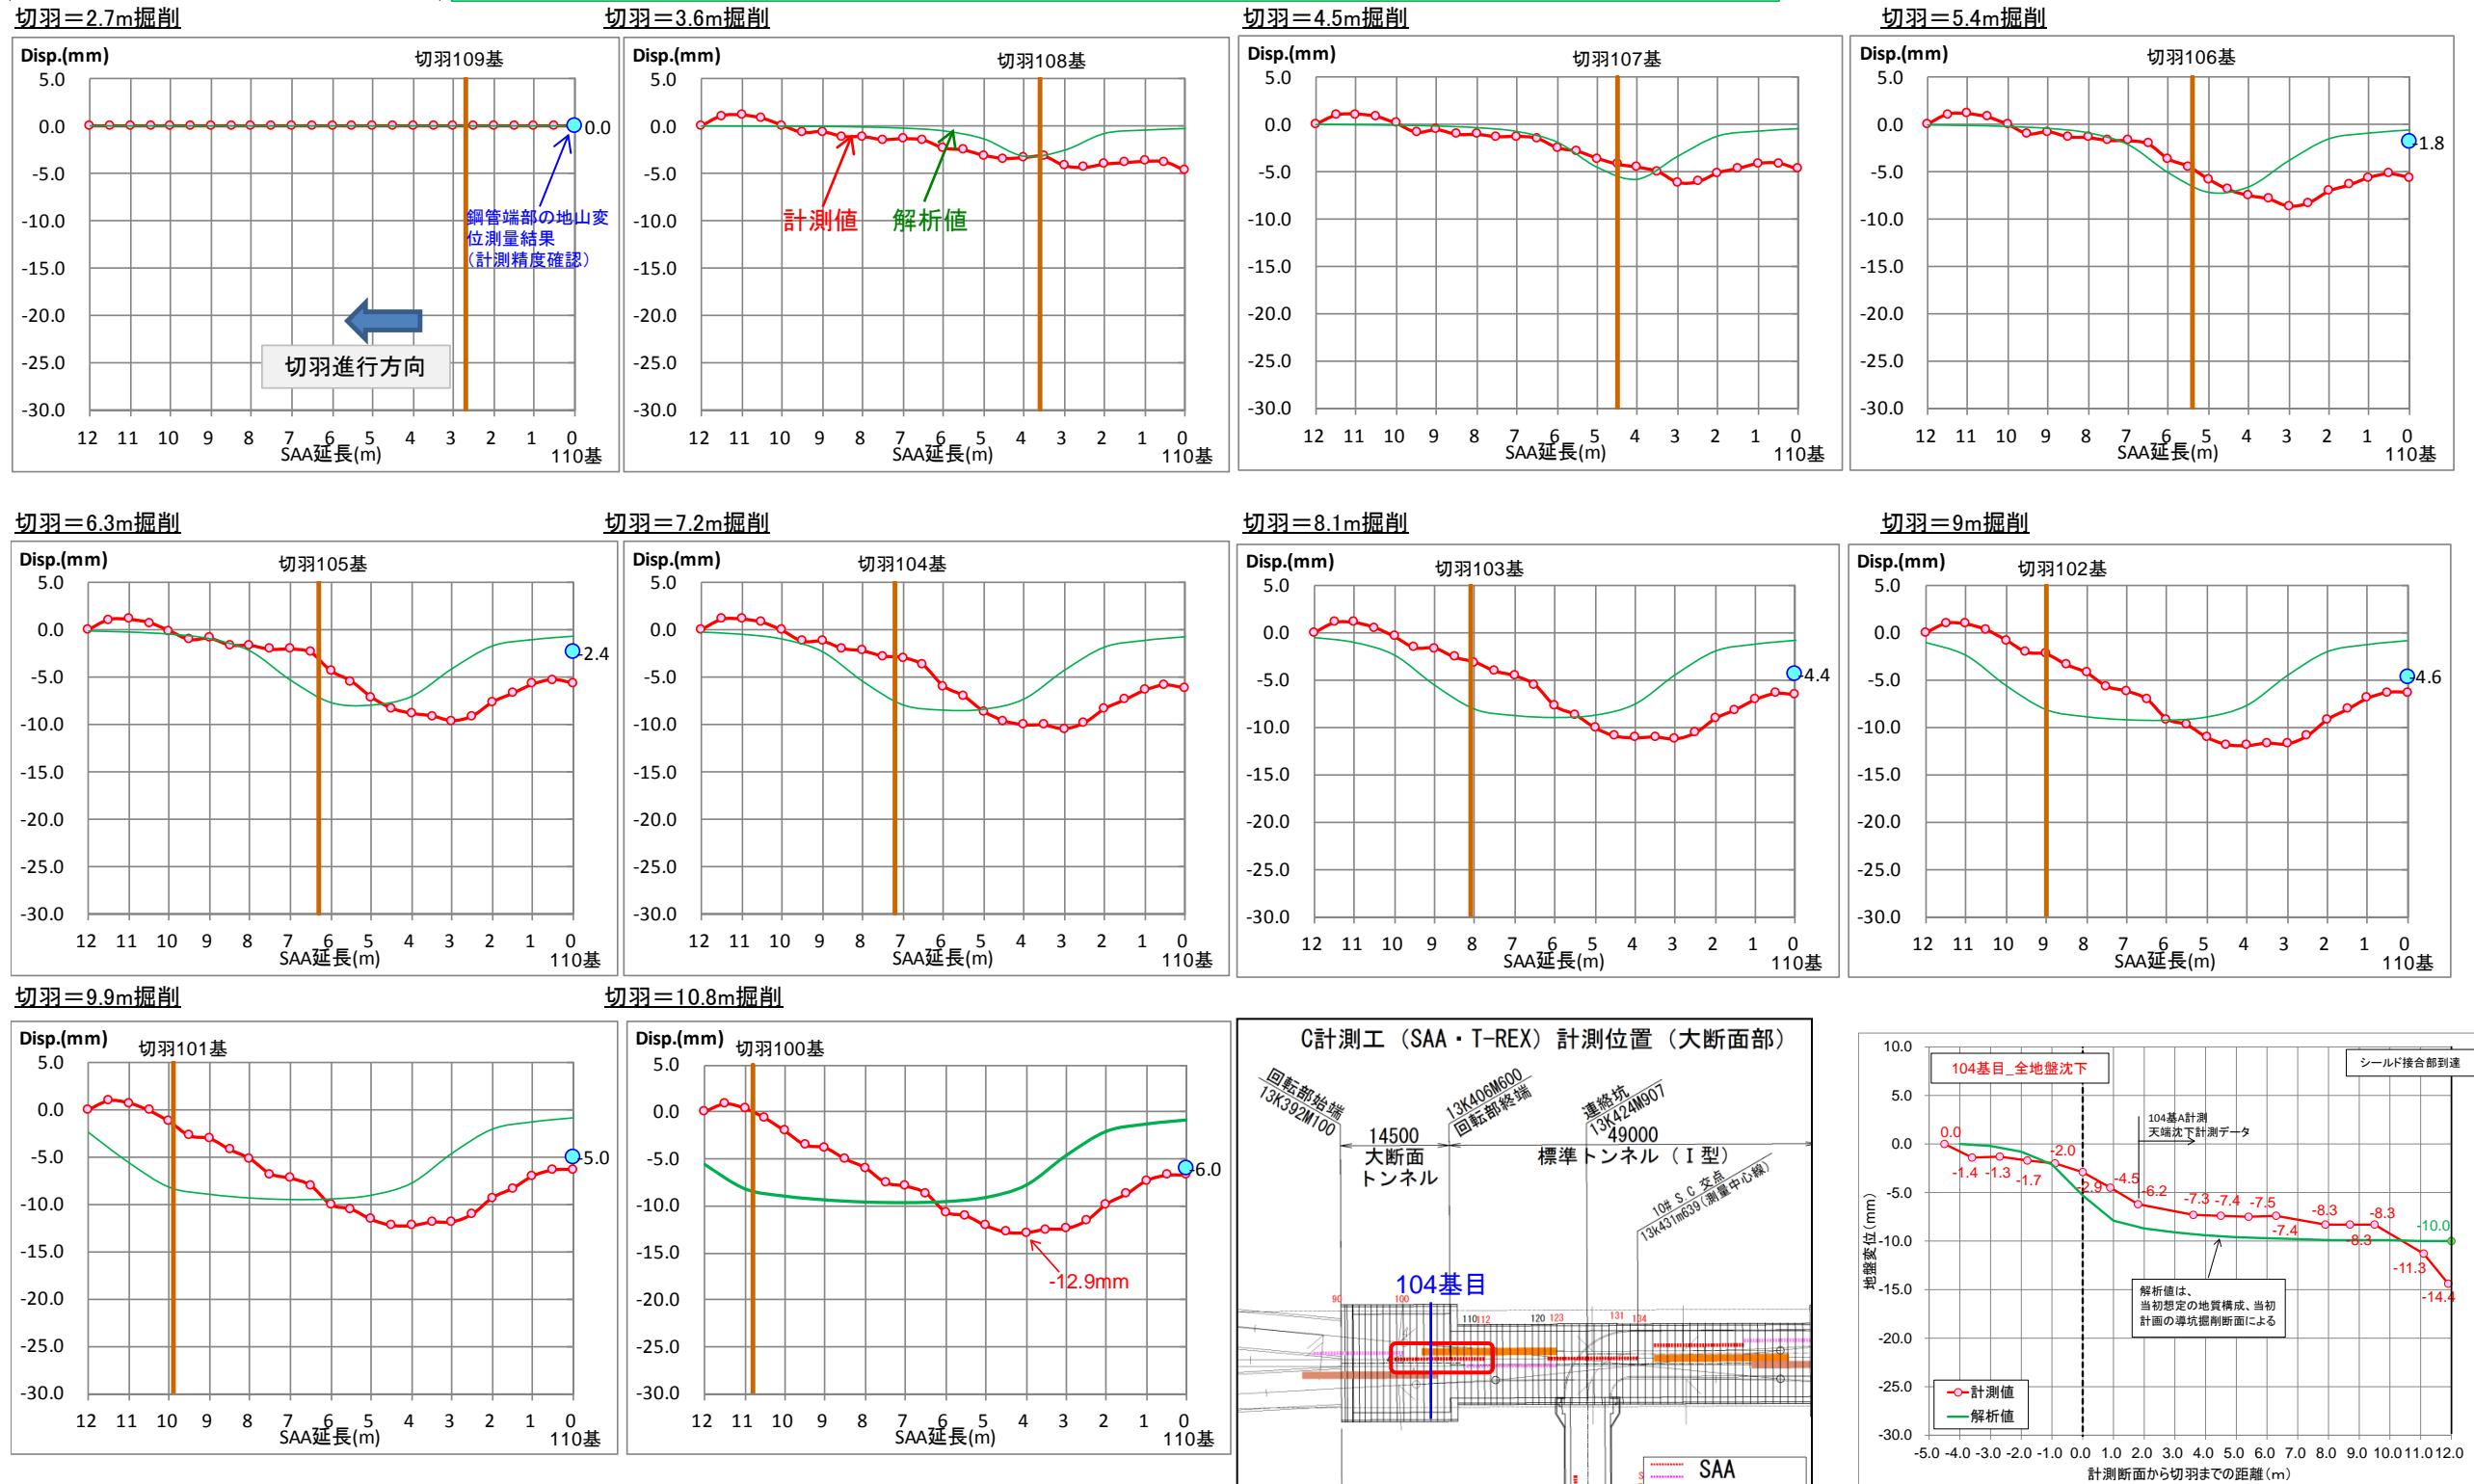
(3) - 8 計測データ (C計測 : SAA)

先進導坑 112基 ~ 99基目程度を計測対象範囲とした切羽先行沈下計測結果

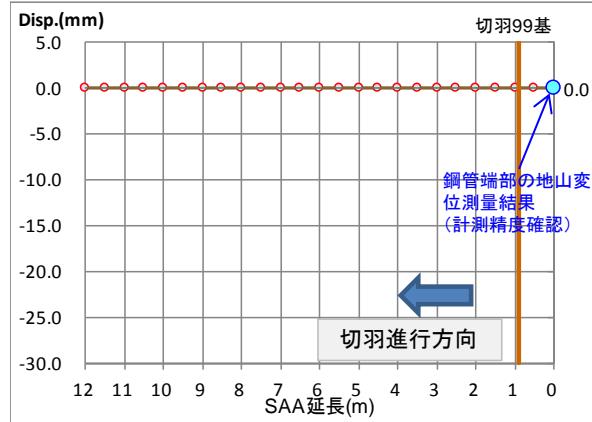
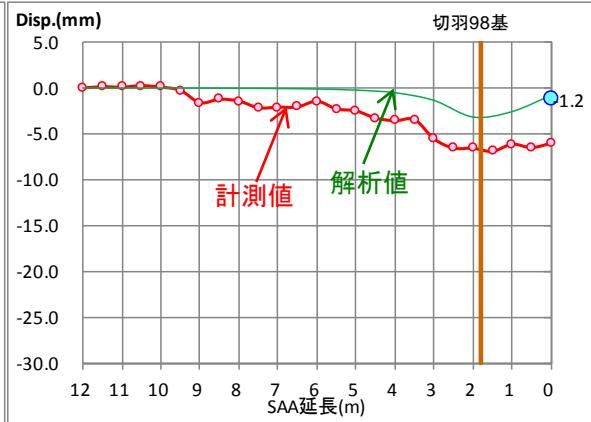
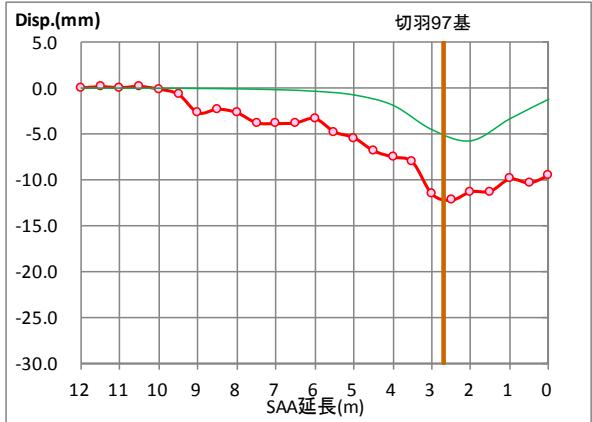
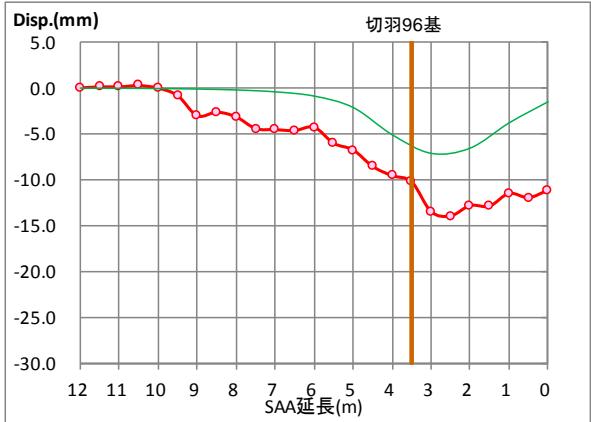
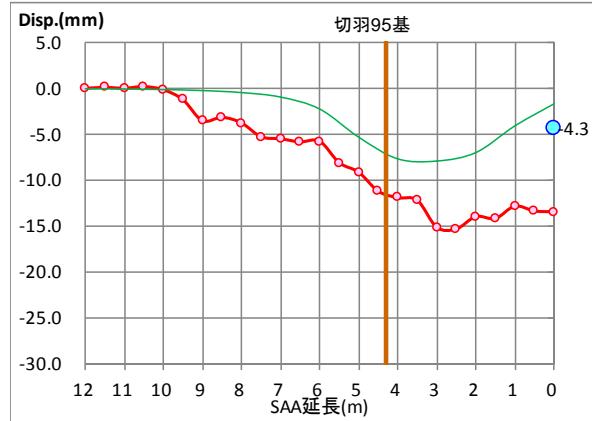
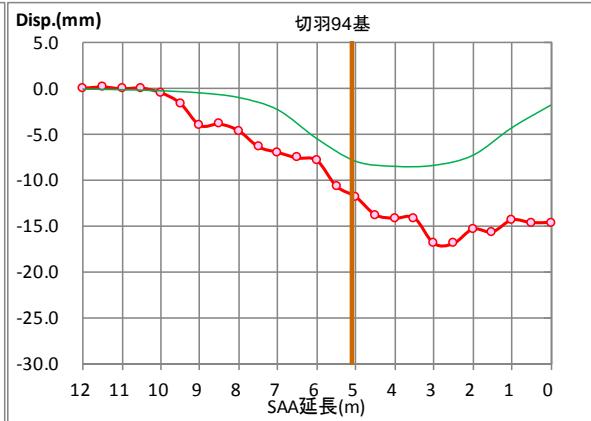
(3) - 9 計測データ (C計測 : SAA)

先進導坑100基~90基目程度を計測対象範囲とした切羽先行沈下計測結果

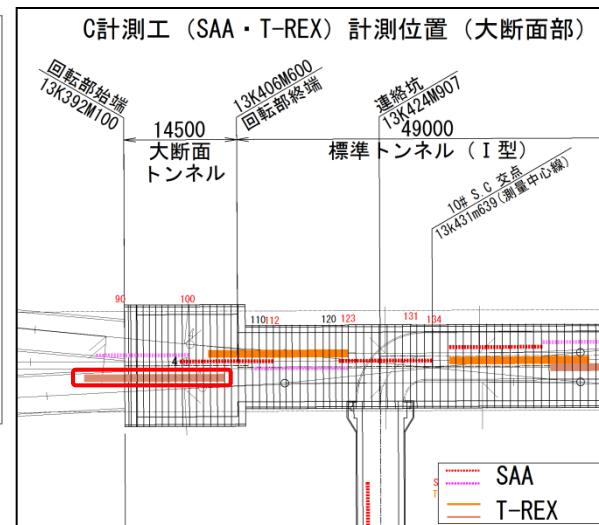
(3) - 10 計測データ (C計測: T-REX)

●切羽押し変位計測 (T-REX) 104基目~90基目までを計測対象として実施

大断面トンネル導坑掘削104基において、計測C(T-R EX)の計測値が比較的大きな値であった。

大断面トンネル導坑掘削102基において、計測C(T-R EX)の計測値が比較的大きな値であった。
