地下鉄七隈線延伸建設工事における
道路陥没事故の対応について
《道路開放までの7日間》

平成29年11月
福岡市交通局

1 道路陥没事故概要

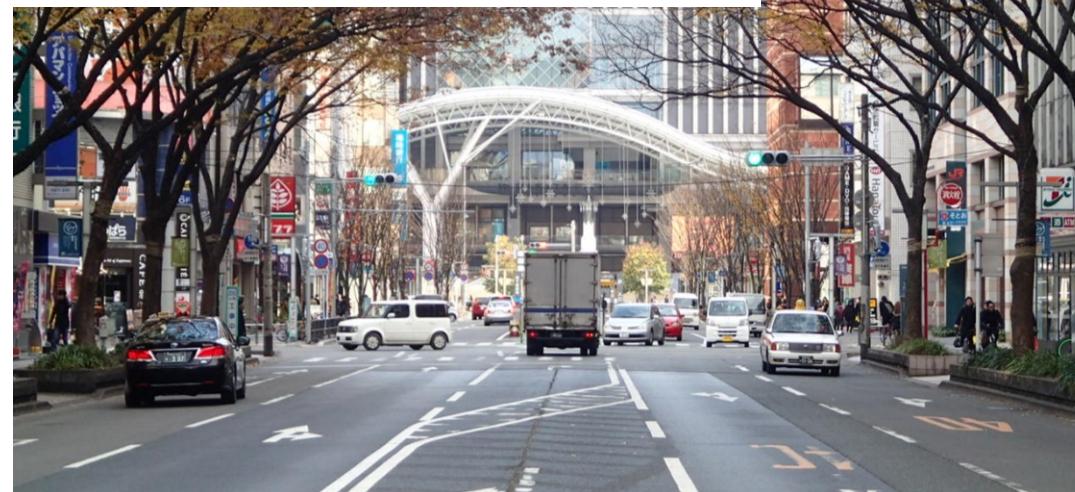
陥没状況 (キャナルシティ側から博多駅側を望む)

幅 約27m
長さ 約30m
深さ 約15m

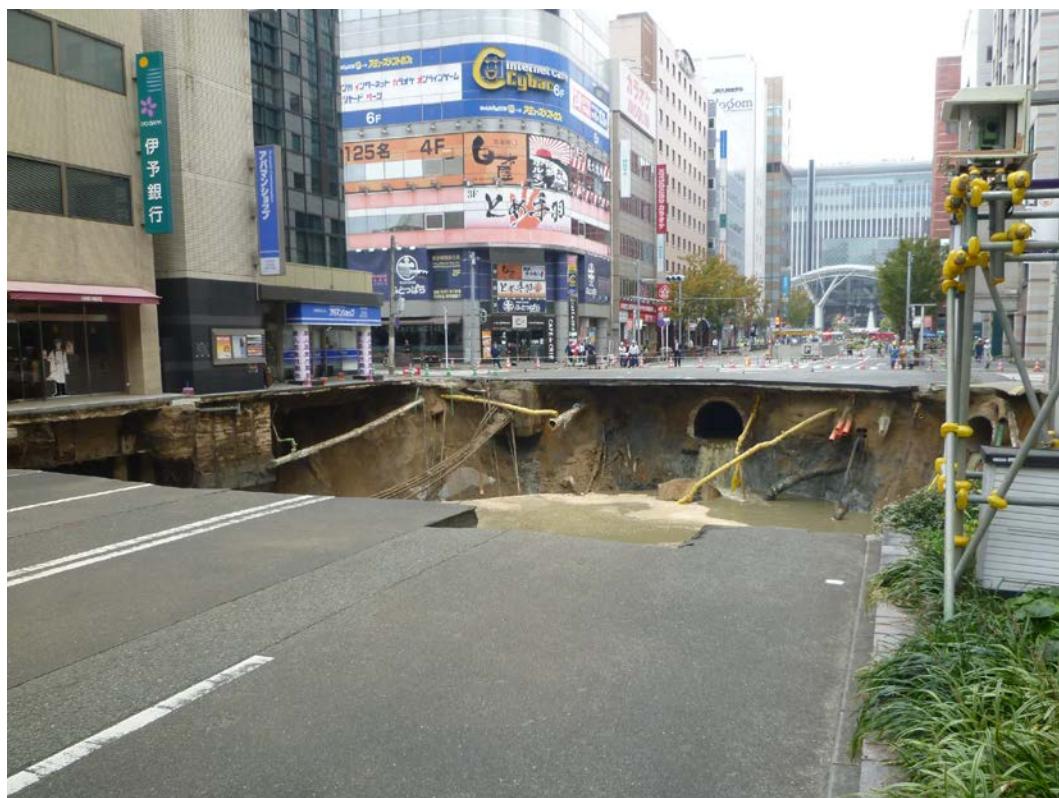
道路開放 (キャナルシティ側から博多駅側を望む)

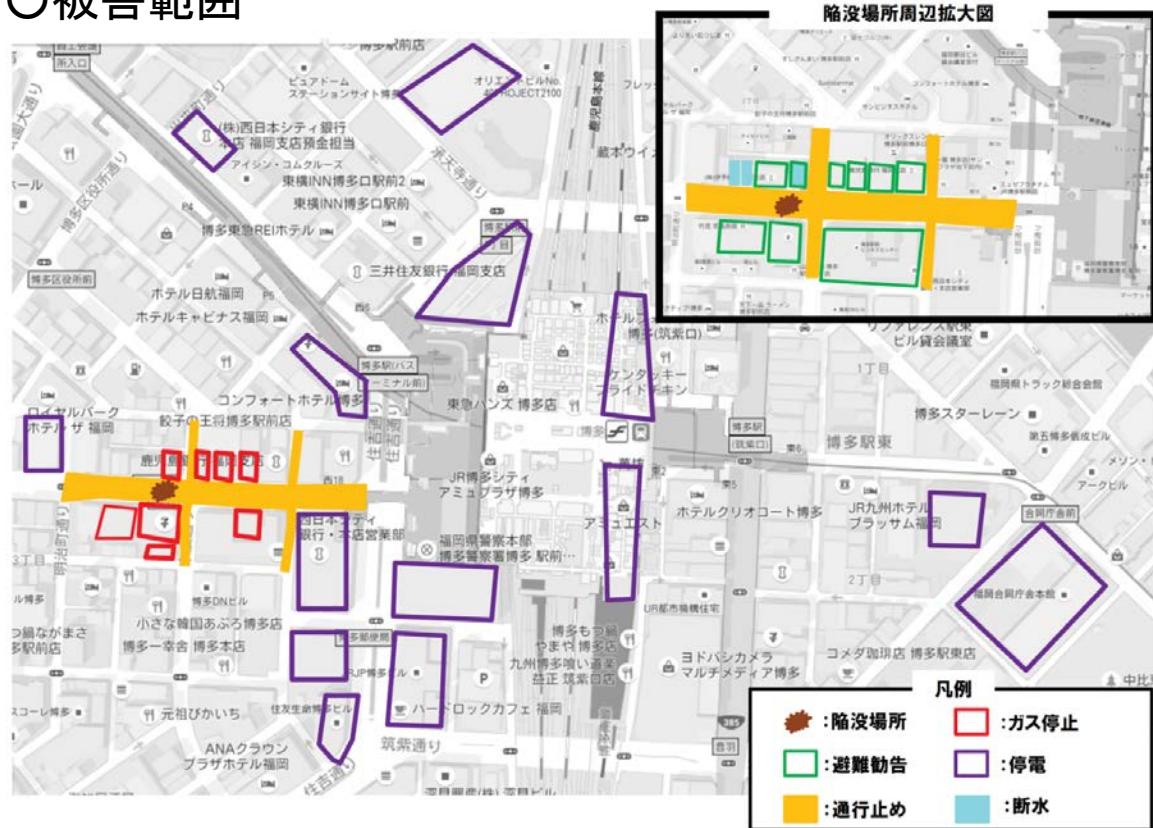
○被害範囲

項目	下水道	上水道	電話・通信	電気	ガス	近隣建築物	空港	金融機関
被害状況	下水道管破断 ・合流幹線 比恵1号幹線(2,400×1,900) 比恵4号幹線(φ1,500) ・合流枝管 φ350 ・側溝 300×300 2条 ・再生水管 φ100 1条 約120haを対象とした下水道 使用自粛のお願い	建物3棟断水 (博多駅前2丁目5街区一部)	最大約1,380回線 利用不可	特別高圧14件停電 最大約800戸停電	ガス供給19戸停止	避難勧告 【博多区】 堅粕工区10棟	福岡空港国際線 ターミナルビル停電	オンラインシステム障害 福岡銀行 西日本シティ銀行 熊本銀行 親和銀行
復旧状況	8日 11:30~ 下水道使用自粛要請 9日 20:00 使用自粛の全地域を解除	8日 18:00~ 給水開始 2棟 11日 13:00 断水解消	13日 17:40 完全復旧	9日 9:04 完全復旧	8日 供給再開 15戸 9日 供給再開 2戸 12日 14:00 完全復旧	8日 18:20 避難勧告解除 6棟 9日 12:10 避難勧告解除 1棟 15日 5:00 避難勧告全解除 ※8日 堅粕公民館 避難者 1名	9日 0:14 完全復旧	9日 完全復旧

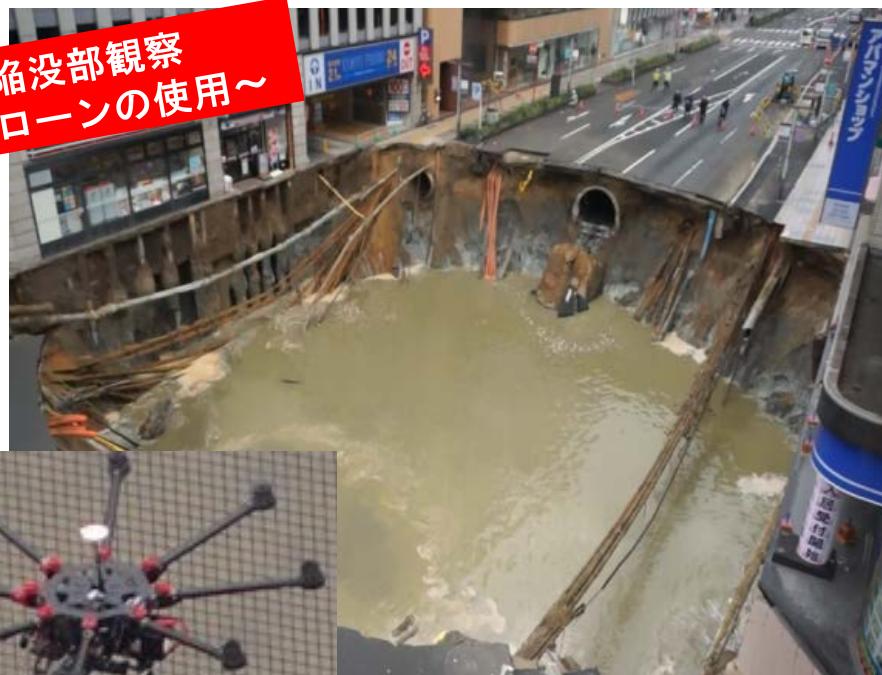
陥没部観察
～ドローンの使用～

11月8日8時30分頃撮影

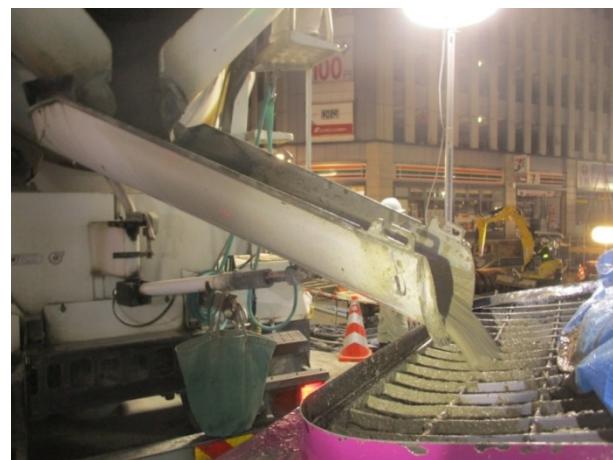
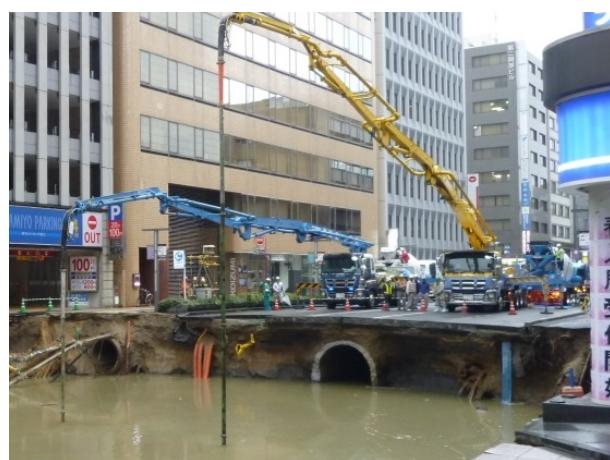
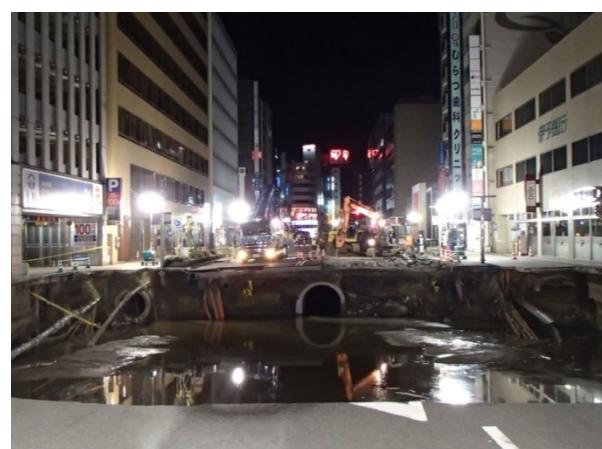
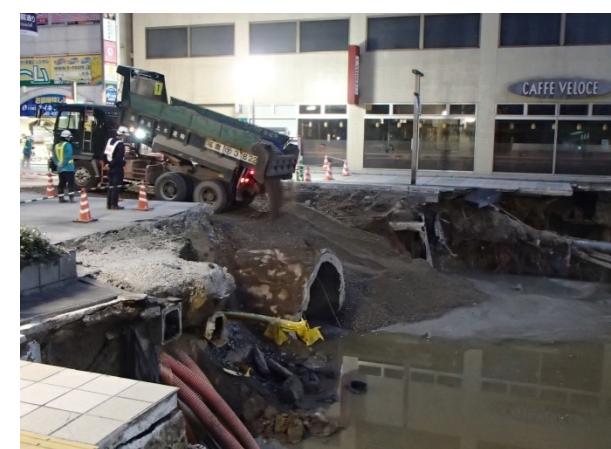
流動化処理土投入

養生期間

スロープ設置

0 h
陥没後 7 h

31 h
陥没後 38 h

42 h
陥没後 49 h

埋戻し開始後 **約 42 時間** でスロープ設置開始

流動化処理土の使用決定経緯

陥没復旧の条件

- 水中での固化（排水・転圧不要）
- 陥没部の隙間充填（流動性）
- 早期強度発現
- 再掘削可能（残置物撤去可能）

陥没箇所の安定を図り、早期復旧が可能である埋戻材として、**流動化処理土使用を提案**

陥没箇所の水位が回復したことを確認したうえで道路管理者と協議し、**流動化処理土使用を決定**

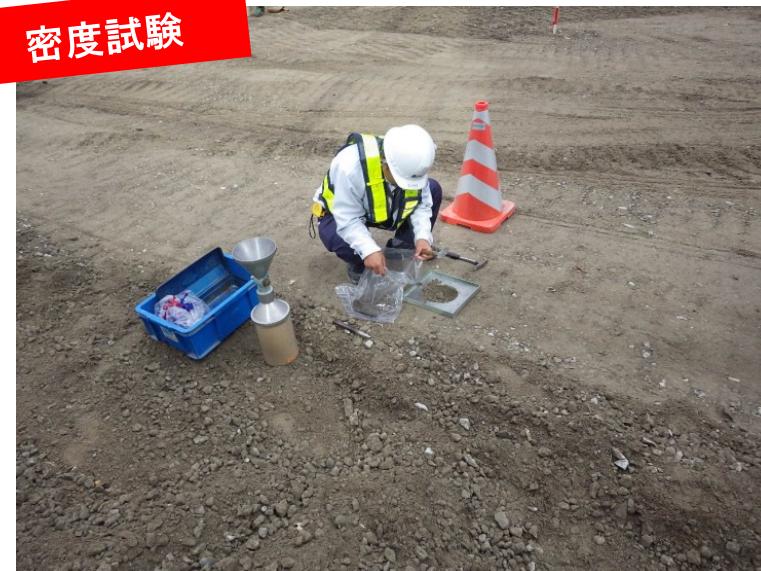
密度試験

1) 路床・路盤が必要な支持力を有していること

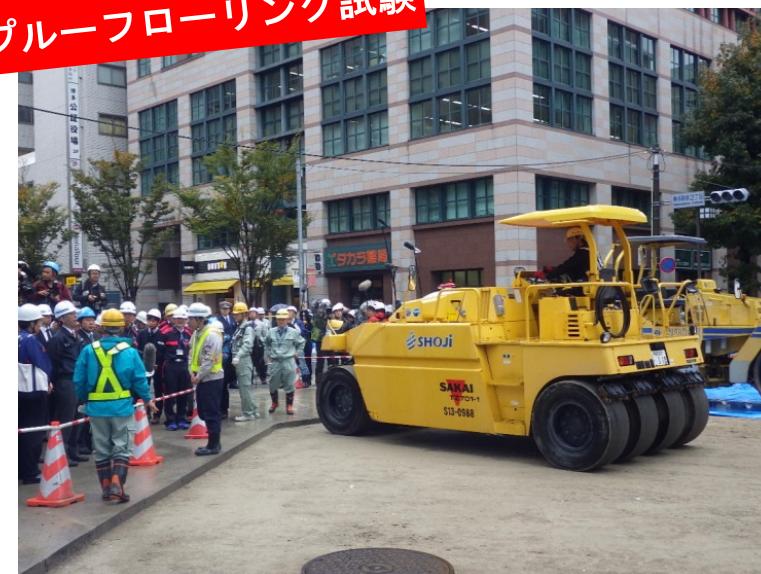
プルーフローリング試験

2) 不均一なたわみが発生していないこと

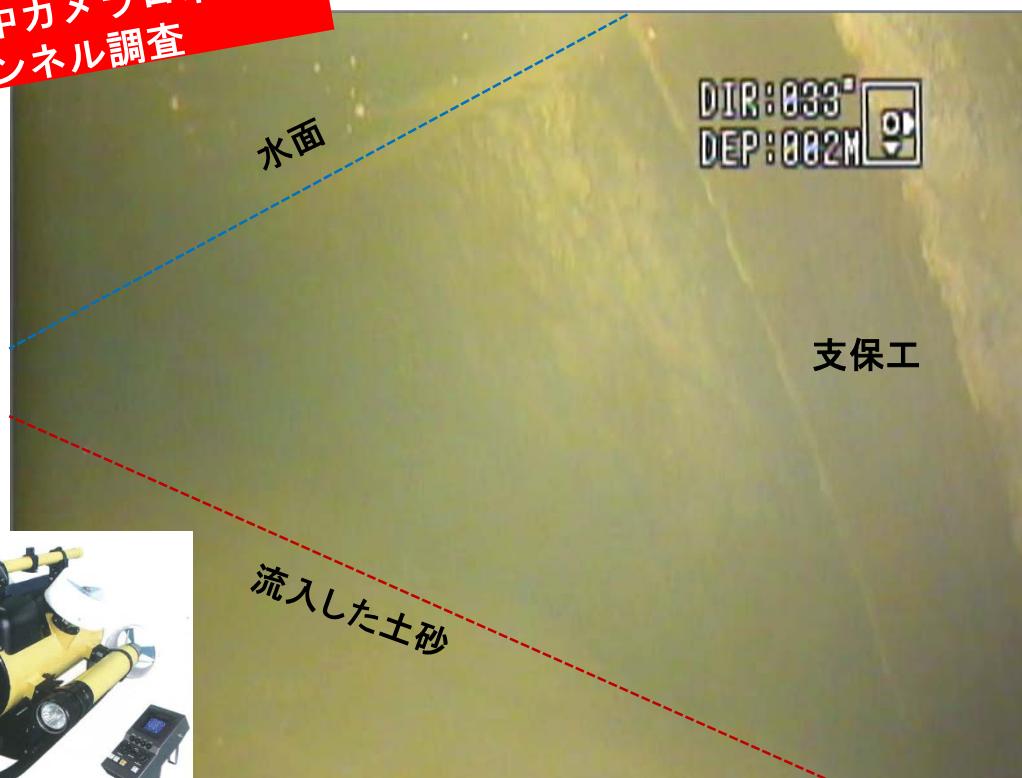
水中カメラロボット
トンネル調査

要素3 トンネルの健全性

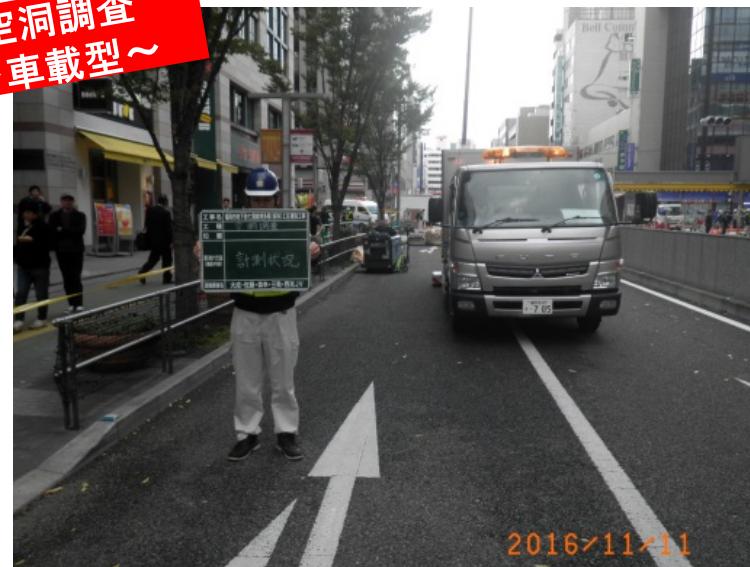
空洞調査
～車載型～

要素4 陥没箇所周辺道路の健全性

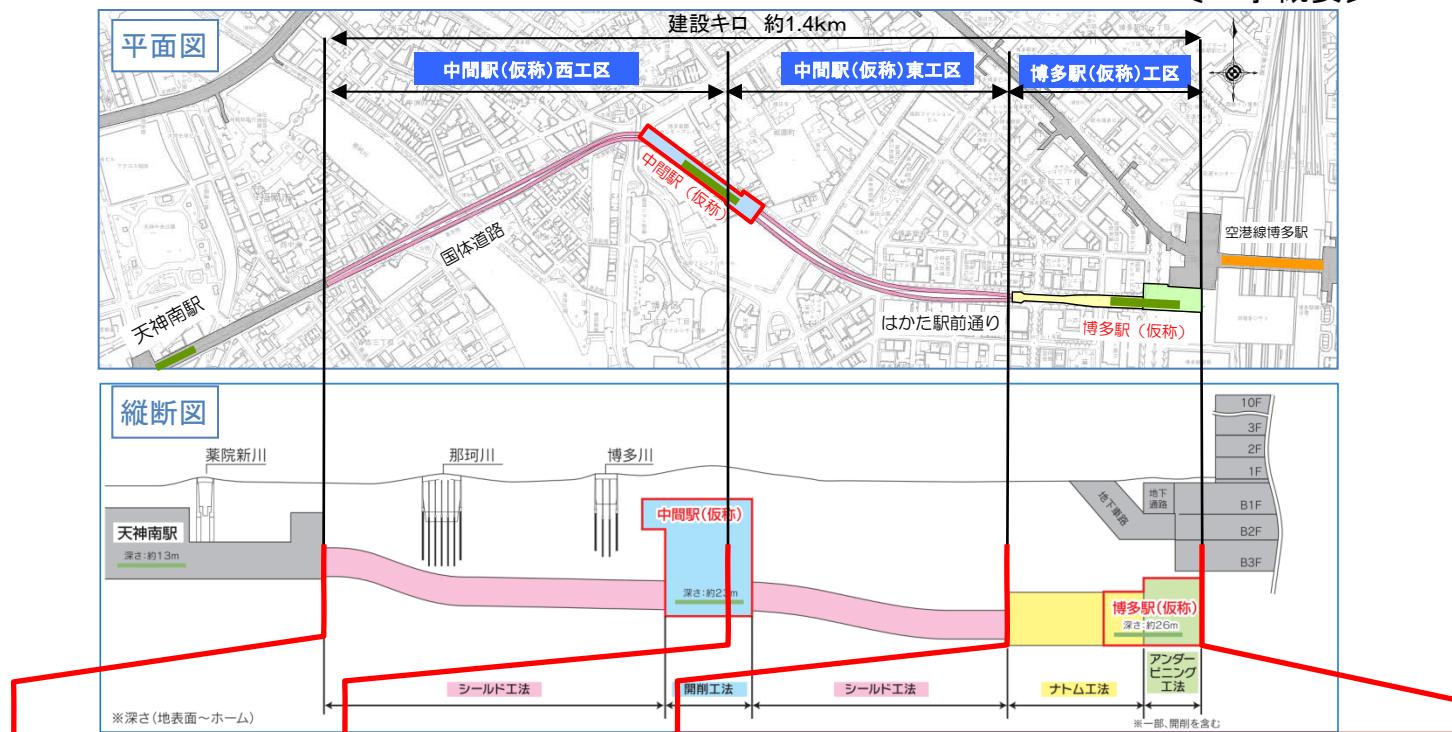
〔工事概要〕

福岡市地下鉄七隈線中間駅(仮称)西工区建設工事	福岡市地下鉄七隈線中間駅(仮称)東工区建設工事	福岡市地下鉄七隈線博多駅(仮称)工区建設工事
工期※ 平成26年3月6日から 平成31年3月15日まで	工期※ 平成26年3月6日から 平成31年3月15日まで	工期※ 平成25年12月5日から 平成31年3月15日まで
大林・熊谷・大本・東田中 建設工事共同企業体	銭高・日本国土・九建 建設工事共同企業体	大成・佐藤・森本・三軌・西光 建設工事共同企業体
工事延長 L=670.9m シールド工法 L=569.9m 開削工法 L=138.7m	工事延長 L=469.6m シールド工法 L=426.1m 開削工法 L= 43.5m	工事延長 L=279.3m 山岳トンネル工法(NATM) L=195.6m 開削工法, アンダーピニング工法 L= 83.7m
契約金額※ 7,659,360,000円	契約金額※ 4,386,426,480円	契約金額※ 11,298,000,000円
概略設計〔八千代エンジニアリング(株)九州支店〕 地下鉄3号線導入空間検討業務委託(平成22年7月15日から平成23年3月25日まで)		
契約金額(最終) 7,074,900円		
予備設計〔日本シビックコンサルタント(株)九州事務所〕 地下鉄3号線構造計画検討業務委託(平成23年4月16日から平成24年3月25日まで)		
契約金額(最終) 13,419,000円		
詳細設計〔中央復建コンサルタンツ(株)九州支店〕 福岡市地下鉄七隈線土木構造物実施設計 (天神南駅三線部終端～シールド終端)業務委託 (平成24年10月10日から平成25年9月10日まで)	詳細設計 〔八千代エンジニアリング(株)九州支店〕 福岡市地下鉄七隈線土木構造物実施設計(天神南駅三線部終端～ナトム構築終端)業務委託 (平成24年7月3日から平成25年3月25日まで)	詳細設計 〔パンフィックコンサルタンツ(株)九州支店〕 福岡市地下鉄七隈線土木構造物実施設計(ナトム構築終端～博多駅構築終端)業務委託 (平成24年6月28日から平成25年5月31日まで)

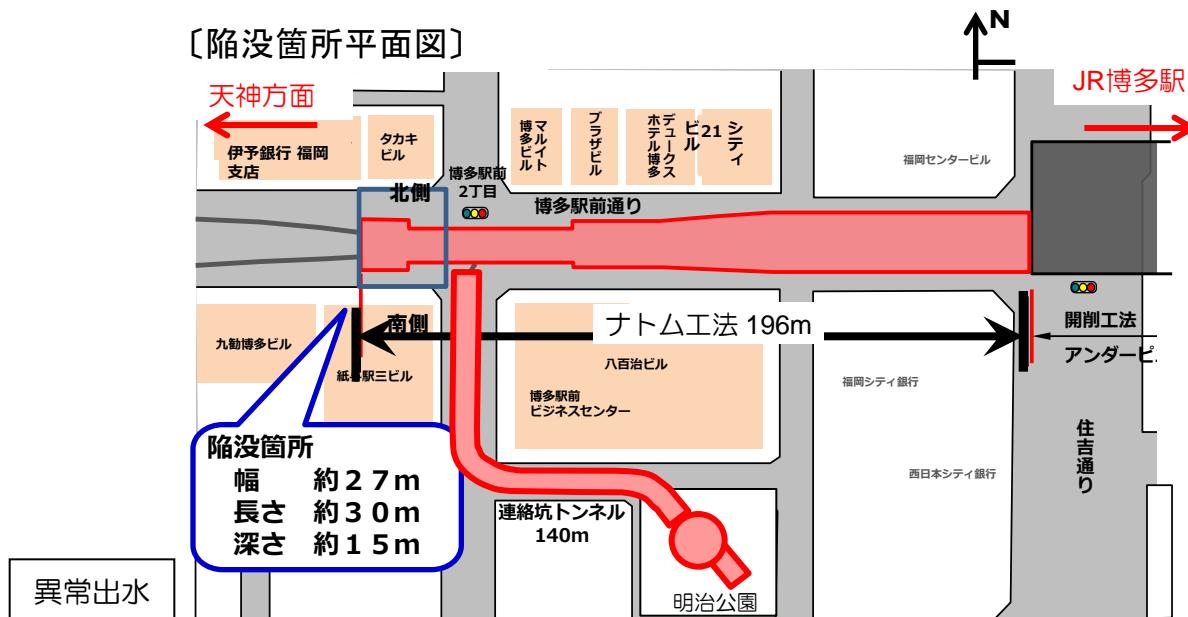
〔陥没箇所平面図〕

- 0:40頃 No103基掘削開始
 - 4:25頃 連続的な肌落ち, AGF鋼管間の部分的な肌落ち
 - 4:50頃 切羽天端からの異常出水(最初は濁り水)
0.25m3程度の黒色塊が落下, 水と砂が大量に押し寄せる
重機を切羽後方へ, 退避指示
 - 5:00頃 全員(9名)地上へ退避完了
 - 5:05頃 車両等の進入禁止措置開始【5:10頃 措置完了】
 - 5:15頃 舗装クラック発生【陥没事故発生】
交通規制範囲の拡大(博多口交差点~博多区役所南口交差点)
 - 5:20頃 道路南側陥没
 - 5:24頃 J Vから交通局へ連絡
 - 5:28頃 J Vから警察へ連絡
 - 5:30頃 道路北側陥没
 - 5:50頃 警察による交通規制開始
 - 6:00頃 消防隊出動 現場本部設置
 - 6:30頃 「地下鉄七隈線建設工事に伴う事故対策要領」に基づき,
交通局理事を本部長とする事故対策本部(C体制)※を設置
 - 7:20頃 道路中央陥没
 - 9:20頃 交通事業管理者を本部長とする運転事故復旧対策本部相当の対策本部を設置
 - 14:00頃 交通管理者による交通規制から道路管理者による交通規制へ移行
- ※C体制 工事占用区域外への影響が大きい事故等で, 通行人や沿道家屋等に大きな被害を与えた場合, または, 死者を出す等被害の規模が大きな場合
⇒ 交通局の事故時体制としては最上位の体制を取った。

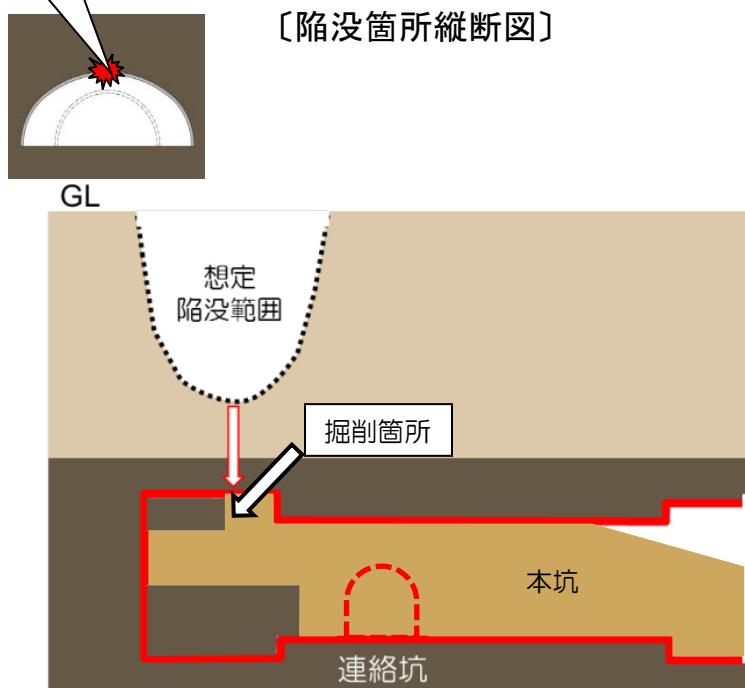
〔陥没箇所縦断面図〕

※陥没形状は事故発生時に想定した形状

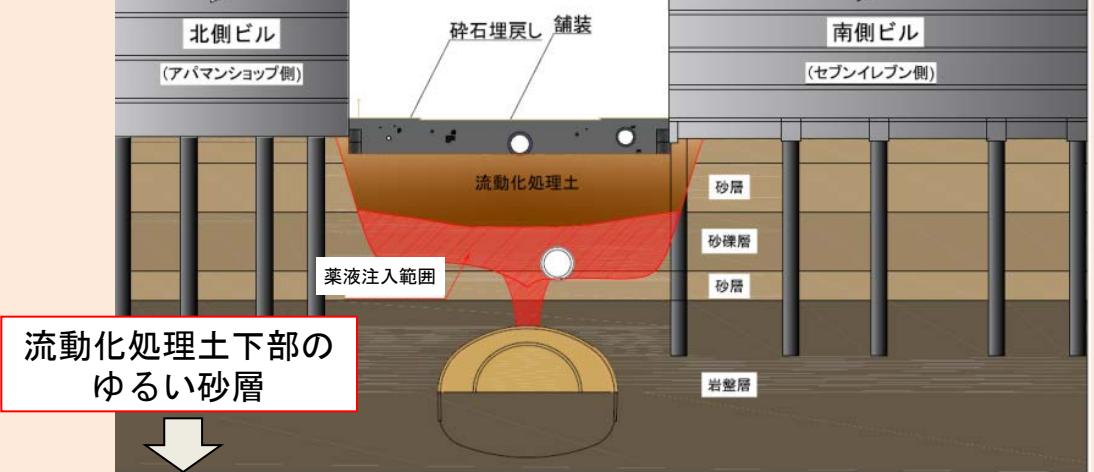
●横断面図

- 原因
流動化処理土下部の緩み箇所が道路開放後に圧縮されたことによる沈下と推測。
- 時系列
 - 0:30 最大15mm路面沈下を計測
 - 1:23 地表面沈下が最大で24mmを超える
 - 1:45 交通規制開始（博多区役所南口交差点～博多口交差点）
 - 2:40 最大70mmの路面沈下を計測（以降変化なし）
 - 3:40 交通規制縮小（損保ジャパン～鹿児島銀行前）
 - 5:30 交通規制解除

薬液注入の実施

※陥没形状は事故発生時に想定した形状

- チェックボーリングの結果や、路面沈下の事象が発生したこと、「専門技術者による会議」の議論を踏まえ、長期的により高い安全性を確保するため、地盤改良工事を実施。
- ・目的: 流動化処理土下部の地盤改良
 - ・期間: 12/2～12/28

地盤改良前 (11/26)	地盤改良前 (12/2)	地盤改良後 (12/27)
80mm程度	86mm	26mm
4本のボーリング により算出	5本のボーリング により算出	3本のボーリング により算出
