1. 七隈線延伸事業の進捗状況について

令和元年11月7日(木)

福岡市交通局

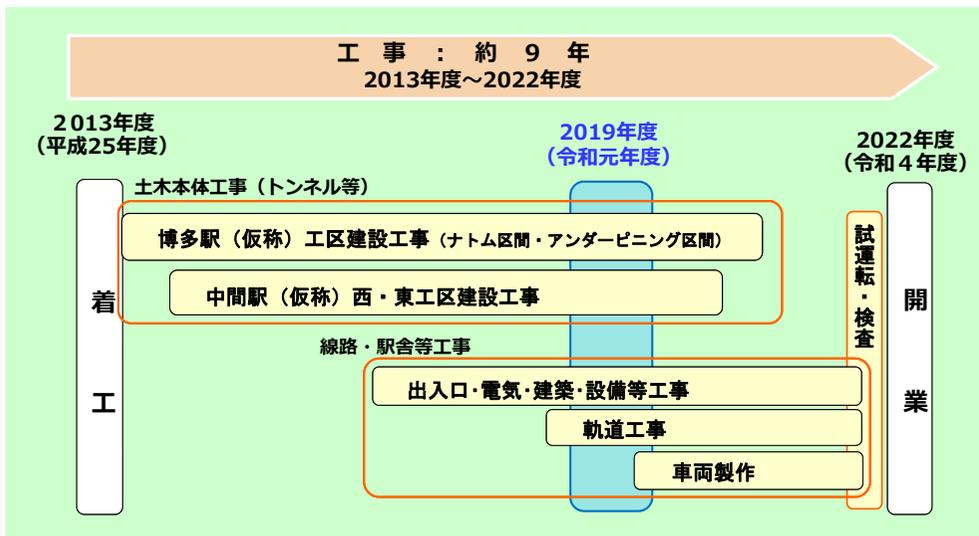
◆全体スケジュール

七隈線延伸事業は、2011年度（平成23年度）より事業化へ向けた取組を開始し、鉄道事業許可や工事施行認可を取得するとともに、環境影響評価や都市計画決定等の手続きを進め、2013年度（平成25年度）に土木本体工事に着手した。その後、2016年度（平成28年度）には中間駅（仮称）の出入口工事に着手した。

その後、平成28年11月8日の道路陥没事故を受けて、その影響を踏まえつつ、安全な施工を最優先に全体工程を調整・精査した結果、開業時期については、2022年度（令和4年度）を予定している。

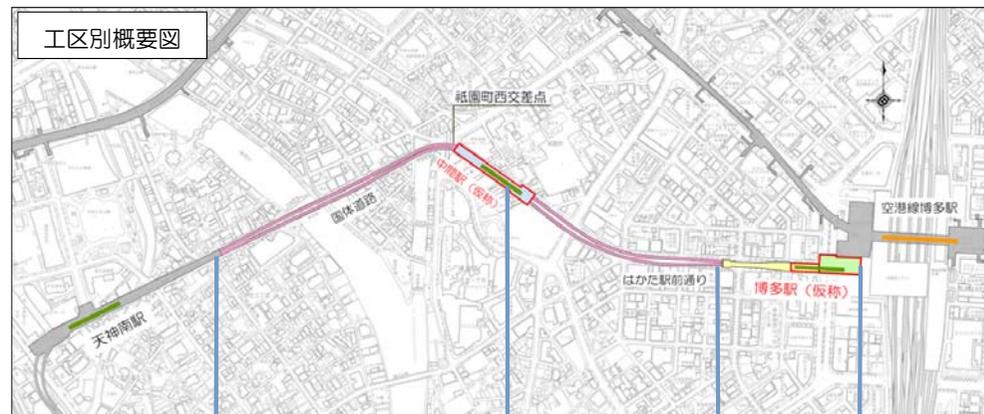
土木本体工事については、「中間駅（仮称）西工区」、「中間駅（仮称）東工区」、「博多駅（仮称）工区」3つの工区に分割し、2013年度（平成25年度）に工事契約を締結した。

工事名	福岡市地下鉄七隈線 中間駅（仮称）西工区建設工事	福岡市地下鉄七隈線 中間駅（仮称）東工区建設工事	福岡市地下鉄七隈線 博多駅（仮称）工区建設工事
受注業者	大林・熊谷・大本・東田中 建設工事共同企業体	銭高・日本国土・九建 建設工事共同企業体	大成・佐藤・森本・三軌・西光 建設工事共同企業体
工事概要	工事延長 L=670.9m ・シールド工法 L=569.9m ・開削工法 L=138.7m	工事延長 L=469.6m ・シールド工法 L=426.1m ・開削工法 L=43.5m	工事延長 L=279.3m ・都市計画工法 L=195.6m ・開削工法 L=83.7m （アンダーピニング工法）

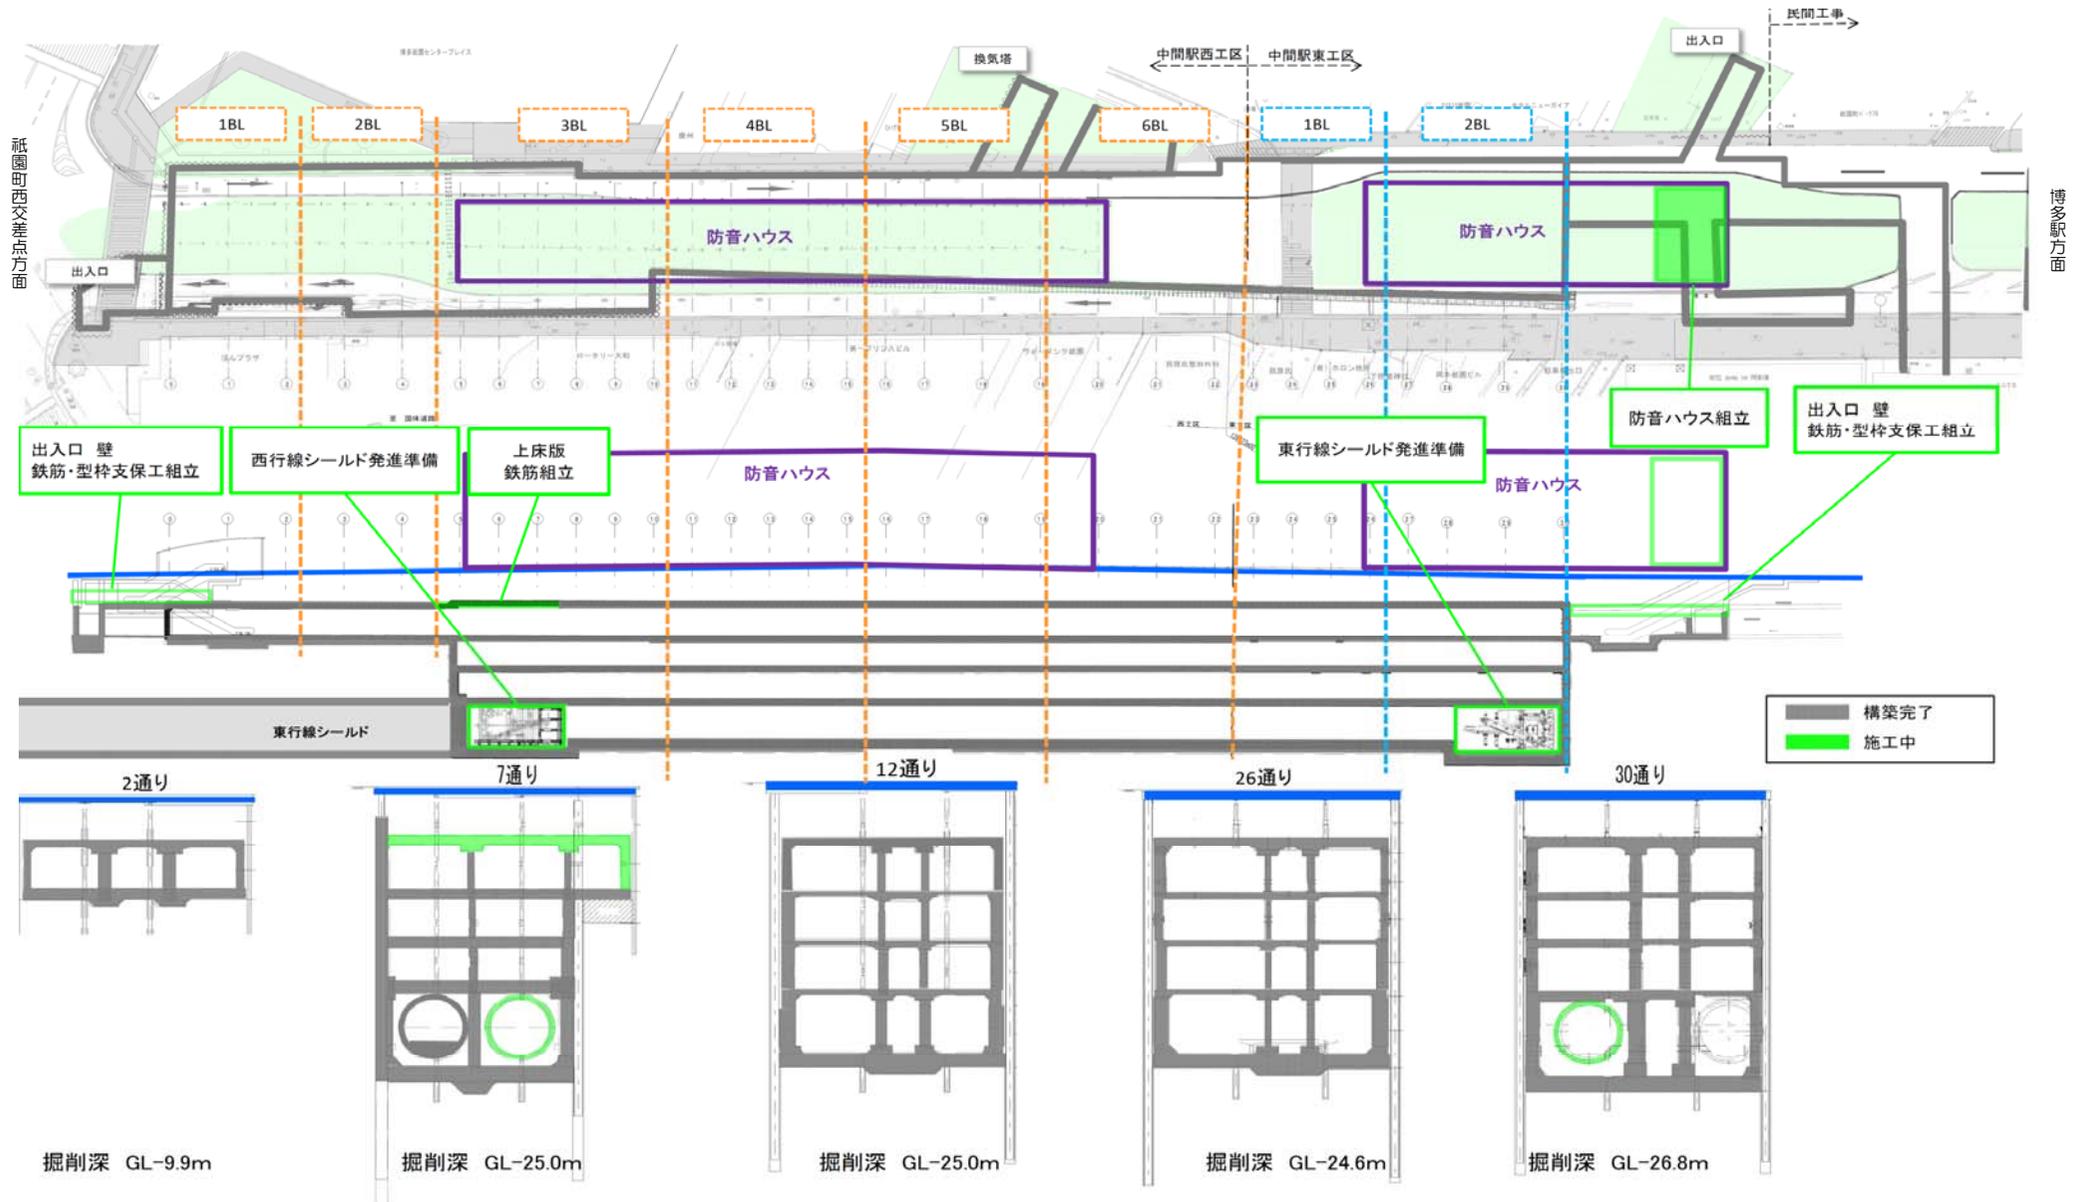
将来駅舎となる地下4階から地下2階部分の構築が完了し、現在、地下1階及び駅出入口、換気塔の施工を行っている。

また、中間駅（仮称）から天神南駅のトンネル区間については、本年の7月に掘進が完了した東行線シールドのインバートコンクリートの施工が完了しており、引き続き、西行線のシールド発進に向けた準備を進めている。

一方で、中間駅（仮称）から博多駅（仮称）のトンネル区間についても、トンネル掘進（東行線）に向けて、地上での防音ハウスの設置等、シールド発進準備を進めている。

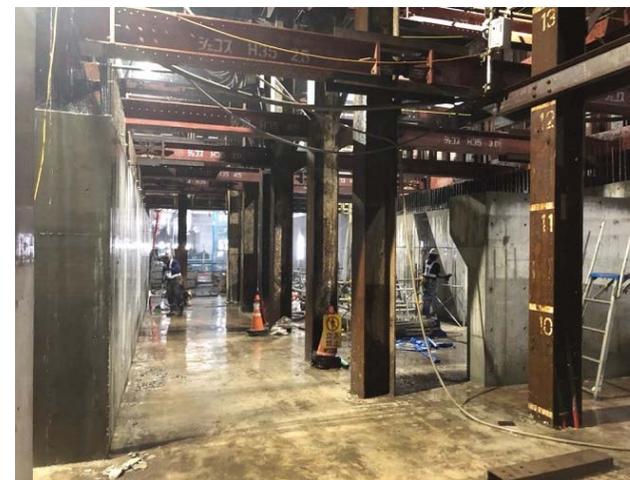
■駅出入口の施工状況

<博多駅側駅出入口で撮影>

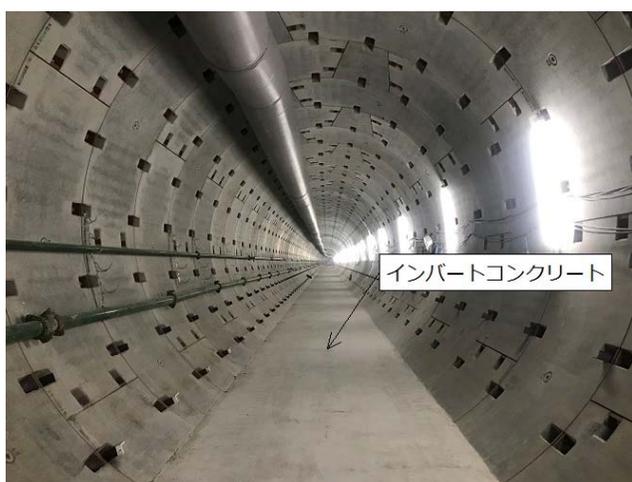
■インバートコンクリート施工完了（東行線）

<中間駅西工区：東行線トンネル内で撮影>

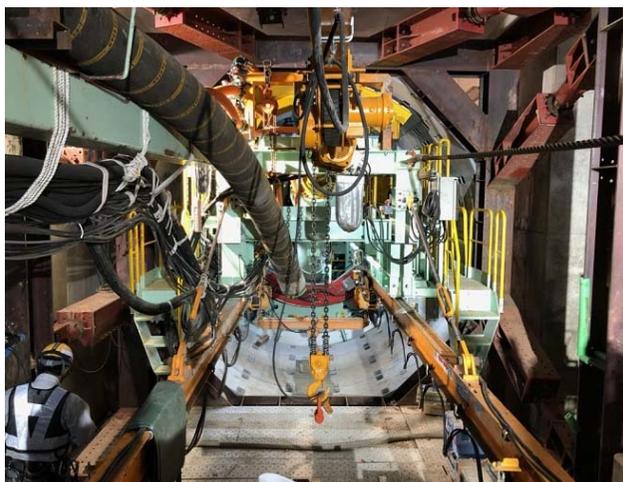
■シールド発進準備（西行線）

<中間駅西工区：地下4階で撮影>

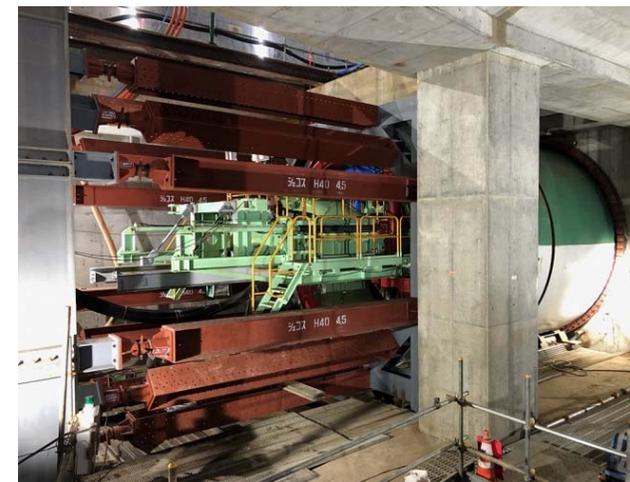
■シールド発進準備（東行線）

<中間駅東工区：地下4階で撮影>

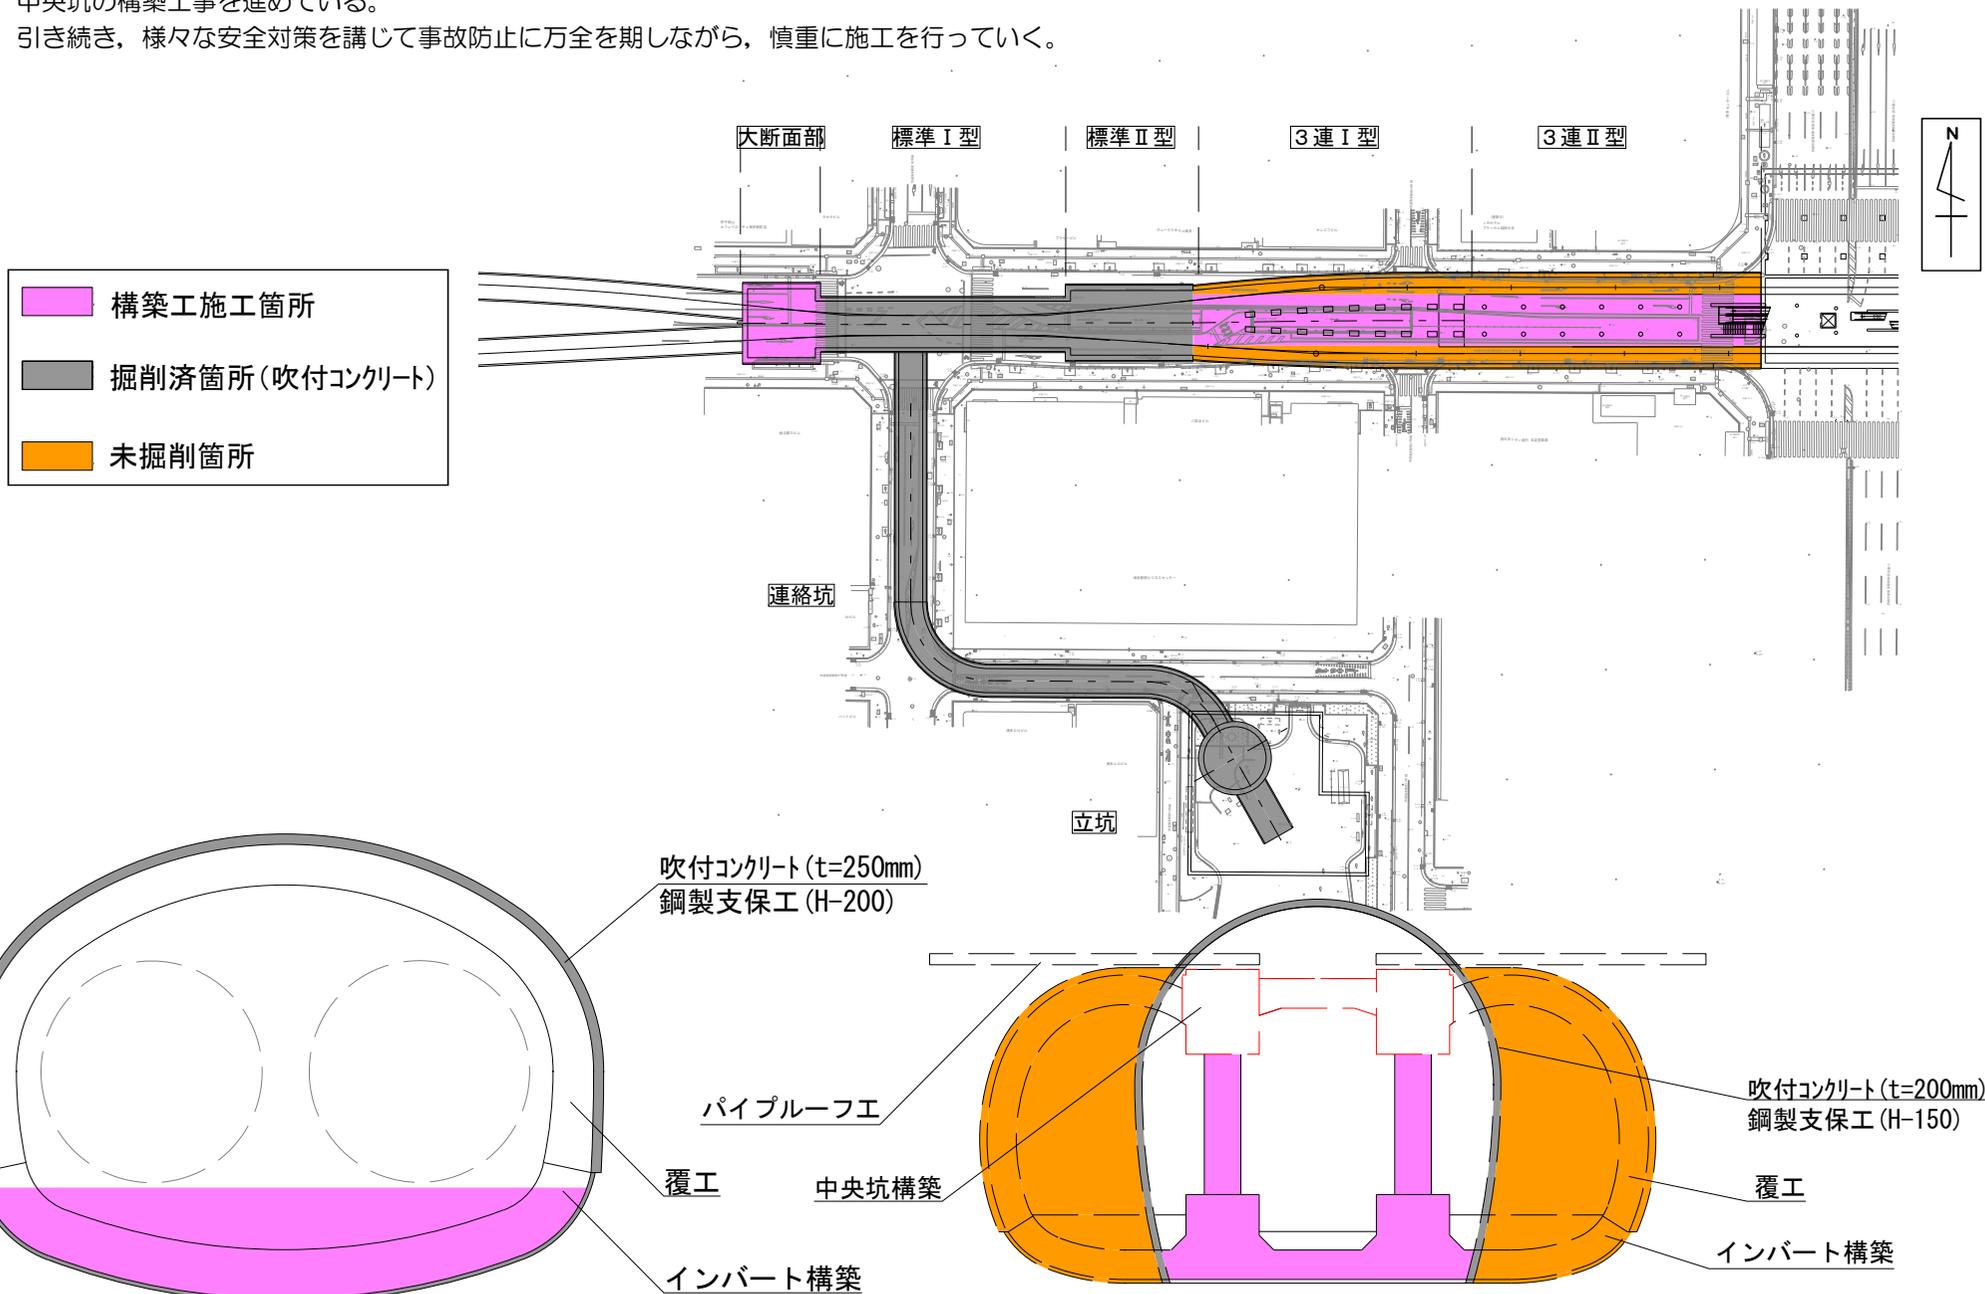
(3) 博多駅（仮称）工区の進捗状況 <ナトム区間>

トンネル坑内に堆積していた土砂の撤去が完了し、平成31年1月から着手したトンネル坑内の水抜き・土砂撤去工事がすべて完了した。
 大断面トンネル部や標準トンネル部（Ⅰ、Ⅱ型）の掘削が完了し、順次構築工事に着手しているほか、3連部については、左右坑の掘削補助工に先立ち、中央坑の構築工事を進めている。
 引き続き、様々な安全対策を講じて事故防止に万全を期しながら、慎重に施工を行っていく。

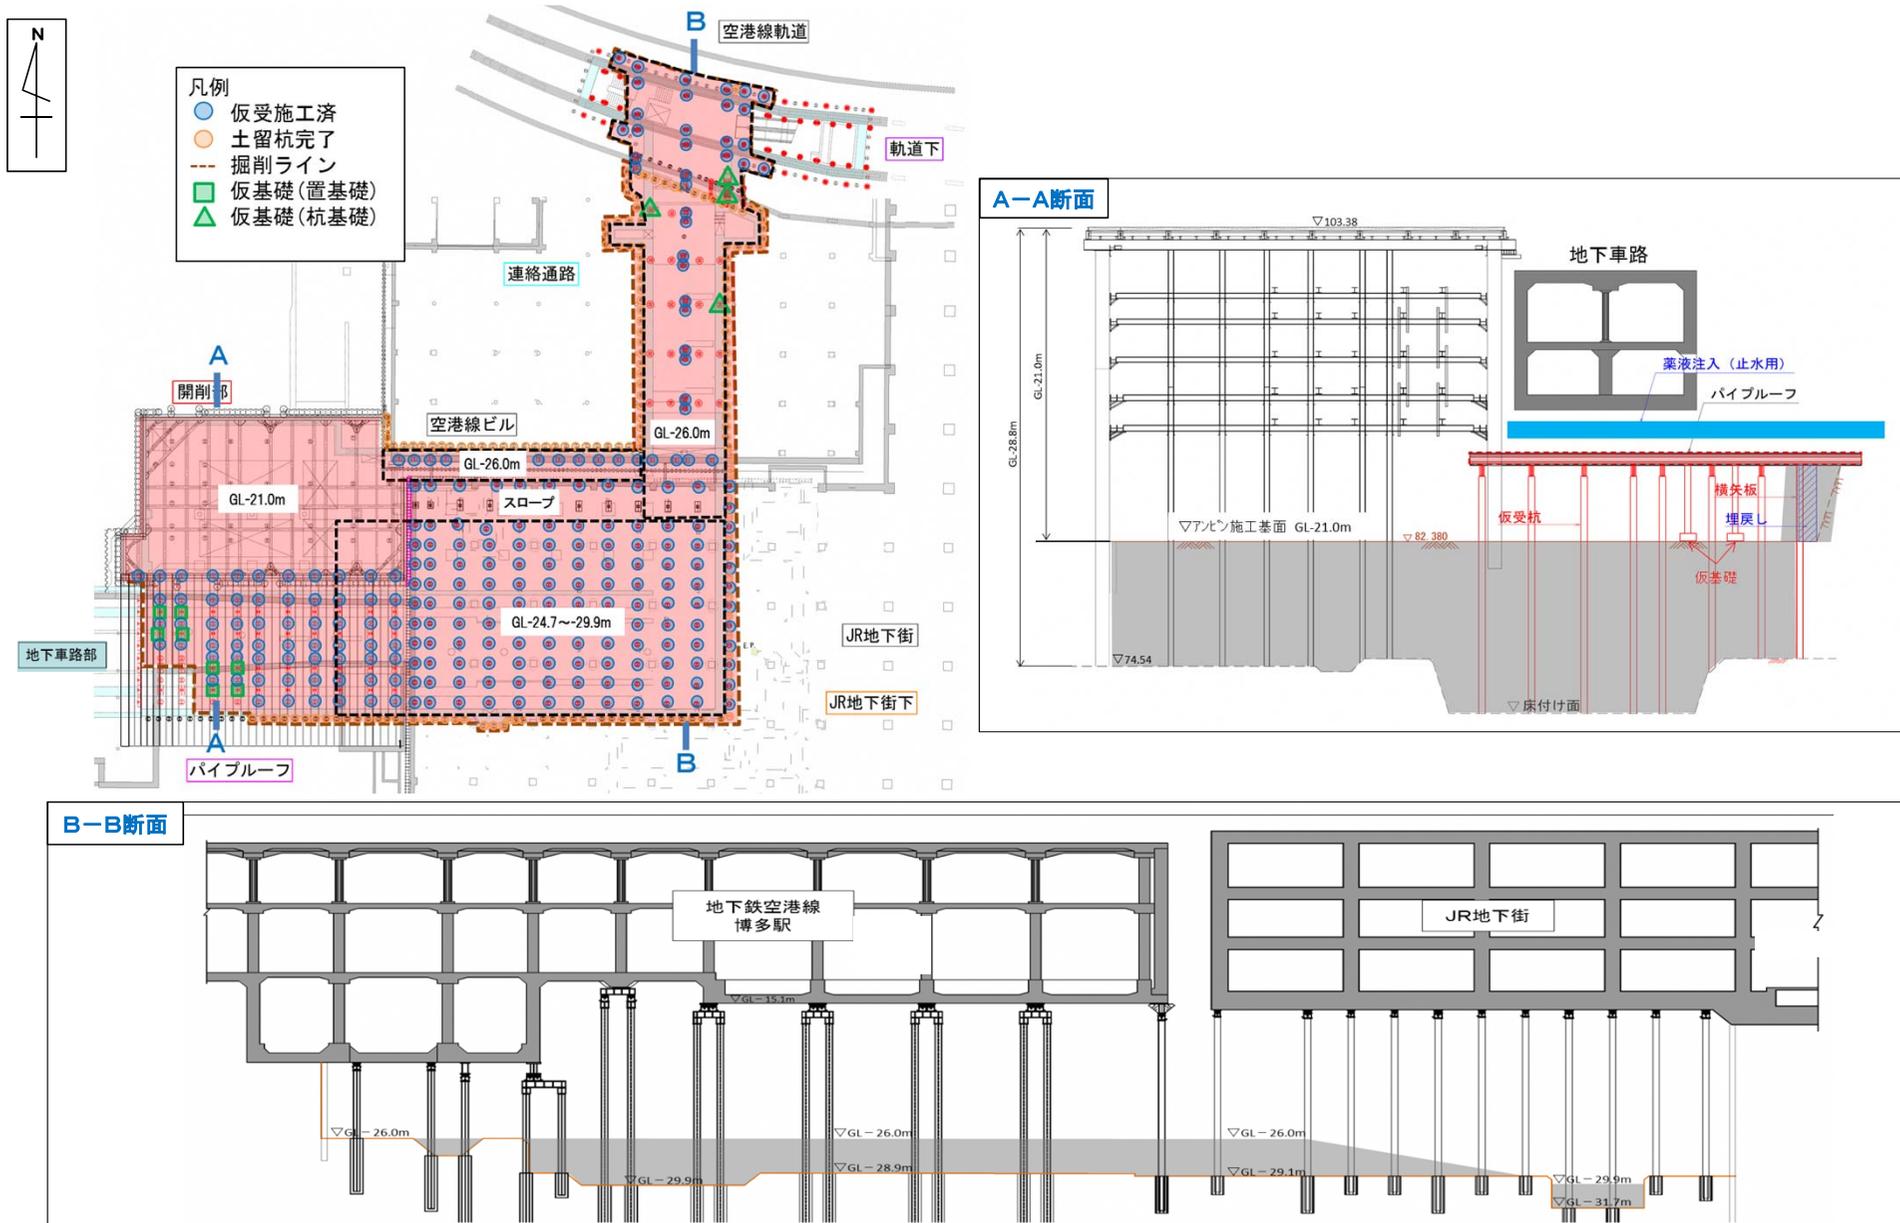
(3) 博多駅（仮称）工区の進捗状況 <アンダーピニング区間>

地下鉄空港線の軌道下部については、アンダーピニング工法を用いて、地下鉄空港線を仮受杭にて支えながら、軌道下の一次掘削を行っている。
 JR地下街部や空港線連絡通路部については、仮受・一次掘削がすべて完了し、現在は、床付けに向けた二次掘削（路下掘削）を進めている。
 地下車路部では、パイプーフ工がすべて完了し、ナトム接続部付近における仮受・一次掘削を実施している。

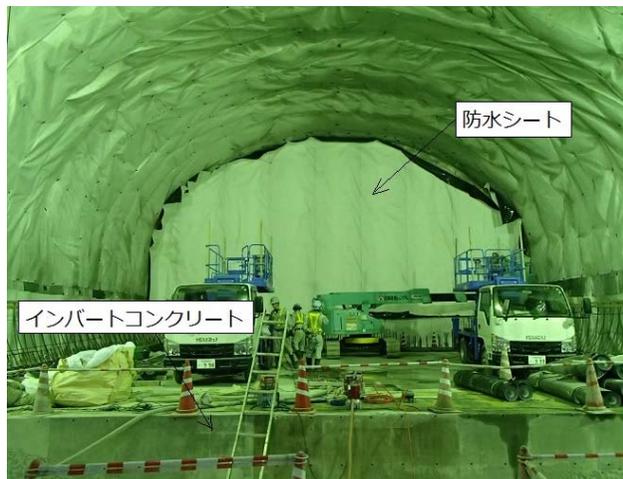
■トンネルの構築状況

<ナトム区間：大断面トンネル部で撮影>

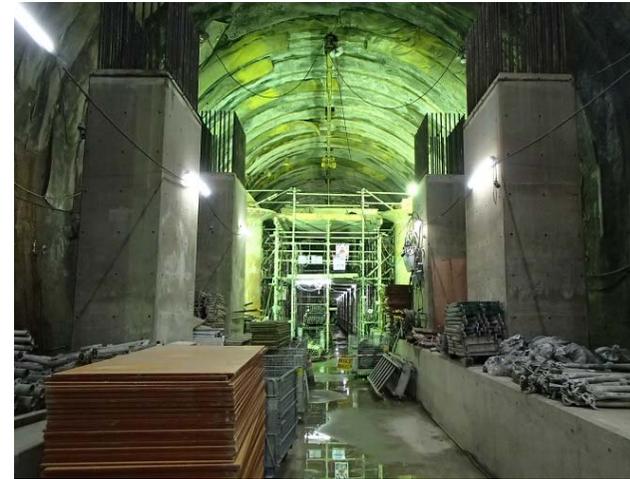
■トンネルの構築状況

<ナトム区間：3連トンネル部で撮影>

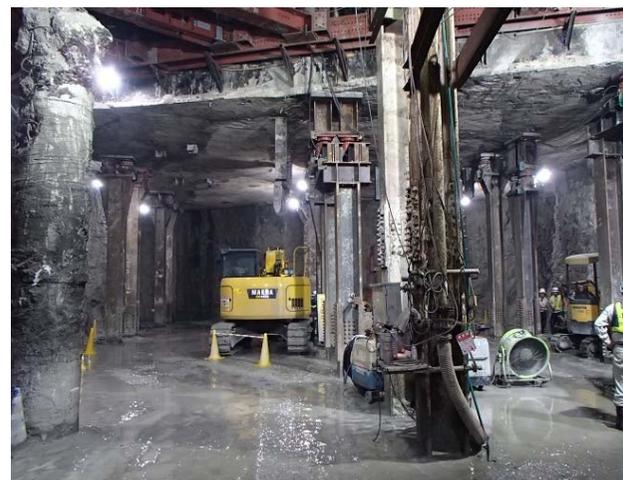
■仮受・一次掘削の状況

<アンダーピニング区間：空港線軌道下部で撮影>

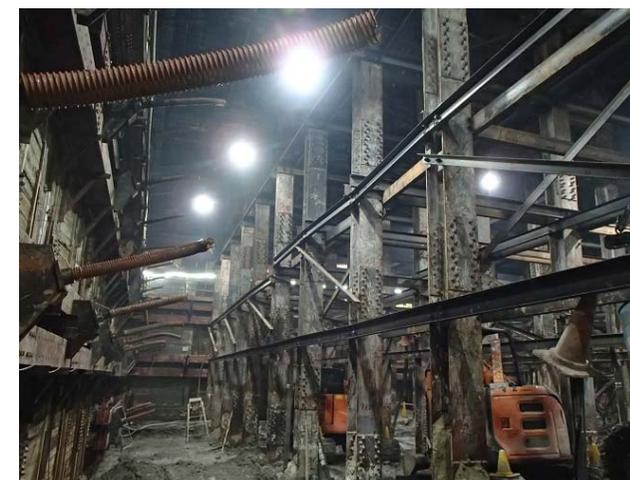
■二次掘削の状況

<アンダーピニング区間：JR地下街部で撮影>
