1 道路陥没部やトンネル坑内の現在の状況について

(1) 工事状況

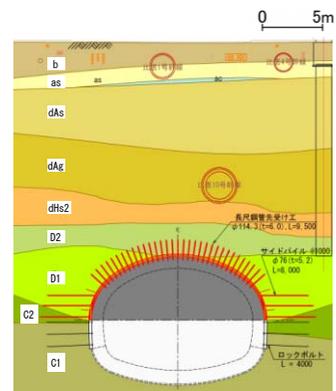
②: 大断面トンネル(上半拡幅掘削完了)

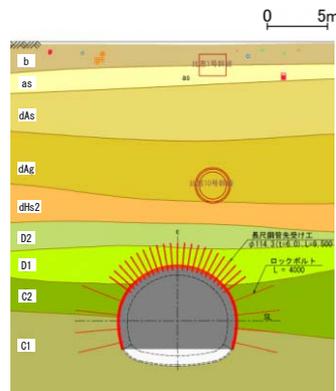
③: 標準トンネル I 型(下半掘削完了)

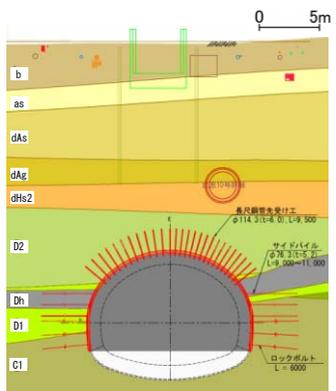
④: 標準トンネル II 型(下半掘削完了)

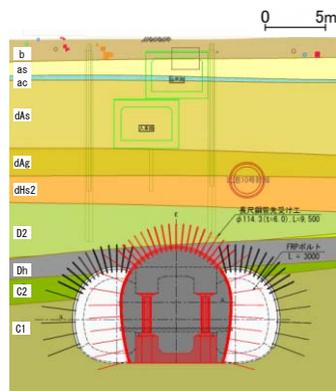
⑤: 3連トンネル I 型(中央坑掘削完了)

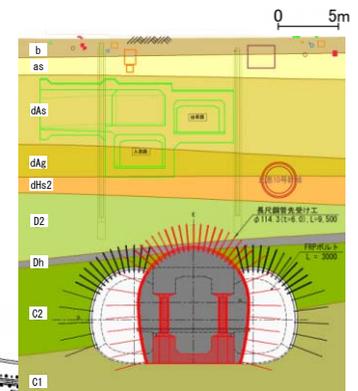
⑥: 3連トンネル II 型(中央坑掘削完了)

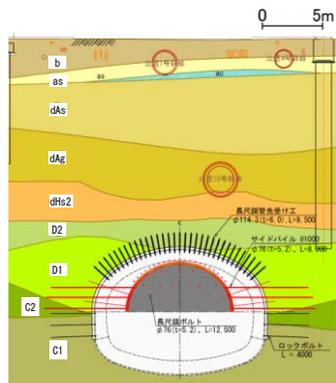
①: 大断面トンネル(先進導坑掘削完了)

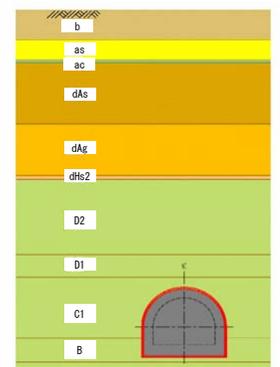
⑦: 連絡坑トンネル(全断面掘削完了)

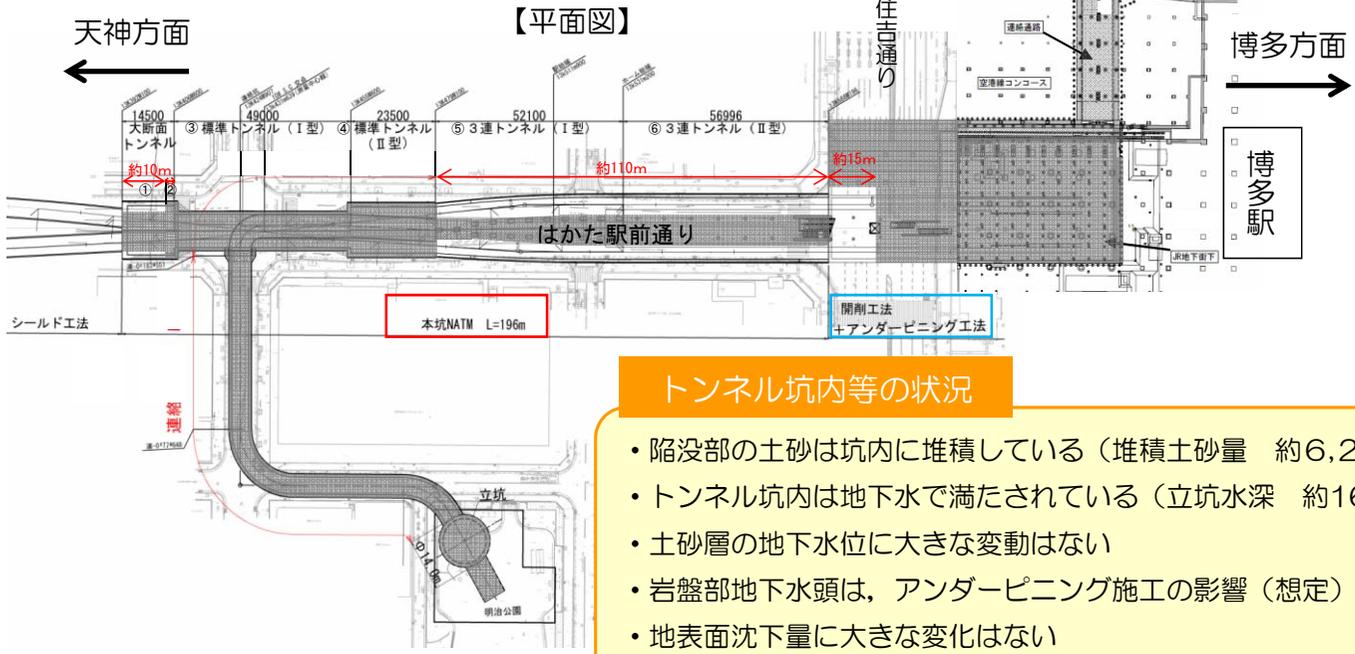
トンネル坑内等の状況

- 陥没部の土砂は坑内に堆積している(堆積土砂量 約6,200m³)
- トンネル坑内は地下水で満たされている(立坑水深 約16m)
- 土砂層の地下水位に大きな変動はない
- 岩盤部地下水頭は、アンダーピニング施工の影響(想定)で変動がある
- 地表面沈下量に大きな変化はない

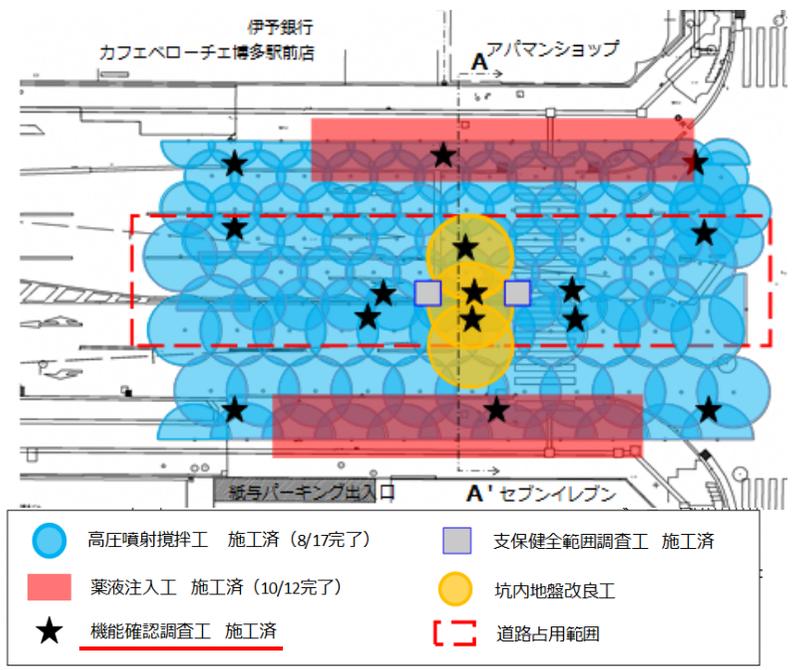
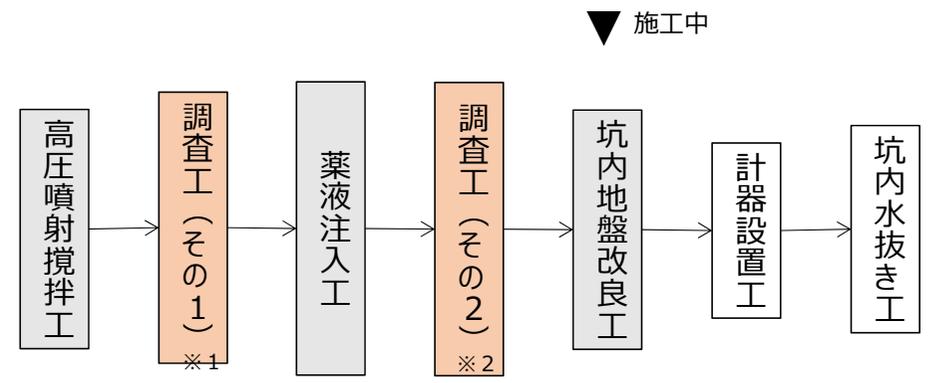
- 地盤改良体の機能効果確認のため、15箇所でボーリング調査を実施。
- 必要な強度、止水性が確保されていることの確認を実施。

※1 一軸圧縮強度試験，針貫入試験，超音波パルス試験，P S検層，透水試験を実施
 ※2 透水試験，孔内水平載荷試験を実施

- 採取したボーリングコアやボーリング孔周辺の確認試験結果から、改良体は盤（塊）として必要な強度が確保できていることが確認できた。
- 改良体内部で実施した透水試験結果から、改良体自体の止水性が確保されていることを確認した。
- 改良体と地盤の境界部で実施した透水試験結果から、改良体と地盤の境界付近に水みちがなく、全体としての止水性が確保されていることを確認した。

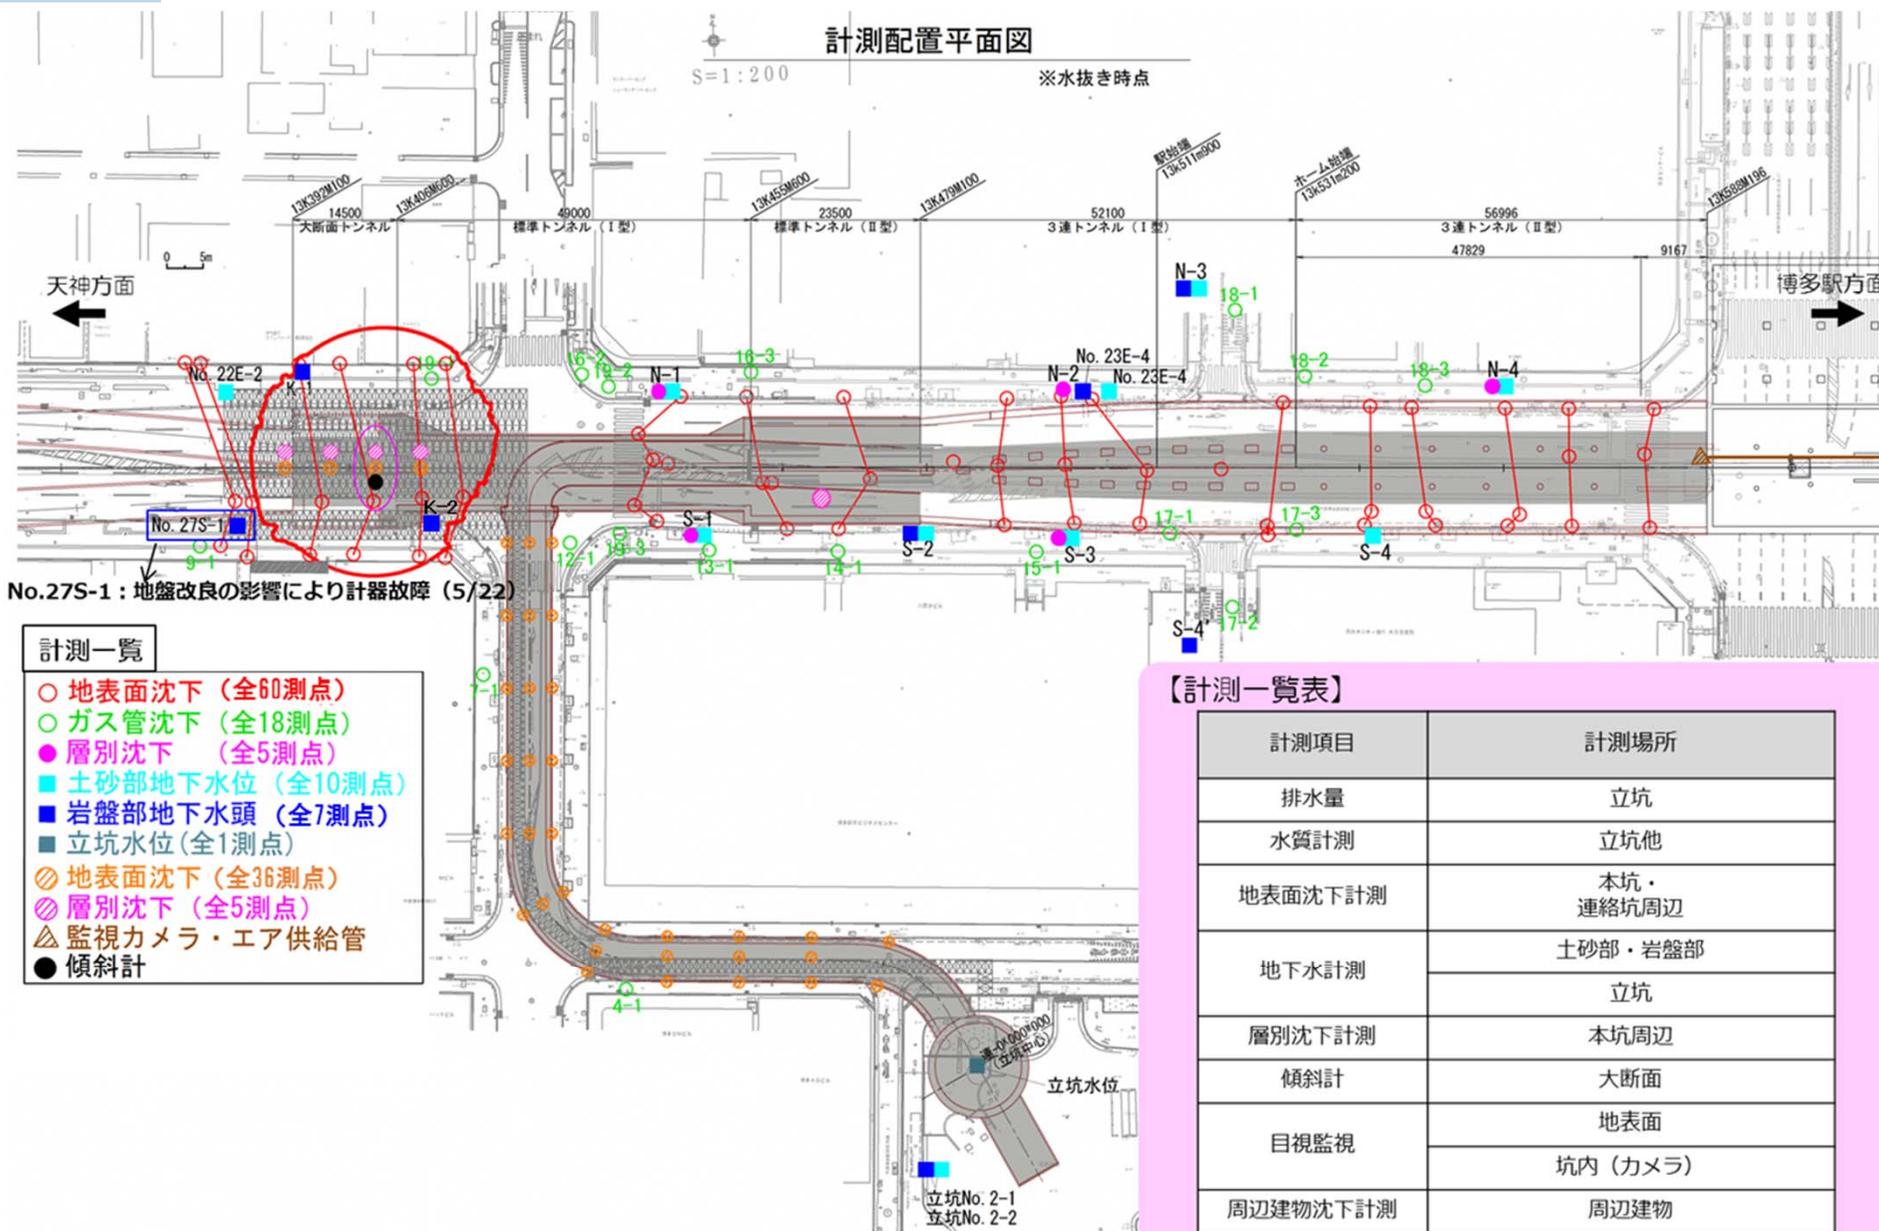
①計測箇所

- 計測一覧
- 地表面沈下 (全60測点)
 - ガス管沈下 (全18測点)
 - 層別沈下 (全5測点)
 - 土砂部地下水位 (全10測点)
 - 岩盤部地下水頭 (全7測点)
 - 立坑水位 (全1測点)
 - 地表面沈下 (全36測点)
 - 層別沈下 (全5測点)
 - △ 監視カメラ・エア供給管
 - 傾斜計

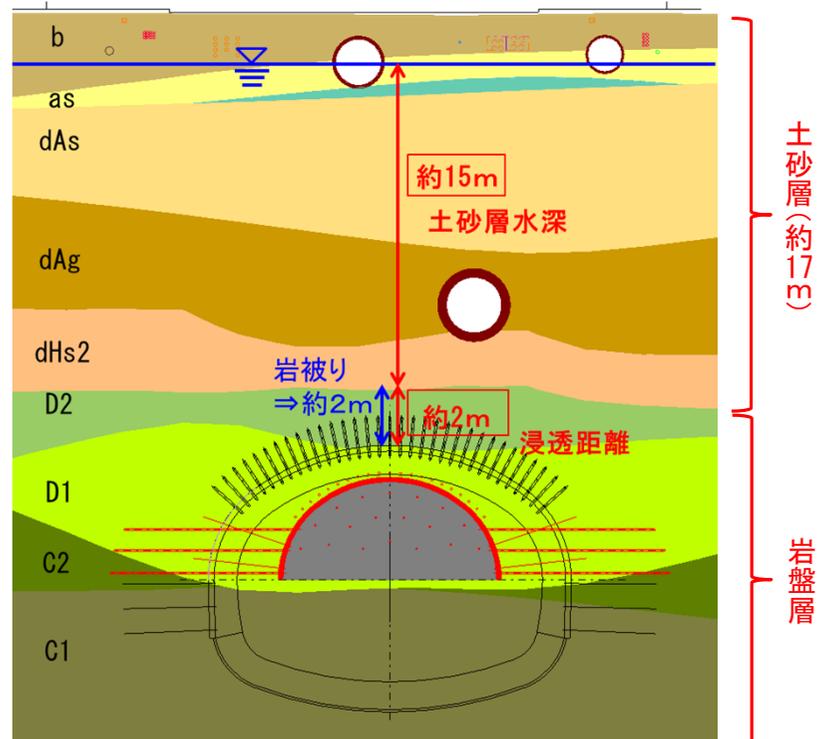
○道路陥没前の状況

- 浸透距離は約2m
- 土砂層は約17m

地盤改良を実施し人工岩盤(D2層と同程度の強度及び止水性を持つ)を造成することで、
 ・力学的な対策: D2層と同等以上の強度を持つ層の厚みが約2m⇒約15.6m
 ・水対策: 浸透破壊経路の距離(浸透距離)が約2m⇒約7.5m
 と改善される。このことから地盤改良を実施したことで安全に掘削することが可能と考える。

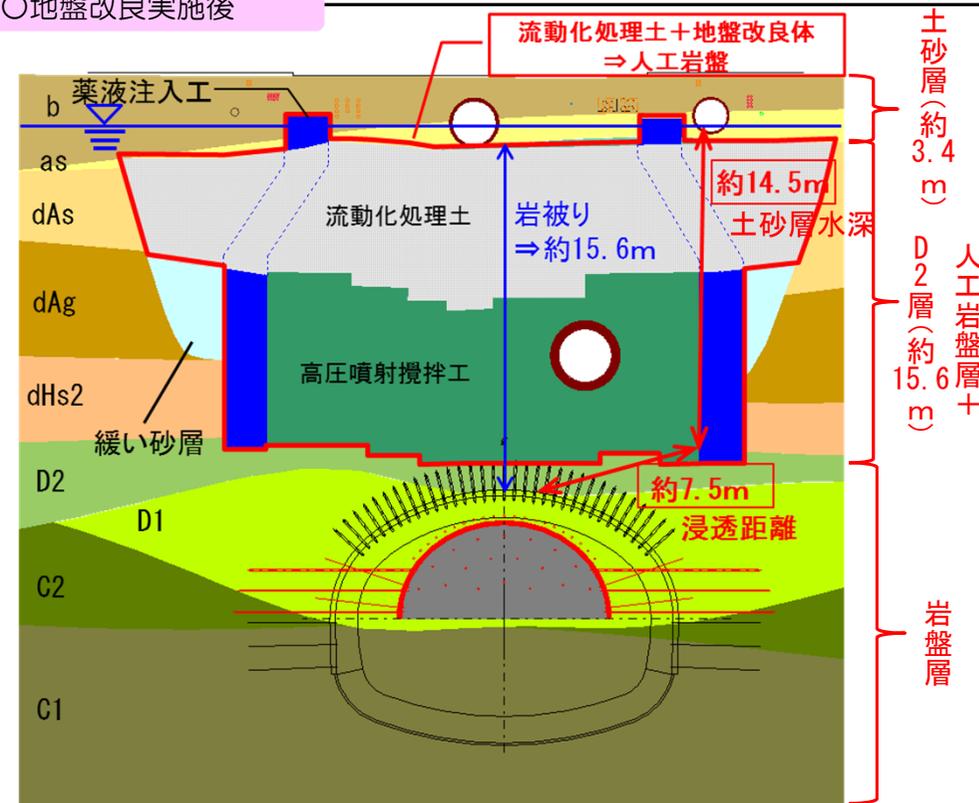
○地盤改良実施後

- 浸透距離は約7.5m
※トンネル上部は強固な人工岩盤が造成されているため、鉛直方向からの水圧はかからない。
- 土砂層は約3.4m
※D2層上部の土砂層に、D2層と同等程度の強度や止水性を持つ人工岩盤が造成されている。
- 崩落孔直下の改良により崩落孔に蓋がされている

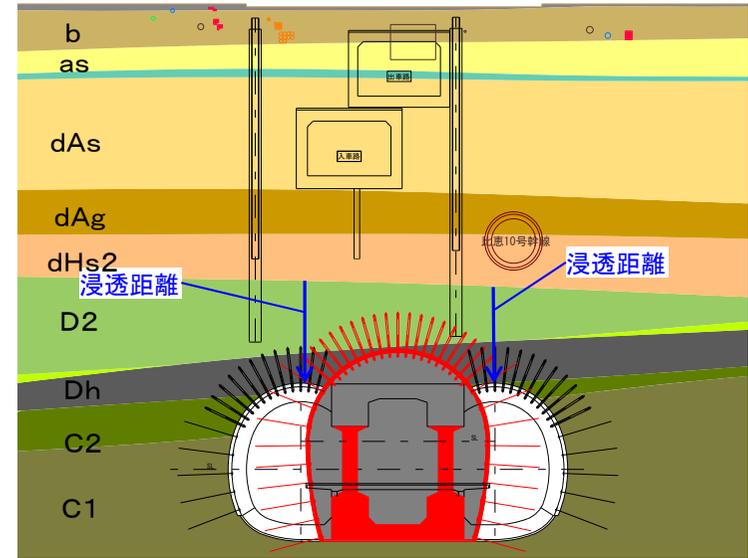
浸透経路図

トンネル上部の地層は、土砂層, D2層, Dh層で構成されている

D2層, Dh層とトンネルが接する箇所への地下水対策(浸透破壊対策)について検討が必要

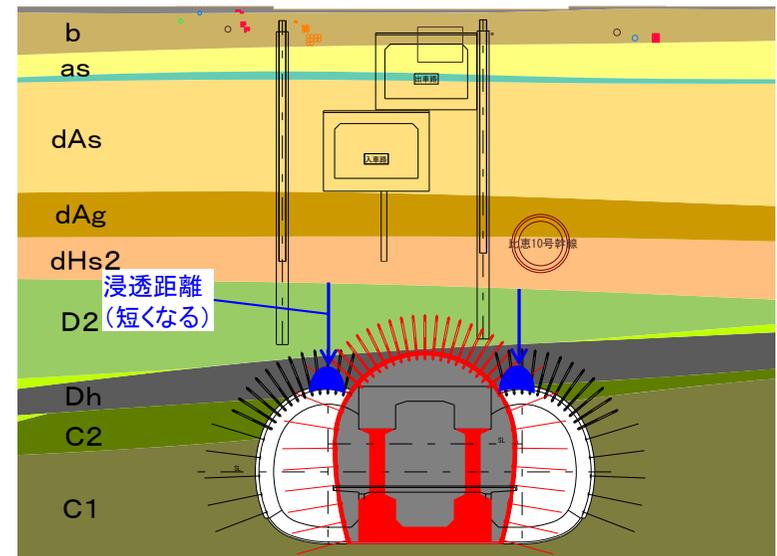
浸透距離が短くなるケース

D2層, Dh層の局所的弱部等により
トンネル天端部が力学的に不安定化する可能性がある

抜け落ち, 地山の緩み等が発生し浸透距離が短くなる可能性がある

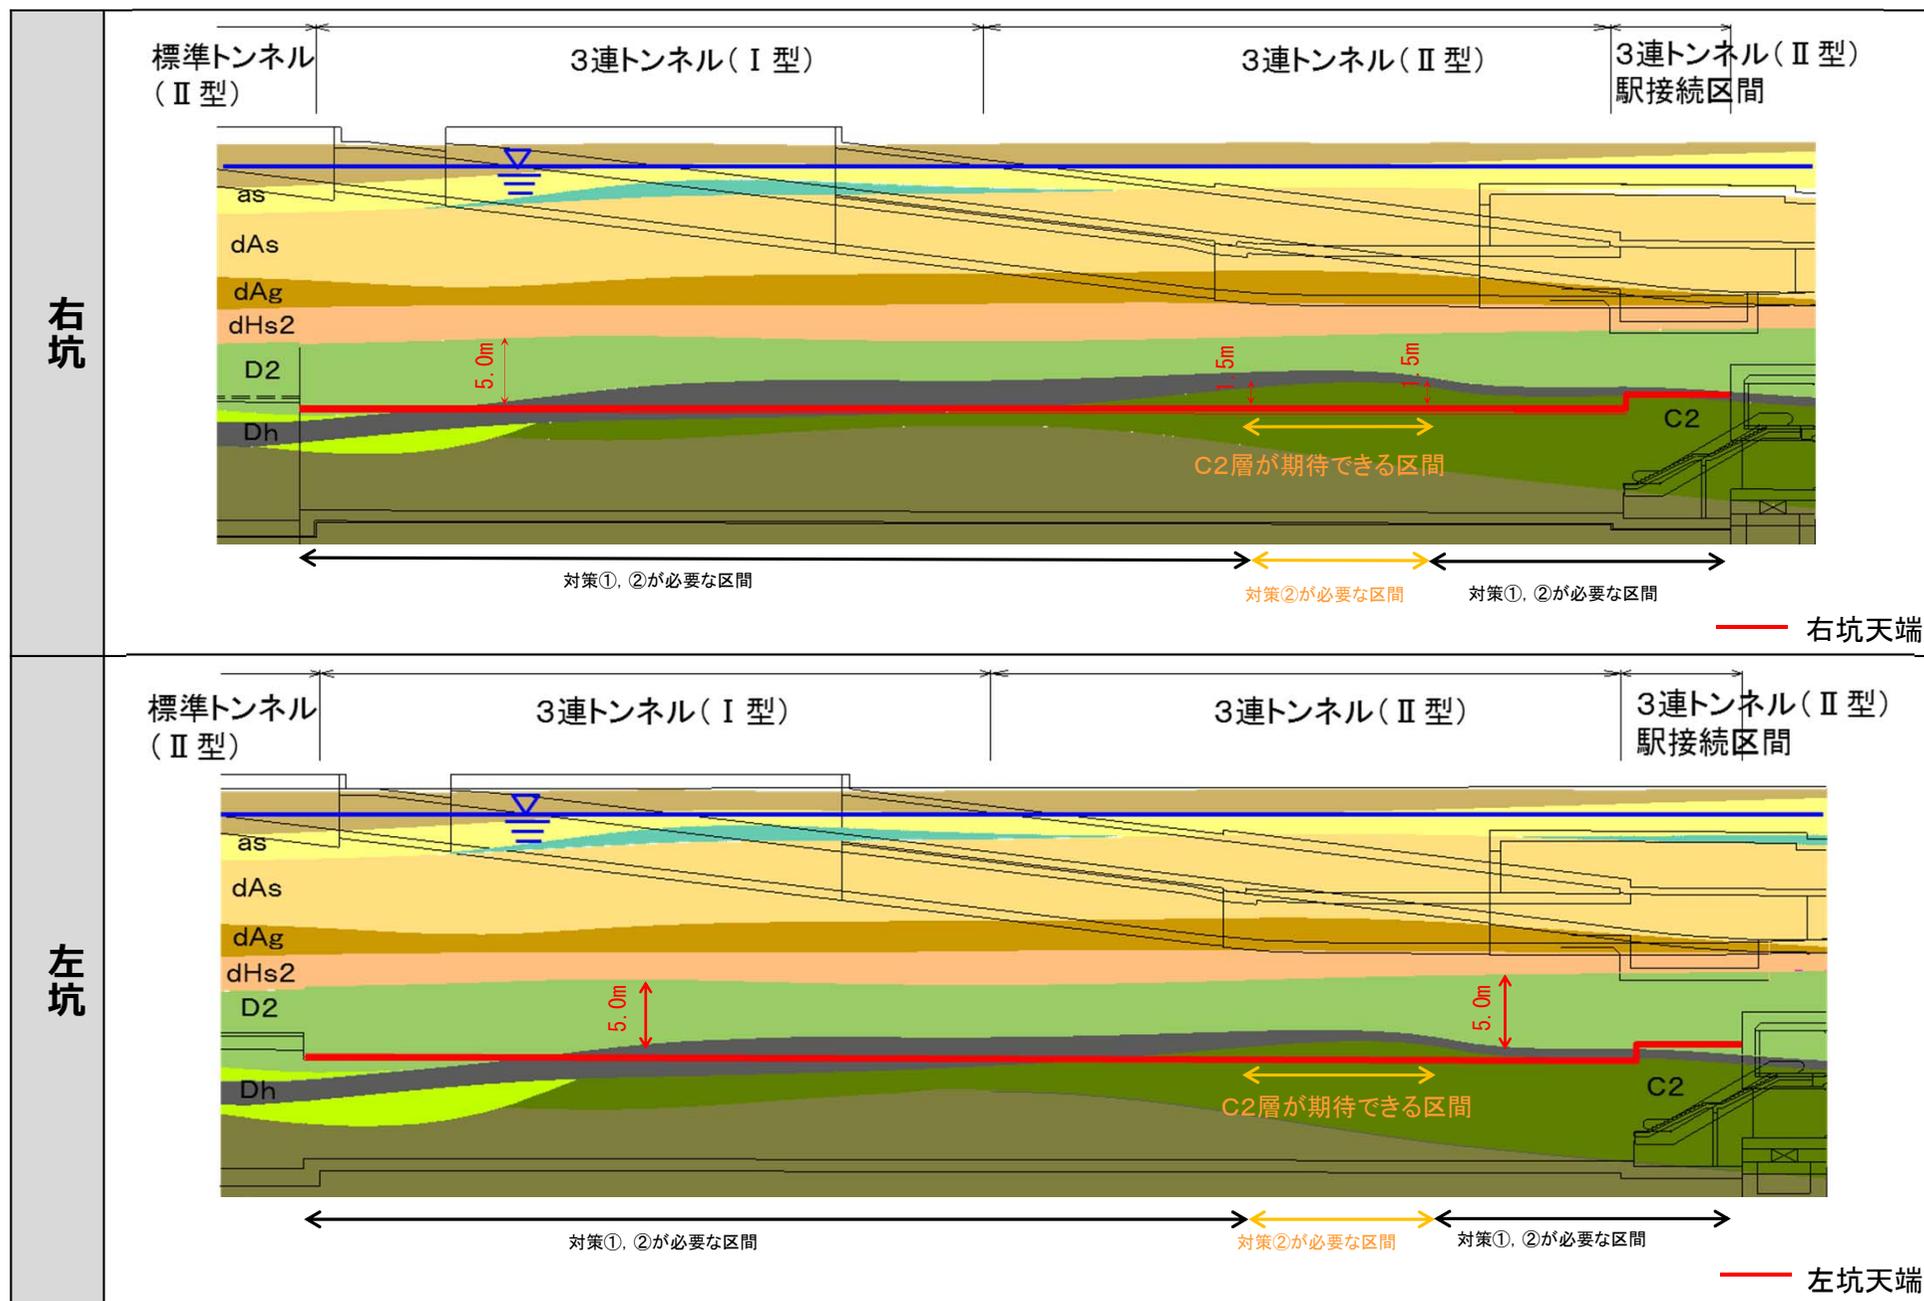
「①地下水対策」及び「②天端安定化対策」が必要な区間と「②天端安定化対策」が必要な区間は以下を想定している。

補助工法については、トンネル上部からパイプルーフ(鋼管)を打設する方法を採用する。
面的な横パイプルーフを基本とし、現場条件※1により面的な縦パイプルーフ、線的な横パイプルーフ※2を採用する。

地下水対策と天端安定化対策が必要な区間		天端安定化対策が必要な区間
	1. 横パイプルーフ工法(面的)	2. 縦パイプルーフ工法(面的)	3. 横パイプルーフ工法(線的)
補助工法イメージ			
概要	中央坑上部から横向(軌道直角方向)にパイプルーフを施工する方法。	開削部や標準Ⅱ型部から縦向(軌道方向)にパイプルーフを施工する方法。	中央坑上部から横向(軌道直角方向)にパイプルーフを施工する方法。
