# 1. 工事の進捗状況

令和元年11月7日  
記者会見時配布資料

## (1) 中間駅（仮称）西・東工区の進捗状況

## (2) 博多駅（仮称）工区の進捗状況

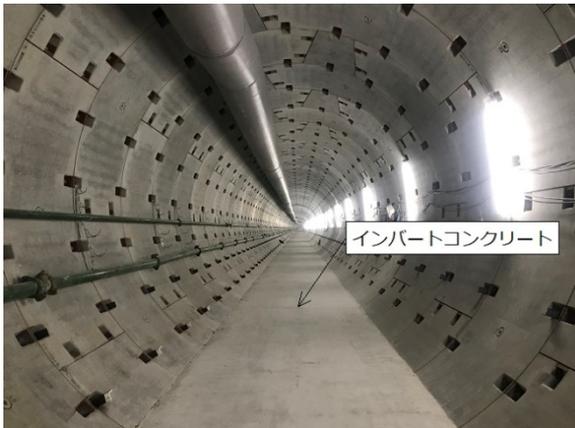
### ■インバートコンクリート施工完了（東行線）

インバートコンクリート

<中間駅西工区：東行線トンネル内で撮影>

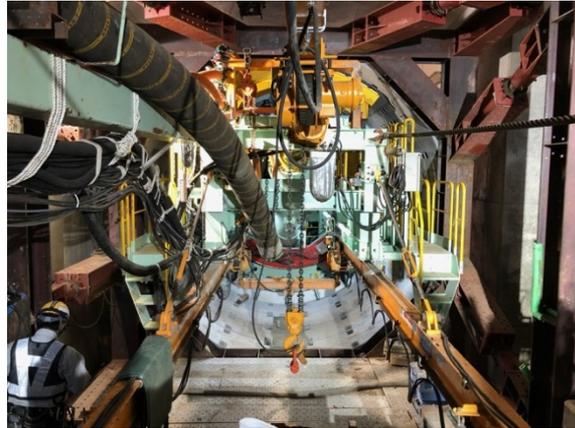
### ■シールド発進準備（西行線）

<中間駅西工区：地下4階で撮影>

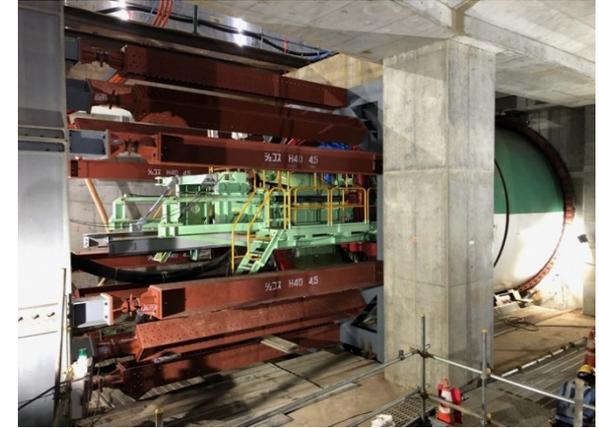
### ■シールド発進準備（東行線）

<中間駅東工区：地下4階で撮影>

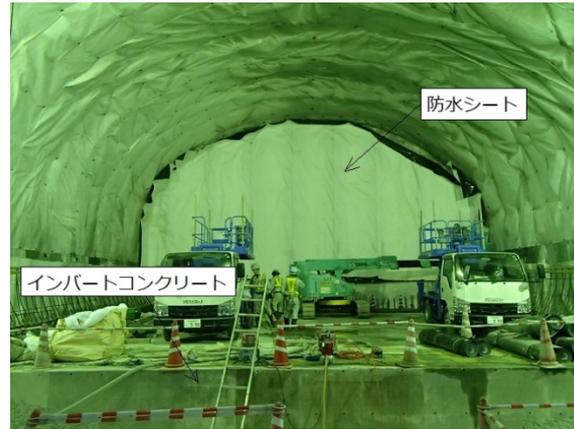
### ■トンネルの構築状況

<ナトム区間：大断面トンネル部で撮影>

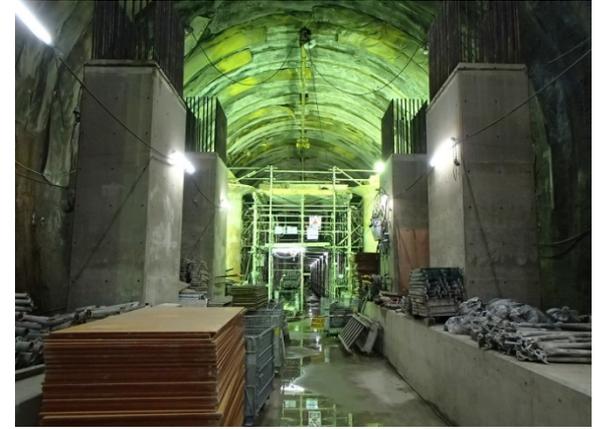
### ■トンネルの構築状況

<ナトム区間：3連トンネル部で撮影>

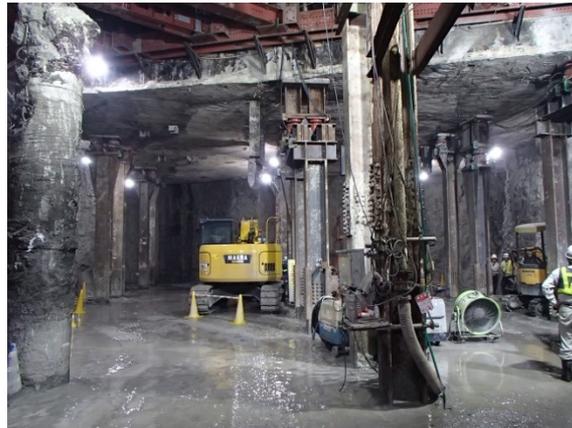
### ■仮受・一次掘削の状況

<アンダーピニング区間：空港線軌道下部で撮影>

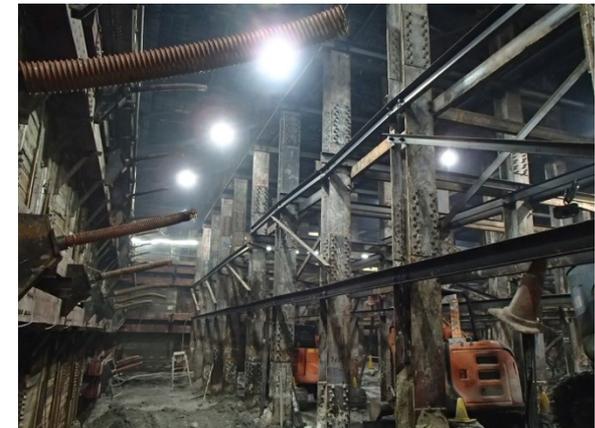
### ■二次掘削の状況

<アンダーピニング区間：JR地下街部で撮影>

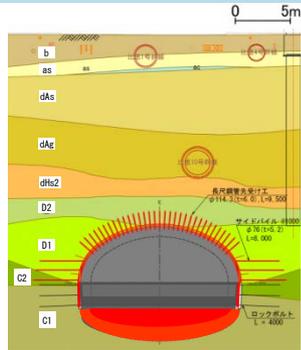
①: 大断面トンネル(全断面掘削完了)

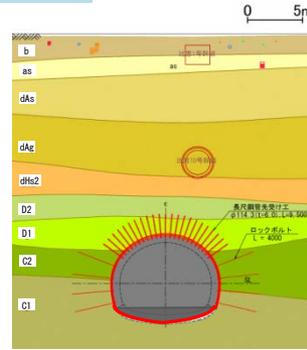
②: 標準トンネル I 型(全断面掘削完了)

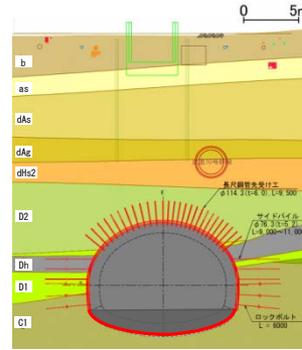
③: 標準トンネル II 型(全断面掘削完了)

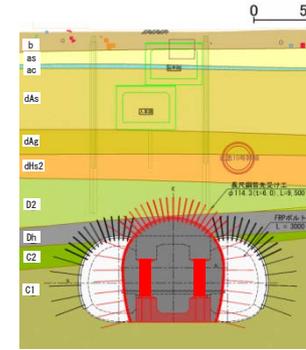
④: 3連トンネル I 型(中央坑掘削完了)

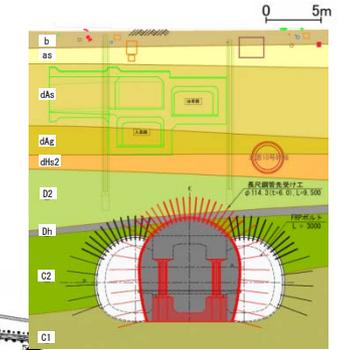
⑤: 3連トンネル II 型(中央坑掘削完了)

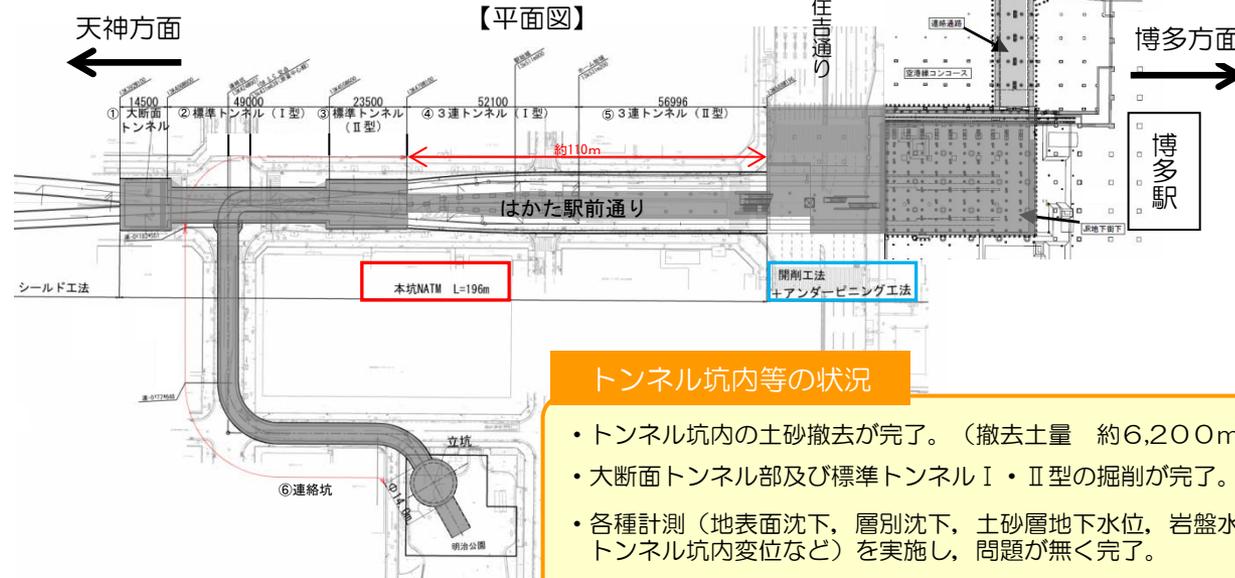
【縦断図】

トンネル坑内等の状況

- トンネル坑内の土砂撤去が完了。(撤去土量 約6,200m<sup>3</sup>)
- 大断面トンネル部及び標準トンネル I・II型の掘削が完了。
- 各種計測(地表面沈下, 層別沈下, 土砂層地下水位, 岩盤水頭, トンネル坑内変位など)を実施し, 問題が無く完了。

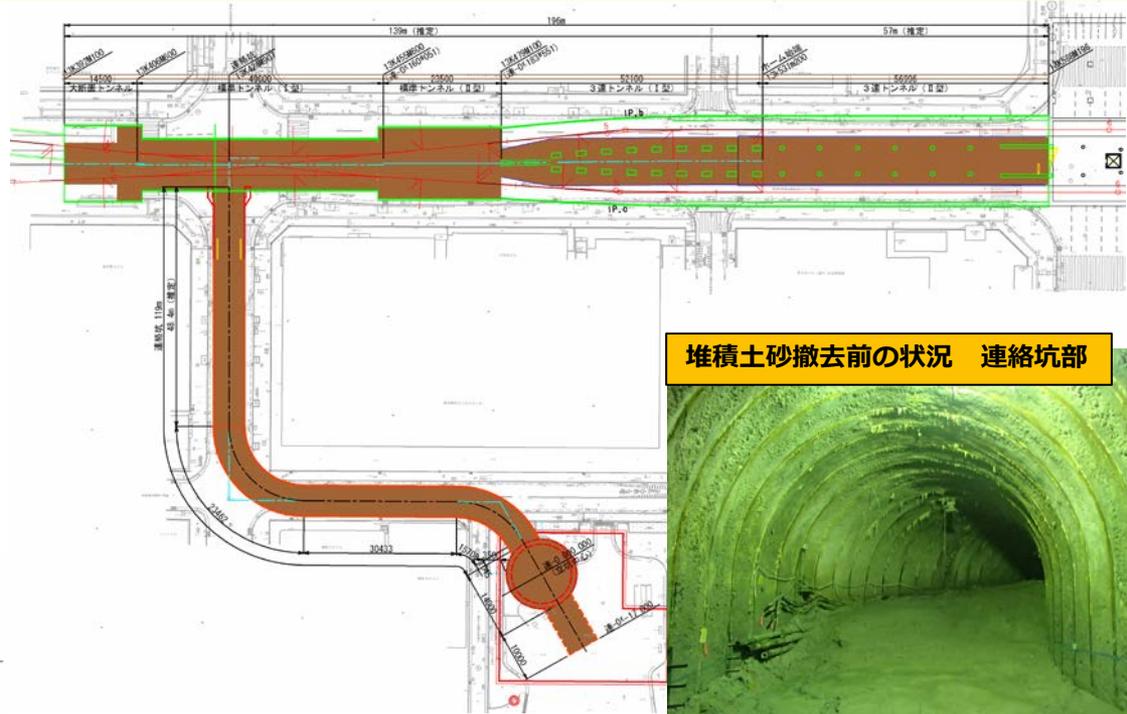
#### 土砂の堆積範囲（土砂撤去着手時点）

道路陥没によりトンネル坑内へ流入した土砂については、平成31年4月25日より撤去を開始し、令和元年9月30日に完了した。

土砂撤去時の計測項目

- 地表面沈下量
- 層別沈下量
- 土砂水位
- 岩盤水頭
- 排水量
- 坑内傾斜
- トンネル坑内変位
- 埋設物沈下量
- 周辺建物傾斜

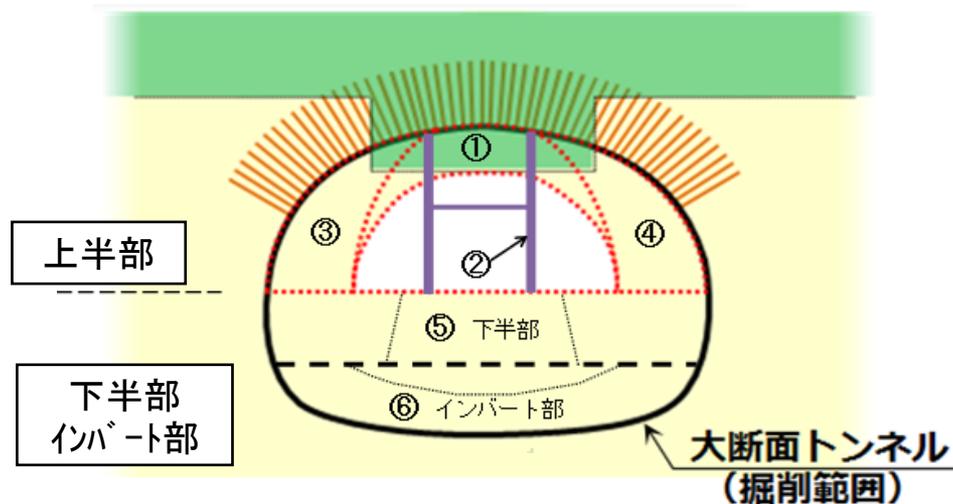
掘削手順と施工状況

事故のあったナトム区間の大断面トンネル部について、平成29年12月よりトンネル上部に人工岩盤を形成するための地盤改良を実施し、以後、トンネル内に溜まった水抜き・土砂撤去を経て、令和元年7月12日より再掘削に着手していたが、9月26日に再掘削が完了した。

掘削手順

- ① 頂設導坑掘削
- ② 鋼製支保工設置
- ③ 上半右坑掘削
- ④ 上半左坑掘削
- ⑤ 下半掘削
- ⑥ インバート掘削

掘削時の計測項目

- 地表面沈下量
- 層別沈下量
- 土砂水位
- 岩盤水頭
- 排水量
- トンネル坑内変位
- 鋼製支保工応力
- 吹付コンクリート応力
- ロックボルト軸力
- 鋼製支柱応力
- 埋設物沈下量
- 周辺建物傾斜

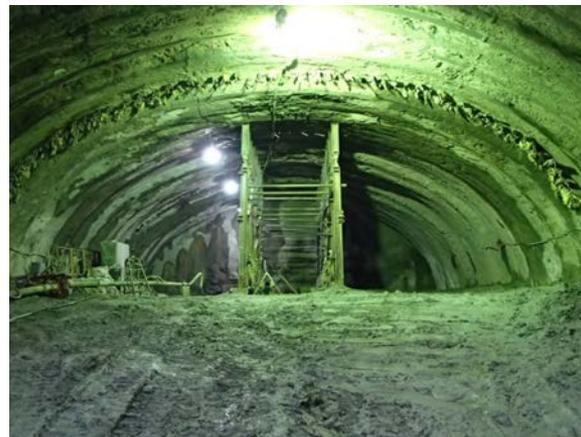
上半部掘削完了 (8月27日)

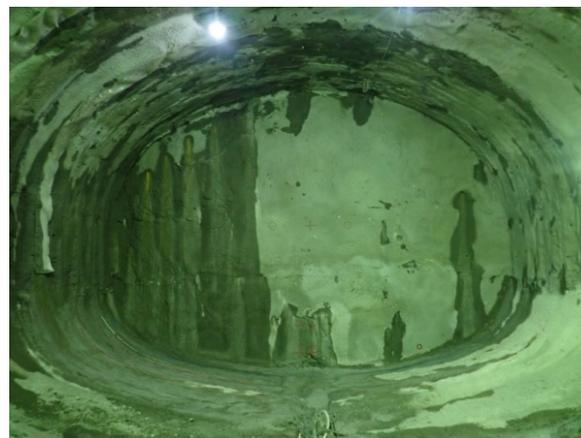
掘削完了 (9月26日)

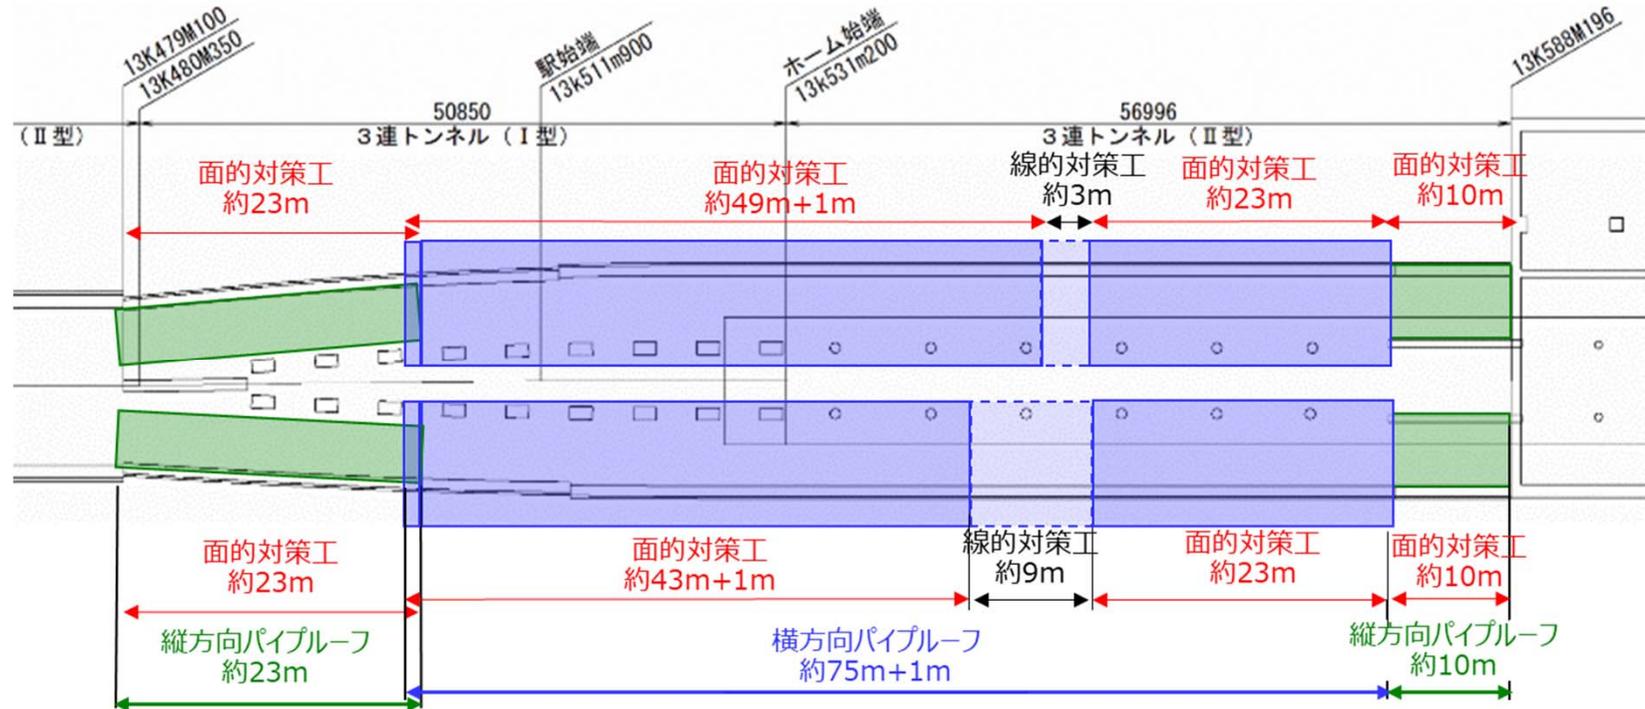
前回(第13回)の技術専門委員会では、面的パイプルーフと線的パイプルーフの基本配置を確認していたが、より安全に施工するため、地下水に対する抵抗性の評価を深め、面的対策工と線的対策工の使用範囲を下記のとおりとする。

※ 施工段階では地盤等の状況を確認しながら、状況に応じて配置の見直しや追加の補助工法を実施する。

(凡例) 面的 線的 横方向パイプルーフ  
 面的 線的 縦方向パイプルーフ
