(報告資料2)

2. 地質調査結果（概要）について

平成29年 11月 7日（水）

福岡市交通局

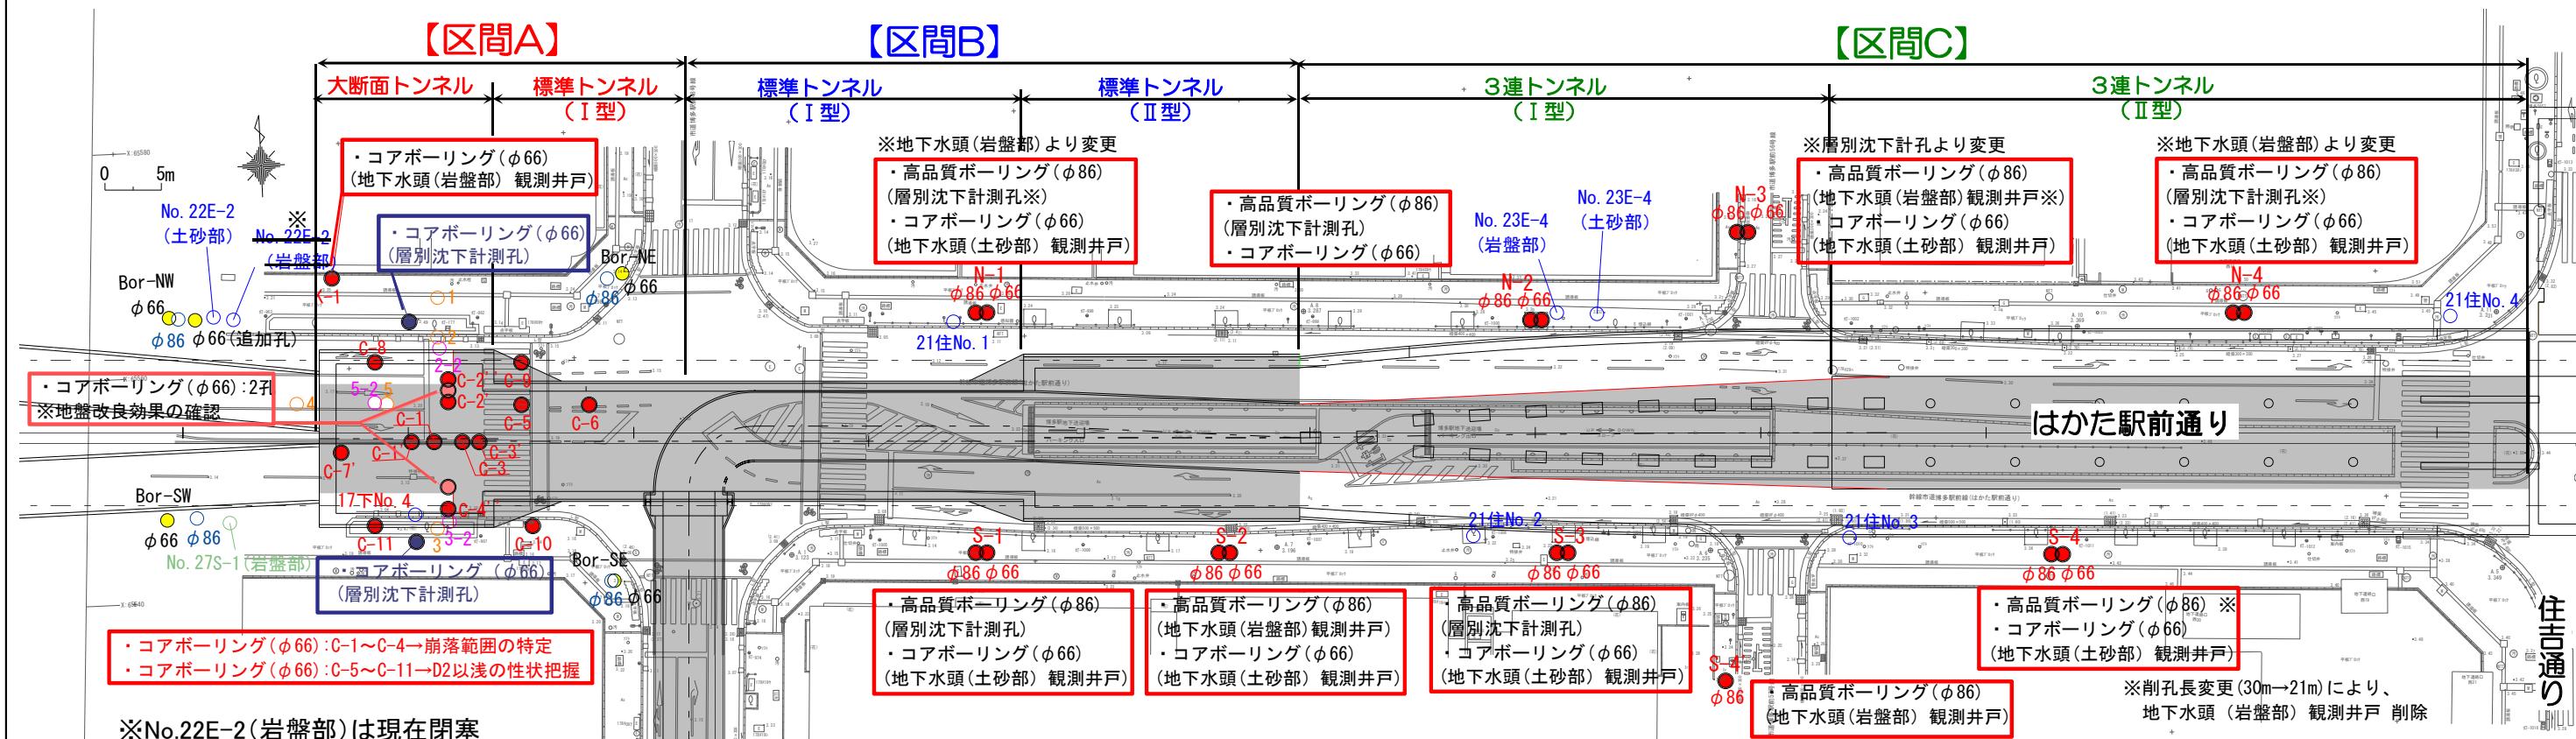
2) 地質調査位置・調査項目

- ※1 埋設物を試掘で確認して実施可否を判断した。
- ※2 地元協議に伴い一部計画を変更した。
- ※3 3連区間の調査孔はN-3、S-4'を除き、ロックボルトの施工範囲内。
- ※4 トンネル坑内にボーリングを貫通させない配置。

- 【区間A】**
- ①D2層崩壊の範囲調査
 - ②陥没範囲内の不均質性の確認（追加）
 - ③地盤改良効果確認

→ 陥没部を中心とし、崩壊・改良範囲を確認できる範囲

- 【区間B】**
- ①インバート掘削のための地質情報の取得
 - ②水抜きの際の地盤拳動予測のための地質情報の取得

→ 脆弱な炭質頁岩が出現し始めた位置を起点とし、約30m間隔で配置

- 【区間C】**
- ①左右坑掘削のための地質情報の取得
 - ②水抜きの際の地盤拳動予測のための地質情報の取得

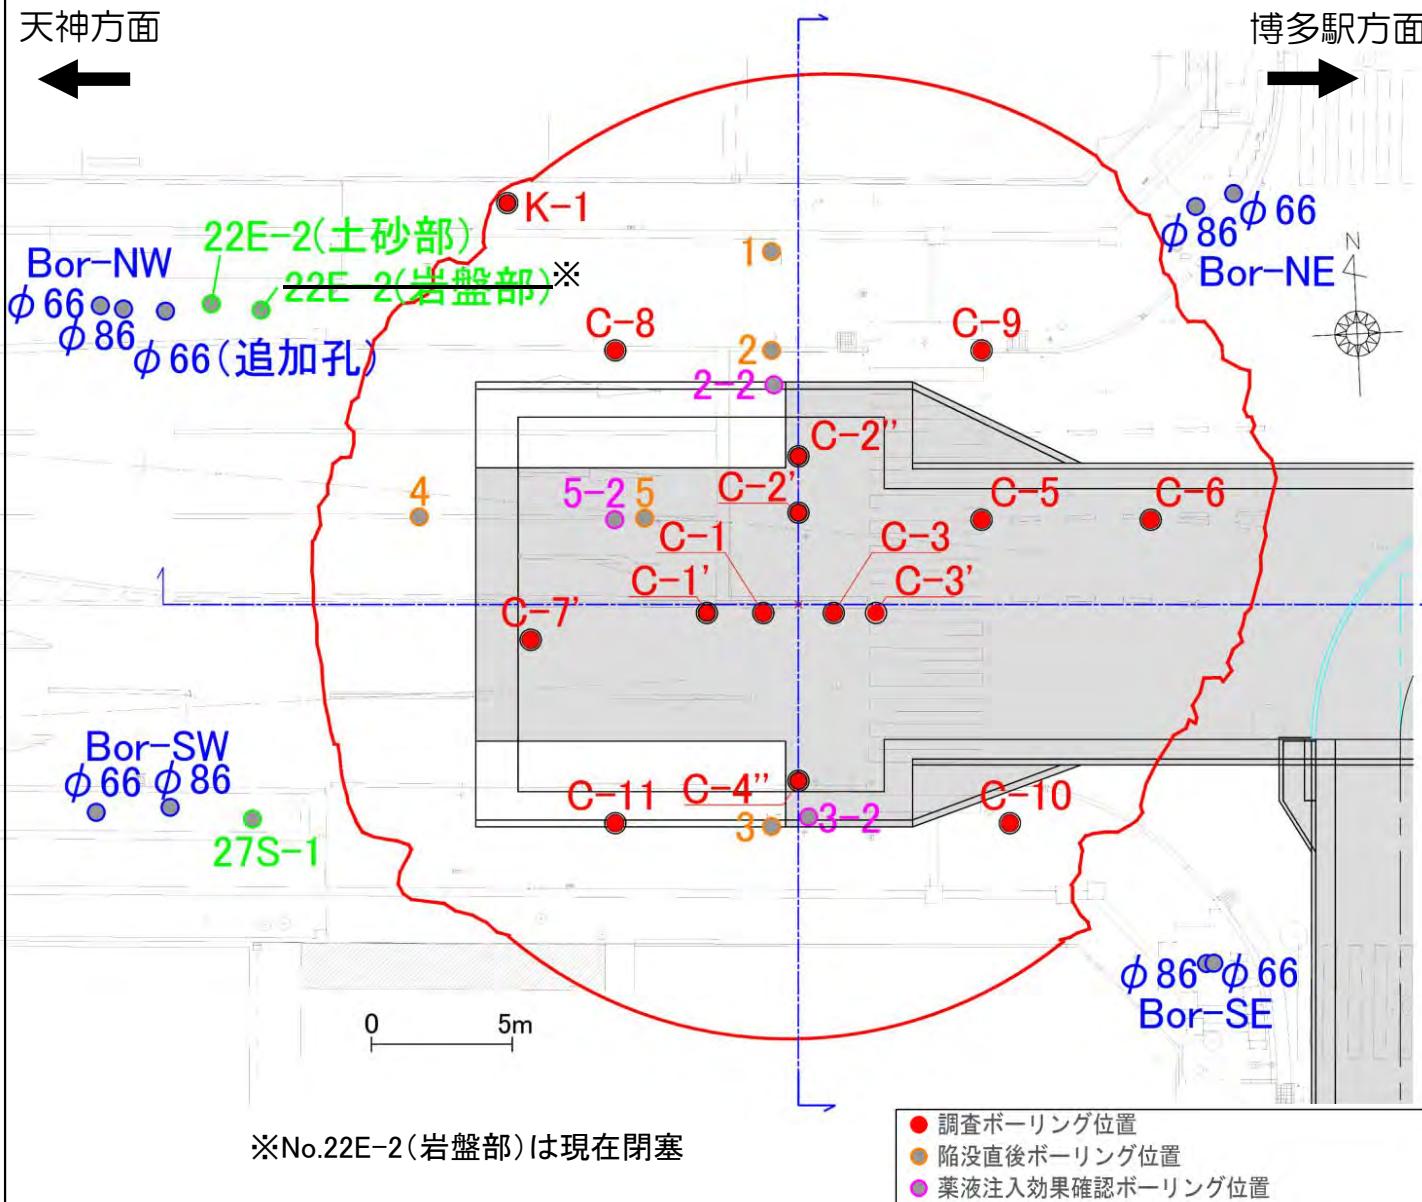
1) 調査位置・調査項目(大断面部トンネル部)

I. 陥没形状の把握:C-1~C-4"

: 削孔深度は、D2層上端面(G.L.-17.0 m)まで 【計画】:4本→【変更】:7本(完了)

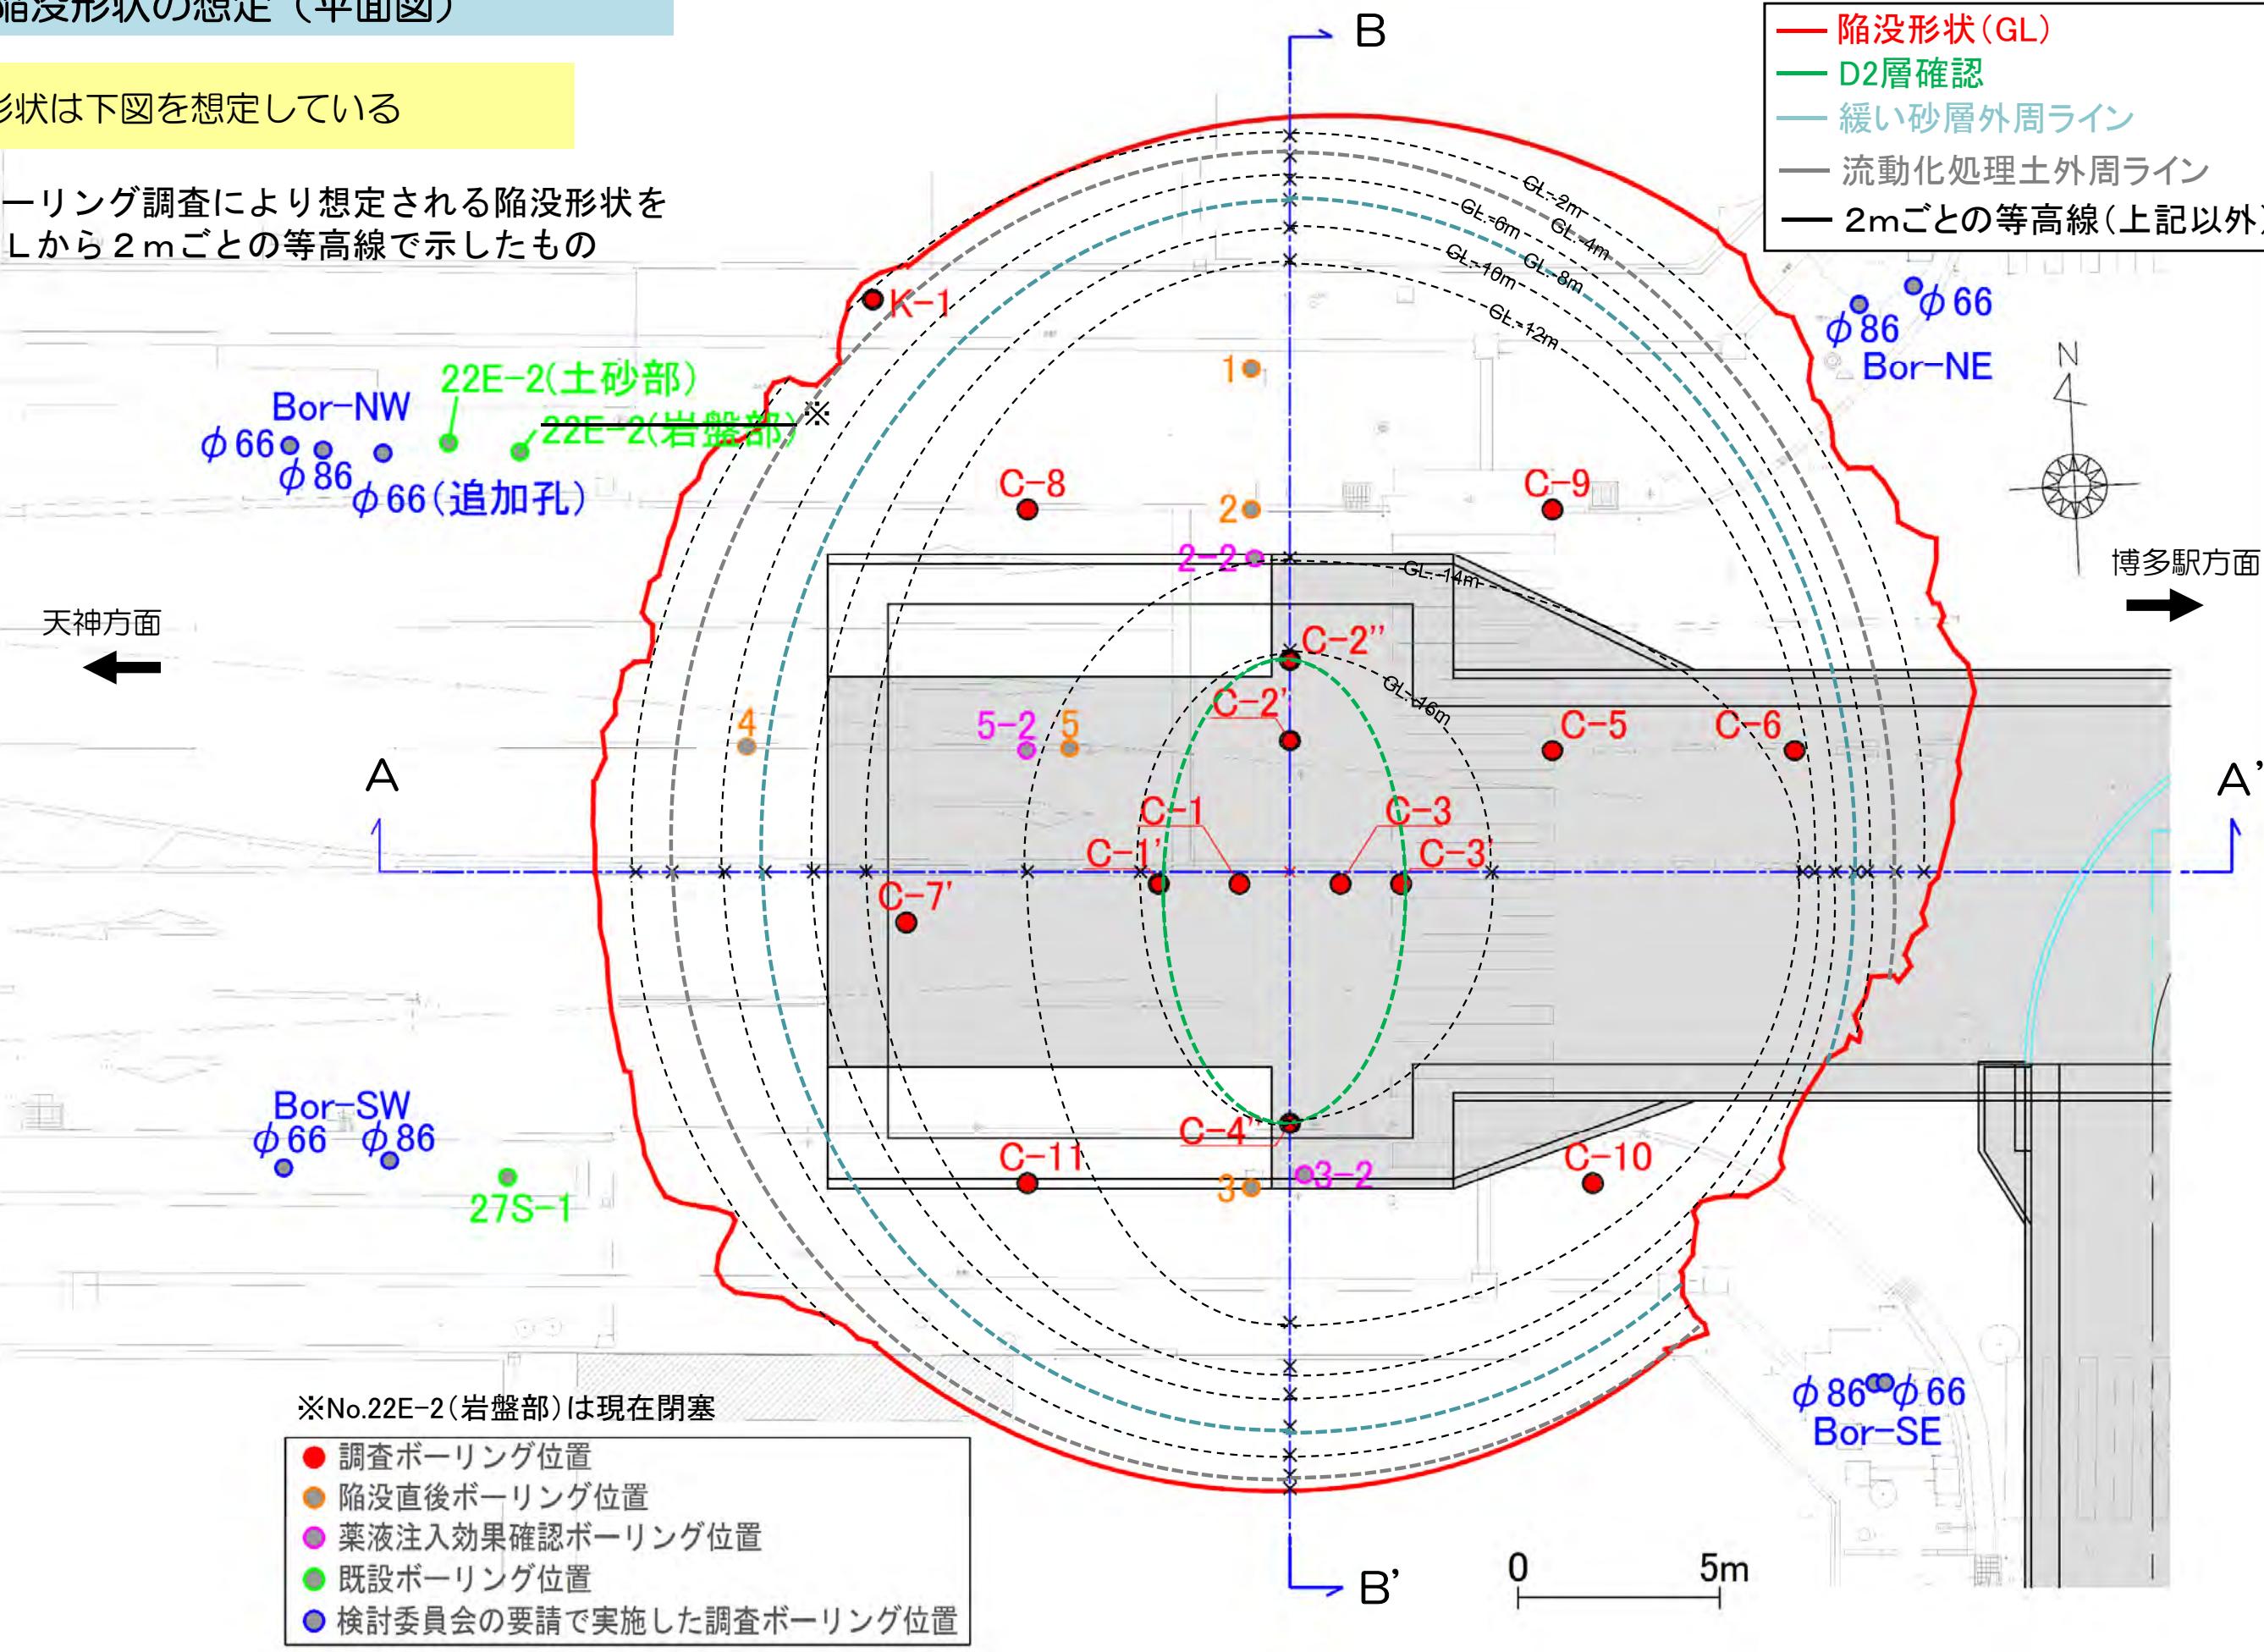
3) 陥没形状の想定（平面図）

陥没形状は下図を想定している

※ボーリング調査により想定される陥没形状をGLから2mごとの等高線で示したもの

- 崩落孔は横断方向 11.6m 縦断方向 6.0m以内であることを確認した。
- 異物等混入状況を整理した。
- 流向流速は、規則性を持った流れ（崩落孔に向かうようなもの）は確認できなかった。

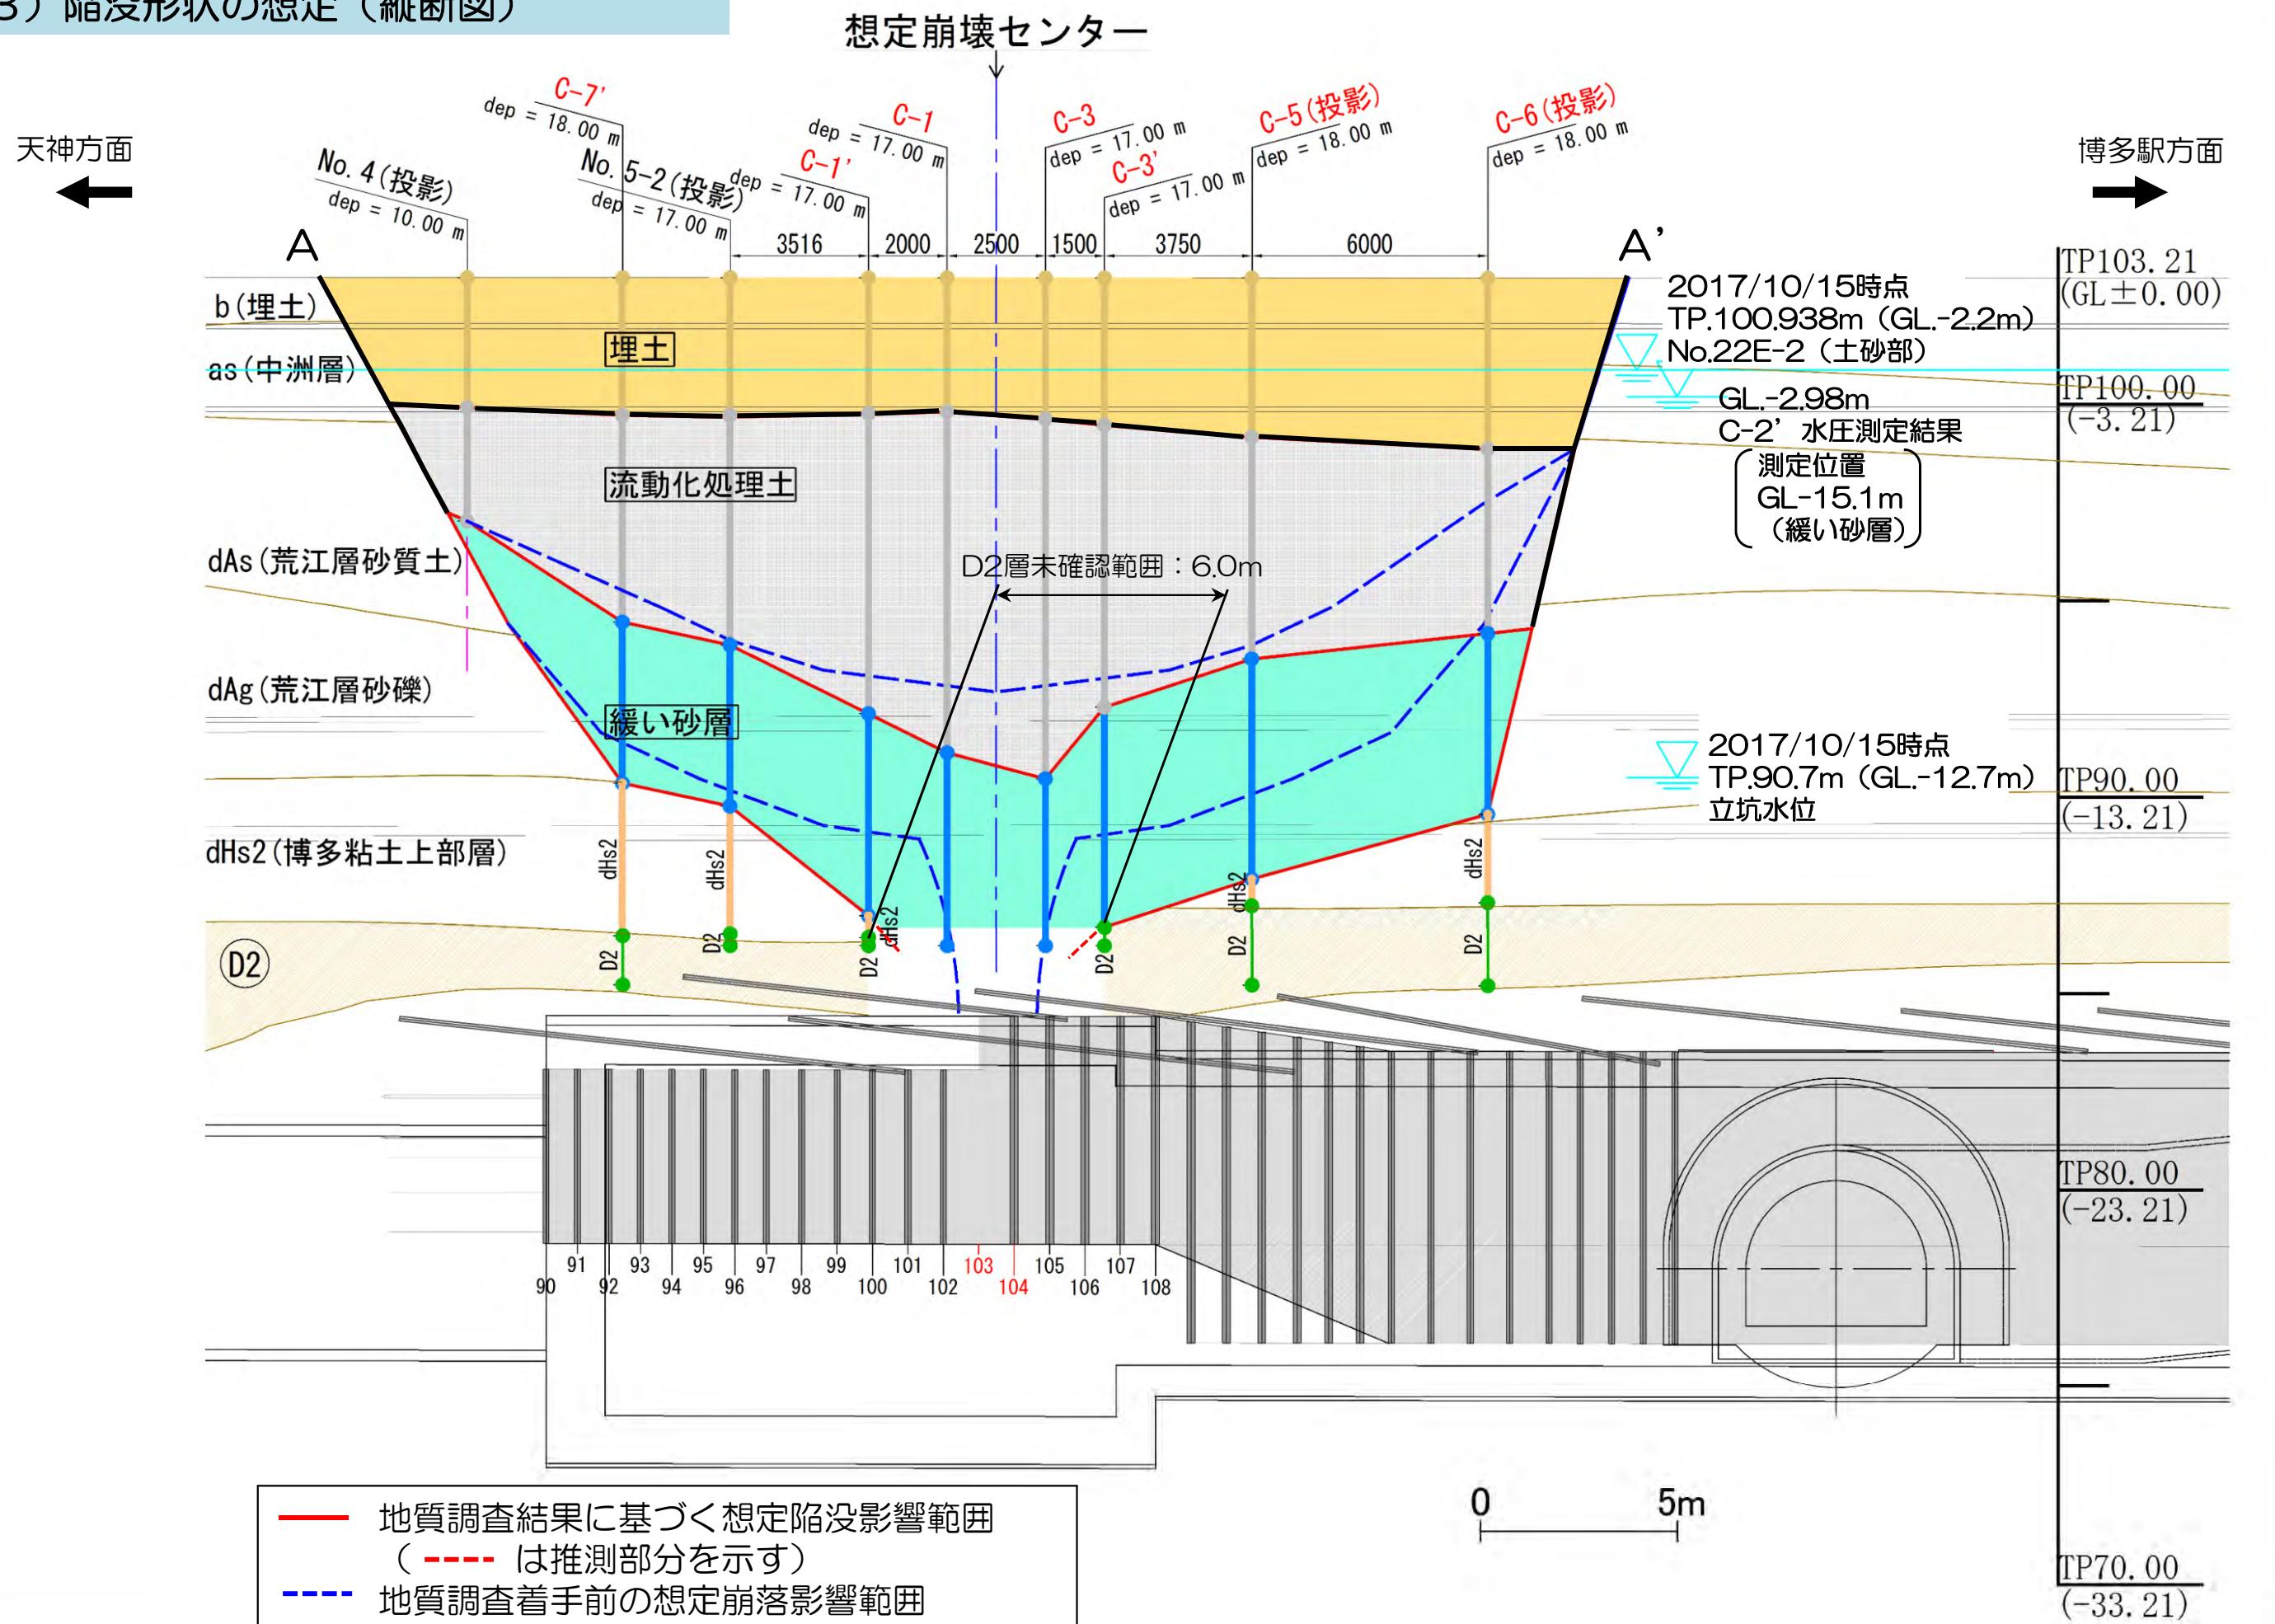
3) 陥没形状の想定（縦断図）

— 地質調査結果に基づく想定陥没影響範囲
 (---は推測部分を示す)
 - - - 地質調査着手前の想定崩落影響範囲

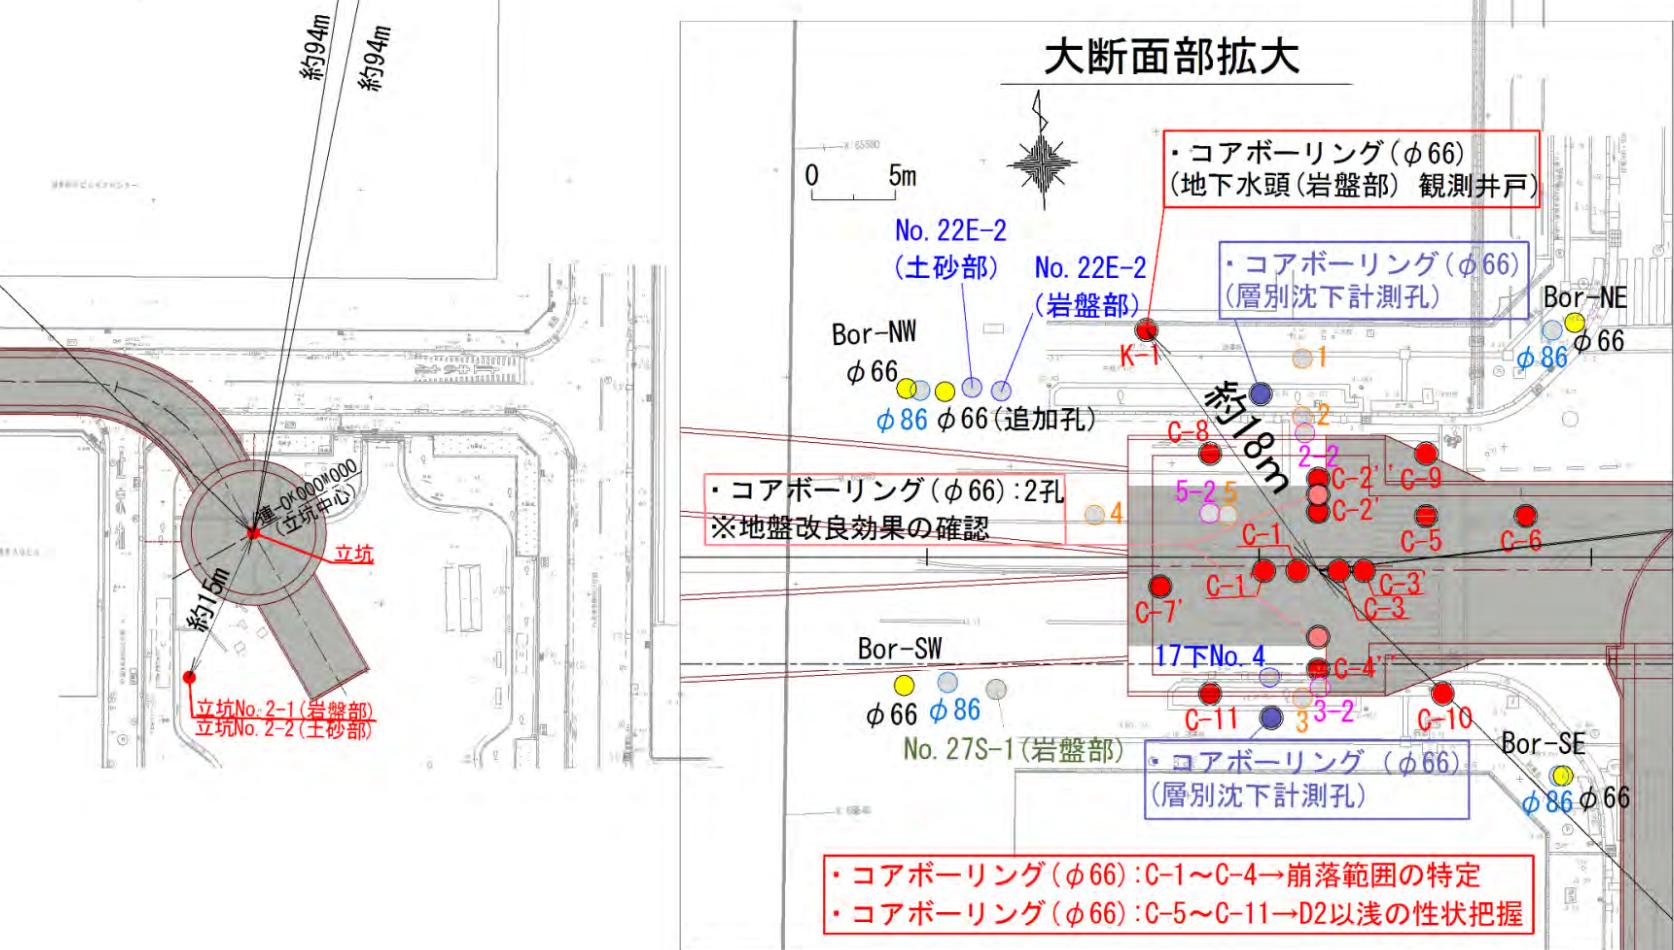
参考) 調査位置・計測位置平面図

追加調査位置・地下水位測定位置

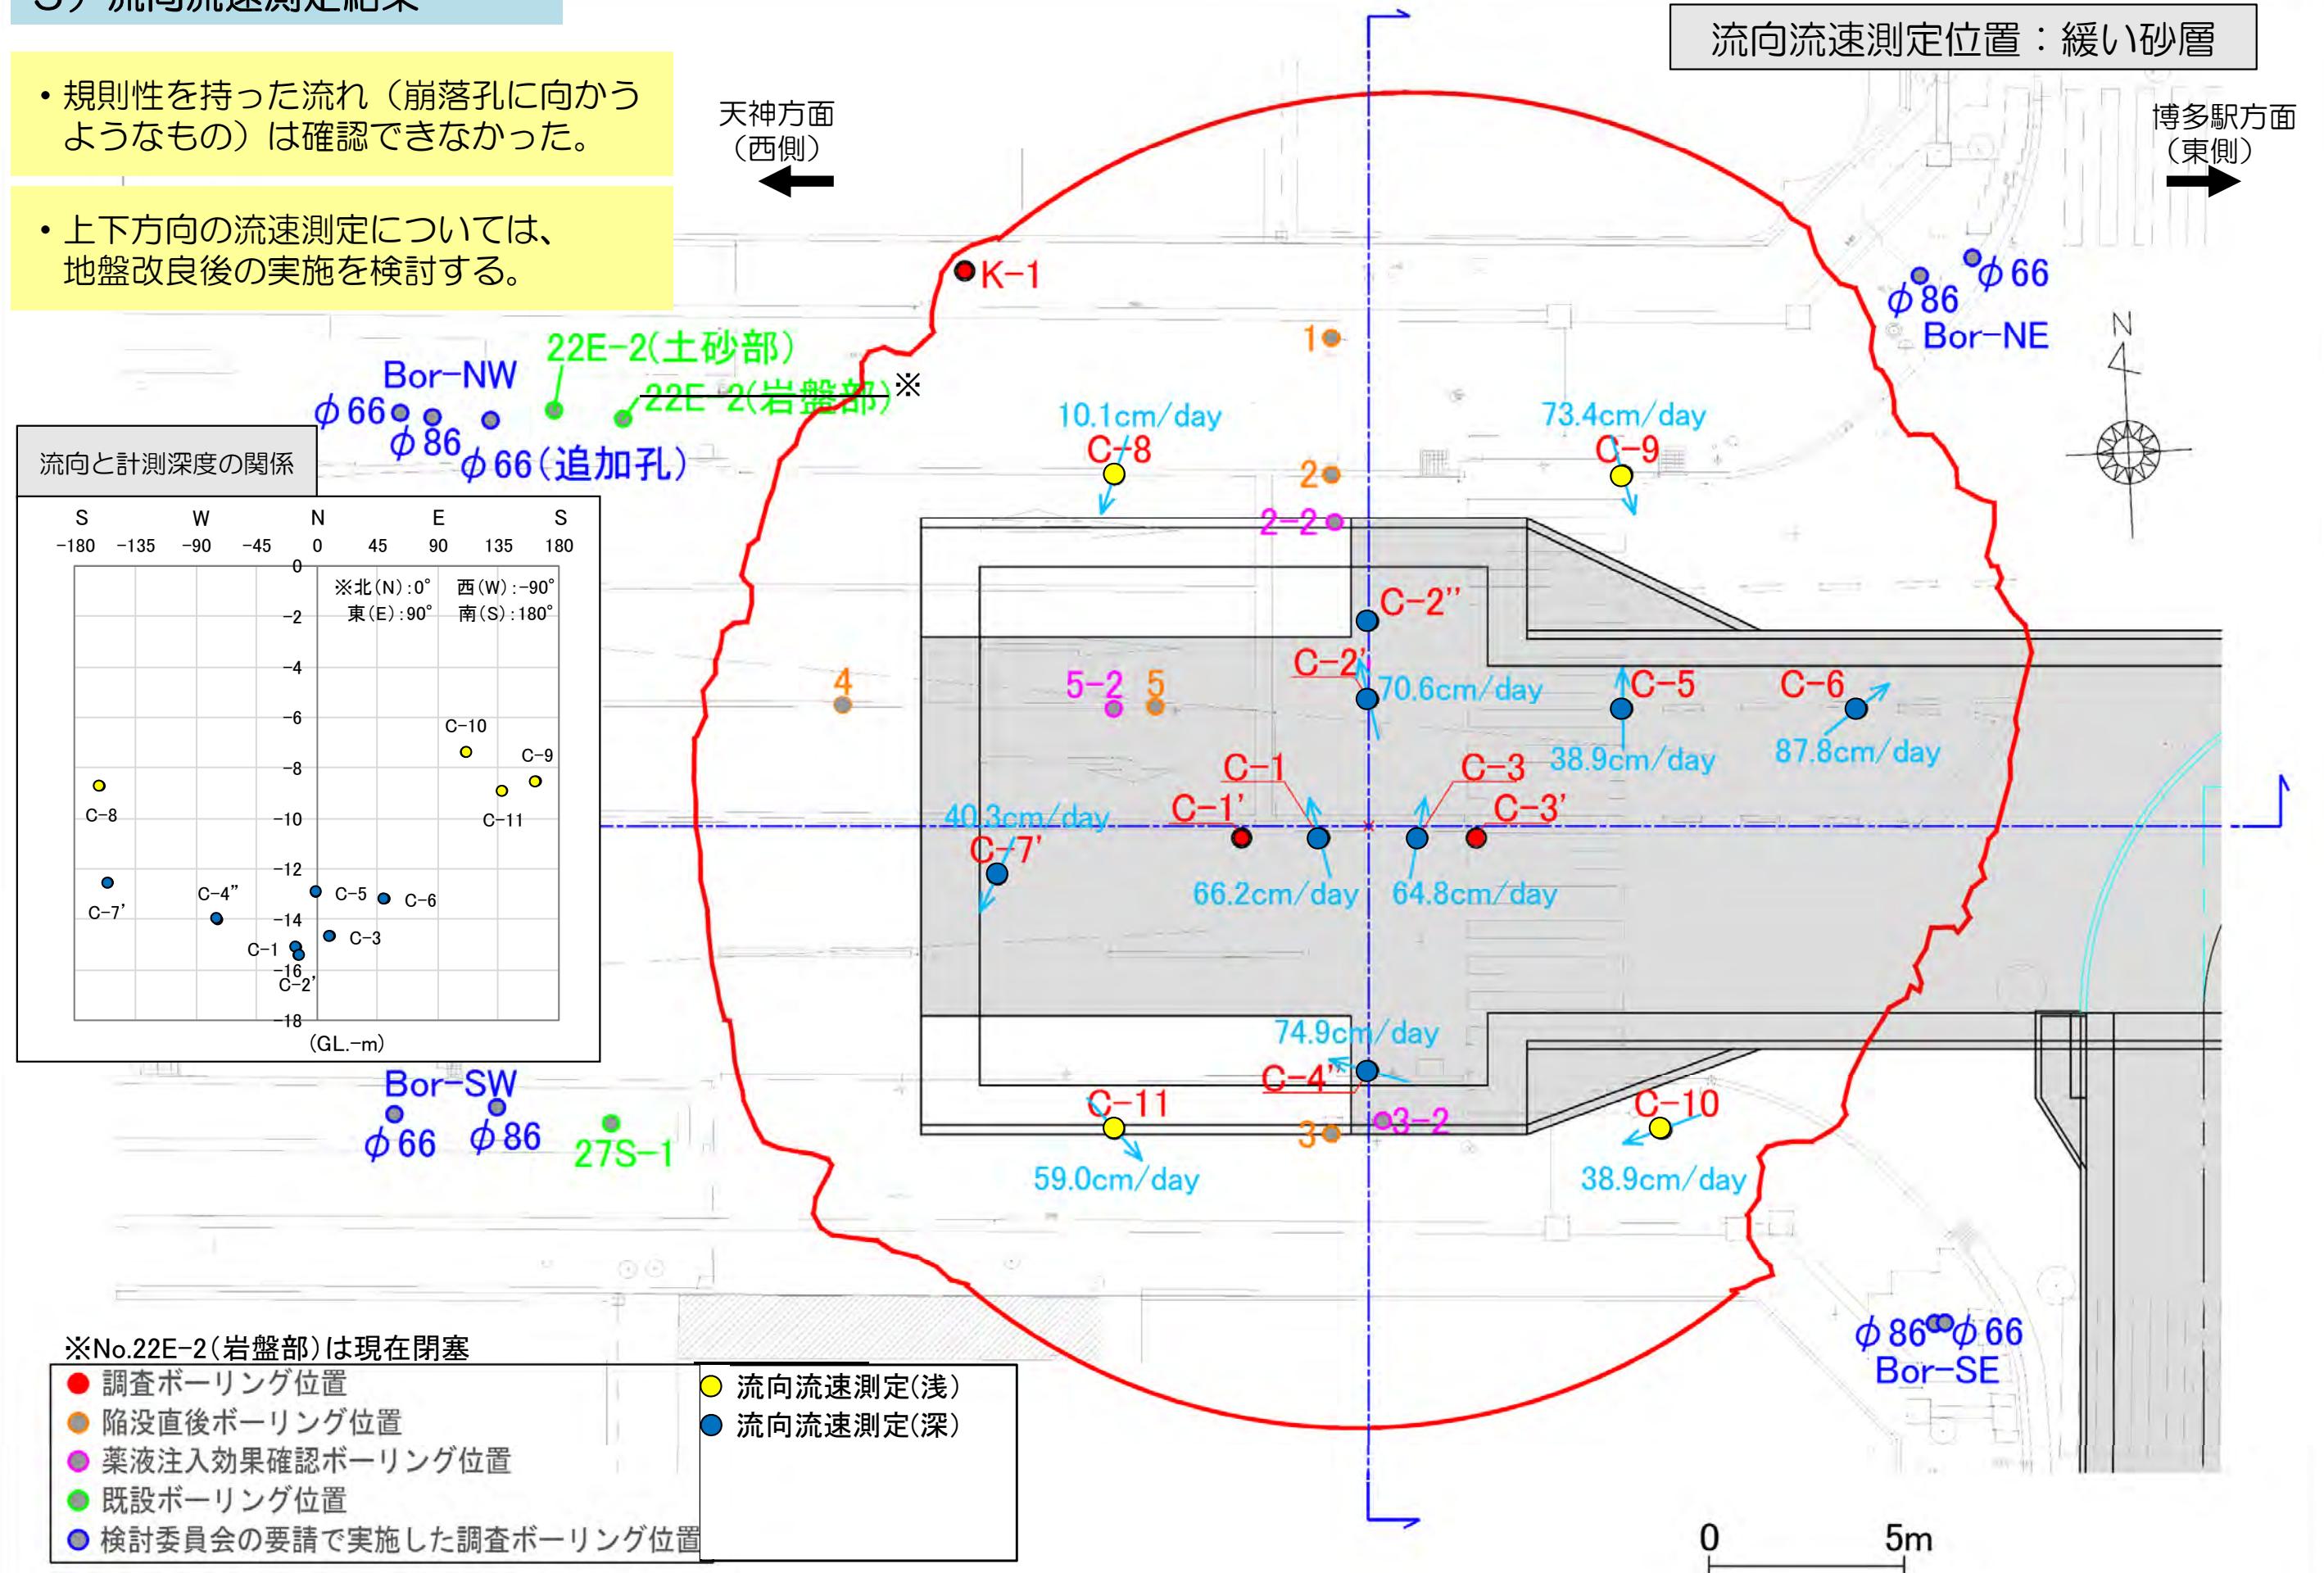
5) 流向流速測定結果

- 規則性を持った流れ（崩落孔に向かうようなもの）は確認できなかった。
- 上下方向の流速測定については、地盤改良後の実施を検討する。

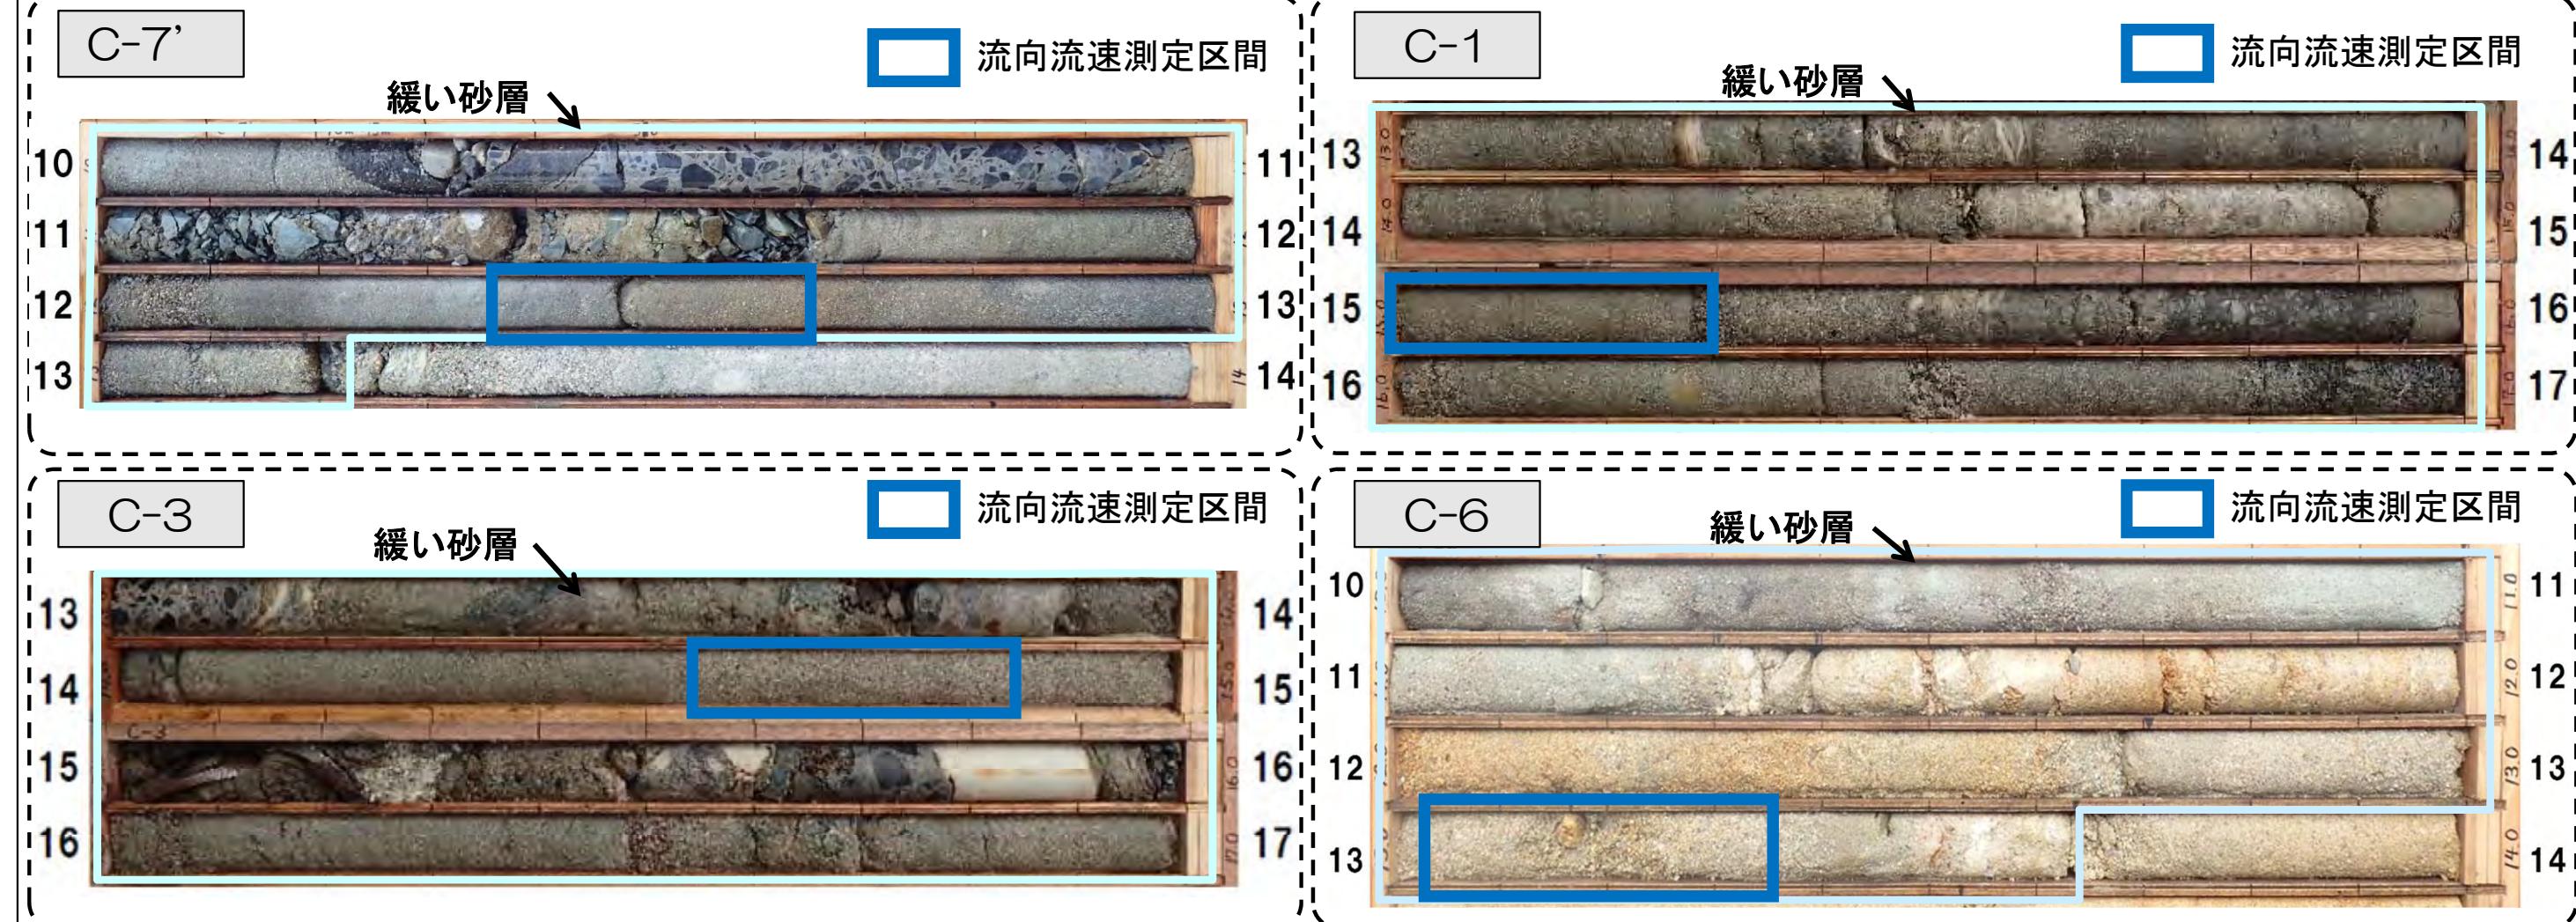
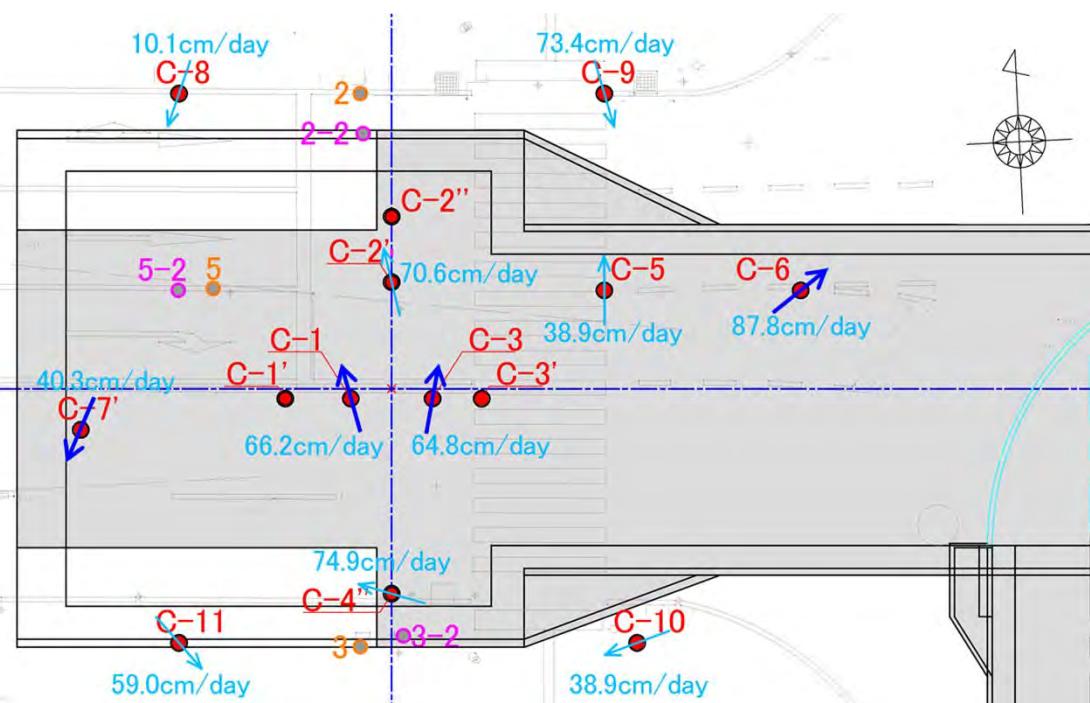
○流向流速測定位置のボーリングコア

孔名	測定深度(GL.-m)	地層名称	透水係数(cm/s)	流向	流速(cm/s)	崩落中心からの距離(m)
C-1	15.00 ~ 15.30	緩い砂層	-	N14.8W	66.2	1.25
C-2'	15.30 ~ 15.60	緩い砂層	$9.87 \times 10^{-5} \sim 2.61 \times 10^{-4}$	N13.4W	70.6	3.25
C-3	14.55 ~ 14.85	緩い砂層	-	N10.5E	64.8	1.25
C-4''	13.90 ~ 14.20	緩い砂層	-	N73.8W	74.9	6.25
C-5	12.80 ~ 13.10	緩い砂層	$1.42 \times 10^{-4} \sim 2.73 \times 10^{-3}$	N0.7W	38.9	7.16
C-6	13.05 ~ 13.35	緩い砂層	$5.67 \times 10^{-4} \sim 1.22 \times 10^{-3}$	N51.3E	87.8	12.86
C-7'	12.35 ~ 12.85	緩い砂層	$8.63 \times 10^{-5} \sim 2.84 \times 10^{-4}$	S24.6W	40.3	9.55
C-8	8.50 ~ 9.00	緩い砂層	$1.01 \times 10^{-3} \sim 1.65 \times 10^{-3}$	S19.0W	10.1	9.60
C-9	8.40 ~ 8.70	緩い砂層	$5.71 \times 10^{-4} \sim 1.02 \times 10^{-3}$	S16.2E	73.4	9.60
C-10	7.15 ~ 7.65	緩い砂層	$1.41 \times 10^{-5} \sim 6.36 \times 10^{-4}$	S69.6W	38.9	10.57
C-11	8.80 ~ 9.10	緩い砂層	$2.43 \times 10^{-4} \sim 1.07 \times 10^{-3}$	S41.5E	59.0	9.89

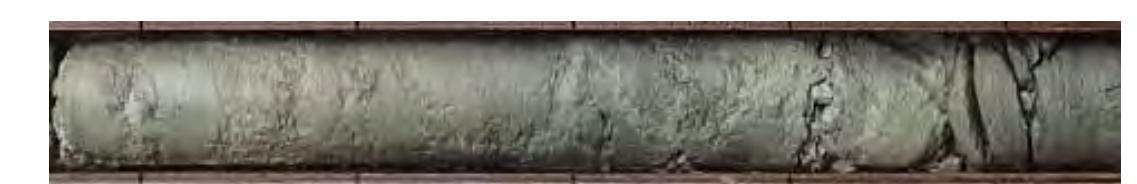
①変形係数 E_0 ：最小値 (N-4 : 7,800kN/m²)

- ・変形係数最小値（平均値の約1/10）
- ・風化していないが、破碎されている。
- ・D2とDhの間にあり、他のボーリングでも数ヶ所確認された。

Dc2(強風化頁岩)

→破碎され、粘土を介在する。

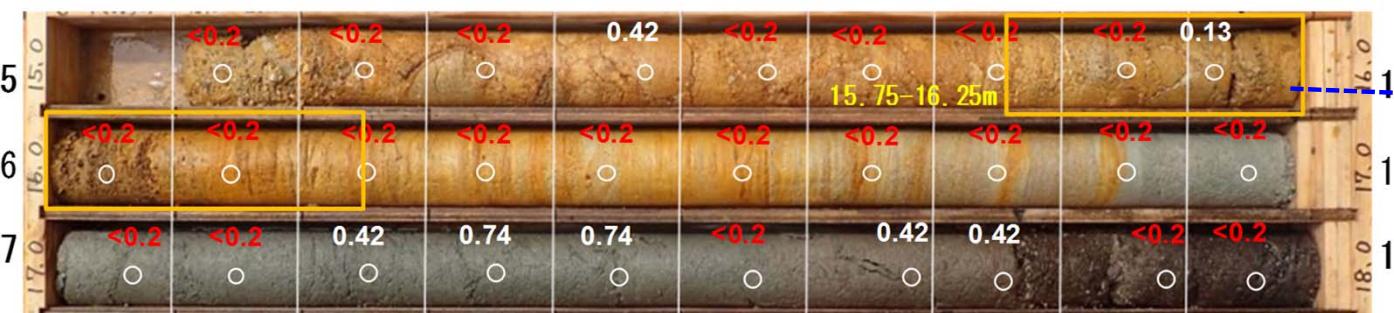
②変形係数 E_0 ：最大値 (S-4 : 399,300kN/m²)

- ・変形係数最大値（平均値の約5倍）。
- ・礫岩が風化したD2層（表記はDsとした）。
- ・N-3、S-2、S-4でも礫岩質D2を確認した（大断面部は未確認）。

Ds2(強風化礫岩)

→礫岩が岩芯まで風化している。
