(報告資料2)

2. 地質調査結果（概要）について

平成29年 11月 7日（水）

福岡市交通局

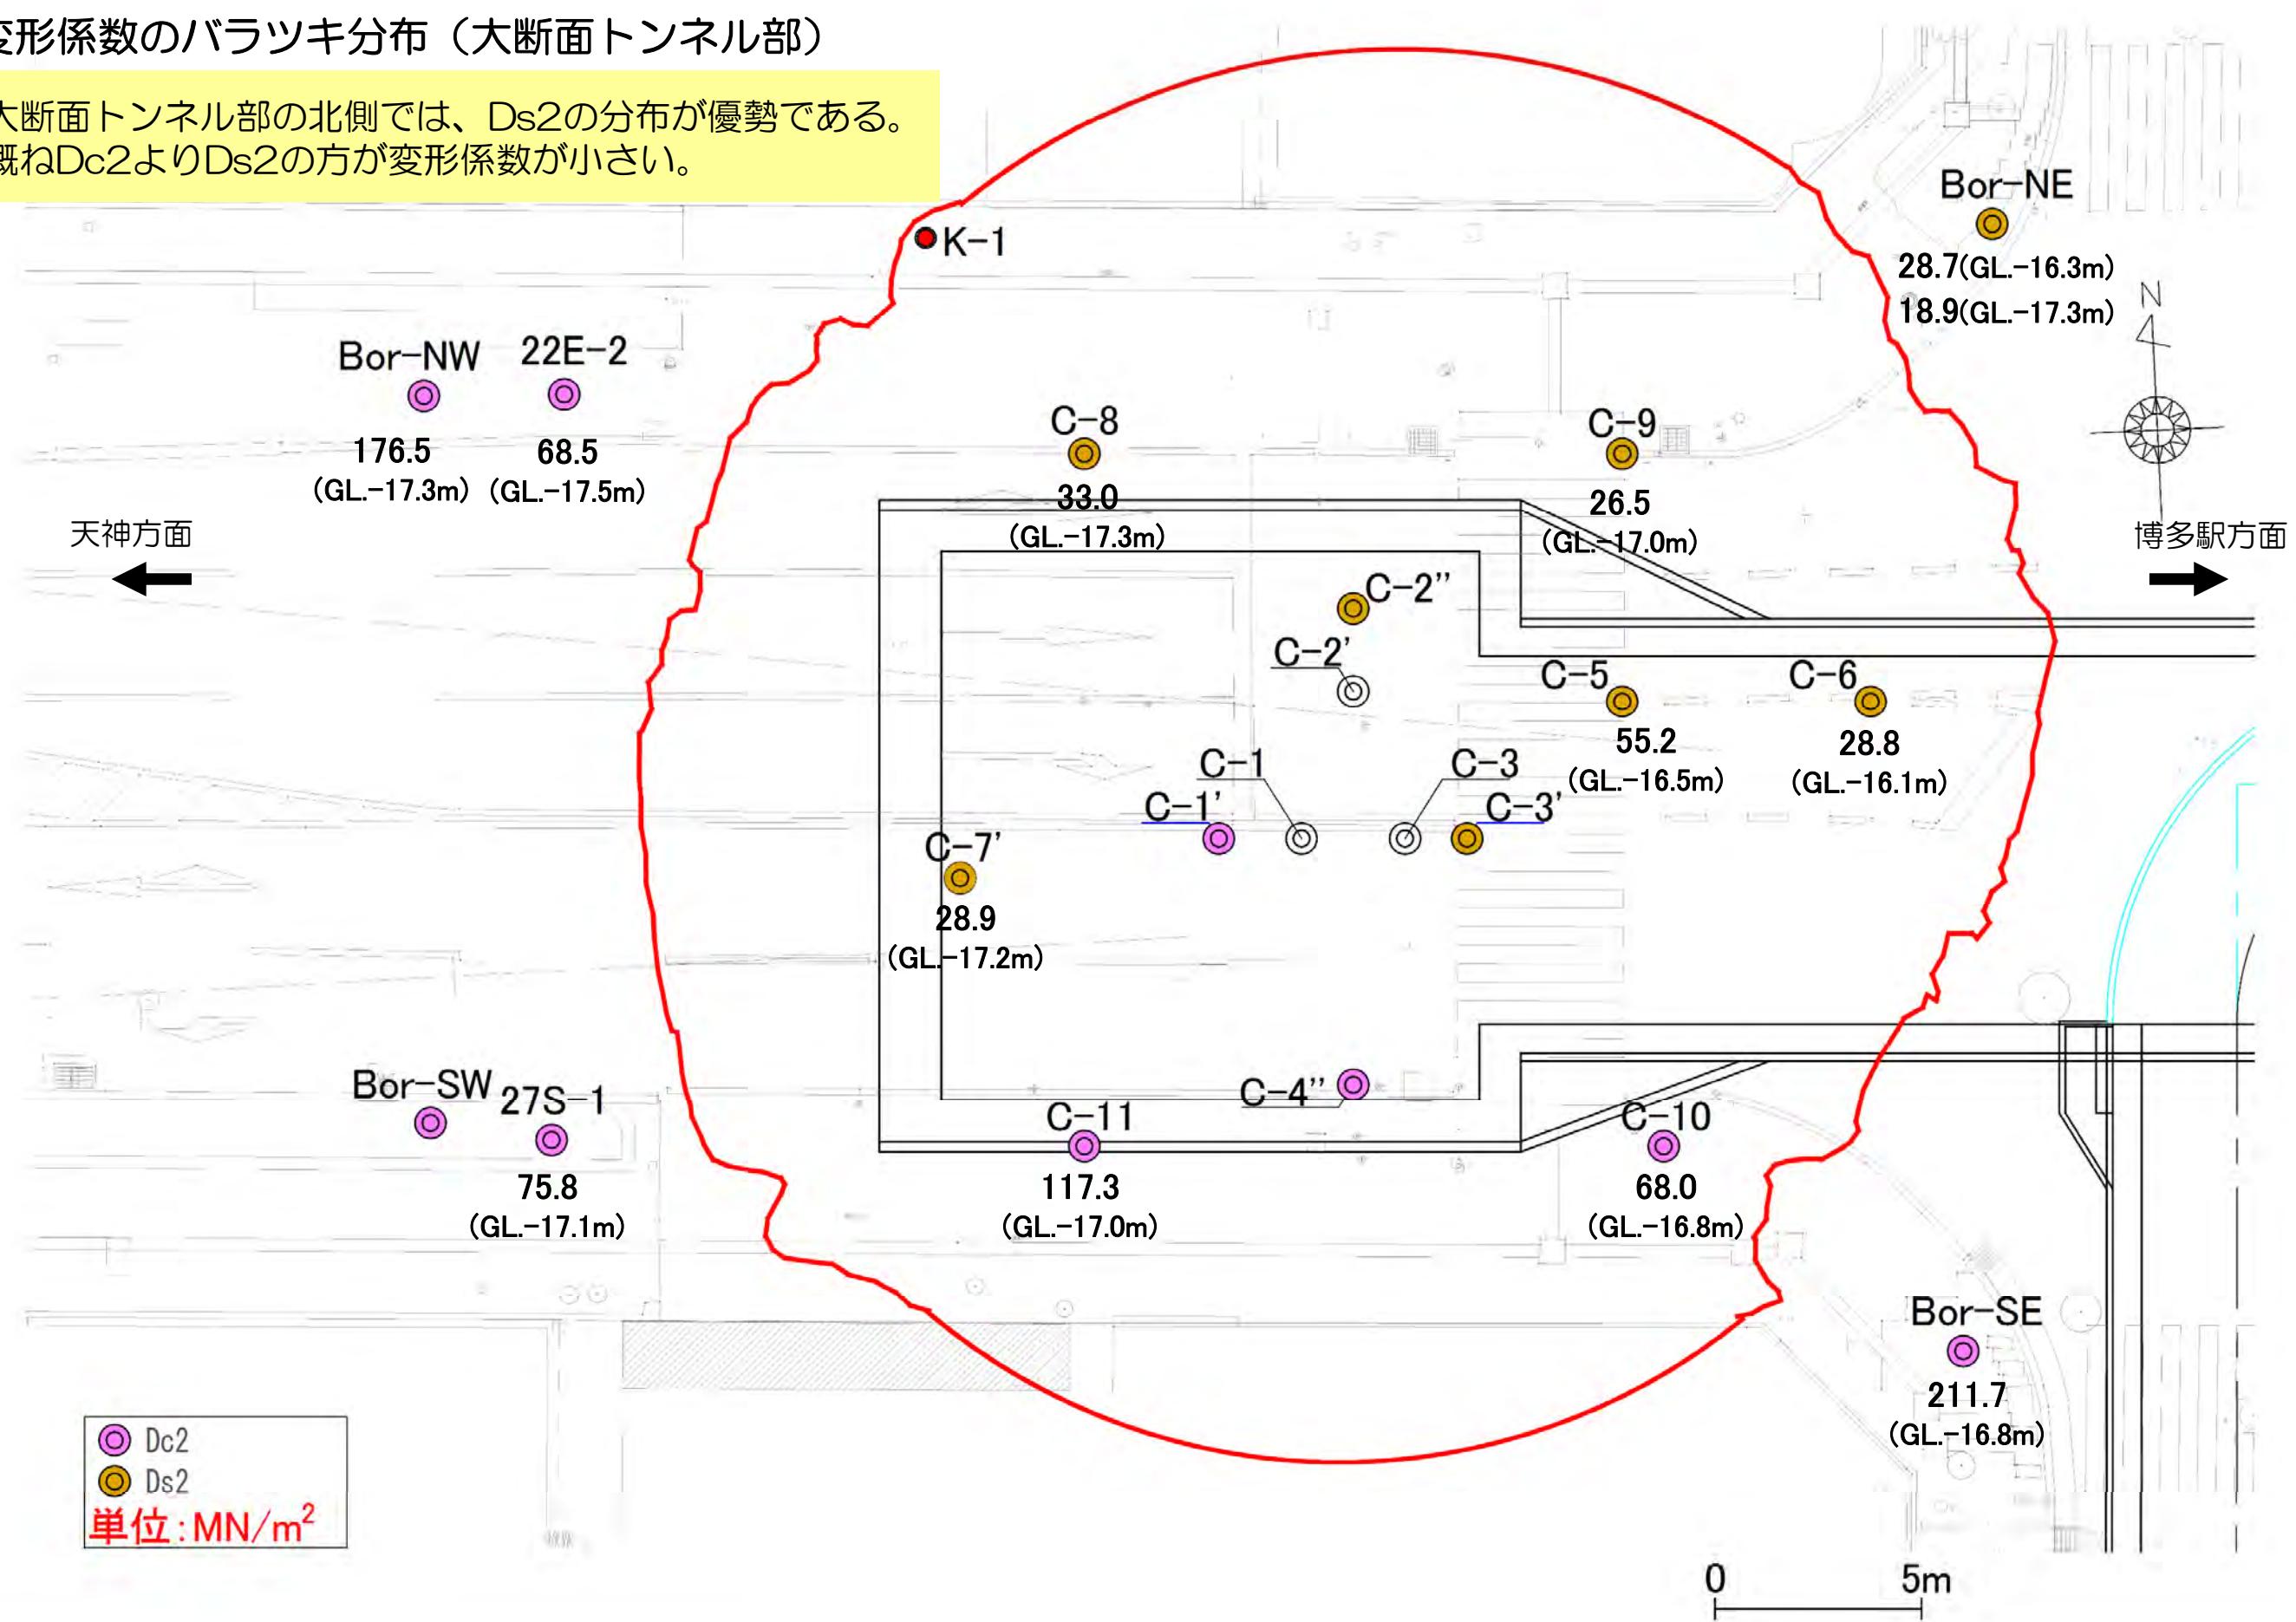
○変形係数のバラツキ分布（大断面トンネル部）

- ・大断面トンネル部の北側では、Ds2の分布が優勢である。
- ・概ねDc2よりDs2の方が変形係数が小さい。

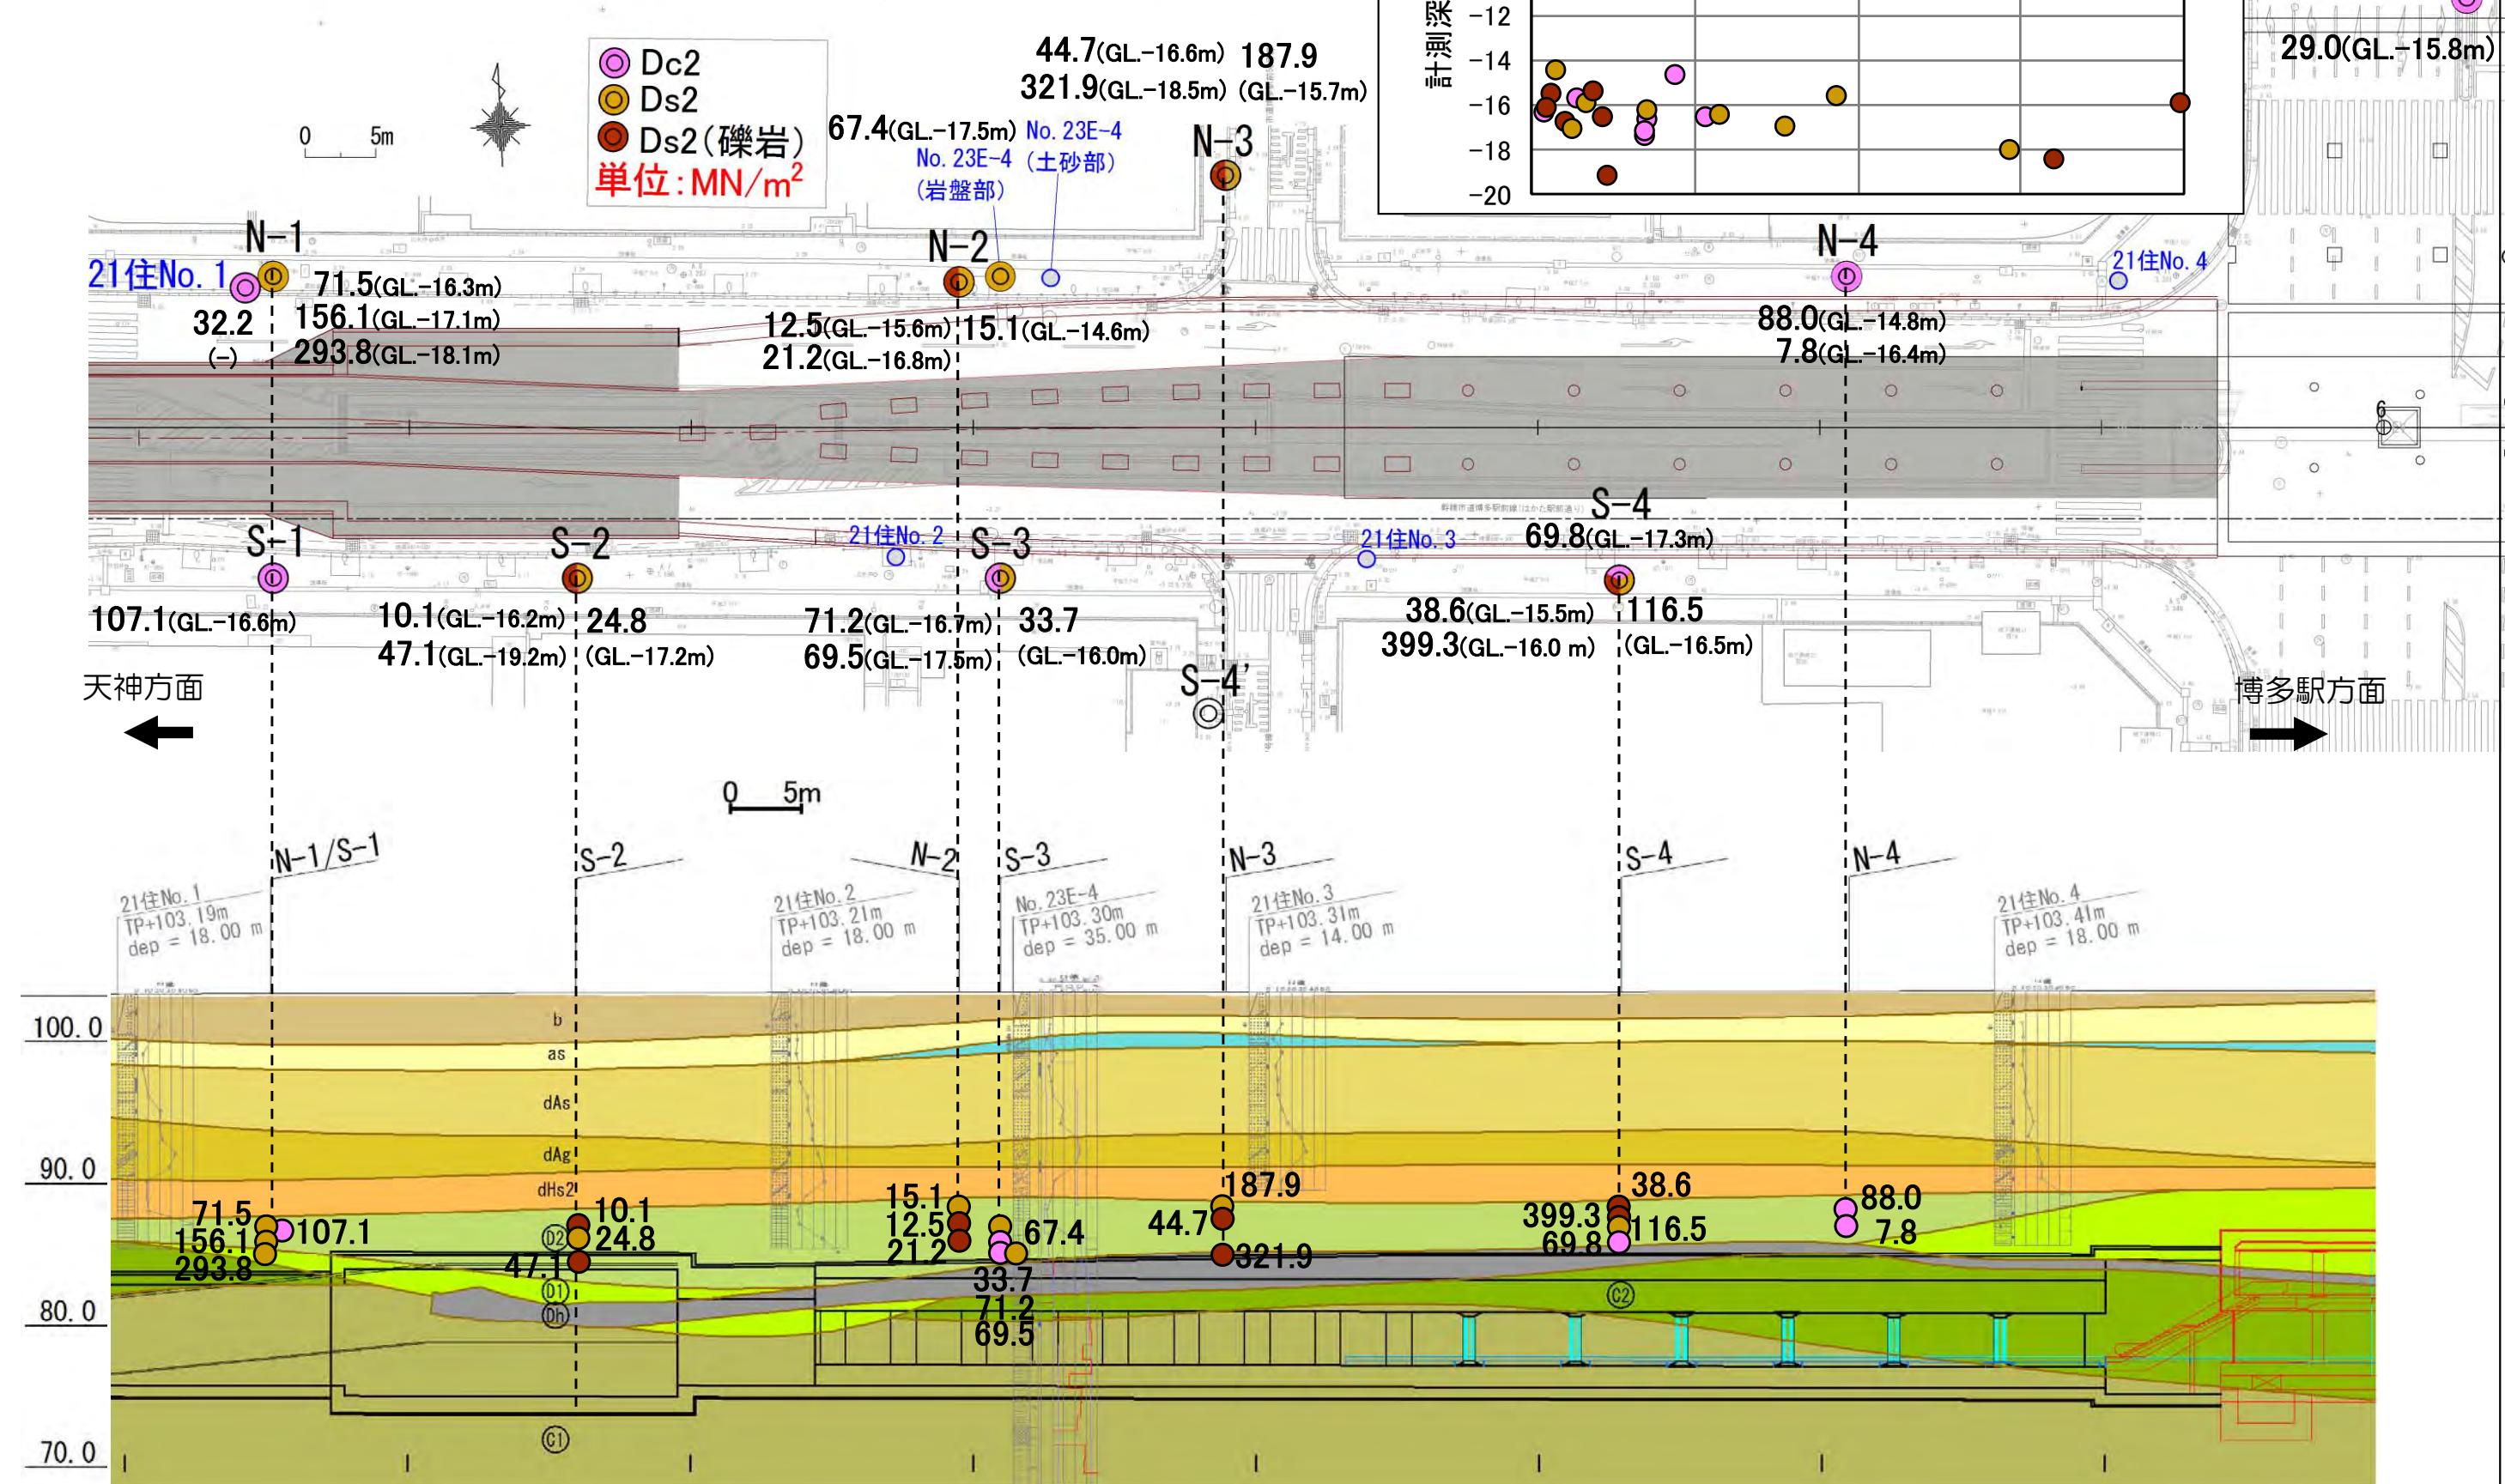
○変形係数のバラツキ分布（標準～3連トンネル部）

標準～3連トンネル部では、Dc2とDs2が互層状に分布している。

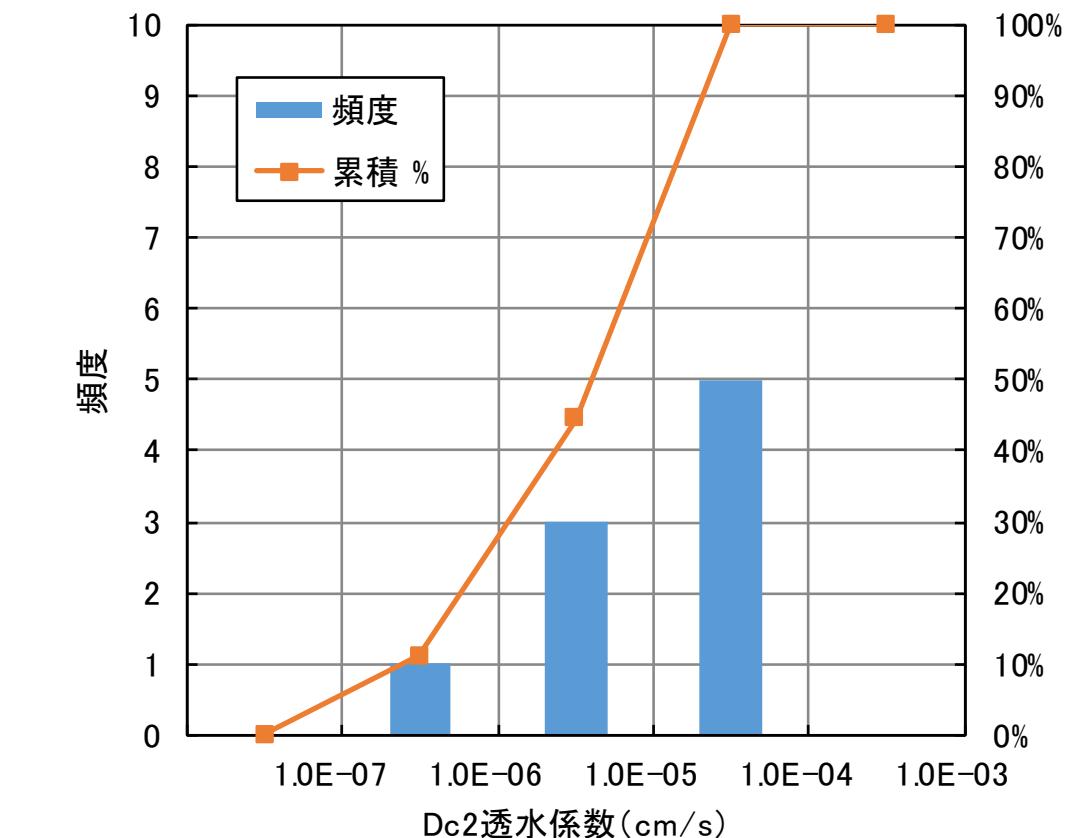
Dc2

- Dc2層の透水係数Kは $8.35 \times 10^{-7} \sim 7.54 \times 10^{-5}$ cm/sで分布している。
- Ds2層の透水係数Kは $8.35 \times 10^{-7} \sim 2.54 \times 10^{-5}$ cm/sで分布している。

・透水係数は「ルジオンテスト技術指針・同解説(H18.7)」に基づき算定した。

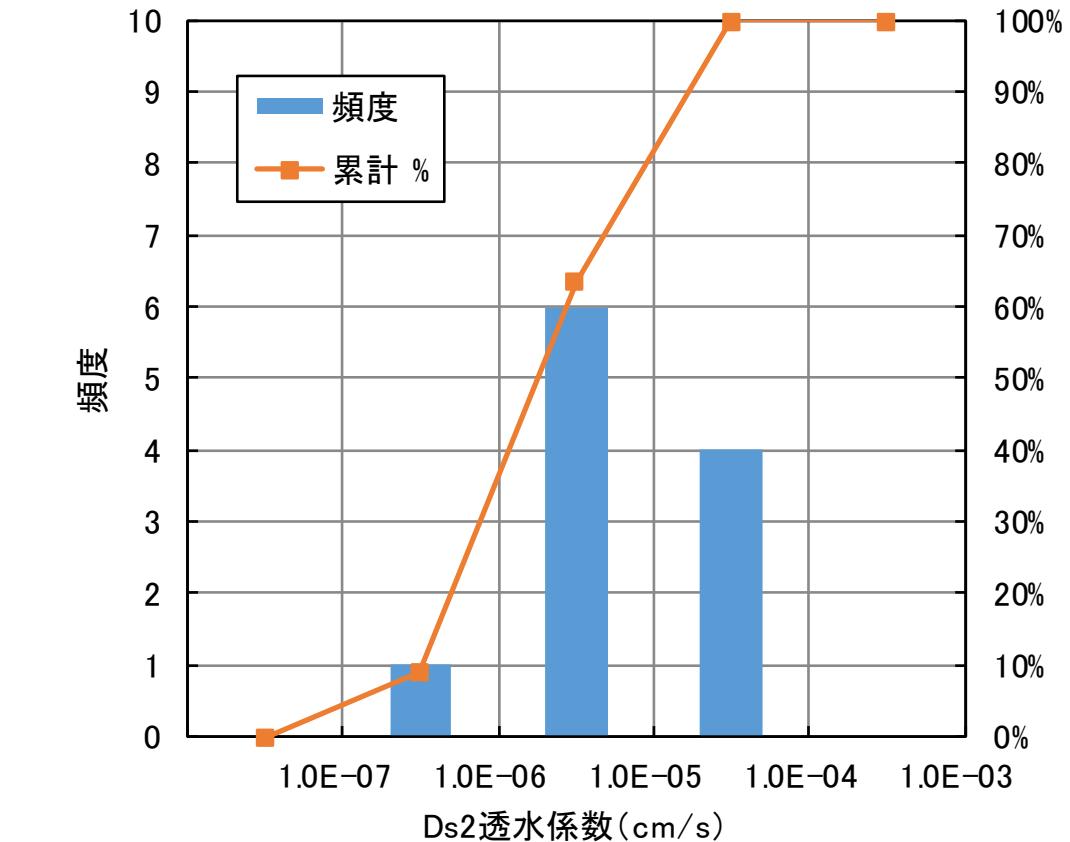
Ds2

・透水係数は「ルジオンテスト技術指針・同解説(H18.7)」に基づき算定した。

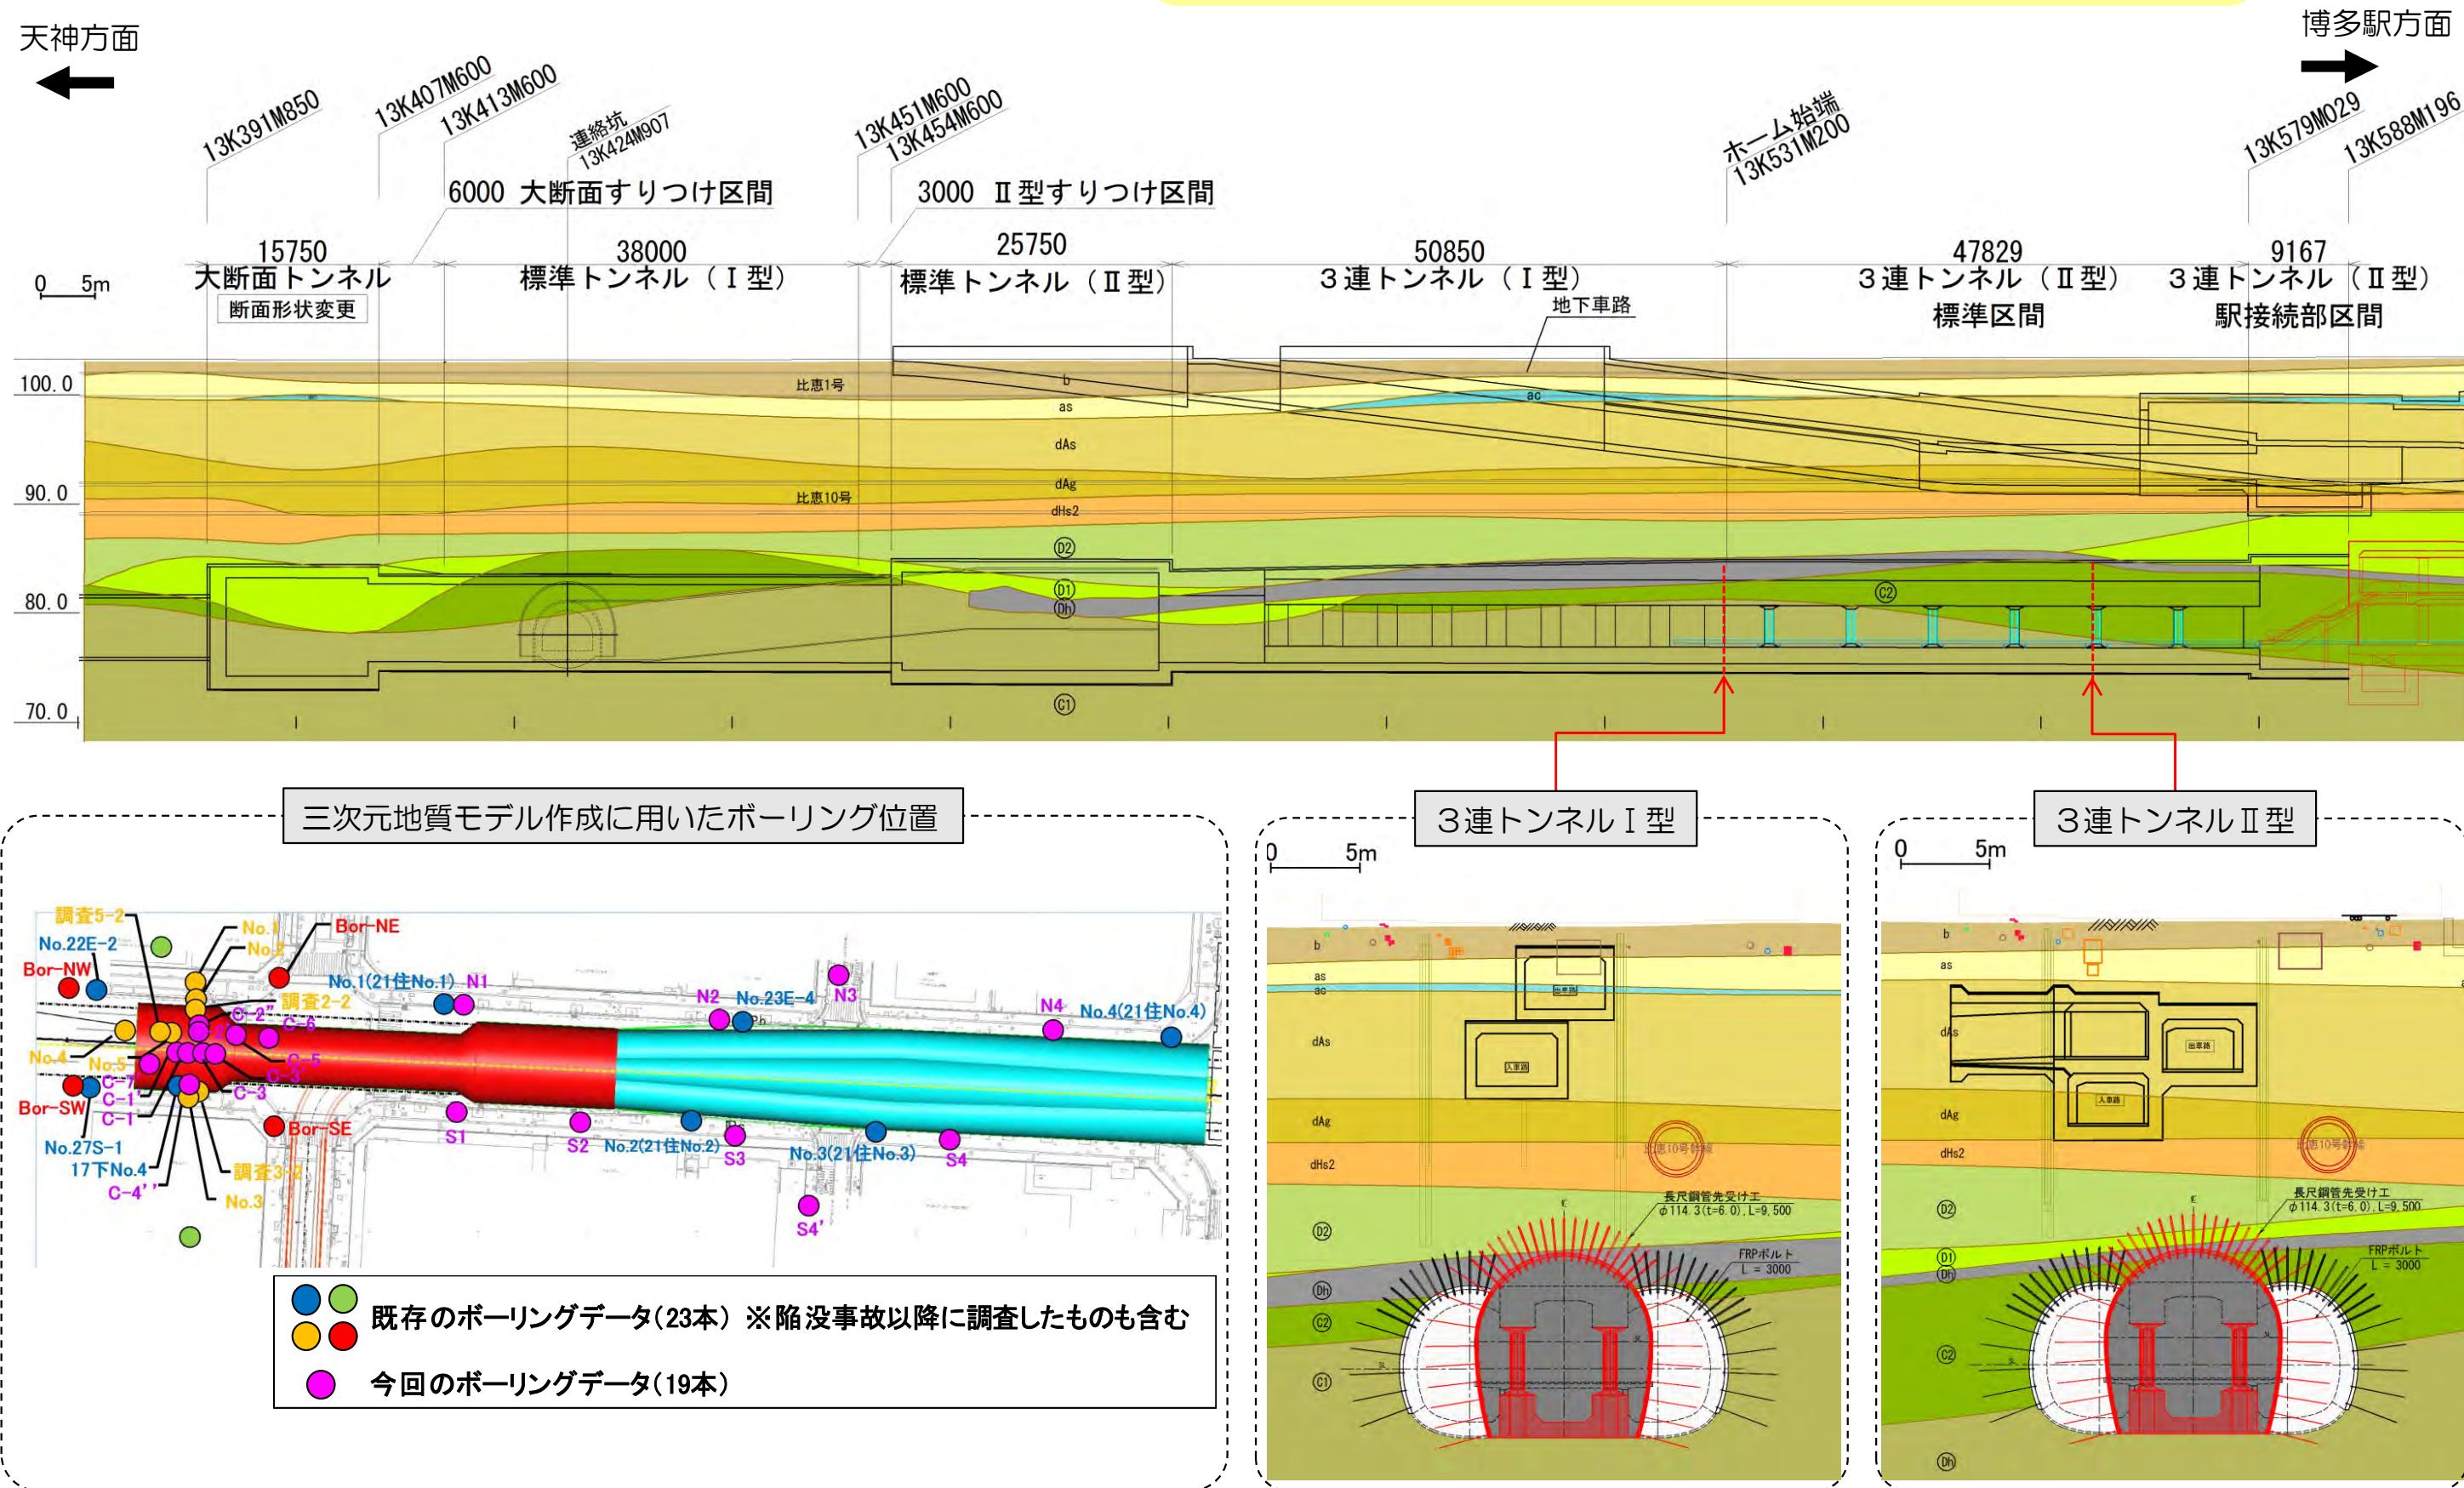
○三次元的分布狀況

※当該地質モデルは、既存および今回の地質調査結果のほか
掘削時の切羽観察結果も反映して作成した。

- ・標準トンネルⅡ型より東側（博多駅側）に面的に分布している。
 - ・D2層の下位（GL.-17m～GL.-23m）に分布する。
 - ・層厚は約0.7～2.4m
 - ・東（博多駅側）に緩やかに上り傾斜している。
 - ・大断面部には、層としては存在しない。

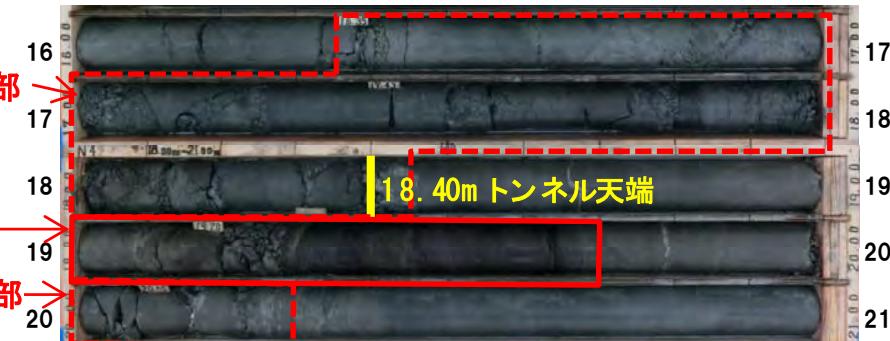
ON-4 性状

【Dh層厚さ】 0.7m (GL.-19.0~19.7m)
【Dh層性状】 Dh層内に幅20cmの破碎部（角礫状、粘土介在）が存在する。

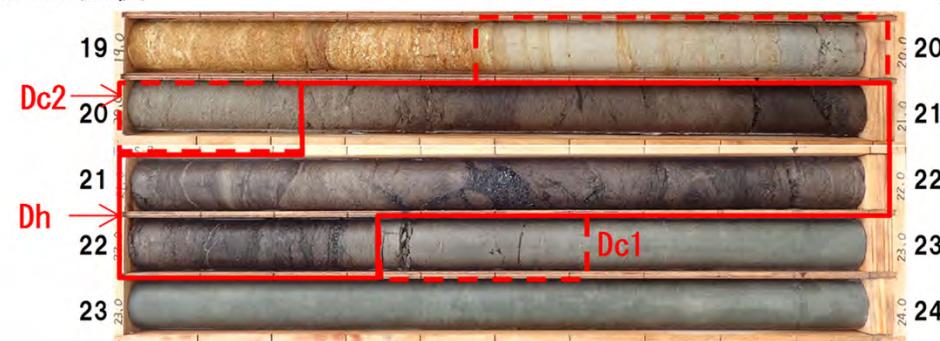
OS-2 性状

【Dh層厚さ】 2.1m (GL.-20.2~22.3m)
【Dh層性状】 層状に炭質層が存在し、それに平行したせん断性割れ目が発達。

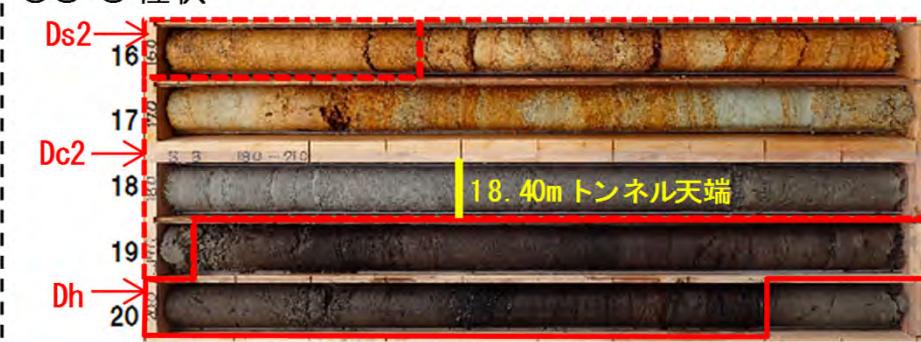
OS-3 性状

【Dh層厚さ】 1.75m (GL.-19.05~20.8m)
【Dh層性状】 Dh層は破碎状でせん断面が密集し、局所的に著しく炭化している。

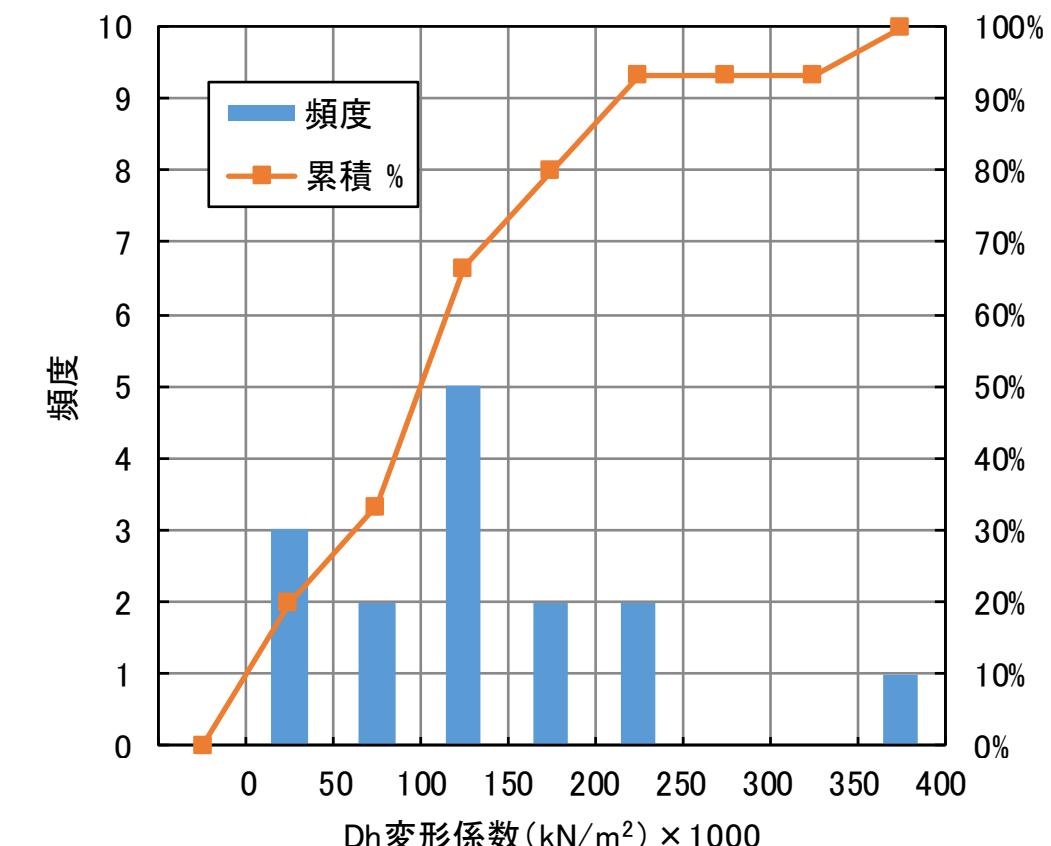
○変形係数

・12,300~366,500kN/m²

80,800~148,100kN/m²に分布が集中

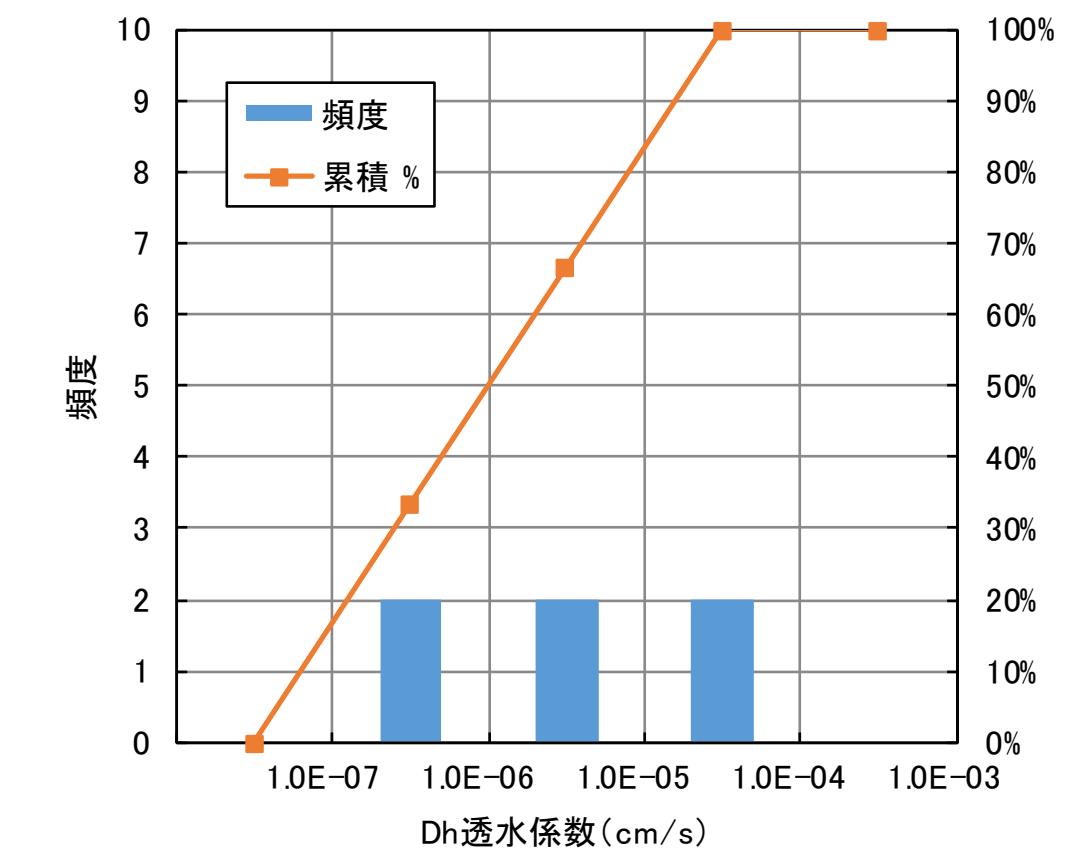
○透水係数 (ルジオン試験)

• $8.29 \times 10^{-7} \sim 1.72 \times 10^{-5} \text{ cm/s}$

- 透水係数は「ルジオンテスト技術指針・同解説(H18.7)」に基づき算定した。

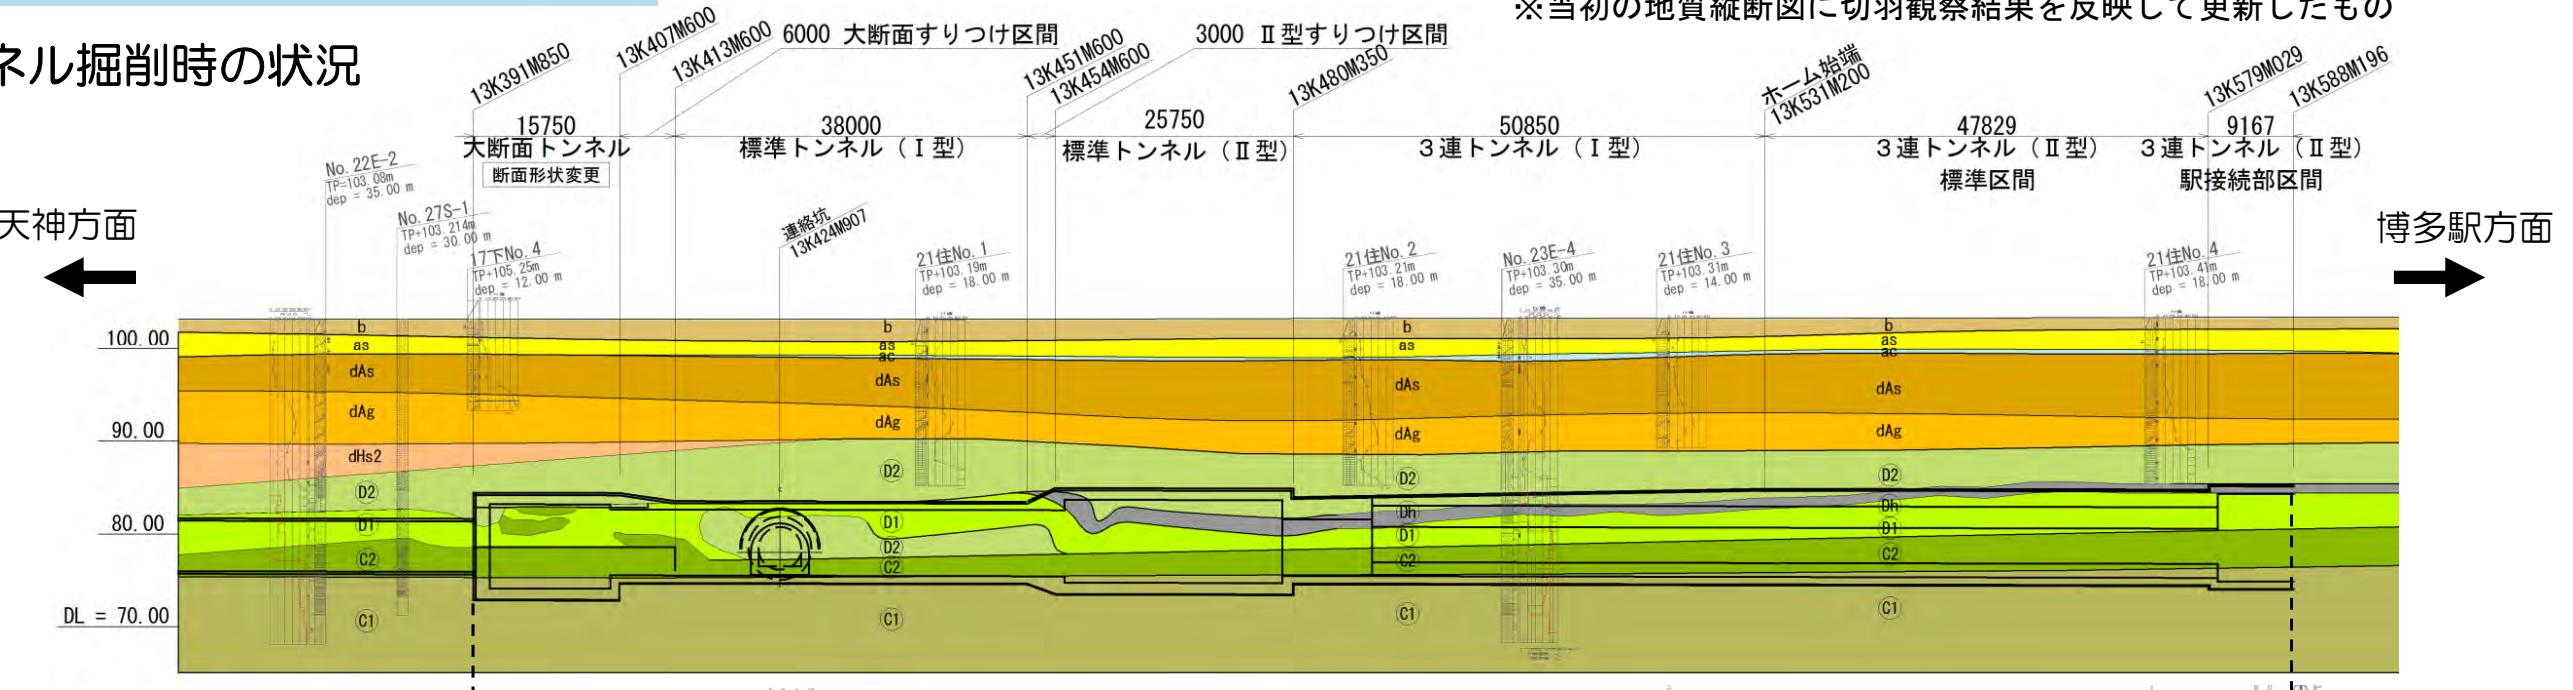
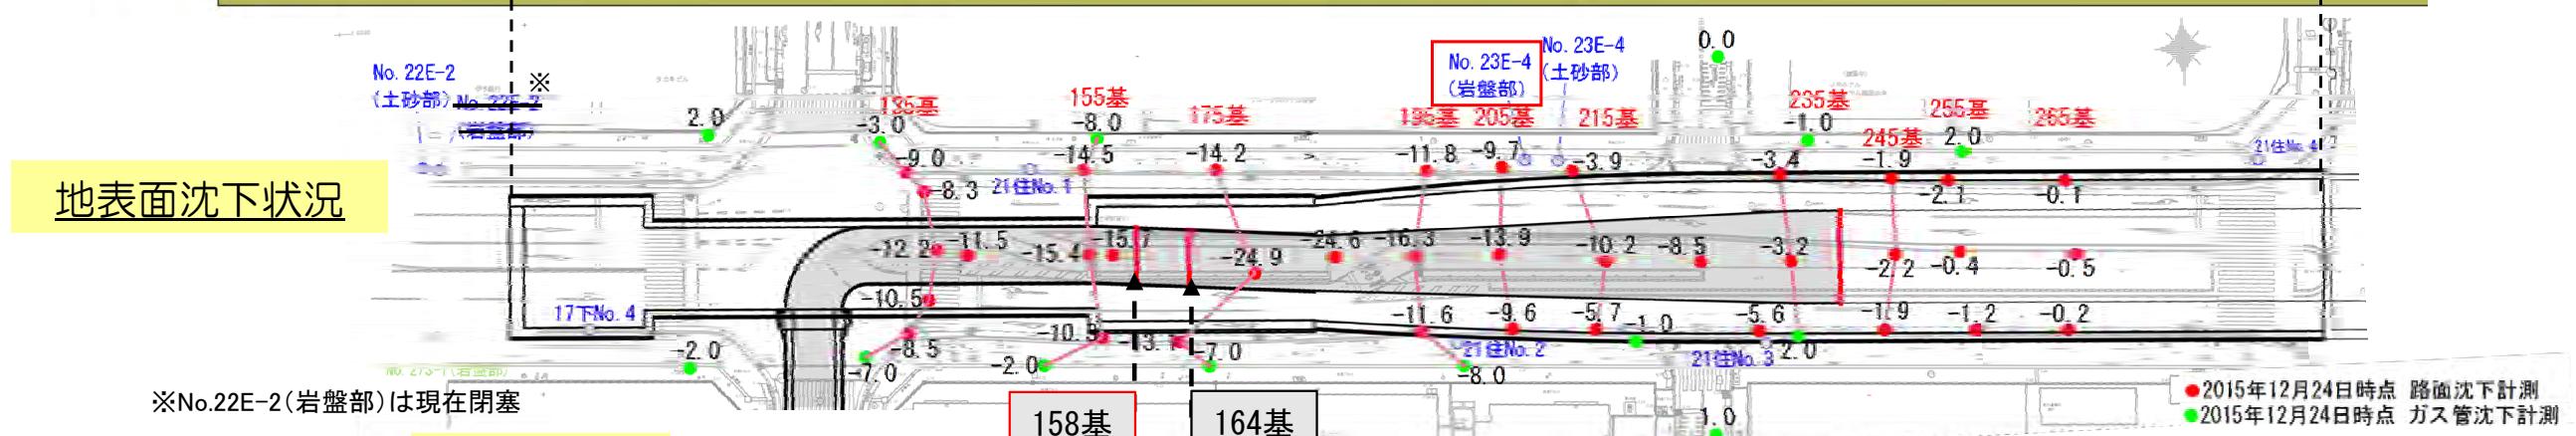
○トンネル掘削時の状況

- ・大断面部には、層としては存在しない。

※当初の地質縦断図に切羽観察結果を反映して更新したもの

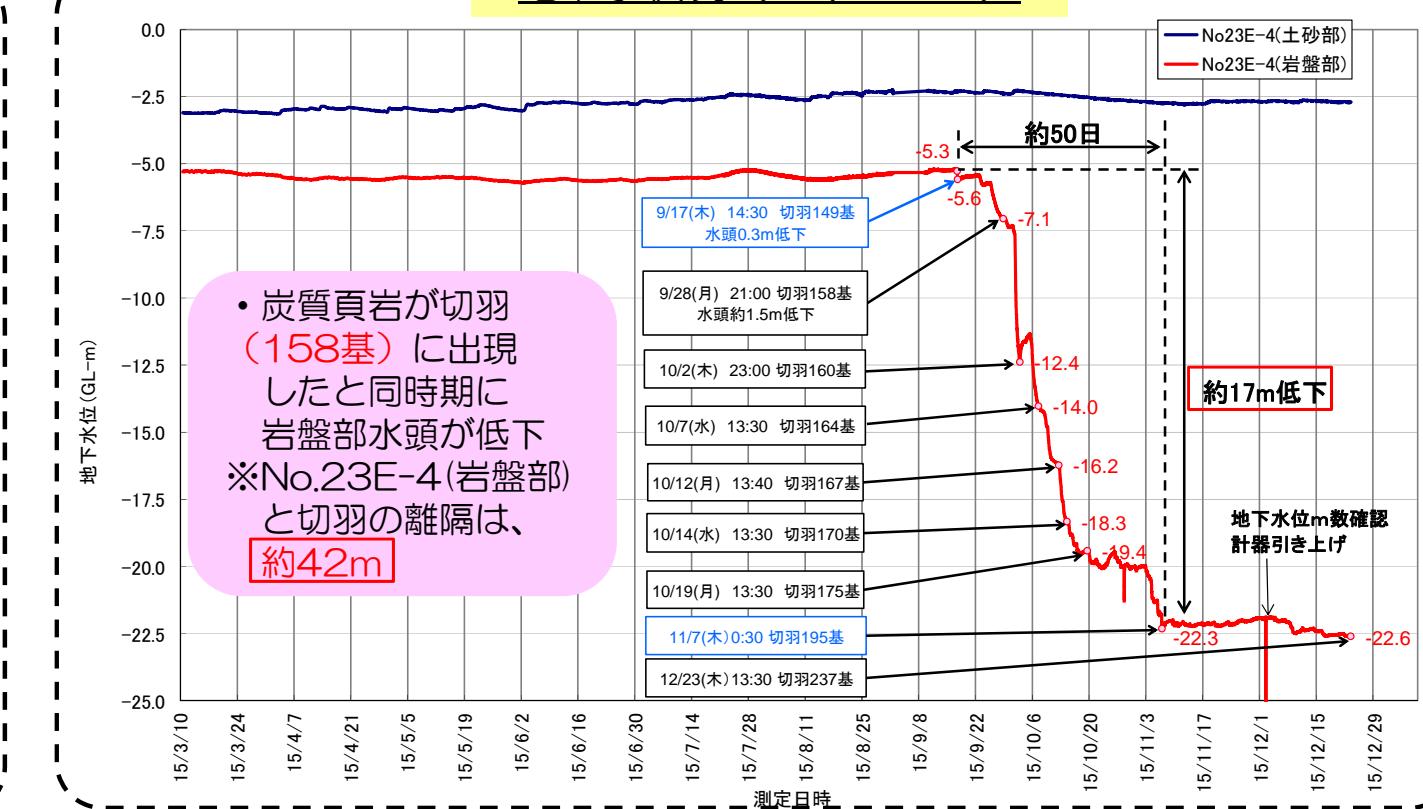
切羽状況

- 158基より炭質頁岩が出現
 - 炭質頁岩は、脆弱で切羽が自立しない

- 炭質頁岩が切羽
(158基) に出現
したと同時に
岩盤部水頭が低下
※No.23E-4(岩盤部)
と切羽の離隔は、
約42m

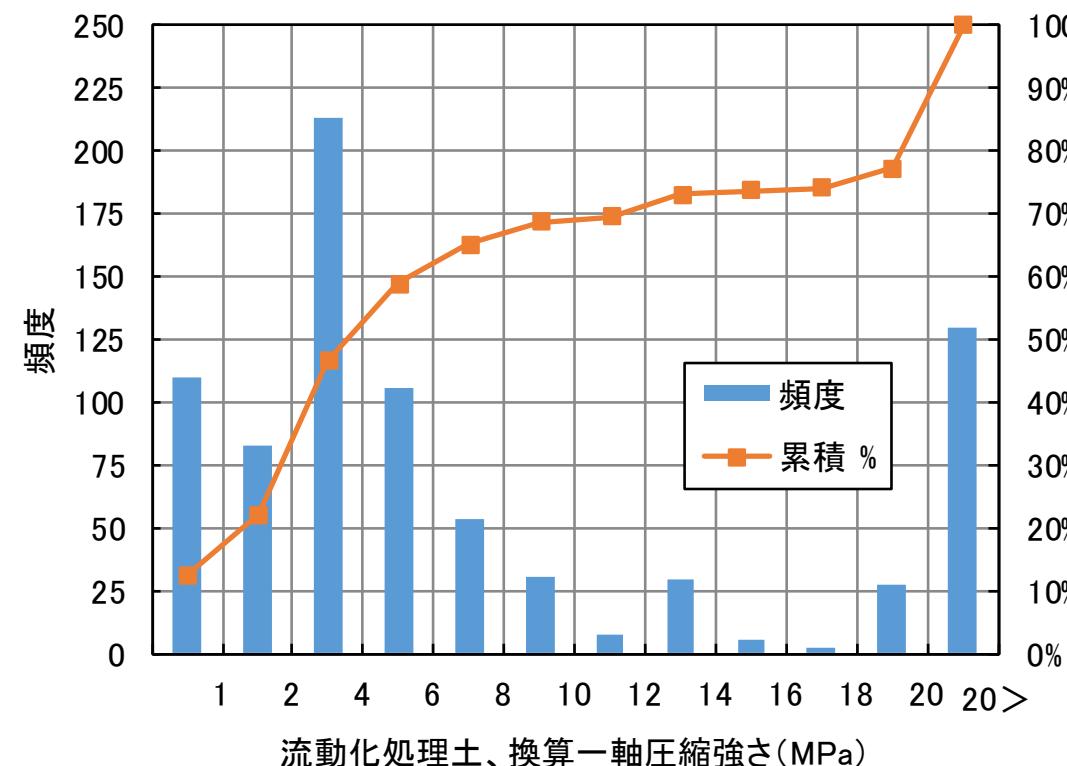
【換算一軸圧縮強さ】

- 約87%は換算一軸強度 (a_u) が1.0MPa以上。
- 局所的に緩い砂等が混入して換算一軸強度が小さい部分がある。

- 約87%は換算一軸強度(a_u)が1.0MPa以上。
- 局所的に緩い砂等が混入し、換算一軸強度が小さい部分がある。
- 流動化処理土の大半は均質だが、崩落土砂等と混ざった箇所では、換算一軸圧縮強さが1MPa以下となっている部分もある。
- 透水係数Kは、2.31×10⁻⁵~2.78×10⁻⁴cm/s

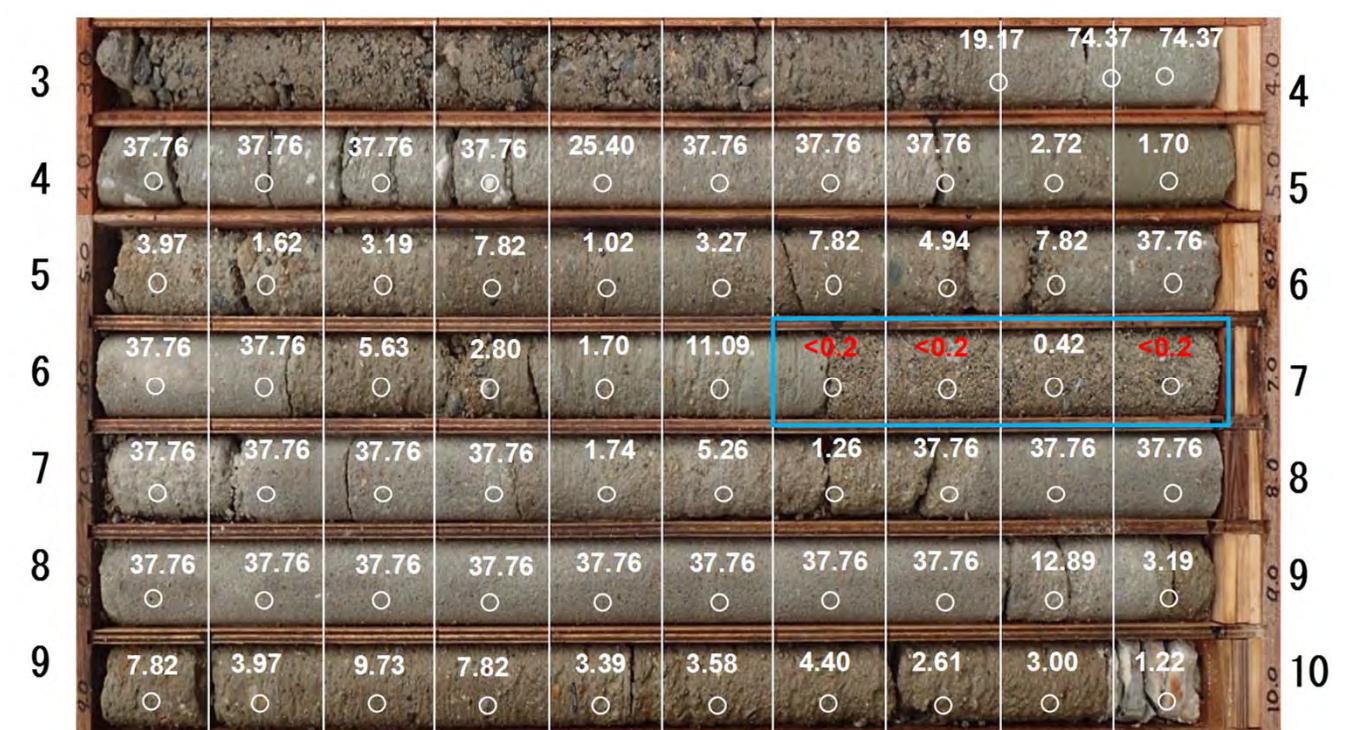
【流動化処理土性状と針貫入試験結果 (C-3')】

- 流動化処理土の大半は均質だが、崩落土砂等と混ざった箇所では換算一軸圧縮強さが1MPa以下となっている部分もある。

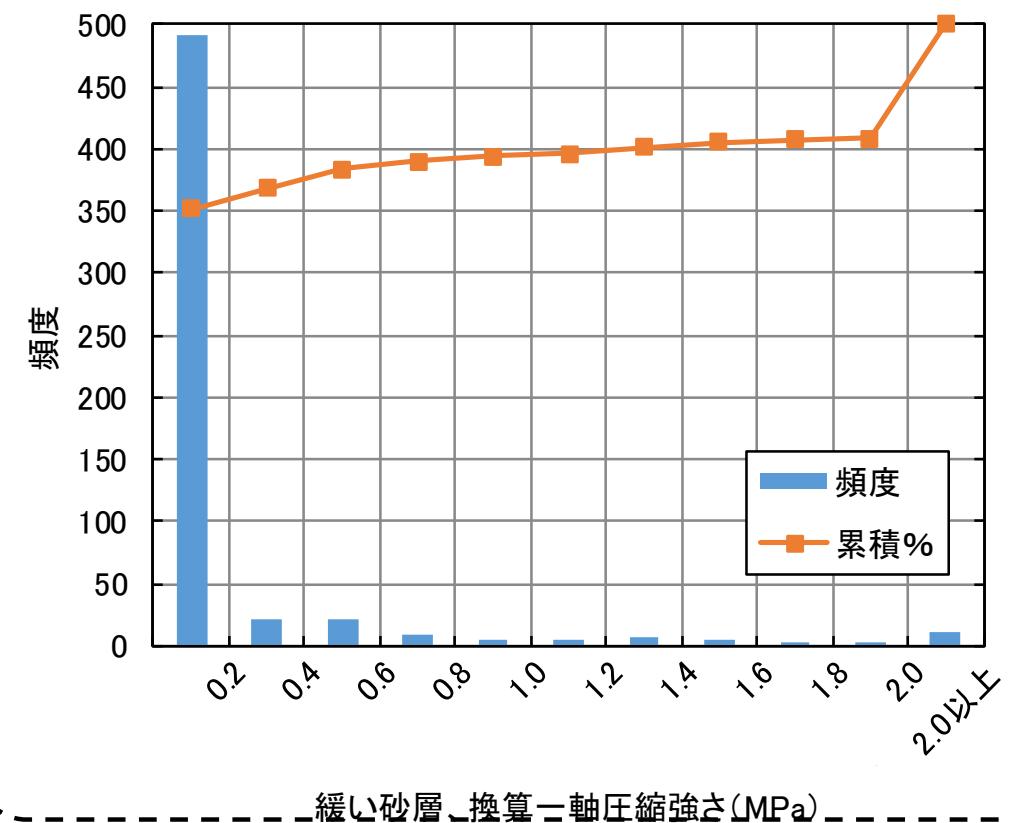
【換算一軸圧縮強さ】

- 約79%は換算一軸強度 (a_u) が1.0MPa以下。
- 局所的に換算一軸強度 (a_u) が2.0MPa以上が存在。
