(報告資料2)

2. 地質調査結果（概要）について

平成29年 11月 7日（水）

福岡市交通局

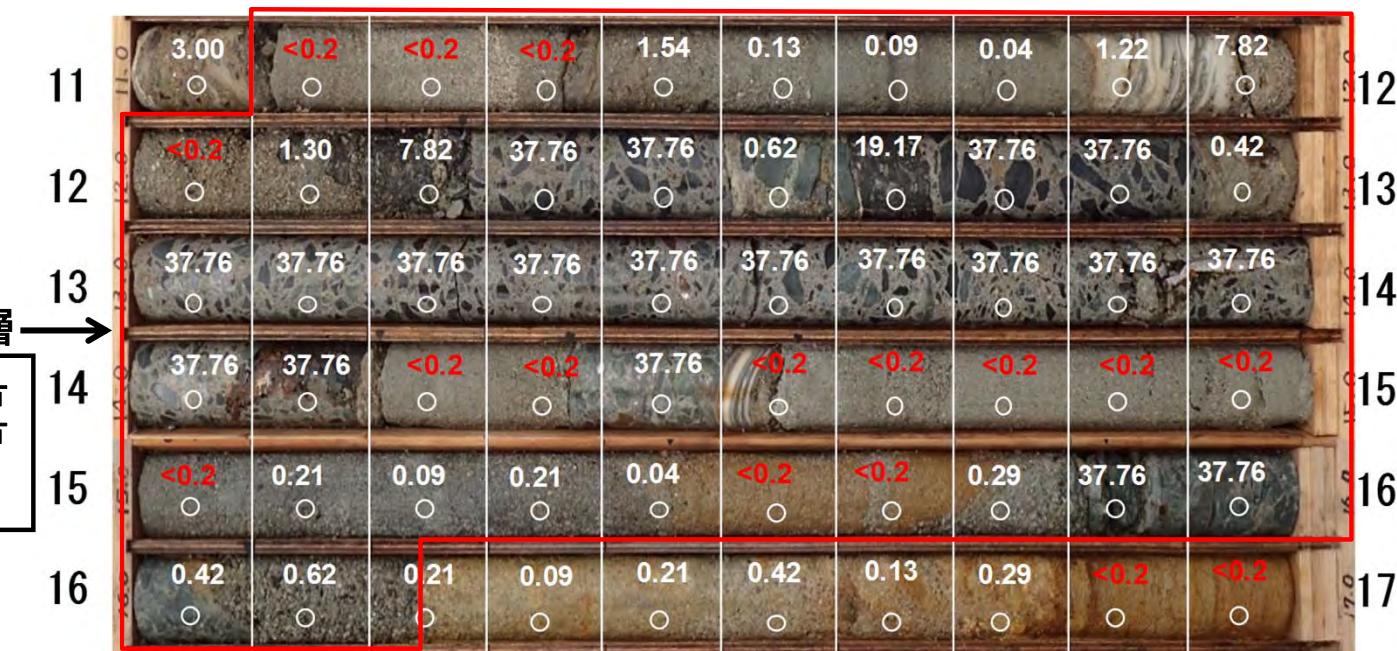
【C-1'】

※コンクリート片
アスファルト片
注入材
を含む

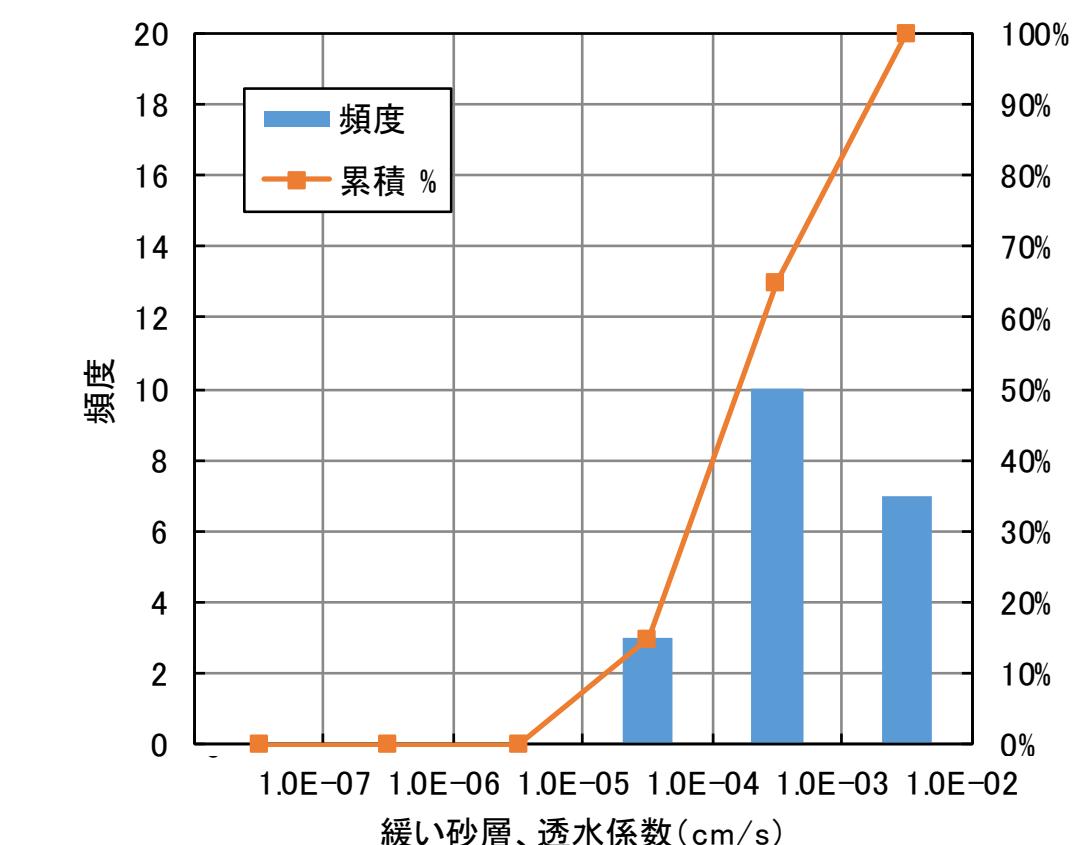
●透水係数K

- 約81%以上は透水係数Kが 1.0×10^{-4} (cm/s)より大きい

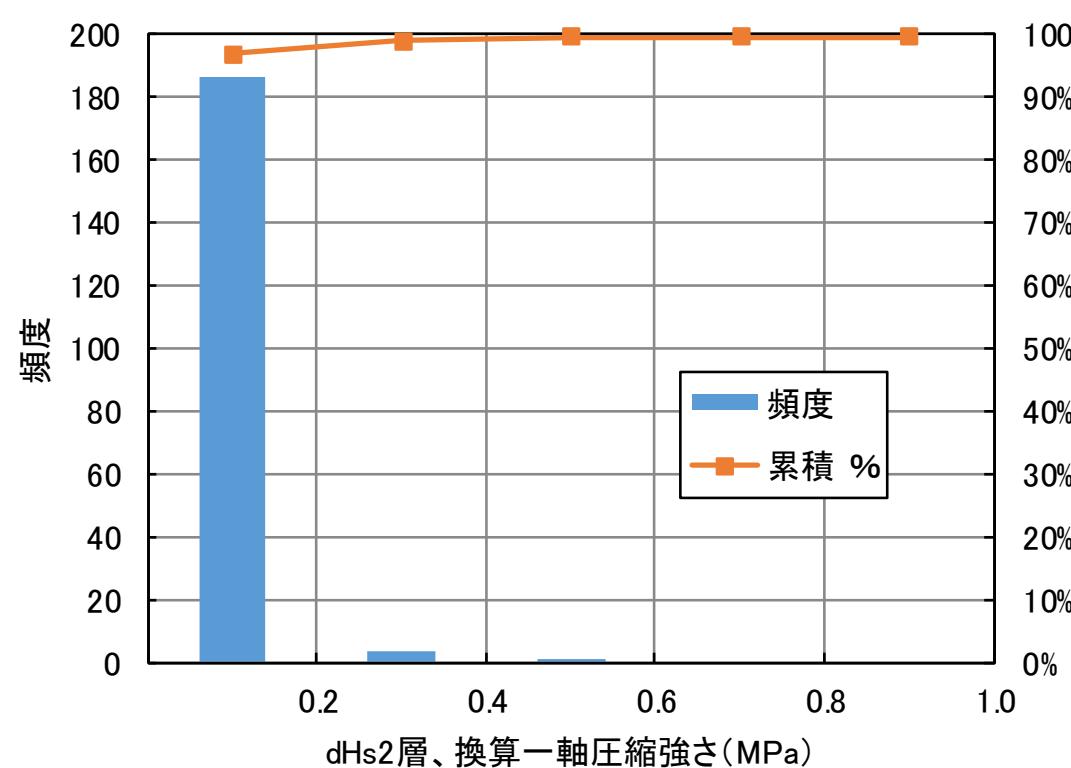
【換算一軸圧縮強さ】

- ・換算一軸圧縮強度 (a_u) が全て0.6MPa以下。
- ・強度のばらつきは小さい。

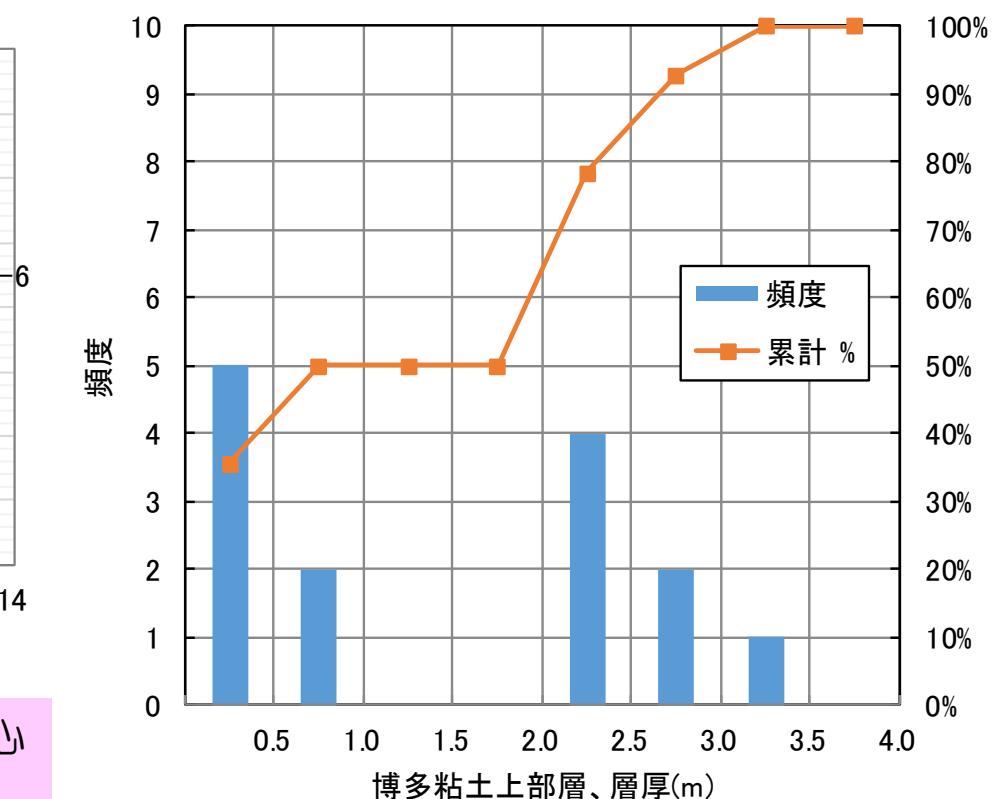
【博多粘土上部層(dHs2)の層厚】

- ・残存するdHs2層の厚さは、想定陥没中心に近いほど小さい。

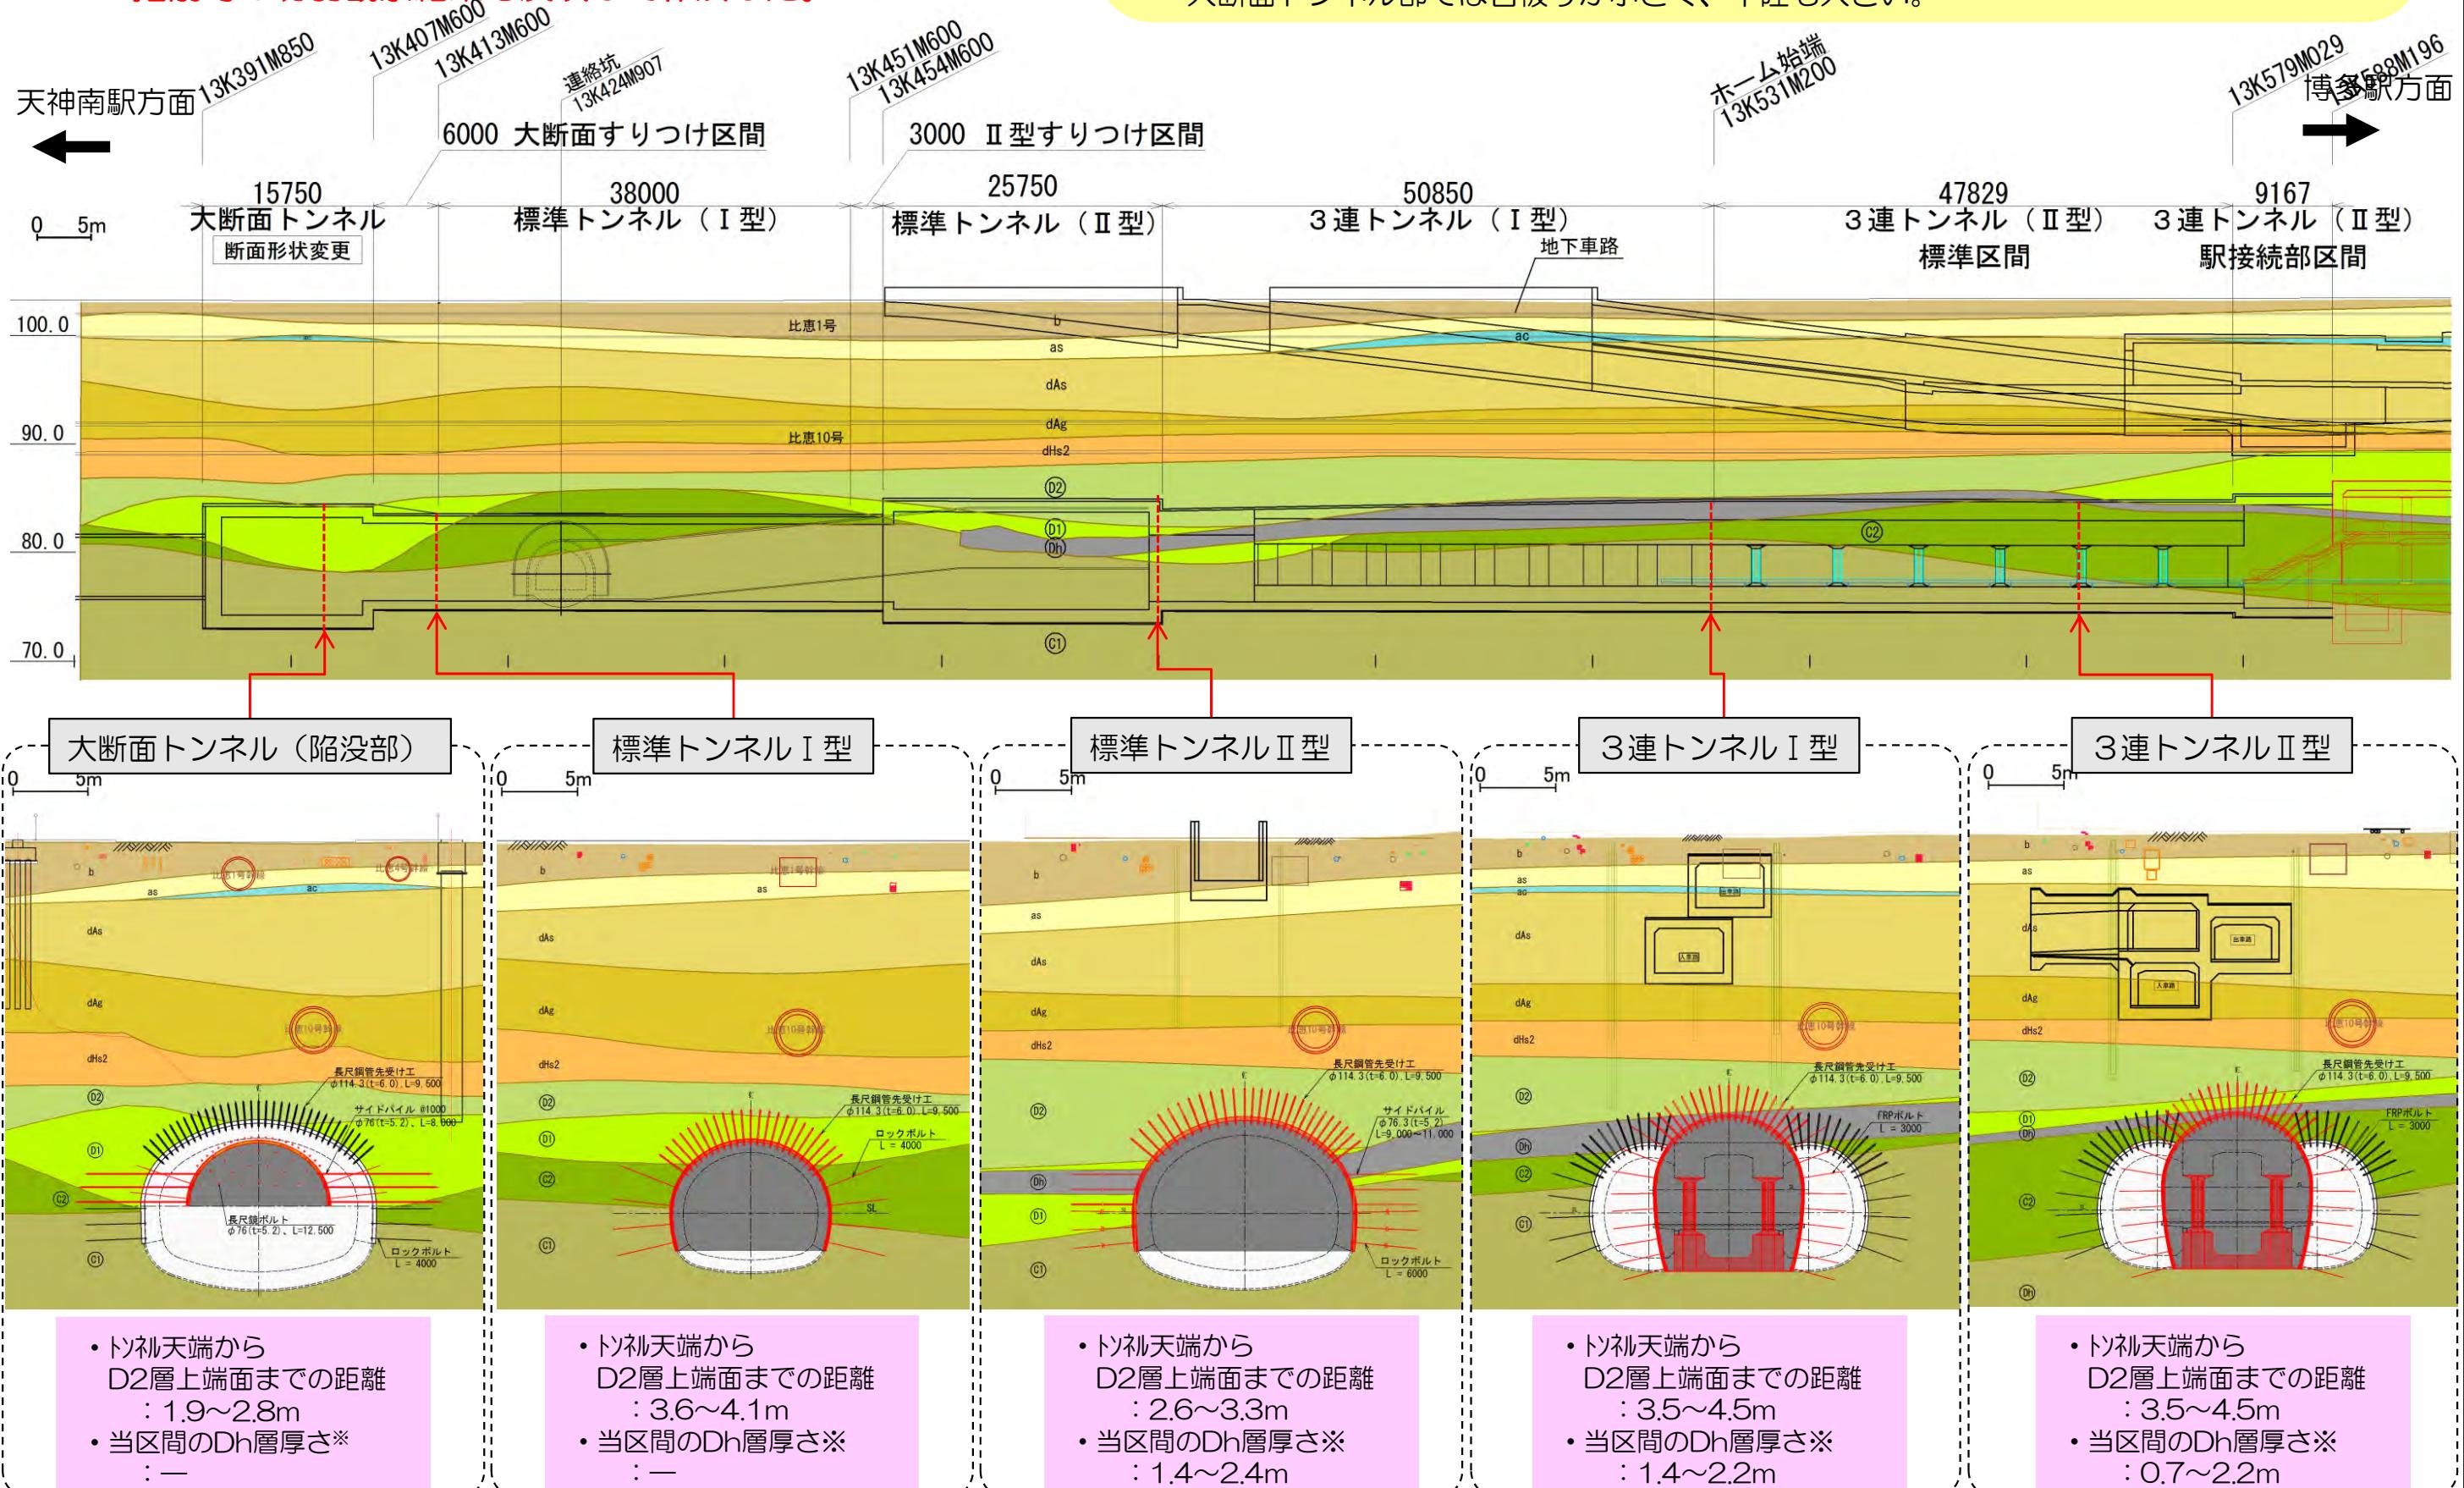
○三次元地質モデル

*当該地質モデルは、既存および今回の地質調査結果のほか、
掘削時の切羽観察結果も反映して作成した。

- 【博多粘土上部層(dHs2)】 ●博多駅工区（ナトム部）全体にわたり分布する。
- 【炭質頁岩層(Dh)】 ●標準トンネルⅡ型より、脆弱な炭質頁岩層が出現する。 ●炭質頁岩層は、博多駅側に向かって上方へ遷移する。
- 【強風化頁岩層(D2)】 ●D2層の上端面は、博多駅側に向かって上昇し、天神南駅側に向かって下降する。特に、大断面トンネル部では岩被りが小さく、不陸も大きい。

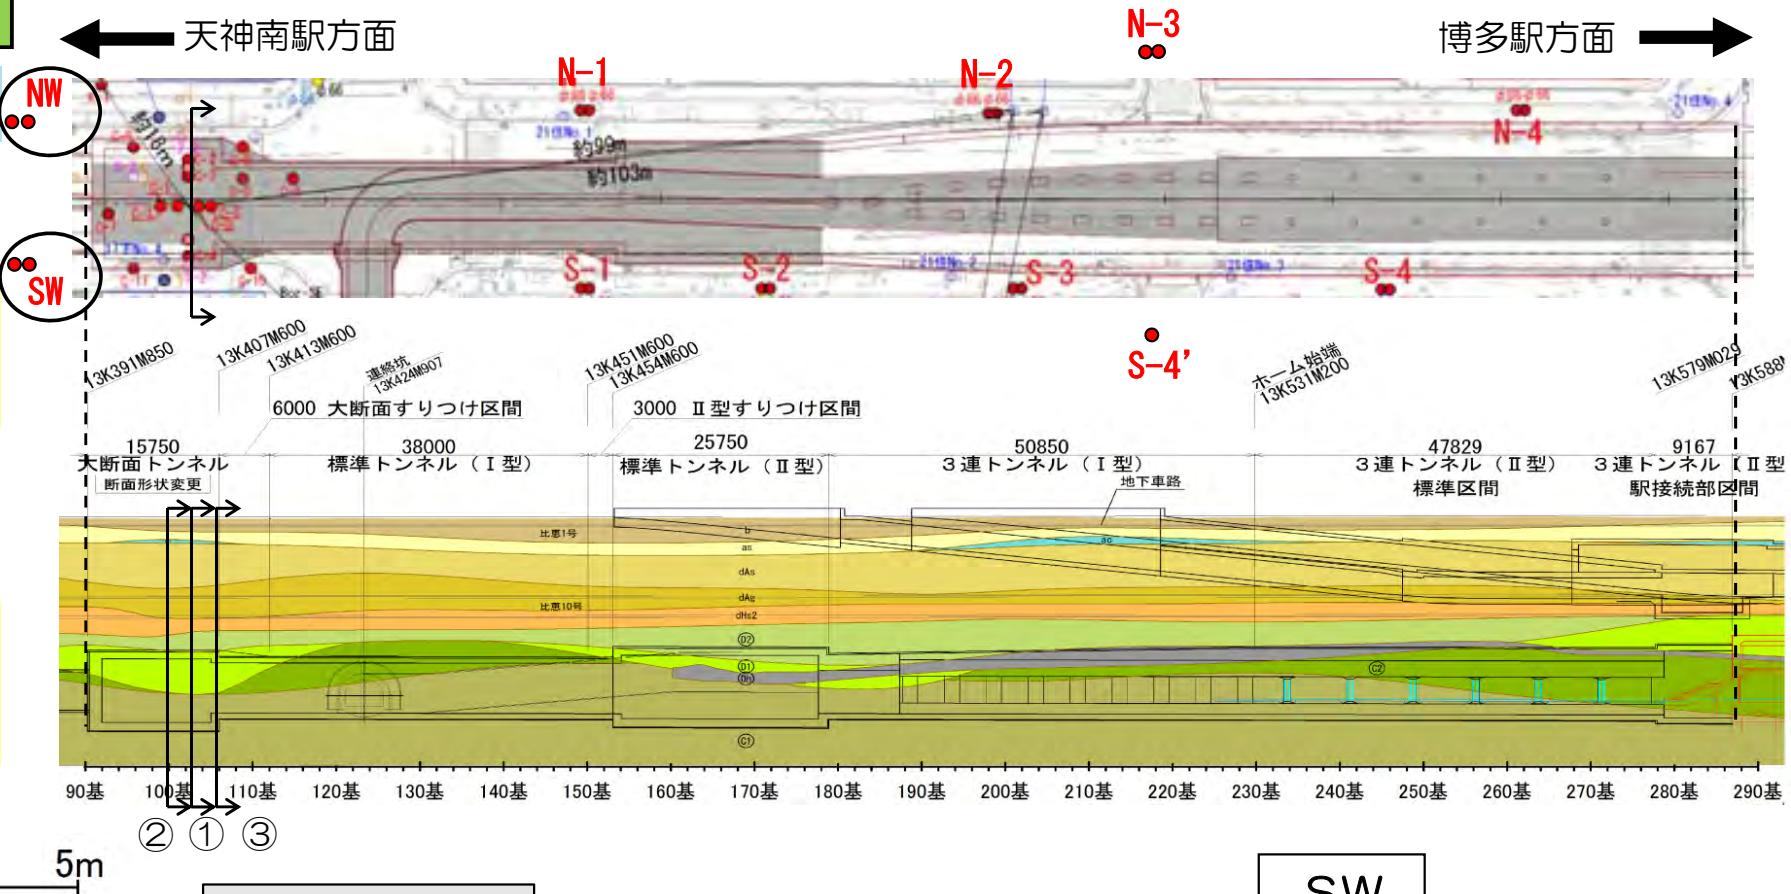
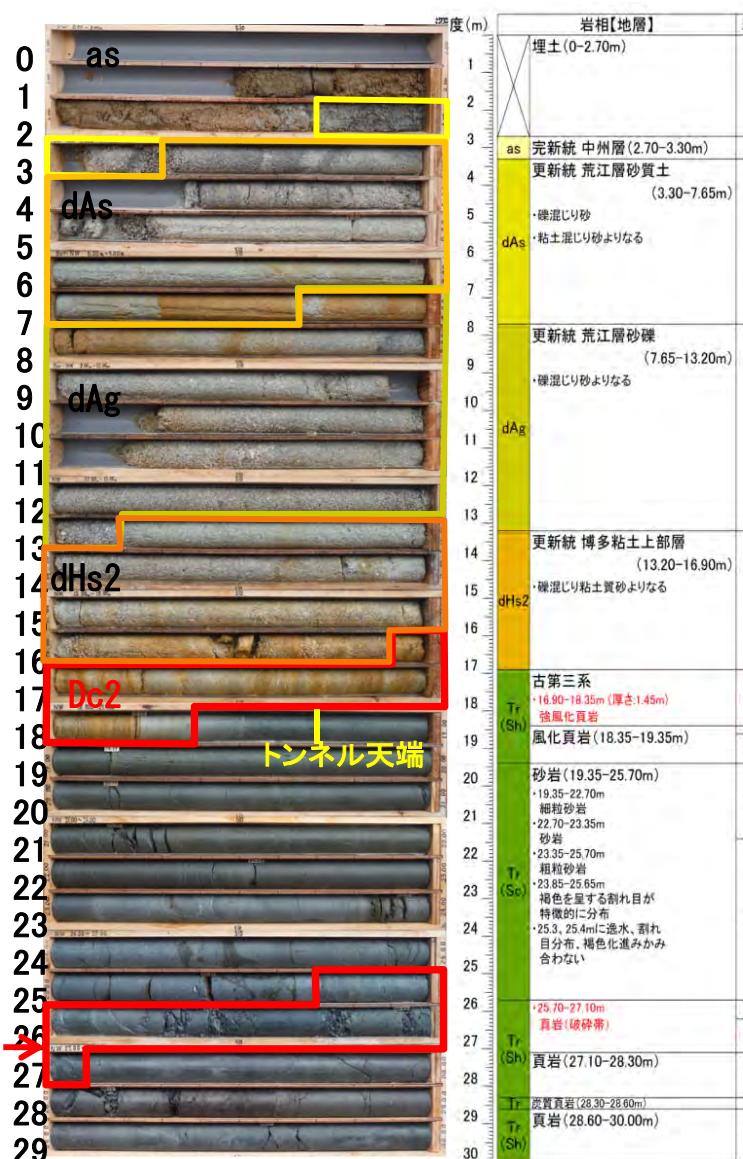
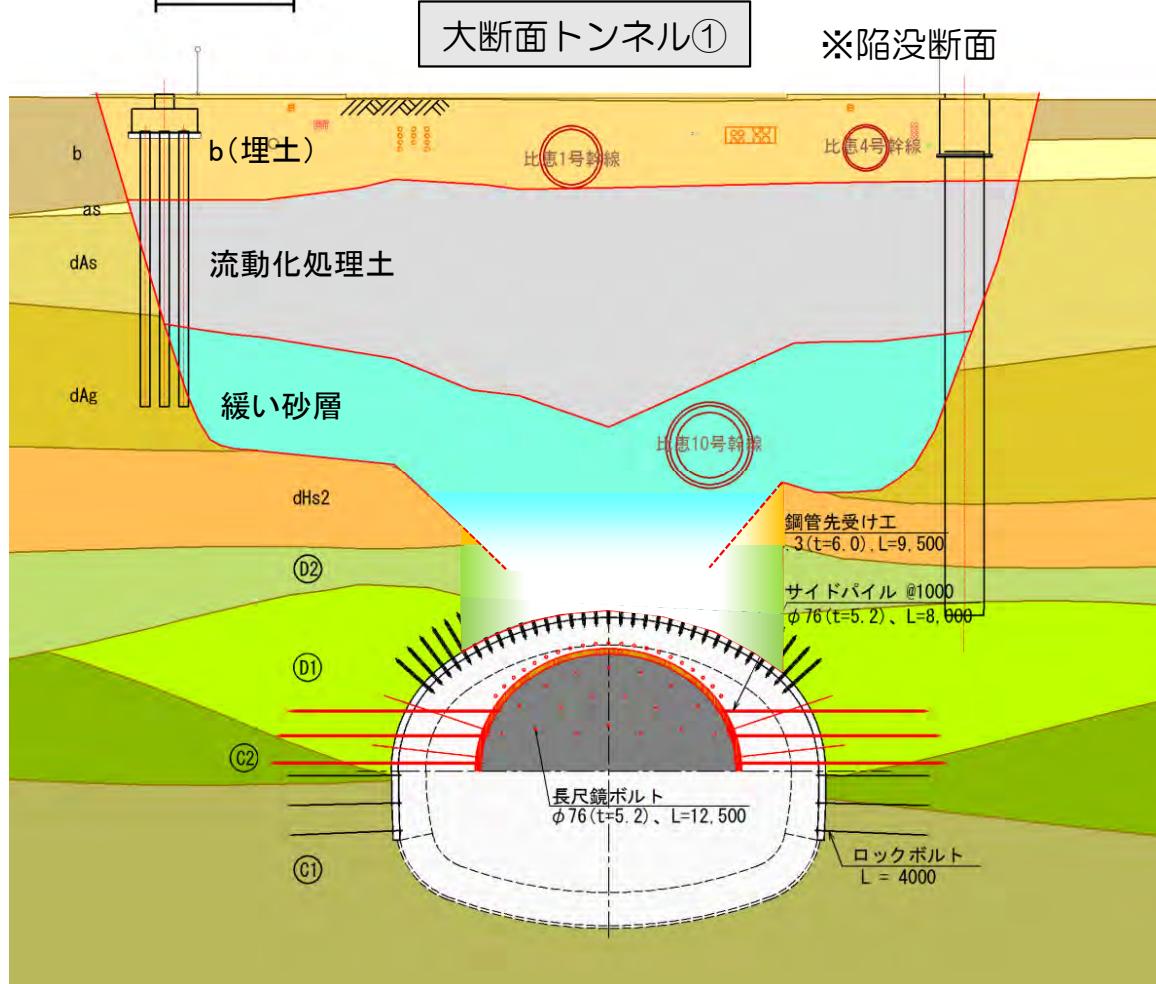
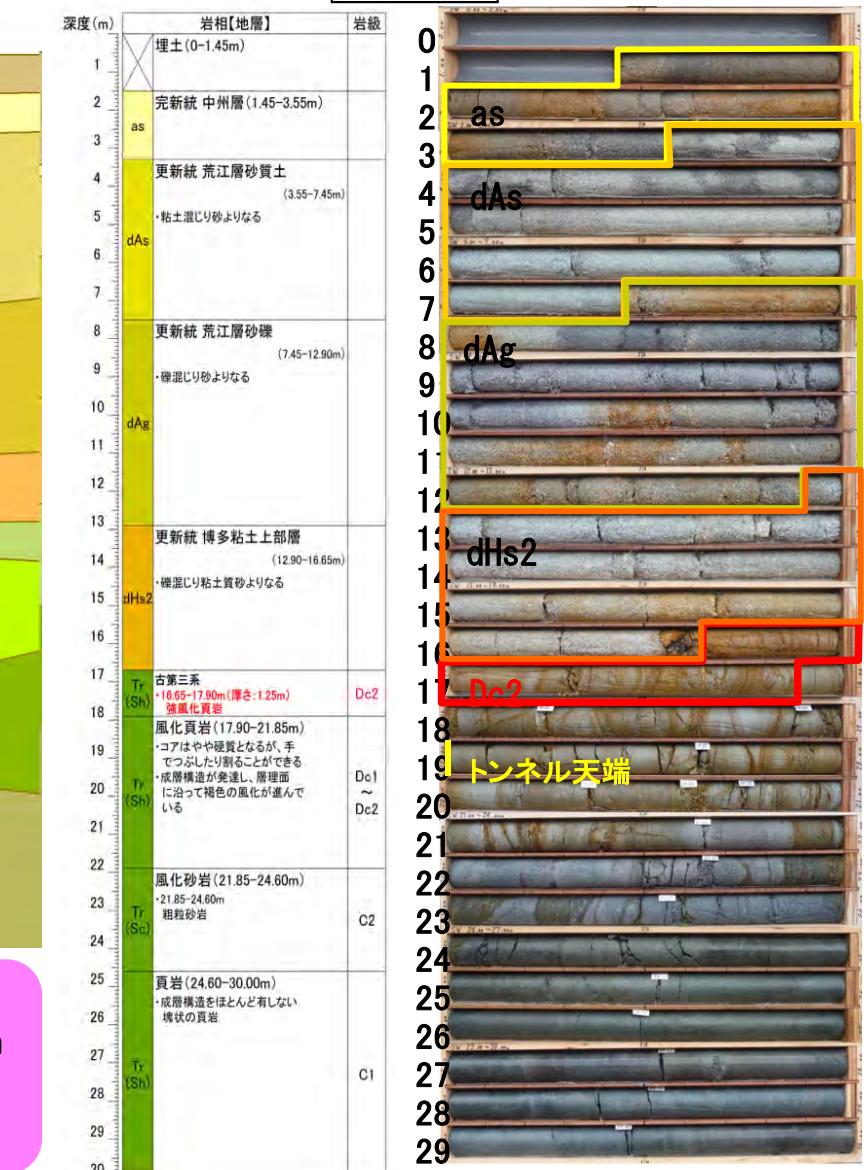
2) 各断面の地層構成（大断面トンネル①）

【強風化頁岩（D2）】 トレンチ天端からD2上端面までの距離：1.9m～2.8m
【炭質頁岩（Dh）】 切羽観察及びボーリングコアで未確認

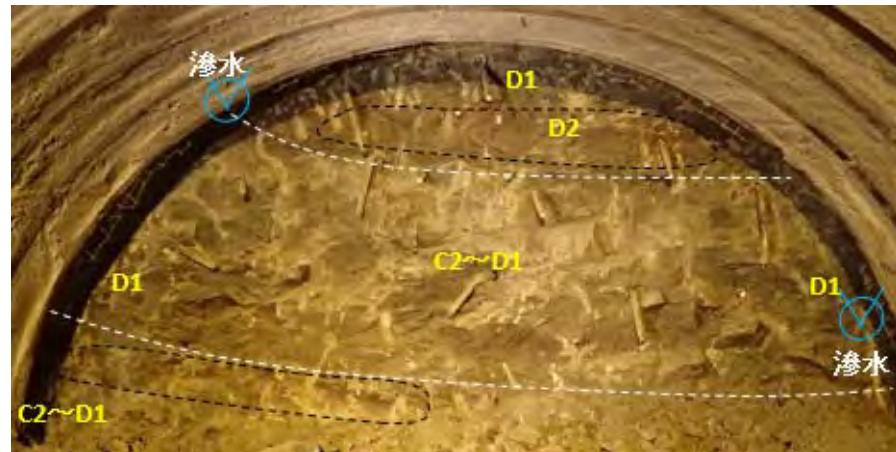
崩落孔から3基先

100基（先進導坑）
：破碎、肌落ち有
切羽安定
湧水はにじみ程度

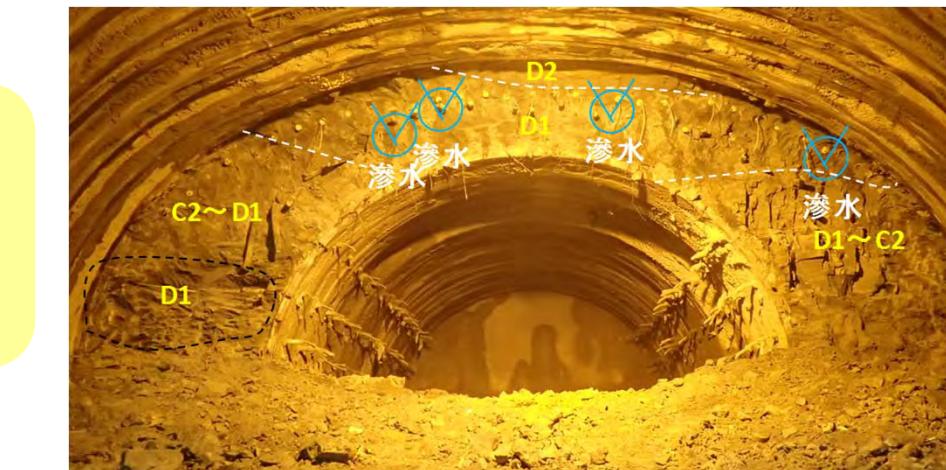
崩落孔から2基前

105基（上半拡幅）
：破碎、肌落ち有
天端が強風化
切羽安定、湧水はにじみ程度

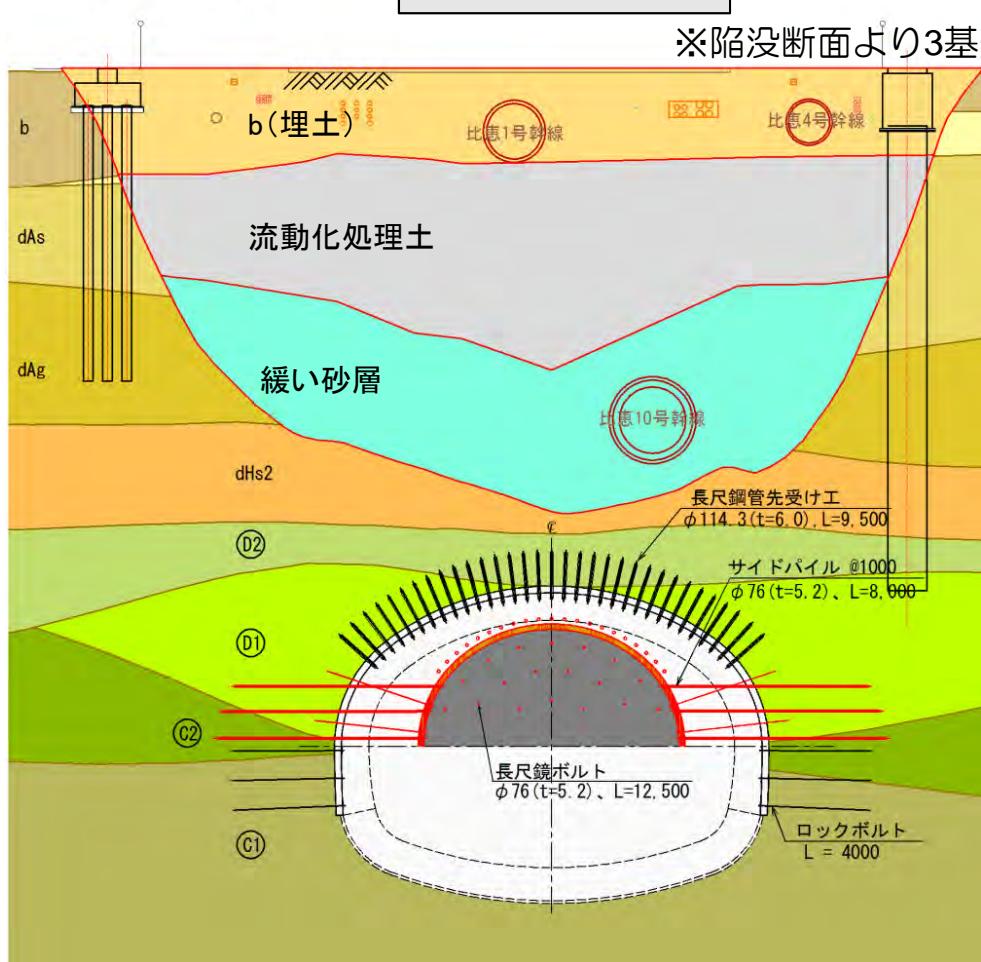
大断面トンネル②

※陥没断面より3基先

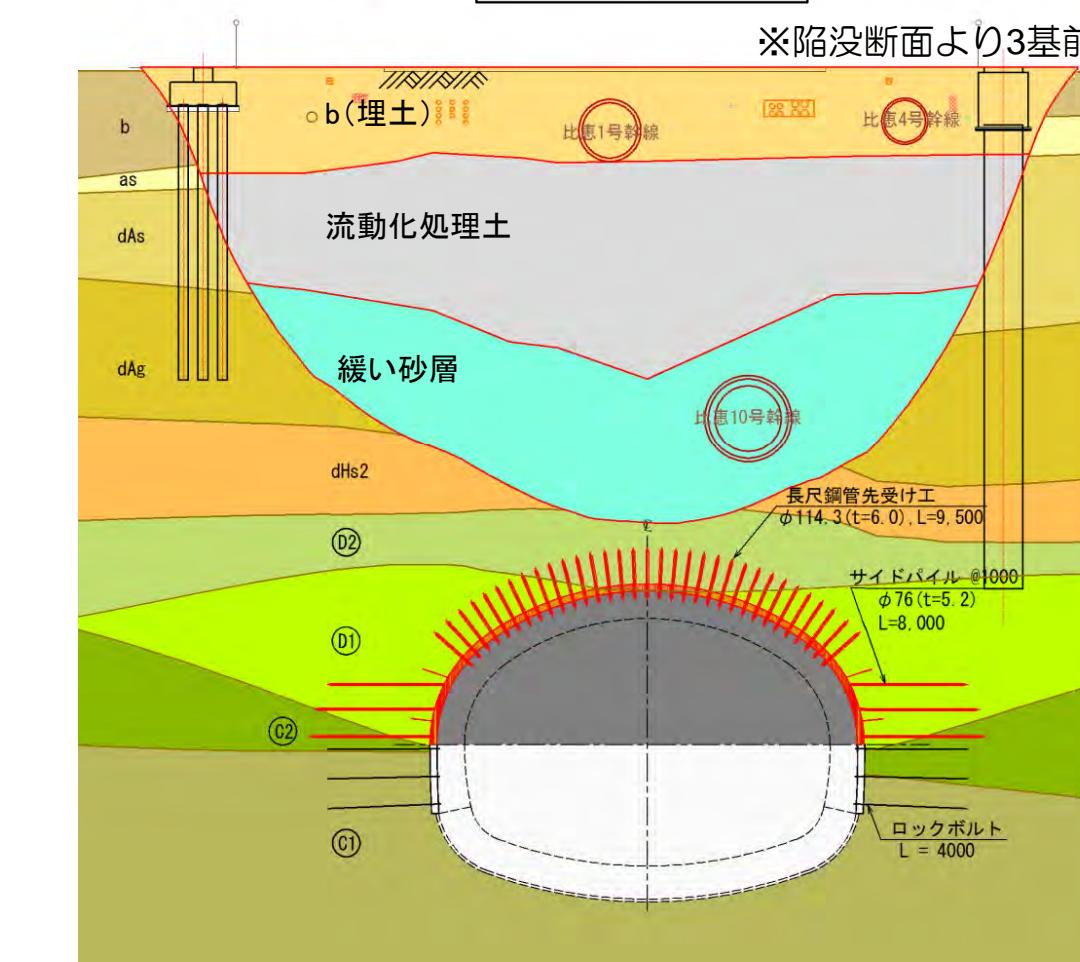
大断面トンネル③

※陥没断面より3基前

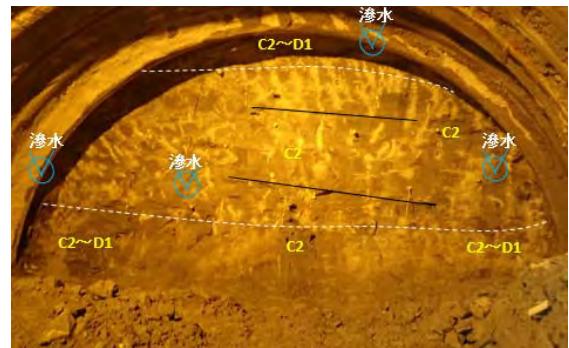
116基
:亀裂発達、切羽安定
肌落ち有
湧水はにじみ程度

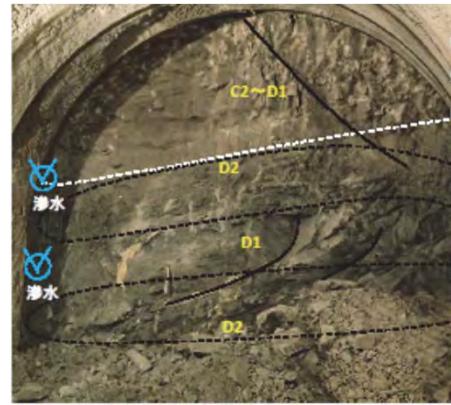
140基
:上部ノミあとがつく
中央・下部掘削容易
中央部流れ目あり
湧水はにじみ程度

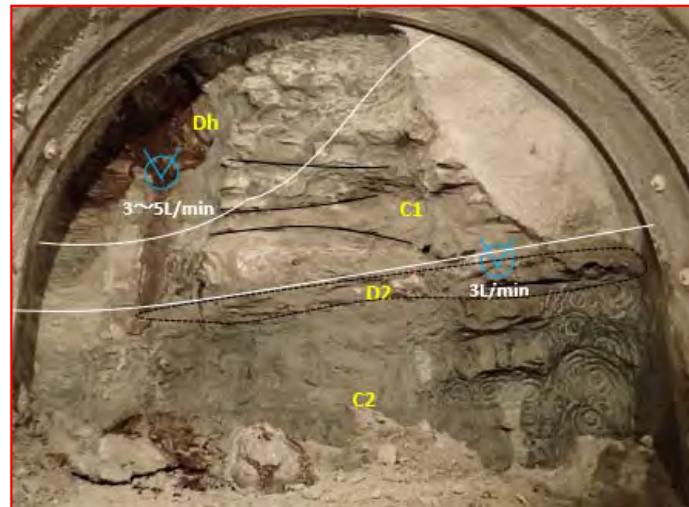
158基（標準Ⅱ型起点）
：硬い頁岩背面から破碎
された炭質頁岩出現

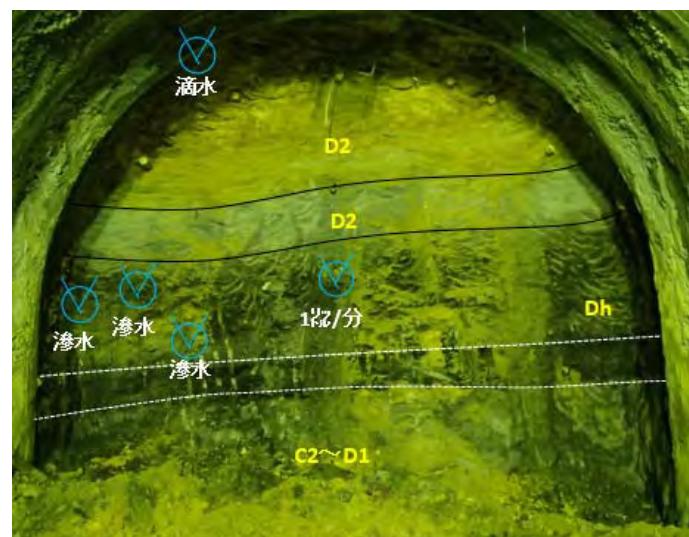
176基：掘削直後から肌落ち、非常に軟質
切羽不安定、中央部に炭質頁岩

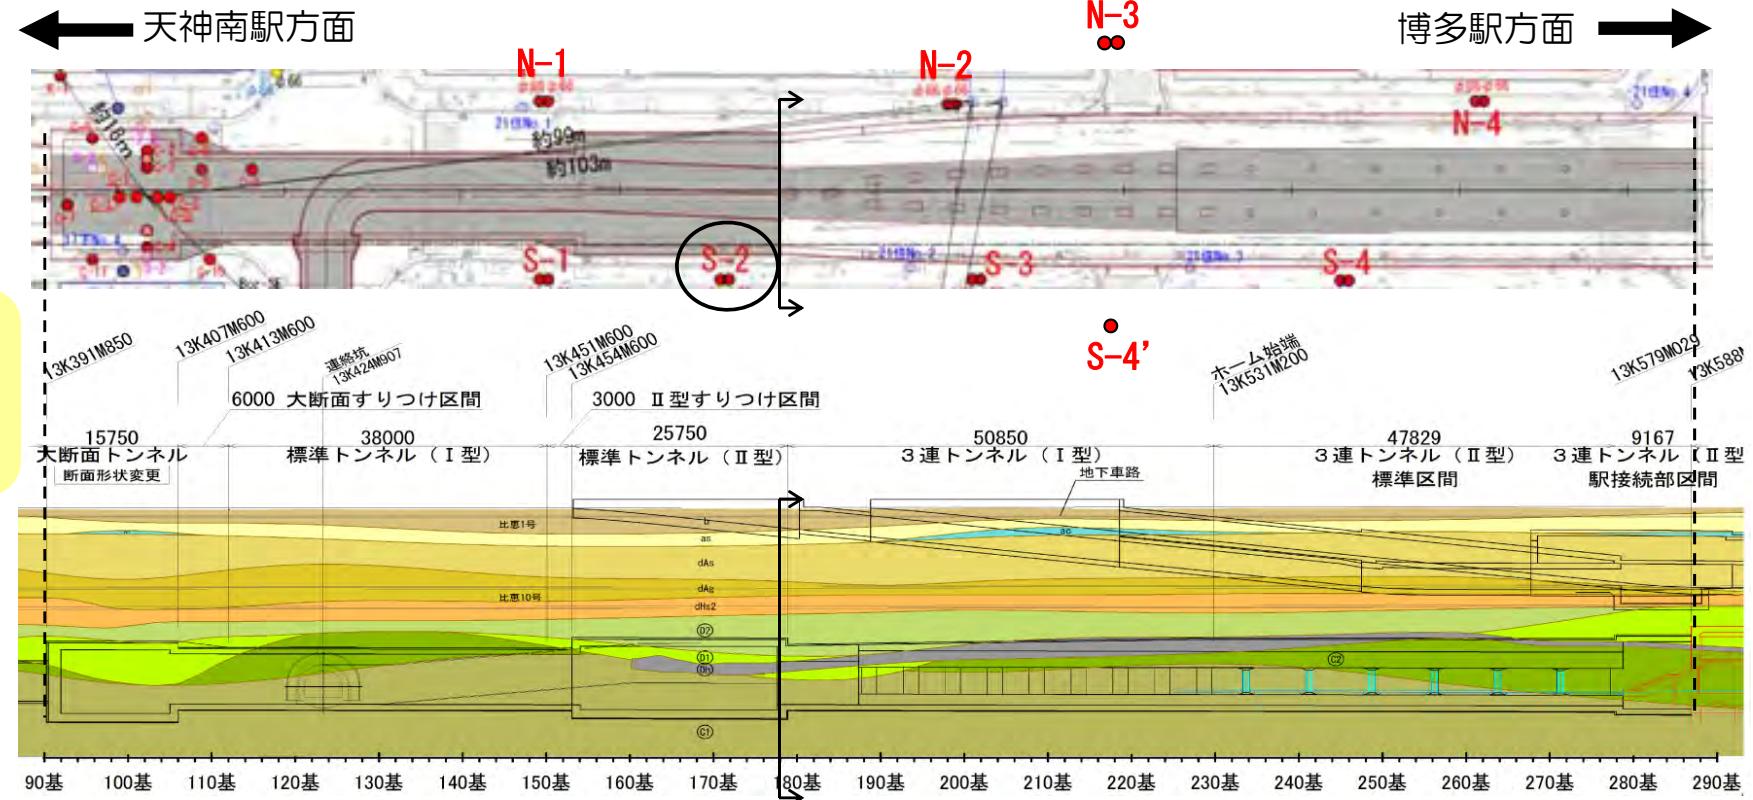
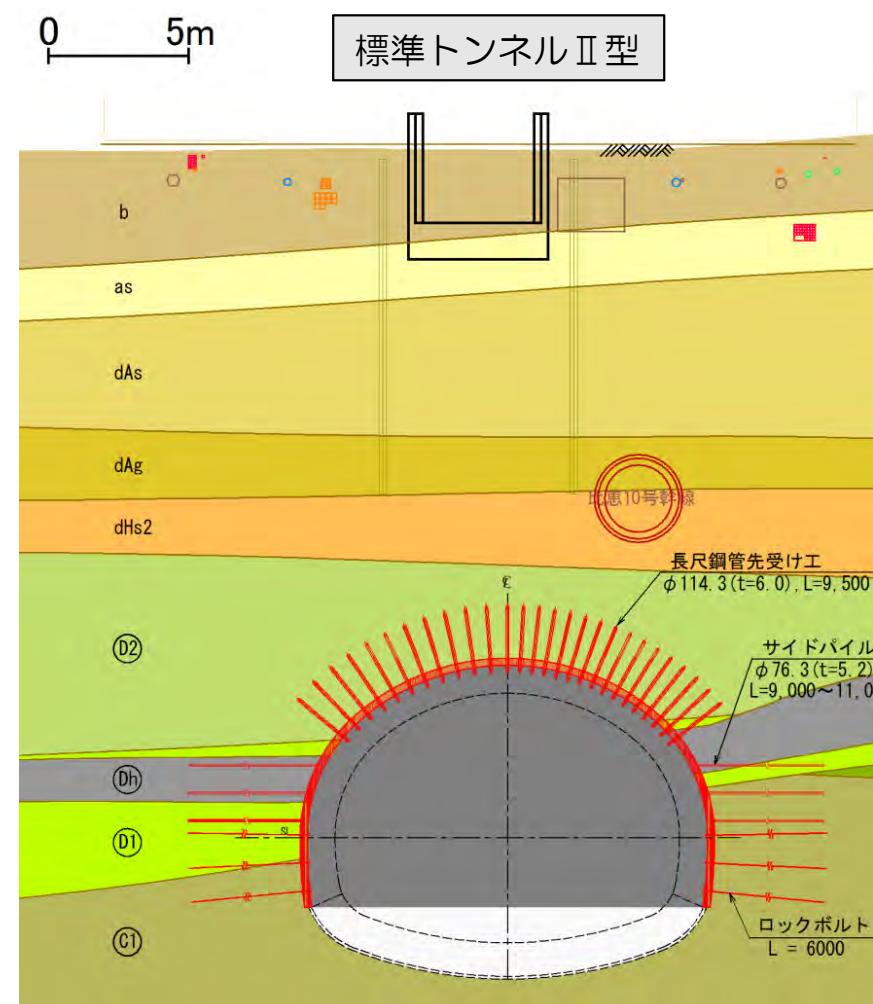
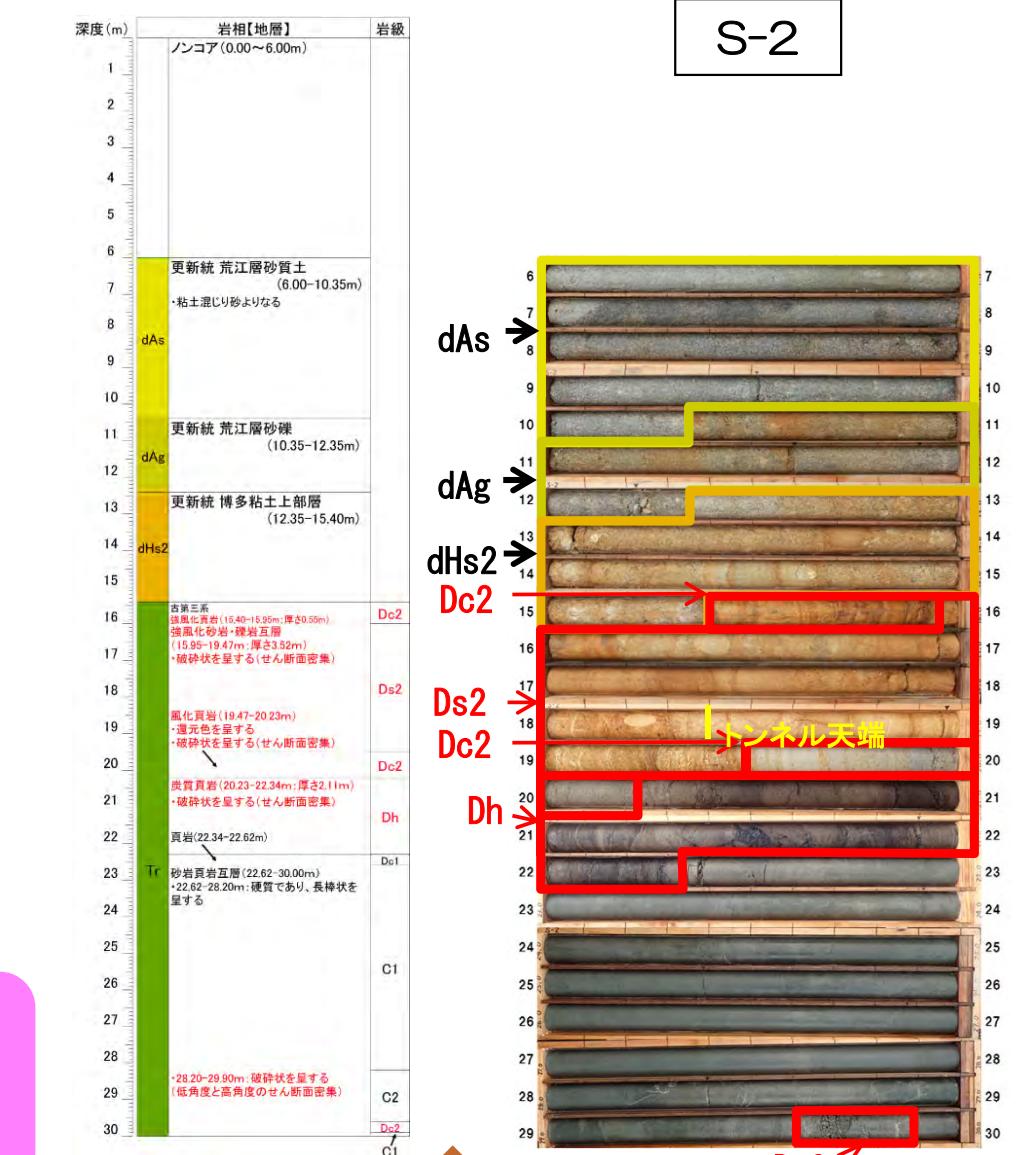
2) 各断面の地層構成（標準トンネルⅡ型）

【強風化頁岩（D2）】 トネル天端からD2上端面までの距離

: 2.6m~3.3m

【炭質頁岩（Dh）】 中央坑切羽（158基～）で確認

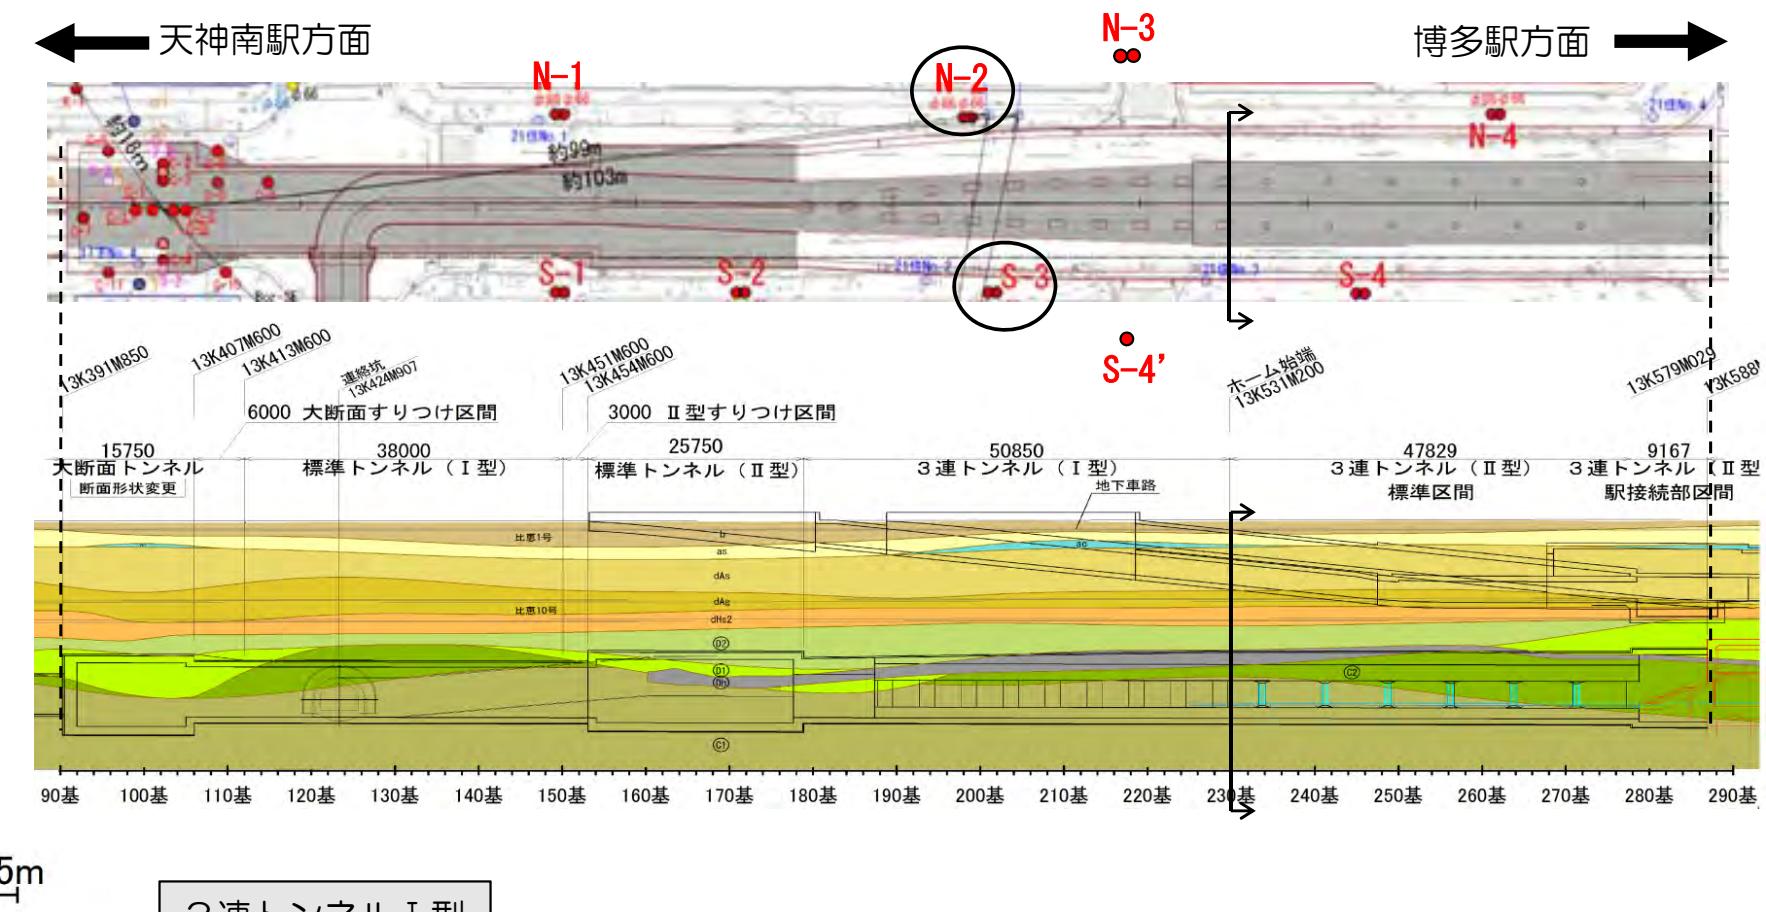
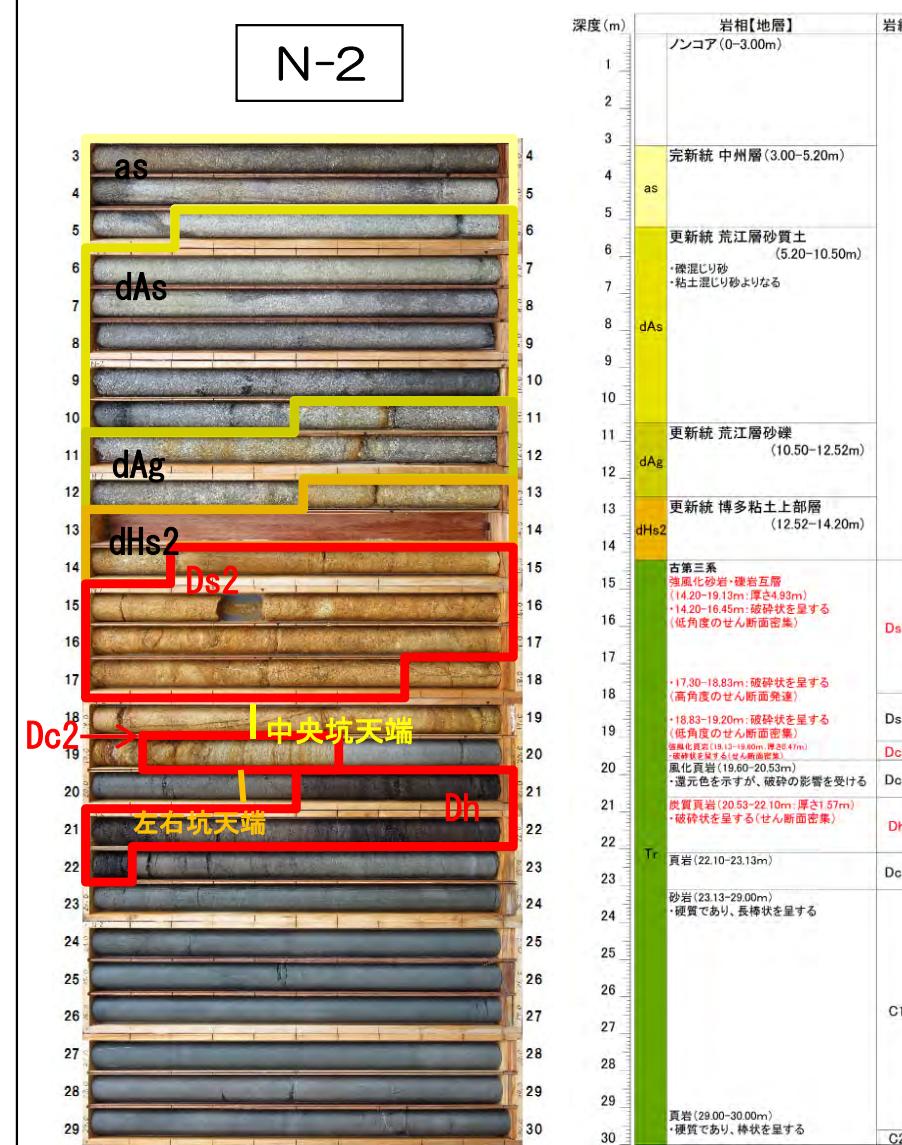
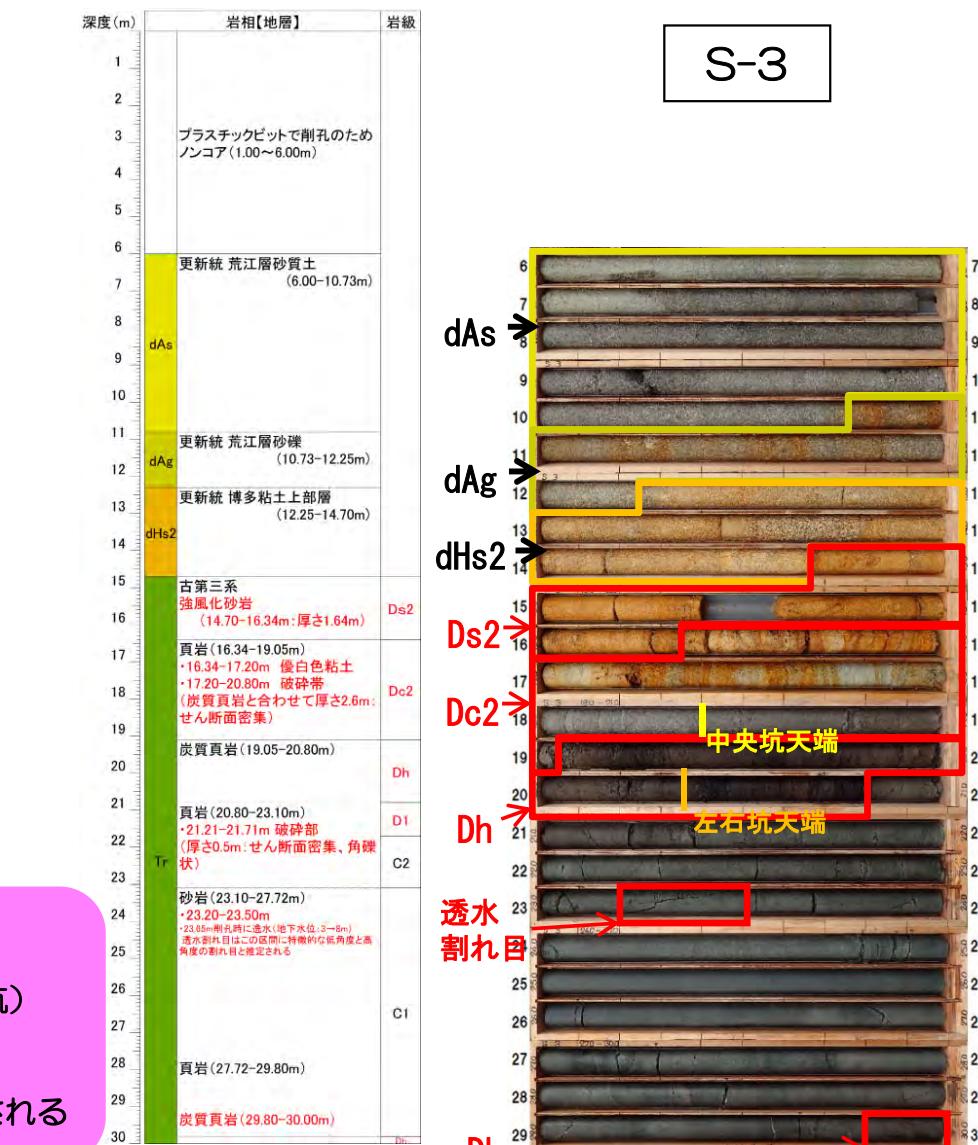
3連トンネルⅠ型

【強風化頁岩(D2)】トド天端からD2上端面までの距離

: 3.5~4.5m (中央坑) 5.6~6.1m (左右坑)

【炭質頁岩(Dh)】中央坑切羽で確認 (3連I型区間全域)

左右坑掘削断面では天端部に出現すると予想される

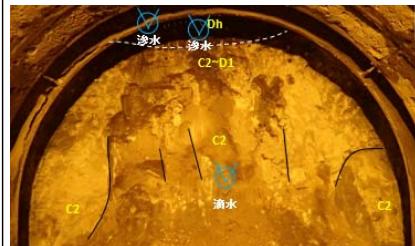
255基

：天端Dh脆弱・破碎・肌落ち
中央部～下部は縦割れ目
