(報告資料2)

2. 地質調査結果（概要）について

平成29年 11月 7日（水）

福岡市交通局

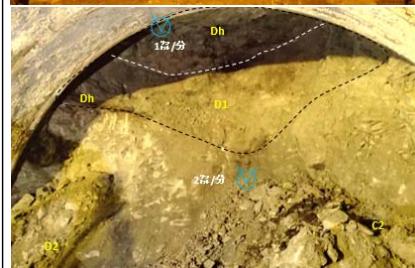
265基

：上部破碎
掘削すりが土砂状
全面的に強度低下
