## 2. 地質調査結果(中間報告・その2)について

第9回七隈線建設技術専門委員会

### (討議資料1)

福 岡 市 交 通 局

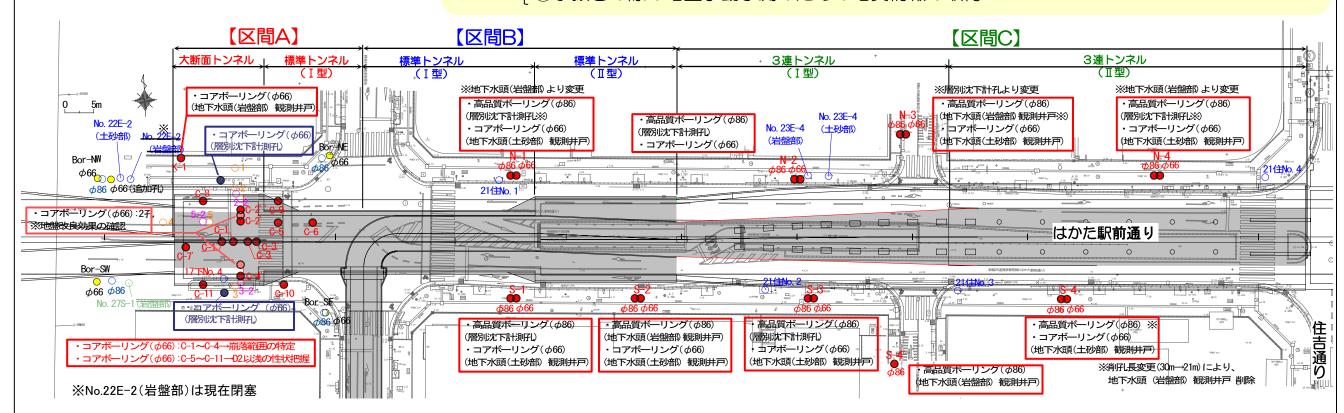
- 埋設物を試掘で確認して実施可否を判断した。
- ※2 地元協議に伴い一部計画を変更した。
- ※3 3連区間の調査孔はN-3、S-4'を除き、ロック ボルトの施工範囲内。
- ※4 トンネル坑内にボーリングを貫通させない配置。

#### 調査目的

①D2層崩壊の範囲調査 ②陥没範囲内の不均質性の確認(追加)

配置の考え方

①インバート掘削のための地質情報の取得 ②水抜きの際の地盤挙動予測のための地質情報の取得

▶脆弱な炭質頁岩が出現し始めた位置 を起点とし、約30m間隔で配置

①左右坑掘削のための地質情報の取得 ②水抜きの際の地盤挙動予測のための地質情報の取得

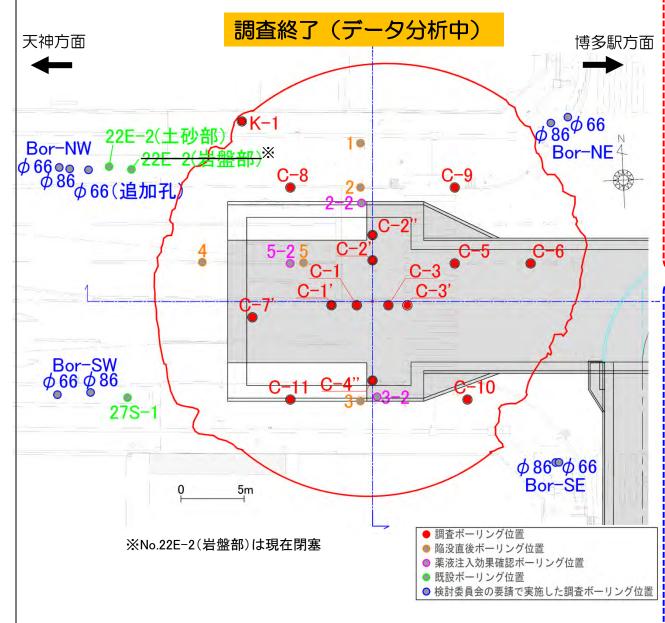
#### 1)調査位置・調査項目(大断面部トンネル部)

孔名	削孔長 (m)	陥没孔中心 からの距離(m)	地山確認	地山確認深度 (GL.m)	備考
C-1	17.0	1.25	_	_	1
C-1'	17.0	3.25	(0 (dHs2) (dHs2)	-16.2	C-1から西へ2m
C-2'	17.0	3.25	_	_	C-2から北へ2m
C-2"	17.0	5.25	(0 (dHs2) (dHs2)	-15.7	C-2'から北へ2m
C-3	17.0	1.25	_	_	ı
C-3'	17.0	2.75	©(D2)	-16.5	C-3から東へ1.5m
C-4"	17.0	6.25	(0 (dHs2) (dHs2)	-14.1	C-4から南へ4m

◎:地山(dHs2層)が確認できた孔

#### 【I. 陥没形状の把握:C-1~C-4"

- : 削孔深度は、D2層上端面 (G.L.-17.0 m) まで 【計画】:4本→【変更】:7本 (完了)

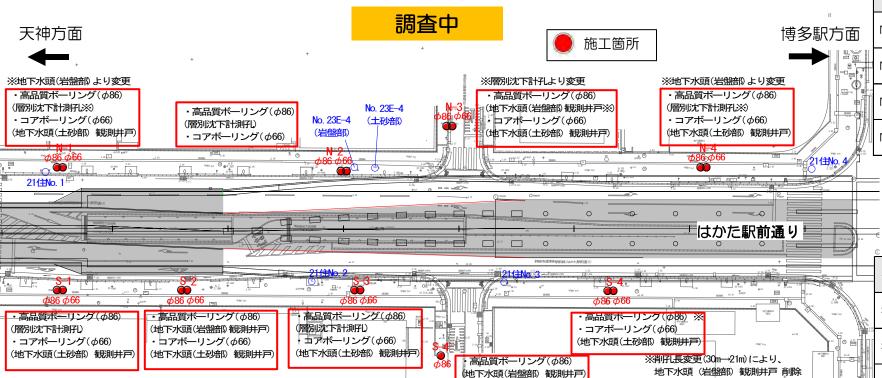
調查位置平面図

孔名	孔径	実施						
11-		種別	削孔長(m)	計器				
N-1	φ86	高品質	30.0	層別沈下計				
11-1	φ66	コア	16.5	地下水頭(土砂部)				
N-2	φ86	高品質	30.0	層別沈下計				
111-2	φ66	コア	23.0	_				
N-3	φ86	高品質	30.0	地下水頭(岩盤部)				
11-3	φ66	コア	21.5	地下水頭(土砂部)				
N-4	φ86	高品質	30.0	層別沈下計				
111-4	φ66	コア	21.0	地下水頭(土砂部)

7l Ø	孔径		!	実施		
	孔名	コロ1土	種別	削孔長(m)	計器		
	S-1	φ86	高品質	30.0	層別沈下計		
6		φ66	コア	16.5	地下水頭(土砂部)		
÷ 22		φ86	高品質	30.0	地下水頭(岩盤部)		
07900888	5	φ66 ⊐ア		23.0	地下水頭(土砂部)		
122	S-3	φ86	高品質	30.0	層別沈下計		
	5	φ66	コア	21.5	地下水頭(土砂部)		
	S-4	φ86	高品質	21.0	-		
		φ66	コア	21.0	地下水頭(土砂部)		
	S-4'	φ86	高品質	30.0	地下水頭(岩盤部)

#### Ⅵ. D2層の工学的評価充実: 削孔深度は、本坑(φ86)がG.L.-30.0 m、別孔(φ66)がD2層上端面(G.L.-15.0m)まで

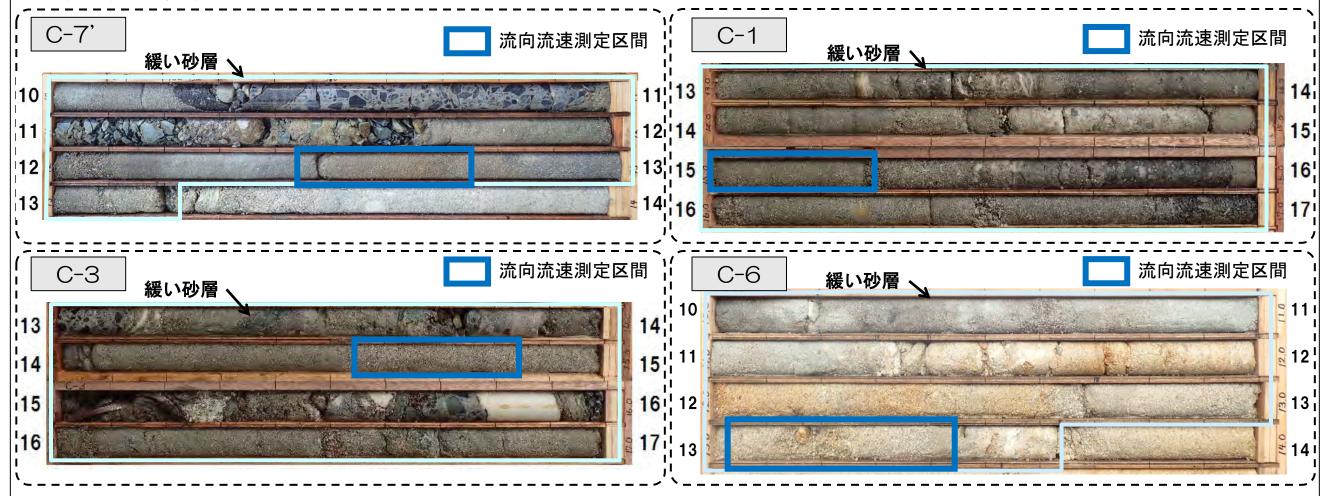
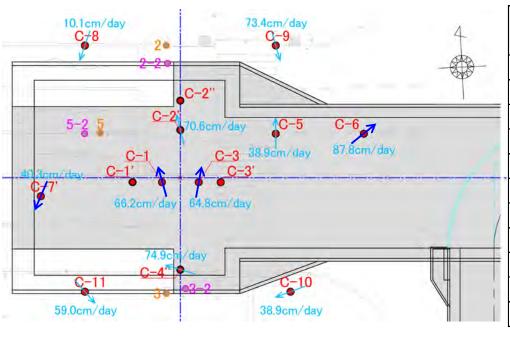
○流向流速測定位置のボーリングコア

孔名	測定深度(GLm)		地層名称	透水係数 (cm/s)	流向	流速 (cm/day)	崩落中心からの距離 (m)	
C-1	15.00	~	15.30	緩い砂層	_	N14.8W	66.2	1.25
C-2'	15.30	~	15.60	緩い砂層	$9.87 \times 10^{-5} \sim 2.61 \times 10^{-4}$	N13.4W	70.6	3.25
C-3	14.55	~	14.85	緩い砂層	-	N10.1E	64.8	1.25
C-4"	13.90	~	14.20	緩い砂層	-	N73.8W	74.9	6.25
C-5	12.80	~	13.10	緩い砂層	$1.60 \times 10^{-3} \sim 2.73 \times 10^{-3}$	N0.7W	38.9	7.16
C-6	13.05	~	13.35	緩い砂層	$5.67 \times 10^{-4} \sim 1.22 \times 10^{-3}$	N51.3E	87.8	12.86
C-7'	12.45	~	12.75	緩い砂層	$8.63 \times 10^{-5} \sim 2.61 \times 10^{-4}$	S24.6W	102.5	9.55
C-8	8.50	~	9.00	緩い砂層	$1.01 \times 10^{-3} \sim 1.65 \times 10^{-3}$	S19.0W	10.1	9.60
C-9	8.40	~	8.70	緩い砂層	$5.71 \times 10^{-4} \sim 1.02 \times 10^{-3}$	S16.2E	73.4	9.60
C-10	7.15	~	7.65	緩い砂層	$1.41 \times 10^{-5} \sim 6.36 \times 10^{-4}$	S69.6W	38.9	10.57
C-11	8.80	~	9.10	緩い砂層	$2.43 \times 10^{-4} \sim 1.07 \times 10^{-3}$	S41.5E	59.0	9.89

- ●崩落孔は横断方向 11.6m 縦断方向 6.0m以内であることを確認した。
- ●異物等混入状況を整理した。
- ●流向流速は、規則性を持った流れ(崩落孔に向かうようなもの)は確認できなかった。

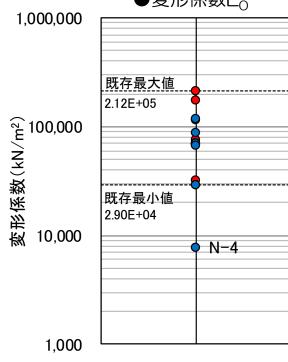
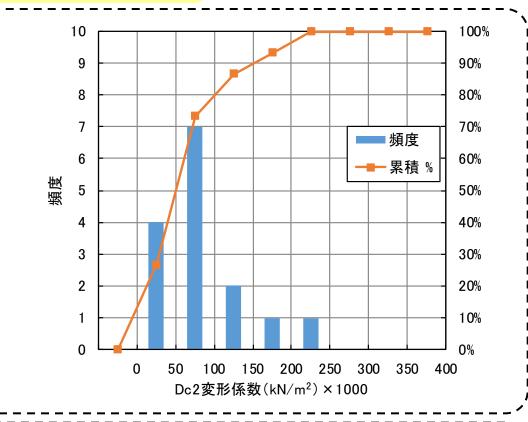
#### Dc2

【変形係数E】

• Dc2層: 7,800~211,700kN/m²

種別	孔名	変形係数
	作主力的	1040	$E_0(kN/m^2)$
		21住No.1	32,150
	陥没事故前	No.22E-2	68,490
既存	阳汉争以刊	開削部No.2	29,000
瓜1丁		No.27S-1	75,750
	陥没事故後	Bor-NW-1	176,500
	阳及争以该	Bor-SE-1	211,700
		N-4	88,000
	の本したまれが	IN-4	7,800
		S-3	71,200
	3連トンネル部	S-3	69,500
今回		S-4	116,500
		3-4	69,800
	Nor	C-7'	28,900
	大断面 トンネル部	C-10	68,000
	1 F I TF HIP	C-11	117,300

- Dc2層の変形係数Eは、7,800~211,700kN/m² で分布している。
- Ds2層の変形係数Eは、18,900~399,300kN/m² で分布している。

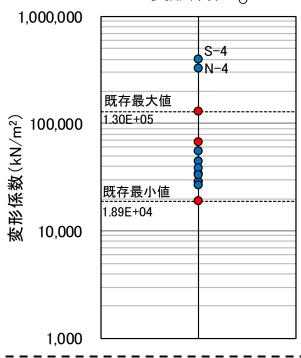
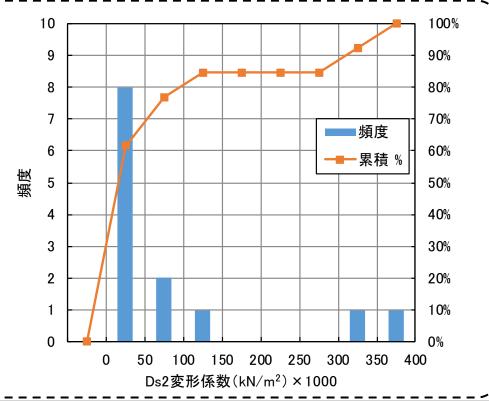
#### Ds2

• Ds2層: 18,900~399,300kN/m<sup>2</sup>

種別	孔名	変形係数 E <sub>0</sub> (kN/m²)
	陥没事故前	No.22E-1	130,400
ᄪᅔ	阳及争叹的	No.23E-4	67,430
既存	陥没事故後	Bor-NE-1	28,700
	阳汉争以该	Bor-NE-2	18,900
		N-3	44,700
	3連トンネル部	N-3	321,900
		S-3	33,700
		S-4	38,600
今回		3-4	399,300
		C-5	55,200
	大断面	C-6	28,800
	トンネル部	C-8	32,700
		C-9	26,500

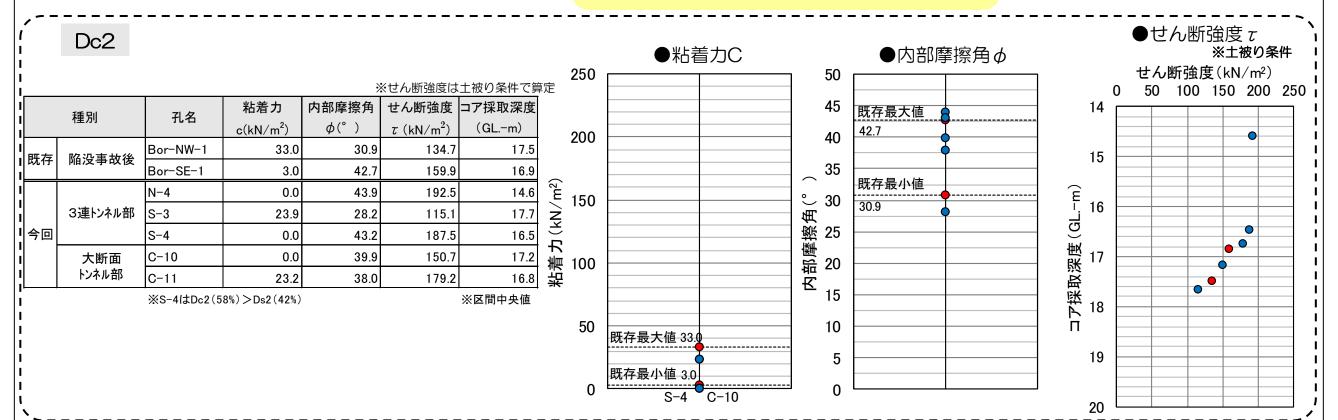
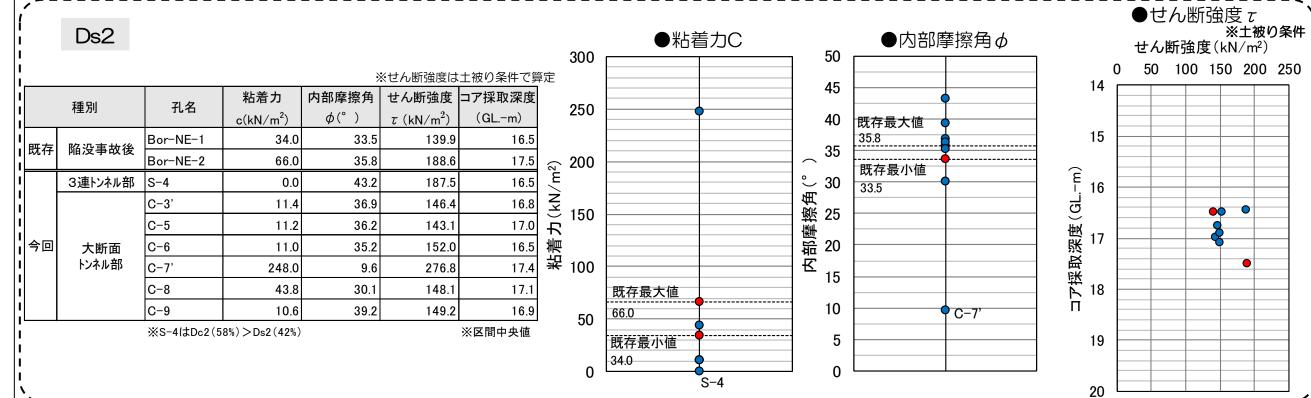
〇粘着力・内部摩擦角・せん断強度

【粘着力C】 【内部摩擦角φ】

• Dc2層: 0~33kN/m² • Dc2層: 28~44°

• Ds2層: 0~248kN/m<sup>2</sup> • Ds2層: 10~43°

- Dc2層の粘着力Cは、O~33kN/m<sup>2</sup> で分布している。
- Ds2層の粘着力Cは、0~248kN/m² で分布している。

- Dc2層の内部摩擦角がは、28~44° で分布している。
- Ds2層の内部摩擦角 ø は、10~43° で分布している。

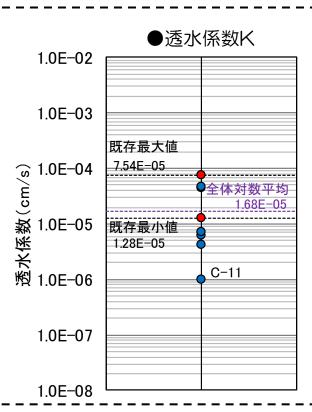
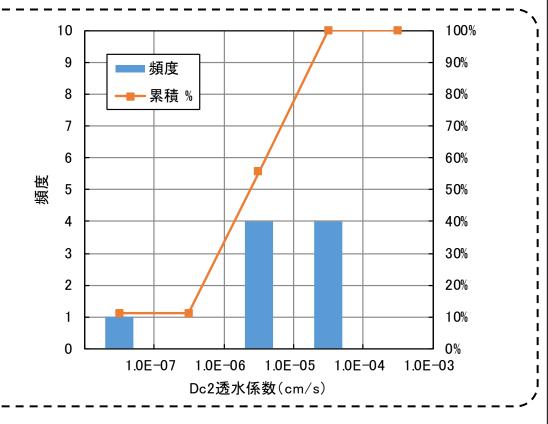
#### Dc2

- Dc2層の透水係数Kは8.35×10<sup>-8</sup>~7.54×10<sup>-5</sup>cm/sで分布している。
- Ds2層の透水係数Kは2.58×10<sup>-7</sup>~3.92×10<sup>-5</sup>cm/sで分布している。

・透水係数は「ルジオンテスト技術指針・同解説(H18.7)」 に基づき算定した。

種別	孔名	透水係数
	作里力リ	π <del>a</del>	K(cm/s)
		Bor-SW	4.37E-05
既存	陥没事故後	Bor-NW	7.54E-05
		Bor-SE	1.28E-05
	3連トンネル部	S-3-1	4.20E-06
		S-4-3	6.24E-06
今回		N-3-3	7.26E-06
7 凹 		N-4-1	4.69E-05
	十败云い之中却	C-10	8.35E-08
	大断面トンネル部	C-11	1.01E-06

**※**C−10 : 0Lu

- Dc2層の透水係数Kの分布は、 8.35×10<sup>-8</sup>~7.54×10<sup>-5</sup>cm/sである。
- Ds2層の透水係数Kの分布は、  $2.58 \times 10^{-7} \sim 3.92 \times 10^{-5} \text{cm/s}$  cm/s cm/s cm/s cm/s

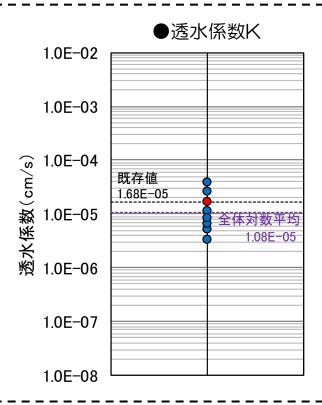
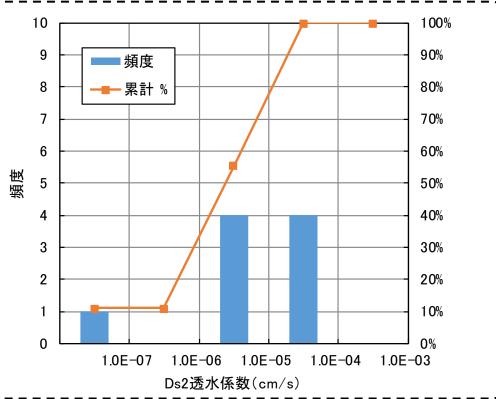
#### Ds2

・透水係数は「ルジオンテスト技術指針・同解説(H18.7)」 に基づき算定した。

種別		孔名	透水係数 K(cm/s)
既存	陥没事故後	Bor-NE	1.68E-05
		N-3-1	3.32E-06
	3連トンネル部	N-3-2	3.92E-05
		S-4-2	2.54E-05
今回	大断面トンネル部	C-5	5.17E-06
フ凹		C-6	1.13E-05
		C-7'	2.58E-07
		C-8	6.60E-06
		C-9	8.38E-06

**※**C−7': 0Lu

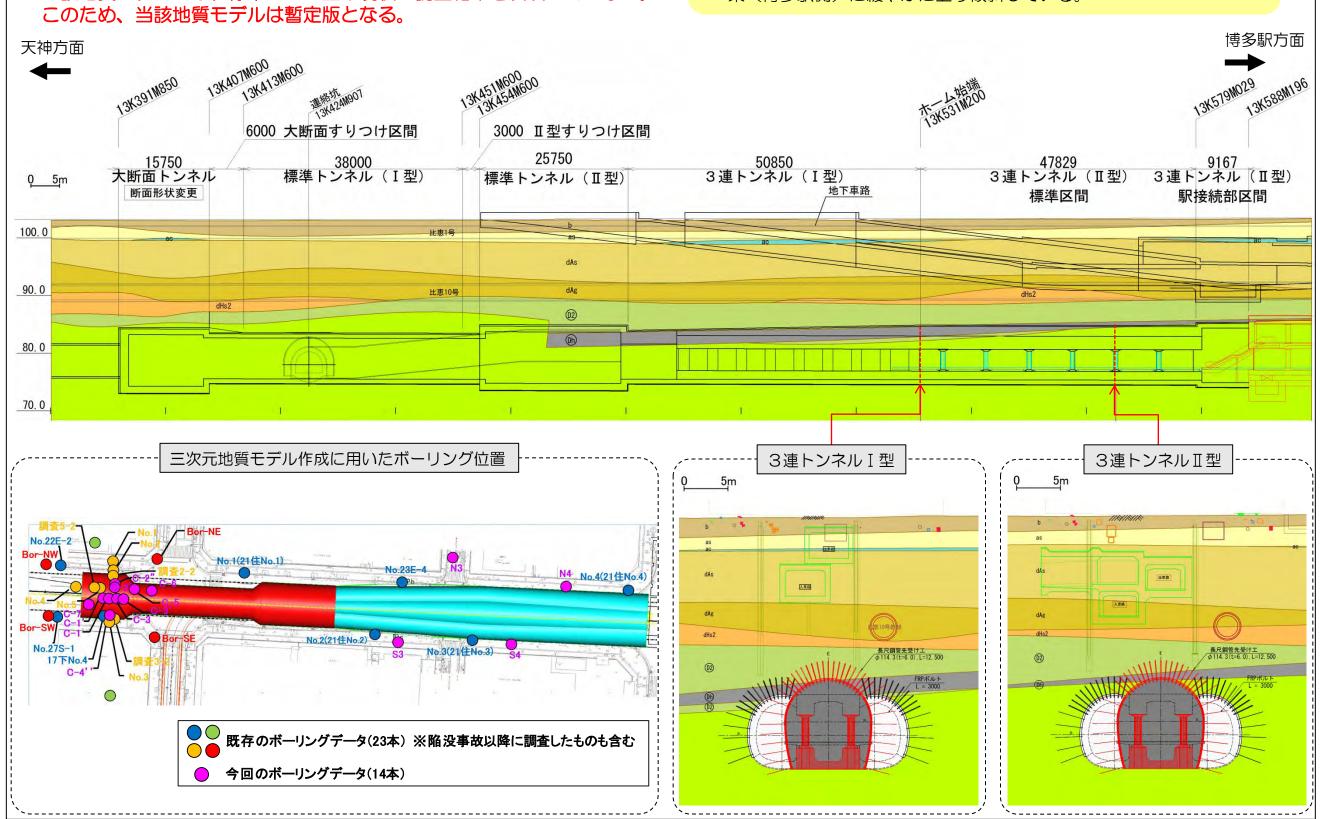
- 〇三次元的分布状況(暫定)
- ※当該地質モデルでは、標準 I II型は現状の調査結果を反映していない。
- ・標準トンネルⅡ型より東側(博多駅側)に面的に分布している。
- D2層の下位(GL.-17m~GL.-22m)に分布する。
- 層厚は約0.4~2.5m
- ・ 東(博多駅側)に緩やかに上り傾斜している。

- ・標準Ⅱ型より東側(博多駅側)に面的に分布 している。
- •D2層の下位(GL.-17m~GL.-22m)に 分布する。
- 層厚は約0.4m~2.5m。
- ・ 東(博多駅側)に緩やかに上り傾斜している。

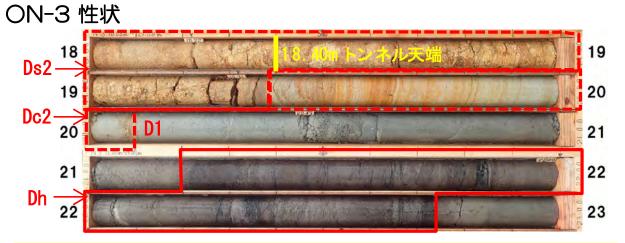
【Dh層厚さ】1.5m (GL.-21.2~-22.7m) 【Dh層性状】層状に炭質層が存在する。

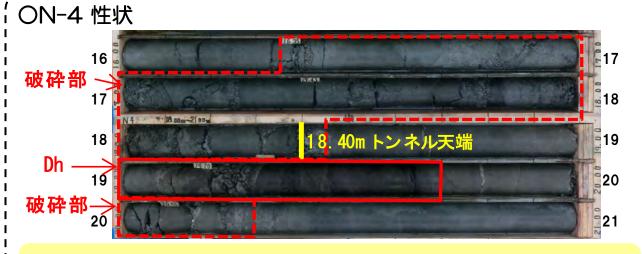
【Dh層厚さ】0.7m (GL.-19.0~-19.7m) 【Dh層性状】Dh層内に幅20cmの破砕部 (角礫状、粘土介在)が存在する。

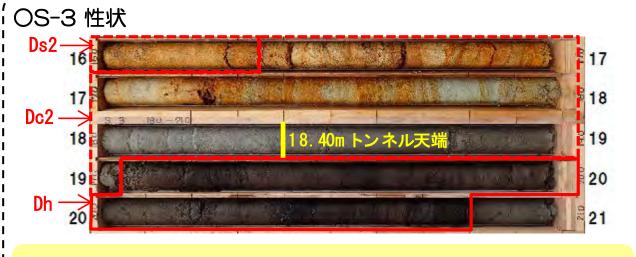
【Dh層厚さ】1.75m(GL.-19.05~-20.8m) 【Dh層性状】Dh層は破砕状でせん断面が密集し、局所的に著しく炭化している。」

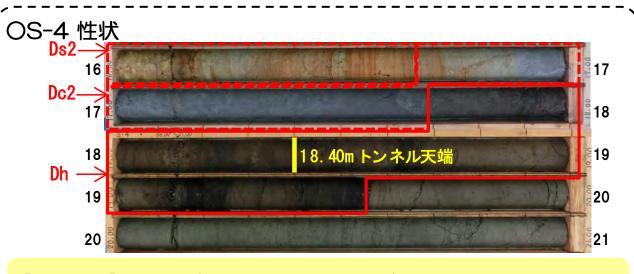
【Dh層厚さ】1.86m (GL.-17.69~-19.55m) 【Dh層性状】Dh層は破砕状でせん断面が密集する。

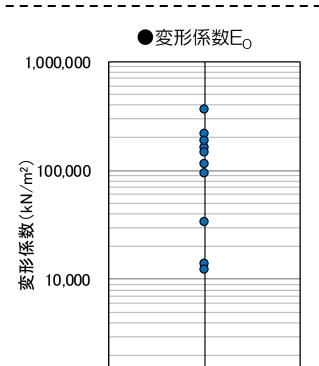
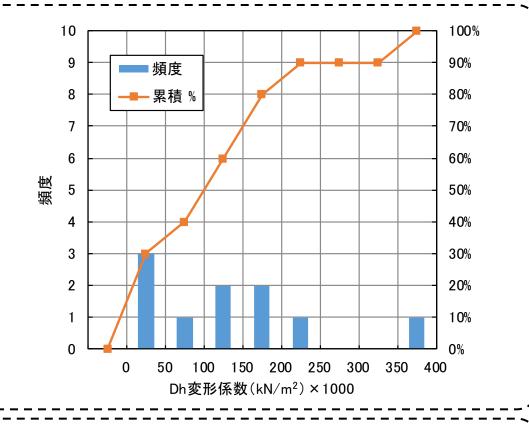
#### 〇変形係数

【変形係数E】

• 12,300~366,500kN/m<sup>2</sup> • 0~69kN/m<sup>2</sup> • 25~46°

種別	孔名	変形係数 E <sub>o</sub> (kN/m²)		
既存	陥没事故前 <sup>※1</sup>	_	_		
风1于	陥没事故後 <sup>※2</sup>	-	-		
			14,010		
		N-3	12,300		
	3連トンネル部		218,500		
		N-4	162,600		
今回		S-3	114,900		
<b>一</b>			187,600		
			148,100		
			33,700		
		S-4	366,500		
			95,300

- ※1 当初はDh層の試験値なし。
- ※2 大断面部には出現しなかったため、試験値なし。

・変形係数Eは、12,300~366,500kN/m²

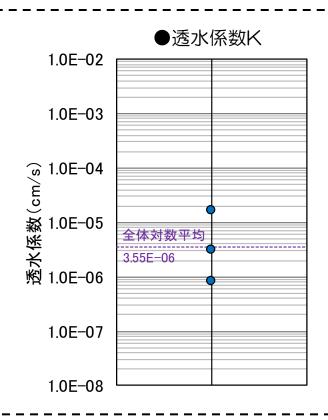
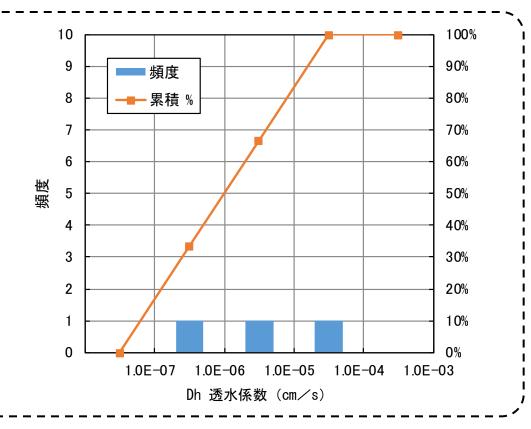
### ○透水係数(ルジオン試験)

【透水係数K】 •8.29×10<sup>-7</sup> ~1.72×10<sup>-5</sup>cm/s

・透水係数は「ルジオンテスト技術指針・同解説(H18.7)」 に基づき算定した。

種別		孔名	透水係数 K(cm/s)
既存	陥没事故前 <sup>※1</sup>	-	-
风1士	陥没事故後 <sup>※2</sup>	_	_
	3連トンネル部	S-3-2	3.13E-06
今回		S-4-4	1.72E-05
		N-4-3	8.29E-07

$8.29\times10^{-7}\sim1.72\times10^{-5}$ cm/s

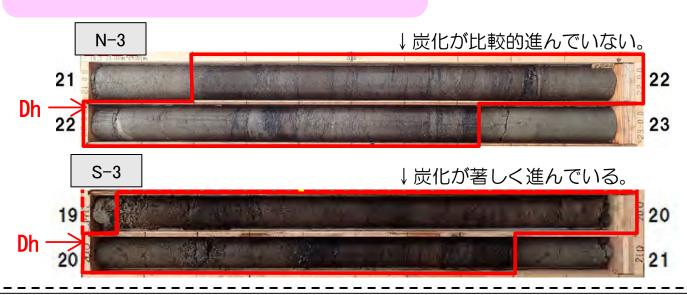
#### ⑤コアの性状

- ・ 炭化の進行度にばらつきが大きい。
- ・局所的に著しく炭化している。

- ●層状に炭質層が存在する。
- ●破砕状で、せん断面が密集し、局所的に著しく炭化している。
- ●幅20cmの破砕部(角礫状、粘土介在)が存在する。
- ●炭化の進行度にばらつきが大きい。
- ●変形係数Eは、12,300~366,500kN/m<sup>2</sup> ●内部摩擦角 φは、25~46° ●せん断強度 τは、119~197kN/m<sup>2</sup>で分布。

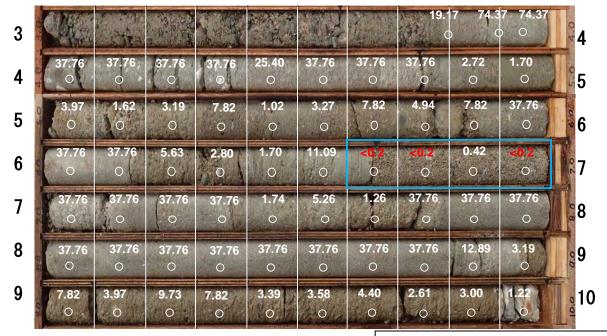
#### 【流動化処理土性状と針貫入試験結果(C-3')】

換算一軸圧縮強さ1MPa以下の箇所

・流動化処理土の大半は均質だが、崩落土砂等と混ざった箇所では 換算一軸圧縮強さが1MPa以下となっている部分もある。

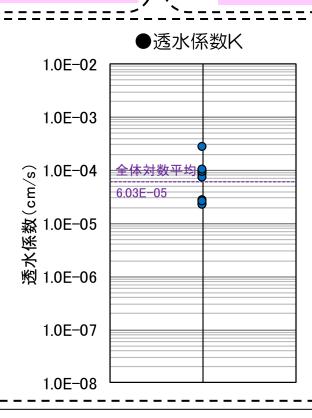
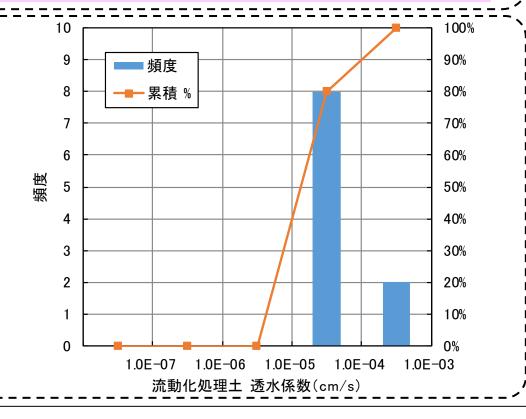
#### 【透水係数(現場透水試験)】

種別		孔名	試験方法	透水係数
				K(cm/s)
		C-6	投入	8.38E-05
		0	汲上げ	2.78E-04
		C-8	投入	2.44E-05
			汲上げ	2.75E-05
今回		C-9	投入	2.31E-05
ᄀᄪ	大断面トンネル部		汲上げ	9.49E-05
		0.10	投入	2.62E-05
		C-10	汲上げ	7.36E-05
		C-11	投入	9.40E-05
			汲上げ	1.03E-04

- ●約87%は換算一軸強度(q<sub>1</sub>)が1.OMPa以上。
- ●局所的に緩い砂等が混入し、換算一軸強度が小さい部分がある。 となっている部分もある。
- ●流動化処理土の大半は均質だが、崩落土砂等と混ざった筒所では、換算一軸圧縮強さが1MPa以下
  - ●透水係数Kは、2.31×10<sup>-5</sup>~2.78×10<sup>-4</sup>cm/s

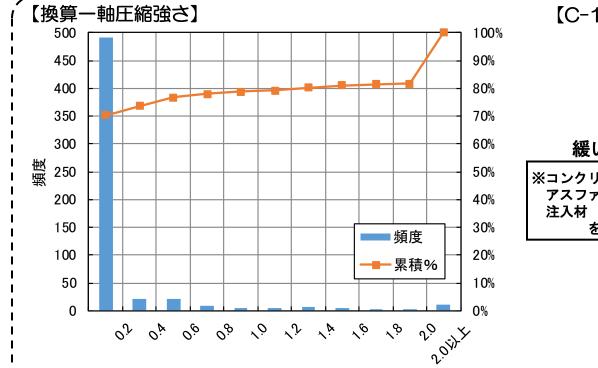
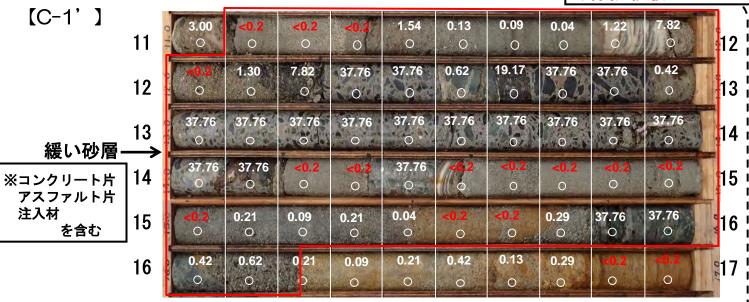
ゆるい砂層、換算一軸圧縮強さ(MPa)

- 約79%は換算一軸強度(q<sub>u</sub>)が1.0MPa以下。
- ・局所的に換算一軸強度(qu)が2.OMPa以上が存在。

- ●約79%は換算一軸強度 (q<sub>u</sub>) が, 1.0MPa以下。
  - ●約81%以上は、透水係数Kが1.0×10-4 (cm/s)より大きい。
- ●局所的に換算一軸強度(q」)が、2.0MPa以上が存在。

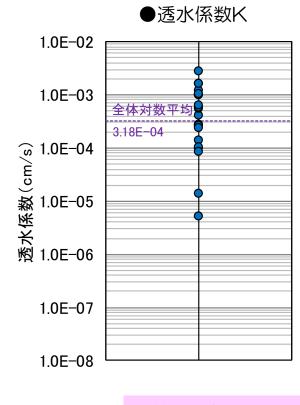
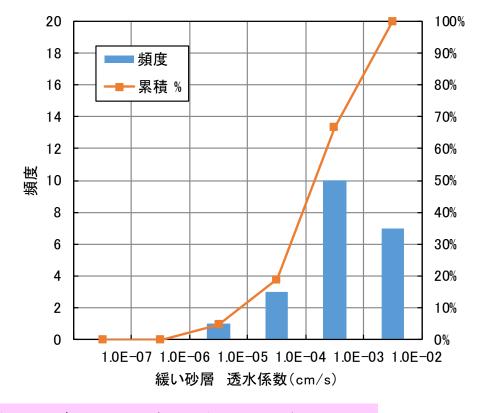
#### 【透水係数(現場透水試験)】

<b>種別</b>	孔名	試験方法	透水係数
竹里刀リ	71/12	11周天/1/公	K(cm/s)
	C-2'	投入	9.87E-05
	0 2	汲上げ	2.61E-04
	C-5-1	投入	1.60E-03
	5	汲上げ	2.73E-03
	C-5-2	投入	4.18E-04
	0 3 2	汲上げ	1.42E-04
	C-6	投入	1.22E-03
	U-0	汲上げ	5.67E-04
	C-7'-1	投入	1.04E-04
		汲上げ	2.84E-04
	C-7'-2	投入	8.63E-05
		汲上げ	2.61E-04
	C-8-1	投入	1.01E-03
	G-8-1	汲上げ	1.65E-03
	C-9-1	投入	5.71E-04
	0-9-1	汲上げ	1.02E-03
	C-10-1	投入	1.41E-05
	0-10-1	汲上げ	6.36E-04
	C-10-1	投入	2.43E-04
	0 10 1	汲上げ	1.07E-03

• 約81%以上は透水係数Kが1.0×10<sup>-4</sup> (cm/s)より大きい

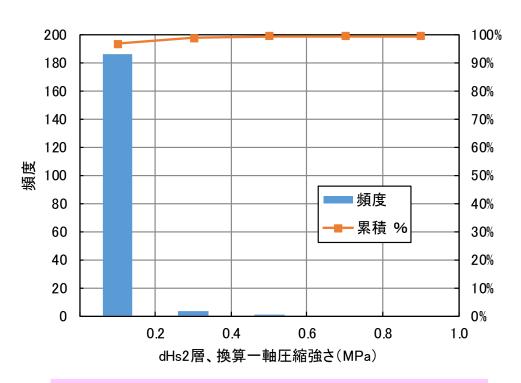
#### 【換算一軸圧縮強さ】

- ・換算一軸圧縮強度(q<sub>u</sub>)が全て0.6MPa以下。・強度のばらつきは小さい。

- ●換算一軸圧縮強度(q」)が全てO.6MPa以下。
- ●強度のばらつきは小さい。
- ●大半の細粒分含有率は20%前後であるが、部分的に80%を超える。
- ●細粒分は20%程度だが、細粒分が多いケースも存在する。

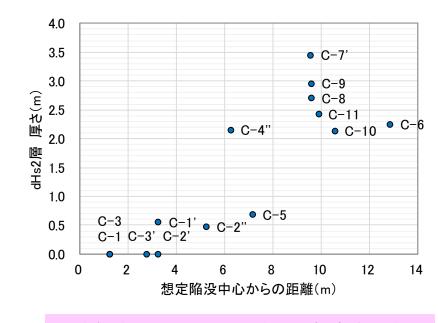
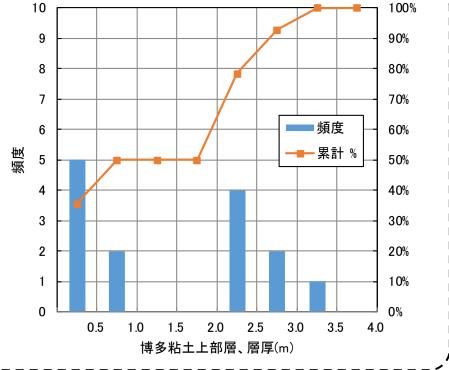
#### 【博多粘土上部層 (dHs2) の層厚】

ボーリング名	想定陥没中心 からの距離(m)	dHs2層 厚さ(m)
C-1	1.25	0.00
C-1'	3.25	0.55
C-2'	3.25	0.00
C-2"	5.25	0.47
C-3	1.25	0.00
C-3'	2.75	0.00
C-4"	6.25	2.15
C-5	7.16	0.68
C-6	12.86	2.25
C-7'	9.55	3.45
C-8	9.60	2.70
C-9	9.60	2.96
C-10	10.57	2.14
C-11	9.89	2.42

・残存するdHs2層の厚さは、想定陥没中心 に近いほど小さい。

●残存するdHs2層の厚さは、想定陥没中心に近いほど小さい。

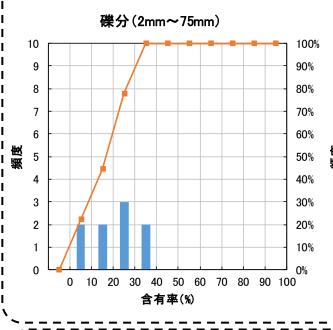
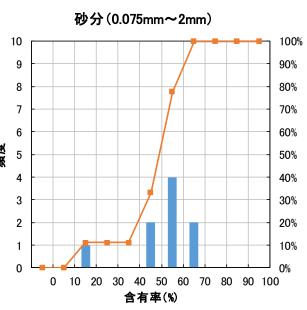
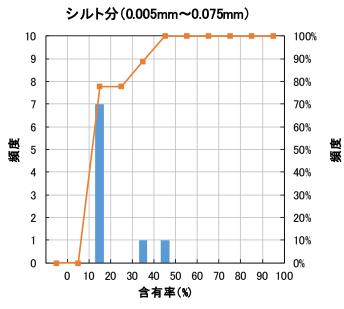
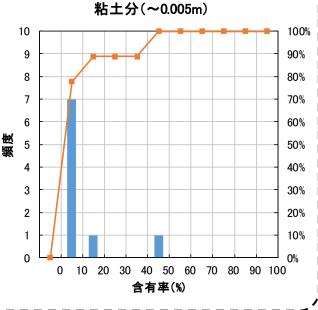
### 〇粒度分布

大半の細粒分含有率は20%前後であるが、部分的に80%を超える。

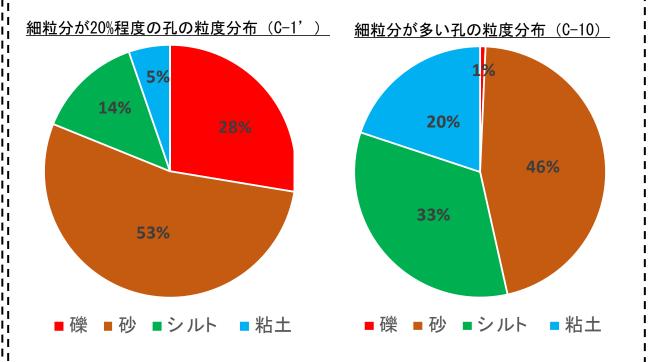
#### ●粒度分布 円グラフ

・細粒分は20%程度だが、細粒分が多いケースも存在する。
