8-1 七隈線延伸事業概要

8-2 事故発生時の状況

〔陥没事故発生経緯〕

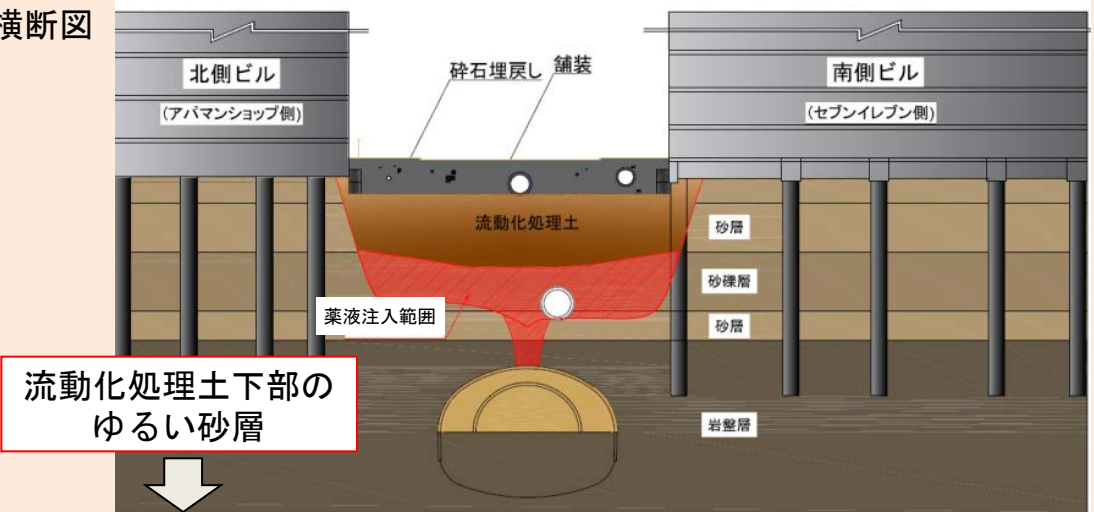
●横断面図

③ 平均38mm（最大70mm）の路面沈下発生

- 原因
流動化処理土下部の緩み箇所が道路開放後に圧縮されたことによる沈下と推測。
- 時系列
 - 0:30 最大15mm路面沈下を計測
 - 1:23 地表面沈下が最大で24mmを超える
 - 1:45 交通規制開始（博多区役所南口交差点～博多口交差点）
 - 2:40 最大70mmの路面沈下を計測（以降変化なし）
 - 3:40 交通規制縮小（損保ジャパン～鹿児島銀行前）
 - 5:30 交通規制解除

薬液注入の実施

※陥没形状は事故発生時に想定した形状

④ 薬液注入の開始（午後9時）

- チェックボーリングの結果や、路面沈下の事象が発生したこと、「専門技術者による会議」の議論を踏まえ、長期的により高い安全性を確保するため、地盤改良工事を実施。
- ・目的: 流動化処理土下部の地盤改良
 - ・期間: 12/2～12/28

●予測沈下量（大成建設による試算）

地盤改良前 (11/26)	地盤改良前 (12/2)	地盤改良後 (12/27)
80mm程度	86mm	26mm
4本のボーリング により算出	5本のボーリング により算出	3本のボーリング により算出
