(1) 道路陥没部の状況【陥没後の時系列まとめ】

平成30年7月4日
記者会見時配布資料

福岡市地下鉄七隈線博多駅工区建設工事現況写真(NATM部) 2018年7月1日現在

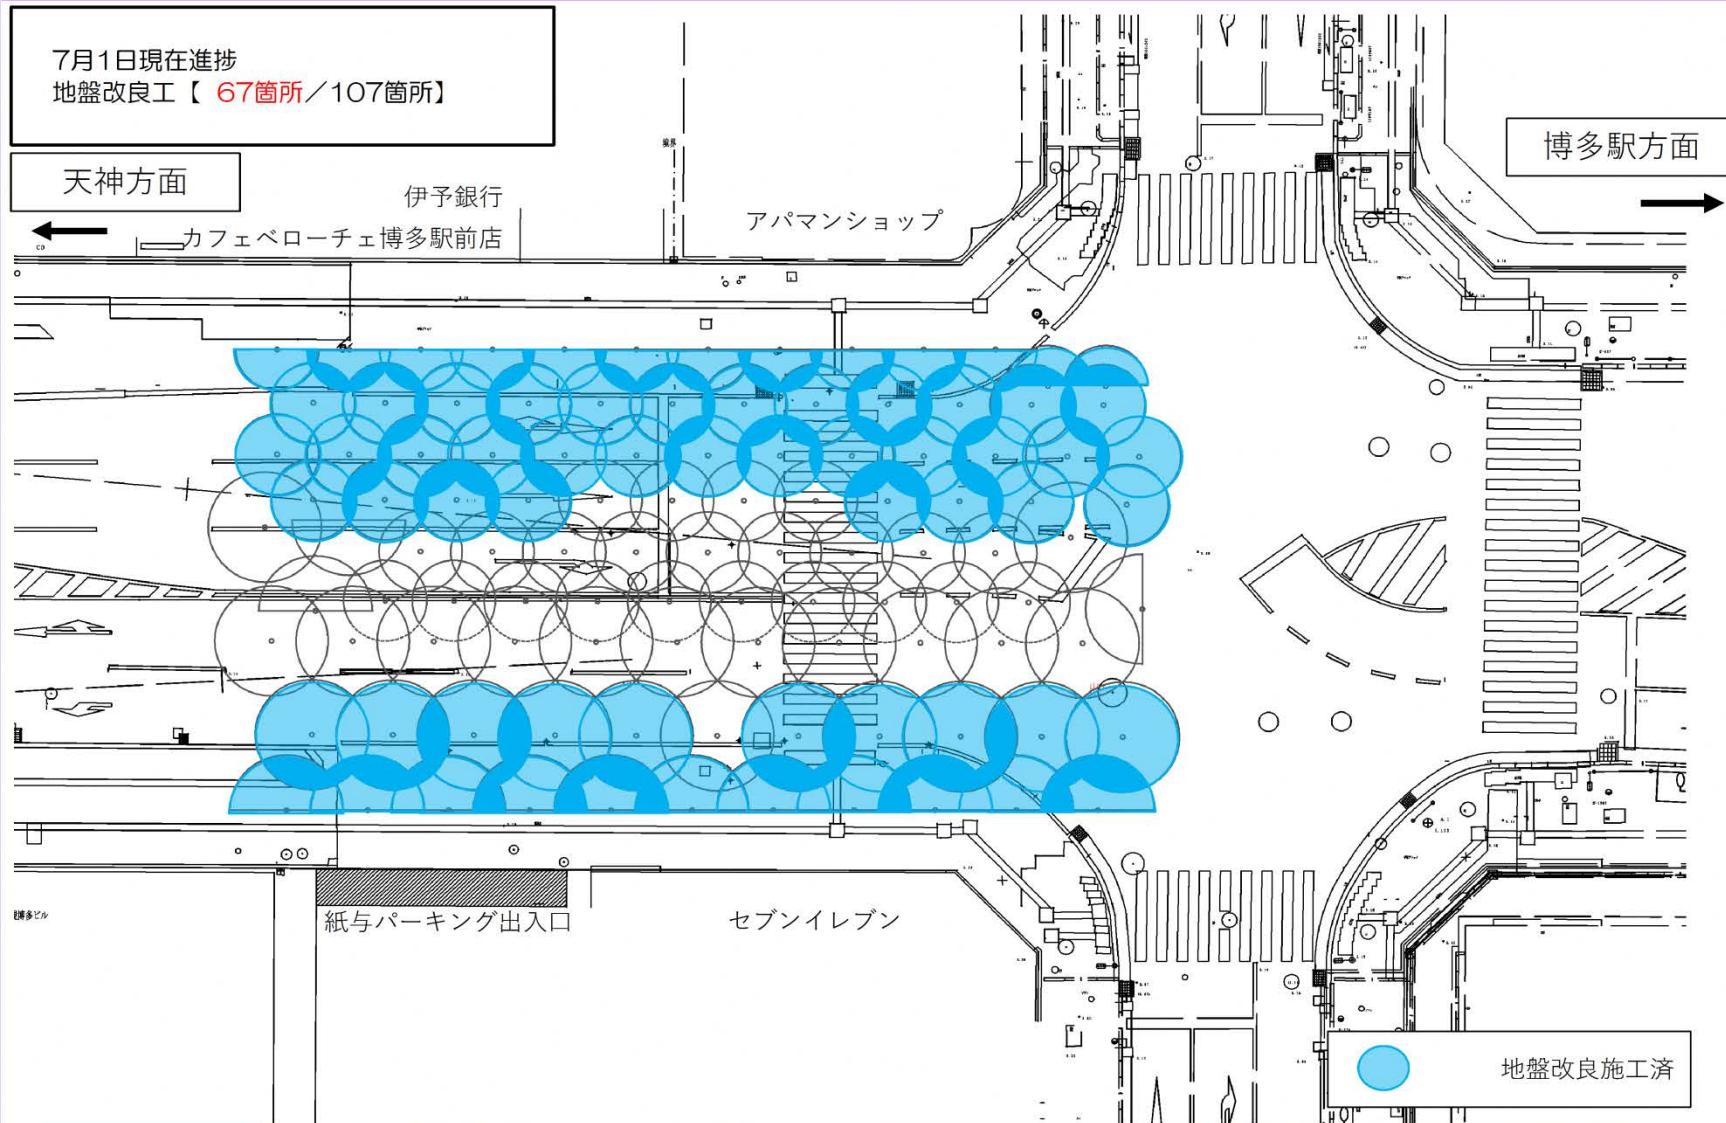
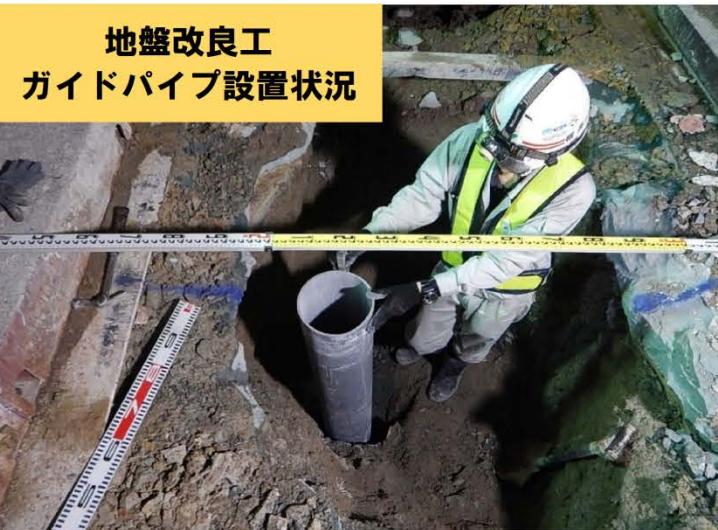
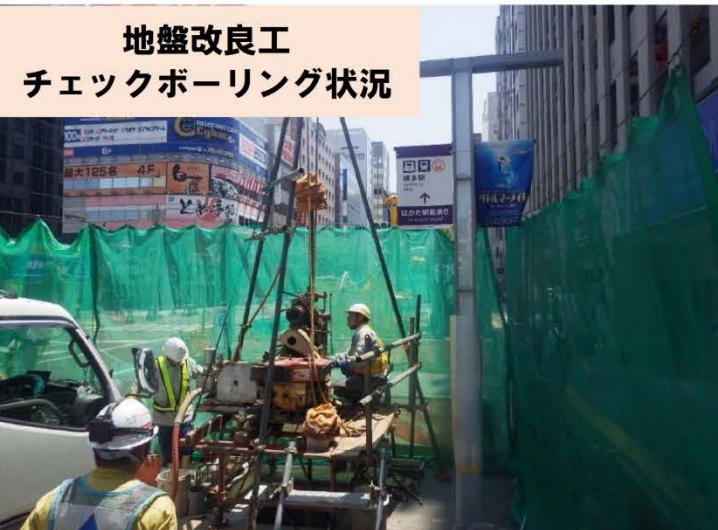
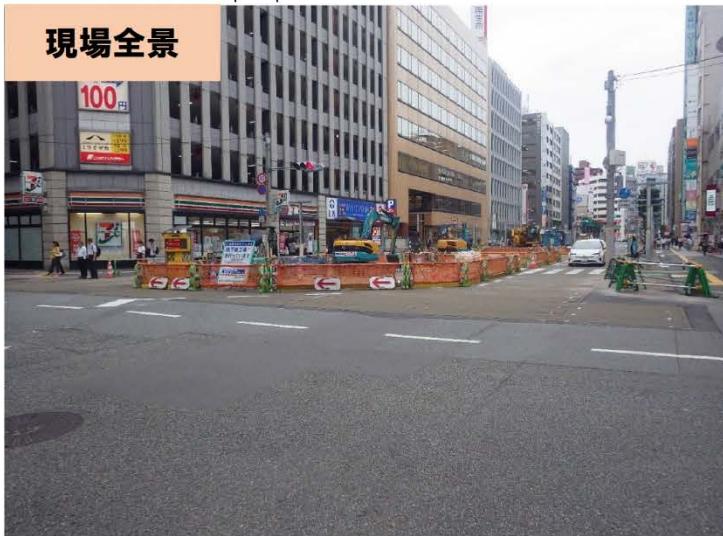
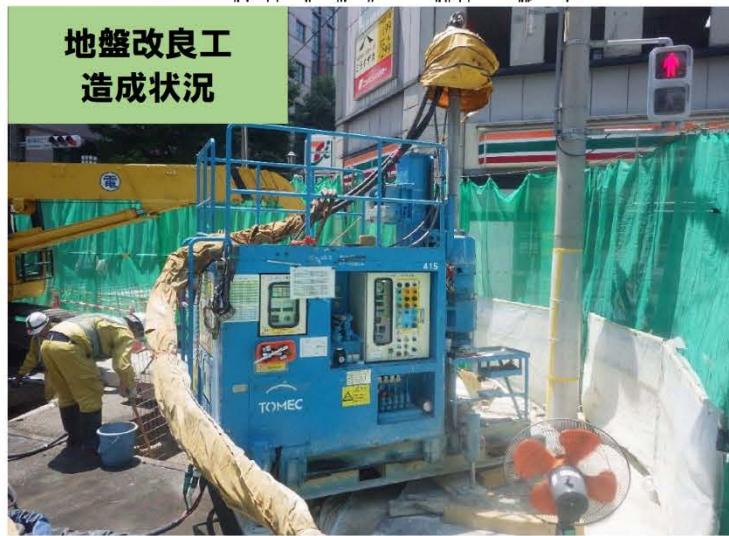
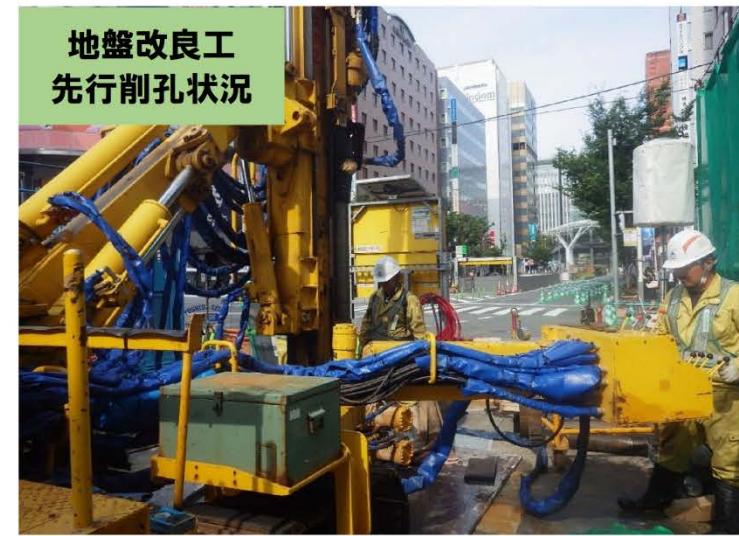
7月1日現在進捗
地盤改良工【67箇所/107箇所】

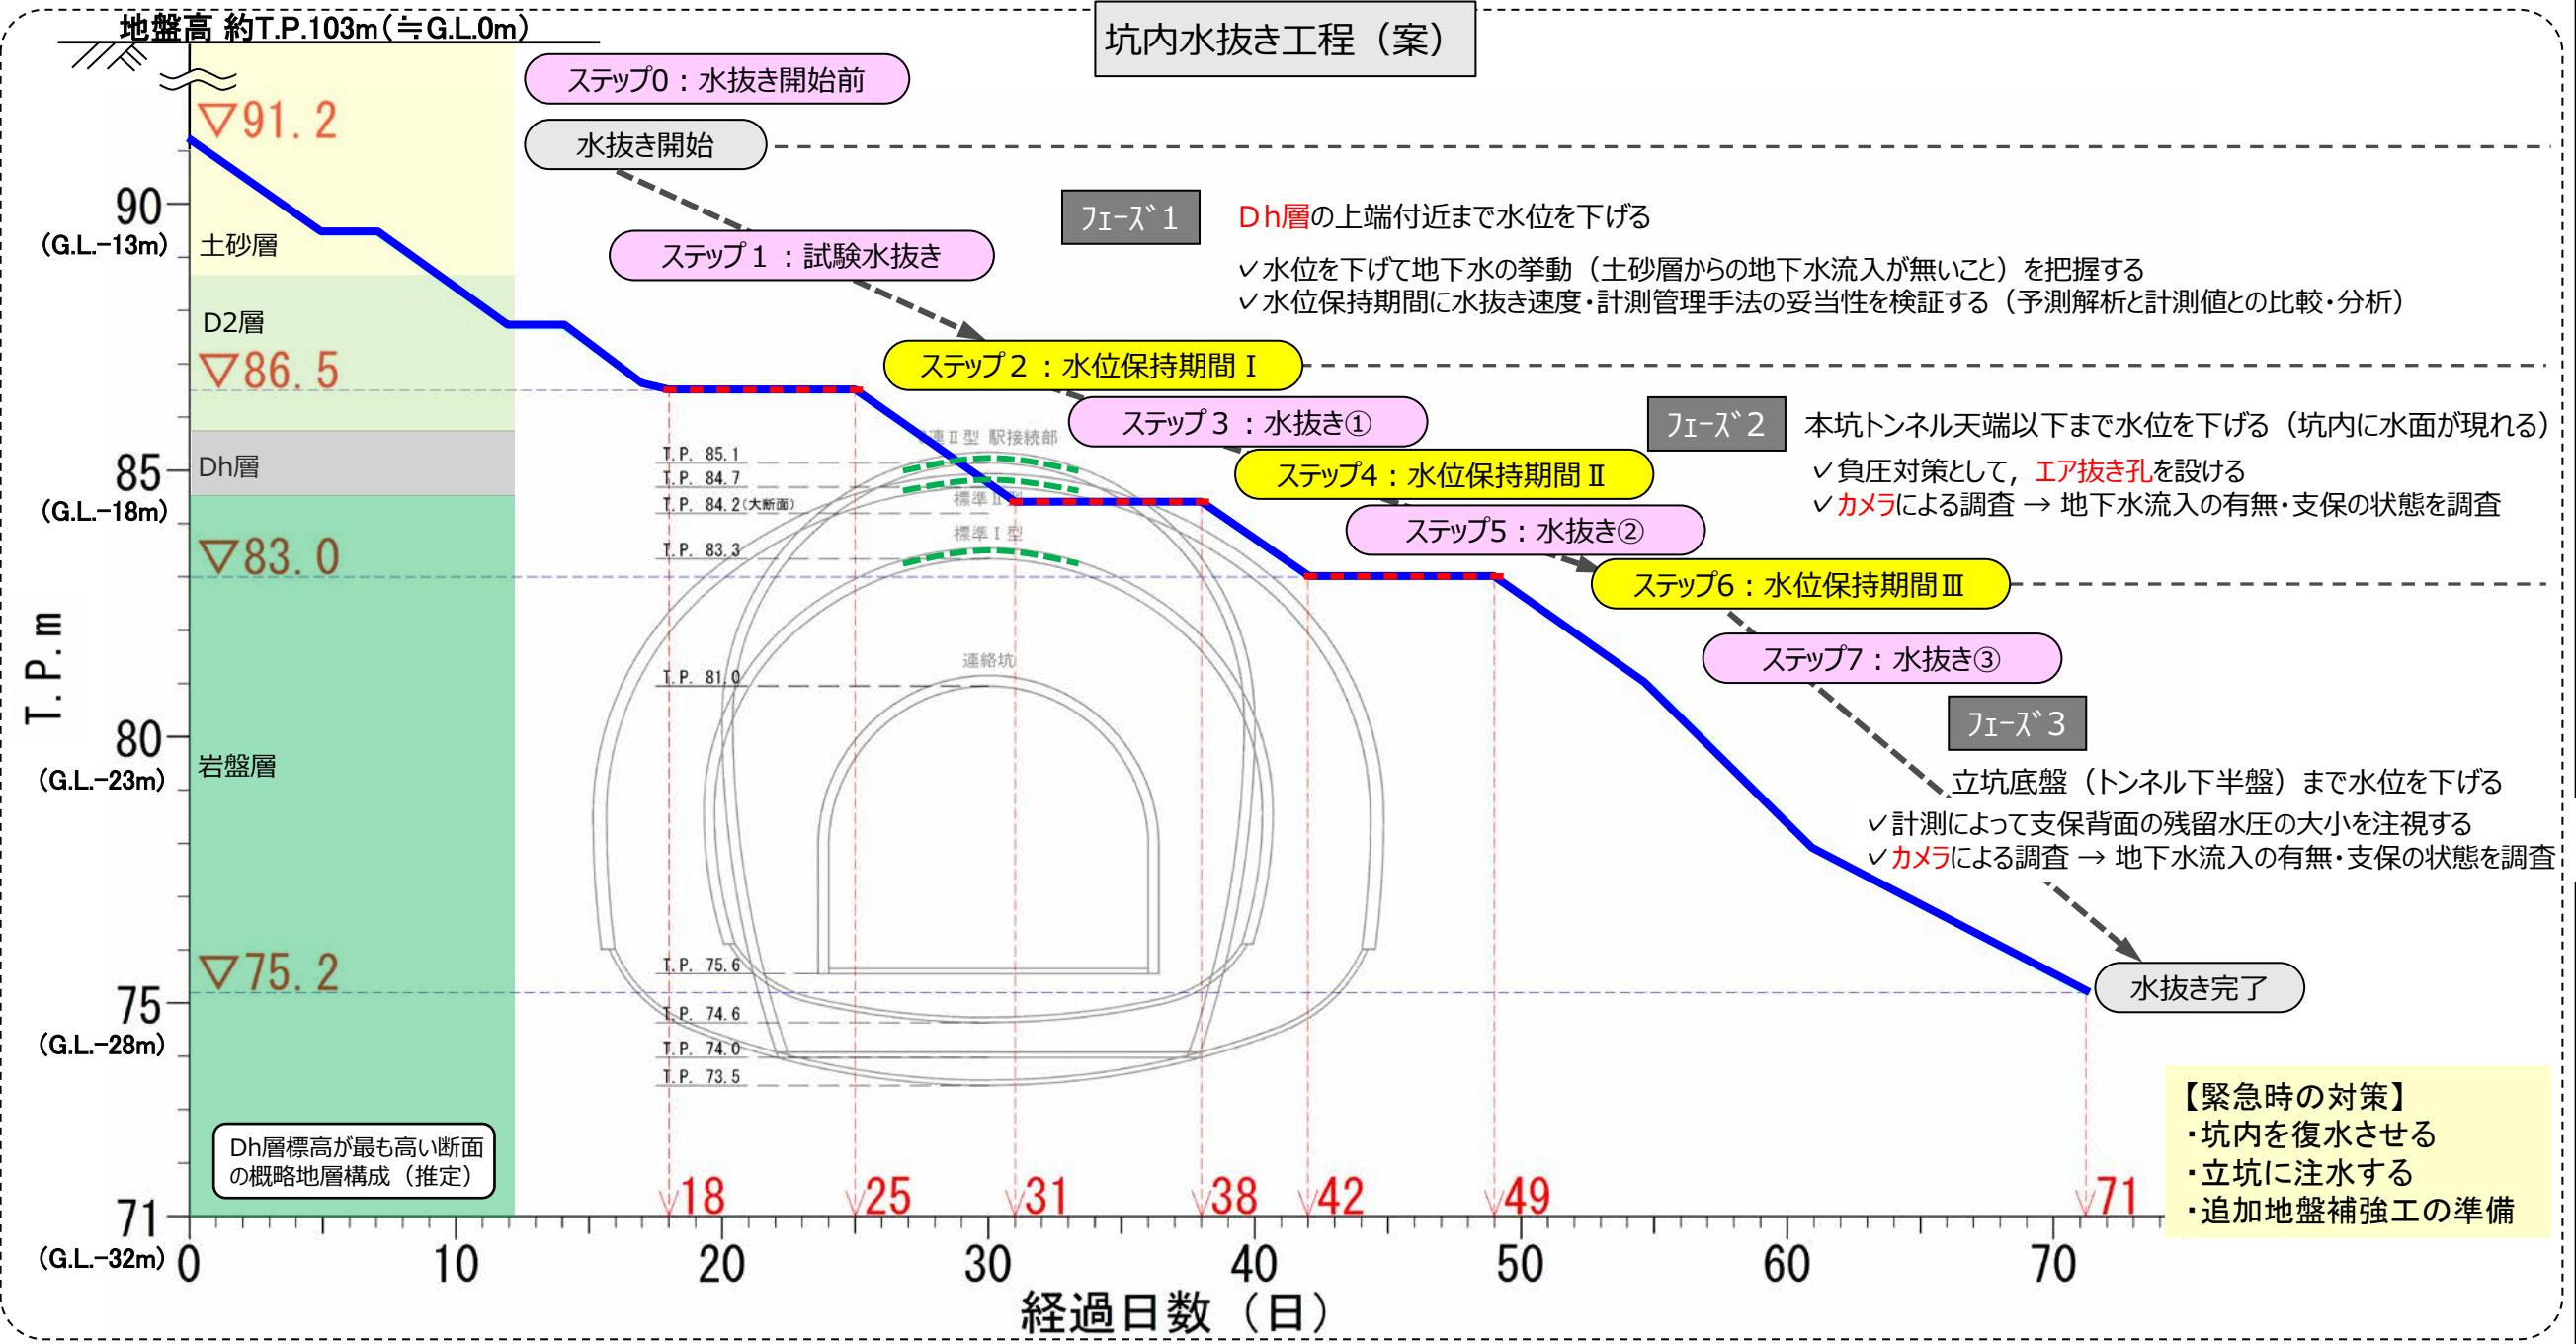
トンネル坑内の水は立坑から抜くことを基本とし、立坑水位及びトンネル周辺の岩盤部水頭の変化速度は、これまで経験した変化速度の範囲内とする。

フェーズ	ステップ	名称	主な目的
1	1	試験水抜き	トンネル周辺岩盤部水頭の挙動確認
	2	水位保持期間Ⅰ	水抜き速度や計測管理手法の妥当性検証
2	3	水抜き①	3連Ⅱ型、標準Ⅱ型で自由水面が発生する区間であるため慎重に水抜き
	4	水位保持期間Ⅱ	エア供給
	5	水抜き②	大断面・標準Ⅰ型で自由水面が発生する区間であるため慎重に水抜き
	6	水位保持期間Ⅲ	3連トンネル坑内状況確認とエア供給
3	7	水抜き③	排水処理能力に応じて最大速度で水抜き

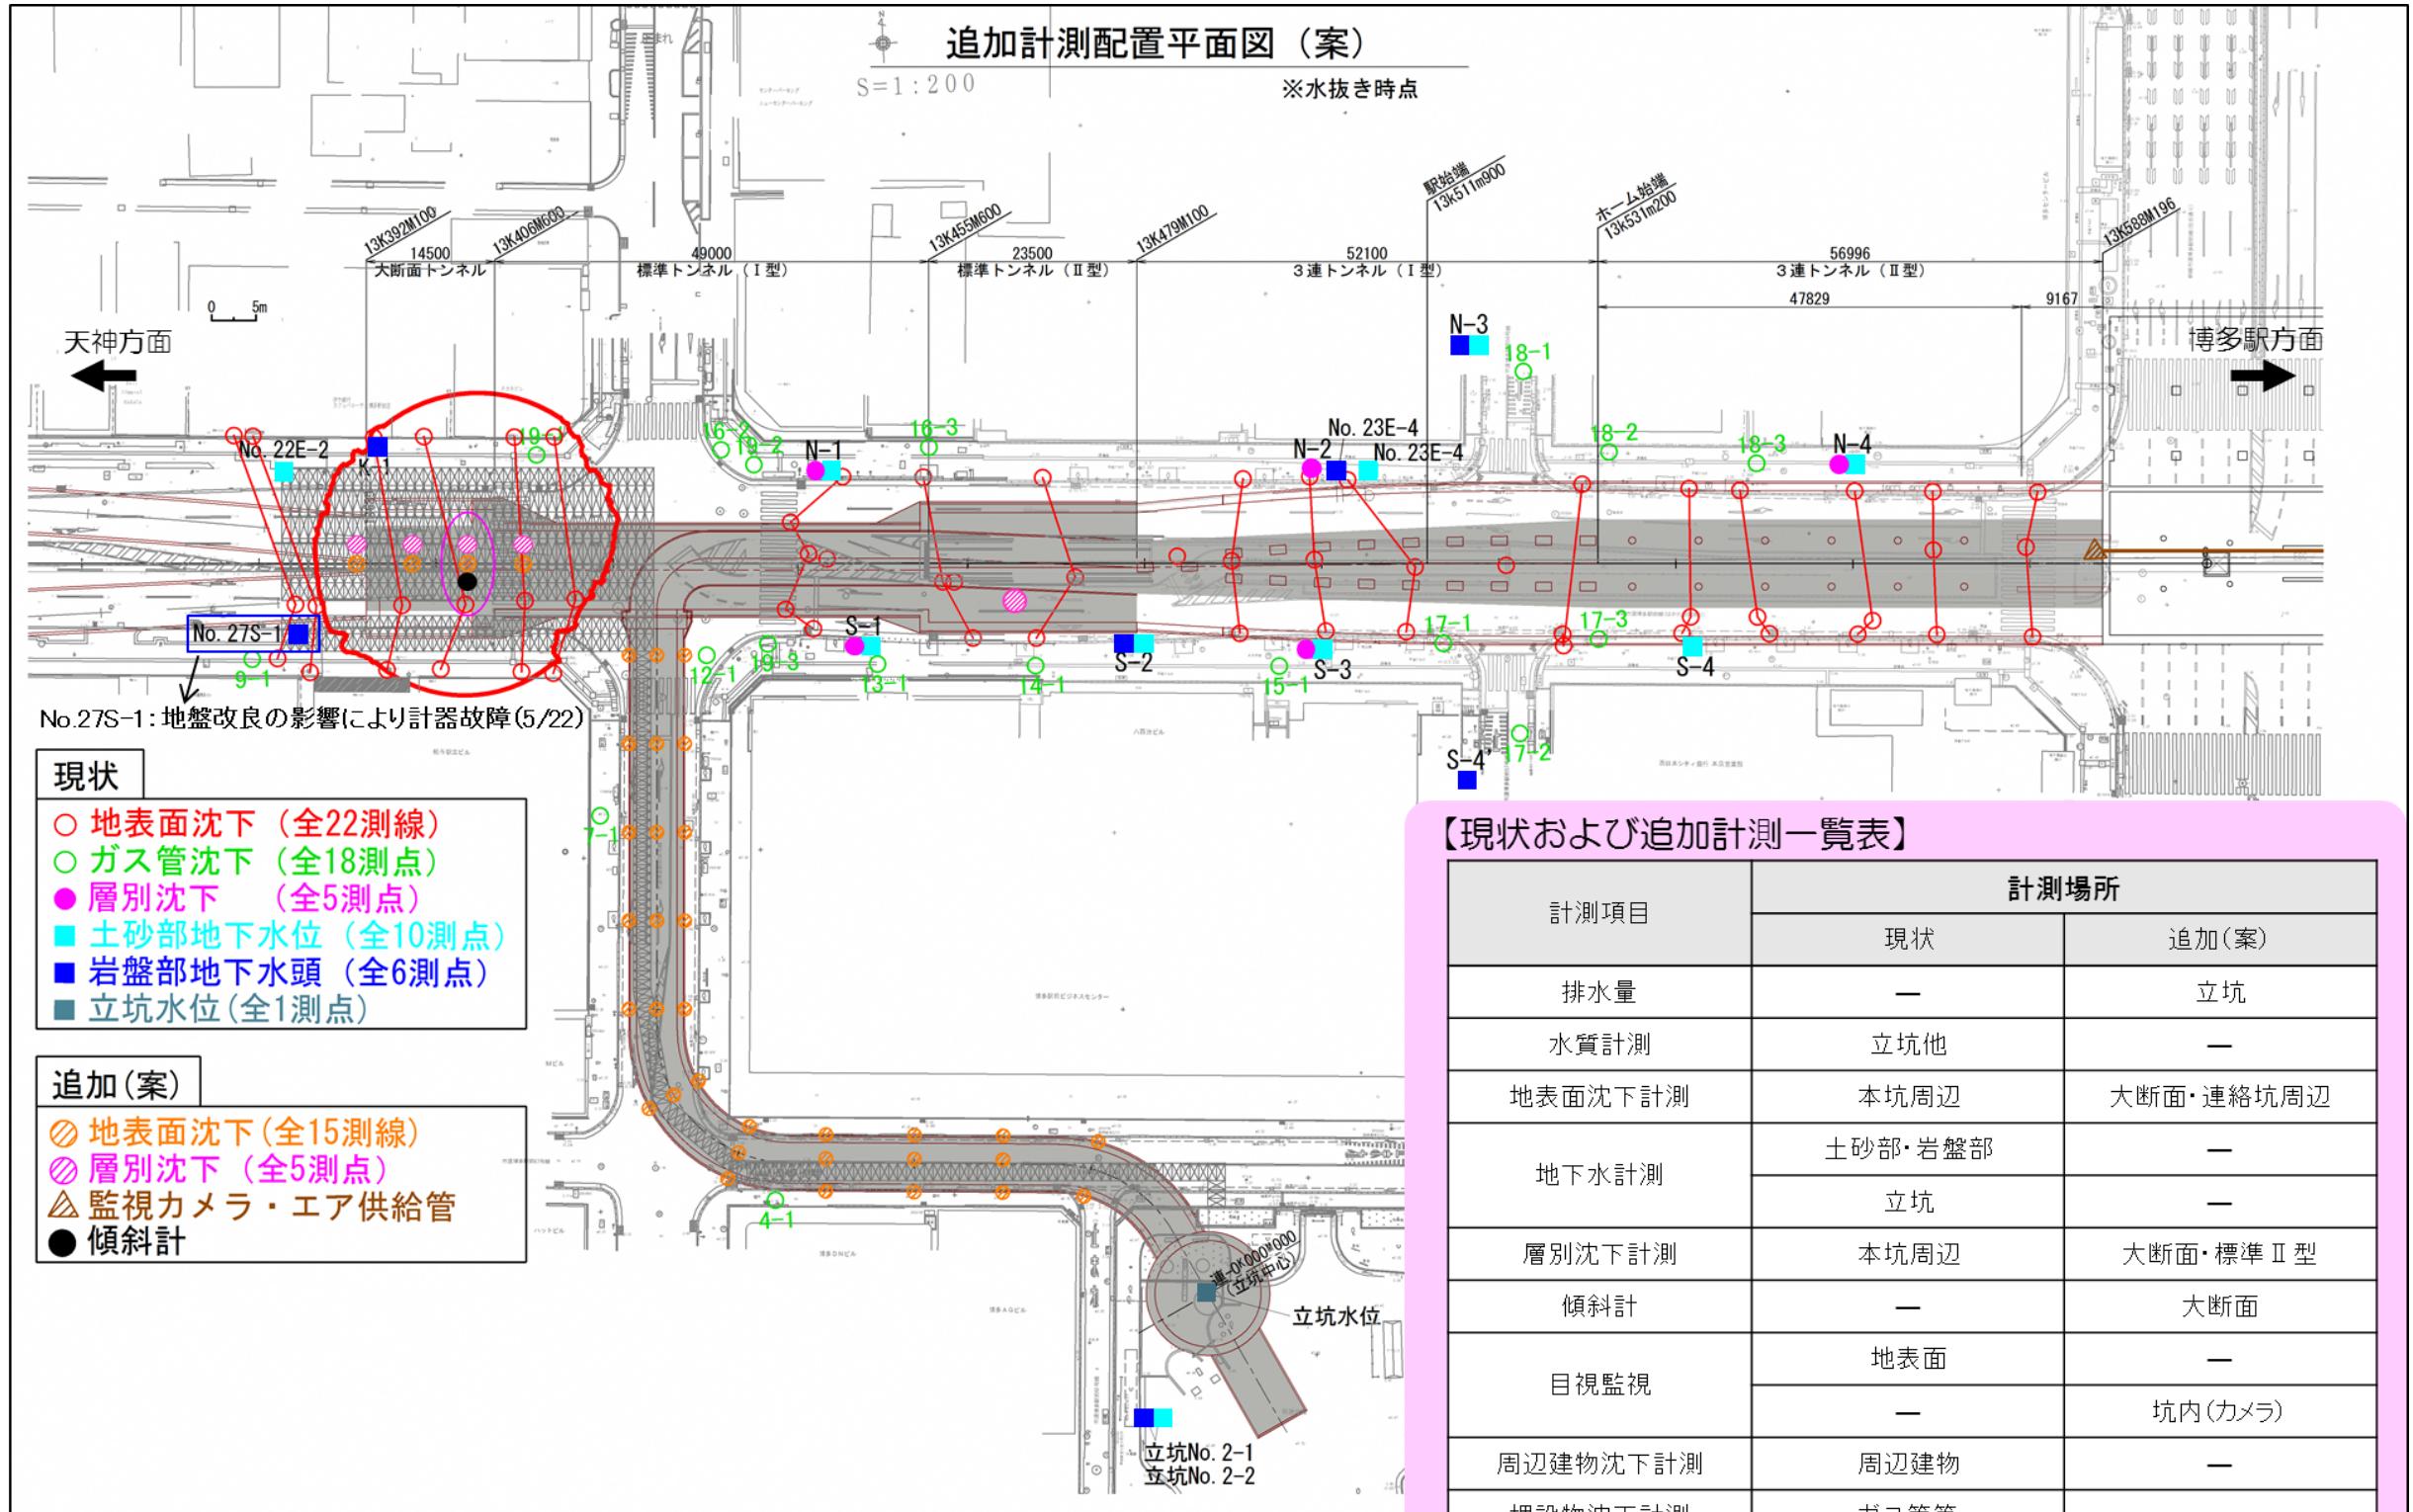
- 大断面トンネル部については, 地盤改良後, 地表面沈下測点や層別沈下計・傾斜計を新たに設置し, 水抜きや土砂撤去時の地下水および地中の挙動を計測する。
- 標準トンネルⅡ型部については, 層別沈下計を新たに設置し, 水抜きや土砂撤去時の地下水および地中の挙動を計測する。
- 3連トンネル終端部については, 開削部から水平ボーリングを行い, 監視カメラの挿入経路やエア供給管を確保する。

計測項目	計測場所	
	現状	追加(案)
排水量	—	立坑
水質計測	立坑他	—
地表面沈下計測	本坑周辺	大断面・連絡坑周辺
地下水計測	土砂部・岩盤部	—
	立坑	—
層別沈下計測	本坑周辺	大断面・標準Ⅱ型
傾斜計	—	大断面
目視監視	地表面	—
	—	坑内(カメラ)
周辺建物沈下計測	周辺建物	—
埋設物沈下計測	ガス管等	—

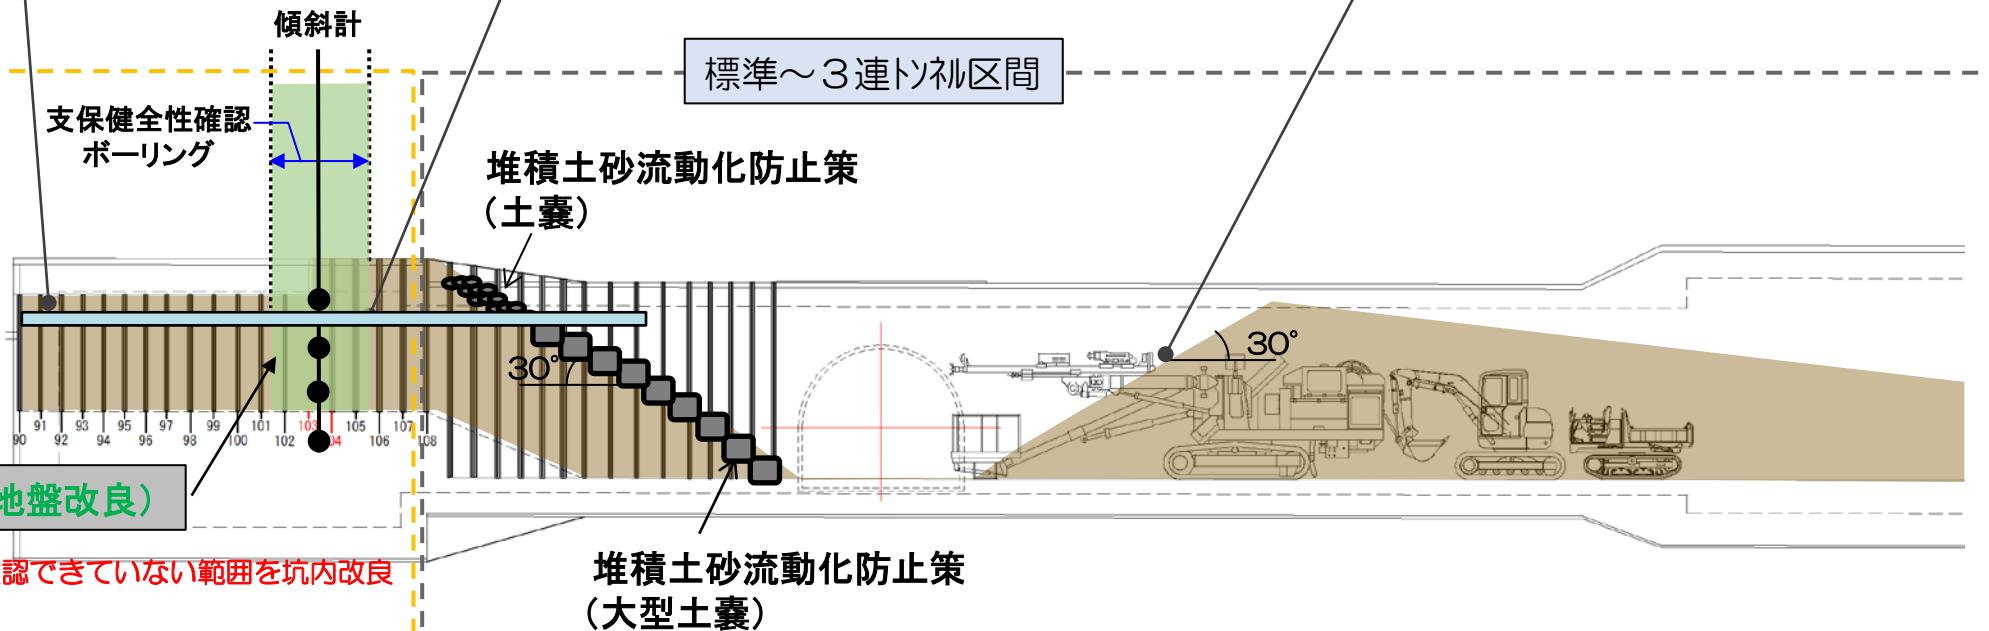
縦断図（作業イメージ）

坑内からの水平ボーリングによって先進導坑内の空洞の有無を確認し、必要に応じて充填等を施す。

坑内からの水平ボーリングによって陥没部の坑内地盤改良の改良状態を確認し、必要に応じて補強等を施す。

堆積土砂の性状に即した安全な切土勾配を確保しながら堆積土砂を撤去する。

大断面トンネル区間

標準～3連トンネル区間

※支保工の健全性が確認できない範囲を坑内改良

① 大断面トンネルとそれ以外の区間の間に隔壁（坑内地盤改良）と堆積土砂流動化防止策を施したうえで、大断面部以外の区間については、既設の支保状況等を確認し、必要に応じて補強等を施しながら慎重に土砂撤去を行う。

② 大断面トンネル区間については坑内からの水平ボーリングにて隔壁（坑内地盤改良）の状況の調査を行い、必要に応じて対策を講じた後、土砂撤去を行う。
