2. 3連トンネル部の掘削・覆工について

令和3年8月23日(月)

福岡市交通局

1. パイプルーフの施工

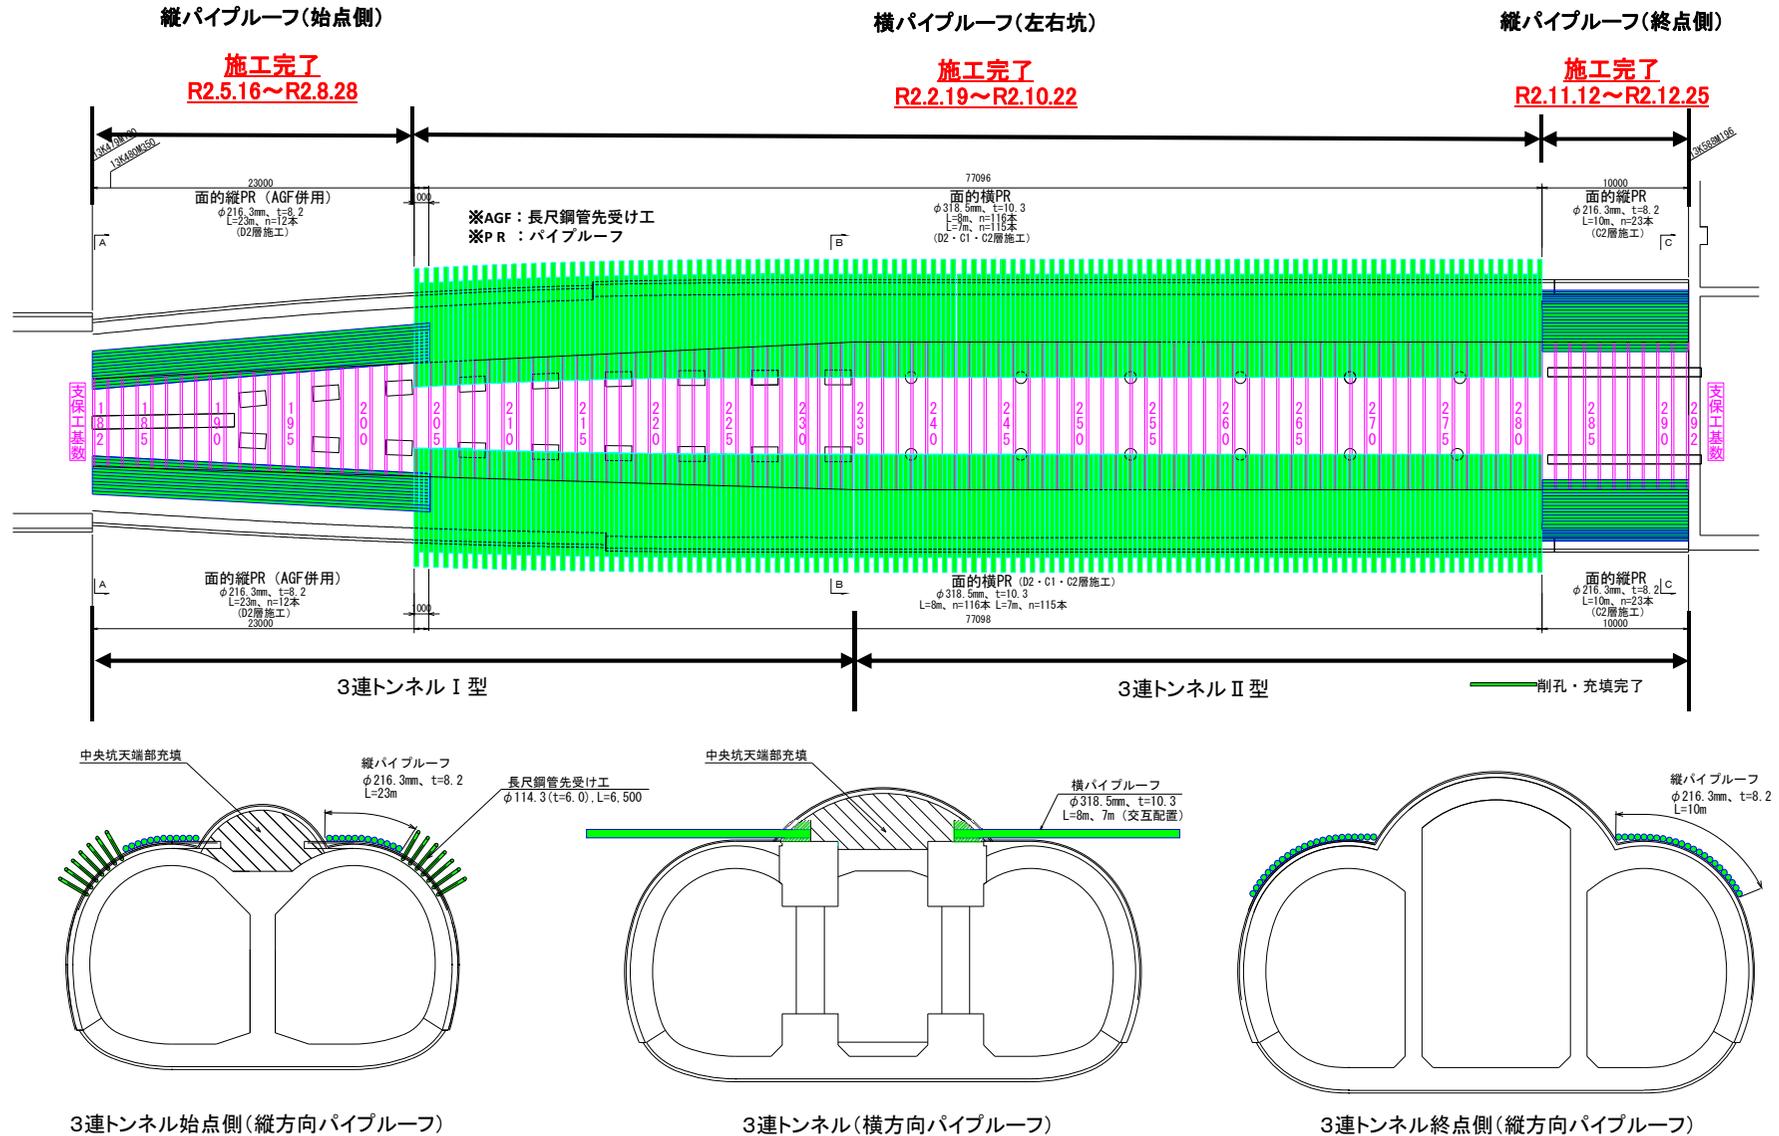
(1) 施工図

- ・実施工において、安全性や施工管理面を総合的に考慮し、**全て面的施工**とした。
- ・令和2年2月19日から削孔開始し、令和2年12月25日に**完了**した(横パイプルーフ462本、縦パイプルーフ70本)。

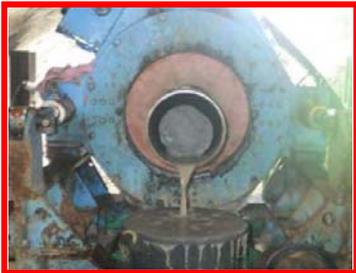
左坑-4 コア状排土

- ・排土される岩（頁岩・泥岩）の性状は、概ねコア状であった。
- ・炭質頁岩については、排土時の衝撃により一部破碎された状態となった。
- ・施工中に顕著な湧水は見られなかった。
- ・排土された岩の性状や色等の目視確認結果から、概ね設計時の想定とおりの岩盤層の状況であることが確認された。

縦パイプルーフ(始点側)
【D2層】

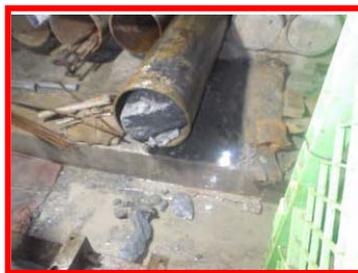
N214 排土(8m付近)

横パイプルーフ(左坑)
【D2・C1・C2層】

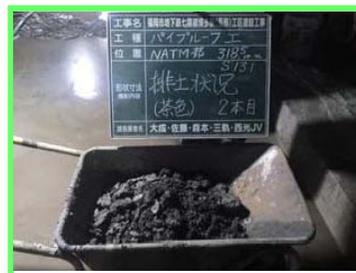
S131 排土(2m付近)

横パイプルーフ(右坑)
【D2・C1・C2層】

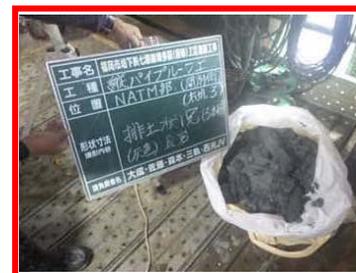
右坑-3 排土(2m付近)

縦パイプルーフ(終点側)
【C2層】

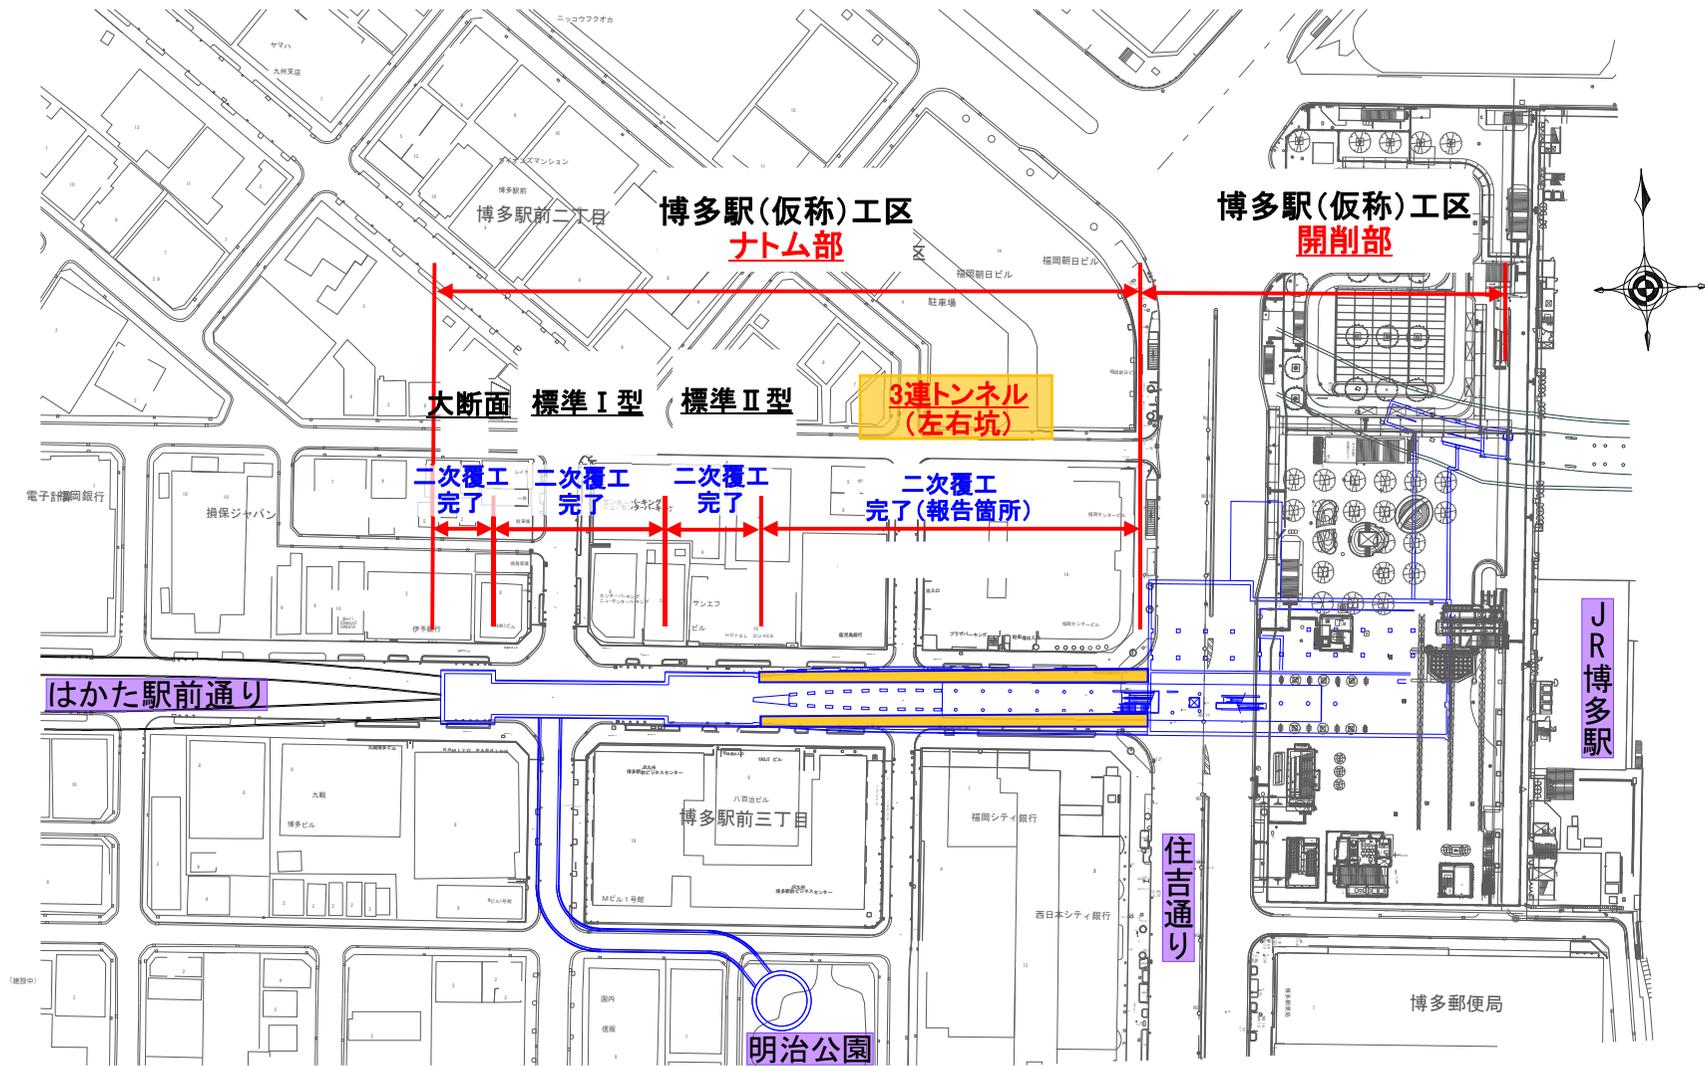
福岡市地下鉄七隈線博多駅(仮称)工区 全体平面図

(1) 施工平面図

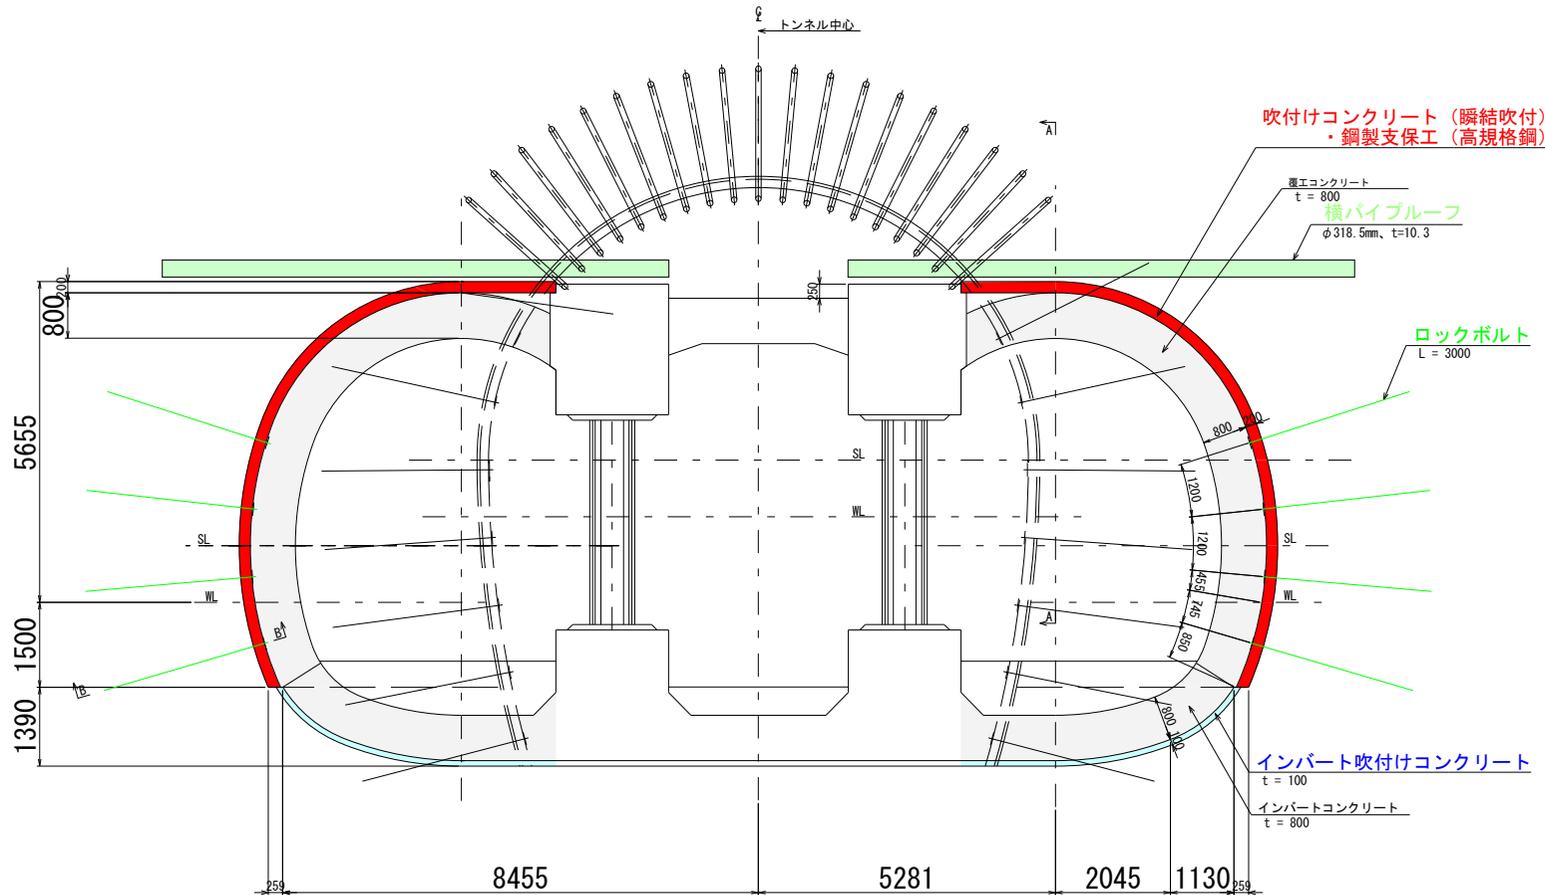
支保パターン図(9)

3連トンネル(Ⅱ型 鋼管柱部)
左右坑

吹付コンクリートについては、より安全性を高めるために
瞬結吹付コンクリート(材令10分で3N/mm²以上)を使用した。
なお、中央坑掘削時に小剥落が発生した支保工No.265付近に
おいては、長尺鏡ボルト(L=12.5m、片側7本)を追加施工した。
(参考資料P1~P4を参照。)

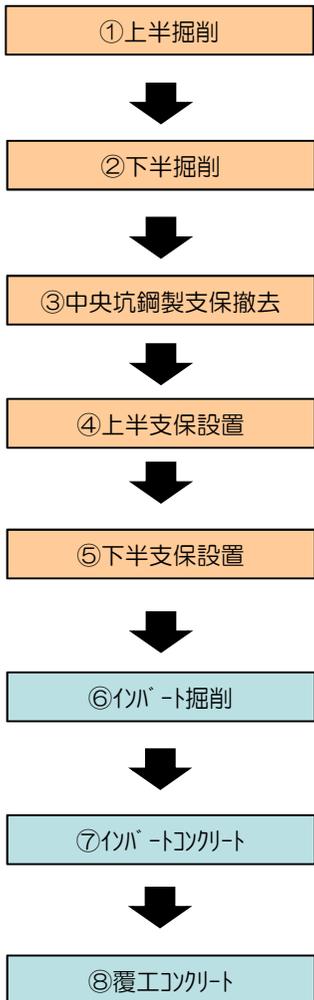
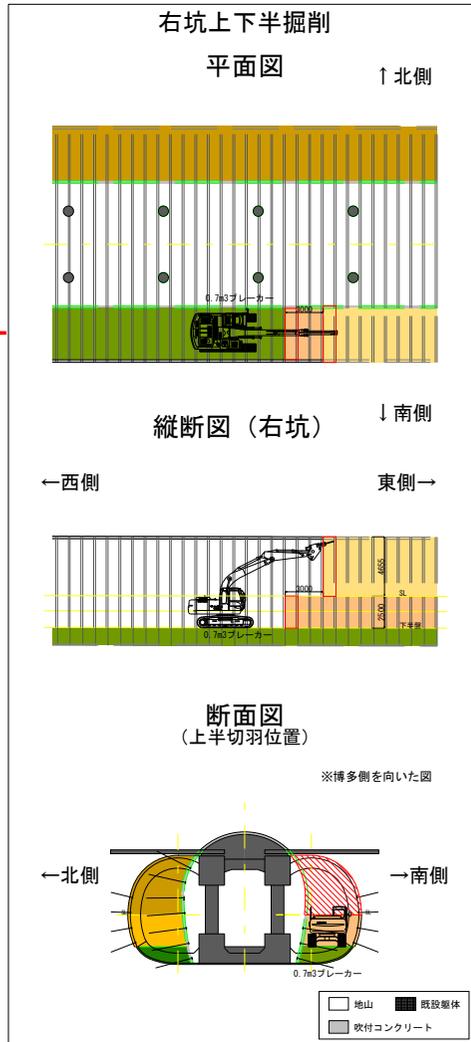
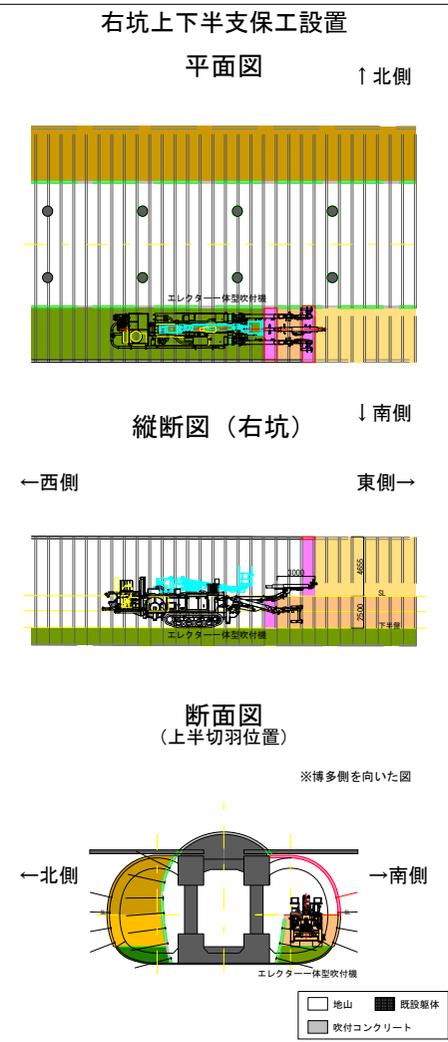
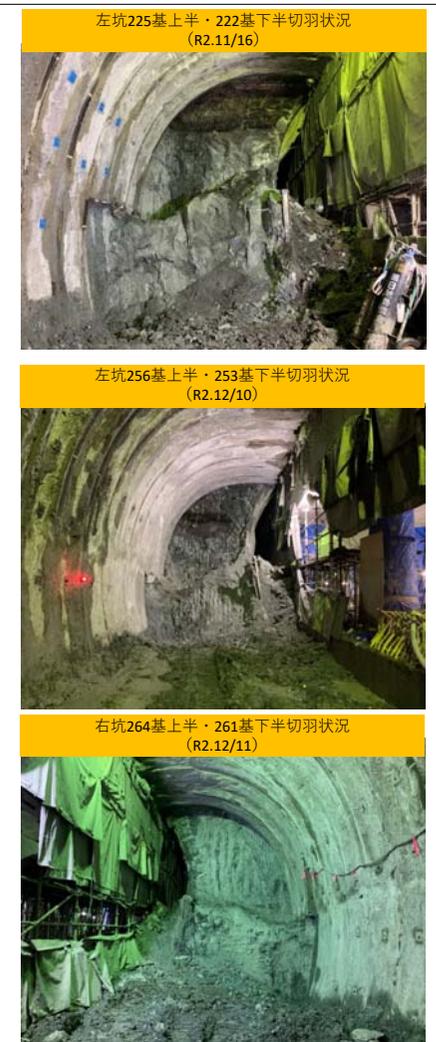
(3) 施工ステップ

【①～⑤上下半掘削ステップ】 ※補助ベンチ付全断面掘削

※土質や計測結果の状況に応じて適宜パターンを見直したが、その際にはより安全なパターンを選定しており、掘削後半では上記の3m補助ベンチ付全断面掘削を採用した。

※中央坑小崩落箇所付近では探りボーリングによる前方探査及び鋼管長尺鏡ボルト工を実施し、より慎重に掘削を進めた。

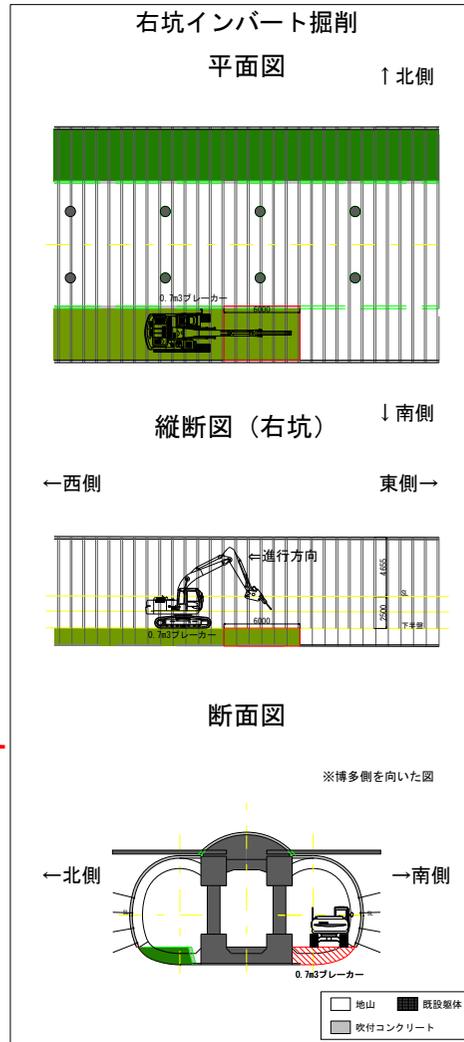
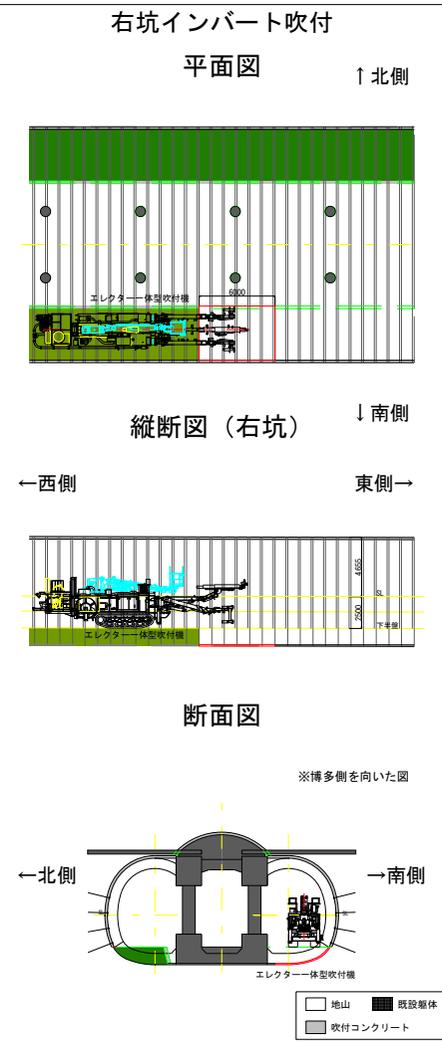
(4) 施工ステップ

【⑥インバート掘削ステップ】

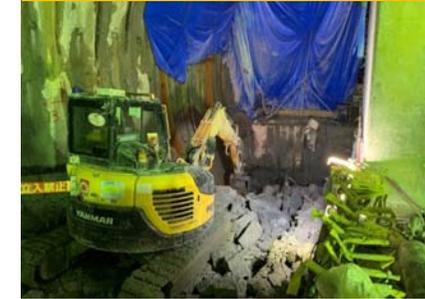
左坑290基インバート掘削状況
(R3.1/27)

- ・左右坑の掘削は、令和2年9月12日に着手し、令和3年2月13日に完了した。
- ・炭質頁岩が存在するものの掘削による剥落等は無かった。
- ・湧水は岩盤の層境付近からのしみ水程度であったが、開削部との接合箇所付近においては湧水量が増えた。
なお、掘削期間を通して土砂部と岩盤部に相関性のある水頭の変化は無かったことから、土砂部と岩盤部の水の分離が出来た状態で掘削が完了したと考察される。

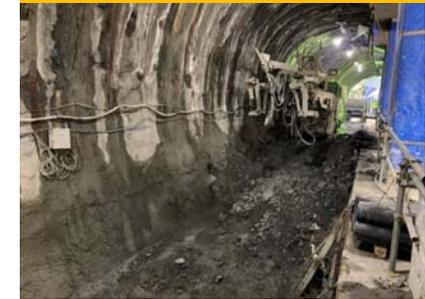
右坑205基インバート吹付状況
(R3.2/10)

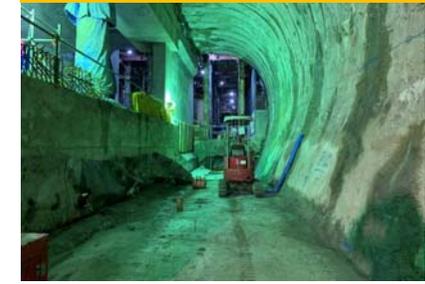
右坑270基インバート吹付完了
(R3.2/3)

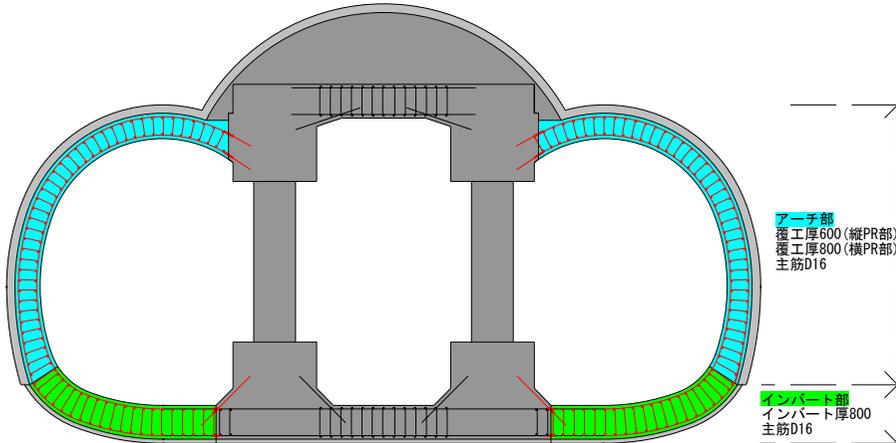
覆工計画図 (左右坑)

| 覆工箇所 | 覆工厚 | インバート厚 | 主筋径 | コンクリート設計基準強度 |
|---|---|---|---|---|
| 3連 I 型左右坑(縦PR部) | 600 | 800 | D16 | 24N/mm ² |

3連トンネル I 型 (RC 2柱式 縦PR部)

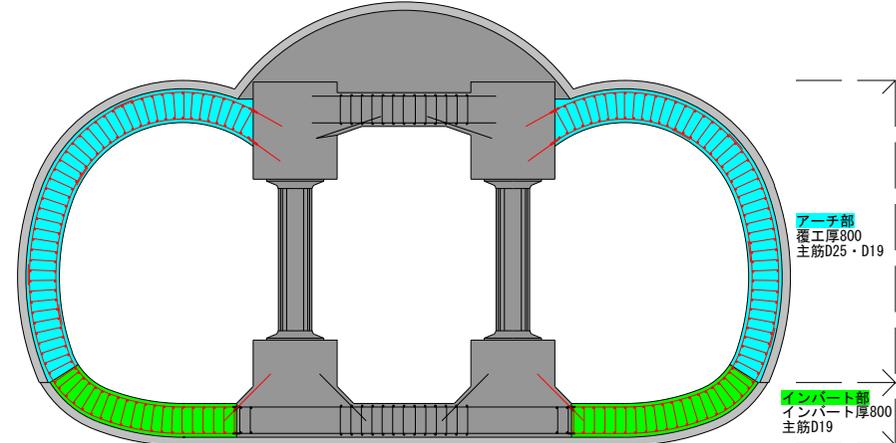
| 覆工箇所 | 覆工厚 | インバート厚 | 主筋径 | コンクリート設計基準強度 |
|---|---|---|---|---|
| 3連 II 型左右坑(横PR部) | 800 | 800 | D19・D25 | 24N/mm ² |

3連トンネル II 型 (鋼管柱式 横PR部)

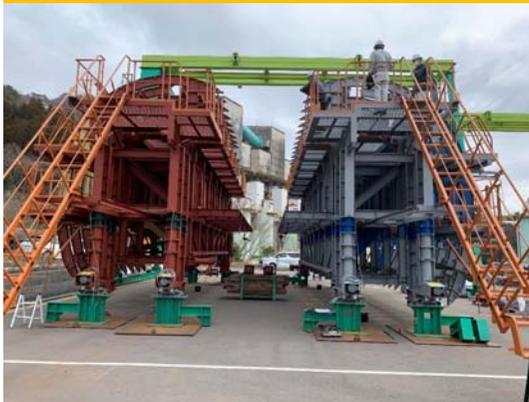
左右坑スライドセントル仮組状況

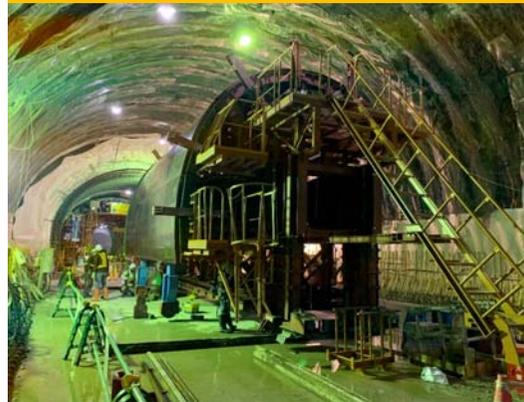
右坑スライドセントル組立状況

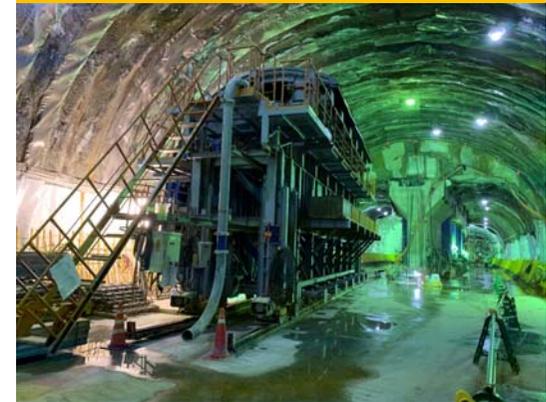
左坑スライドセントル組立状況

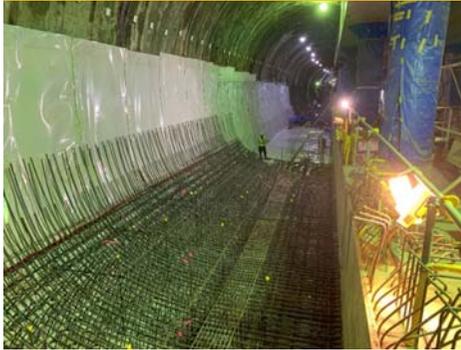
右坑インバート鉄筋施工状況
(R3.2/13)

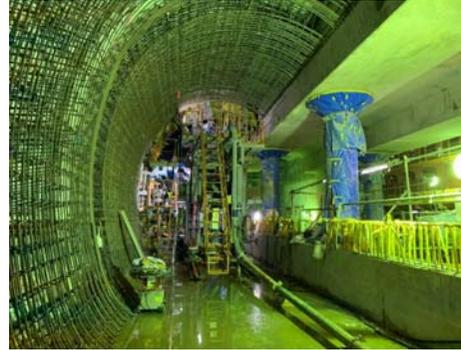
左坑覆工鉄筋施工状況
(R3.4/15)

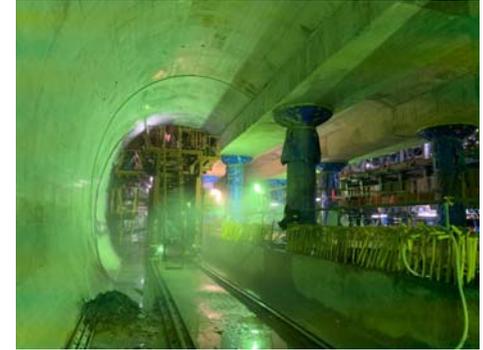
左坑覆工施工状況
(R3.4/19)

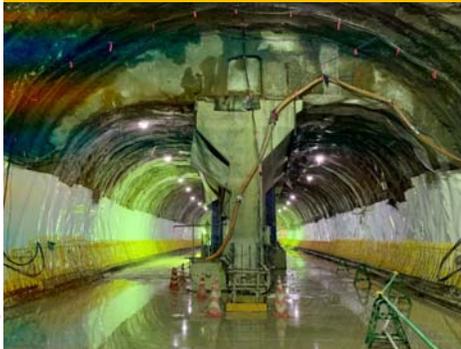
左右坑インバートコンクリート施工状況
(R3.3/18)

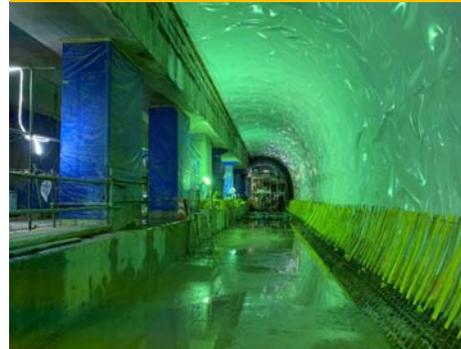
右坑防水施工状況
(R3.4/9)

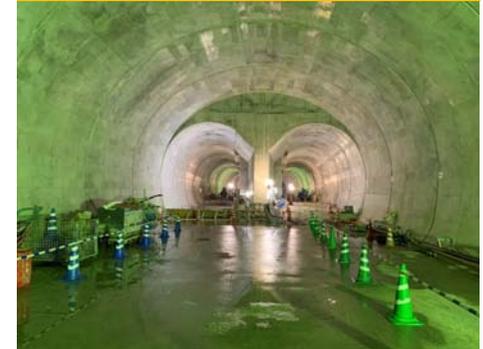
左右坑覆工完了
(R3.6/29)

- ・左右坑覆工は、令和3年3月から着手し、令和3年6月29日に完了した。
なお、トンネル全線の覆工について令和3年7月3日に完了した。
- ・湧水量は覆工が進捗するとともに減少した。
