### 3 大断面トンネルの施工

#### (1) - 3 設計概要 (断面変更, 補助工法変更)

#### (2) 事故発生時までの施工経緯

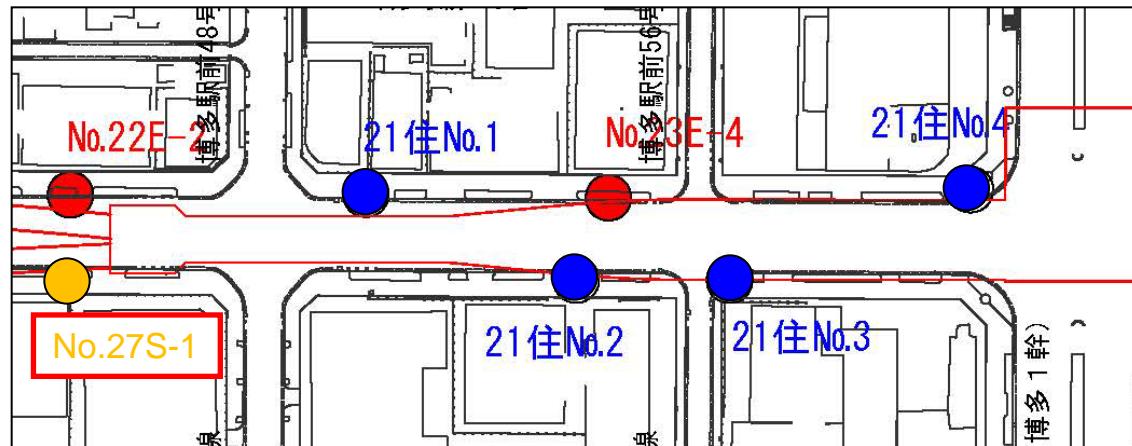
平成27年10月、JVが追加のボーリング (No. 27 S-1) を実施。調査結果から当初の想定よりも土砂層が厚いことが判明した。

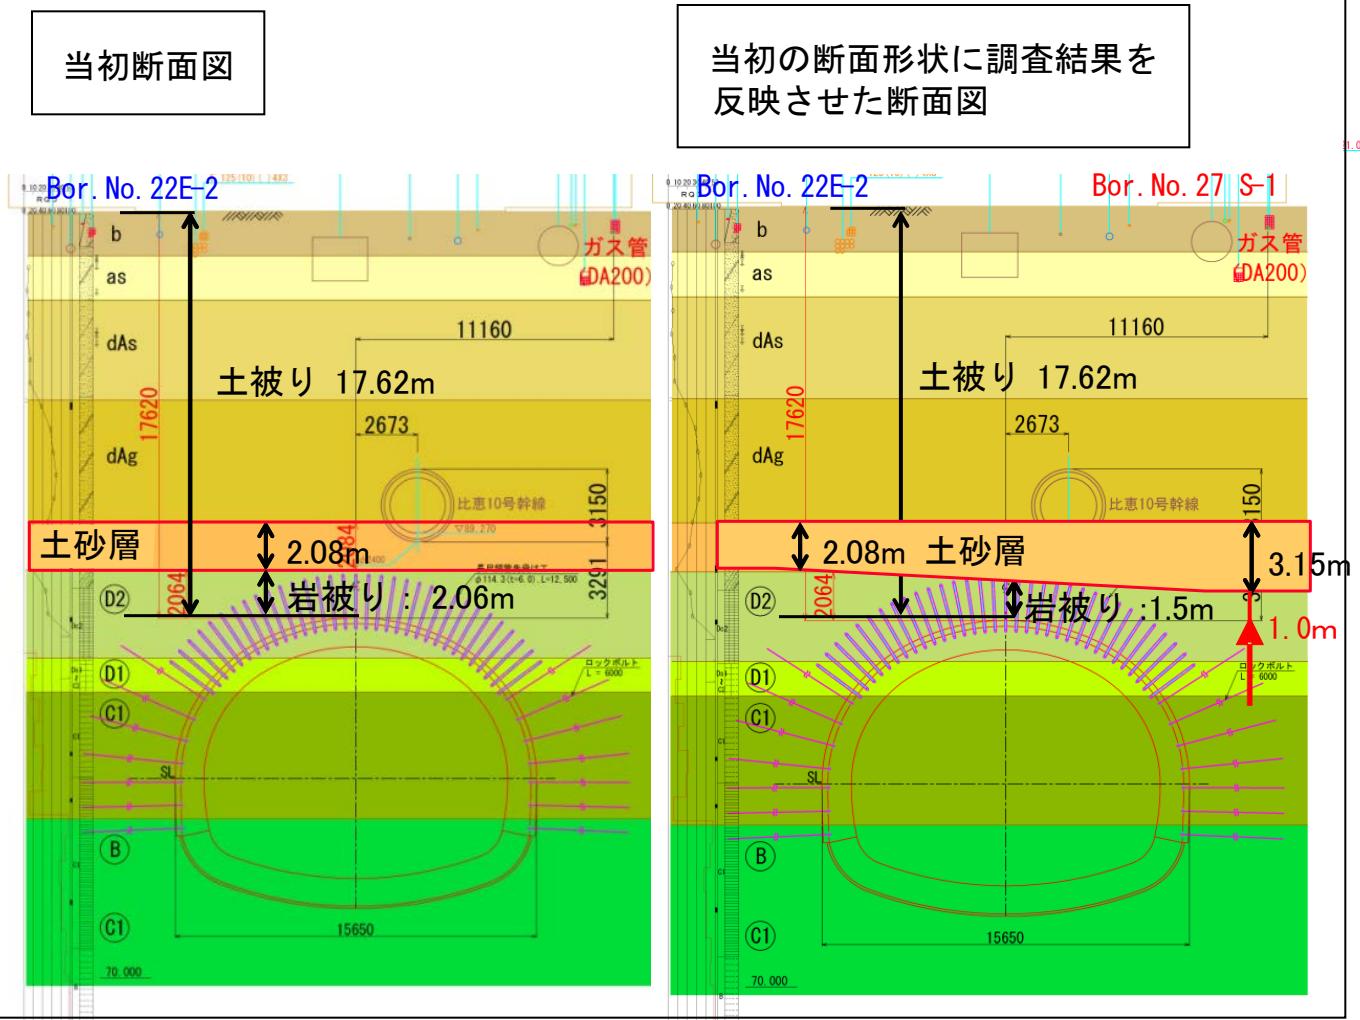
当初設計における断面図と追加ボーリング結果を反映した断面図を下図に示す。これにより、当初設計では岩被り約2.1mであったものが、地層を見直した結果、岩被りが最小で1.0m程度となること判明したため、断面形状の変更に向け検討を開始した。

・追加ボーリング結果より, 土砂層厚が増加し岩被りが約2.1mから約1.5mとなった。

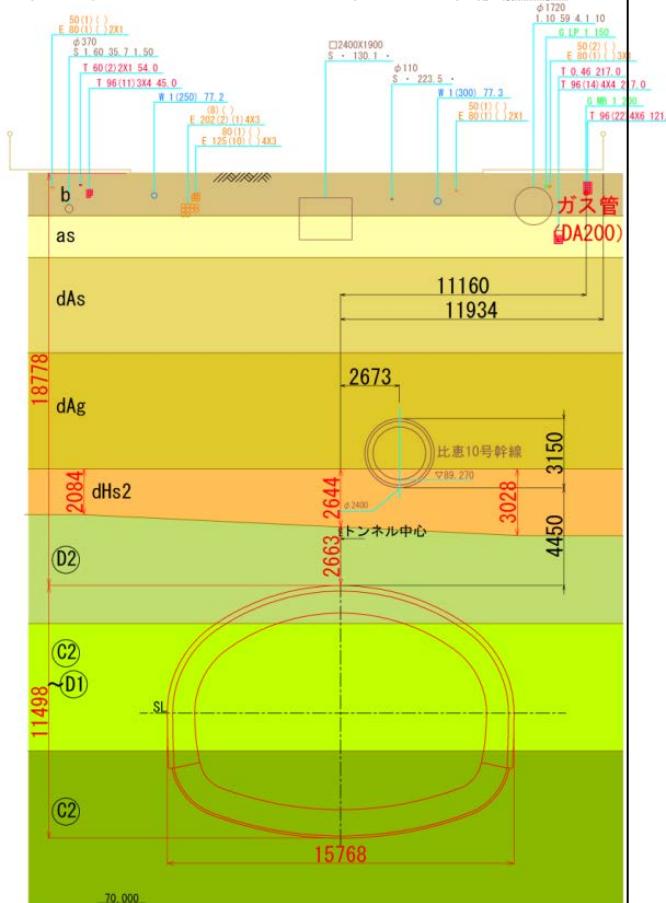
変更断面

・大断面トンネルの形状変更 (岩被り2m以上確保)

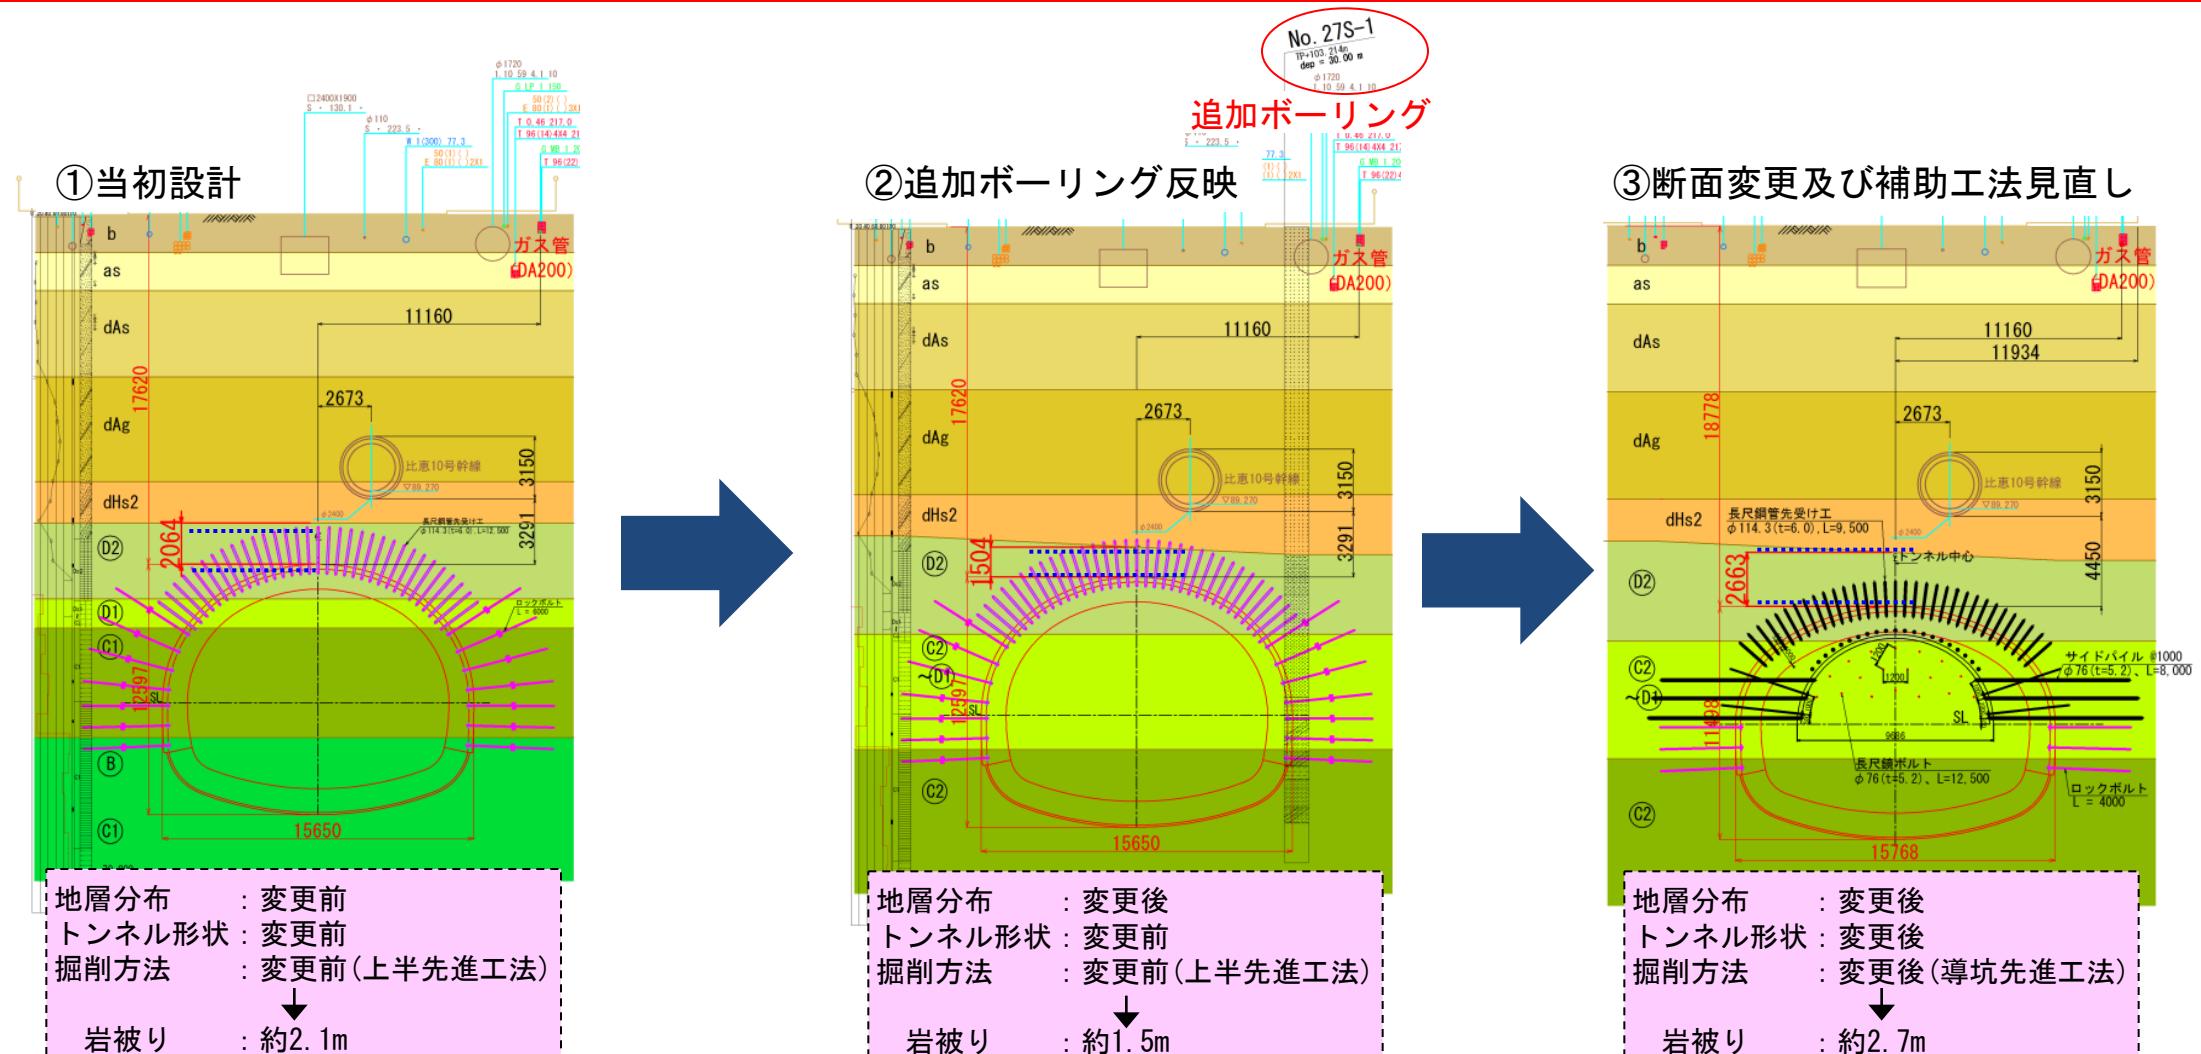
・当初設計と追加ボーリング結果や掘削実績に基づいた地層分布の比較

・大成JVより, 地上部からの薬液注入工について, 地下埋設物が支障となり, 十分な効果が上がらない可能性があることなどから, より安全な施工とするために, 下記の提案があり, これを採用した。

- ・注入式長尺鋼管先受工二重化
- ・注入式サイドパイル工
- ・高強度吹付コンクリート工
- ・長尺鏡ボルト工

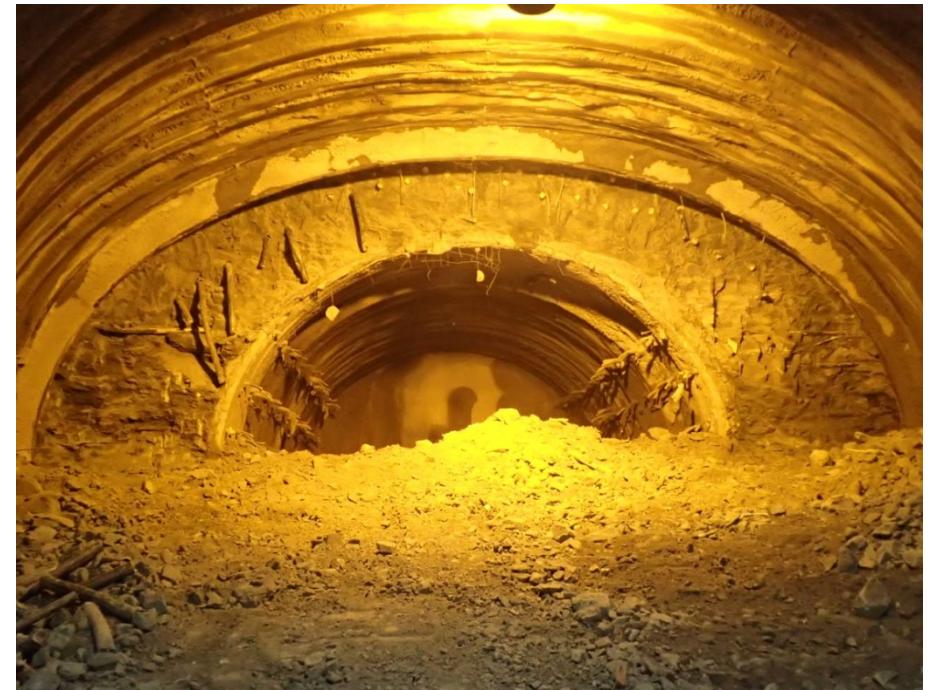
104基掘削完了写真(11月7日昼勤)

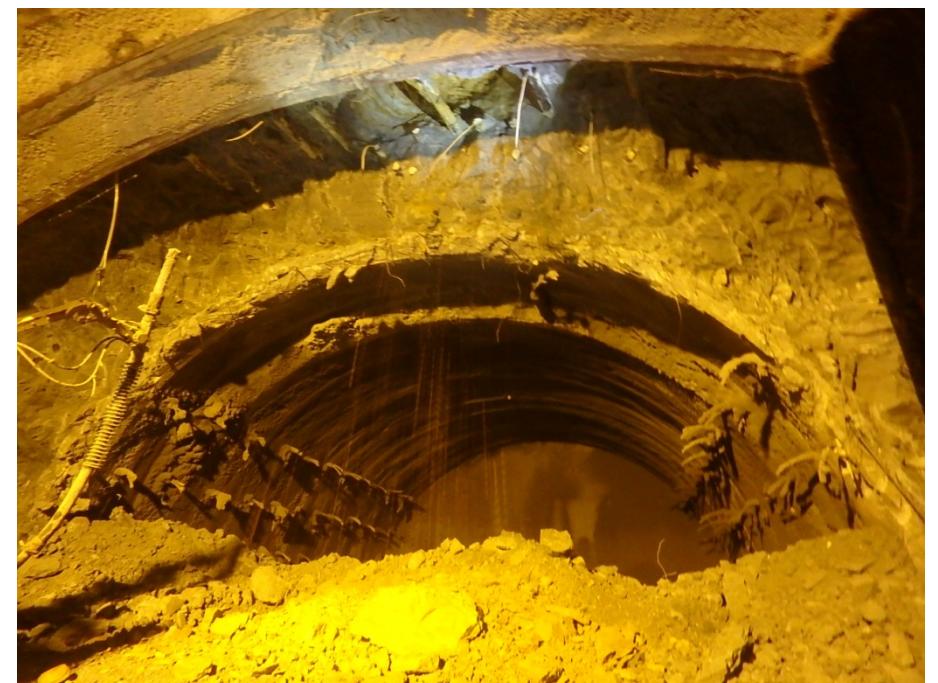
04:25頃 連続的な肌落ち, AGF鋼管間の部分的な肌落ち

04:50頃 切羽天端からの異常出水(最初は濁り水)

0.25m<sup>3</sup>程度の黒色塊が落下, 水と砂が大量に押し寄せる

103基肌落ち状況写真(11月7日夜勤)

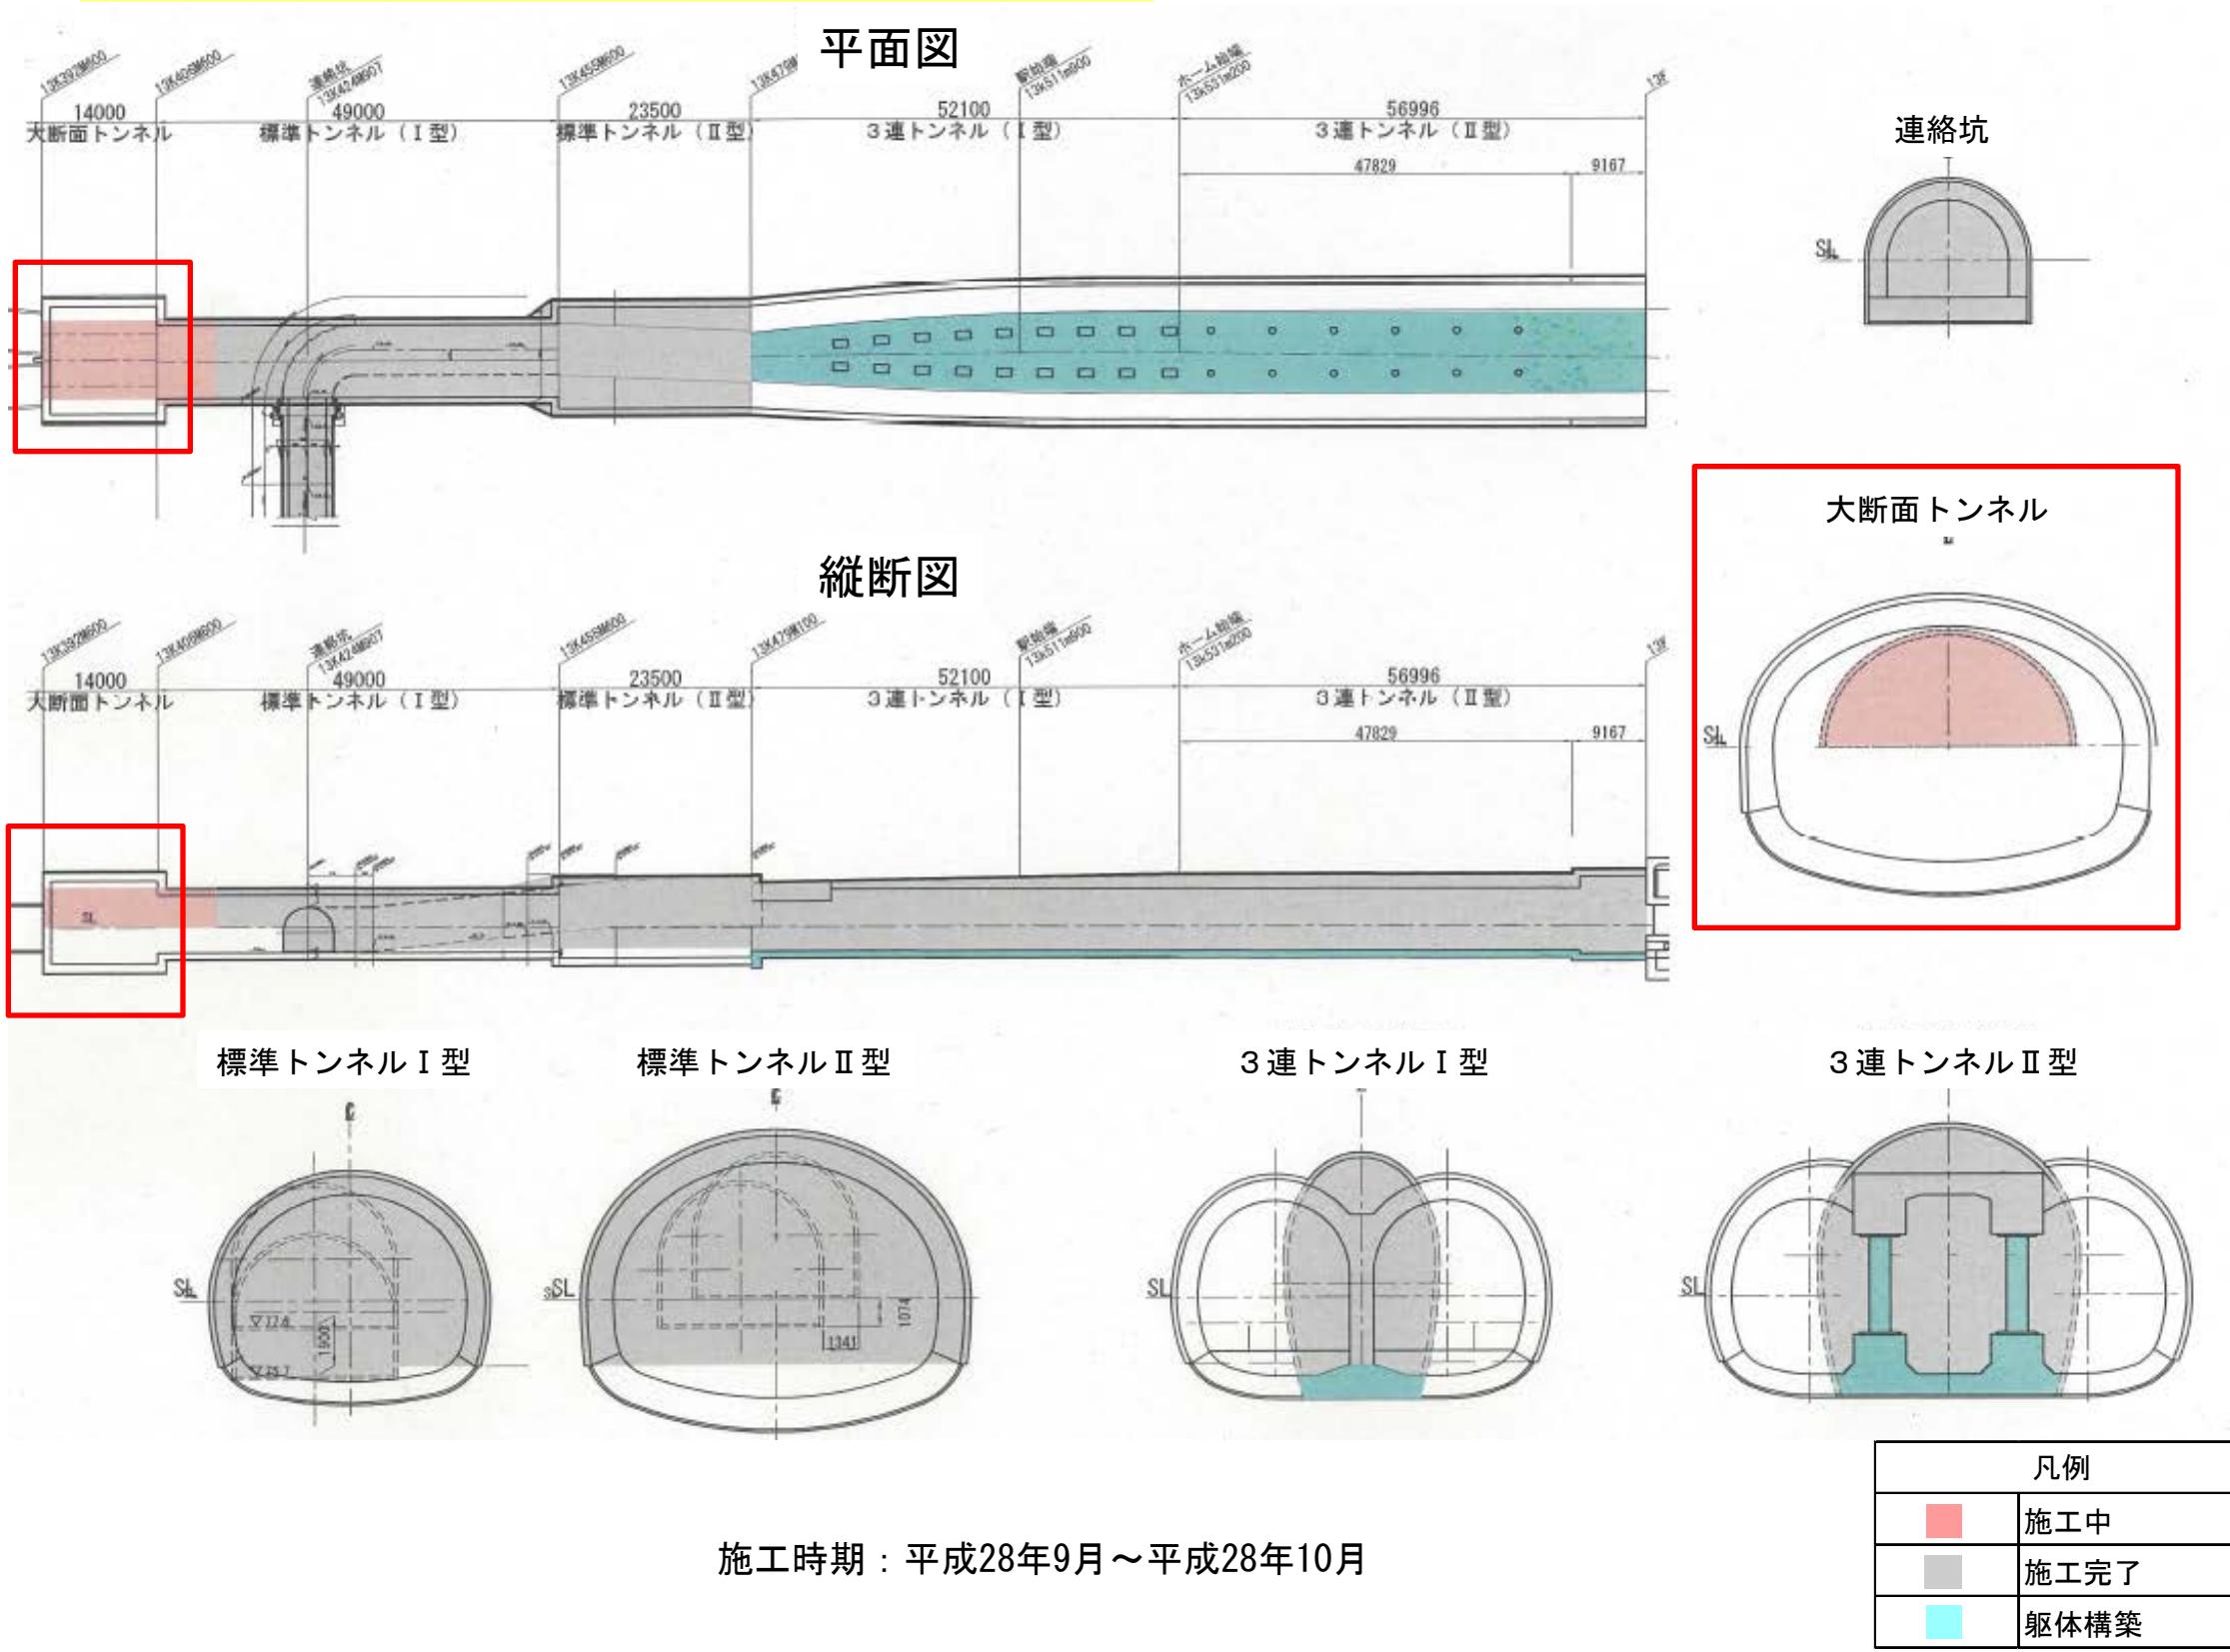
#### 標準トンネル I 型上半掘削+大断面トンネル先進導坑掘削

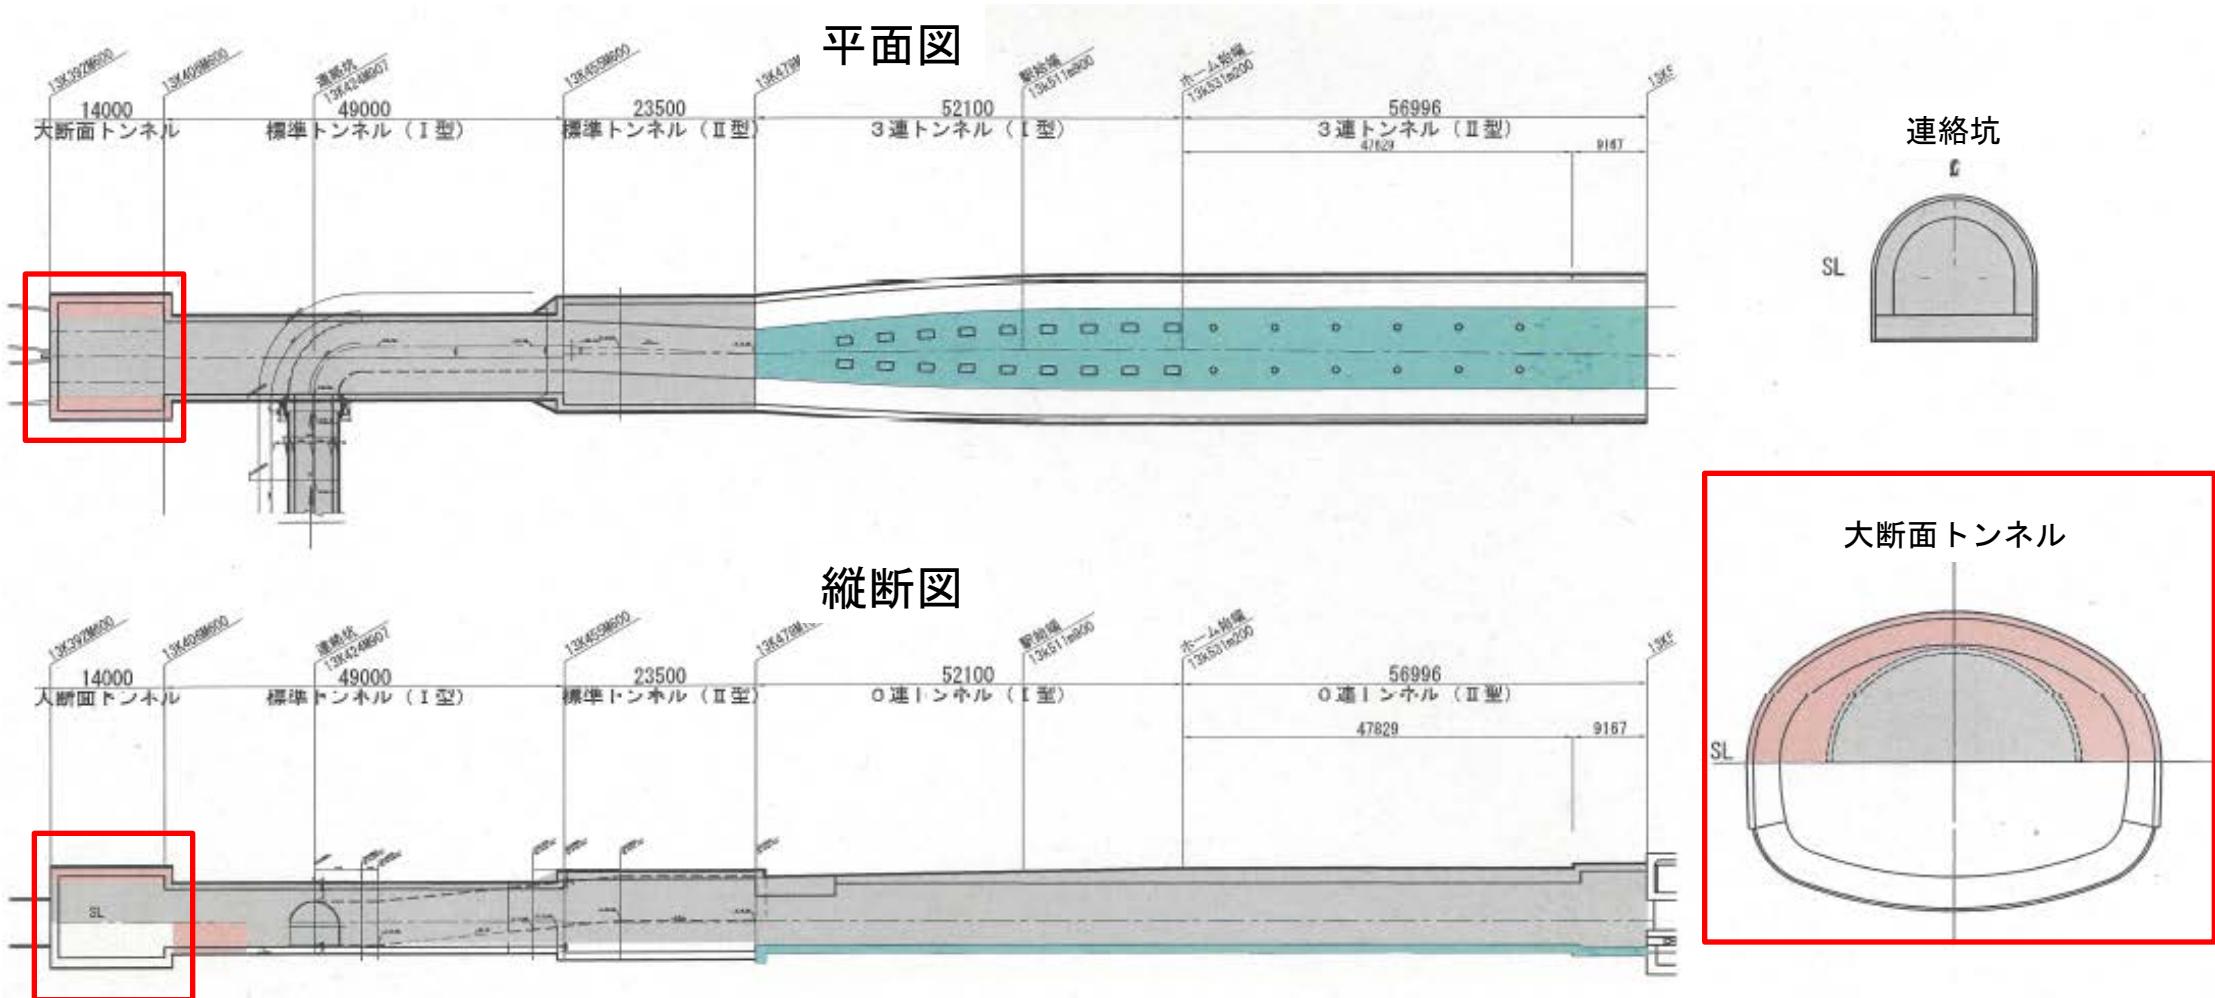
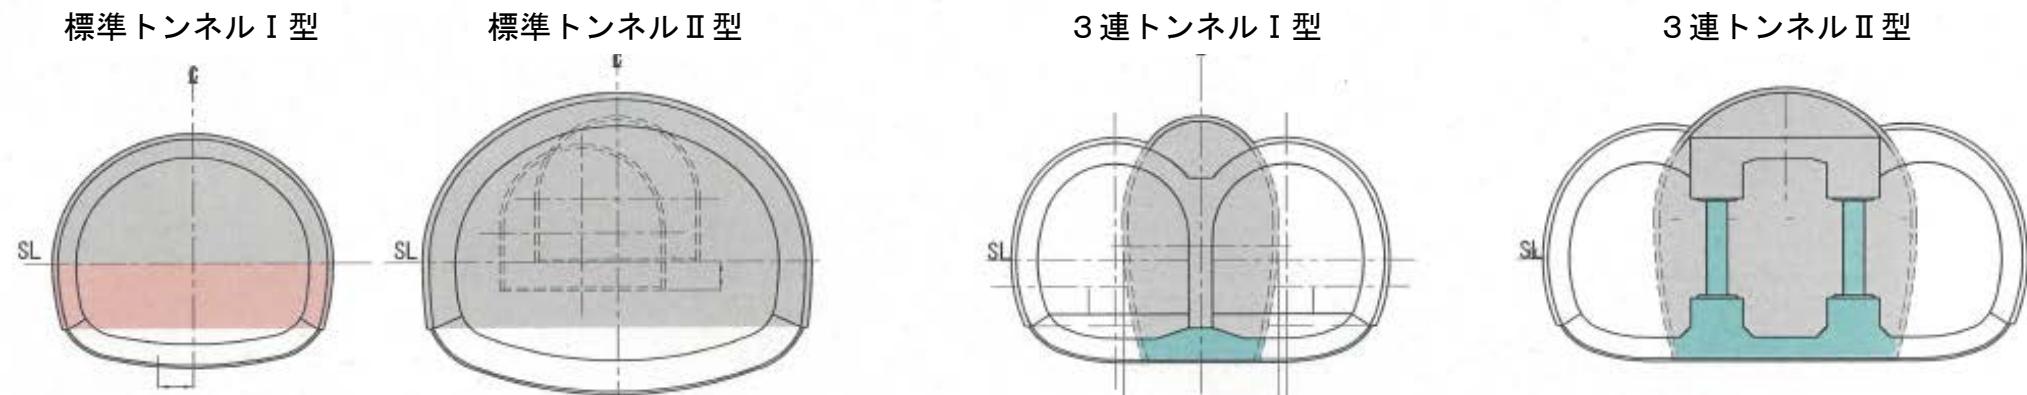
標準トンネル I 型下半掘削 + 大断面トンネル上半切拡げ掘削

施工時期：平成28年10月～平成28年11月（事故発生まで）

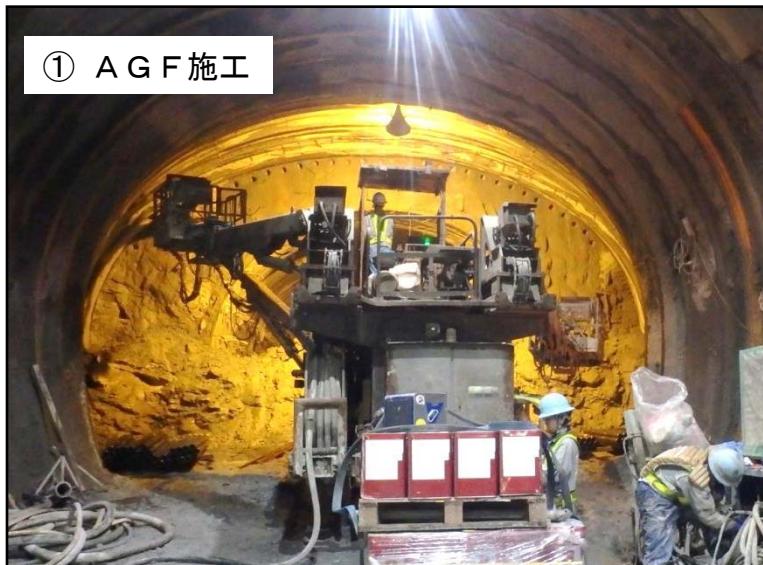
① AGF施工

- ・ 先進導坑掘削  
①～⑦の基本サイクルを繰り返し、トンネルを掘削する。
- ・ 拡幅掘削  
①～⑤の基本サイクルを繰り返し、トンネルを掘削する。

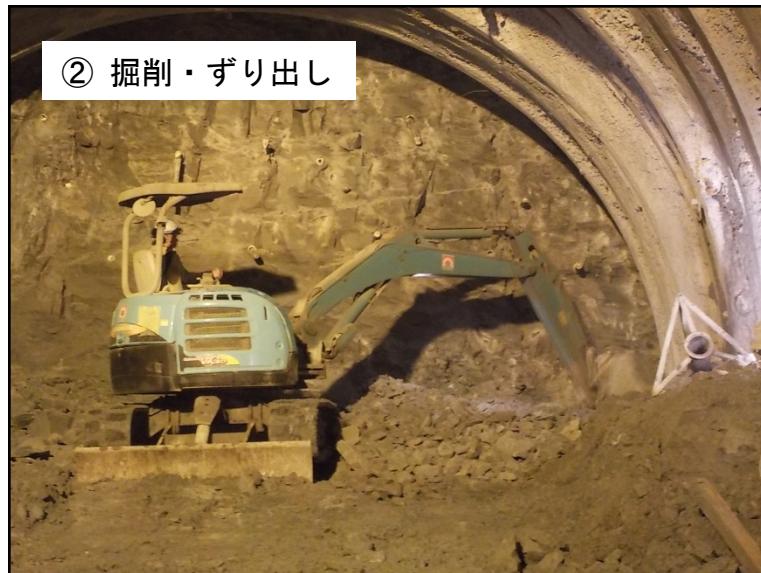
② 掘削・ずり出し

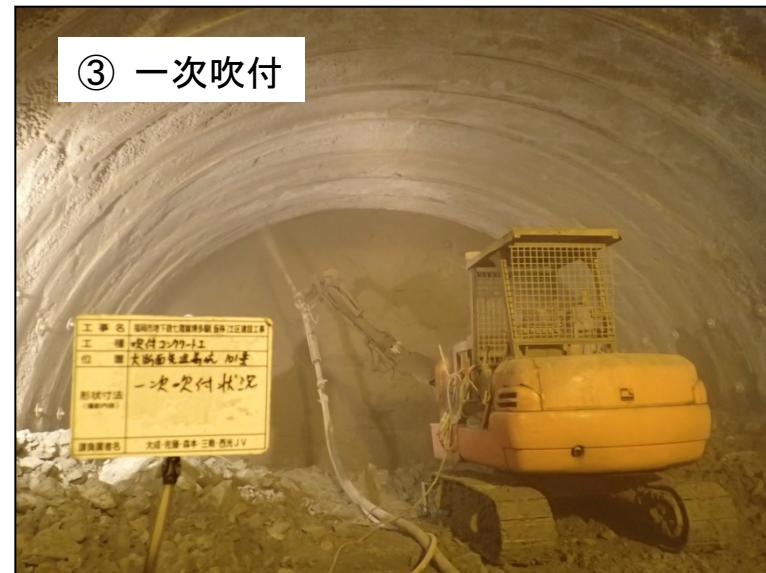
③ 一次吹付

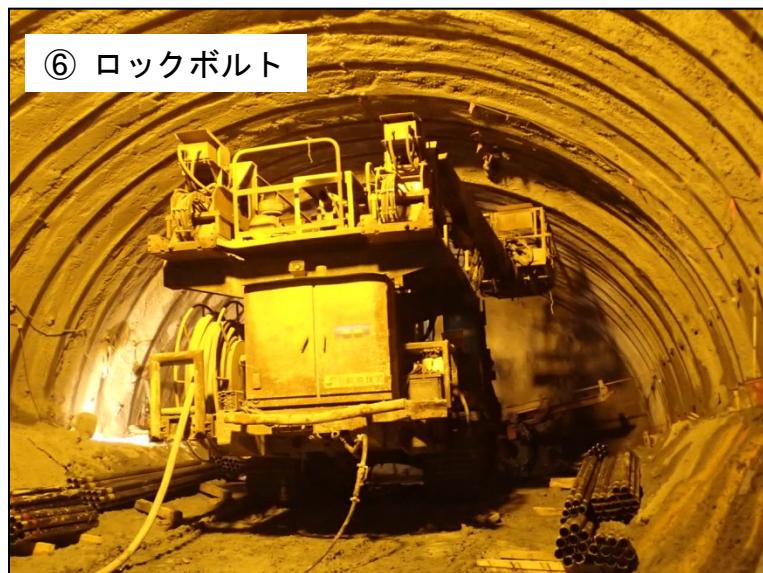
⑥ ロックボルト

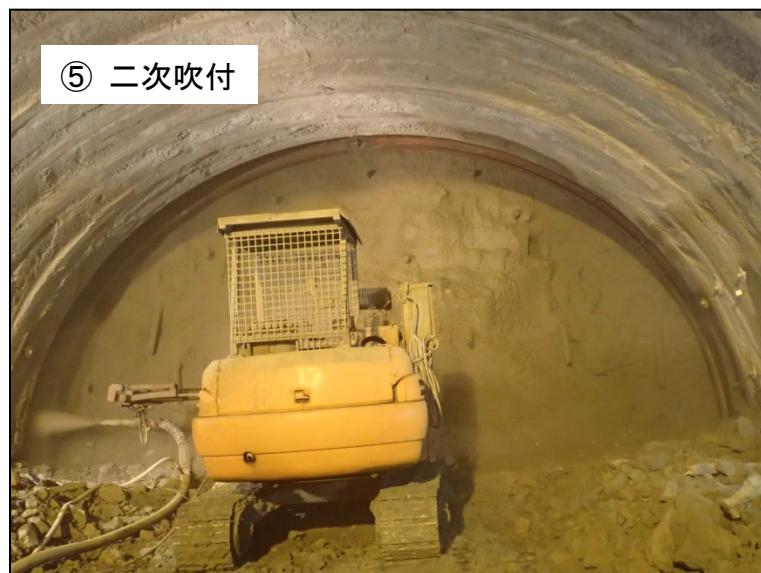
⑤ 二次吹付

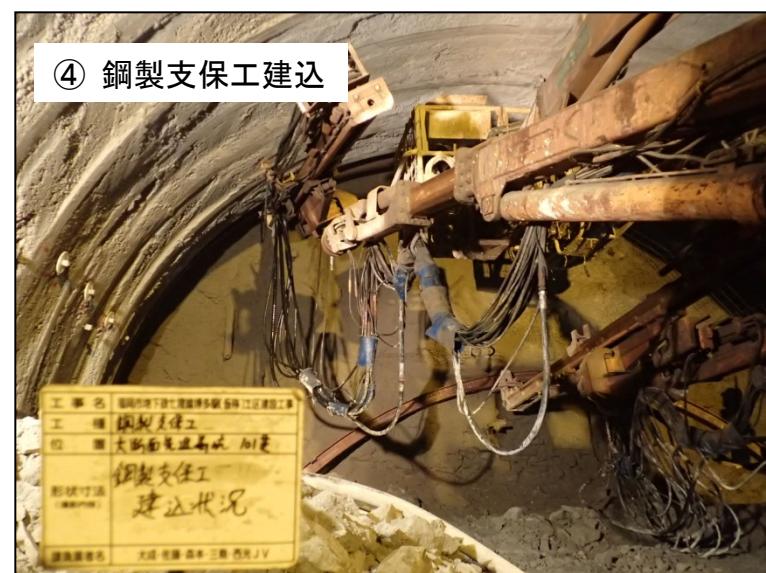
④ 鋼製支保工建込

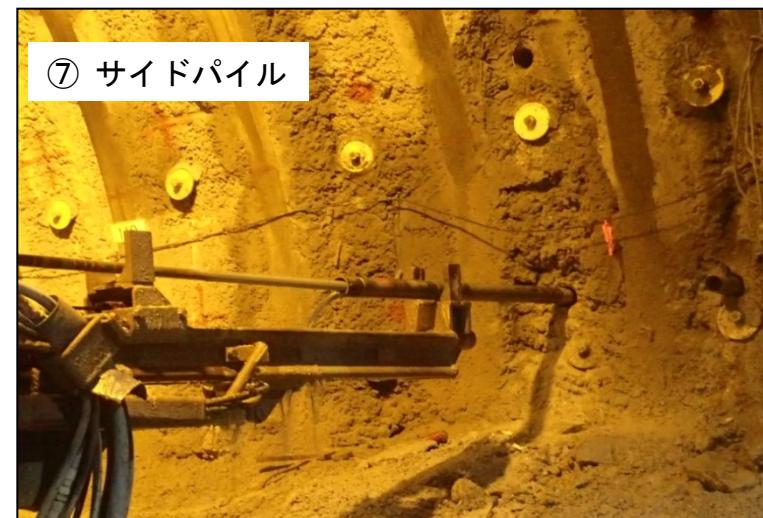
⑦ サイドパイル

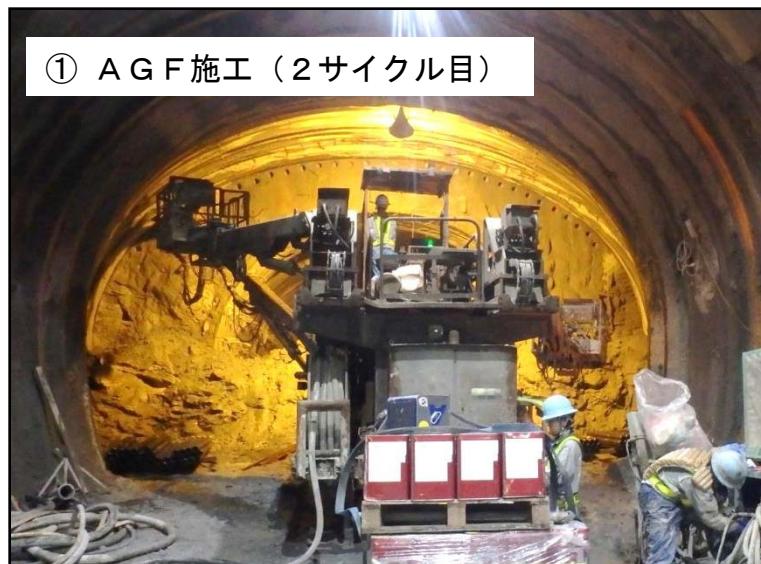
① AGF施工 (2サイクル目)
