施 工 の 経 緯

<立坑～連絡坑～標準Ⅰ～標準Ⅱ～3連トンネル中央坑>

平成28年11月29日(火)

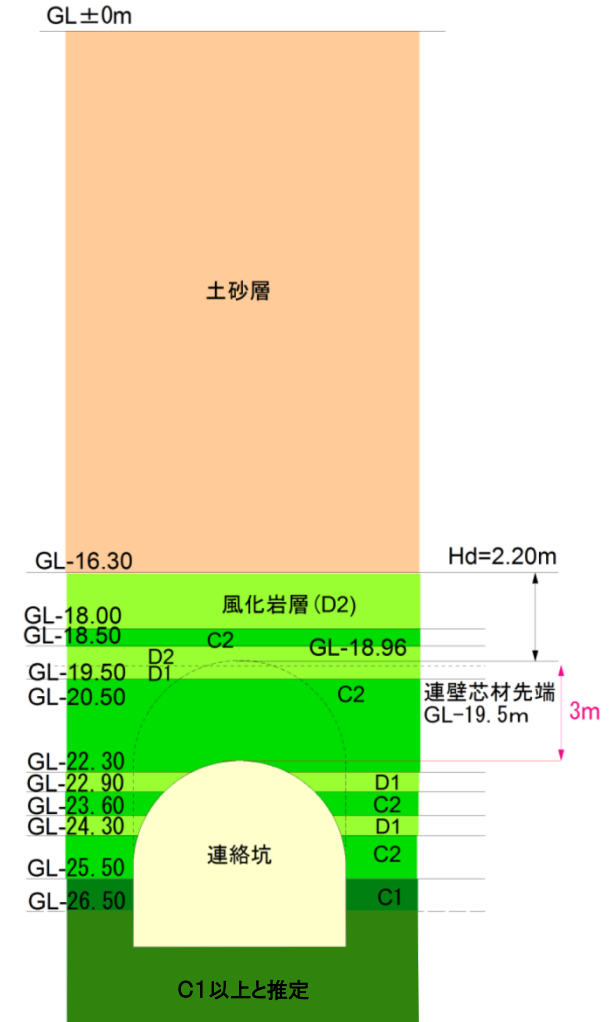
【立坑掘削時及び立坑部での調査ボーリングで確認した地層境界】

（凡例）点線：当初設計の連絡坑の位置

天端の崩落や肌落ちが懸念されることから連絡坑の掘削をより安全に施工するため、立坑深度を約3m深くした。（本坑深度変更は不可）

当初深度：25.098m
 変更深度：28.164m

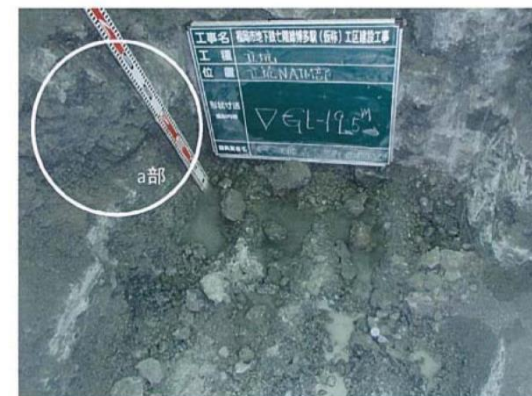
●GL-19.5m付近における地山状況写真

○立坑掘削時、当初設計における連絡坑の天端部付近（GL-19.5m付近）で出現したD級岩盤について割れ目が多く、バックホウで容易に掘削できた。

a部の拡大写真

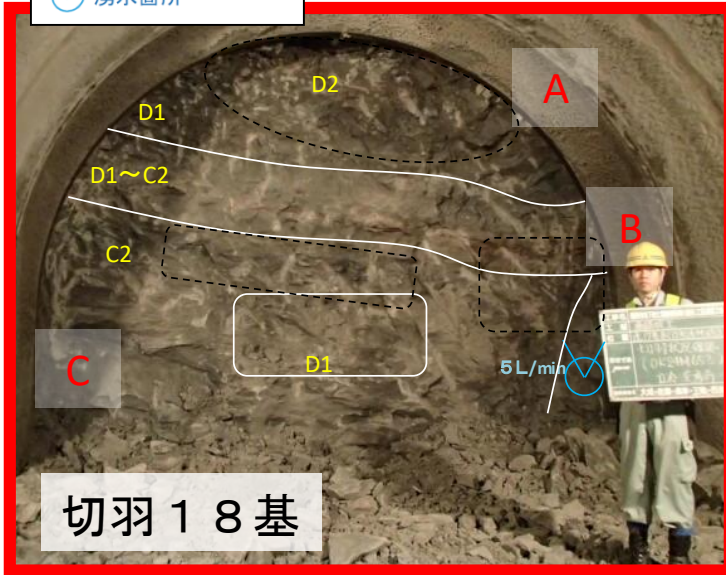
【破碎箇所の切羽観察】

(範囲A:トンネル天端付近)
 破碎箇所が天端付近に分布し、肌落ちが生じる。

(範囲B:トンネル上・中央部)
 D1~C2程度の頁岩である。

(範囲C:トンネル中・下部)
 トンネル下半部はD1~C2であるが、
 破碎作用を受けて一部粘土化した箇所も見られる。

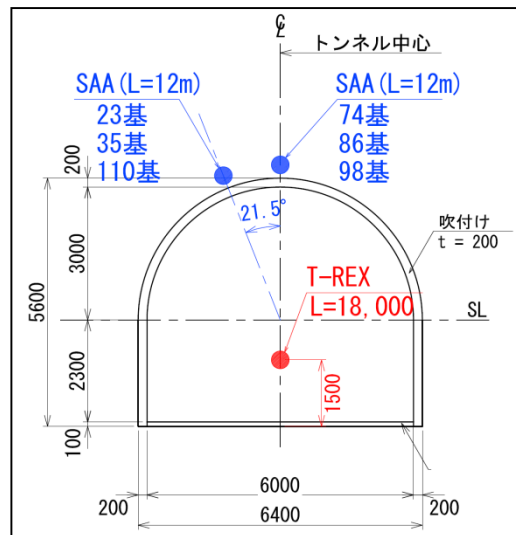
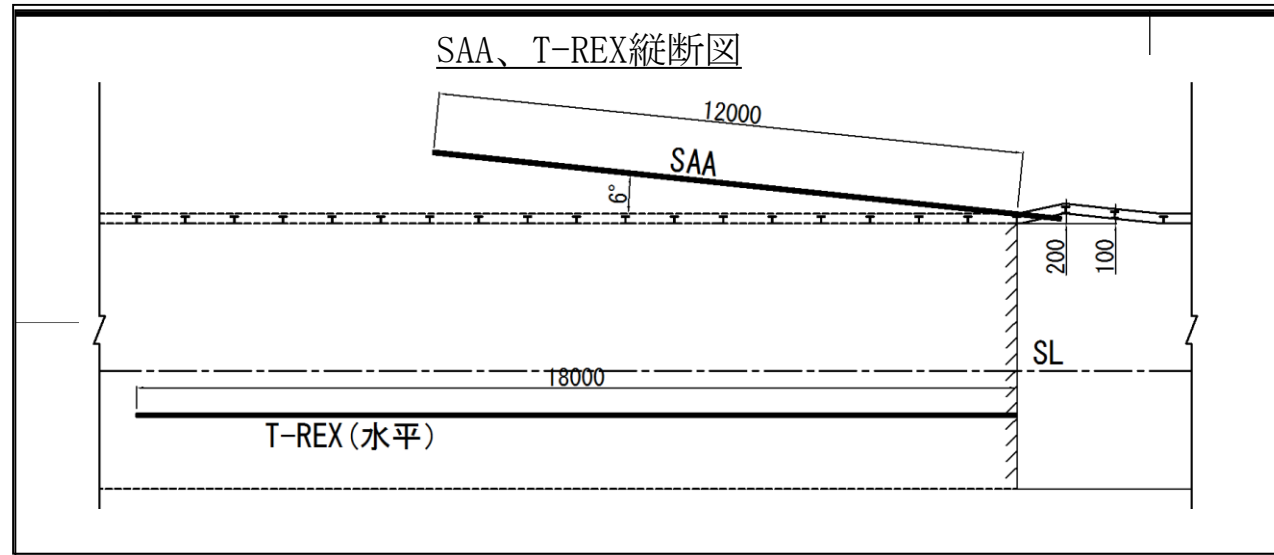
〇C計測内容（連絡坑）

【トンネル上方沈下計測（SAA）】
切羽先行沈下を含む全地盤沈下を算出する目的で、待避坑で1回、連絡坑で6回実施。

【切羽前方変位計測（T-REX）】
緩み範囲を監視し、切羽の自立性を確認する目的で、待避坑で1回、連絡坑で4回実施。

連絡坑トンネルでは、切羽前方で解析値を大幅に超過するような切羽先行沈下は発生しなかった。

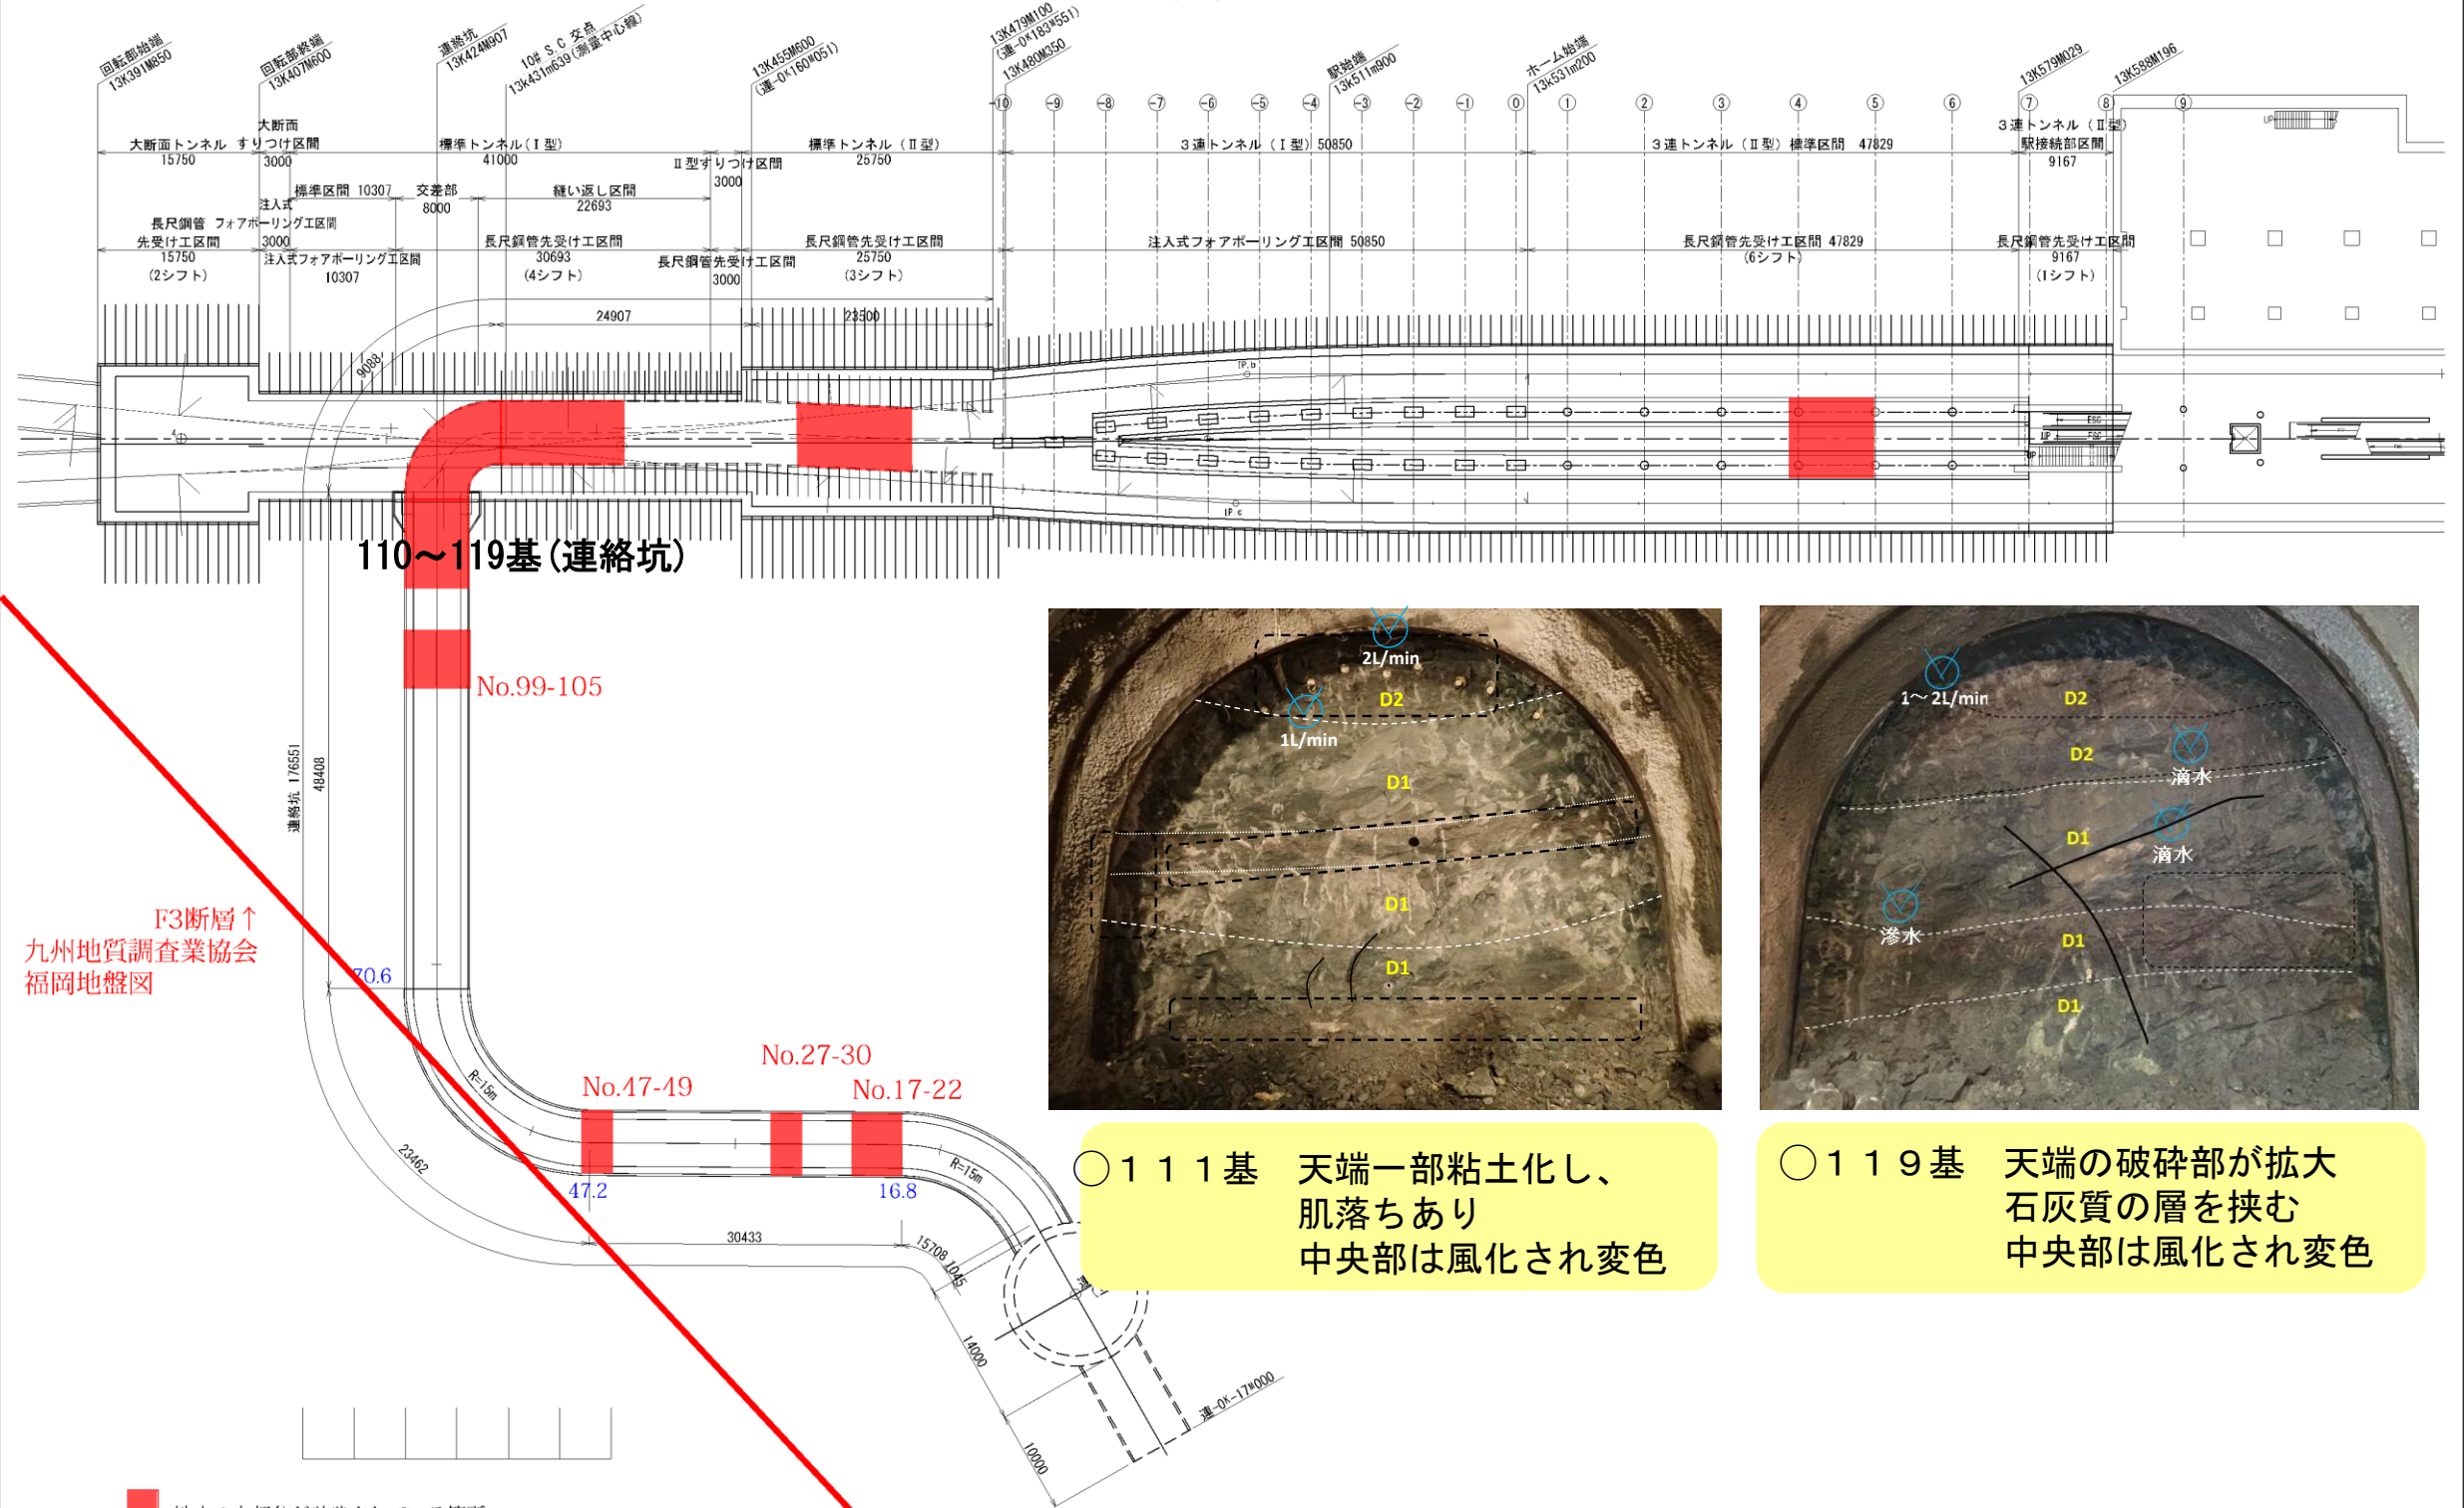
F III 断層・地山破碎部平面図

○ 1 1 1 基 天端一部粘土化し、
肌落ちあり
中央部は風化され変色

○ 1 1 9 基 天端の破碎部が拡大
石灰質の層を挟む
中央部は風化され変色

地山の大部分が破碎されている箇所

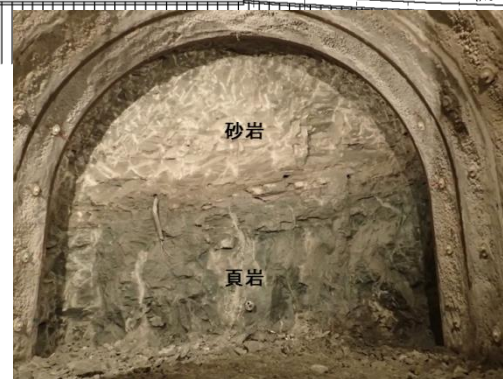
○157基 切羽上方に砂岩、
下方に頁岩が存在

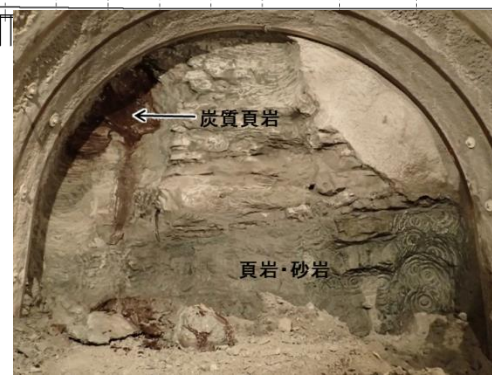
○158基 切羽進捗とともに脆弱な炭質頁岩が切羽左肩より出現

○事前の地質調査の結果、導坑上方に存在すると想定されていた強風化頁岩層が想定よりも脆弱で風化が著しく、層厚も厚く、標準II型の導坑上部まで占める

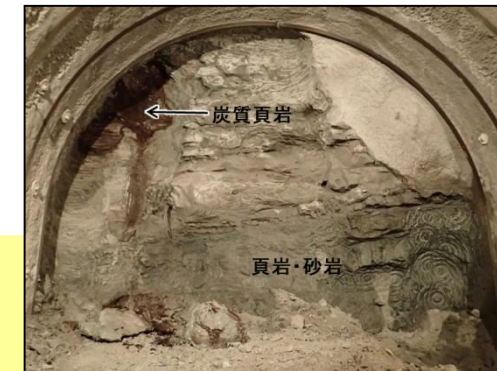
←158基 切羽観察

○地表面沈下は、数値解析結果を大幅に超過した。

○地表面沈下が大きくなった原因は岩盤部水頭の低下とトンネル切羽の大部分を占めるように存在した炭質頁岩層・強風化頁岩層が当初想定したD2級岩盤よりも脆弱であるといったことが複合的に影響したと考えられる。

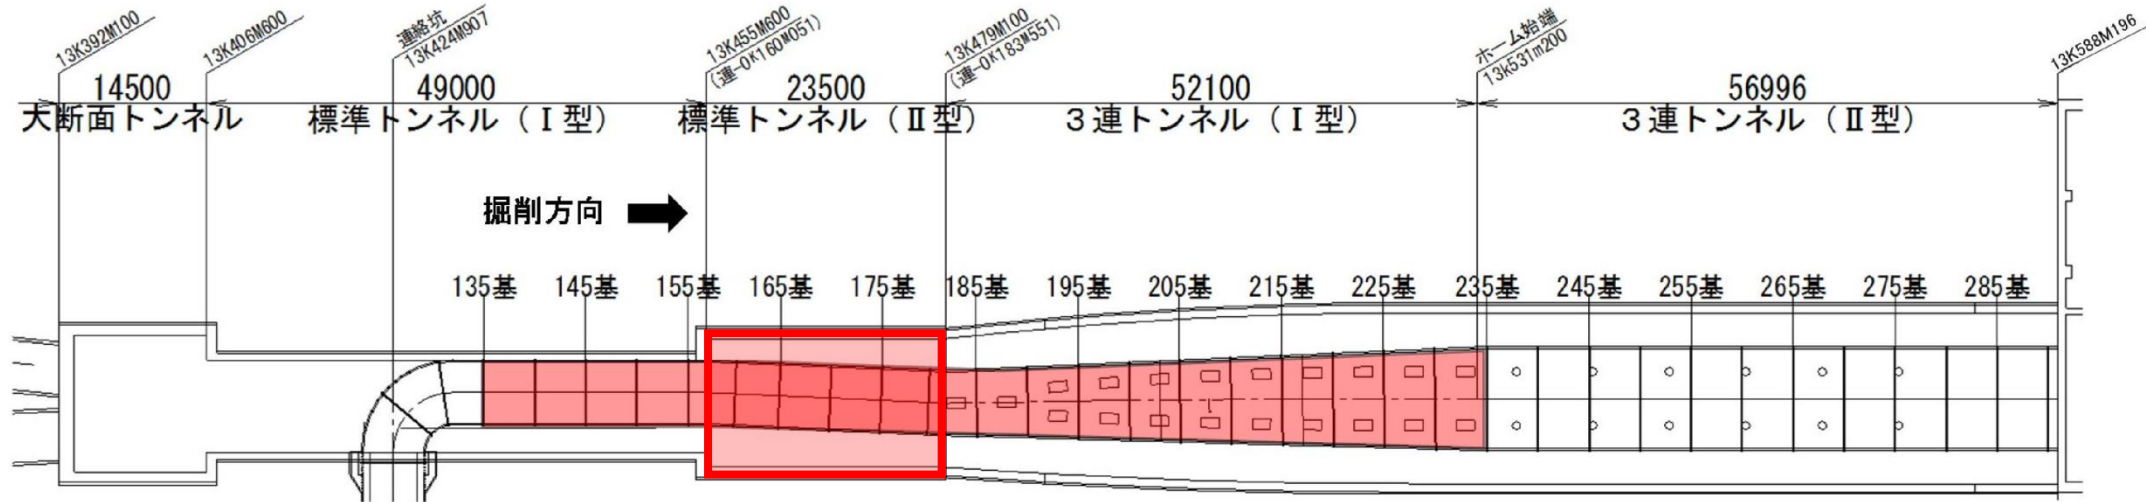
坑内変位

○上半拡幅掘削完了時（下表）は、管理基準値Ⅱ未満であった。
H28.6.4計測結果
