3 なぜ早期復旧を目指したのか

福岡市の中心市街地において、大規模な道路陥没事故が発生したことにより、都市機能が広範囲に麻痺し、市民生活や経済活動に多大な影響を与えることとなった。

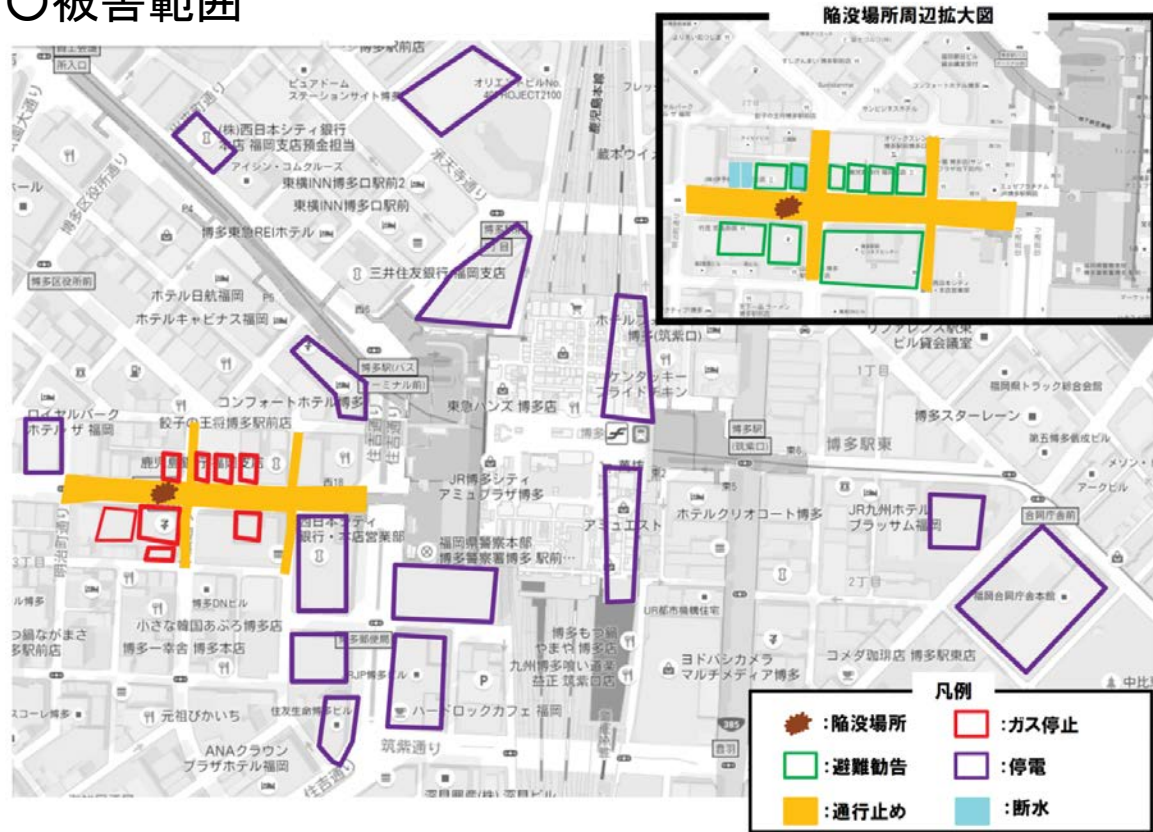
○被害範囲

項目	下水道	上水道	電話・通信	電気	ガス	近隣建築物	空港	金融機関
被害状況	下水道管破断 ・合流幹線 比恵1号幹線(2,400×1,900) 比恵4号幹線(φ1,500) ・合流枝管 φ350 ・側溝 300×300 2条 ・再生水管 φ100 1条 約120haを対象とした下水道 使用自粛のお願い	建物3棟断水 (博多駅前2丁目5街区一部)	最大約1,380回線 利用不可	特別高圧14件停電 最大約800戸停電	ガス供給19戸停止	避難勧告 【博多区】 堅粕工区10棟	福岡空港国際線 ターミナルビル停電	オンラインシステム障害 福岡銀行 西日本シティ銀行 熊本銀行 親和銀行
復旧状況	8日 11:30~ 下水道使用自粛要請 9日 20:00 使用自粛の全地域を解除	8日 18:00~ 給水開始 2棟 11日 13:00 断水解消	13日 17:40 完全復旧	9日 9:04 完全復旧	8日 供給再開 15戸 9日 供給再開 2戸 12日 14:00 完全復旧	8日 18:20 避難勧告解除 6棟 9日 12:10 避難勧告解除 1棟 15日 5:00 避難勧告全解除 ※8日 堅粕公民館 避難者 1名	9日 0:14 完全復旧	9日 完全復旧
