# 要因推定 A-①

## 難透水性風化岩の強度や厚さ

# 要因推定 A-② 地下水圧の影響

# 要因推定 B-①

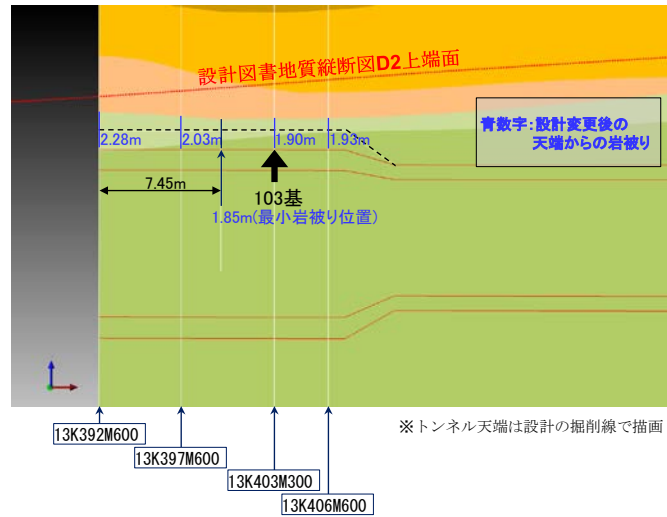
現時点での地質モデル  
(追加調査ボーリングを含めた全23本)

横断面図				
大断面 トンネル 施工時の 地質モデル 既往ボー リング+No.27S-1 計9本		13K392M600	13K397M600	103基 ↓ 13K403M300	13K406M600	青数字:設計変更後の 天端からの岩被り
		2.79m	3.10m	3.47m	3.67m	
現時点で の 地質モデル 追加調査ボー リングを含めた 全23本		13K392M600	13K397M600	103基 ↓ 13K403M300	13K406M600	青数字:設計変更後の 天端からの岩被り
		2.28m	2.03m	1.90m	1.93m

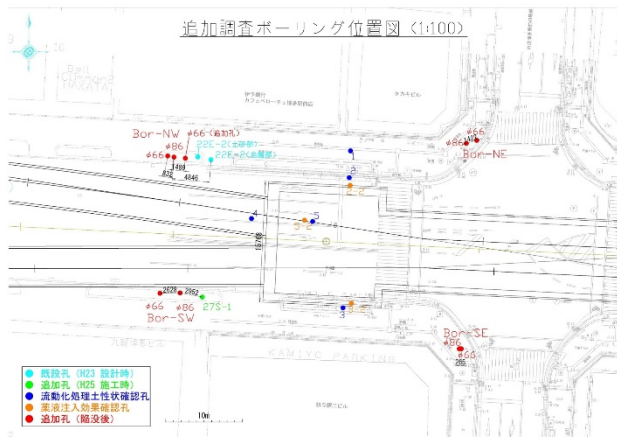
### D2層の岩被りの変遷

Bor-NW, NE, SW, SEは本委員会の要請に基づき、事故後、福岡市にて実施したボーリング調査

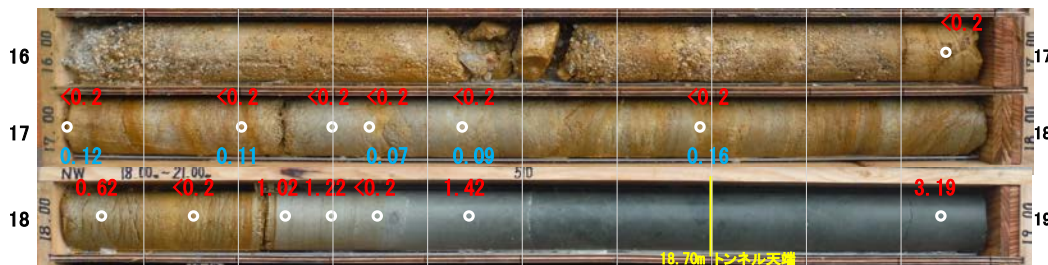
Bor-NW

- NW抗におけるD2層の層厚は約1.5m（深度16.90～18.35m）である。近接する設計時のボーリングNo.22E-2の層厚（3m）の半分以下であった。
- 上部（深度16.95～18.15m付近）は針貫入試験による抵抗値が非常に小さく（0.2MPa未満）、指圧で容易につぶれる硬さである。

換算一軸圧縮強さ (MPa)  
針貫入試験  
山中式土壌硬度計

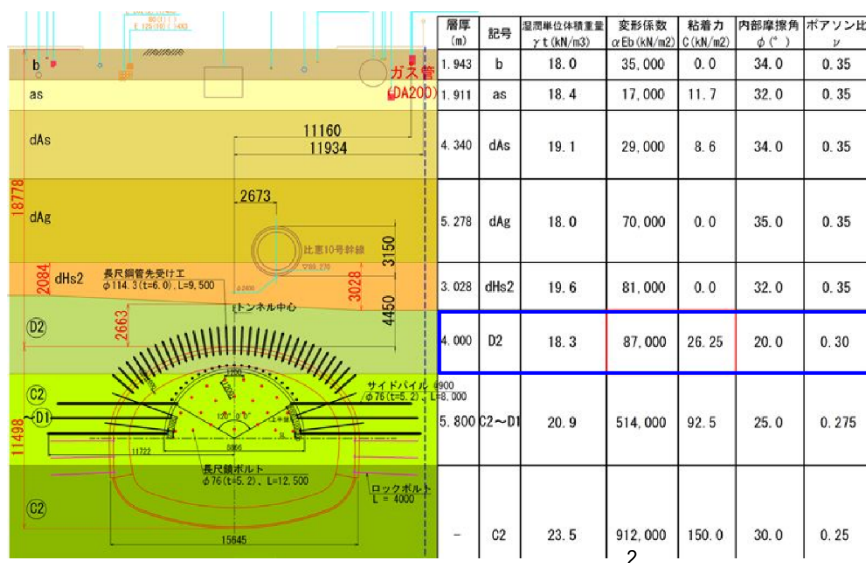
難透水性風化岩は物性値にバラツキがあり、地下水圧が作用する状態でのNATMの設計に対して難透水性風化岩を一つの層として区分することが適切でなかった可能性がある

N値=5~250  
(250は50回の貫入量からの推定値)  
変形係数  
E=14,000~700,000kN/m<sup>2</sup>  
(N値から推定; E=2800N (kN/m<sup>2</sup>))

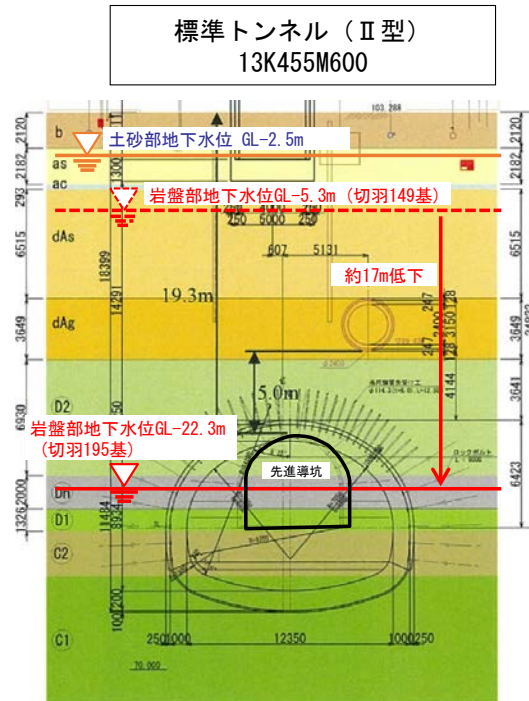
D2層が難透水層であることを示す。  
岩盤内の水圧が下がることで難透水層に土砂部の地下水圧が作用した

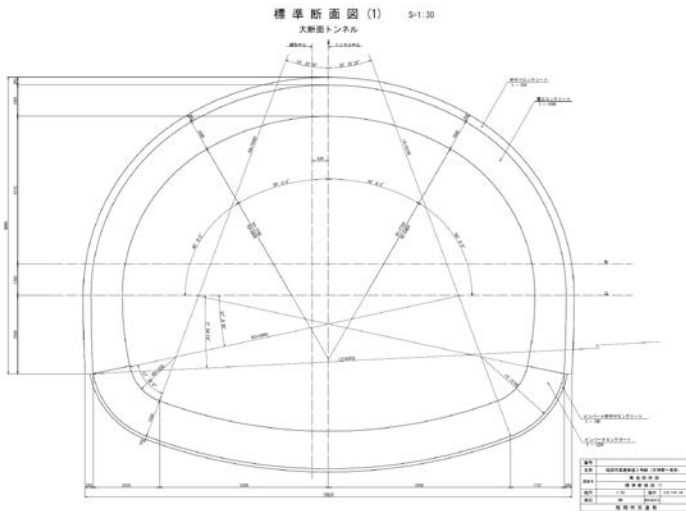
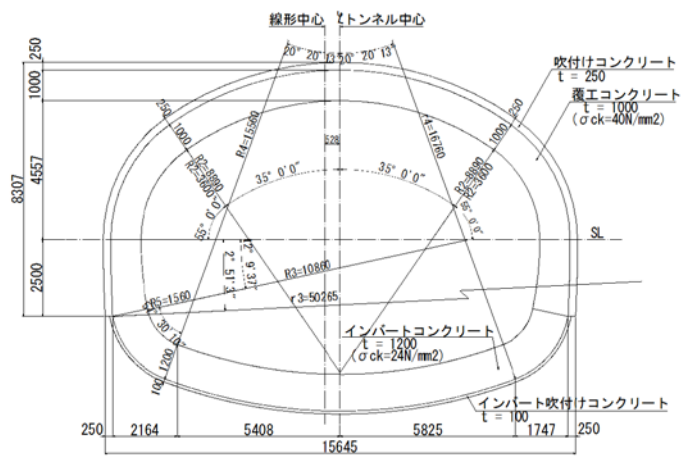
天端付近の岩被りを確保するために、内空断面の扁平率を0.625から0.532となっておりFEM解析により安定性を確認しているが、当初想定していたよりも地山条件が悪くなっていることから、一般的には0.57以上が好ましいとされる扁平率よりも小さくなったことが、**要因となった可能性がある。**

内空幅員(SL) :  $((7,750-5,400) \times \sin 30^\circ + 5,400) \times 2 = 13,150$   
 内空高さ :  $9,465 - (250 + 1,000) = 8,215$   
 内空縦横比 :  $8,215 / 13,150 = 0.625$   
 掘削内空縦横比 :  $9,465 / ((13,150 + (250 + 1,000) \times 2)) = 0.605$

内空幅員(SL) :  $((8,890-3,600) \times \sin 35^\circ + 3,600) \times 2 = 13,268$   
 内空高さ :  $8,307 - (250 + 1,000) = 7,057$   
 内空縦横比 :  $7,057 / 13,268 = 0.532$   
 掘削内空縦横比 :  $8,307 / ((13,268 + (250 + 1,000) \times 2)) = 0.527$

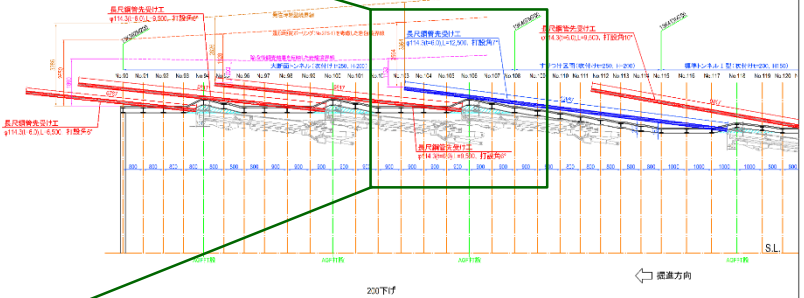
◆AGF割付 計画図

大きなずれや鋼管間の間隔の広がりには認められないが、天端部のAGFをガイドセルの干渉により0.1~0.2m下げたことでAGF鋼管を一部切断している。切断により間隔が広がったことで抜け落ち易くなり、このことが**要因となった可能性**がある。

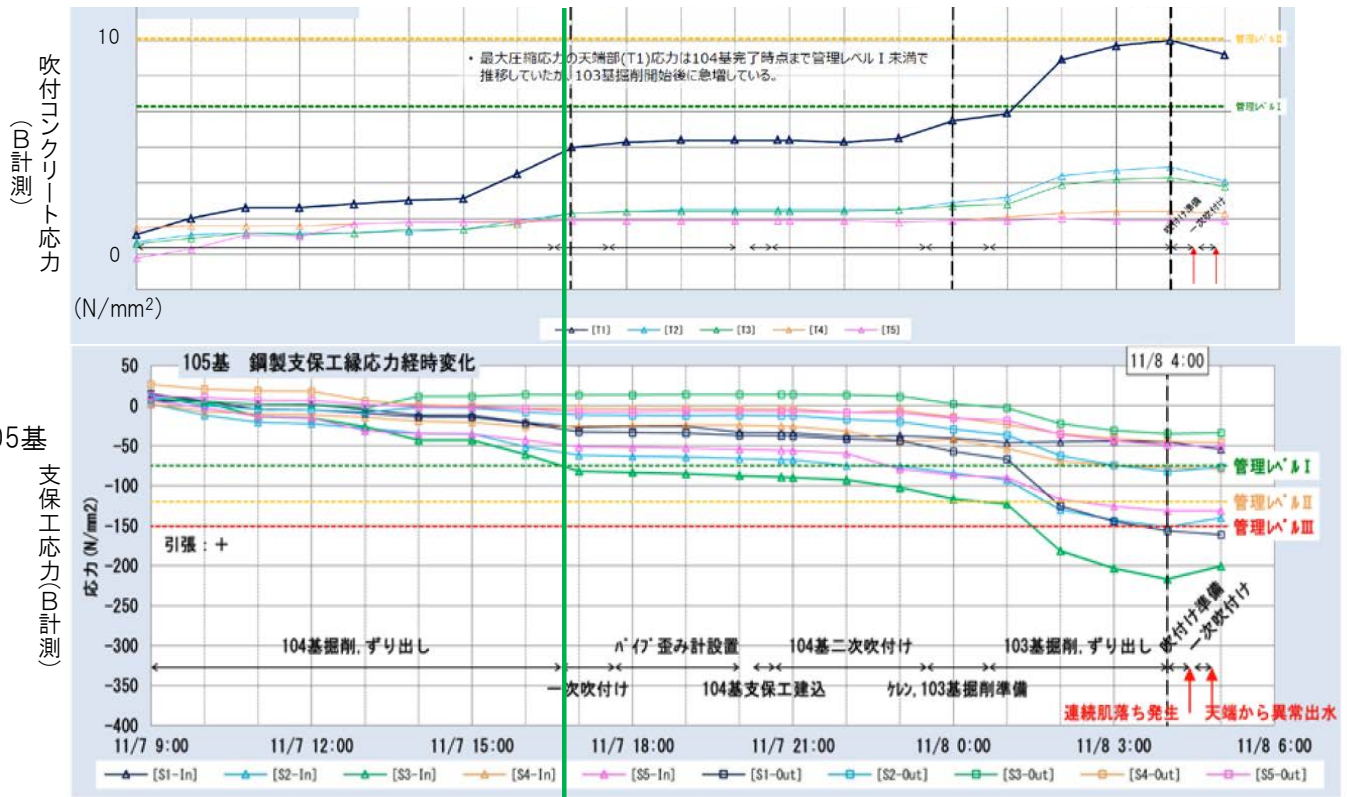
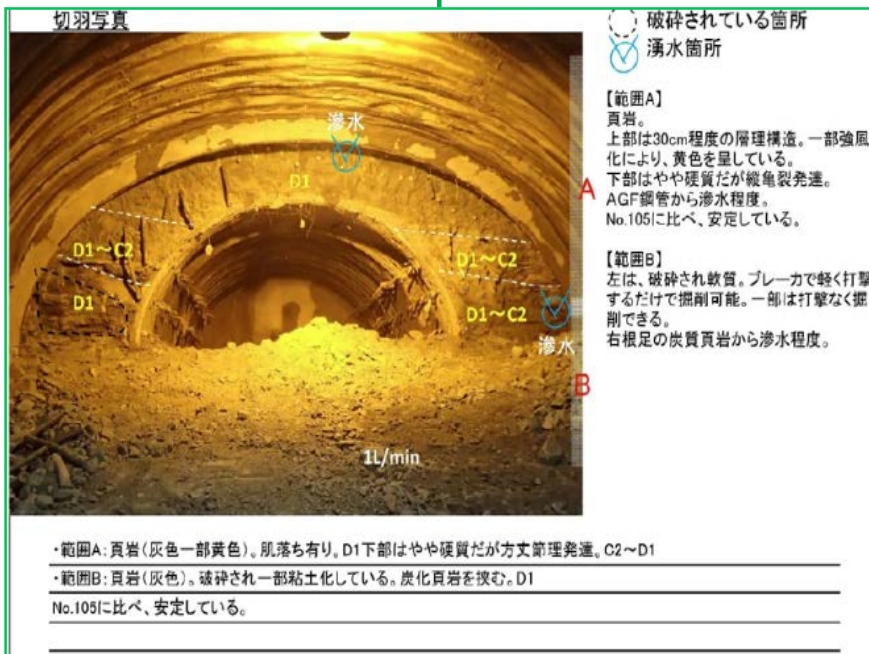
施工者は支保工応力のひとつの計測点が管理基準値（Ⅰ）を超えたことを把握したが、発注者への報告はなかった。しかし、その他の計測点や計測項目で異常値を示していなかった当時の状況を踏まえると、その時点で今回の大規模な陥没事故までを予見することは困難だったと考えられる。その後、管理基準値（Ⅱ）、管理基準値（Ⅲ）を超えるが、リアルタイムで把握することができなかった。ただ、加速度的に生じる現象の中で陥没に至った状況を踏まえると、陥没事故を防ぐ対策は想定し難い。

地表面沈下(A計測)

地下水位

吹付コンクリート応力

105基 支保工応力(B計測)

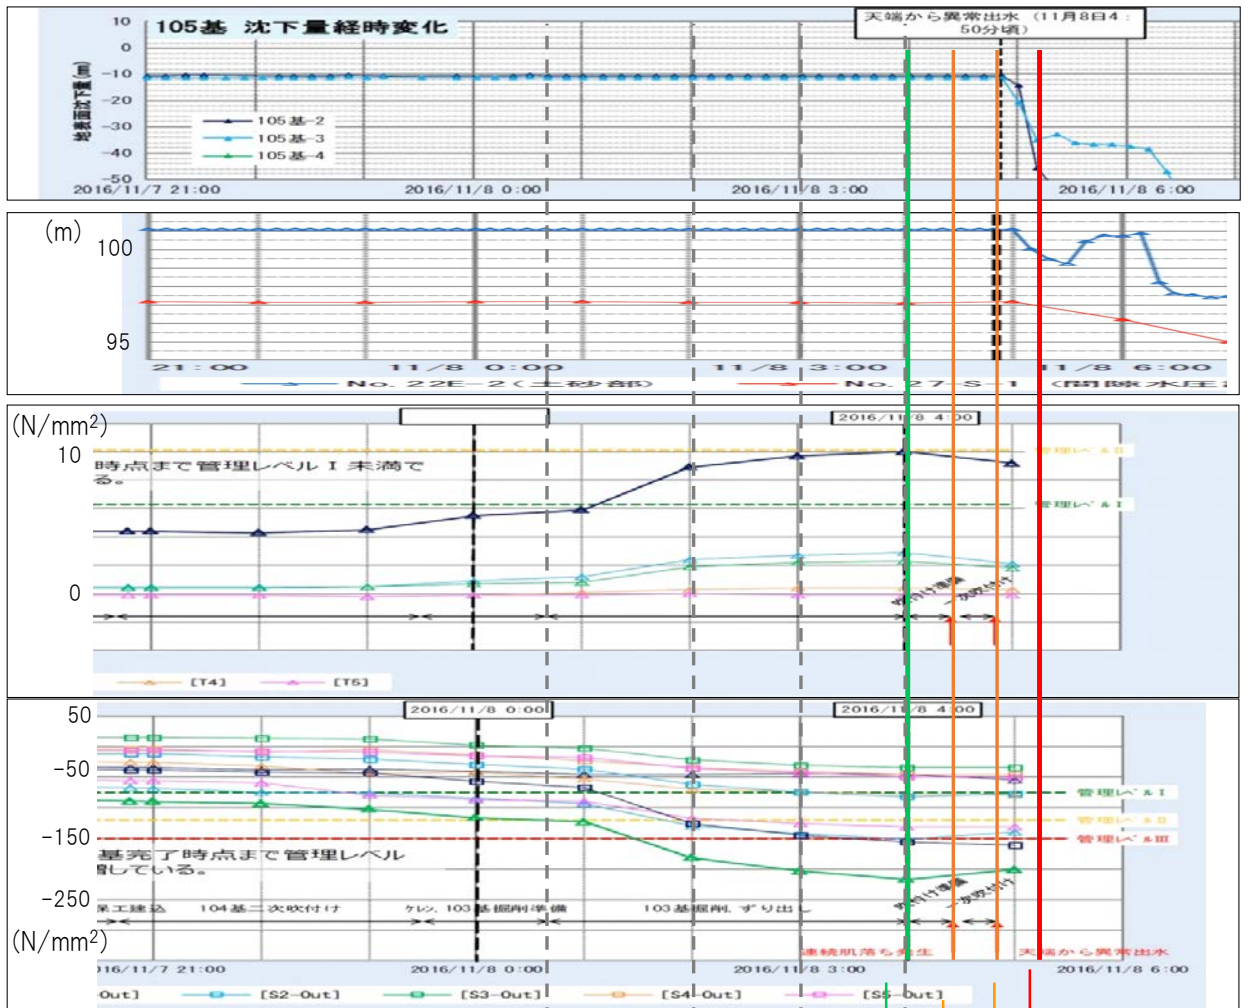
4:00頃 支保工応力極大値  
地表面、地下水位等変化なし

4:25頃 連続的な肌落ち

4:50頃 異常出水

5:15頃 道路陥没
