# 地下鉄七隈線延伸建設工事における 道路陥没事故と設計・施工の経緯について

平成29年 1 月  
福岡市交通局

## 2 道路陥没事故について

### (1) 事故発生時状況

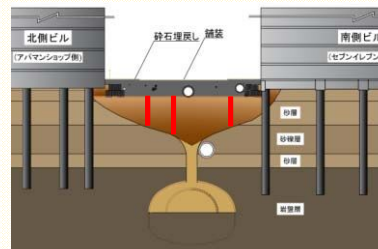
現場から採取した試料による圧縮強度試験より、流動化処理土の平均圧縮強度は  $10,176 \text{ kN/m}^2$  で、現地盤の推定強度  $380 \text{ kN/m}^2$  よりも堅固である。

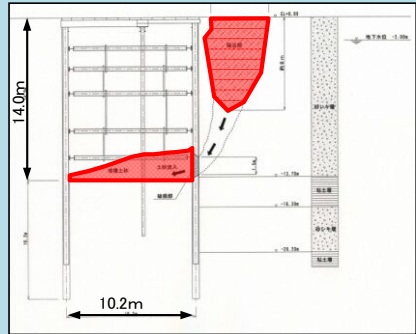
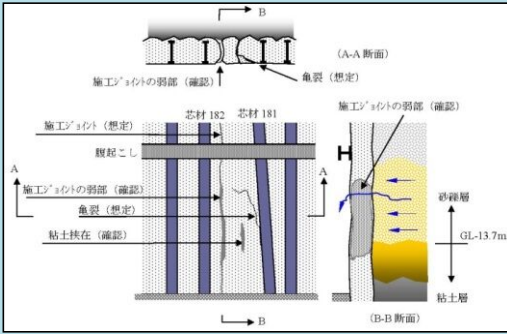
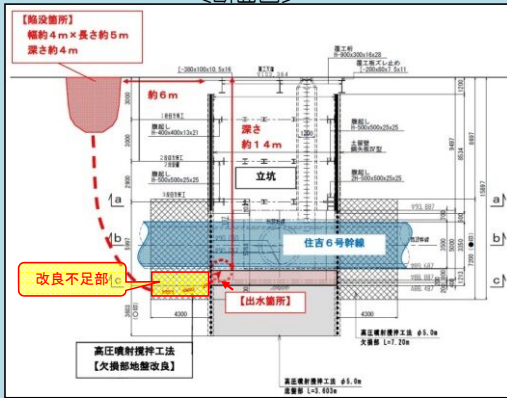
| 工事名 | 福岡市高速鉄道3号線築院工区建設工事 | 福岡市地下鉄七隈線中間駅（仮称）建設に伴う住吉6号幹線移設工事 |
|---|---|---|
| 発生原因 | 土留壁の施工ジョイント部に弱部があったため、地下水により浸食が始まり、土留壁の一部が破損し土砂が流入した | 欠損防護部の地盤改良に一部改良不足があったため、その改良不足箇所が土砂流入経路となり、立坑内に土砂が流入した |

| 工事名 | 福岡市高速鉄道3号線築院工区建設工事 | 福岡市地下鉄七隈線中間駅（仮称）建設に伴う住吉6号幹線移設工事 |
|---|---|---|
| 再発防止策 | <p>従来の点検項目に加えて、<br/>土留壁の重要点検項目を新たに定め、掘削過程における監視体制の強化を図る</p> <div> <div> <p>【重要点検項目】</p> <p>（路面状況）</p> <ul style="list-style-type: none"> <li>・構外点検（亀裂・段差）</li> <li>・構外点検（沈下）</li> </ul> </div> <div> <p>（構内状況）</p> <ul style="list-style-type: none"> <li>・構内点検（湧水・漏水）</li> <li>・構内点検（クラック）</li> <li>・構内点検（変位）</li> </ul> </div> <div> <ul style="list-style-type: none"> <li>・構内点検（にじみ・損傷）</li> <li>・構内点検（変形・異常）</li> </ul> </div> </div> | <p>交通局の仕様書を改定して、地盤改良の出来形確認を強化するとともに、施工者の責任を明確化</p> <div> <p>【改定事項】</p> <ul style="list-style-type: none"> <li>・施工前に改良箇所付近で土質調査を実施したうえで、設計照査実施後に着手</li> <li>・施工計画の記載事項に搬入機材の点検記録や工事手順毎の施工管理方法を追加</li> <li>・施工完了後に施工記録の提出を義務化</li> <li>・出来形管理について、現場条件に合った確認箇所、頻度、方法を監督員協議により決定</li> <li>・土留欠損防護など土留機能を有する工種について、施工上の留意点などを追記</li> </ul> </div> |

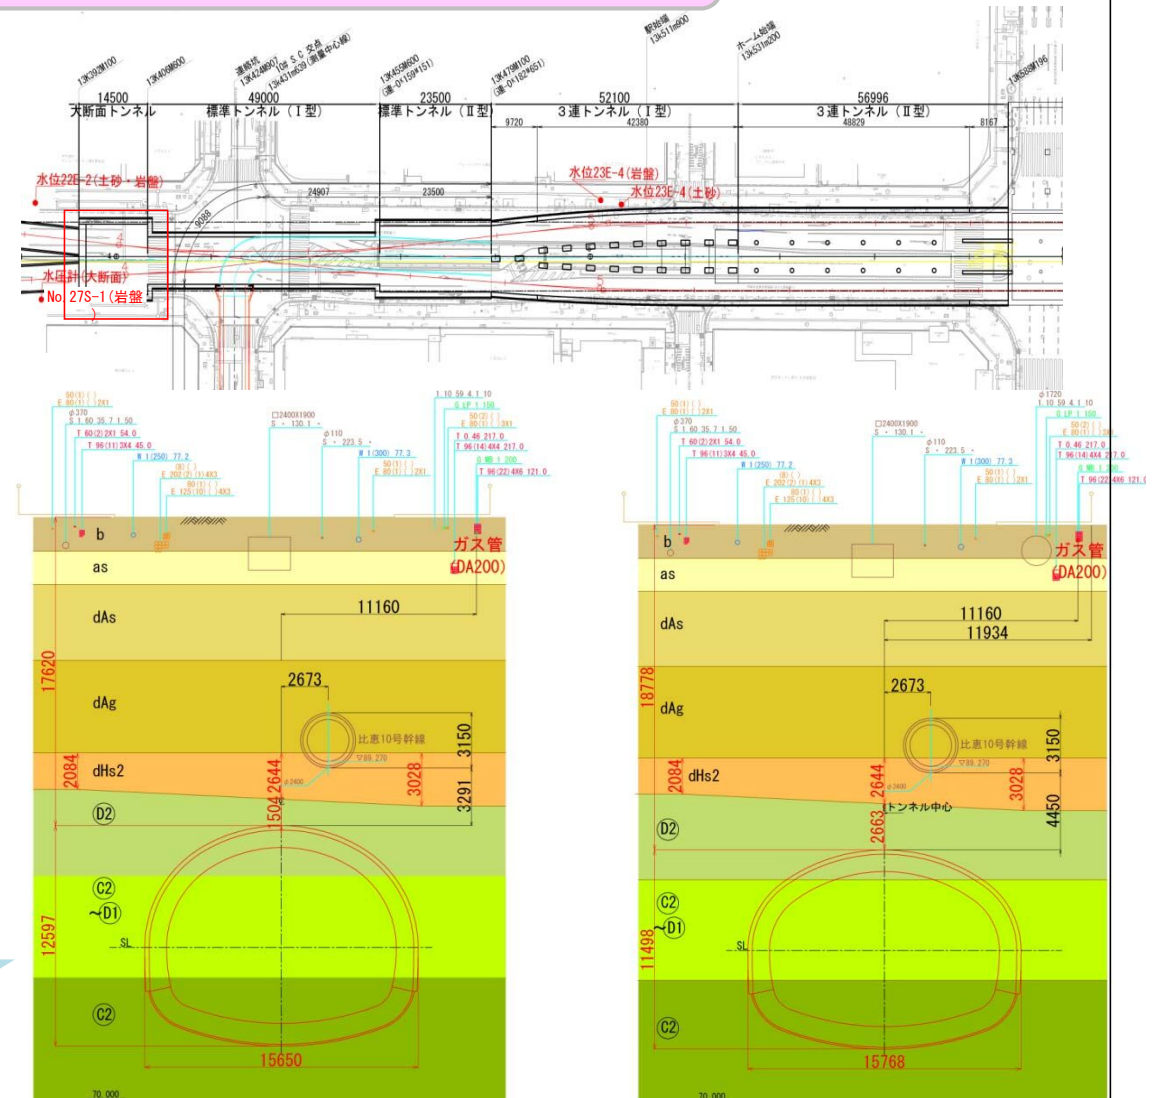
当初設計における断面図と追加ボーリング結果を反映した断面図を下图に示す。これにより、当初設計では岩被り約2.1mであったものが、地層を見直した結果、岩被りが最小で1.0m程度となることが判明したため、断面形状の変更に向け検討を開始した。

トンネル断面を扁平（平ら）にした場合の安全性を検討し、施工に着手した。

当初断面

変更断面

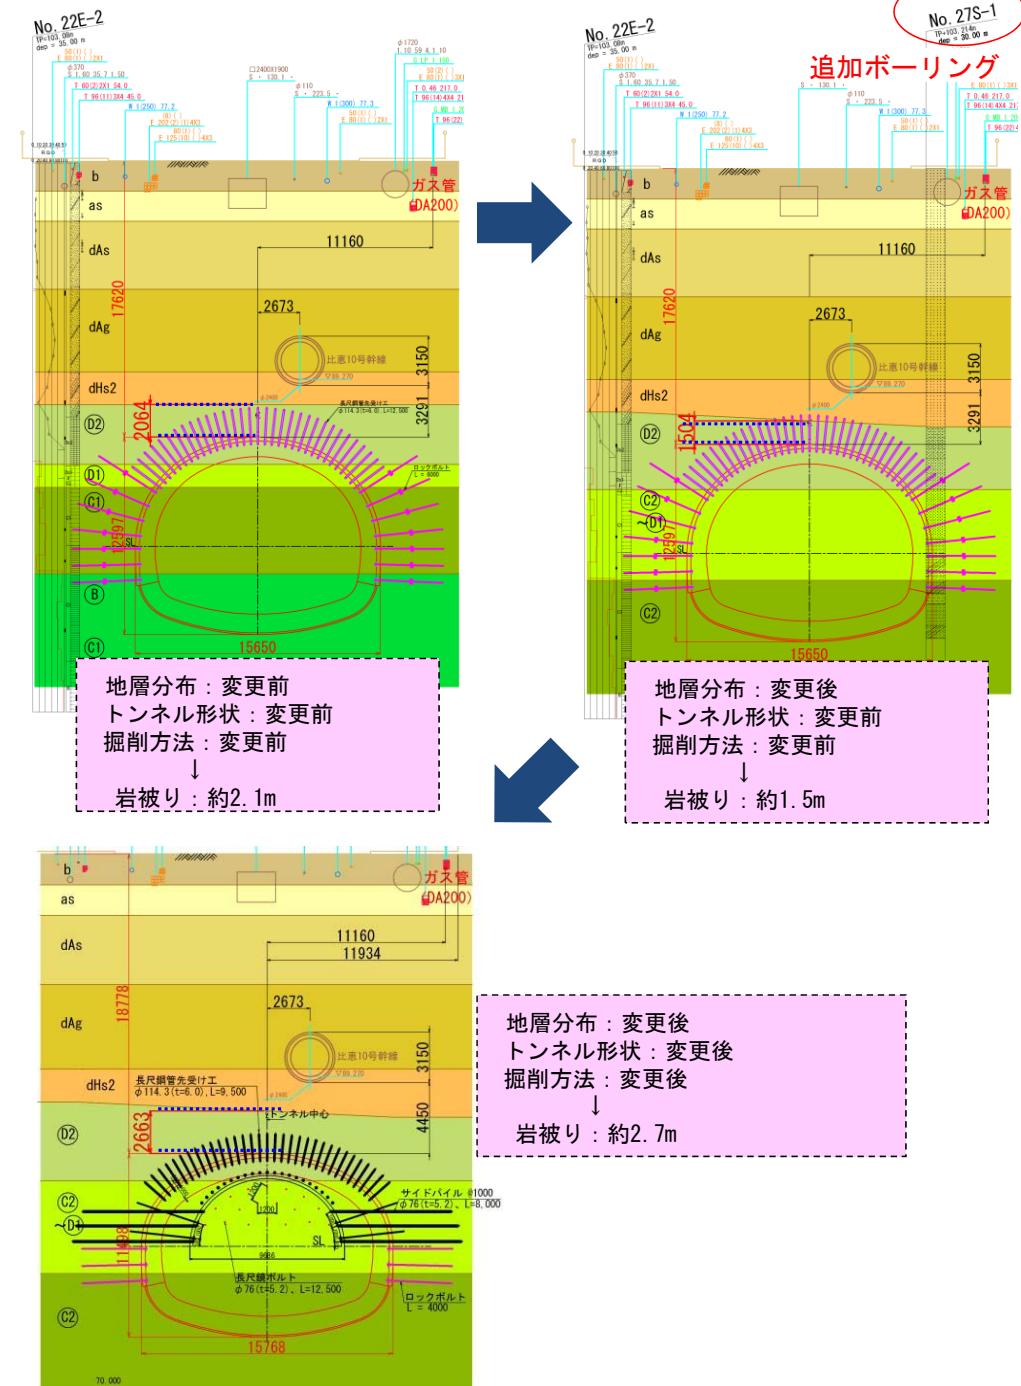
### ●当初設計と追加ボーリング結果、掘削実績に基づいた地層分布の比較

- 追加ボーリング結果より、土砂層厚が増加し岩被りが約2.1mから約1.5mとなった。

- 大断面トンネルの形状をより扁平にし、岩被り2m以上を確保した。

- 補助工法の見直し。

大成JVより、地上部からの薬液注入工について、地下埋設物が支障となり、十分な効果が上がらない可能性があることなどから、より安全な施工とするために、下記の提案があり、これを採用した。

- ・ 注入式長尺鋼管先受工二重化
- ・ 注入式サイドパイル工
- ・ 高強度吹付コンクリート工
- ・ 長尺鏡ボルト工
