# 1. 道路陥没部やトンネル坑内の現在の状況について

平成29年 10月 4日(水)

福岡市交通局

## １）道路陥没部の状況【陥没後の時系列まとめ】

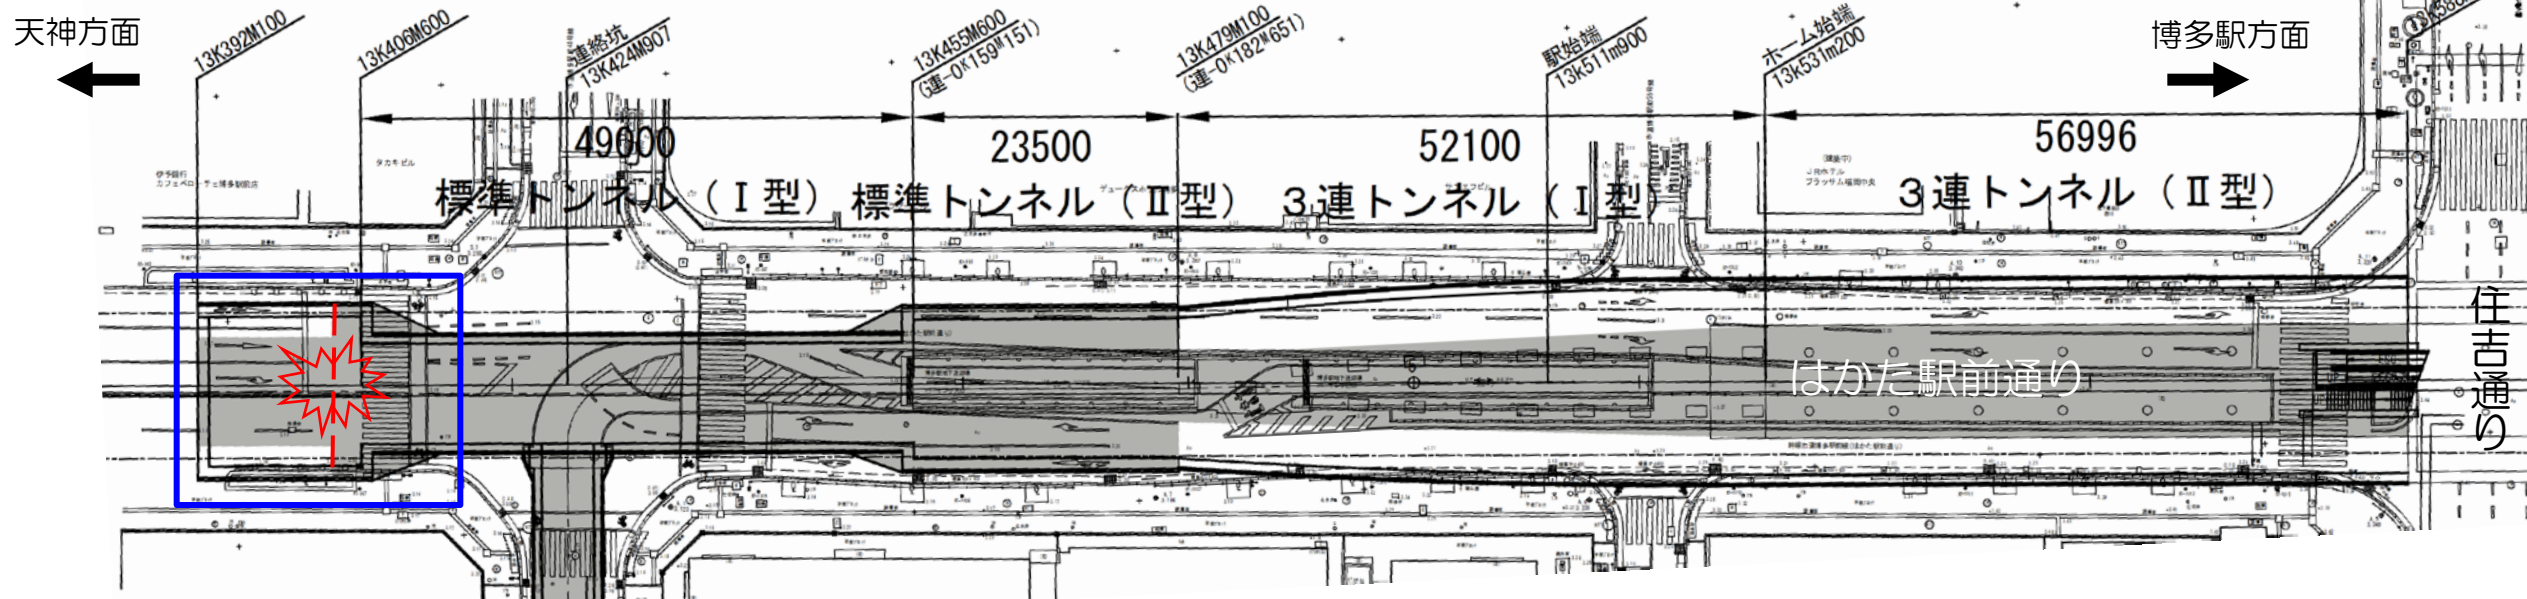
2016年11月8日：道路陥没発生

- ・流動化処理土による埋戻し
- ・ライフライン復旧
- ・砕石埋戻し、アスファルト舗装

2016年11月15日：道路開放

2016年11月26日：路面沈下（平均38mm，最大70mm）

2016年12月 2日：地盤補強（緩い砂層）のため、薬液注入開始  
12月28日：薬液注入終了

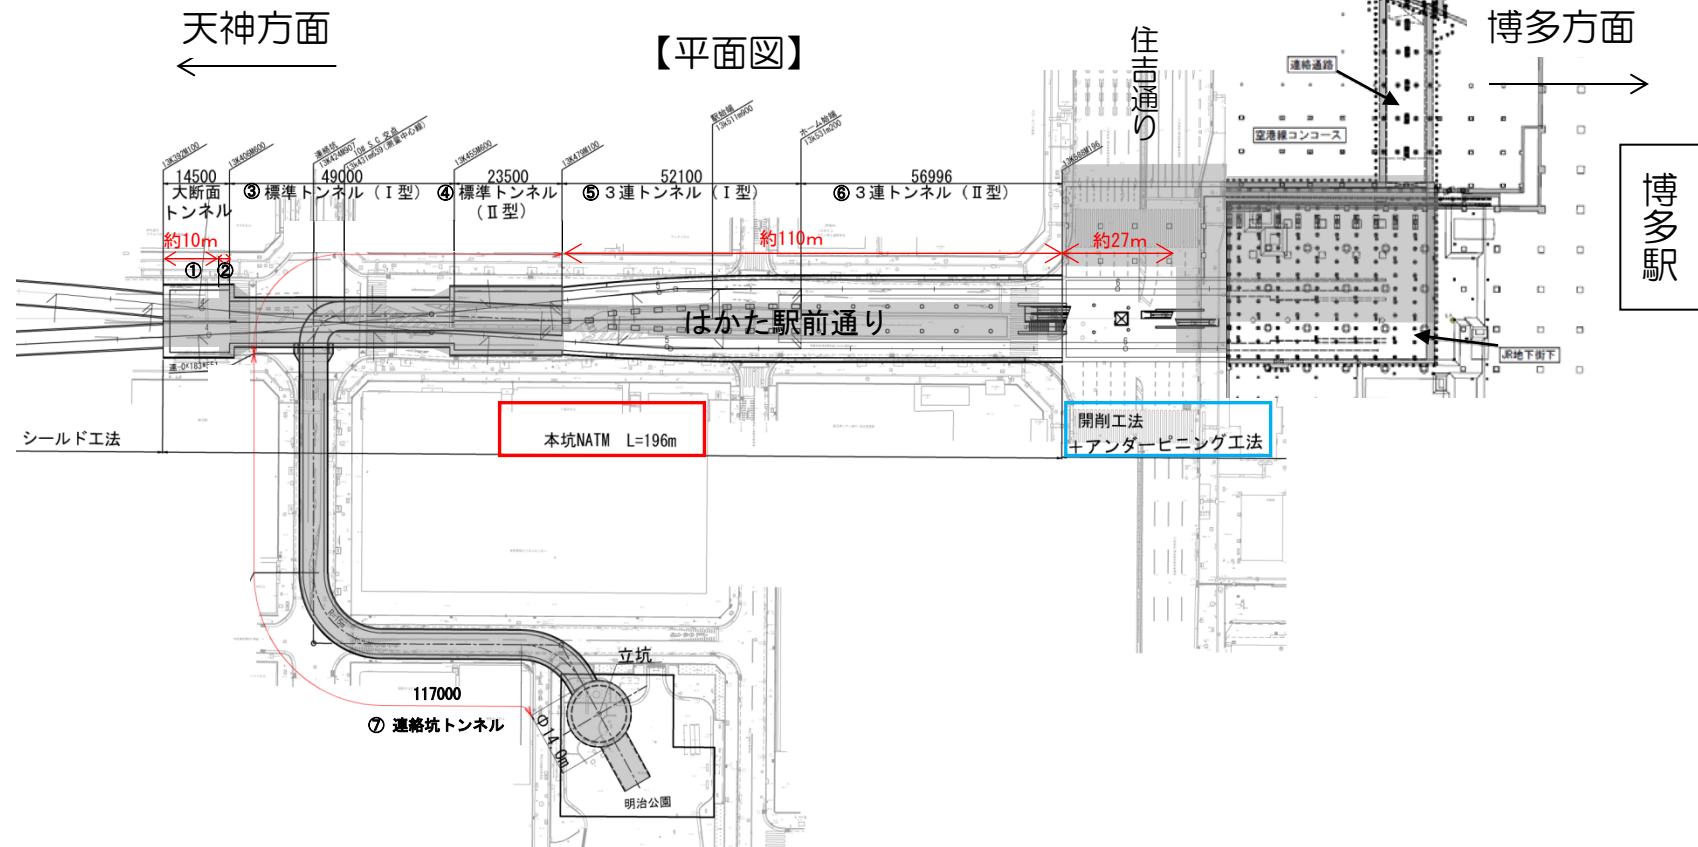
②：大断面トンネル（上半切掘削完了）

③：標準トンネルⅠ型（下半掘削完了）

④：標準トンネルⅡ型（下半掘削完了）

⑤：３連トンネルⅠ型（中央坑掘削完了）

⑥：３連トンネルⅡ型（中央坑掘削完了）

①：大断面トンネル（先進導坑掘削完了）

⑦：連絡坑トンネル（全断面掘削完了）

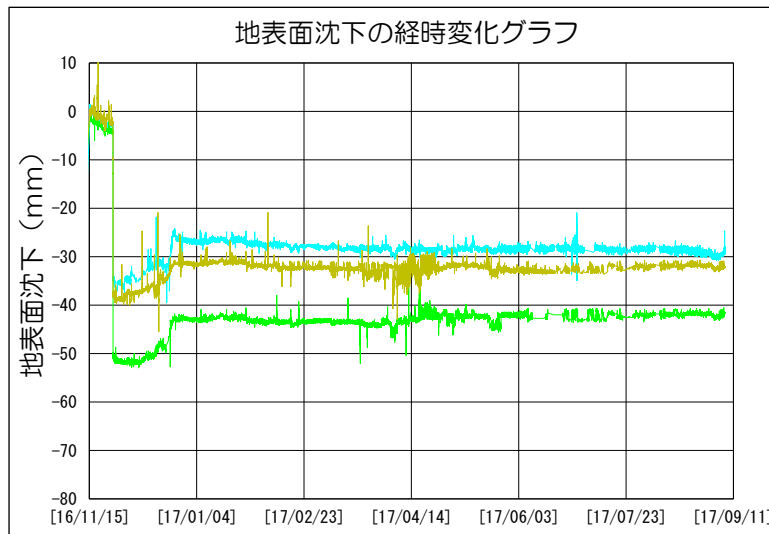
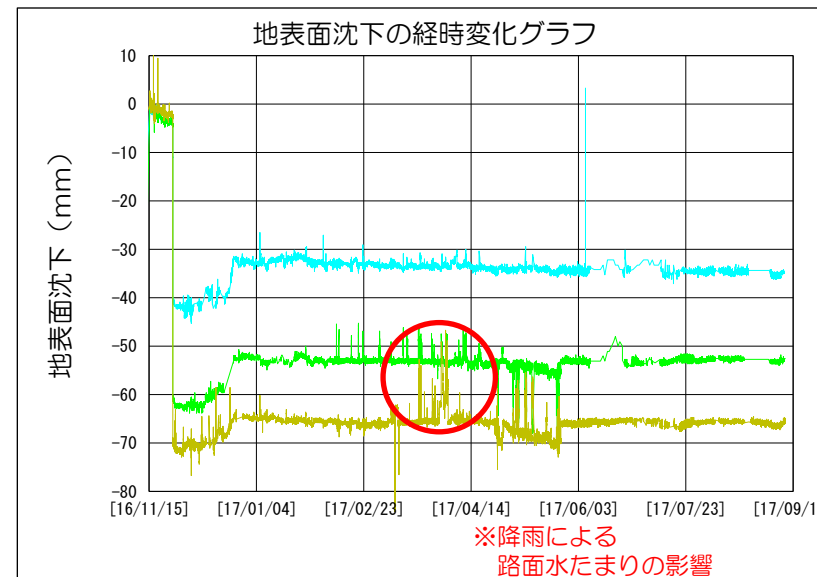
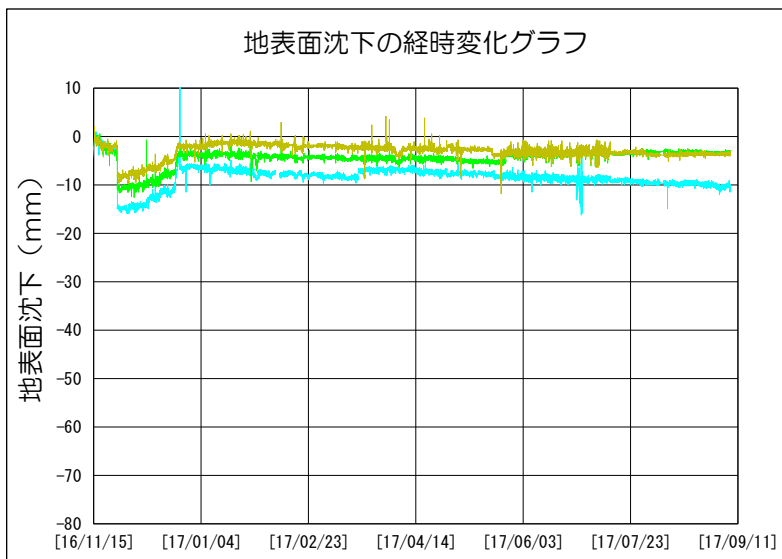
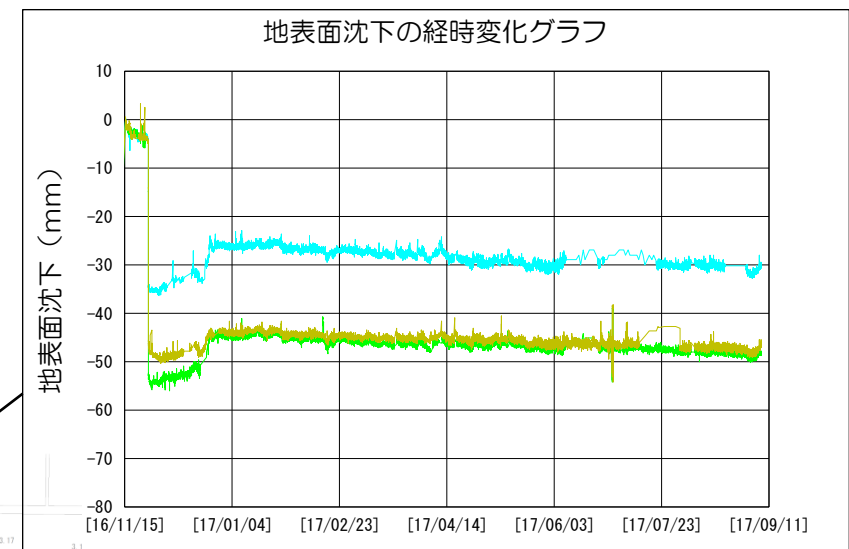
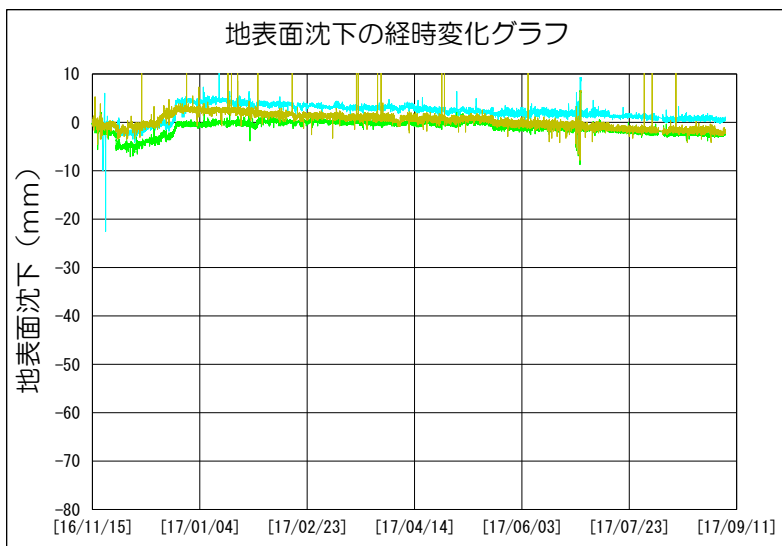
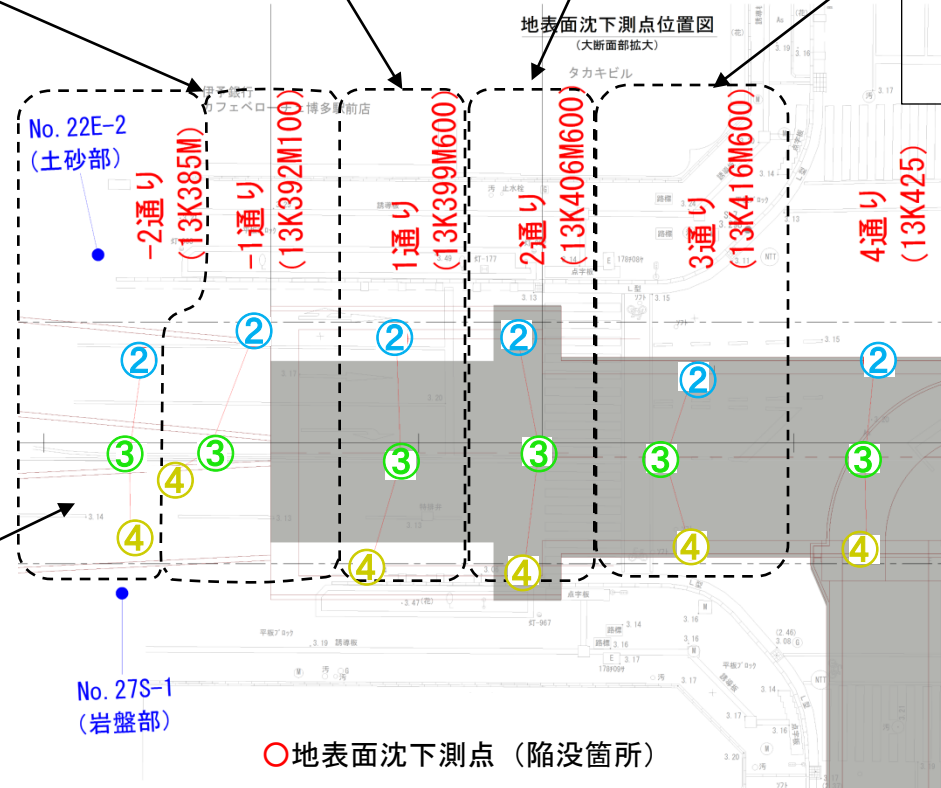
大断面トンネル部の地表面沈下計測値は安定している。

※) 2016/12/6~12/28 緩い砂層への薬液注入実施
