# (1) 現在の状況

平成29年11月7日  
記者会見時配布資料

# (2) 地質調査 (最終報告)

# (3) 再掘削工法

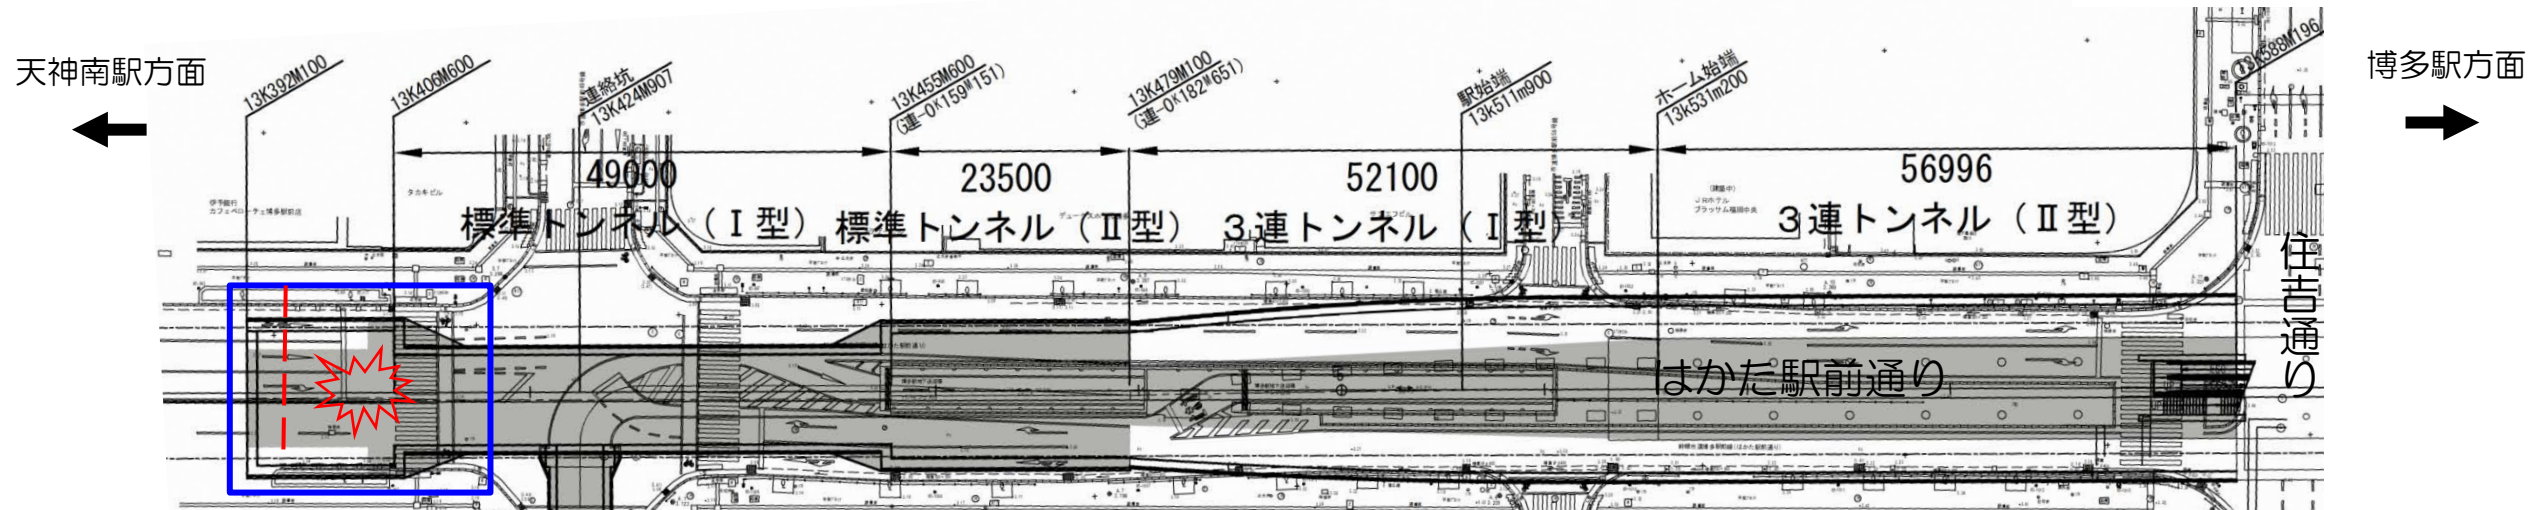
2016年11月8日：道路陥没発生

2016年11月15日：道路開放

2016年11月26日：路面沈下（平均38mm，最大70mm）

- ・陥没部の土砂は坑内に堆積している。  
（堆積土砂量 約6200m<sup>3</sup>）
- ・トンネル坑内は地下水で満たされている。  
（立坑水深 約15.5m）
- ・土砂層の地下水位に大きな変動はないが、岩盤層の地下水位はアンダーピニング施工の影響と考えられる変動がみられた。
- ・道路面の高さに大きな変化はない。

- ・流動化処理土による埋戻し
- ・ライフライン復旧
- ・砕石埋戻し、アスファルト舗装

2016年12月 2日：地盤補強（緩い砂層）のため、薬液注入開始  
12月28日：薬液注入終了

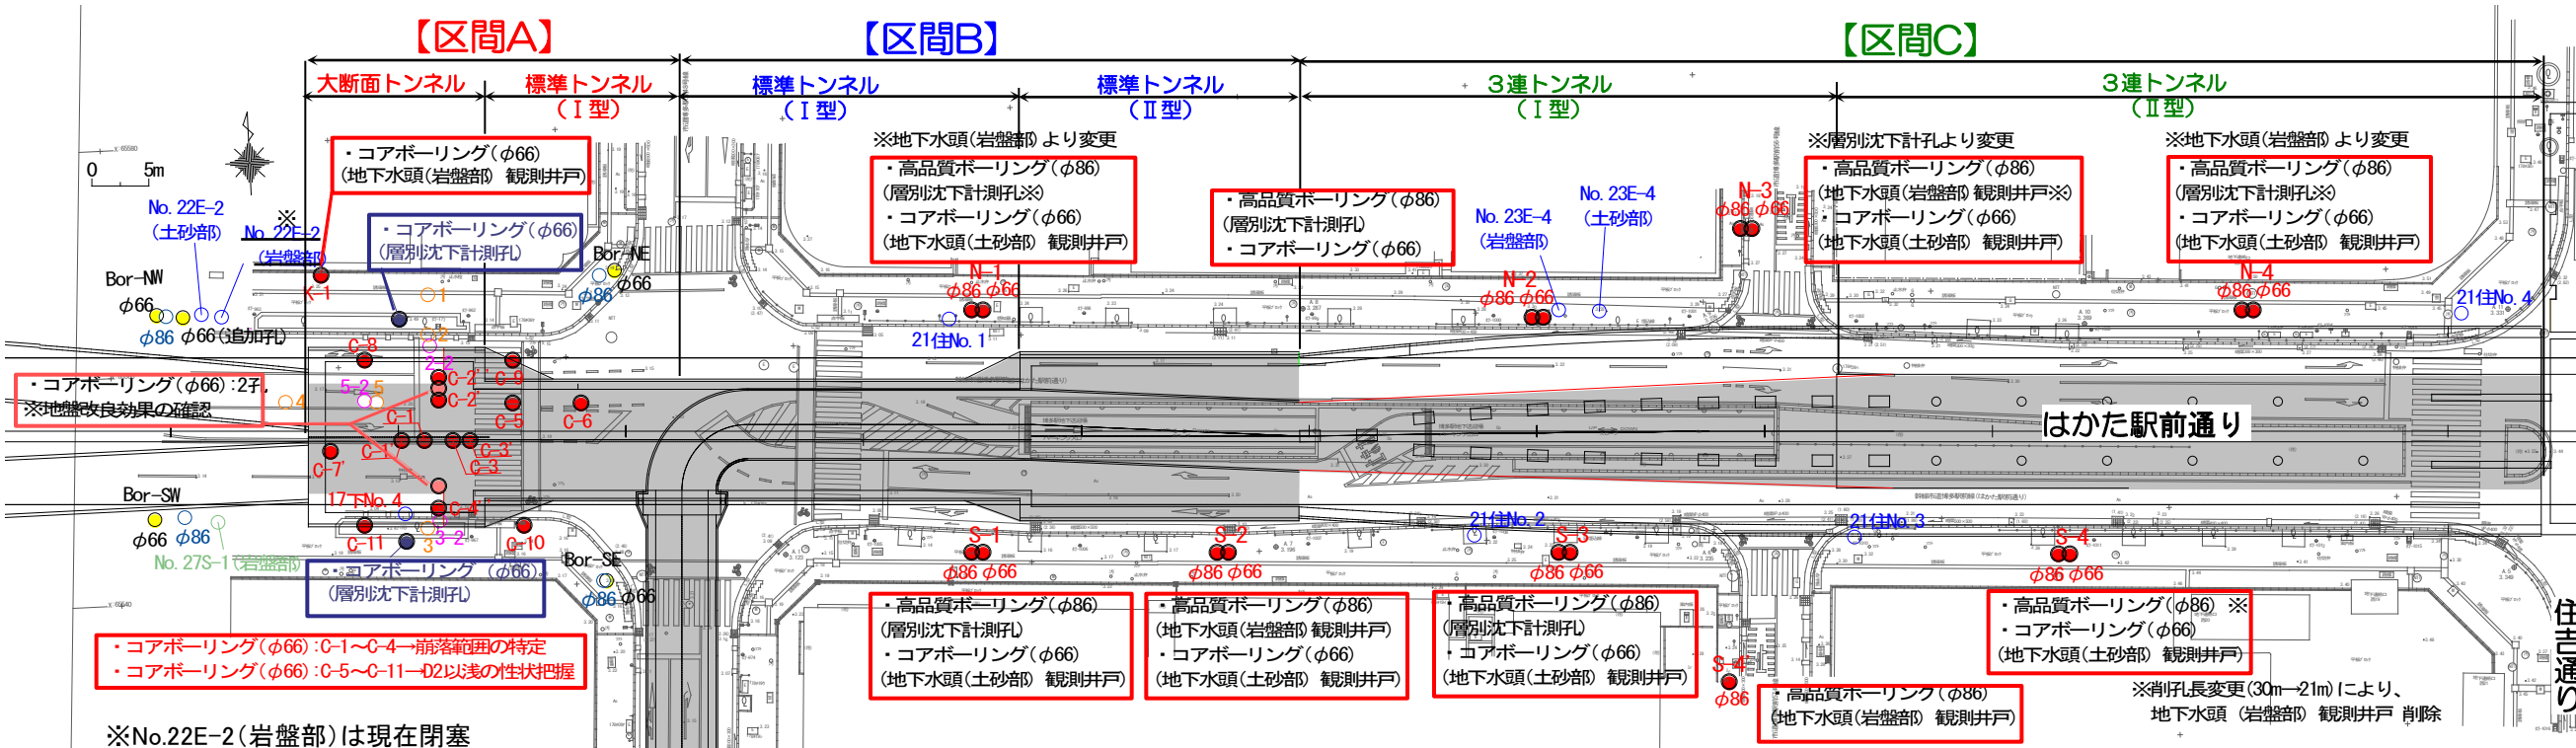
## 1) 地質調査位置・調査項目

- 【区間A】**
  - ① D2層崩壊の範囲調査
  - ② 陥没範囲内の不均質性の確認 (追加)
  - ③ 地盤改良効果確認
- 【区間B】**
  - ① インバート掘削のための地質情報の取得
  - ② 水抜きの際の地盤挙動予測のための地質情報の取得
- 【区間C】**
  - ① 左右坑掘削のための地質情報の取得
  - ② 水抜きの際の地盤挙動予測のための地質情報の取得

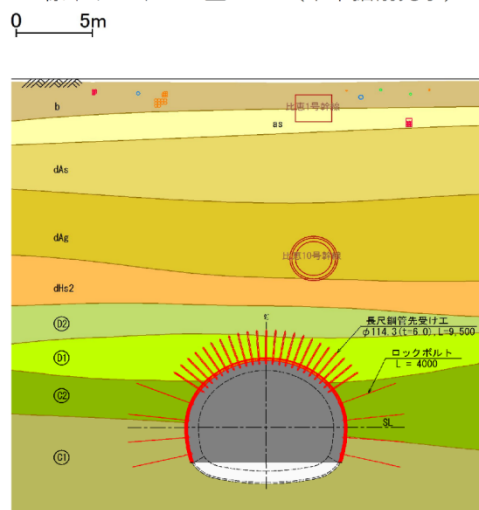
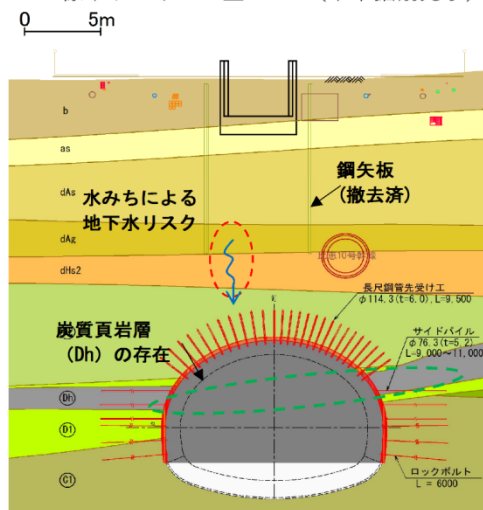
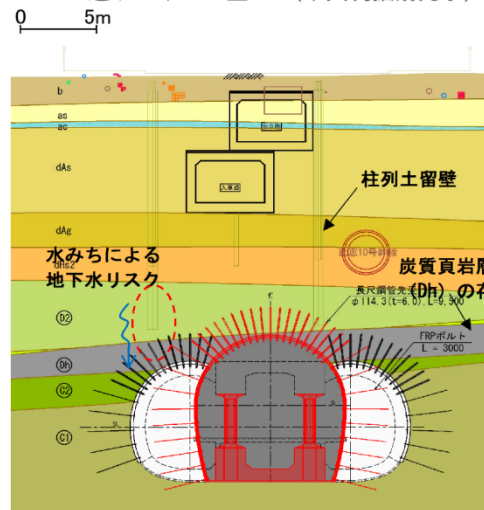
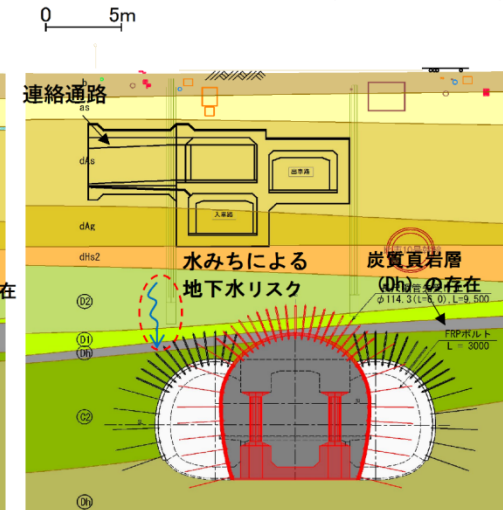
○今回の地質調査で岩被り (D2層) については、2.6~6.5m程度確保していることが確認できているが、一方でD2層の不均質性も確認されている。

○標準Ⅱ~3連トンネル部に炭質頁岩 (Dh) が連続的に分布することが判明した。

D2層の不均質性や強度不足に起因する地下水リスクやトンネルの力学的不安定化リスク

炭質頁岩層の強度不足に起因する地下水リスクやトンネルの力学的不安定化リスク
