## 2. 地質調査結果（中間報告）について

平成29年 8月 31日（木）

福岡市交通局

## (2) 道路陥没部の地質調査結果 (中間報告)

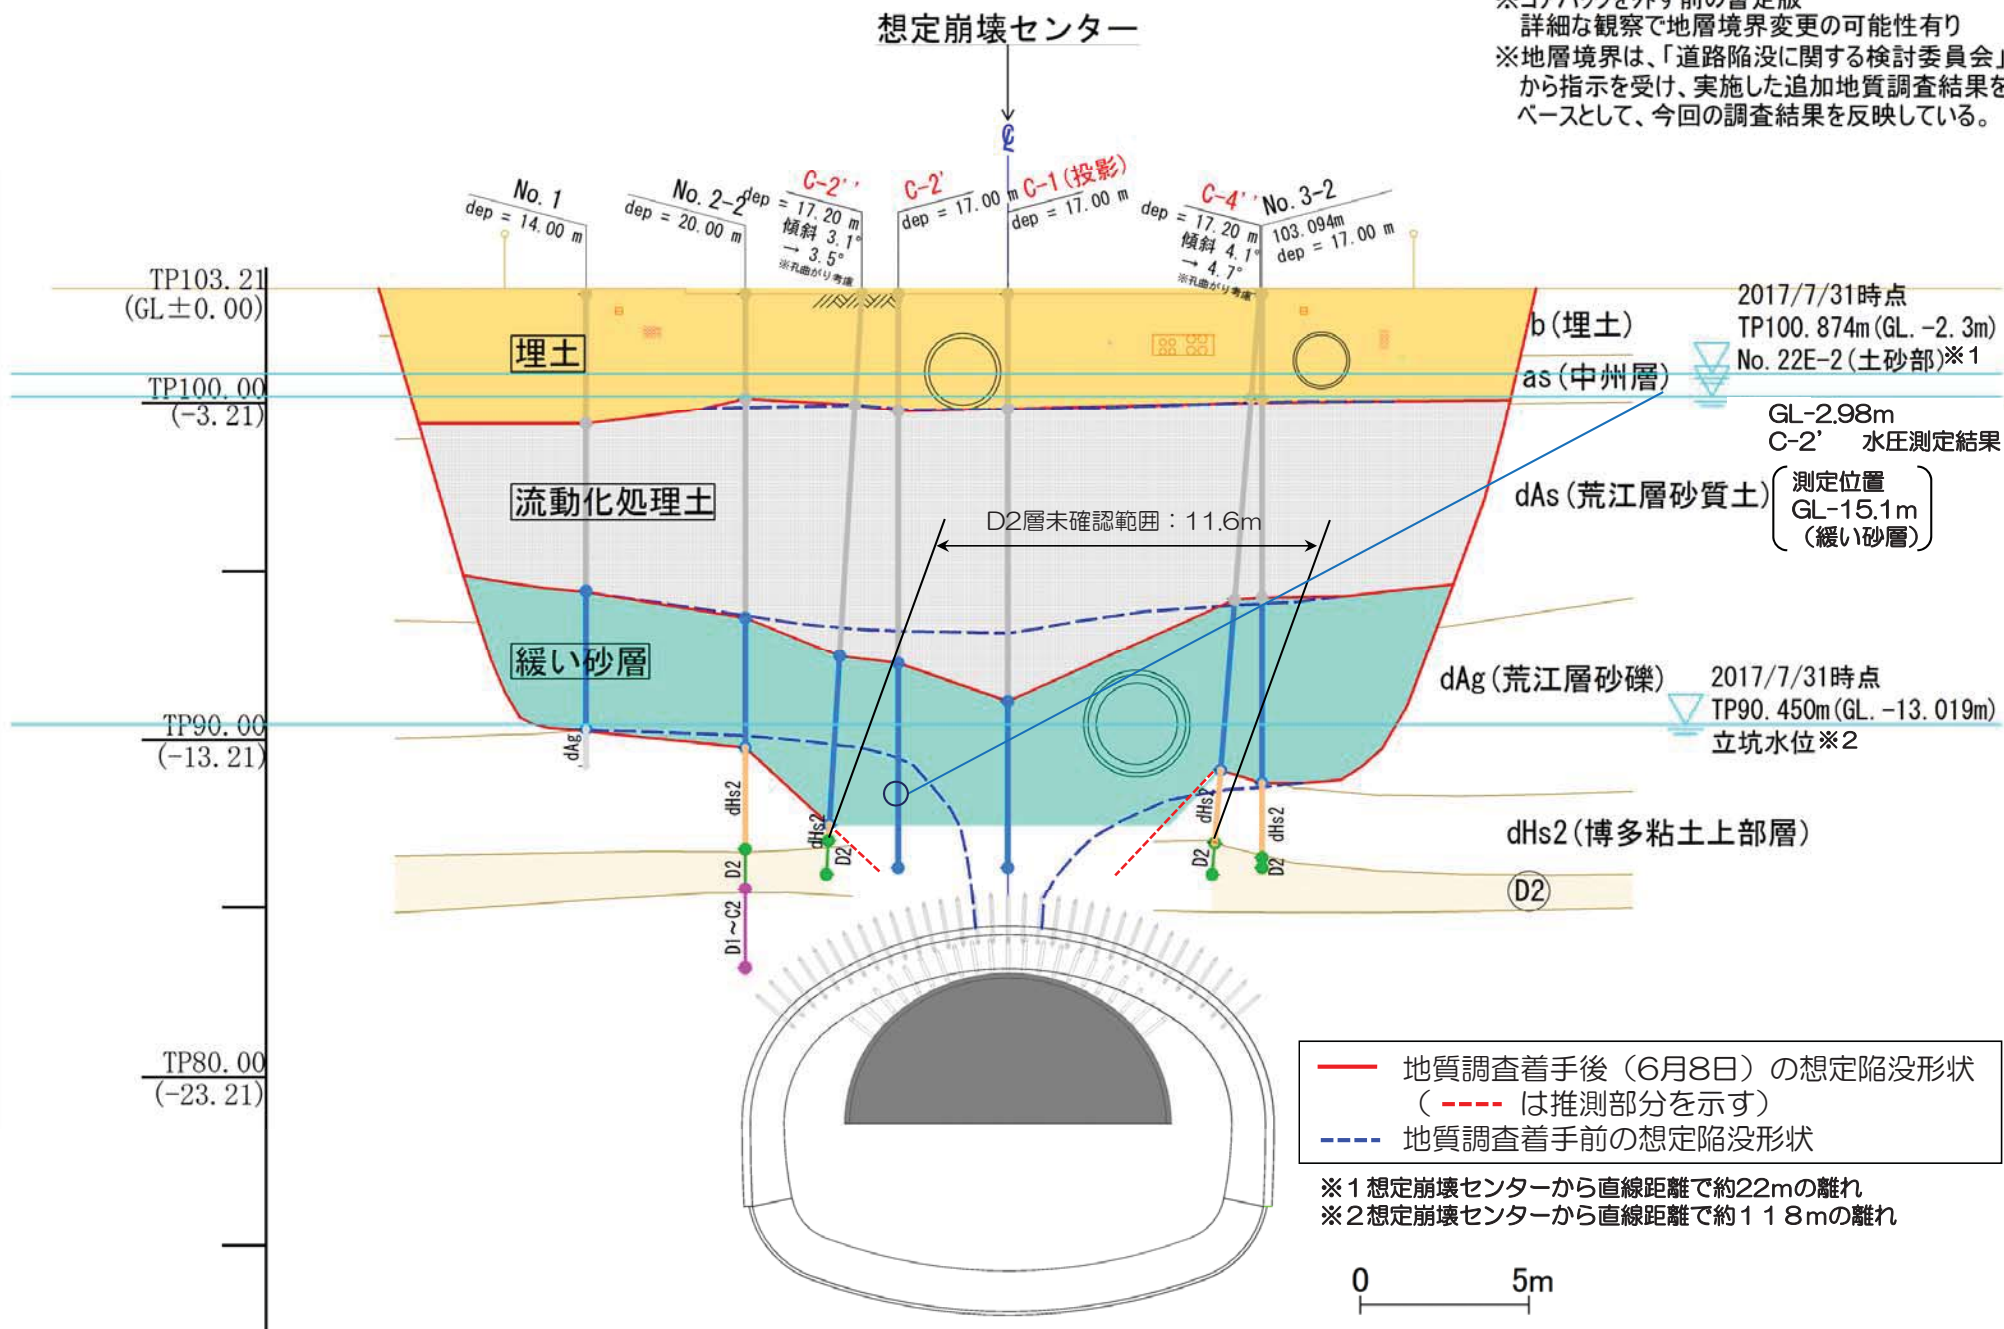
1) 想定陥没形状 (横断面図)

— 地質調査着手後 (6月8日) の想定陥没形状  
 ( - - - - は推測部分を示す)  
 - - - - 地質調査着手前の想定陥没形状

※1 想定崩壊センターから直線距離で約22mの離れ  
 ※2 想定崩壊センターから直線距離で約11.8mの離れ

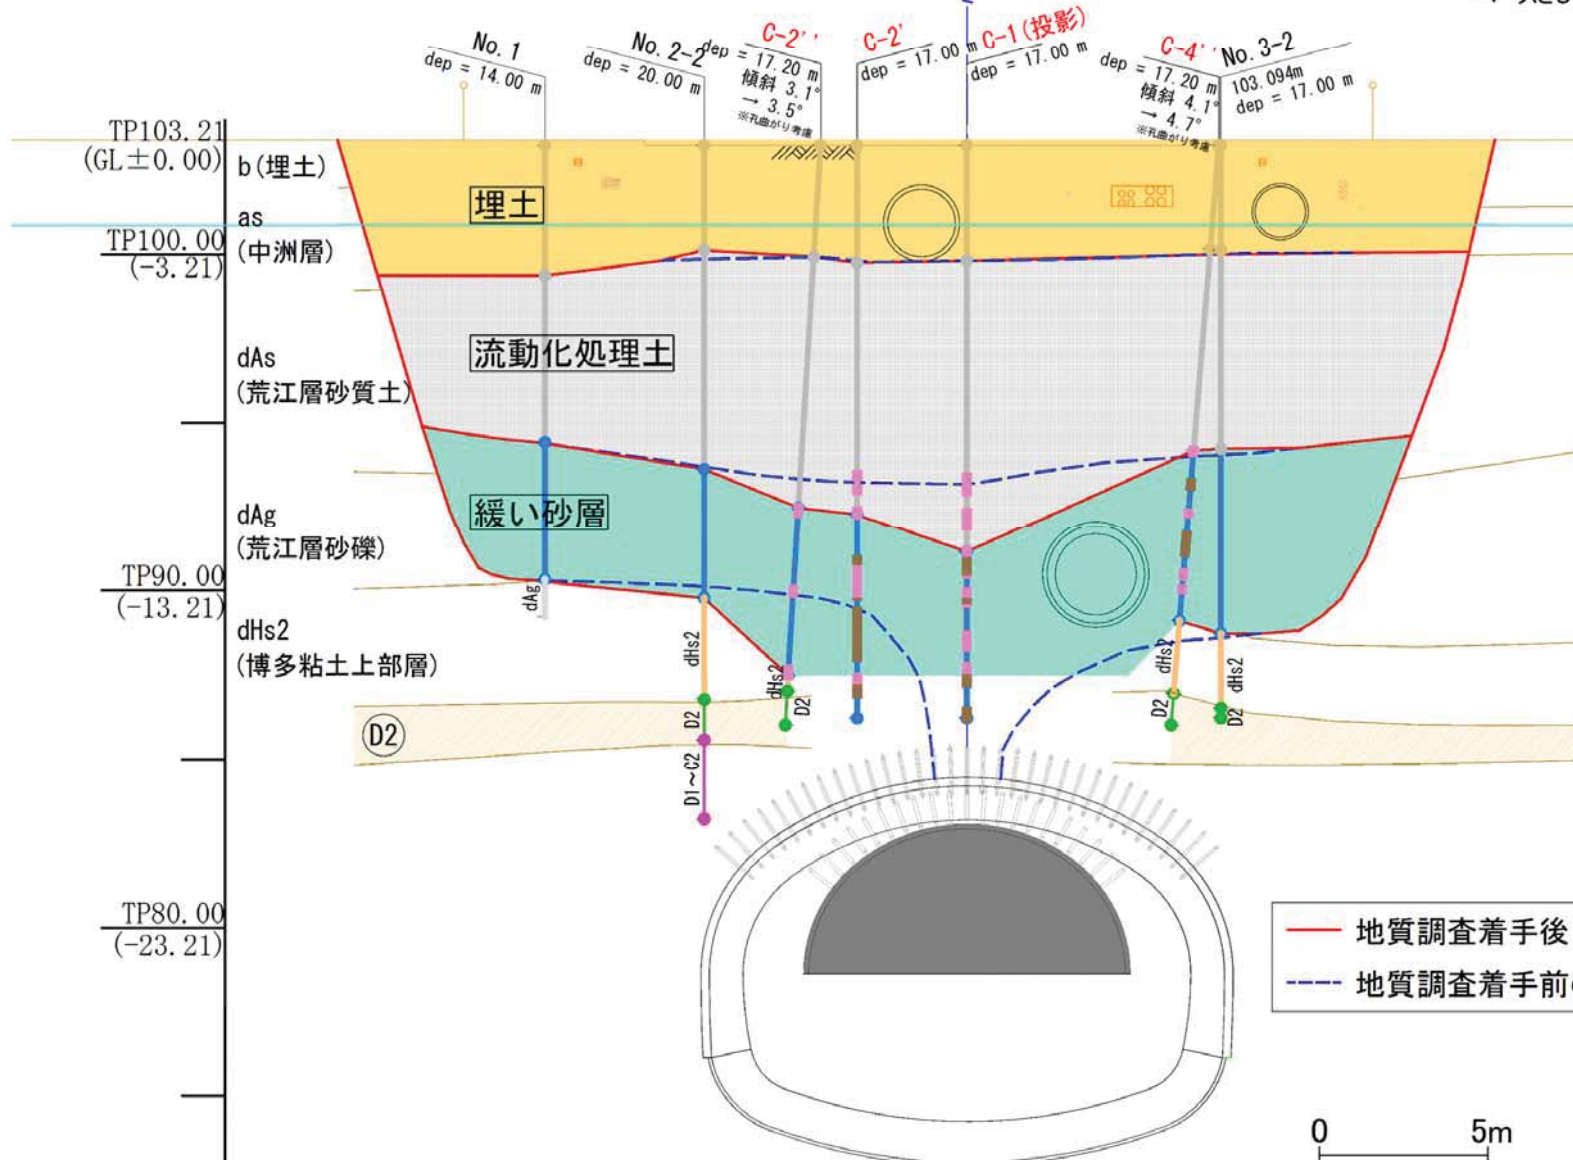
2) 異物等混入状況 (横断面図)

— 異物  
— LW塊

— 地質調査着手後 (6月8日) の想定陥没形状  
— 地質調査着手前の想定陥没形状
