第7回七隈線建設技術専門委員会

## 七隈線延伸工事に係る道路陥没事故報告

～福岡市地下鉄七隈線博多駅（仮称）工区建設工事～

福岡市交通局

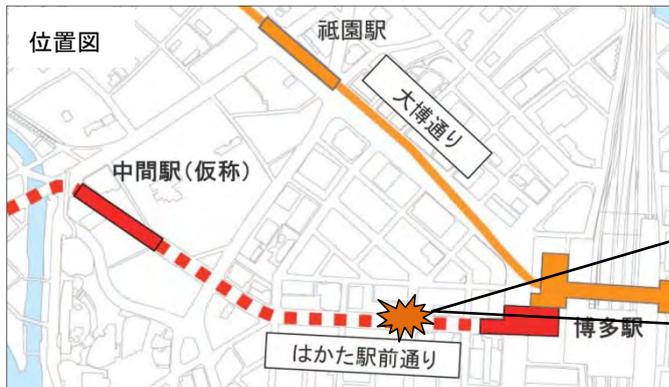
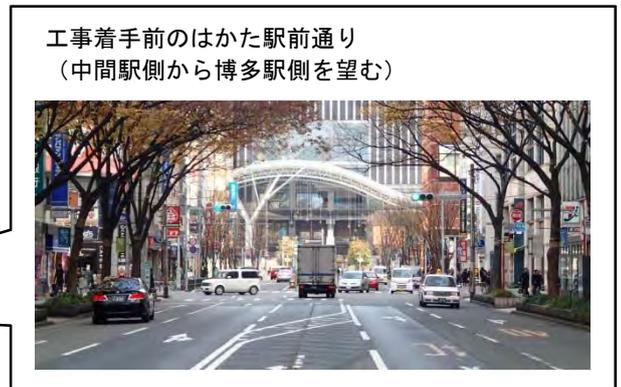
#### 2) 場所

福岡市博多区博多駅前2, 3丁目(博多駅前2丁目交差点付近)

ナトム工法によるトンネル工事中に切羽上面が崩落したことにより, 地下水と土砂がトンネル内へ流出し, はかた駅前通り(博多駅前2丁目交差点付近)に幅約2.7m, 長さ約30m, 深さ約1.5mの規模で道路陥没が発生したものの。

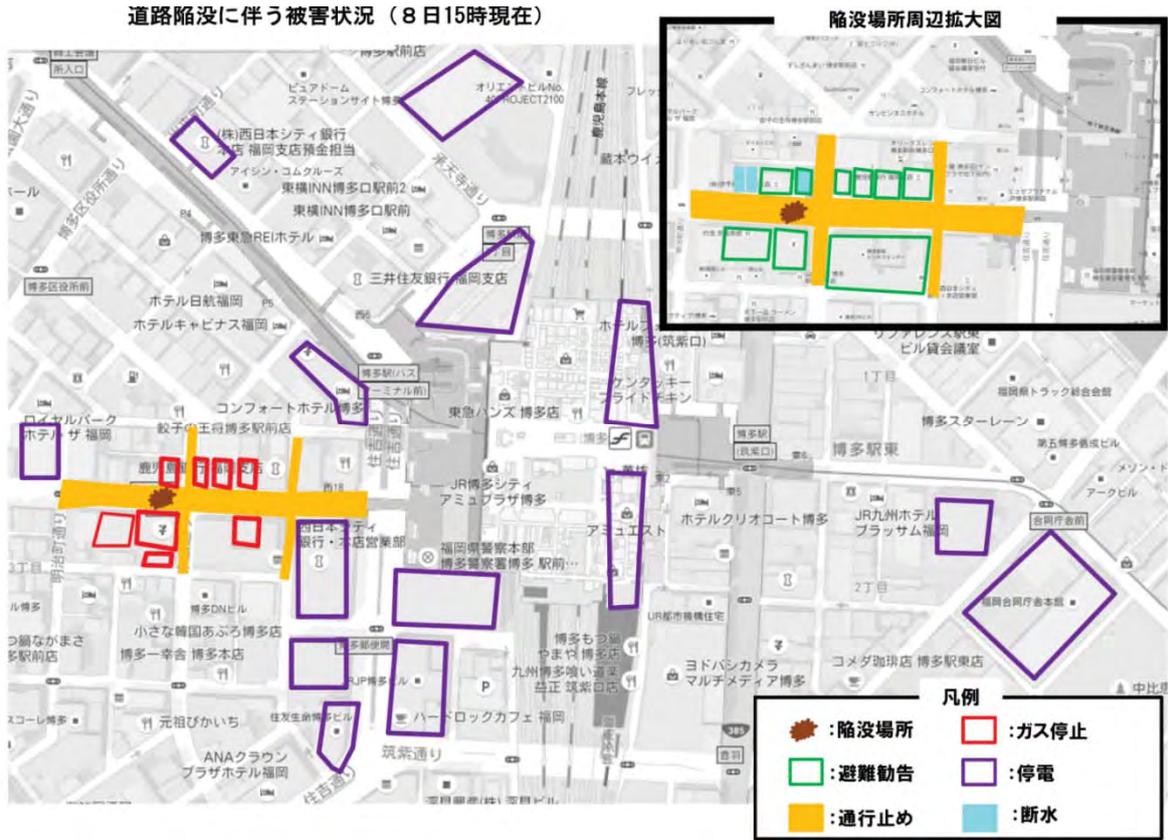
○被害範囲

陥没範囲内に埋設されている電気、電話、ガス、上下水道等の各ライフラインがほぼ断裂し、事故発生箇所及び周辺供給箇所を含む広範囲にわたって影響を及ぼした。

項目	被害状況	復旧状況
下水道	下水道管破断 ・合流幹線 比恵1号幹線(2,400×1,900) 比恵4号幹線(φ1,500) ・合流枝管 φ350 ・側溝 300×300 2条 ・再生水管 φ100 1条 約120haを対象とした下水道 使用自粛のお願い	8日 11:30～ 下水道使用自粛要請 9日 20:00 使用自粛の全地域を解除
上水道	建物3棟断水 (博多駅前2丁目5街区一部)	8日 18:00～ 給水開始 2棟 11日 13:00 断水解消
電話・通信	最大約1,380回線 利用不可	13日 17:40 完全復旧
電気	特別高圧14件停電 最大約800戸停電	9日 9:04 完全復旧
ガス	ガス供給19戸停止	8日 供給再開 15戸 9日 供給再開 2戸 12日 14:00 完全復旧
近隣建築物	避難勧告 【博多区】堅粕工区10棟	8日 18:20 避難勧告解除 6棟 9日 12:10 避難勧告解除 1棟 15日 5:00 避難勧告全解除 ※8日 堅粕公民館 避難者 1名
空港	福岡空港ビルディング一部停電	9日 0:14 完全復旧
金融機関	オンラインシステム障害 (福岡銀行 西日本シティ銀行 熊本銀行 親和銀行)	9日 完全復旧

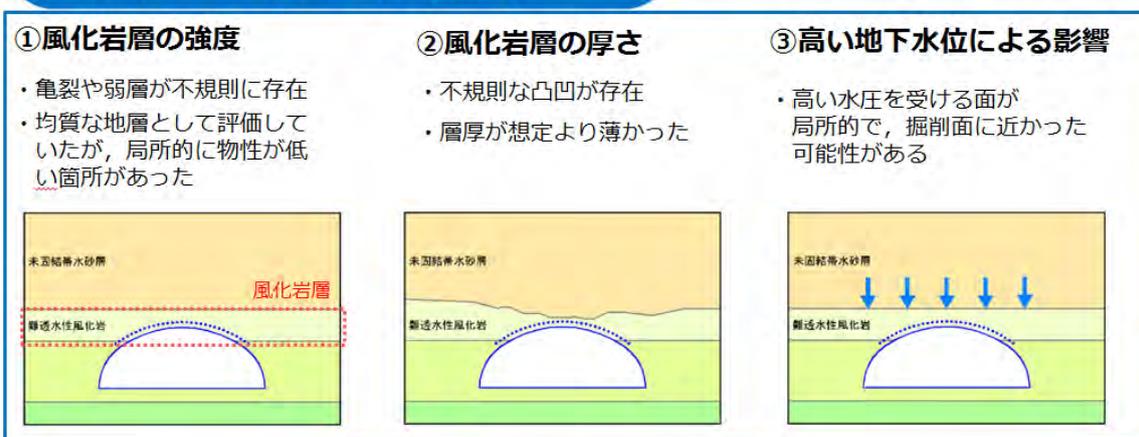
### 1. 自然的要因 (地質・地下水位に関する要因)

未固結帯水砂層の地下水位は地表から約-2.5m の位置にあり、未固結帯水砂層から難透水性風化岩層の境界部に、水頭にして約10m(約1 気圧に相当)以上の高い水圧が作用していた。上述のようにトンネル上部の難透水性風化岩層は不規則で複雑な構造であったが、設計及び施工にあたっては、その遮水性や水圧に対する耐力を十分であるとしていた。しかしながら事故後に追加した地質調査等によると、難透水性風化岩層の内部には、小断層や剥離面、多くの節理や亀裂が存在していたと考えられ、結果的に地下水圧に対する安全性が十分ではなかった。

このうち、自然的要因 (地質・地下水位) については、委員会において、事故の要因として可能性が高いとされている。

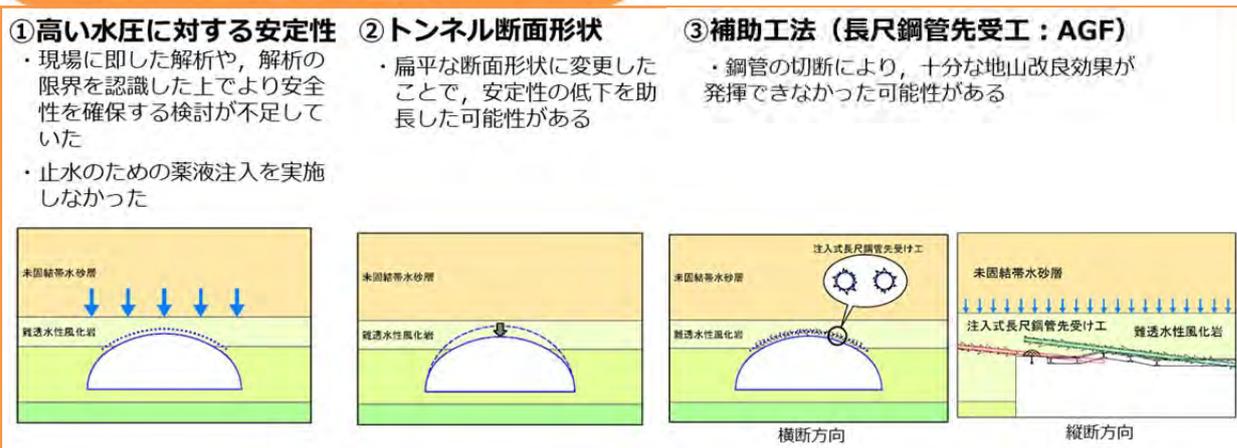
### 2. 人為的要因 (設計・施工に関する要因)

- ① 高い水圧に対する安定性について、当初設計においてもリスクが高いことは認識しており、AGF工法（※1）に加え、薬液注入により対応することとしていたが、施工者による施工計画検討の結果、現地の地下埋設物が支障となり地上からの薬液注入による十分な効果があがらない可能性があることなどから、薬液注入の代替として、AGF工法の施工数を増やす対策等を行う提案があり、それらを採用した経緯がある。

- ② トンネル掘削断面の形状について、施工者が追加で実施したボーリング調査結果から、当初の想定よりも土砂層が厚く、岩被りが薄いことが判明したことから、より安全に施工するために断面形状を変更したものである。
- ③ 補助工法（長尺鋼管先受工：AGF）について、鋼管の根元部分が施工上やむを得ず切断され、周辺地山の改良部分の一部が欠損していたことは、当該工法に期待される十分な地山改良効果が発揮されなかった可能性があるものと考えられる。

- 注入式長尺鋼管先受工法は、トンネル周辺地山の掘削時の緩みを抑制する工法であり、大きな水圧が作用する地盤の遮水効果は期待できないことを踏まえる必要がある。
- 注入式長尺鋼管先受工法のラップ長の設定においては、切羽・天端の安定性を十分に確保できるように設定し、その際、周辺地山への注入材の注入状態(浸透注入、亀裂注入)、改良効果、設計上必要な最小ラップ長の要求性能を試験施工にて確認する必要がある。
