事故の再発防止策及び今後の取組みについて

平成29年 5月 12日（金）

福岡市交通局

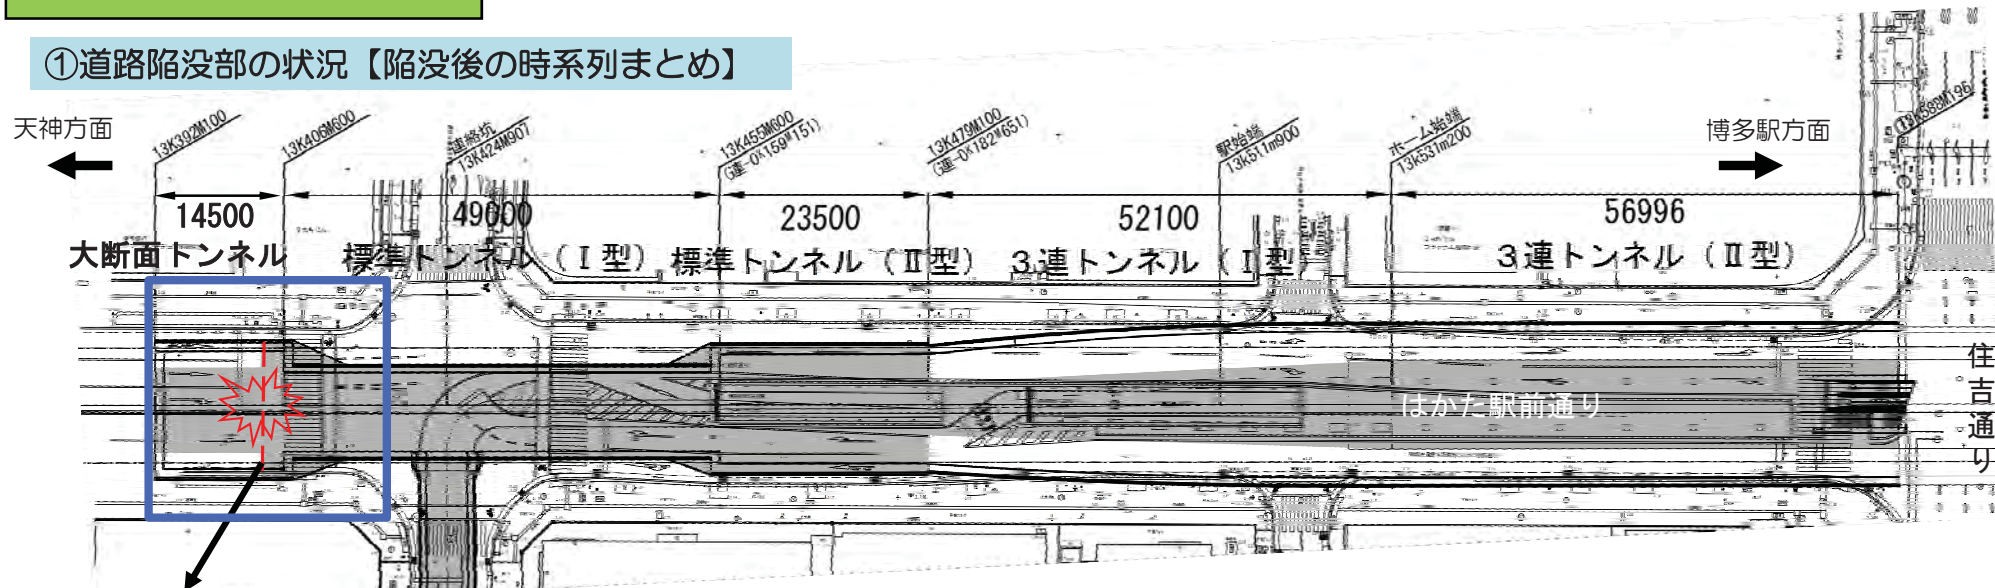
道路陥没部断面図 (推定)

2016年11月8日：道路陥没発生

- ・流動化処理土による埋戻し
- ・ライフライン復旧
- ・碎石埋戻し、アスファルト舗装

2016年11月15日：道路開放

2016年11月26日：路面沈下 (平均38mm、最大70mm)

2016年12月 2日：地盤補強 (緩い砂層) のため、薬液注入開始
12月28日：薬液注入終了

2016年12月22日：追加ボーリング調査開始
2017年 2月 1日：追加ボーリング調査終了

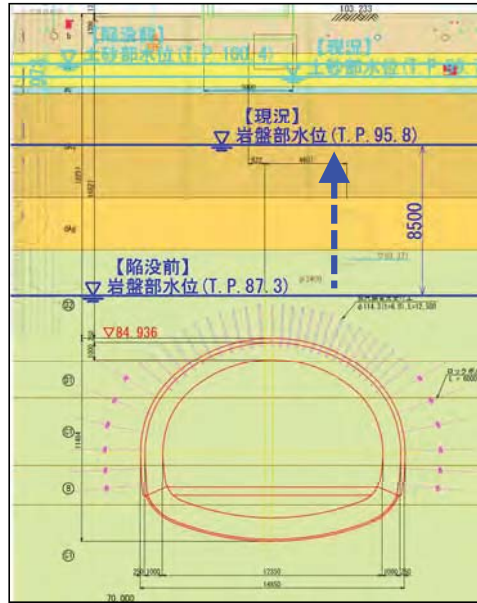
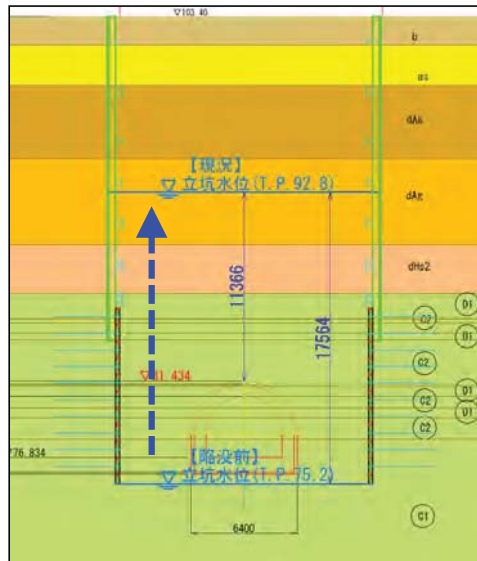
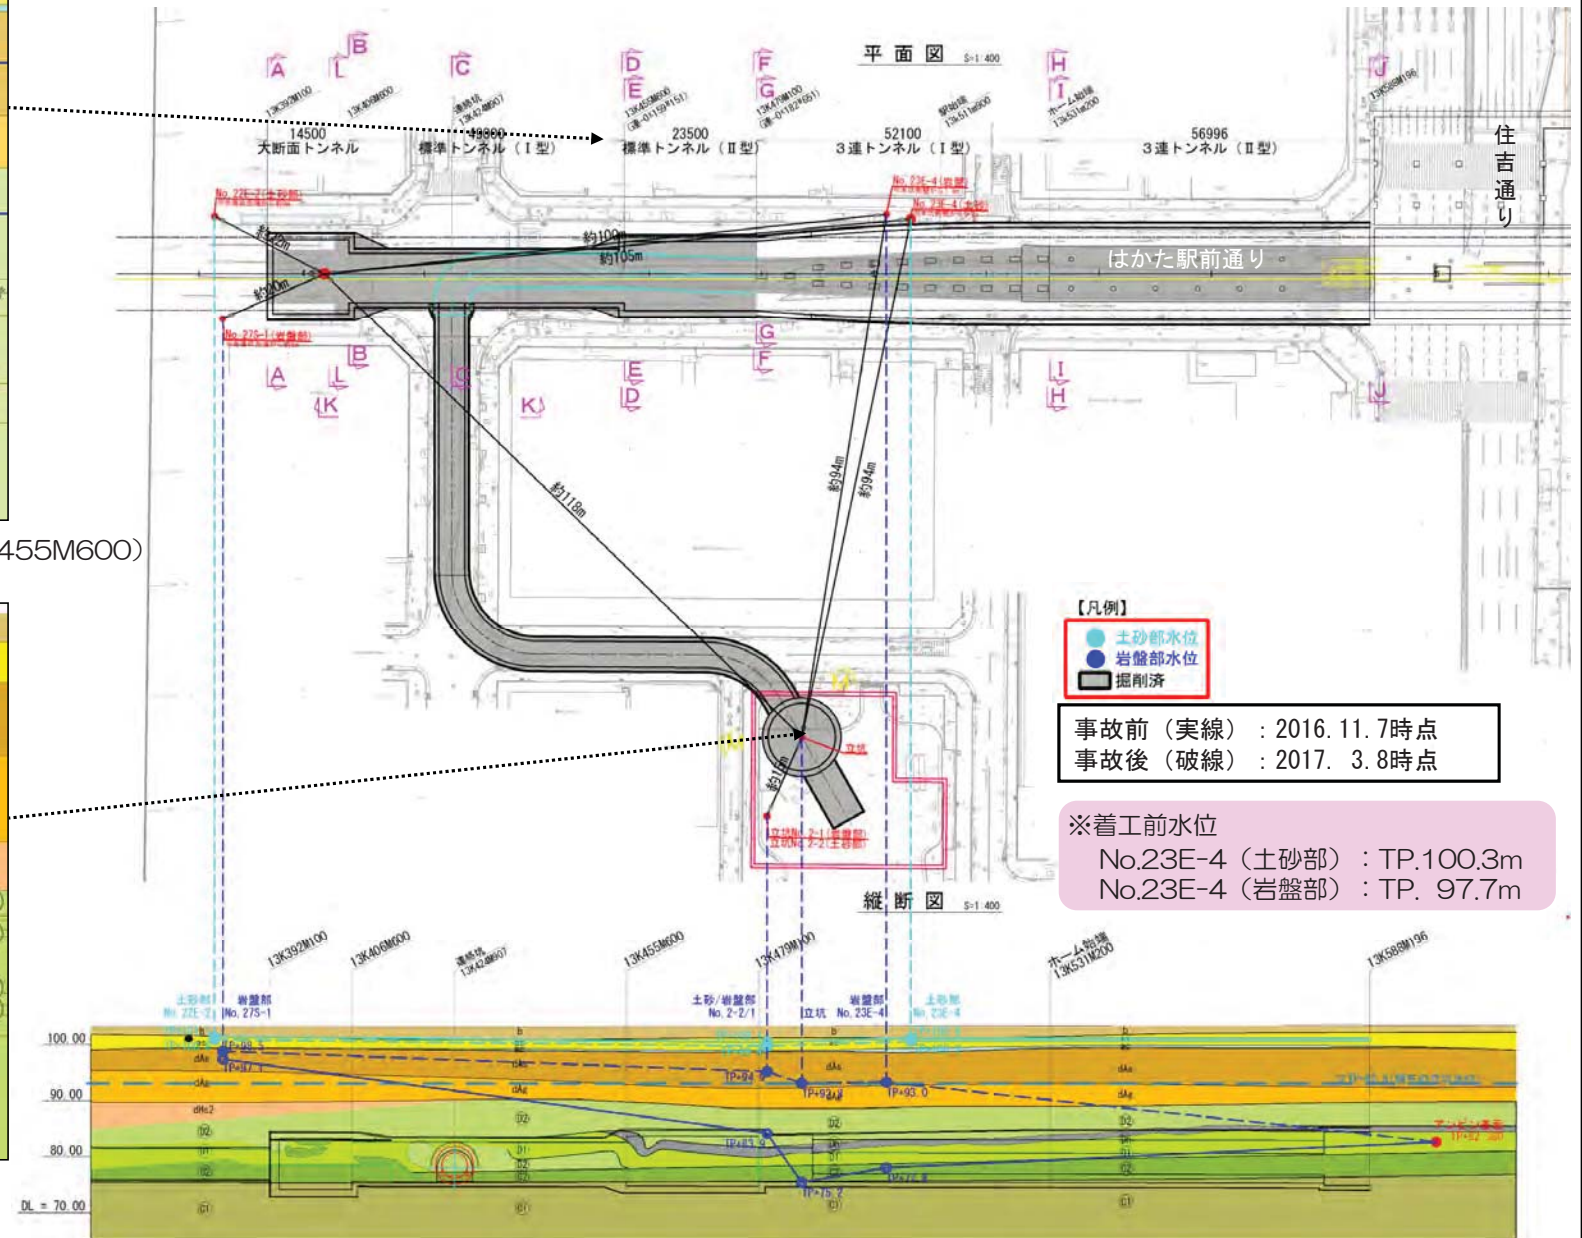
- トンネル坑内は地下水で満たされている（立坑水深：17.6m）。
- 土砂部地下水位に大きな変化はない。
- 岩盤部地下水位は大きく回復した（約8.5m）。

※地下水位については、測定した点を直線で結んだものであるため、実際の水位とは異なる可能性があることに留意する必要がある。

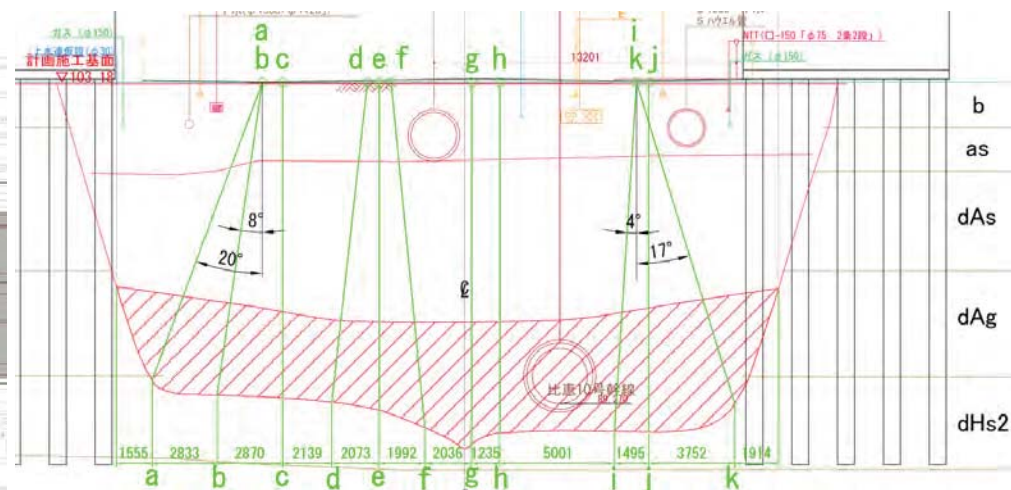
薬液注入工削孔位置横断面図

ボーリング調査、薬液注入工（削孔時施工データ）から陥没形状を推定した。

- (A) トンネル天端上部の崩落範囲が明らかになっていない。
- (B) トンネル縦断方向の陥没形状(博多駅側)の確認が出来ていない。

→再発防止策として、陥没範囲を特定するための追加調査が必要。

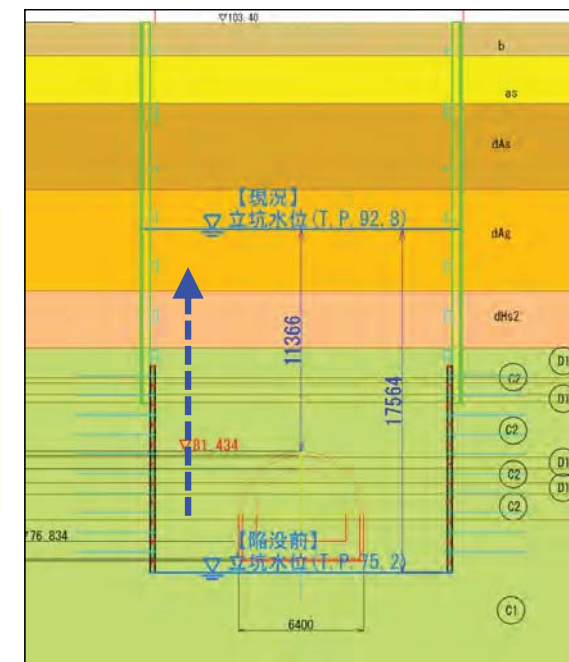
- ① トンネル坑内は地下水で満たされている。
(立坑水深=17.6m、坑内水量≒20,000m³)
- ② トンネル坑内貯留水の水質は、福岡市下水道放流基準を満たしている。
(2017年4月28日時点)
- ③ 周辺地下水位や地表面沈下などの計測値は安定している。
