地下鉄七隈線延伸建設工事における 道路陥没事故と設計・施工の経緯について

平成29年 1 月
福岡市交通局

2 道路陥没事故について

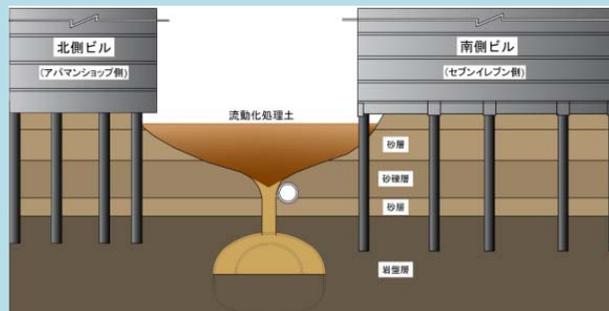
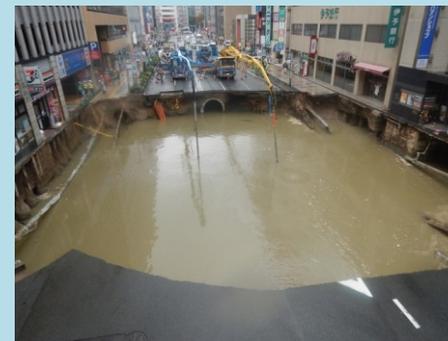
■ STEP-1 流動化処理土埋戻し（11月8日～9日）

- ・陥没した隙間を細部まで充填する
- ・ライフラインの早期復旧を行う
- ・地盤の強度が必要である
- ・トンネル内部に土砂を流入させないように安定させる

流動化処理土で埋戻し

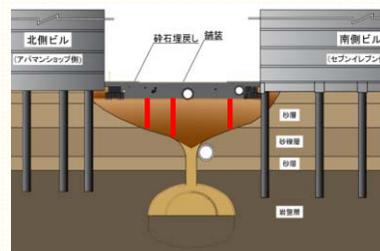
- ②十分な強度を有していること
 [ボーリング調査位置図]

現場から採取した試料による圧縮強度試験より、流動化処理土の平均圧縮強度は $10,176\text{kN/m}^2$ で、現地盤の推定強度 380kN/m^2 よりも堅固である。

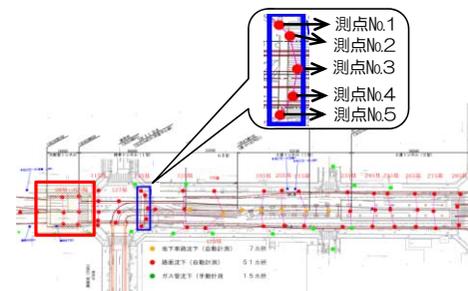
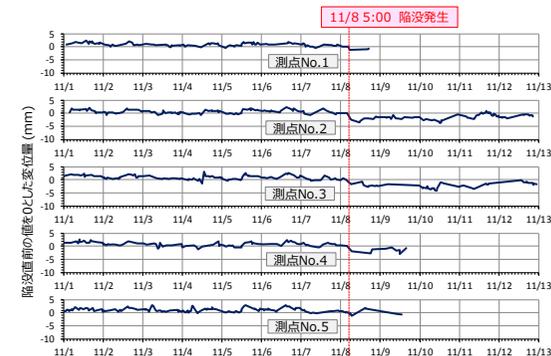
〔路面沈下計測ポイントと計測結果〕

陥没前後で大きな差異は見られない。

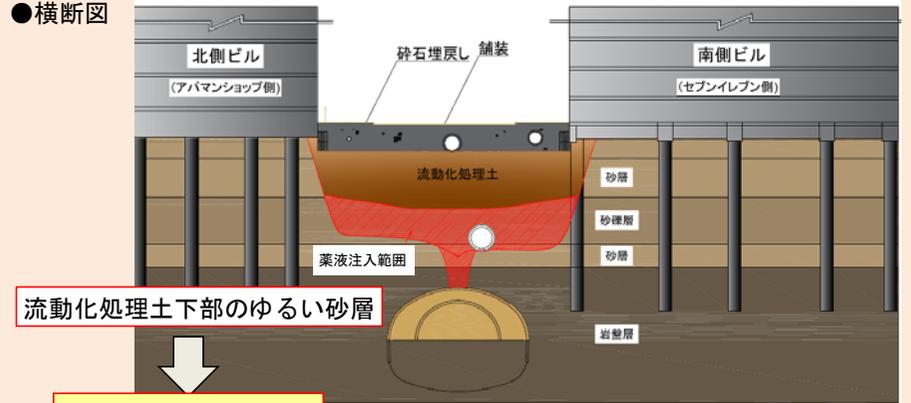
●横断面図

③ 平均38mm（最大70mm）の路面沈下発生

- 原因
流動化処理土下部の緩み箇所が道路開放後に圧縮されたことによる沈下と推測。
- 時系列
 - 0：30 最大15mm路面沈下を計測
 - 1：23 地表面沈下が最大で24mmを超える
 - 1：45 交通規制開始（博多区役所南口交差点～博多口交差点）
 - 2：40 最大70mmの路面沈下を計測（以降変化なし）
 - 3：40 交通規制縮小（損保ジャパン～鹿児島銀行前）
 - 5：30 **交通規制解除**

- チェックボーリングの結果や、路面沈下の事象が発生したこと、「専門技術者による会議」の議論を踏まえ、**長期的により高い安全性を確保するため**、地盤改良工事を実施。
- ・目的：流動化処理土下部の地盤改良
 - ・期間：12/2～12/28

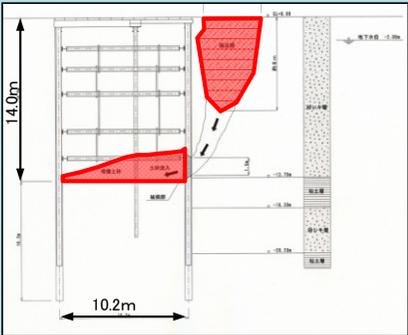
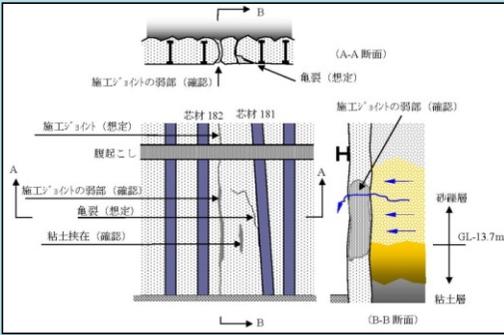
発生原因	土留壁の施工ジョイント部に弱部があったため、地下水により浸食が始まり、土留壁の一部が破損し土砂が流入した	欠損防護部の地盤改良に一部改良不足があったため、その改良不足箇所が土砂流入経路となり、立坑内に土砂が流入した
再発防止対策	<p>従来の点検項目に加えて、土留壁の重要点検項目を新たに定め、掘削過程における監視体制の強化を図る</p> <div style="border: 1px dashed black; padding: 5px;"> <p>【重要点検項目】</p> <p>(路面状況)</p> <ul style="list-style-type: none"> ・構外点検(亀裂・段差) ・構外点検(沈下) <p>(構内状況)</p> <ul style="list-style-type: none"> ・構内点検(湧水・漏水) ・構内点検(クラック) ・構内点検(変形) ・構内点検(にじみ・損傷) ・構内点検(変形・異常) ・構内点検(変位) </div>	<p>交通局の仕様書を改定して、地盤改良の出来形確認を強化するとともに、施工者の責任を明確化</p> <div style="border: 1px dashed black; padding: 5px;"> <p>【改定事項】</p> <ul style="list-style-type: none"> ・施工前に改良箇所付近で土質調査を実施したうえで、設計照査実施後に着手 ・施工計画の記載事項に搬入機材の点検記録や工事手順毎の施工管理方法を追加 ・施工完了後に施工記録の提出を義務化 ・出来形管理について、現場条件に合った確認箇所、頻度、方法を監督員協議により決定 ・土留欠損防護など土留機能を有する工種について、施工上の留意点などを追記 </div>

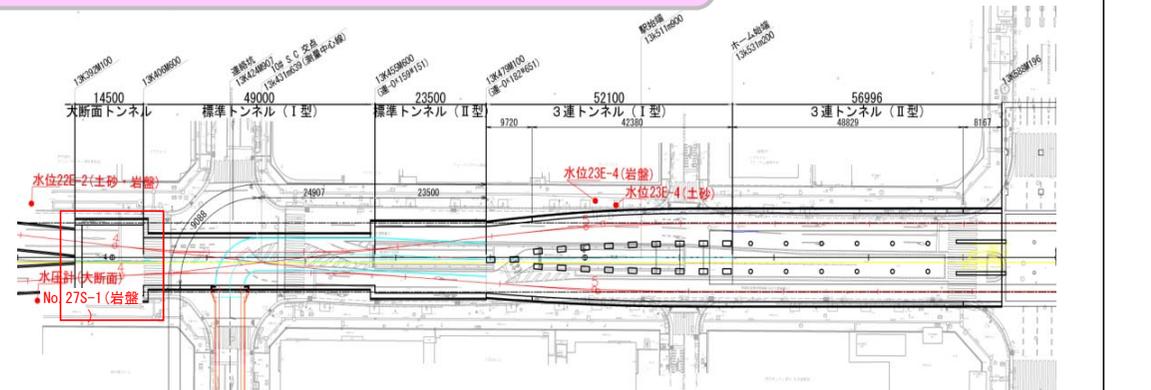
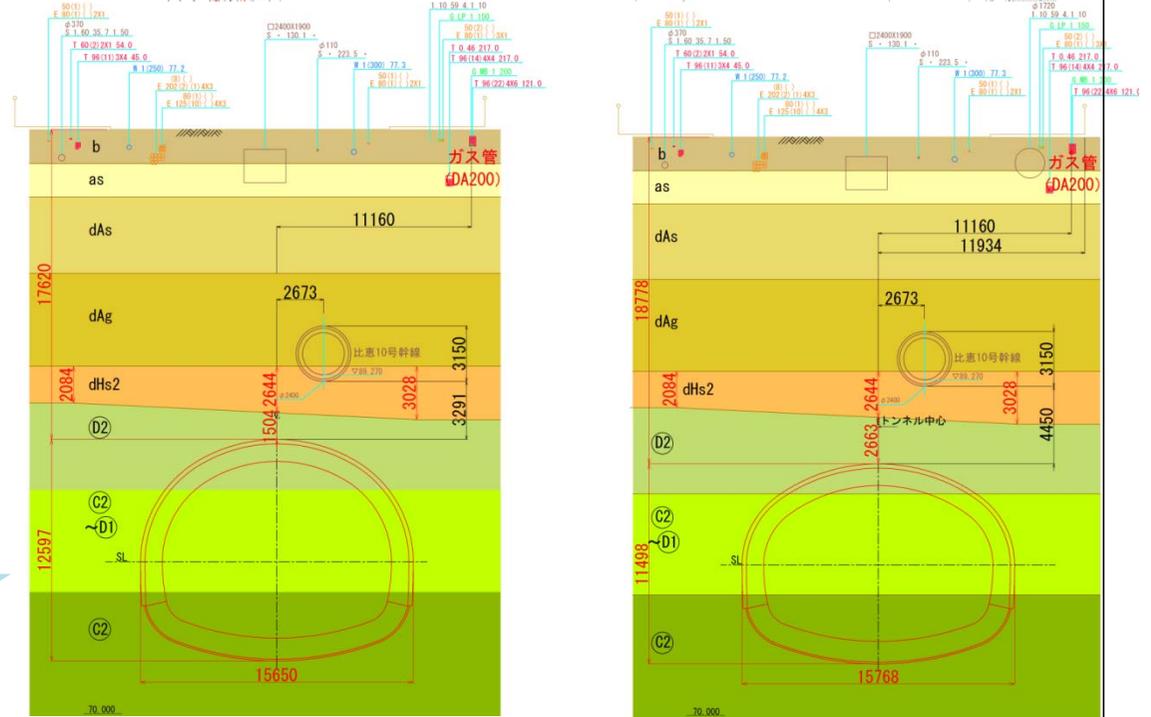
大断面部の施工

トンネル断面を扁平 (平ら) にした場合の安全性を検討し、施工に着手した。

当初断面

変更断面
