3. 参考資料

(2) 3連左右坑掘削時の計測結果 (A・C計測)
: 右坑 坑内変位 (1/3)

福岡市地下鉄七隈線博多駅工区建設工事 層別沈下測定 経時変化図

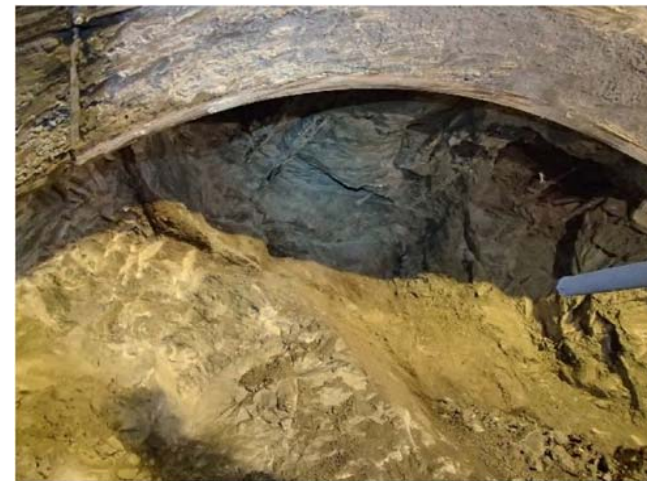
- 過去 (平成28年1月) の3連トンネル中央坑掘削において、支保No.265 (TD=83.0m) 付近で天端からの小崩落が発生している。(写真-1) これは、当該崩落切羽付近に分布している破碎された炭質頁岩と破碎軟質化した頁岩が流れ目で切羽に分布していたことに起因し、発生したものとして推定されている。そこで、今回の左右坑掘削時には、破碎帯の位置確認および水抜きのため、事前に切羽前方断面外へ向けてドリルジャンボを使用した探りボーリング (L=18m) を実施した。(図-1)

写真-1 中央坑No.265 (TD=83.0m付近) 天端小崩落発生状況 (平成28年1月26日発生)
